Das Rahmenkonzept für die Restaurierung der Grabfassaden in Petra

The Basic Preservation Concept for the Tomb Façades in Petra

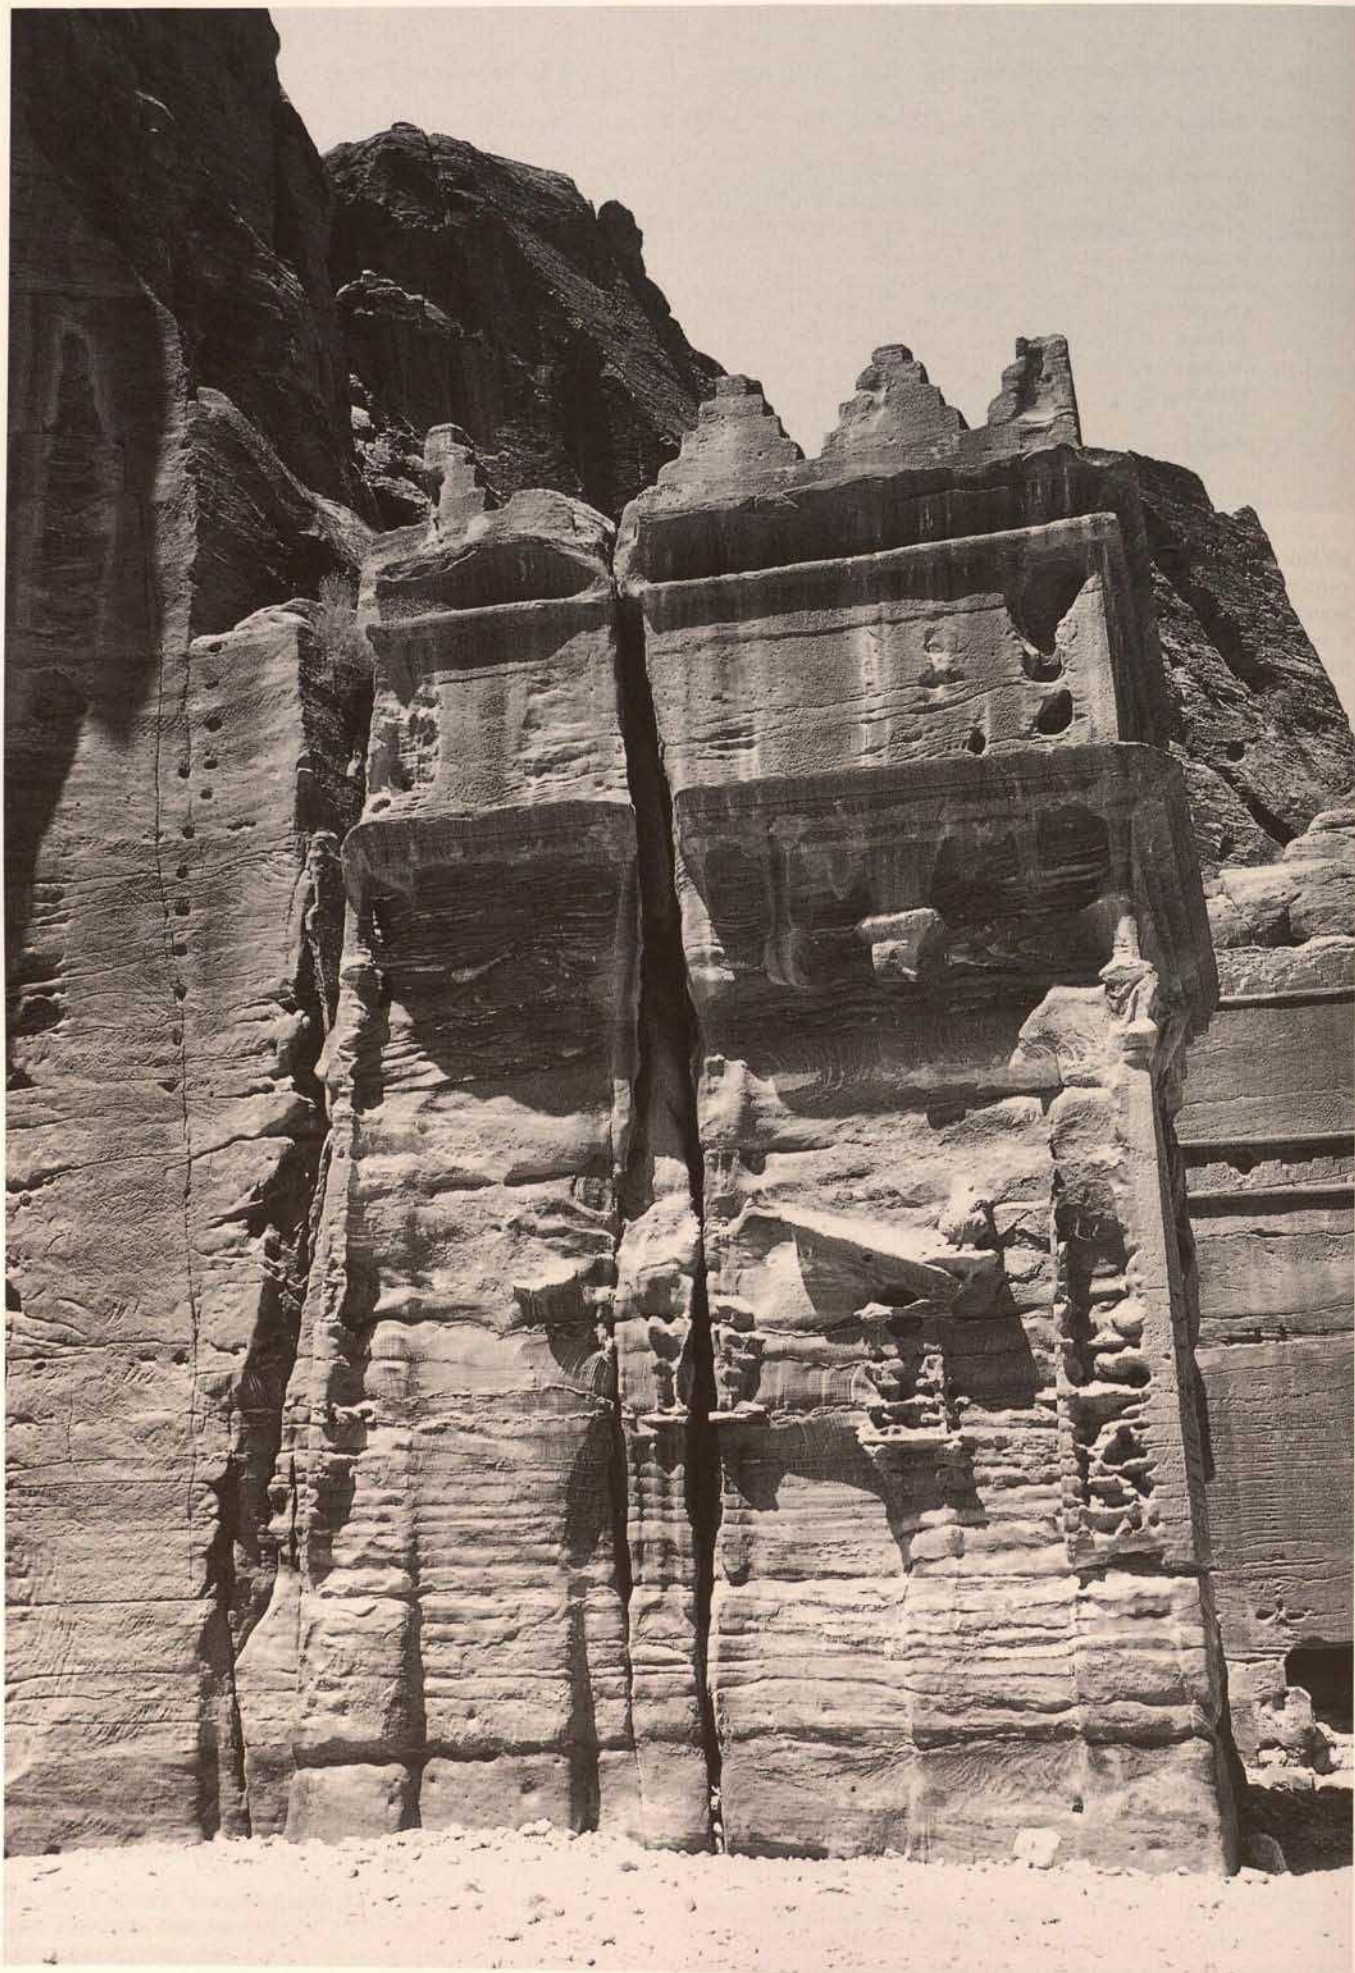
Abb. 1. Senkrechter Kluftverlauf durch das gesamte Monument
Fig. 1. Vertical cleft through the monument

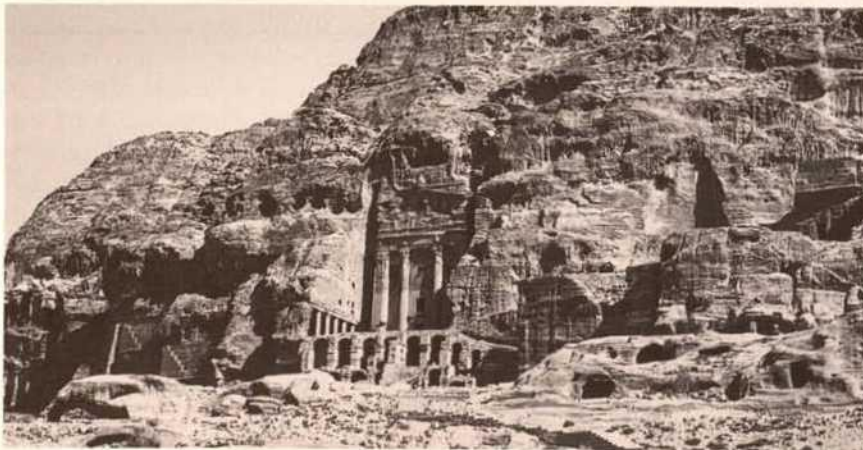
Abb. 2. Urnengrab, Aufnahme von 1996 mit ergänzter Substruktion

Fig. 2. Urn Tomb, photo from 1996 with sub-structure completed

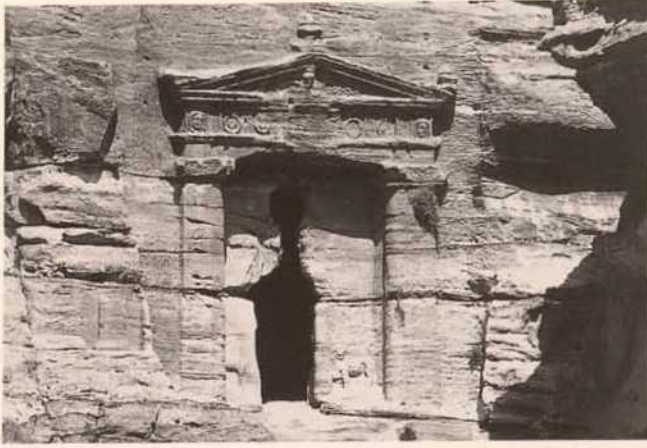
Abb. 4. Löwengrab, Riß an der Trennlage zweier Gesteinsschichten
 Fig. 4. Lions Tomb, crack following the line between two lithological layers

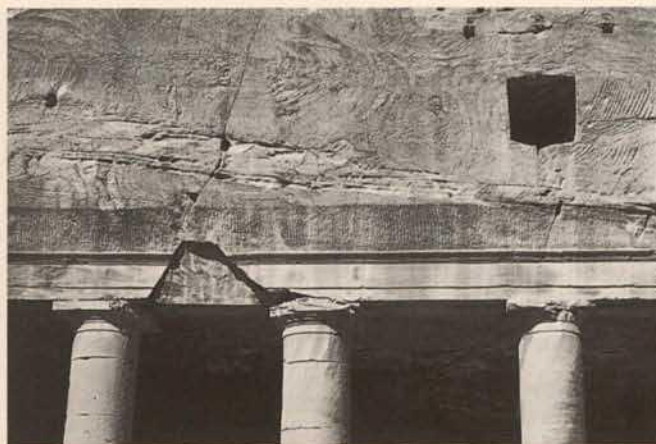
Abb. 5. Urnengrab, Peristyl, schrägverlaufender tektonischer Ri mit Absplitterung im Geblk

Fig. 5. Urn Tomb, peristyl, diagonal tectonic fissure with splintering in the cornice

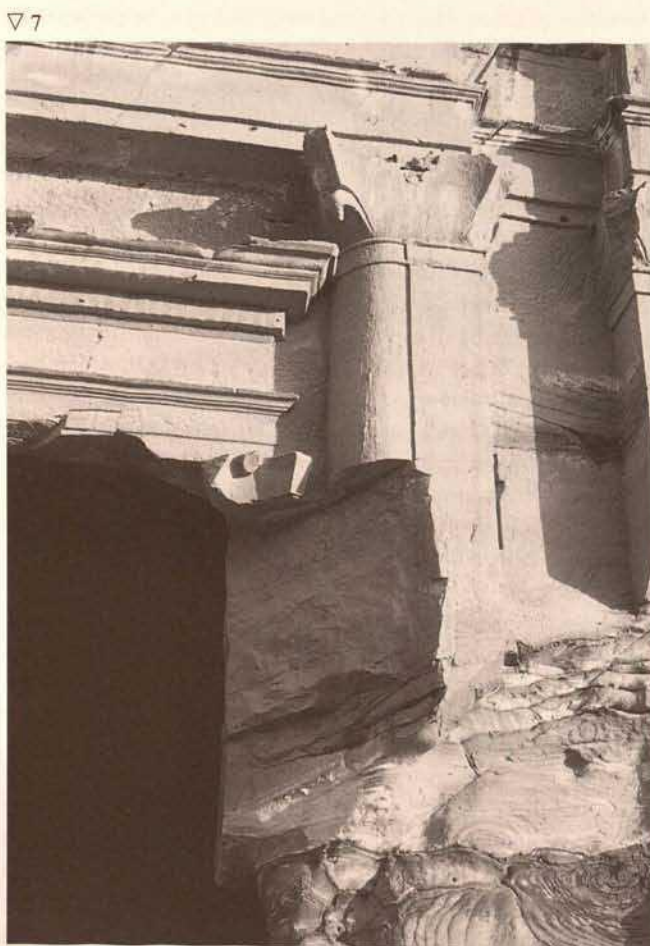
▽ 7

Abb. 7. Palastgrab, abgescherter Block

Fig. 7. Palace Tomb, dislocated stone block

Fehlstellen gibt es vor allem durch abgescherte Blöcke architektonischer Gliederungselemente (Abb. 7), durch Absplitterungen in den Gesimsen (Farbtafel VI. 3), aber auch in Form von großvolumigen Ausbrüchen, die dem Einsturz ganzer Fassadenteile gleichkommen. Wie alte Aquarelle zeigen, haben diese schon im 19. Jahrhundert bestanden und dürften weit in die Vergangenheit Petras zurückgehend, alte Erdbebenschäden sein (Abb. 8, 9). Abgescherte Partien haben plastisch vorspringende Architekturteile ohne Stütze zurückgelassen. Durch Ausbrüche in den Gesimsen läuft Niederschlagswasser, welches ursprünglich über die Gesimskanten abgetropft ist, über die handwerklich bearbeiteten Fassaden und führt dort zu Auswaschungen und Versinterungen (Abb. 10).

Gaps occur in the form of missing parts of architectural elements (fig. 7) as well as outbreaks in cornices and pediments (colour plate VI. 3), but also in the form of the collapse of entire parts of the faades. Concluding from water-colours of the 19th century these collapses seem to be old damages, probably caused by earthquakes in late antique times (figs. 8, 9). Outbreaks in vertical architectural elements have left protruding parts without support. Missing pieces in horizontal elements

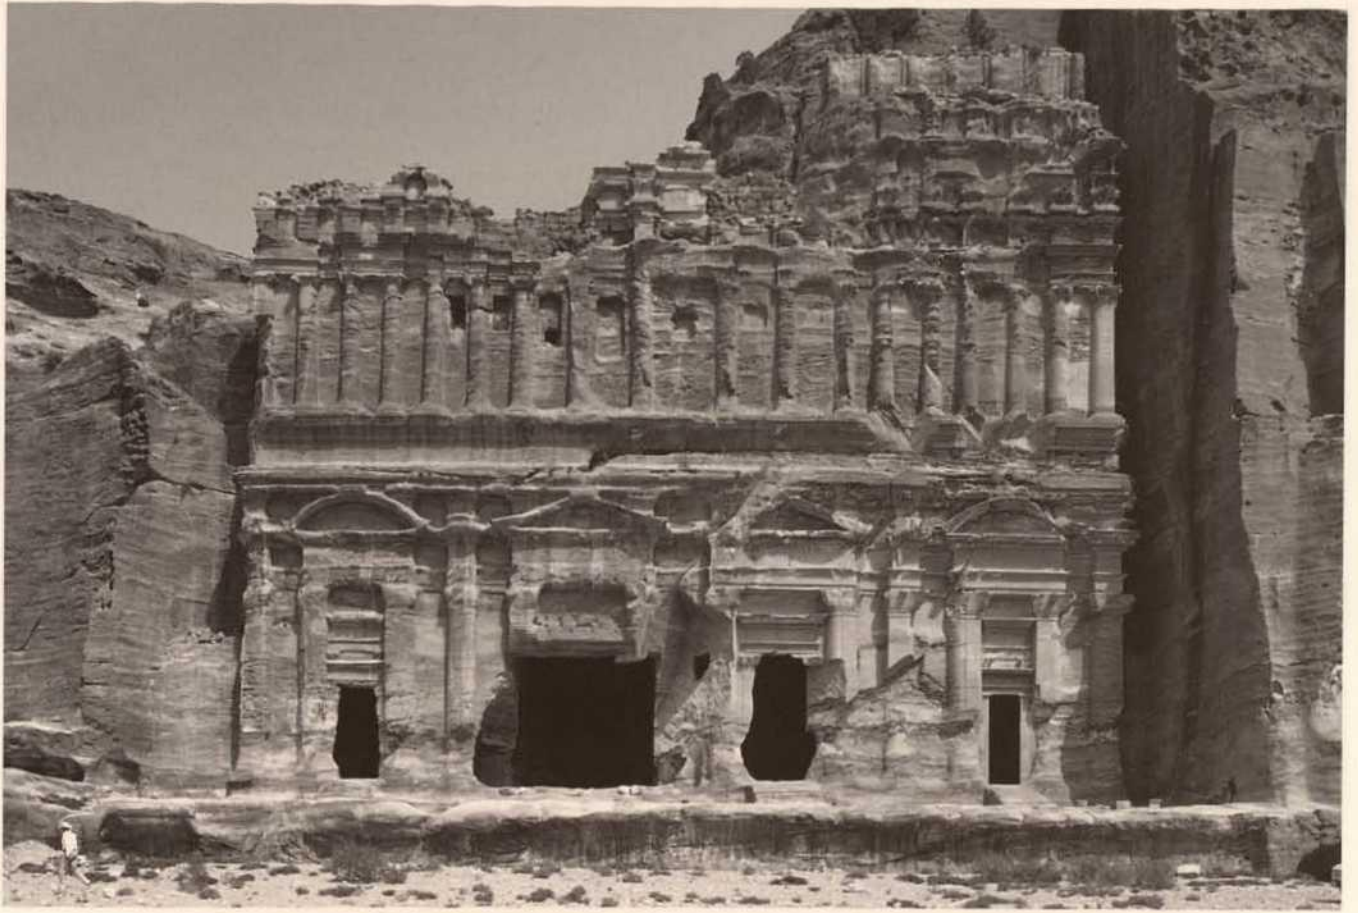
Abb. 8. Palastgrab, Zustand 1998 / Fig. 8. Palace Tomb, condition of 1998

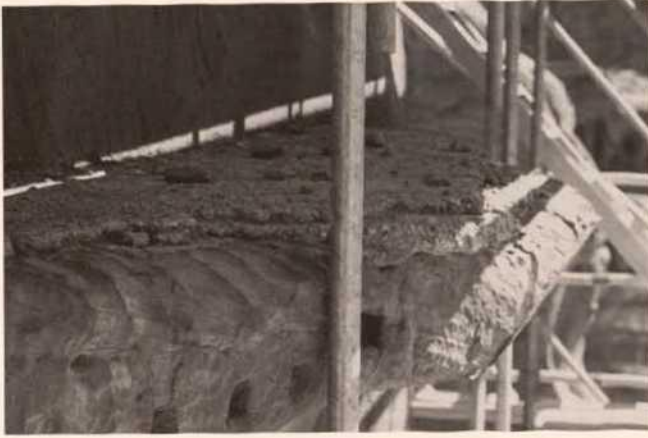
Abb. 15. Grab 636, mehrfache Mörtellage auf dem Hauptgesims
 Fig. 15. Tomb 636, mortar layers on the main cornice

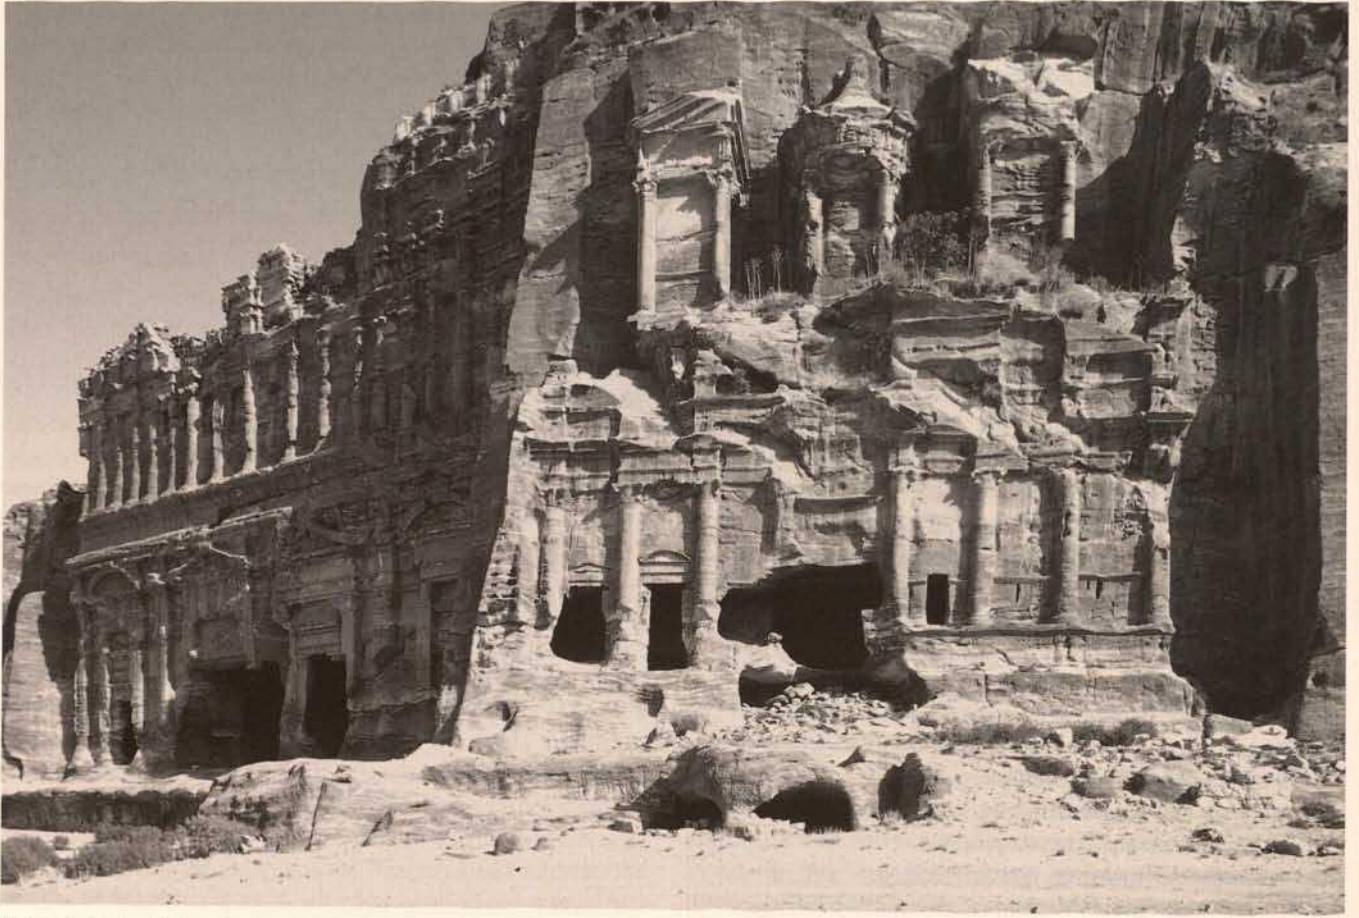
Abb. 17. Korinthisches Grab und Palastgrab / Fig. 17. Corinthian Tomb and Palace Tomb

Bewuchs ist außer den Verwitterungsprozessen ein Mittel der Natur, von Menschenhand gestaltete und damit aus ihrem Zusammenhang herausgelöste Werke wieder in einen Naturzustand zurückzuführen (Abb. 17, 18). Die Begrünung der Fassaden in Petra ist romantisch und gliedert sie in zunehmendem Maße der natürlichen Umgebung ein. Sie hat aber nie zur Architektur der Monumente gehört. Pflanzen sind in den architektonisch gestalteten Fassaden Schadensfaktoren, weil sie Feuchtigkeit, die auf den Stein einwirkt, zurückhalten und ihre Wurzeln Sprengwirkung ausüben. Ihre Entfernung ist deshalb notwendig, aber mit der größten Vorsicht vorzunehmen, weil in manchen Teilbereichen gleichzeitig Sicherungsmaßnahmen des bereits gelockerten Gesteins durchgeführt werden müssen.
