## Müstair, Kloster St. Johann

### Zur Pflege der Wandbilder in der Klosterkirche

#### Zum Zustand der Wandbilder

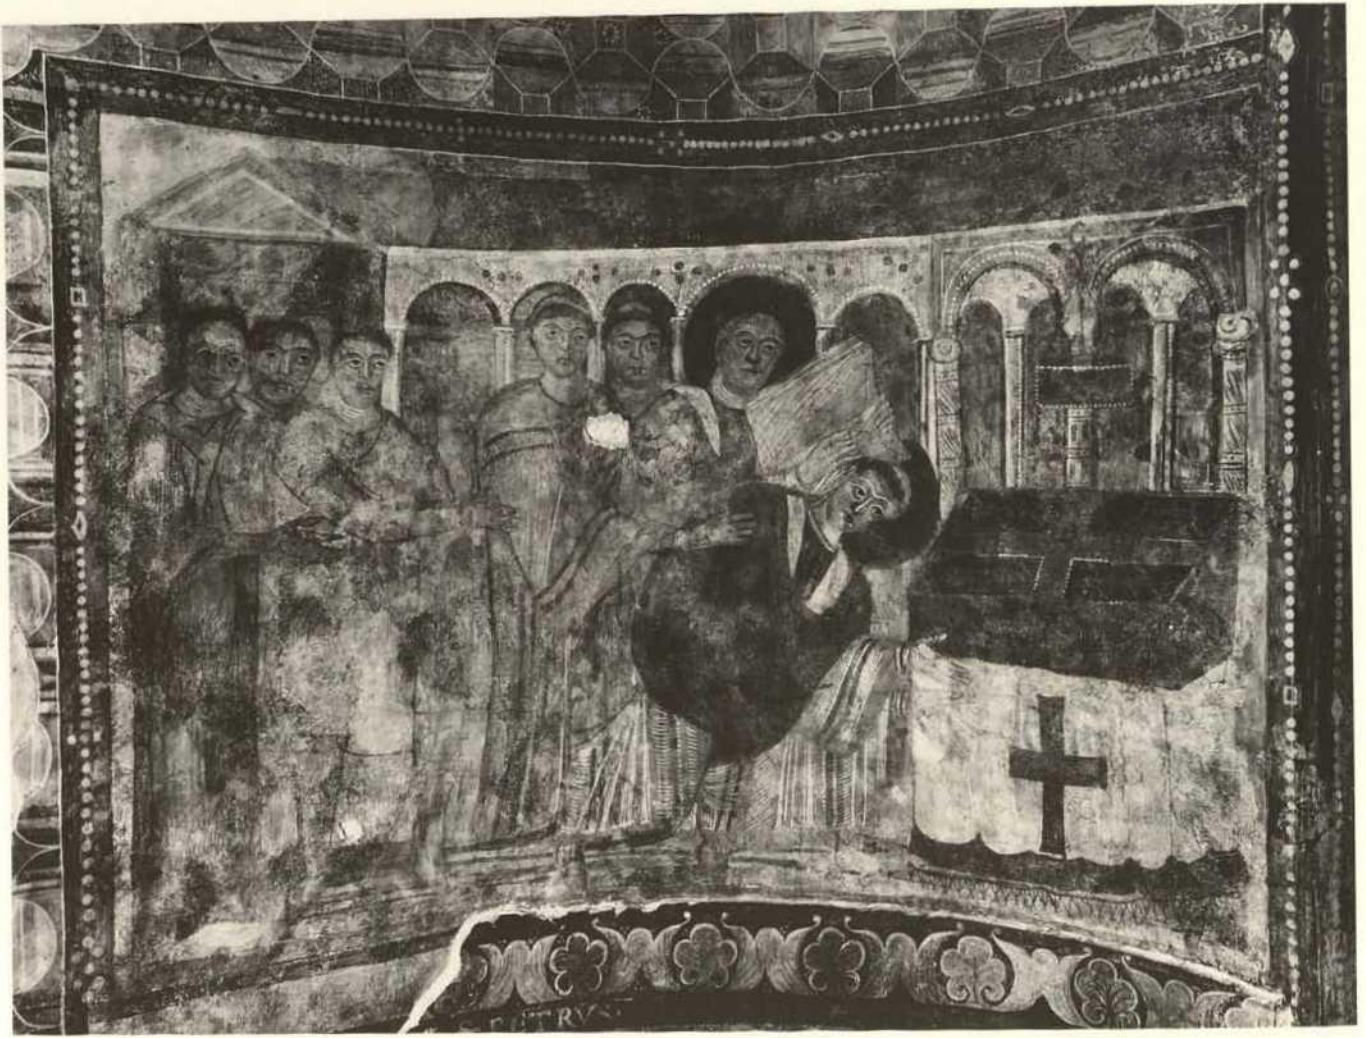
Abb. 60. Müstair, Klosterkirche St. Johann, Südapsis, oberes Register: Weihe des Stephanus (Zustand 1987).

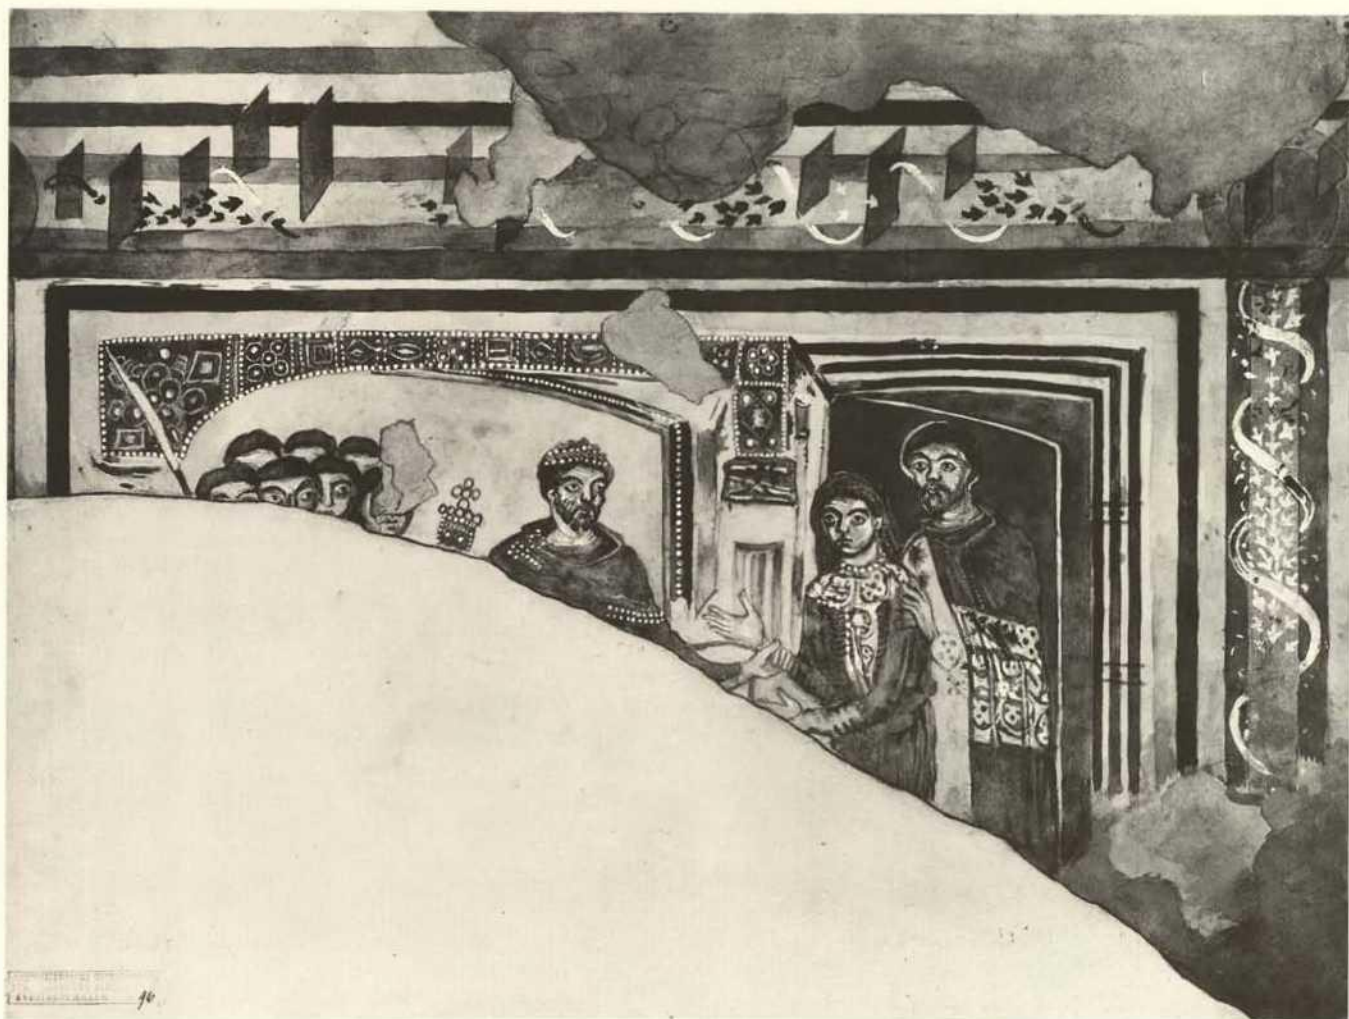
Abb. 61. Münstair, Klosterkirche St. Johann, Nordwand, Bereich über dem Gewölbe: Absalom vor David (Aquarellkopie von Robert Durrer, 1894, vor der Abnahme).

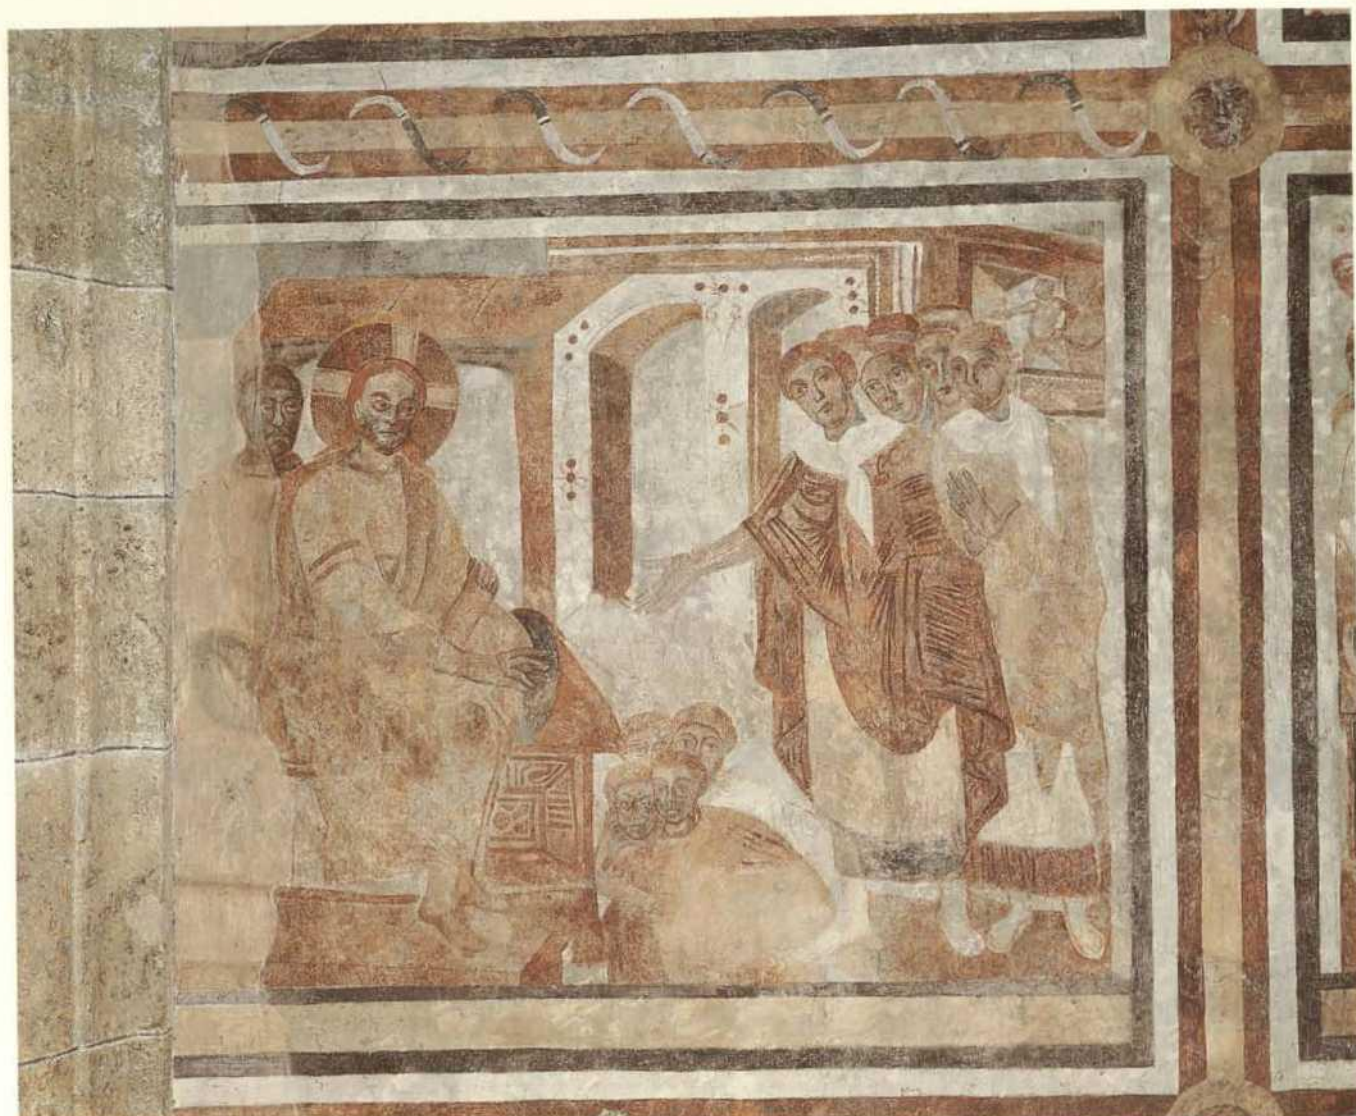
Abb. 62. Müstair, Klosterkirche St. Johann, Nordwand: Christus segnet die Kinder (Zustand 1987).
