Die Einhards-Basilika in Steinbach im Odenwald

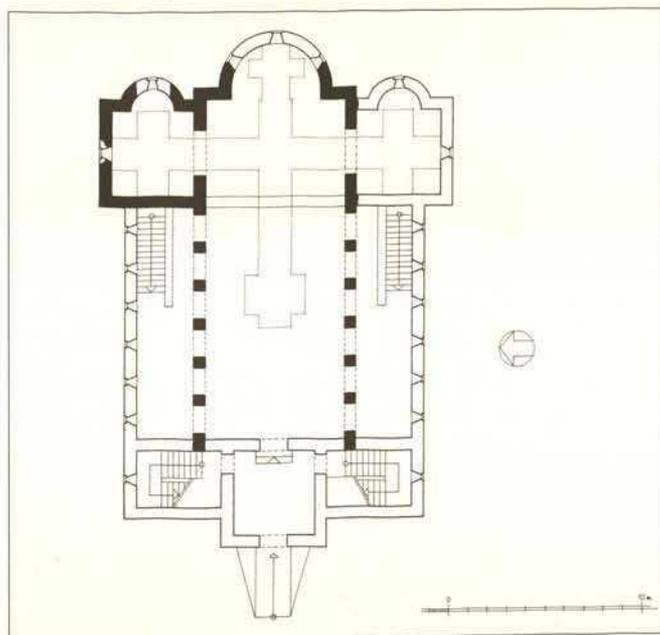
Abb. 83. Steinbach im Odenwald, Einhards-Basilika, Grundriß mit Rekonstruktion einer mittleren Vorhalle unter einer Empore und seitlichen Treppenzugängen in den beiden anschließenden westlichen Vorräumen (Thomas Ludwig).

Die Architektur der westlichen Teile der Basilika ist nur in ihrem Grundriß bekannt (Abb. 83). Mittig vor dem Mittelschiff lag ein quadratischer Raum von gleicher Größe wie die Nebenchöre, im Süden wie im Norden flankiert von schmalen Räumen in Seitenschiffsbreite, die mit der Außenkante der Seitenschiffe endeten. Im Grundriß also wiederholt sich die Situation des Anschlusses der Seitenschiffe an die Nebenchöre, und Otto Müller überträgt in seiner Rekonstruktion auch deren Aufriß auf die Westseite. Die Pultdächer der seitlichen Räume fallen nach seiner Vorstellung nach Westen und bilden an der Überschneidung mit den Pultdächern der Seitenschiffe einen Grat.³ Da an den erhaltenen Bauteilen der Basilika keine Anzeichen für einen Grat-

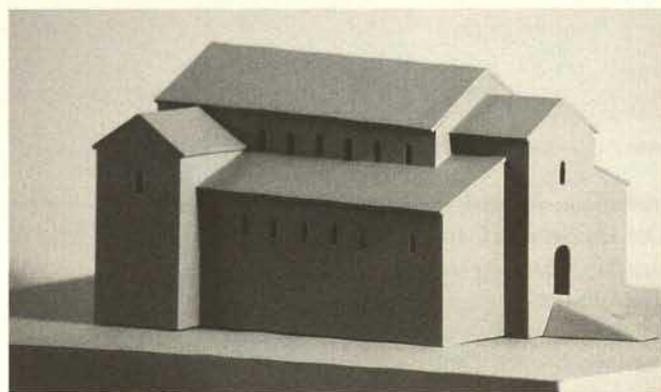
Abb. 84. Steinbach, Einhards-Basilika, Modell des Rekonstruktionsvorschlags mit mittlerer westlicher Vorhalle und seitlichen Zugängen (Thomas Ludwig). Ansicht von Nordwesten.

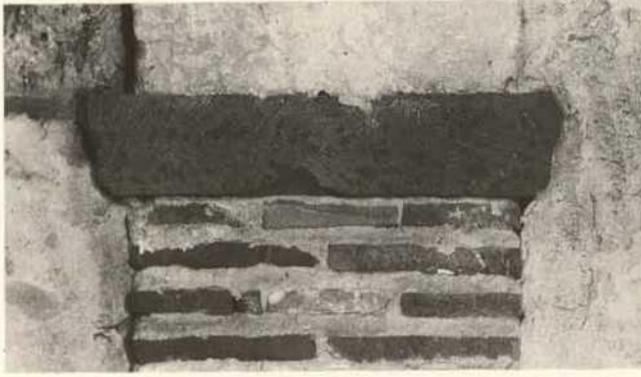
Abb. 85a. Steinbach, Einhards-Basilika, nördliche Arkadenreihe, Kämpfer des 1. Pfeilers von Osten (Mittelschiffsansicht): Spuren der Steinbearbeitung mit dem Zahneisen als Hinweis auf ein Abarbeiten vor dem Versetzen.

Fenster und Arkaden sind in die völlig flache Wandfläche eingeschnitten. Die trichterförmigen Fensternischen geben dem Obergaden eine gewisse Räumlichkeit, die Arkaden wirken mit ihren völlig flachen Mittel- und Seitenschiffsseiten und den nur in den Leibungen vorhandenen Sockel- und Kämpferprofilen wie Scherenschnitte.⁶ Vielleicht waren die Sockel- und Kämpferprofile auf den Mittel- und Seitenschiffsseiten malerisch angedeutet (Abb. 85a).

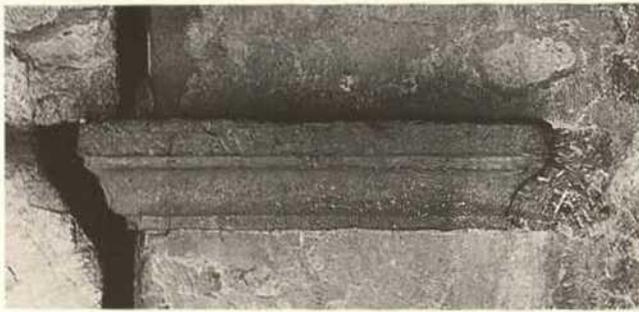
Abb. 85b. Steinbach, Einhards-Basilika, Scheidbogen zum nördlichen Nebenchor, östlicher Kämpfer (Mittelschiffsansicht): gegenüber der Profilierung der Langhauskämpfer deutlich gerundetes Karniesprofil.

Die Kämpfer der Bögen zu den Nebenchören dagegen liefen dreiseitig um (Abb. 85b). Ihr klassisches, harmonisch aufgebautes Profil mit liegendem Karnies zwischen Plättchen unterscheidet sich zudem deutlich von den Profilen der Arkadenkämpfer mit ihren langgezogenen Karniesen. Kämpfer mit klassischem Profil gliedern auch den Apsisbogen, ihr Profil knickt vom Ostgiebel in die Apsisrundung hinein. Deutlich ist an den höher und deshalb später eingebauten und wohl auch etwas später entstandenen Kämpfern der Wille zu einer anderen Gestaltung der architektonischen Elemente als an den Arkadenkämpfern zu erkennen.

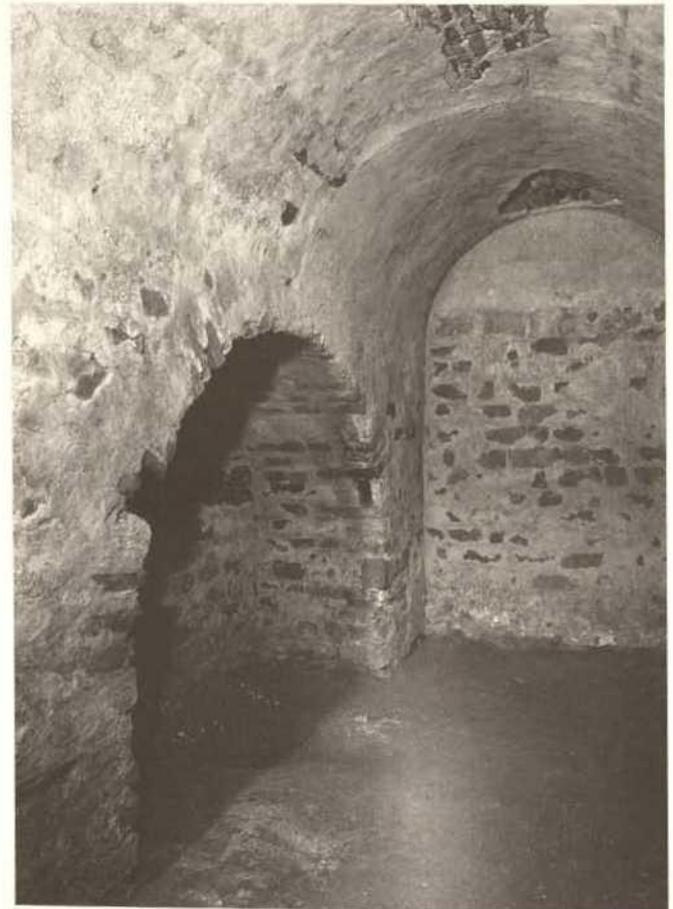
Abb. 86. Steinbach, Einhards-Basilika, Krypta, westliches Ende des Längsstollens mit seitlicher Arkosolnische.

Nur an diesem westlichen Ende des mittleren Kryptaganges findet sich die Putzschicht der Phase 1, die sich durch ihre Stärke und ihren gleichmäßigen Auftrag deutlich von der dünneren Putzschicht der Phase 2 unterscheidet (Abb. 86). Der regelmäßige und saubere Abschluß der Putzschicht der Phase 1 läßt vermuten, daß mit dem Verputzen am äußersten Ende der Krypta begonnen wurde – vom praktischen Arbeitsablauf her gesehen das Naheliegendste –, daß aber kurz darauf die Arbeiten abgebrochen und nicht wieder aufgenommen wurden. Die Gründe dafür sind nicht bekannt, auch entspricht der Befund nicht der schriftlichen Überlieferung, da Einhard schreibt, die Arbeiten an der Basilika seien beendet gewesen, als er sich mit Deusdona in Aachen traf, um mit ihm über die Beschaffung von Reliquien für seine Steinbacher Basilika zu verhandeln.¹² Die wenigen erhaltenen Putzreste der Phase 1 in der Krypta lassen jedenfalls keine Rückschlüsse auf eine möglicherweise geplante Ausstattung mit Wandmalereien zu.

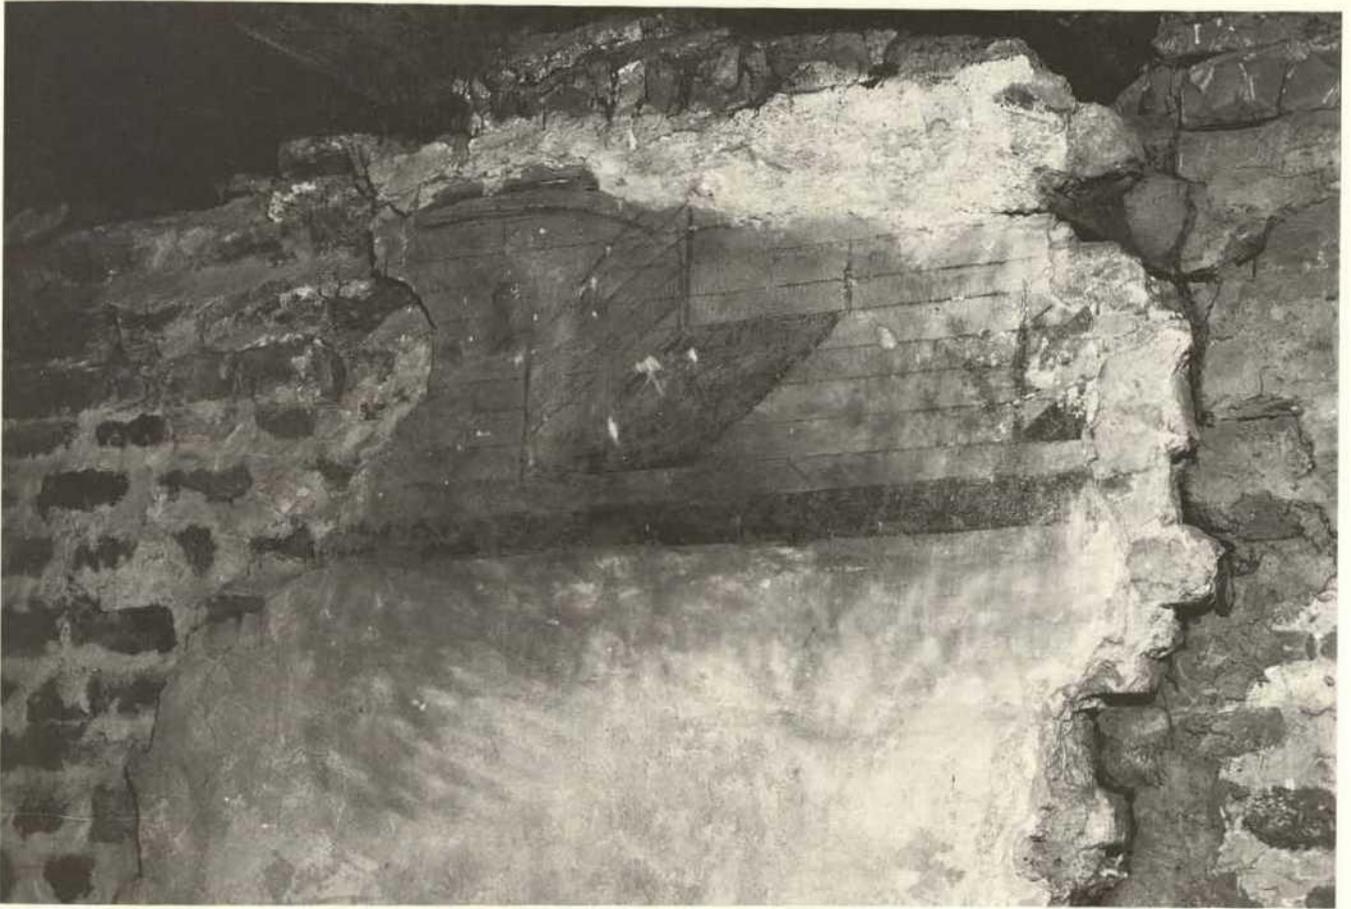
Abb. 87. Steinbach, Einhards-Basilika, Mittelschiff, Nordwand, Vorzeichnung des Konsolfrieses im Bereich der vierten Konsole von Osten (Zustand 1934).

Der Konsolenfries war im ganzen etwa 65 cm hoch und in elf waagerechte Streifen unterteilt, deren unterster etwa 8 cm, die darüberliegenden gleichmäßig je 5 cm hoch waren.⁷ Zunächst waren die Trennlinien mit einer eingefärbten, gestrafften Kordel auf dem noch weichen Putz markiert worden. Abdrücke der gedrehten Kordel und der Fingerkuppen sind an einzelnen Stellen im Putz noch zu erkennen; die Putzarbeiten waren also bei der Anlage der Linien wohl gerade erst begonnen worden – jedenfalls stand das Gerüst noch, von dem aus verputzt wurde –, und es ist möglich, daß die gleichen Handwerker den Putz und die Malereien aufbrachten. Unmittelbar danach wurde die Vorzeichnung der Konsolen angelegt, ebenfalls auf der noch nicht abgebundenen Putzoberfläche, denn die Farbe verband sich freskalo mit dem Untergrund (Abb. 87, 90-93). Zügig und mit recht sicherer Hand wurden die 12 waagerechten eingedrückten Linien mit einem spitz zulaufenden Pinsel und roter dünnflüssiger Farbe nachgezeichnet, anschließend in regelmäßigen Abständen senkrechte Unterteilungen angebracht: Ein senkrechter Strich von der 7. Linie von unten hinunter zur 3. Linie gab den unteren Ansatz der Konsole auf dem Linienband an, zwei weite-

re Striche in einem Abstand von jeweils 26 bis 29 cm rechts daneben, jedoch weiter oben – von der 11. Linie von unten hinunter zur 7. Linie – markierten den Konsolenkopf. Durch schräge, von links unten nach rechts oben geführte Pinselstriche wurden nun die schrägen seitlichen Streifen und die Unterseite der Konsole festgelegt, wobei jeder Schrägstrich drei waagerechte Streifen überquerte. Nicht immer gelang der vorzeichnende Strich auf Anhieb, vor allem nicht die schräg verlaufenden Striche. Da es sich um eine Vorzeichnung handelte, die später überdeckt werden sollte, wurde der richtige Strich unbekümmert danebengezeichnet. Wohl auf Zeichenungenauigkeit, nicht auf einen Versuch der perspektivischen Darstellung, ist zurückzuführen, daß an mehreren Stellen der untere Ansatz der Konsole bis zu 6 cm breiter war als der dazugehörige Konsolenkopf.

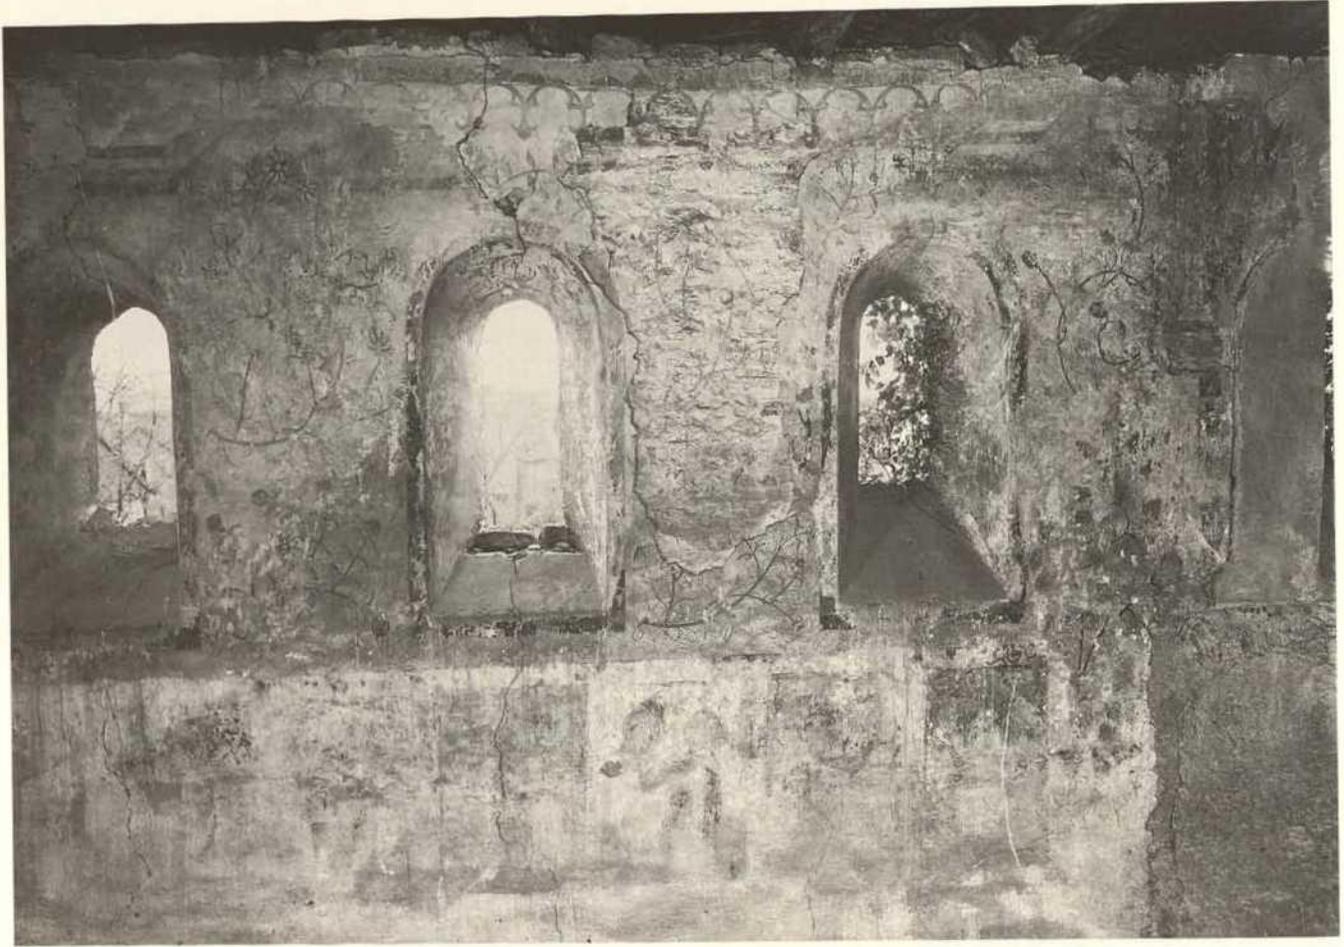
Abb. 88. Steinbach, Einhards-Basilika, Mittelschiff, Südwand, Wandmalereien verschiedener Epochen im Bereich des dritten bis fünften Fensters von Osten (Zustand 1934).

Etwas später, wohl im 15. Jahrhundert, wurde auf der südlichen Mittelschiffsmauer ein großes Bilderfeld gemalt, unterteilt in drei Reihen mit je zehn Einzelbildern (Abb. 88-89). Ihr Inhalt war schon zu Anfang dieses Jahrhunderts nicht mehr erkennbar, vermutlich handelte es sich um Szenen aus dem Leben Mariae.

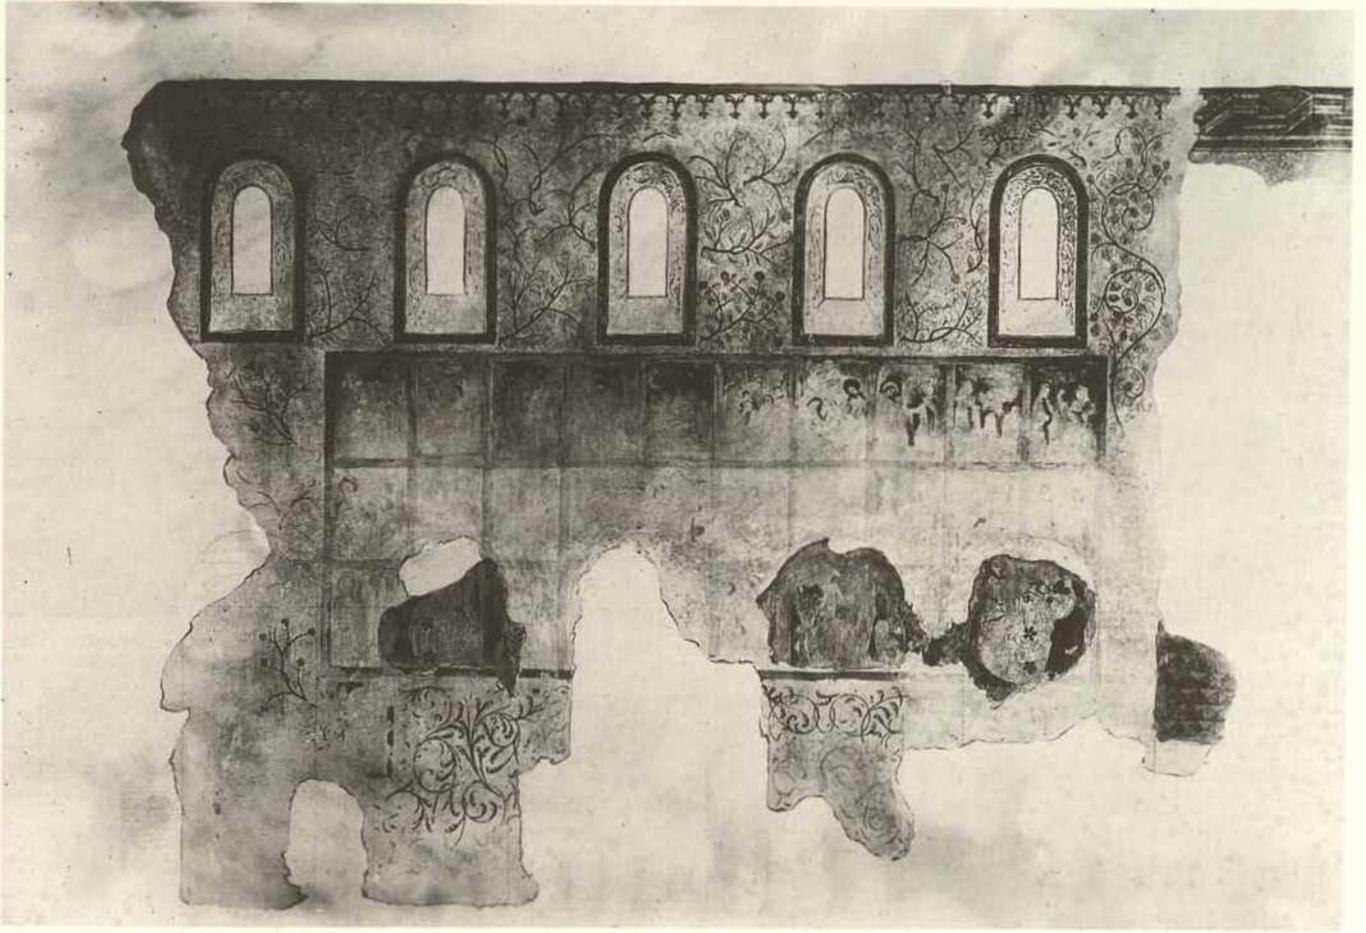
Abb. 89. Steinbach, Einhards-Basilika, Mittelschiff, Südwand, zeichnerische Dokumentation des 1915 angetroffenen Bestandes an gotischen Wandmalereien (Hermann Velte).

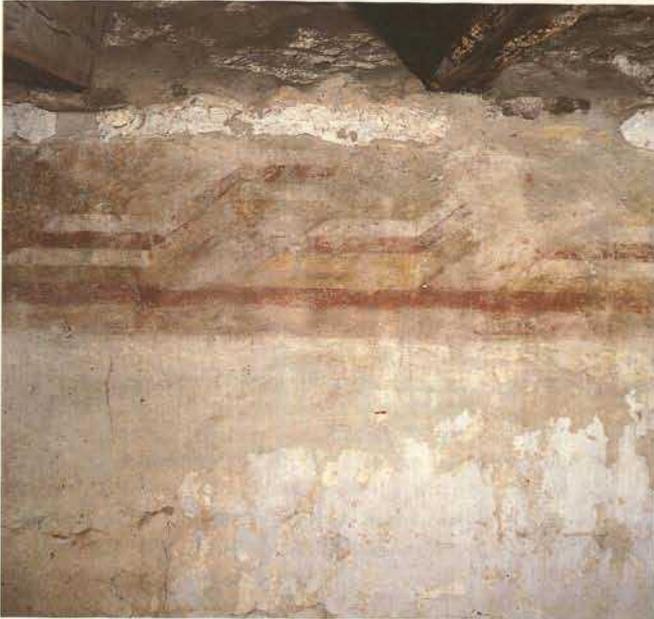
△ 90

Abb. 90. Steinbach, Einhards-Basilika, Mittelschiff, Südwall, Detail des Konsolfrieses im Bereich des östlichen Obergadens.

Die Unterseiten der Konsolen und der unterste Streifen des Frieses auf der Nordseite, der zweitunterste auf der Südseite, erhielten in der endgültigen Fassung ein kräftiges Rot (Abb. 90-93). Sie wurden unmittelbar nach der Vorzeichnung angelegt, so

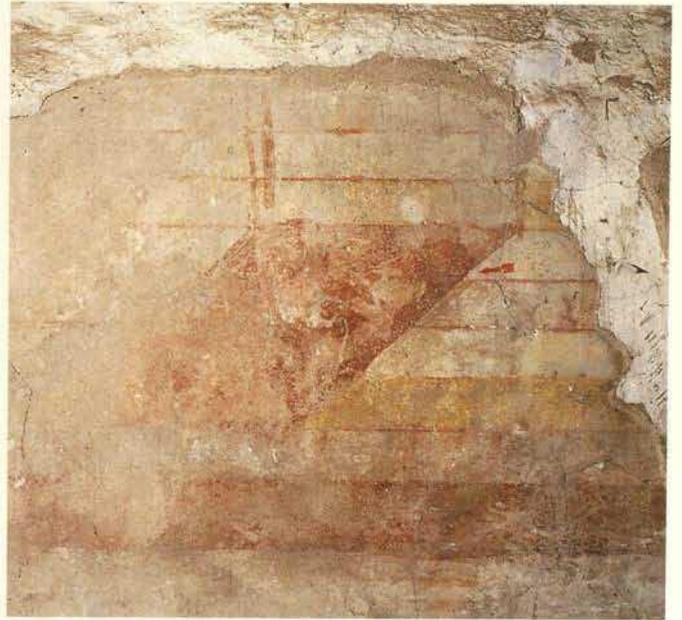
△ 92

Abb. 92. Steinbach, Einhards-Basilika, Mittelschiff, Nordwall, Detail des Konsolfrieses über dem ersten Fenster von Osten.

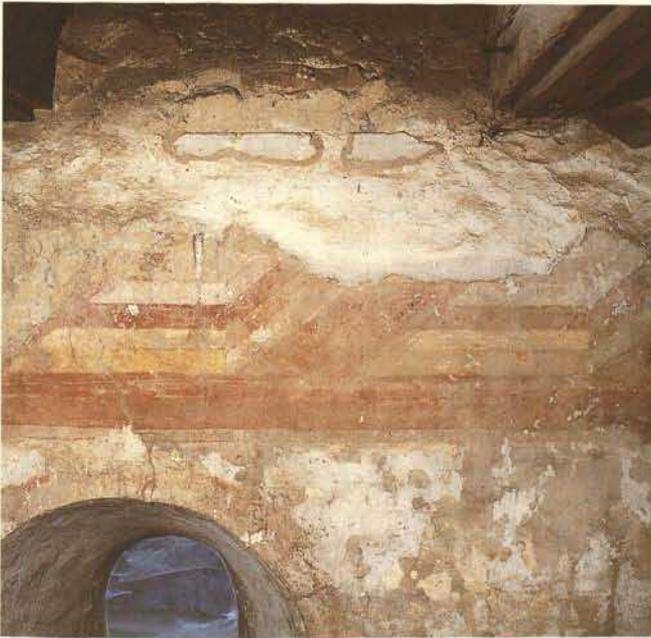
Abb. 93. Steinbach, Einhards-Basilika, Mittelschiff, Südwall, Detail des Konsolfrieses über dem Scheidbogen zum südlichen Nebenchor.

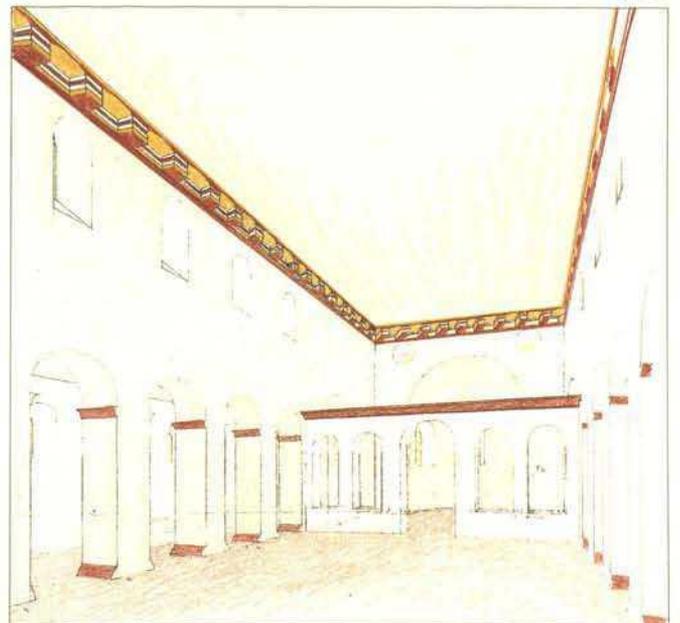
Abb. 94. Steinbach, Einhards-Basilika, Mittelschiff (Ansicht nach Nordosten), räumliche Darstellung der erhaltenen Befunde zur karolingischen Raumschale unter Einbeziehung der nur nach Lage, Höhe und Tiefe bekannten Chorschranke (Thomas Ludwig).

Vom mittleren westlichen Vorraum trat man in das Mittelschiff der Basilika, einen hohen und weiten, kubischen, vollständig verputzten und weiß getünchten Raum, vermutlich mit flacher verputzter Decke (Abb. 94). Das östliche Drittel des Mittelschiffes wurde durch eine halbhohe Chorschranke abgeteilt (Abb. 96), hinter der der Ostgiebel, die Wölbung der Hauptapsis und seitlich die Bögen der Durchgänge zu den Nebenchören zu erkennen waren. Vor der Chorschranke durchbrachen rechts und links je sechs Arkaden die Mittelschiffsmauern, durch die hindurch man in die nur spärlich belichteten Seitenschiffe hineinsah. Achsial über den Arkaden saßen trichterförmige, tiefe Fensternischen mit Fensterverschlüssen an der Außenseite der Mauer, durch die das Tageslicht nur gedämpft eindrang.
