## Zur Genese der Raumfarbigkeit

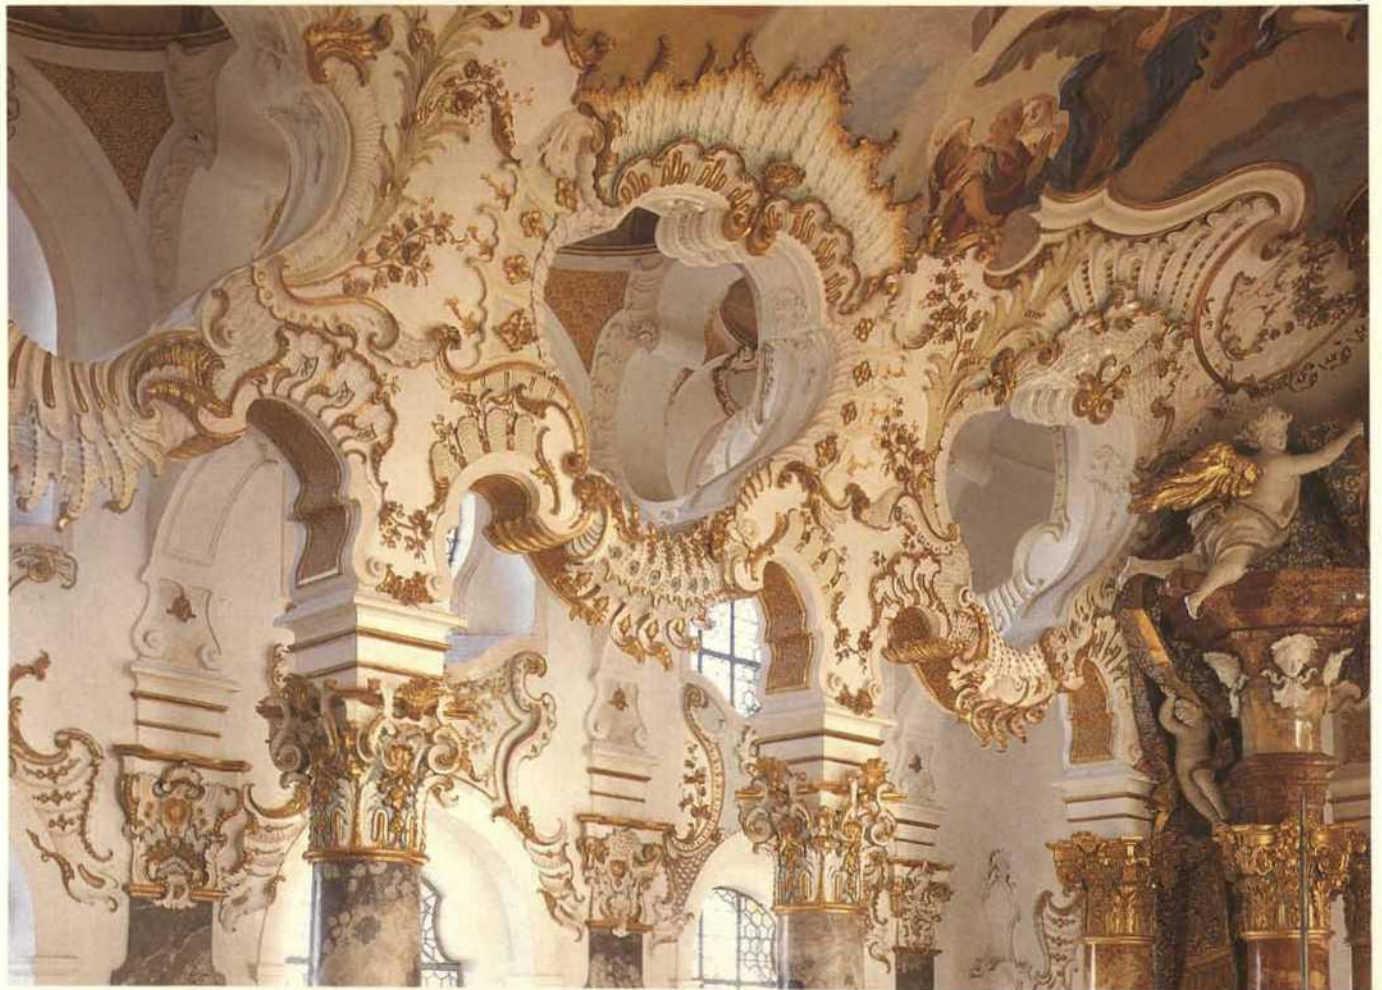
◁ Farbtafel XIV: 1. Chor, Nordseite – 2. Chor, Vorentwurf für die Südseite, Feder, farbig getönt (Säulen: grau/rot, Kapitelle: grün), 1744/48, Dominikus und Johann Baptist Zimmermann (?), Städtisches Museum Weilheim. – 3. Chor, Gewölbeansatz, Stuckfassung und Deckenbildausschnitt in nordöstlicher Blickrichtung

◁ Color Plate XIV: 1. Choir, north side. – 2. Choir, preliminary design for the south side, pen, tinted (columns in gray and red, capitals in green), 1744/48, Dominikus and Johann Baptist Zimmermann (?), Weilheim City Museum. – 3. Choir, vault springer, painted stucco and detail of the ceiling fresco toward the northeast

Den Chor zeichnet eine alles erfassende Vielfarbigkeit des Stucks aus, die sich mit der Vergoldung zwischen zarten grauen, hellen rötlichen, grünlichgelben und grünen sowie kräftigen grünen, blauen und gelben Farbtönen bewegt, integriert in die bildhafte Farbkomposition des Gesamttraums, die das Deckengemälde mit einschließt. Vor allem im Chor besitzt der Farbauftrag malerische Qualitäten (s. Farbtafel XIV). Für die Südseite dieses Raums existiert ein Vorentwurf, dessen Farbtonung sich von der Ausführung mit einer Ausnahme unterscheidet: Die auf dem Entwurf grün hinterlegten Kapitelle, jetzt stark verbräunt, wurden auch so ausgeführt (s. Farbtafel XIV.2).

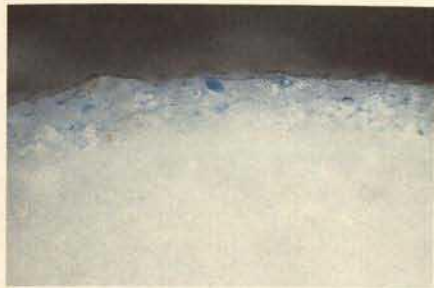
1 Δ ▽ 4

1. Hellblaue Stuckfassung im Kirchenschiff, Mikroschliff, Pigmentierung mit Smalte. – 2. Deckenbild «Verleumdung Petri» und Stuck über dem nördlichen Seitenaltar, vor Restaurierung. – 3. Wie 2, nach Restaurierung, mit Rekonstruktion sowie teilweiser Freilegung und Retusche der originalen grünen Gurtbogenfelder. – 4. Chor, Außenwand oberhalb Empore, Südseite, grüngaßte Kartusche; gelbe Erstfassung; grüne Überfassung mit kräftiggrüner Betonung der Randzone (Phase II, 18. Jahrhundert), durch Reinigung 1903/07 stark reduziert; hellgrüne Ausbesserung und Überfassung von 1903/07. – 5. Triumphbogen, Volute; grüne Stuckfassung (Phase II?), Schwärzung durch Pigmentveränderung. – 6. Triumphbogen, Gurtbogen mit Grünfassung, links retuschiert. – 7. Farbschema der Stuckfassung Phase II. – 8. Farbschema der Stuckfassung Phase I. – 9, 10. Chor, Kapitell; Hintergrund, Grünfassung mit Schattenstrich, Reduzierung durch Reinigung 1903/07. – 11, 12, 14. Hellblaue Stuckfassung (Bereich Triumphbogen), Pigmentierung Smalte, Farbveränderung an den dunkleren Farbtupfern. – 13. Kühle hellrote Fassung der Architekturgliederung im Kirchenschiff, Pinselstruktur des Farbauftrags.

1. Light blue paint scheme on the stucco in the nave, micro section, pigmentation with smalt. – 2. Ceiling painting «The Denial of Peter» and stucco over the north side altar, before restoration. – 3. Same as plate 2, after restoration, with reconstruction and partial re-exposure and retouching of the original green fields on the transverse arch. – 4. Choir, outermost wall above the gallery, south side, green cartouche; initial paint scheme in yellow, painted over in green with strong green emphasis of the edges (phase II, 18th century), severely reduced by cleaning in 1903/07; light green repairs and overpainting from 1903/07. – 5. Choir arch, volute, green paint scheme on the stucco (phase I?), blackening because of changes in the pigment. – 6. Choir arch, transverse arch with green paint scheme, retouched on the left. – 7. Color scheme for the stucco in phase II. – 8. Color scheme for the stucco in phase I. – 9, 10. Choir, capital, background, green scheme with shadow lines, reduced by cleaning in 1903/07. – 11, 12, 14. Light blue paint scheme on the stucco (by the choir arch), smalt pigmentation, color changes on the darker dots. – 13. Cool light red scheme on the architectural details in the nave, brushwork structure of the paint application.

Die bauzeitliche Stuckpolychromie der Phase 1 von 1750/54 (vgl. Tabelle 1) im Kirchenschiff erhielt nach 1759 eine helle smalteblaue Neufassung des ornamental Stucks einschließlich der Kapitelle. Damit war eine farbliche Neuinterpretation des Raumes vollzogen, die Phase 2 (s. Farbtafeln XV.7, 8 und XVI), die aber Farbelemente der ersten Fassungskonzeption

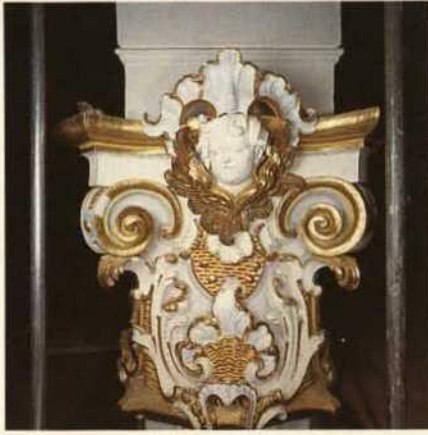
1

1. Zentralraum, Südseite, Kapitellinnenseite. – 2, 3. Ausschnitt aus 1, Flügel versilbert, rot gelüstert. – 4, 5. Zentralraum, Engelgruppe oberhalb des Triumphbogens, Flügelspitzen mit blauer und grüner Fassung. – 6. Stucco, Vorzustand 1985, Verschmutzung; unter der ausgedünnten Blaufassung (Restaurierung 1903/07) der rötlichgelbe Farbton der ersten Fassung (Phase 1). – 7. Seitenkapelle, Stucco mit blauer und hellroter Fassung, nach der Restaurierung. – 8. Steinhausen, 1730/31; grüne Rücklagen in den Gurtbögen. – 9. Wies, Zentralraum, Gurtbogen, grüne Originalfassung, freigelegt. – 10. Brüstung der Orgelepore, Kartusche, grüne Fassung und Fassungsreste (Phase 1), Überfassung der Innenfläche durch gelbe Brokatierung mit Mordantvergoldung

1. Central space, south side, capital. – 2, 3. Detail from plate 1, silvered wings with a red luster. – 4, 5. Central space, group of angels above the choir arch, tips of the wings blue and green. – 6. Stucco, soiled condition before work (1985); beneath the thinned out blue scheme (from the restoration in 1903/07) the reddish yellow color tones of the first paint scheme (phase 1) are visible. – 7. Stucco in a side chapel with the blue and light red paint scheme after the restoration. – 8. Steinhausen, 1730/31; green in the transverse arch. – 9. Die Wies, nave, original green paint scheme, re-exposed. – 10. Railing of the organ loft, cartouche, green scheme and paint remnants (phase 1); overpainting of the inner fields with yellow brocade pattern with mordant gilding
