## Erhaltung und Instandsetzung der Venusgrotte: Herausforderungen und Denkmalkonzept

Martin Bosch

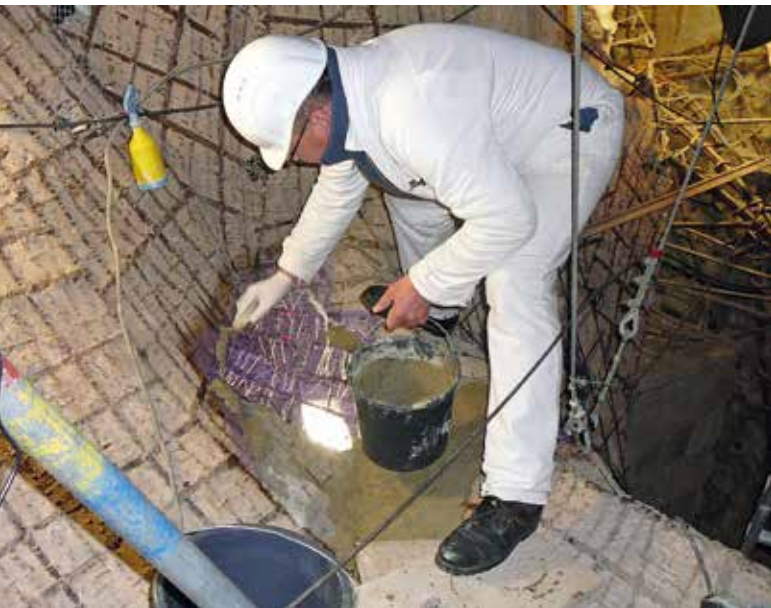
Abb. 4: Anlegen eines Reparaturmusters

druck erheblich. Die Verkehrssicherheit und damit die Stabilität der Grottenschale muss deshalb so weit hergestellt werden, dass diese dauerhaft entfernt werden können. Die Schäden an der „Felschale“ sind zu reparieren (Abb. 4), intakte Bereiche zu reinigen und zu konservieren. Eine im Prinzip ganz klassische Vorgehensweise wie bei anderen Denkmälern: Reinigen, Konservieren, Reparieren stehen im Vordergrund. Aber auch Rekonstruktionen irreparabler Teilbereiche sind erforderlich. Ganz wesentlich für die Konservierung des derzeitigen Zustands ist es, die Feuchtigkeitsproblematik und die damit einhergehende Korrosion (Abb. 5) in den Griff zu bekommen. Daher gibt es über die unmittelbaren Konservierungsmaßnahmen hinaus auch viele begleitende Maßnahmen, die sich unter dem Begriff der präventiven Konservierung subsumieren lassen. Neben Korrosionsschutz- und üblichen Abdichtungs- und Wasserablenkungsmaßnahmen ist auch eine Lüftungsanlage notwendig. Eine technische Maßnahme, die nicht ganz ohne bauliche Eingriffe (primär im Boden) auskommt, aber eine unumgängliche konservatorische Maßnahme für den langfristigen Erhalt ist und die natürlich weitgehend unsichtbar sein soll.

Da es in der Venusgrotte viele Bereiche mit lokal begrenzten Schäden gibt, kommt auch dem Thema Reparatur eine große Bedeutung zu. Dem „Expertenteam Drahtputzschale“ gelang es nach vielen Untersuchungen, Proben, Mustern und Prüfungen eine Reparaturtechnik entsprechend der historischen Konstruktion zu entwickeln. Damit können nun die originale Raumgeometrie und die originalen Applikationstechniken nachempfunden werden, was eine unauffällige Angleichung an den Bestand ermöglicht. Diese Reparatur bleibt bei genauerer Betrachtung ablesbar und muss natürlich auch den heutigen bauaufsichtlichen Ansprüchen genügen. Die gleiche Technik – nur in größerem Maßstab – wird auch für die Rekonstruktion derjenigen Bereiche eingesetzt, bei denen die Schäden so massiv sind, dass die Originalsubstanz nicht mehr gehalten werden kann. Dies ist vor allem im Ein- und Ausgangstunnel der Fall.

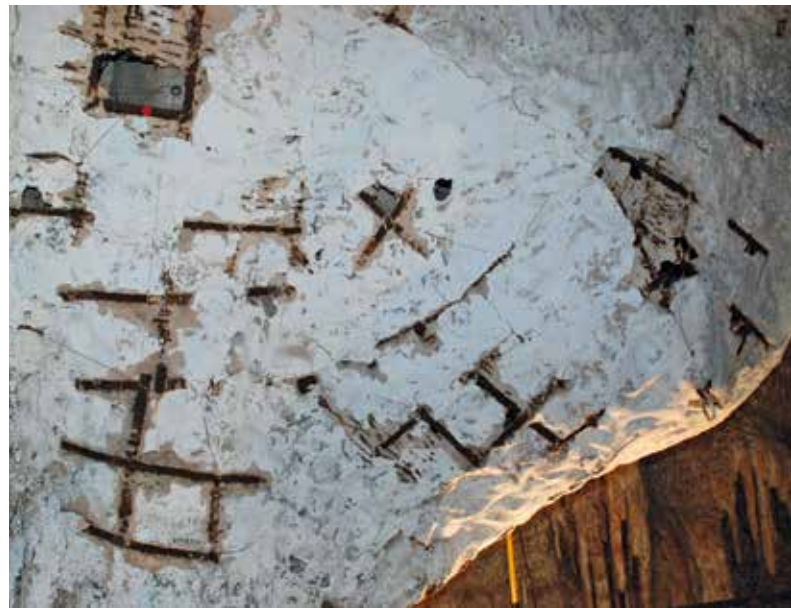
Abb. 5: Korrosion

Als besondere Schwierigkeit stellte sich die extrem hohe Feuchtigkeit in der Venusgrotte und die damit verbundene Korrosion heraus, die wohl zentrale und augenfälligste Schadensursache. Im Rahmen der Voruntersuchungen zeigte sich, dass durch die Venusgrotte ein stillgelegtes Bachbett führt, der sogenannte Lindergraben. Dieser ehemals oberirdische Wasserlauf wurde vor dem Bau der Venusgrotte umgeleitet, sorgt aber dennoch bis heute weiter für Feuchteintrag in die künstliche Höhle. Daneben gab es aber noch zahlreiche andere Zuflüsse aus dem Berghang (gewollte und ungewollte), die ein permanentes Plätschern verursachten. Stehendes Wasser im Innern, knapp unterhalb des Bodens, und natürlich der künstliche See mit Wasserfall sind die Ursachen für nahezu 100% relative Feuchte in der Venusgrotte. Für die aus konservatorischen Gründen zwingende Reduzierung der Raumfeuchte musste deshalb eine Lüftungsanlage zur Entfeuchtung konzipiert werden – für eine Tropfsteinhöhle eine sicherlich ungewöhnliche, in diesem Fall aber absolut notwendige Entscheidung.

Auch beim Korrosionsschutz müssen ungewöhnliche Wege gewählt werden. Um dieses zentrale Problem für die langfristige Erhaltung in den Griff zu bekommen, mussten mehrere Versuchsreihen im Labor und vor Ort durchgeführt werden. Neben der essentiell wichtigen Reduktion der relativen Feuchte auf unter 80% im Nahbereich der Eisenkonstruktion wird auch galvanischer Korrosionsschutz im dauerfeuchten Bereich eingesetzt.<sup>5</sup>

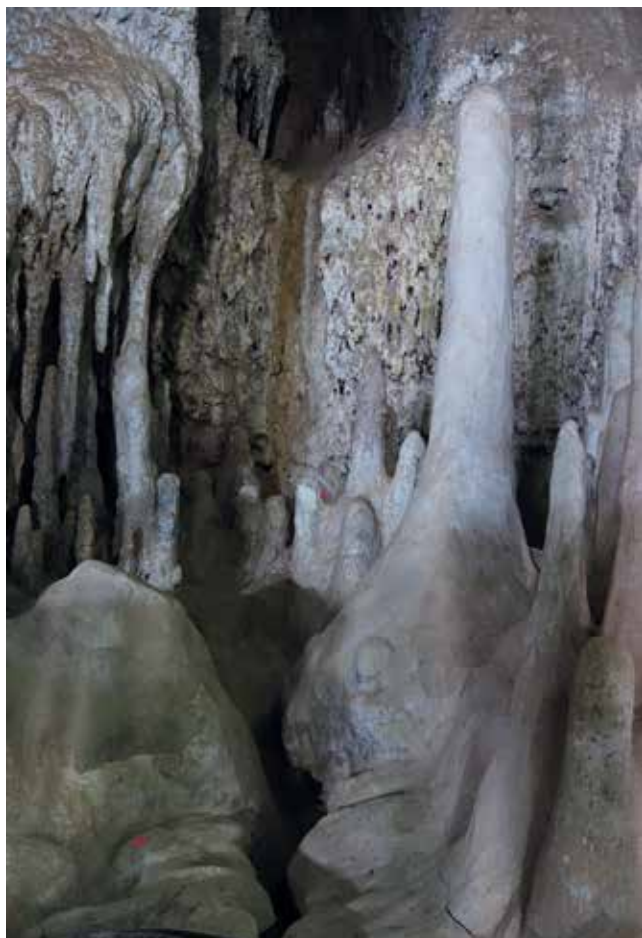
Abb. 6: „versiegtes“ Quellbächlein

Eine bedeutende Maßnahme für ein authentisches akustisches Venusgrottenenerlebnis ist die Wiederbelebung der Quellbächlein (Abb. 6). Zeitgenössische Berichte erwähnen beim Betreten der Grotte Geräusche wie Plätschern, Glucksen und Sprudeln. Die entsprechenden Wasserläufe sind noch vorhanden, Wasserzuleitungen und -abläufe jedoch nicht mehr, weshalb diese neu geschaffen werden müssen.

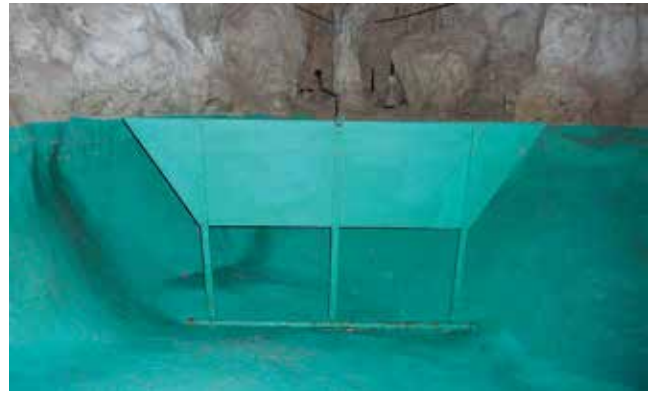
Abb. 10: Wellenmaschine (-schieber)

Wellenschieber (Abb. 10), in den Archivalien als „Wellenmaschine“ bezeichnet, reaktiviert werden. Der bislang unzugängliche, dazugehörige Mechanismus ist leider nicht mehr komplett erhalten. Auch stehen hierzu noch weitere Untersuchungen aus. Kaum sichtbar, bereits sehr marode und nur mehr teilweise vorhanden sind die Kachelöfen, die zur Beheizung der Grotte dienten. Die noch erhaltenen Exemplare müssen mit einer Art ‚Stützkorsett‘ aus Edelstahl (Abb. 11) gesichert werden, um einen kompletten Einsturz zu verhindern.

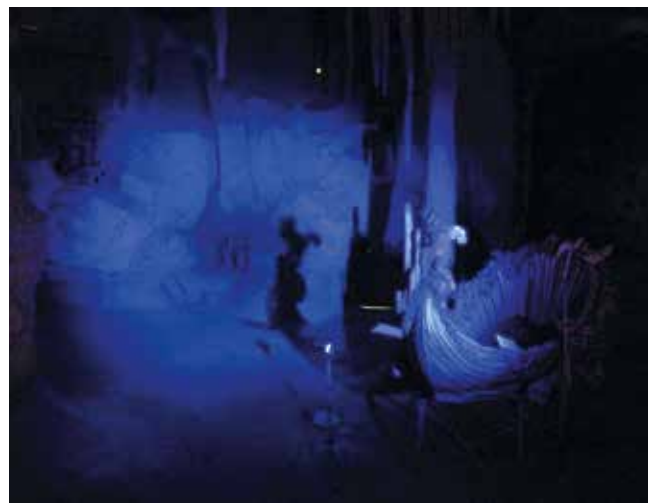
Abb. 12: Beleuchtungsversuch mit nachgebauter Lichtbogenlampe

Für das Technikdenkmal Venusgrotte ist natürlich die Wiederherstellung der farbigen Beleuchtung im Sinne Ludwigs bzw. eine Annäherung an das historische Lichtkonzept aus der frühesten Phase der Elektrifizierung essentiell (Abb. 12). Grundlage hierfür wird einerseits der bereits erwähnte Nachbau einer Lichtbogenlampe mit wassergekühlten Farbglasfiltern sein, andererseits aber auch die Erforschung der Standorte der historischen Leuchten einschließlich der Beleuchtungsbecken, von denen erst in jüngster Zeit drei neue wiederentdeckt wurden. Daraus lässt sich das Lichtkonzept für die neue Beleuchtung entwickeln. Es sieht vor, die ursprüngliche Lichtwirkung mit modernen technischen Methoden und LED-Leuchten in den verschiedenen historisch belegten Farben nachzustellen. Der Dauerbetrieb

von nachgebauten Lichtbogenlampen wäre unverhältnismäßig aufwendig und daher nicht praktikabel. Es ist jedoch angedacht, gelegentliche Sondervorführungen mit einer nachgebauten Lichtbogenlampe anzubieten. Die erhaltenen Beleuchtungsbecken und sonstigen Spuren bzw. Relikte der historischen Beleuchtungseinrichtungen werden sorgfältig dokumentiert und konserviert.
