# Welterbe im Krisengebiet – Die archäologische Stätte Uruk im Südirak

*Margarete van Ess*

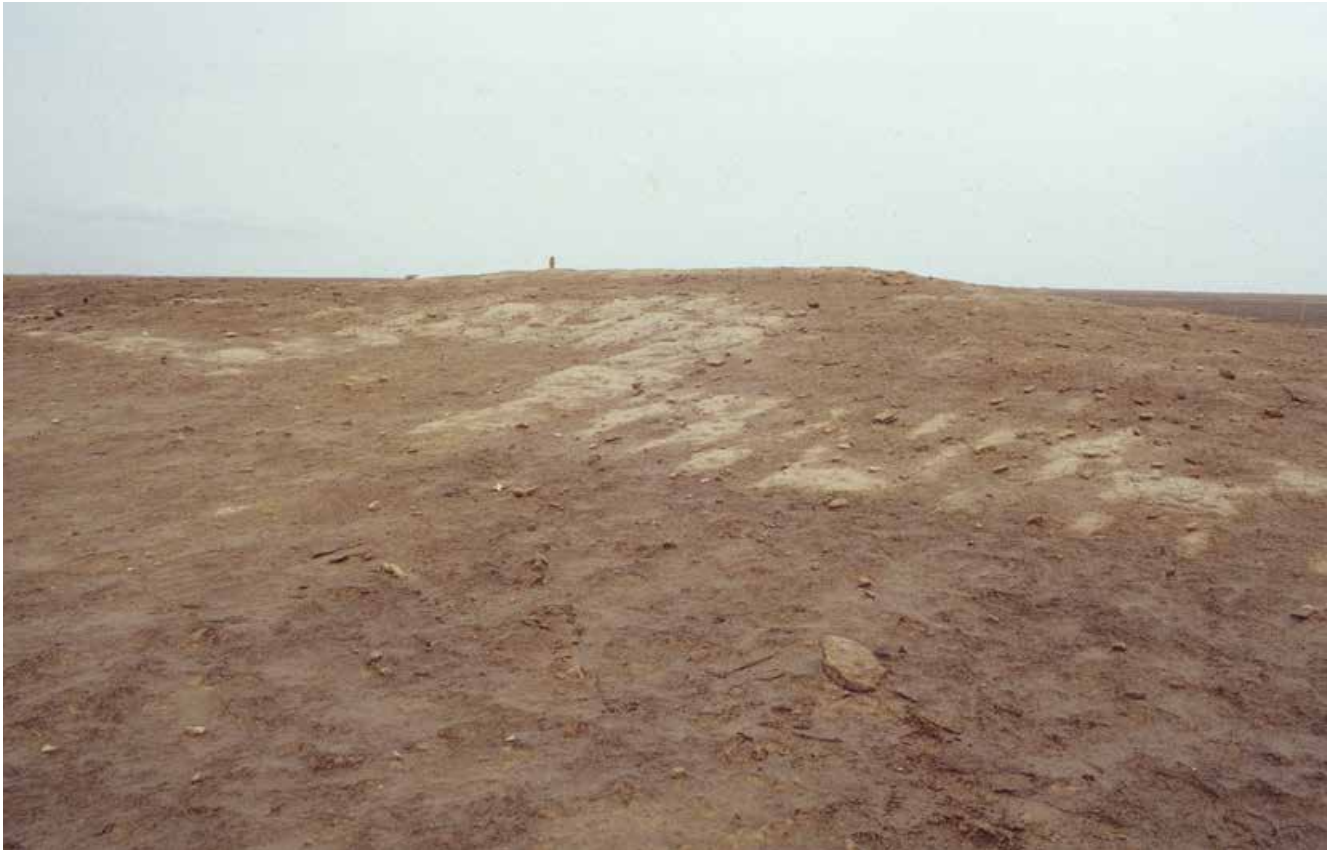
*Abb. 2: Uruk, Stadtmauer (Anfang 3. Jahrtausend v. Chr.). Reste der Bauwerke liegen unmittelbar unter der Oberfläche (Foto: DAI, Margarete van Ess)*

Die heute erhaltenen Hügellandschaften sind durch den wiederholten Kollaps und die anschließende Erosion von Bauwerken und Siedlungsschutt entstanden. Am Beispiel der Stadtmauer ist das gut erkennbar (Abb. 2). Für Uruk, das in der Mitte des 5. Jahrtausends v. Chr. erstmals besiedelt und im 4. Jahrhundert n. Chr. verlassen wurde, bedeutet dies einen stetigen Zyklus des Bauens und des Verfalls sowie seit dem 4. Jahrhundert n. Chr. einen nunmehr 1500-jährigen Substanzabbau durch Erosion. Dieser völlig natürliche Prozess betrifft alle archäologischen Stätten Mesopotamiens. Ausgrabungen beschleunigen den Prozess, werden doch durch das Entfernen der Oberflächen- und Füllschichten andere Schichten, nämlich die freigelegte Architektur, der Erosion ausgesetzt. Regelmäßige Schutz- und Konservierungsmaßnahmen sind nach Ausgrabungen daher unabdingbar notwendig.

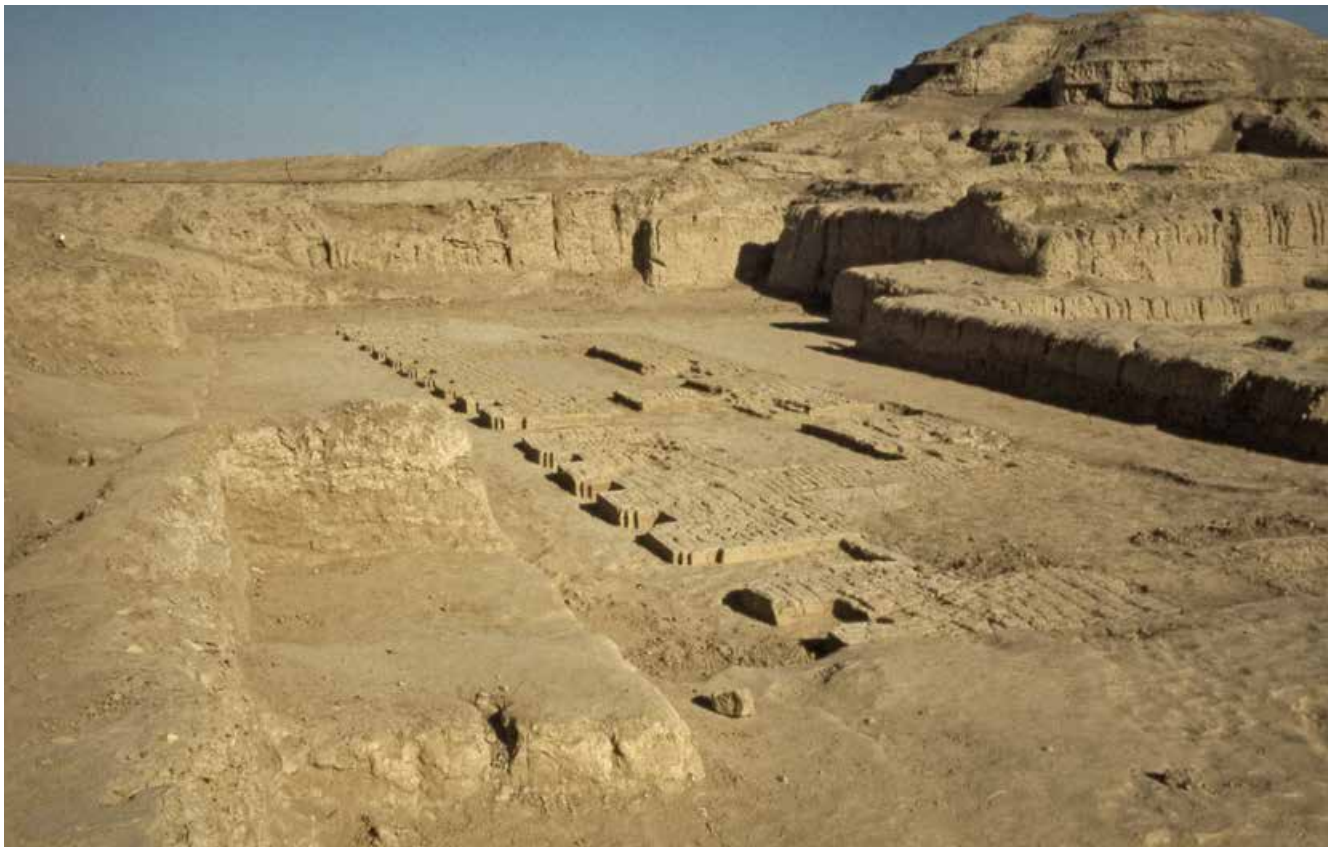
*Abb. 3: Uruk. Gebäude G ist nur wenige Lehmsteinlagen hoch erhalten (c. 3400 v. Chr.) (Foto: DAI, Uruk-Fotoarchiv)*

Anhand von Bauwerken aus drei Epochen der 5000-jährigen Geschichte Uruks sind die Prozesse und Herausforderungen gut zu illustrieren. Uruk ist berühmt für seine archäologisch gut erhaltene und informative Monumentalarchitektur der sog. Uruk-Zeit, die in die zweite Hälfte des 4. Jahrtausends v. Chr. datiert (Abb. 3). Es haben sich nur die Fundamente aus Lehmsteinen erhalten, die selten mehr als zwei bis drei Lagen hoch sind. Ebenso markant ist der als Kegel noch gut erhaltene Kern der Eanna-Zikkurrat (Abb. 4), der Hochterrasse bzw. des Tempels der Stadtgöttin

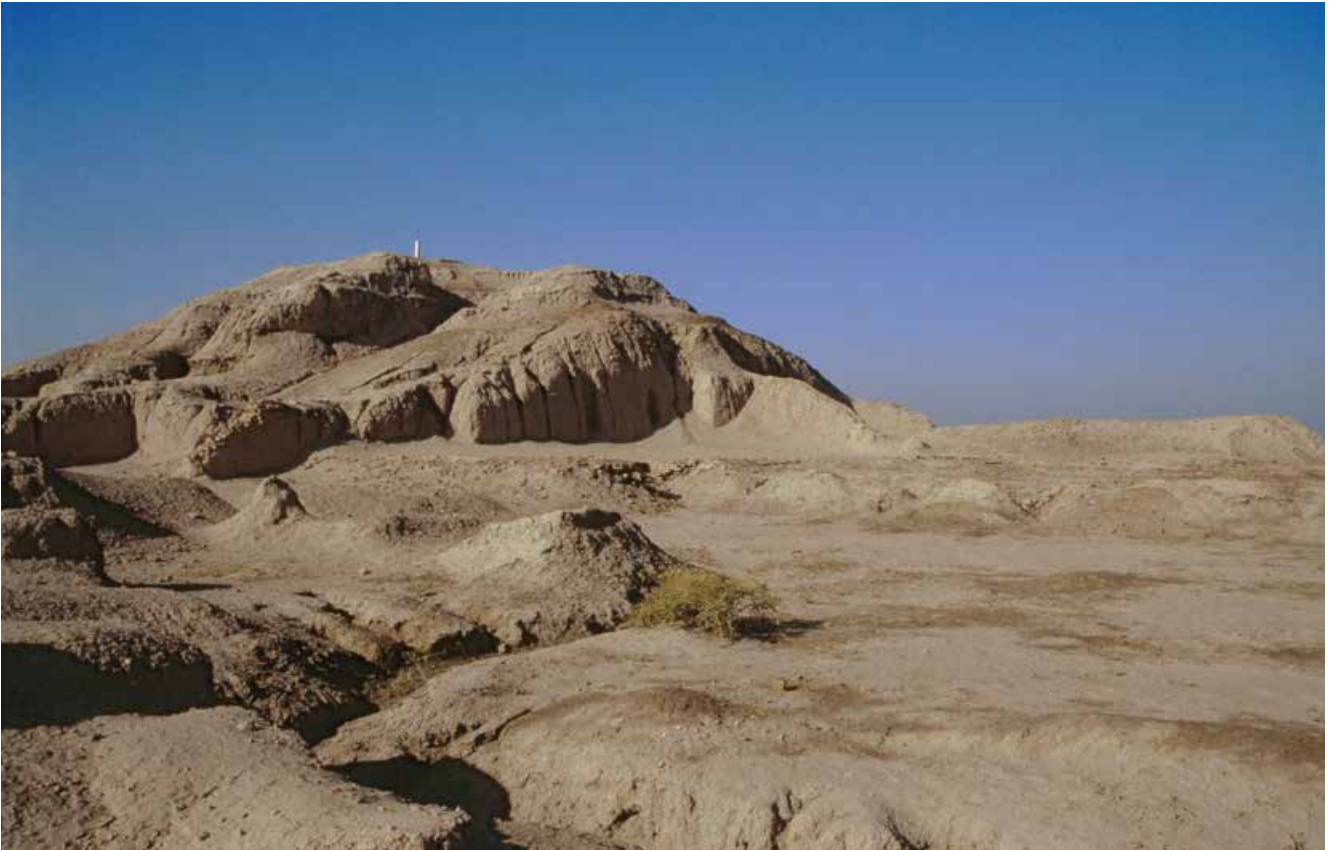
*Abb. 4: Uruk. Die Erosion hat im Verlaufe von über 2000 Jahren nur den massiv aus Lehmsteinen errichteten Kern der zentralen Tempelanlage zurückgelassen. Erbaut im 21. Jahrhundert v. Chr. diente die Eanna-Zikkurra bis um die Zeitenwende als religiöse Stätte (Foto: DAI, Margarete van Ess)*

Uruks, der Liebes- und Kriegsgöttin Inanna (sumerischer Name)/Ishtar (akkadischer Name). Es handelt sich um einen massiv durchgemauerten Lehmsteinbau, der im 21. Jahrhundert v. Chr. entstand. Er dominiert seit 4000 Jahren das Stadtbild. Während der Lebzeiten der Stadt waren die Fassaden der Zikkurra deutlich besser erhalten als heute, sie konnten bei der Ausgrabung des Fußbereichs noch nachgewiesen werden.

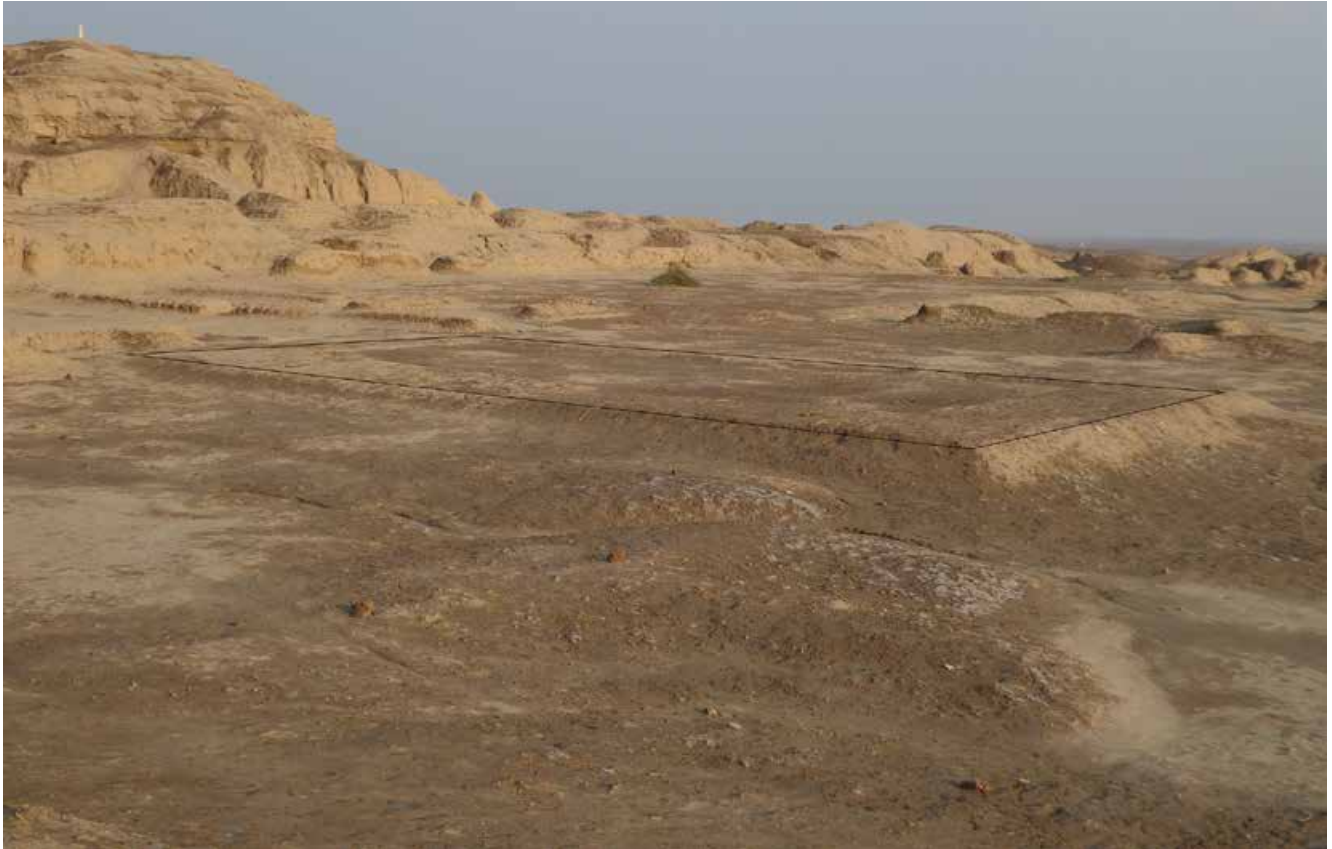
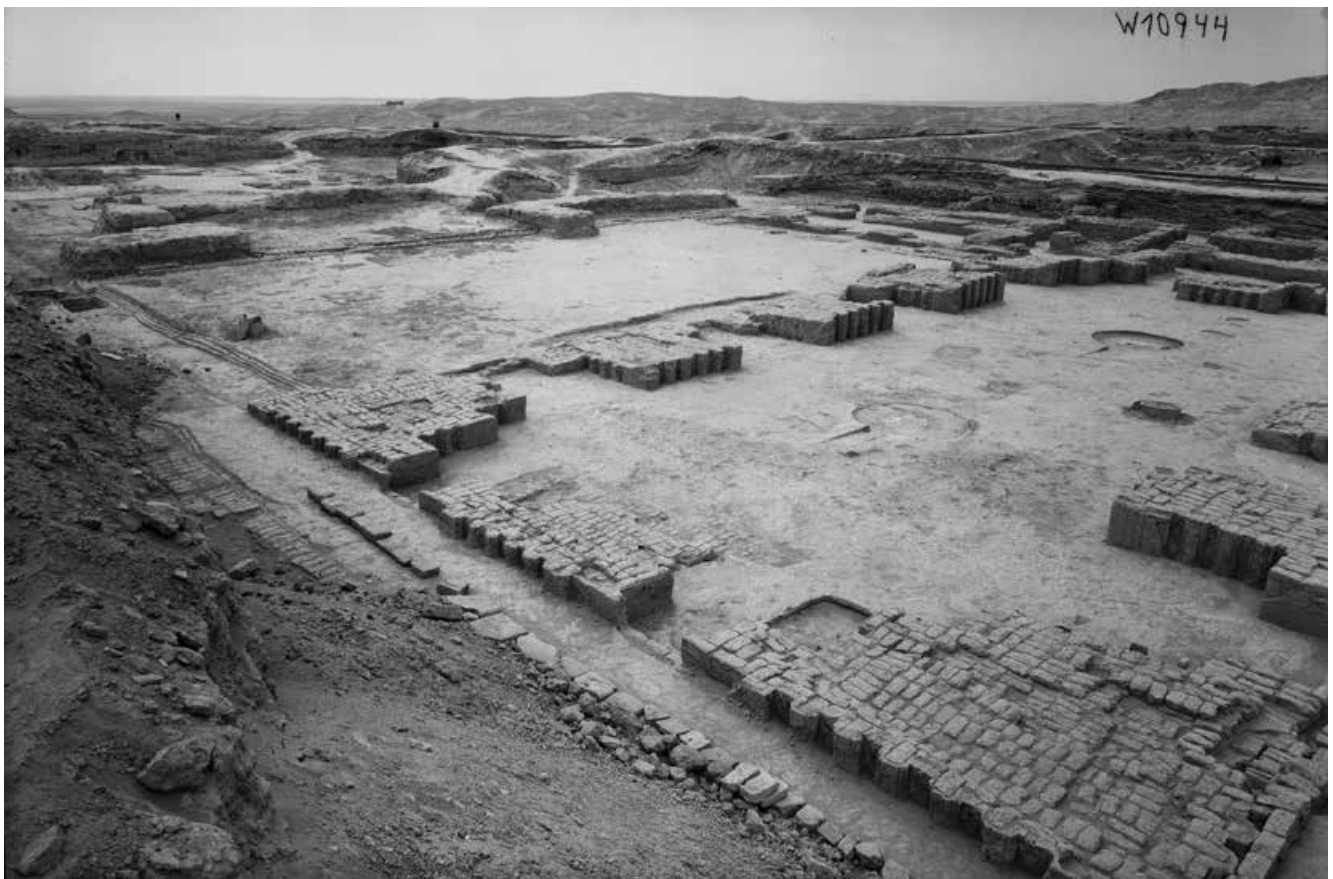
Abb. 5a, b: Uruk. Oben: Die Pfeilerhalle ist durch eine Erdschicht abgedeckt, die als leichte Erhöhung (gestrichelte Linie) erkennbar ist (Foto: DAI, Margarete van Ess), unten: Die ausgegrabenen Befunde der Pfeilerhalle (33./32. Jh. v. Chr.) nach Ausgrabung 1964 (Foto: DAI, Uruk-Fotoarchiv)

ten unter modernen Abdeckungen zu schützen. Ein Beispiel für Letzteres ist die sog. Pfeilerhalle aus der späten Uruk-Zeit (ausgehendes 4. Jahrtausend v. Chr.), deren Mosaikfelder besonders gut erhalten waren. Sie wurde nach der Ausgrabung Mitte der 1960er Jahre mit Erde abgedeckt, die wir 2016 erneuerten (Abb. 5a, b). Der aus Backsteinen errichtete Tempel im Irigal andererseits wurde offen gehalten, da der ausgegrabene Torraum und der Zugang zur Hauptcella eindrucksvoll hoch und zudem mit glasierten Ziegeln erhalten waren. Hier wurden lediglich Tief-Sondagen wieder verfüllt (Abb. 6a, b).

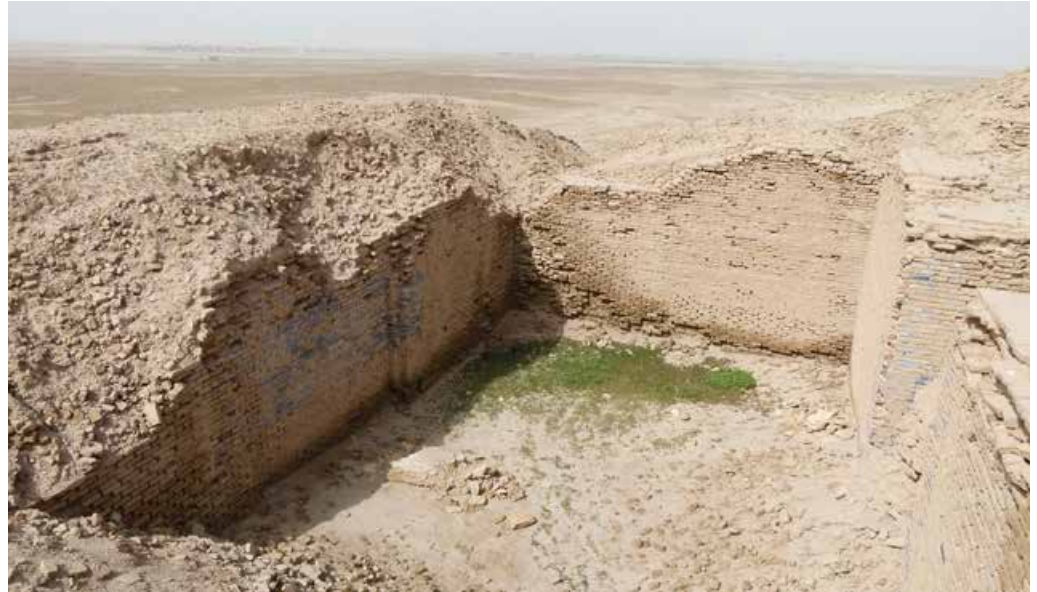
Abb. 6a, b: Uruk. Im Irigal befand sich seit dem 3. Jahrhundert v. Chr. der Ischtarkult. Rechts: Zustand nach Verfüllung der Sondagen (Foto: DAI, Margarete van Ess), Mitte rechts: Die Hauptcella bei der Ausgrabung 1934/35, mit Tiefsondagen (Foto: DAI, Uruk-Fotoarchiv)

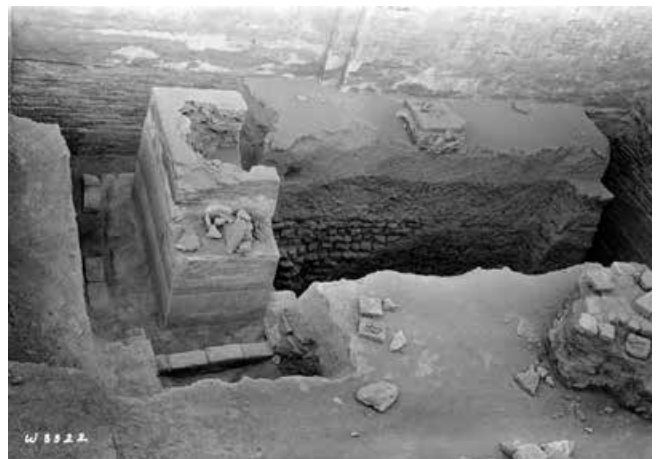
Abb. 7: Uruk. Kern der Eanna-Zikkurat. Regentäler graben sich in den Kern ein und verursachen zunehmende Zerstörung (Foto: Margarete van Ess)

Regen sind im Irak selten, treten dann jedoch heftig auf. In den letzten Jahren sind sie im Winter länger anhaltend gewesen und zudem unerwartet auch im Frühjahr bis Frühsommer noch, in der schon warmen Jahreszeit, vorgekommen. Die Oberflächenerosion verstärkt sich auf diese Weise durch die direkte, intensivere Benetzung mit Regen und das konzentriert abfließende Wasser. In durch die antike Bebauung vorgegebenen Senken entstehen tiefe Wadis, in denen Sturzbäche ganze Gebäudeteile mitreißen können. Die Wadis an der Eanna-Zikkurat zeigen dies eindrücklich (Abb. 7).

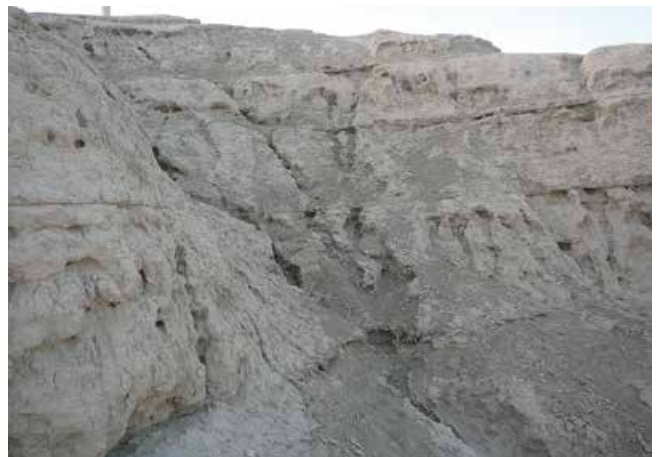
*Abb. 8a, b: Uruk.  
Oben: Der Weiße Tempel auf der sog. Anu-Zikkurra war bei Ausgrabung in den 1930er Jahren hoch erhalten (Foto: DAI, Uruk-Fotoarchiv), unten: Zustand des Weißen Tempels im Jahr 2000 nach Schutz-Verfüllung des Fußbodenniveaus (Foto: DAI, Margarete van Ess)*

An exponierten Lagen und Bauwerken spielt zudem der Windabrieb eine größere Rolle. Der bei Ausgrabungen in den 1930er Jahren gut erhaltene sog. Weiße Tempel auf der Anu-Zikkurat (Mitte des 4. Jahrtausend v. Chr.) hat auf diese Weise sehr viel an Bausubstanz verloren (Abb. 8a, b).

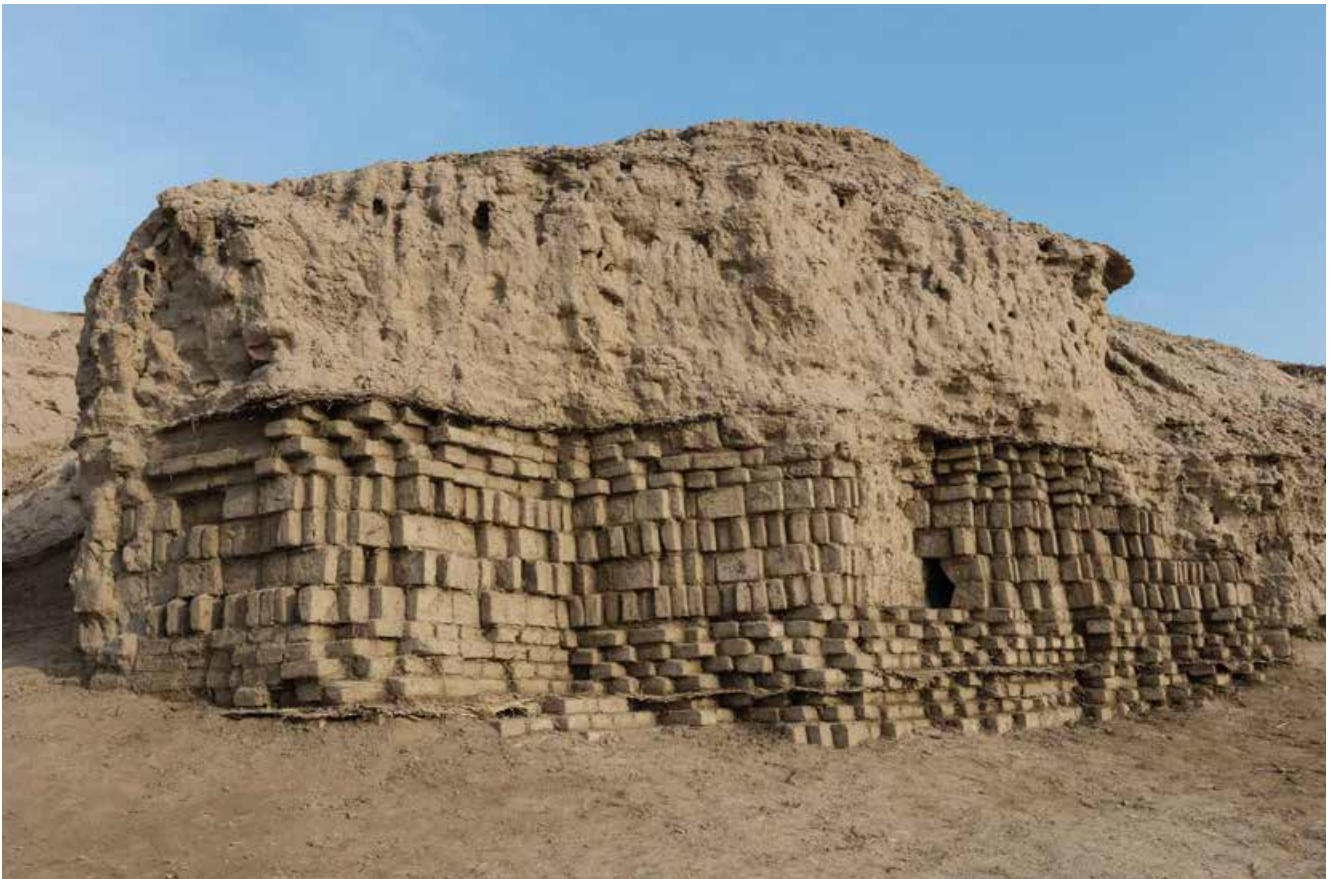
*Abb. 9: Uruk. Die Westecke des Kerns der Eanna-Zikkurrat (21. Jahrhundert v. Chr.) wurde mit modernen Lehmsteinen untermauert, um einen drohenden Abgang zu vermeiden (Foto: DAI, Irmgard Wagner)*

Mit dem Ziel der Erhaltung der Originalsubstanz wurden bereits Notkonservierungen sowie präventive Maßnahmen an verschiedenen Gebäuden umgesetzt, etwa im Herbst 2016 am Gareus-Tempel, an dem die Erdschichten unter den Fundamenten ausgewittert waren, oder im Herbst 2018 an der Westecke der Eanna-Zikkurrat, wo etwa zehn Kubikmeter Lehmsteine angearbeitet wurden, um einen drohenden Abgang der vorkragenden Ecke zu vermeiden (Abb. 9). Derzeit hat ein weiteres Bauwerk unser besonderes Augenmerk: das sog. Steingebäude aus der Mitte des 4. Jahrtausends v. Chr. ist durch konzentrisch errichtete Mauern aus Kalkstein bzw. einem für diese frühe Zeit höchst bemerkenswer-

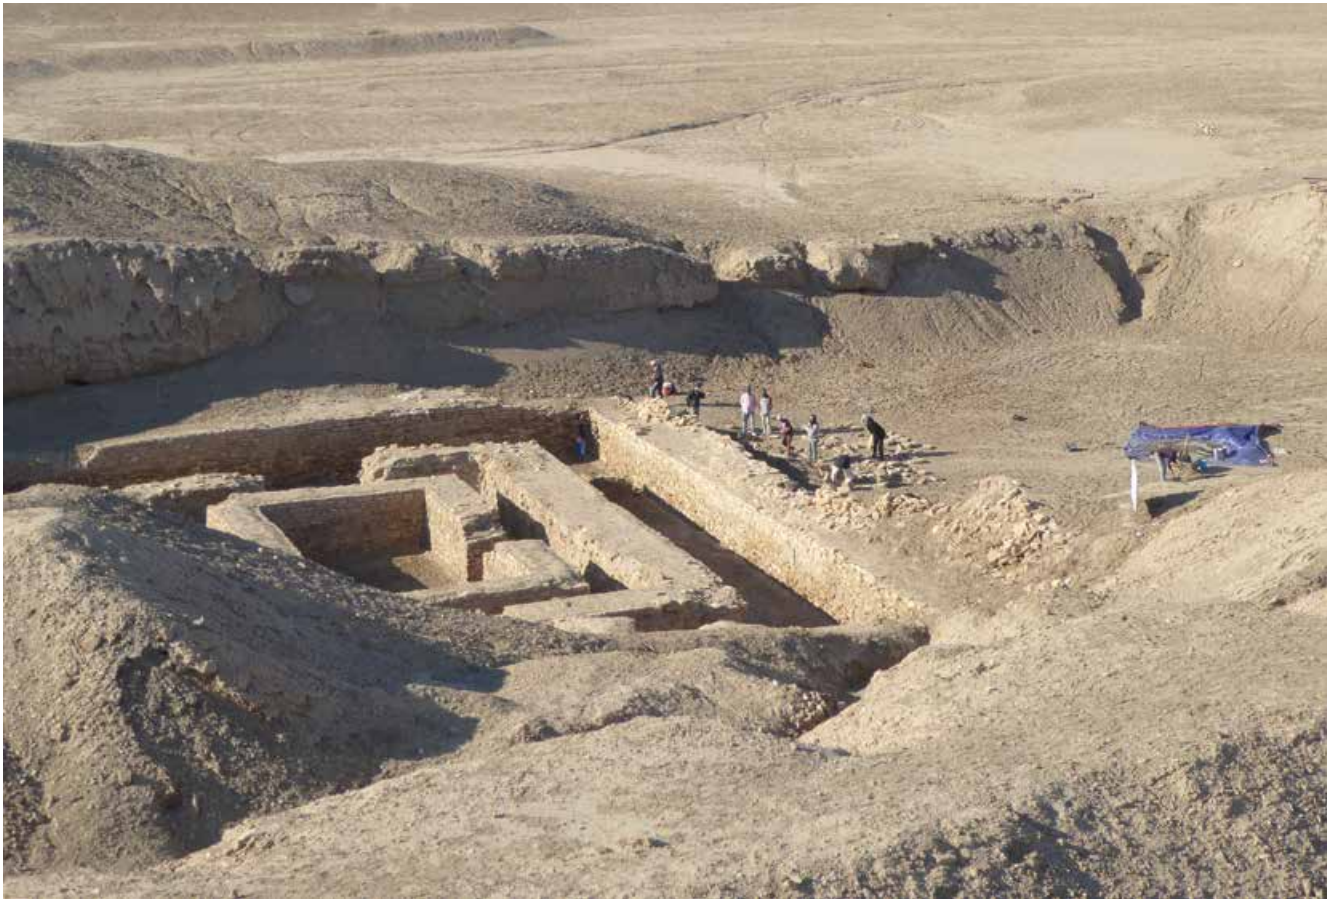
◁ *Abb. 10: Uruk. Das „Steingebäude“ am Fuß der sog. Anu-Zikkurrat ist durch Bodensalze stark gefährdet. Die Mauer des mittleren Rechtecks aus Kunstgipssteinen droht zu kollabieren (Foto: DAI, Margarete van Ess)*

ten Gips-Kunststein charakterisiert (Abb. 10). Es liegt an besonders tiefer Stelle im Ruinengelände. Die Konzentration von Bodensalzen ist hier überaus hoch und insbesondere die Gips-Kunststeinmauer ist durch die Salzgehalte äußerst gefährdet. Ein Projekt zur Teilverfüllung zum Schutz des Gebäudes, verbunden mit einem Präsentationskonzept, wurde entwickelt, das zeitnah umgesetzt werden muss, soll das Gebäude mit Originalsubstanz erhalten bleiben. Für 2019 und 2020 geplante Konservierungsmaßnahmen in Einleitung dieses Konzepts fielen jedoch zunächst einer durch die Bevölkerung erzwungenen Regierungsneubildung im Irak, danach der Corona-Pandemie zum Opfer. Derzeit werden daher Notkonservierungsmaßnahmen, nämlich eine temporäre Verfüllung des „Steingebäudes“ durchgeführt, die von den inzwischen gut eingearbeiteten irakischen Kollegen durchgeführt und von uns per Internet-Telefonie und Zoom-Meetings inhaltlich und technisch begleitet wird.
