# Das Markgräfliche Opernhaus Bayreuth – Nutzungsgeschichte und Restaurierung

Matthias Staschull

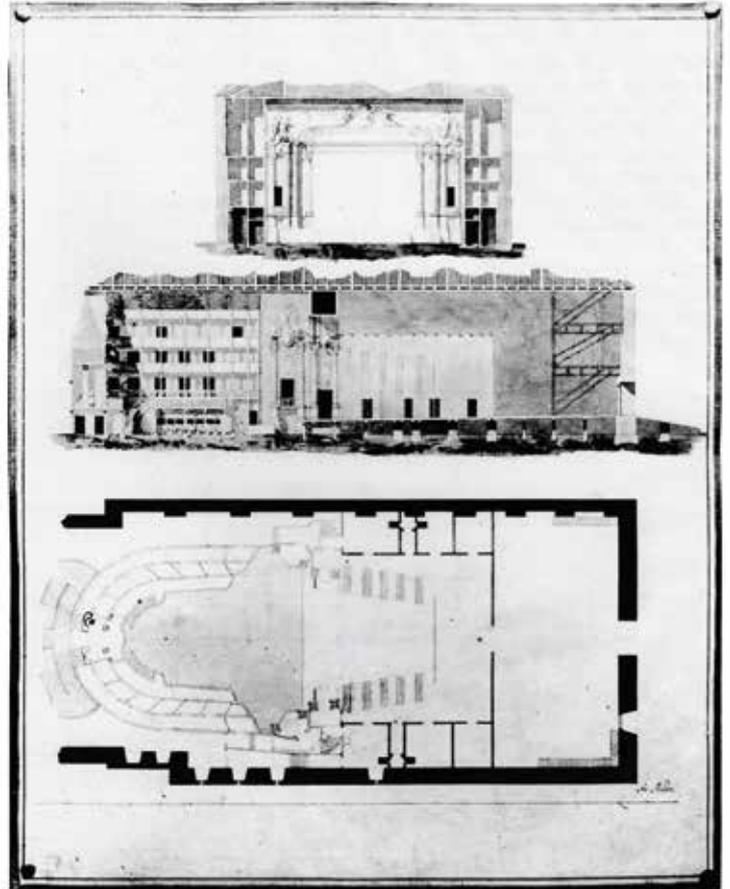
Abb. 1 Grundriss, Quer- und Längsschnitt mit bereits reduziertem Bühnenraum, Carl Christian Riedel 1817/18, Nachzeichnung

und Grundrisszeichnungen fertigte der bayerische Kreisbau- und Regierungsrat Carl Christian Riedel 1817/18 an, die zur Grundlage weiterer Umbauplanungen wurden (Abb. 1). Der Bühnenraum wurde geteilt, so dass eine erheblich kleinere (und besser beheizbare) Spielbühne entstand. In einem Sonntagsblatt von 1836 wird das königliche Opernhaus in Bayreuth neben dem Bamberger Theater als zweiter wichtiger Spielort im damaligen Obermainkreis bezeichnet.<sup>4</sup> „Feste Ensemble gab es in beiden Häusern zwar nicht, doch buchten regelmäßig freie Theaterunternehmer eine Spielstätte für mehrere Monate und vermarkteten dann in Eigenregie die Aufführungen.“<sup>5</sup>

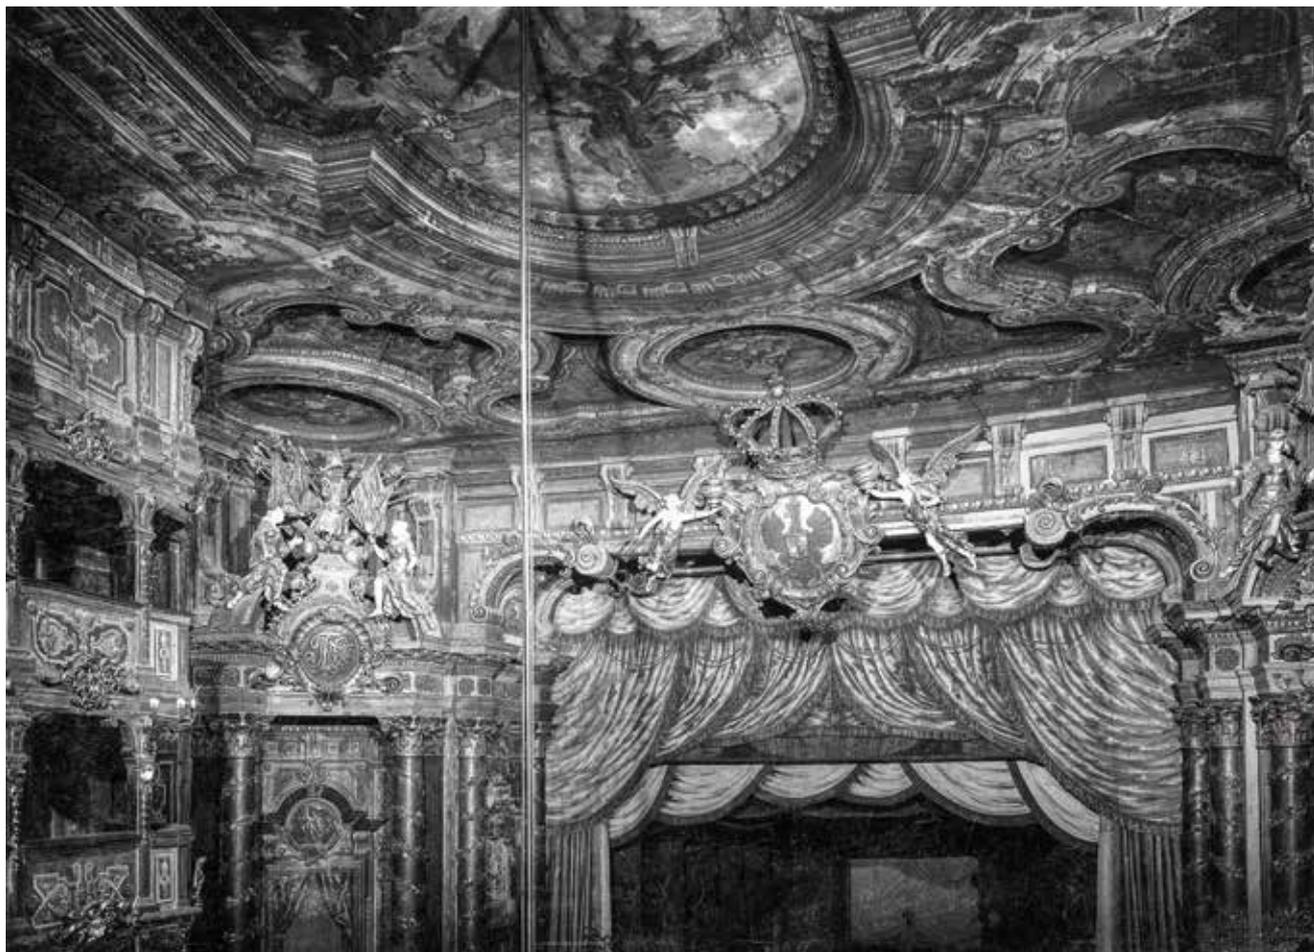
Abb. 4 Feuchtigkeitsschäden im Deckenbereich; zu beachten sind auch die „Guckkastenbühne“ und die Gaszuleitung des Kronleuchters, 1897, Foto H. Brand

Fotoaufnahmen zu Ende des 19. Jahrhunderts dokumentieren einen verschmutzten und schadhafte Zustand der Wände und Decken im Logenhaus (Abb. 4). Sie zeigen aber auch die reduzierte Bühnenöffnung, die wohl nur zu seltenen Festveranstaltungen wie dem Besuch des bayerischen Königspaares 1860 oder anlässlich der o. g. Aufführung von Beethovens 9. Sinfonie durch Richard Wagner 1872 temporär geöffnet wurde. Angesichts unübersehbarer Nutzungsschäden im Zuschauerraum wurden Forderungen nach einer besseren Denkmalpflege laut. In einem umfangreichen Bericht von Rudolph Esterer, dem späteren Präsidenten der Bayerischen Schlösserverwaltung, ist im Zusammenhang mit Absichten Bayreuths, das Markgräfliche Opernhaus vom Bayerischen Staat als Eigentümer zu übernehmen, zu lesen, dass ein Verkauf des Theaters angesichts der Nutzung durch die Stadt mit der Erhaltung des Baudenkmals nicht vereinbar erscheint. Esterer teilt die Besorgnis,

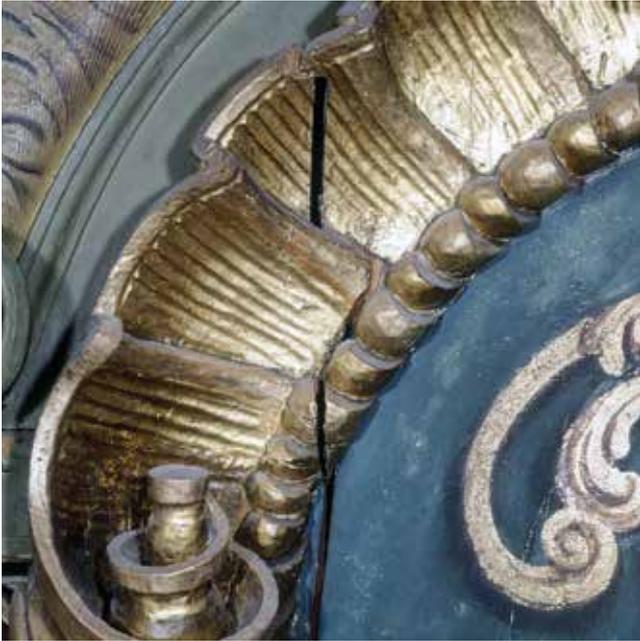
Abb. 5 Rissbildungen im Holzträger infolge hoher raumklimatischer Schwankungen, 1996, Foto M. Staschull

Wintermonate eingebaut worden war. Schon bald kam es zu Rissbildungen und Abplatzungen an den Fassungen der Skulpturen, Wände und Balustraden (Abb. 5 und Abb. 6), die im Rahmen restauratorischer Festigungs- und Reinigungsarbeiten behandelt wurden. Damit ließen sich allerdings nur kurzfristig die Symptome, nicht jedoch die Schadensursachen beseitigen.

Angesichts weiterer Schadensprogression besonders an den Farbfassungen und Vergoldungen fand auf Initiative von ICOMOS im Jahr 1996 ein Kolloquium im Markgräflischen Opernhaus Bayreuth statt. Erfahrene Denkmalpfleger und Konservatoren berichteten über vergleichbare Objekte und Schadsymptome. Die Vermutungen, dass die Schäden primär durch Nutzung des Gebäudes auch während der kalten Jahreszeit trotz – oder gerade wegen – der installierten Klimaanlage entstanden, wurde bestätigt. Es folgte die Empfehlung, im Rahmen einer Langzeituntersuchung eine Erhebung aussagekräftiger Klimadaten vornehmen zu lassen. Die Langzeitstudie zum Klimaverhalten des Zuschauerraums von 1996 bis 1998 wurde durch ein Foto-Monitoring ergänzt, bei dem Nahaufnahmen ausgewählter Schadstellen in bestimmten Zeitabschnitten ausgeführt wurden. Deren Auswertung sowie konservatorische Untersuchungen demonstrierten die Abhängigkeit von Klimaschwankungen und Fassungsschäden.<sup>11</sup>

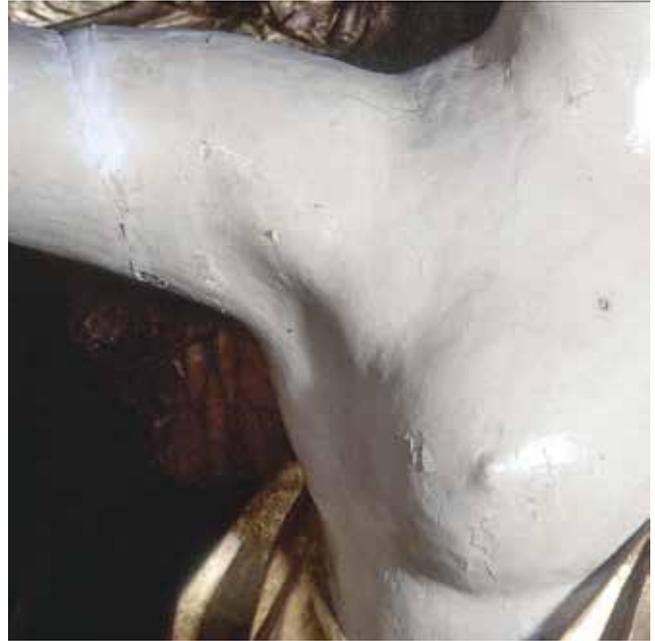
Abb. 6 Abplatzungen der Skulpturenfassung infolge hoher raumklimatischer Schwankungen, 1996, Foto M. Staschull

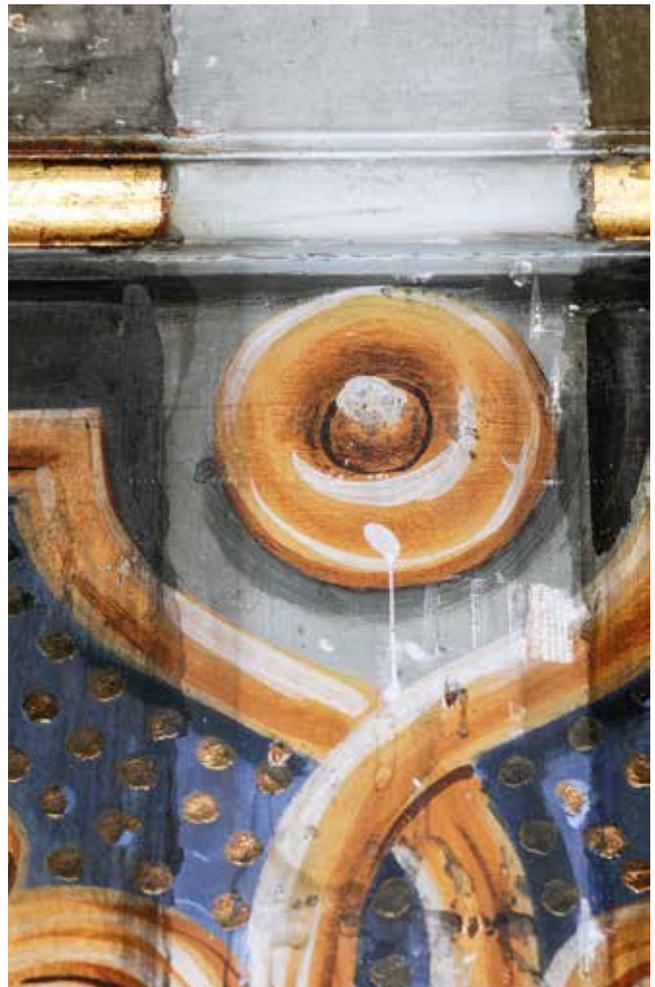
Abb. 7 Farbfassung des 18. Jahrhunderts unter einer (abgenommenen) Konsole der südlichen Trompeterloge, 2009, Foto M. Staschull

Teilstücke wurden mitunter von verschiedenen Händen gefasst bzw. differieren erheblich in der Qualität ihrer Ausführung.<sup>12</sup> Eine konkrete Ahnung vom ursprünglich wesentlich helleren Farbcharakter des Raumes entstand nach Abnahme einer Konsole unter dem Balkon der südlichen Trompeterloge (Abb. 7).

Die Konsole ließ sich relativ leicht entfernen, da sie offenbar erst nachträglich im Winkel zwischen Logenvorbau und Wand angebracht worden war, also keine statische Funktion besaß. Sie gehörte wahrscheinlich zu einer noch im Jahr 1748 vorgenommenen Ergänzung. Der Zuschauerraum war an dieser Stelle bereits fertiggestellt und farbgefasst. Die Befundstelle unter der Konsole ist insofern besonders interessant, als sich hier drei für den Zuschauerraum typische Fassungsdetails befinden. Es geht um den Lokaltönen des hellen Grüns, um das Blau im Fond der Ornamentfelder sowie um die goldglänzenden Punkte inmitten dieser Felder. Neben dem dekorativen Charakter dieser Wandfassung in Grün – Blau – Gold entstanden wunderbare Flächen der Lichtreflexion, die in dem durch Kerzen oder Öllampen

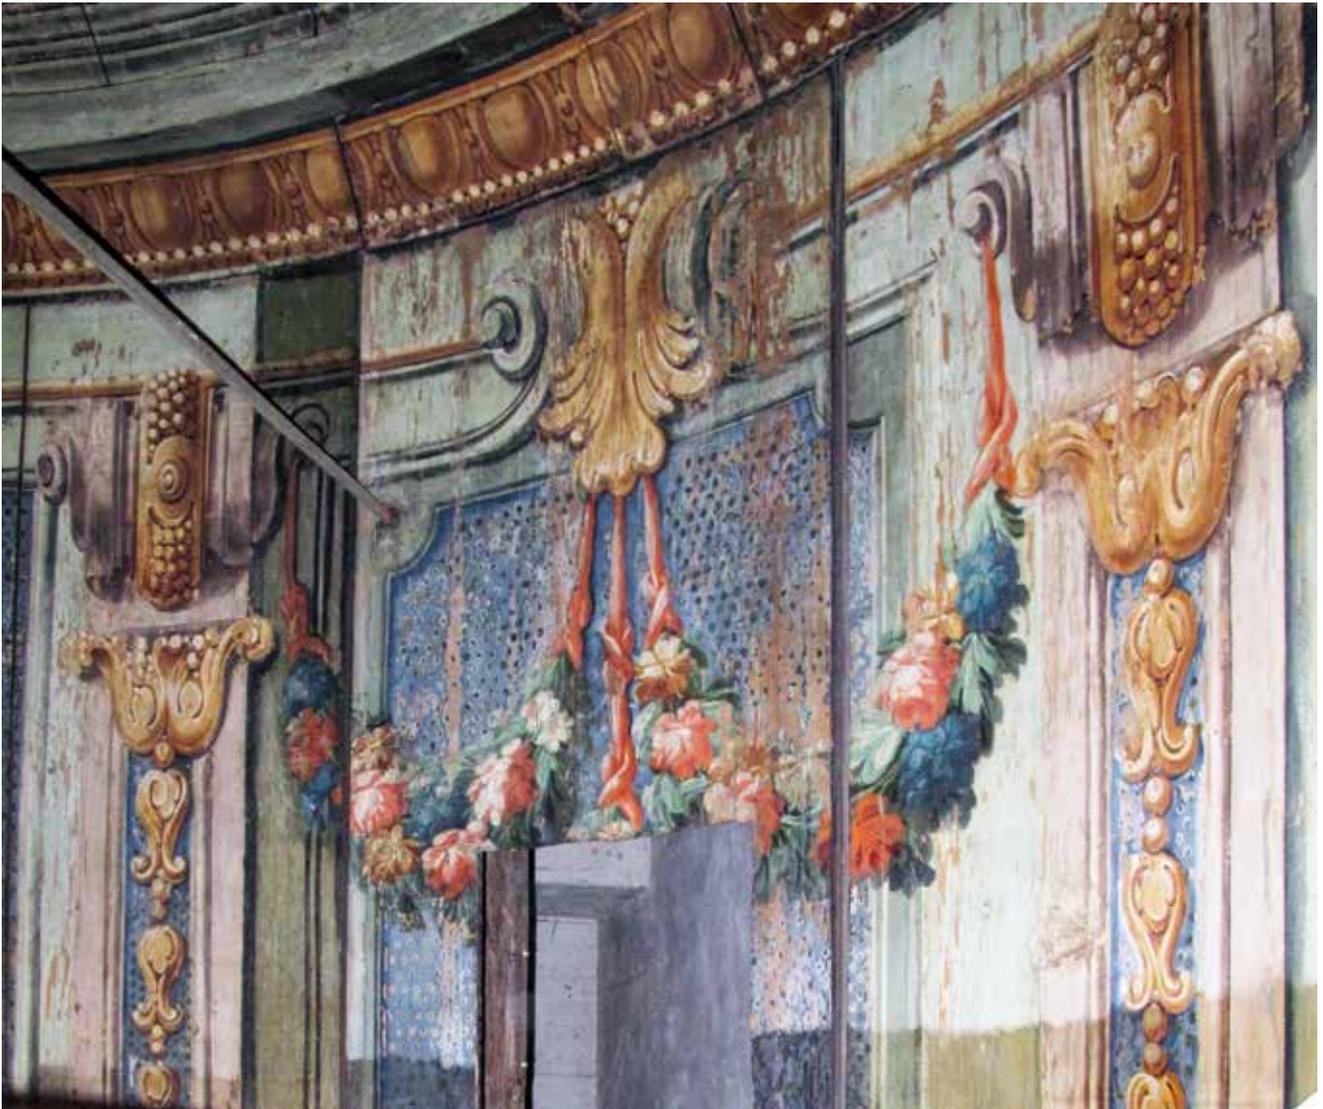
Abb. 8 Freigelegte Originalfassung hinter südlichem Proszeniumsaufbau; unterer Bildteil zeigt den Vorzustand, 2016, Foto M. Staschull

In der Reinigung der Oberflächen lag die wohl schwierigste und aufwendigste Aufgabe der Gesamtrestaurierung (Abb. 8). Zahlreiche Tests und Arbeitsmuster mit unterschiedlichen Lösungsmittelgemischen, Saugschwämmchen oder Radierstiften waren notwendig, um möglichst optimale Reinigungsergebnisse bei maximaler Schonung der originalen Fassung erzielen zu können.<sup>14</sup> In Bereichen, die lediglich aus der Entfernung zu sehen sind, etwa im Bühnenbogen oder an den oberen Brüstungen des Logenhauses, genügte zur optischen Schließung farbwichziger Zonen meistens vergleichsweise wenige Retuschen. Da die historische Erstfassung in Resten erhalten war, ließ sich mit sparsamen Strichretuschen eine Annäherung an die Farbigkeit des 18. Jahrhunderts realisieren.<sup>15</sup> Dies betrifft vor allem das helle Grün, das als Lokaltone die Farbstimmung des Zuschauerraumes nun wieder dominiert. Weiterer Schwerpunkt konservatorisch-restauratorischen Arbeitens war die Behandlung der auf Leinwand befindlichen Malerei an Wänden und Decke des Logenhauses. Zermürbte Trägersubstanz, Risse, Fehlstellen, Flecken und wenig fachgerechte Reparatur- und Be-

festigungsmethoden, dazu Retuschen, die farblich und substanzuell nicht passten, befanden sich an unzähligen Stellen des Mittelbildes und an den gemalten Rahmungsfeldern der Decke und Logen. Fehlretuschen galt es, nach sorgfältiger Reinigung und Festigung der Oberflächen gegebenenfalls zu beseitigen und unpassende Flecken durch artgerechtes Material in einer Art Intarsientechnik zu ersetzen. Auch hier wurde schließlich nur zurückhaltend retuschiert. Für die Bühne entstand ein neues mehrteiliges Bühnenbild, das sich an einer Entwurfszeichnung Carlo Galli Bibienas aus dem Jahr 1748 für eine Kulisse zur Oper *Ezio* von Johann Adolph Hasse (1699–1783) orientierte.<sup>16</sup>

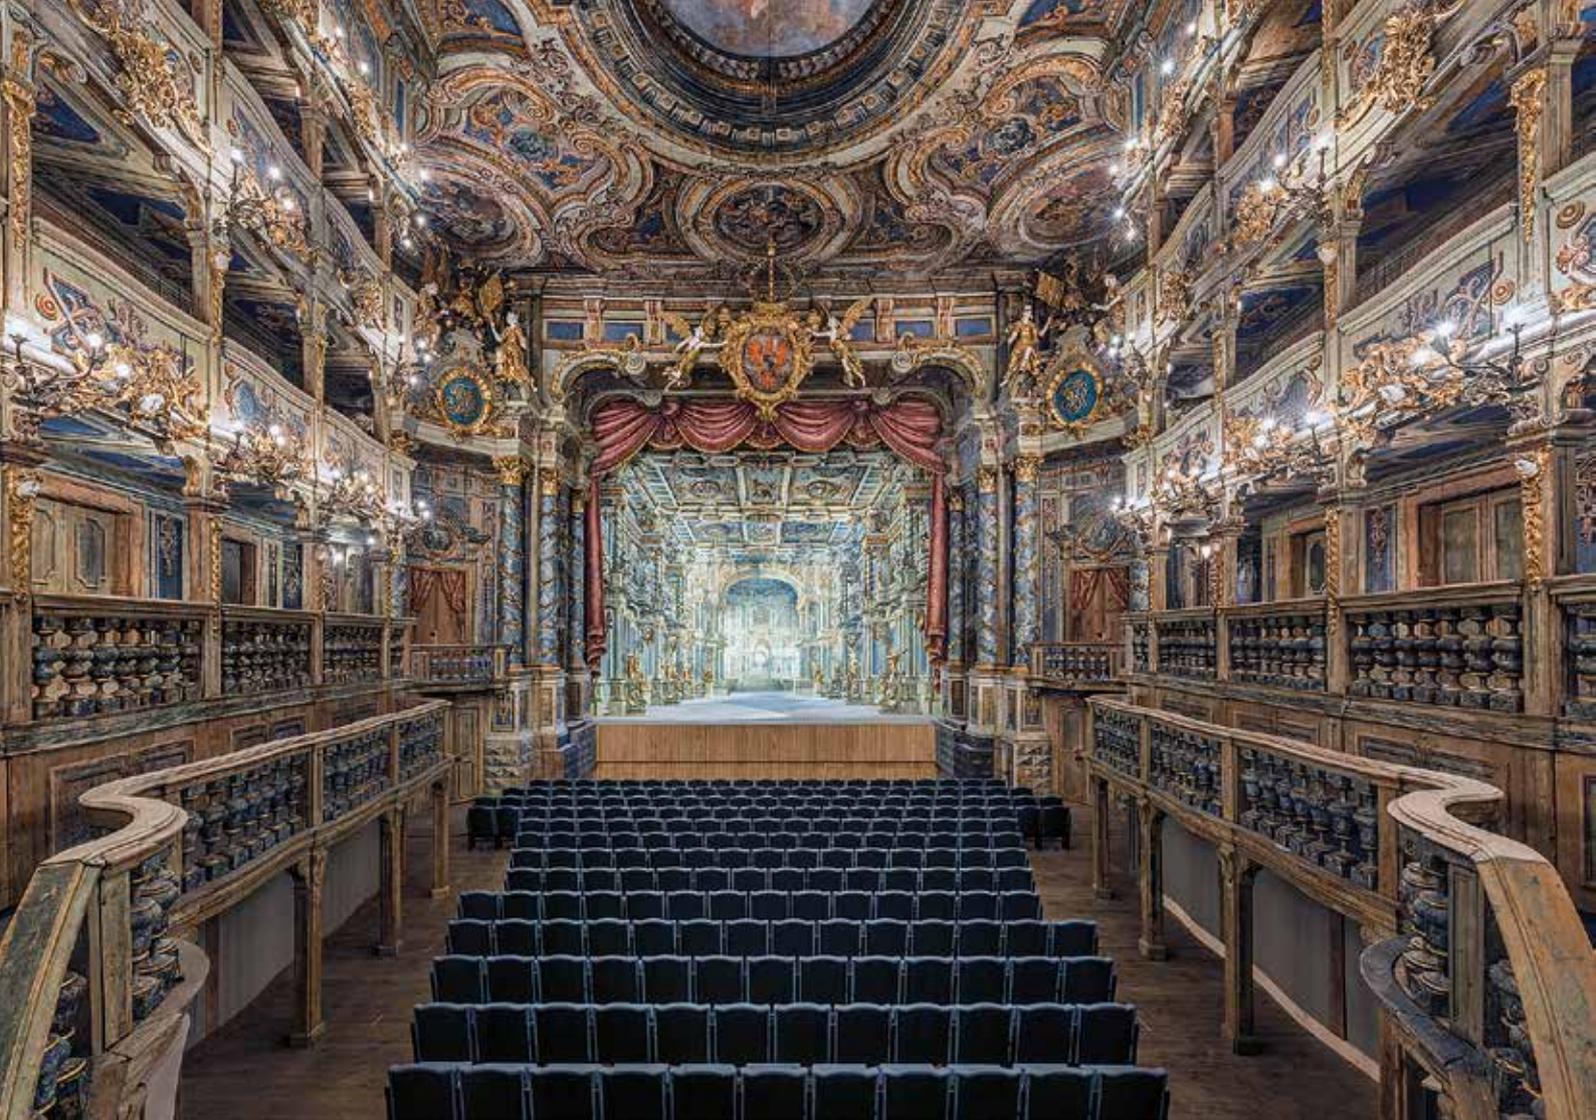
Abb. 9 Gesamtansicht nach Fertigstellung, 2018, Foto A. Bunz

Logenhaus, Proszenium und Bühne wirken nach Abschluss der Restaurierung wieder als einheitlicher Raum, was auch durch die perspektivische Ausrichtung des Bühnenbildes und die Wiederherstellung der authentischen Farbgebung erreicht werden konnte (Abb. 9). Nach über sechs Jahren baulicher Sanierung war 2018 endlich ein solides Fundament für den dauerhaften Erhalt des Gebäudes mit seiner empfindlichen historischen Ausstattung gelegt worden. Essentiell wichtig ist die Entscheidung zur primär musealen Nutzung. Mit dem Einbau einer stabilen Klima- und Lüftungsanlage werden konstante Temperatur- und Feuchtwerte auch im Zusammenhang mit Veranstaltungen bzw. mit zahlreichen Besuchern gewährleistet (Quelllüftung im Fußbodenbereich des Zuschauerraumes und in den unteren Wandzonen des Parketts). So lauten jedenfalls die
