## Das Renaissance-Theater in Berlin – ein Glücksfall für die Denkmalpflege!

Anna Maria Odenthal

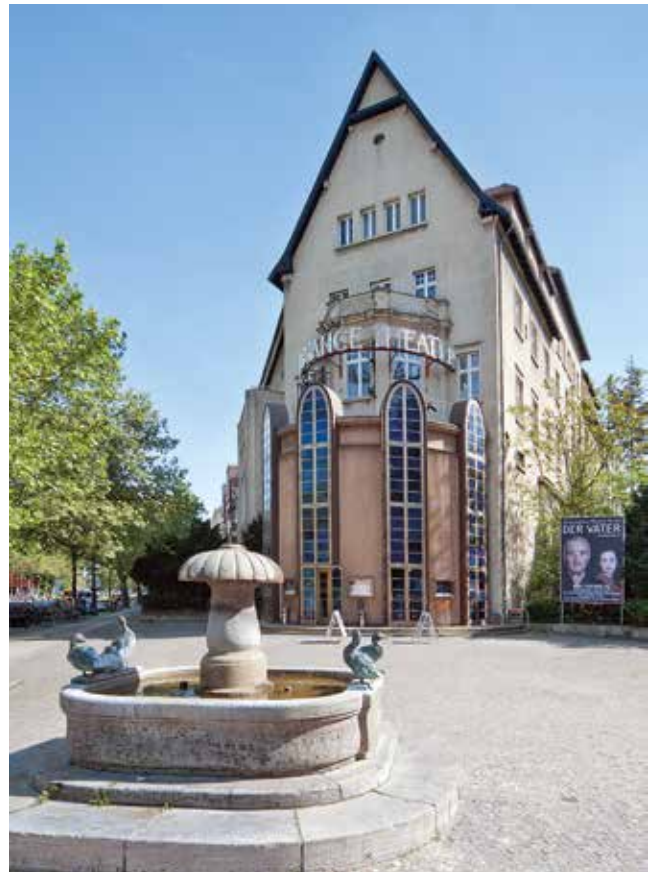
Abb. 1 Renaissance-Theater; Außenansicht, 2017

Dem Außenbau des gründerzeitlichen Vereinshauses hatte Oskar Kaufmann lediglich einen zweigeschossigen halbrunden Vorbau vorgelagert und den Haupteingang somit städtebaulich an der exponierten Ecksituation über der Einmündung von Knesebeck- und Hardenbergstraße als Leuchtreklame akzentuiert. Fünf kolossale Rundbogenfenster öffneten sich im unteren Drittel zu Türen in die Kassenhalle. Die Fenster waren vertikal zweiteilig und horizontal in verschieden breite rechteckige Streifen eingeteilt. Die leuchtend blauen Gläser bildeten mit dem darüber angebrachten Namenszug „Renaissance-Theater“ in beleuchteten Einzelbuchstaben den Auftakt des festlichen Theaterbesuchs und markierten den Beginn der Inszenierung, eine Erlebnisregie, die mit der Aufführung auf der Bühne ihren Höhepunkt erreichen sollte (Abb. 1 und 2).

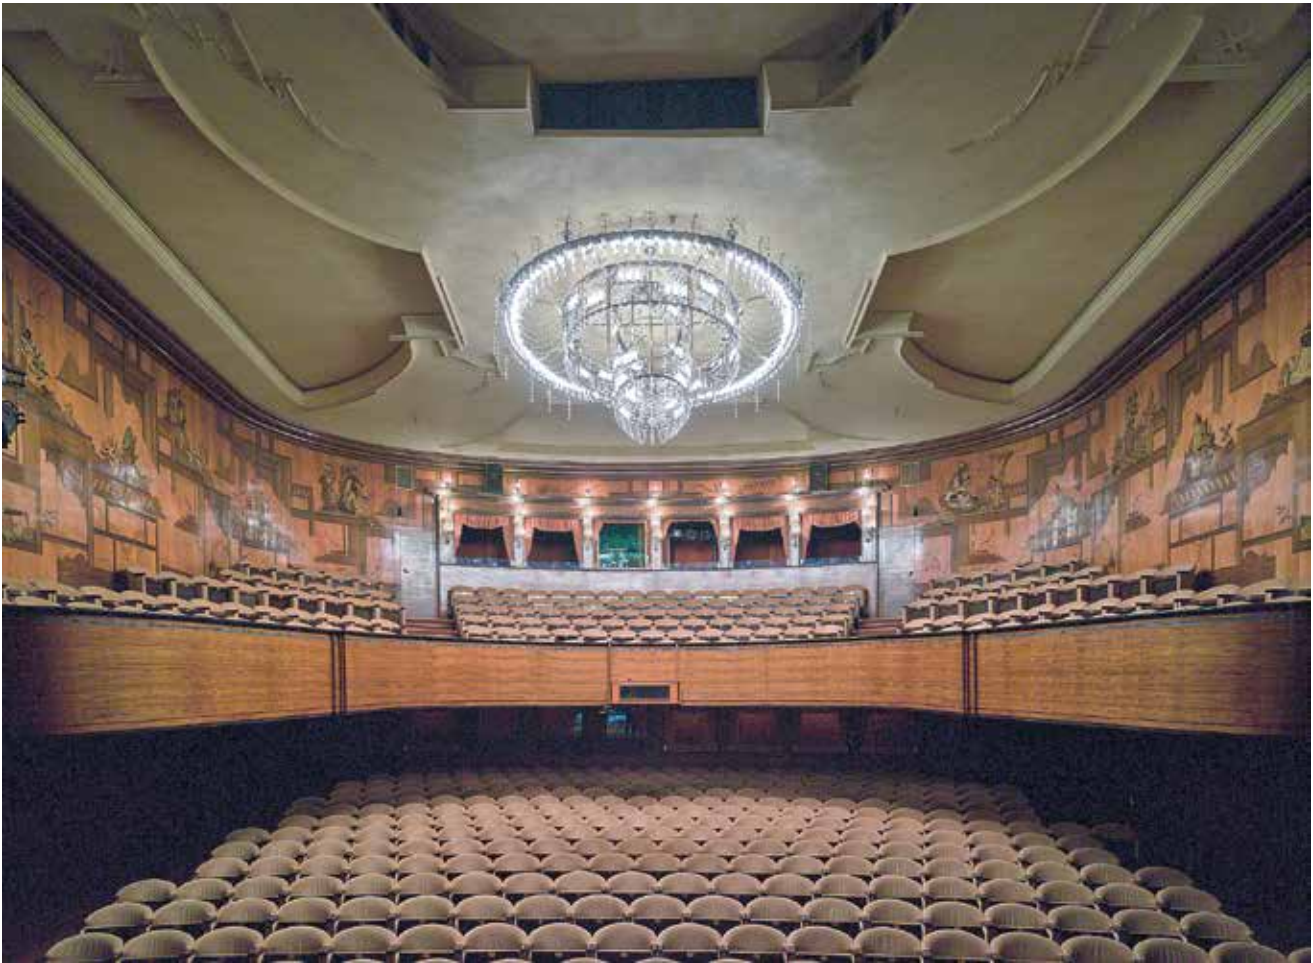
Abb. 2 Renaissance-Theater, Zuschauerraum, 2014

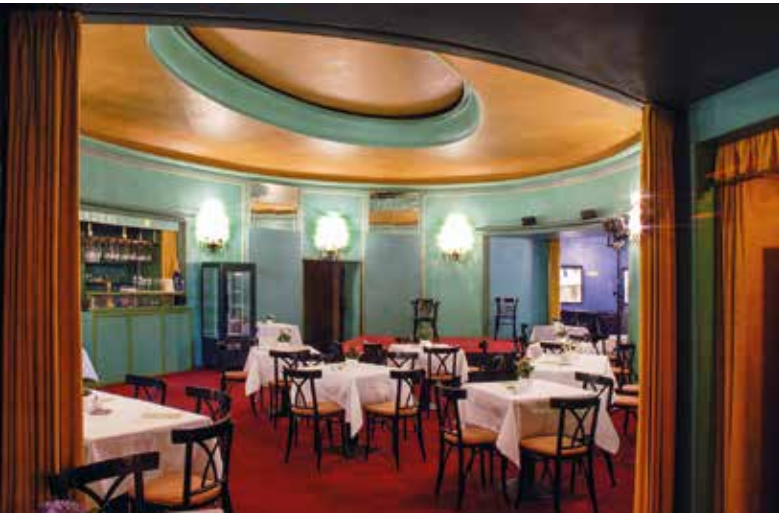
1995 wurde mit Mitteln des Landesdenkmalamts Berlin eine Farbbefunduntersuchung in den Umgängen, im unteren Foyerbereich und den beiden oberen Foyerräumen durchgeführt (Abb. 5). Die Untersuchungen sollten einer Entscheidungsfindung bei einer anstehenden Renovierung dienen. Als Ergebnis der restauratorischen Erfassung stellte sich zur Überraschung aller heraus, dass in den beiden oberen Foyers die originale Raumfassung in besonders intensiver Farbigkeit aus durchgefärbtem, poliertem Stuckgips in leuchtenden blaugrünen bzw. ultramarinblauen Farben vollständig erhalten war. Es fiel die Entscheidung zur Freilegung der ursprünglichen Fassung durch Entfernung der jüngeren Anstriche. Die Arbeiten wurden durch eine erfahrene Restaurierungsfirma schadensfrei umgesetzt.<sup>9</sup> Im ovalen blaugrünen Foyer wechseln raumhoch Wandscheiben, mit geätztem Rankenwerk versehene Spiegel und blaugrün gestrichene Türen ab. Im Deckenspiegel der gewölbten Raumdecke befand sich ursprünglich ein Deckengemälde von César Klein. Zeitgenössische Besprechungen bezeichnen die Darstellung als „chinesisch-modernes Stilleben (sic) von glitzernder Buntheit“.<sup>10</sup> Wer, wann und warum unter dieses Gemälde eine Rigipsplatte mit tausenden von Stahlstiften tackerte ist nicht bekannt. Angesichts der brachialen Ausführung kann von dem Deckengemälde spätestens seit der Abdeckung

Abb. 5 Obere Foyers, 1995

nicht viel übrig gewesen sein. Auf eine genauere Untersuchung wurde verzichtet, um weitere Schäden zu vermeiden. Die Fläche des Deckenspiegels wurde in Analogie zur Deckenvoute gelb gefasst. Das ultramarineblaue, trapezförmige Foyer verfügt über eine zeltförmige Decke und eine umlaufende Volantschabracke in dunkler gefärbtem Stuckgips. In die Seitenwände sind bündig Glasvitrinen zur Ausstellung von Porzellan oder Gläsern o.ä. eingelassen. Die aus den zeitgenössischen Abbildungen nachgewiesenen Tierreliefs aus Messing wurden gefunden und wieder an Ort und Stelle angebracht.<sup>11</sup>

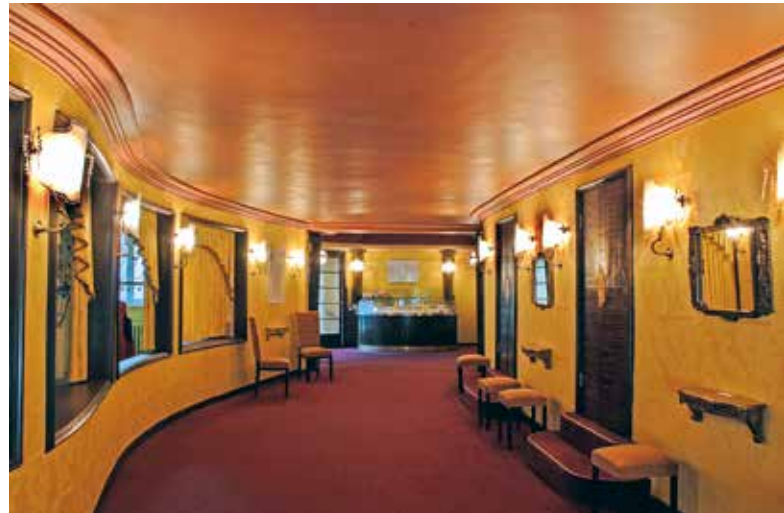
In den Jahren 2004 und 2005 wurde die verschlissene, abgeschabte gelbe Wandbespannung im unteren und oberen Wandelgang sowie an den Treppenwangen nach dem vorhandenen Original nachgewebt. Auch die zum Teil fehlenden Brokatbordüren zur Abdeckung der Anschlussstellen an Türleibungen, Gesimsen und Stützen konnten entspre-

Abb. 6 Umgang Erdgeschoss, 2007

chend dem erhaltenen Vorbild wieder ergänzt werden. Die Vorhänge und Volants an den Garderoben wurden lediglich gereinigt. Die Firma Eschke aus Mühltroff, heute in Crimmitschau ansässig, rüstete eigens ihre Webmaschine um, um den Kunstseidenjacquard mit einem ca. 130 cm breiten Musterrapport aus ornamentalen, vegetabilen und geometrischen Motiven nachweben zu können. Ursprünglich war die Wandbespannung auf Holzleisten gezogen worden, die direkt auf der nackten Wand befestigt waren. Die Montage der neuen Bespannung auf einen fachgerechten neuen Spannrahmen war durch die konkav und konvex geschwungenen Wände äußerst schwierig. Sie wurde durch eine auf die Verarbeitung von historischen Wandbespannungen spezialisierte Firma, Raumausstattung Weichelt, Dresden, durchgeführt. Sie erhielt nun eine Unterfütterung durch absorbierenden Moltonstoff. Die größte Schwierigkeit bestand allerdings darin, für den neuen Stoff eine Zertifizierung als Einzelzulassung über die Einhaltung der Baustoffschutzklasse für eine Veranstaltungsstätte (schwer entflammbar = B1) zu erreichen. Auch diese Maßnahme wurde von der Deutschen Stiftung Denkmalschutz und dem Landesdenkmalamt Berlin geför-

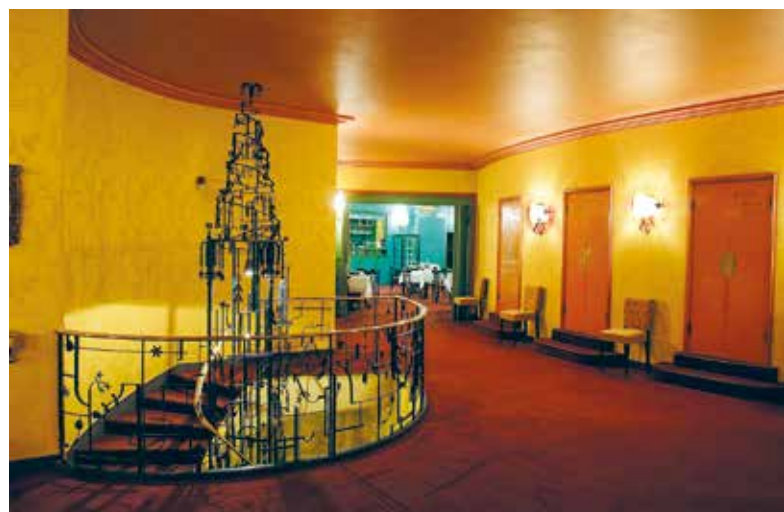
Abb. 7 Umgang Obergeschoss, 2007

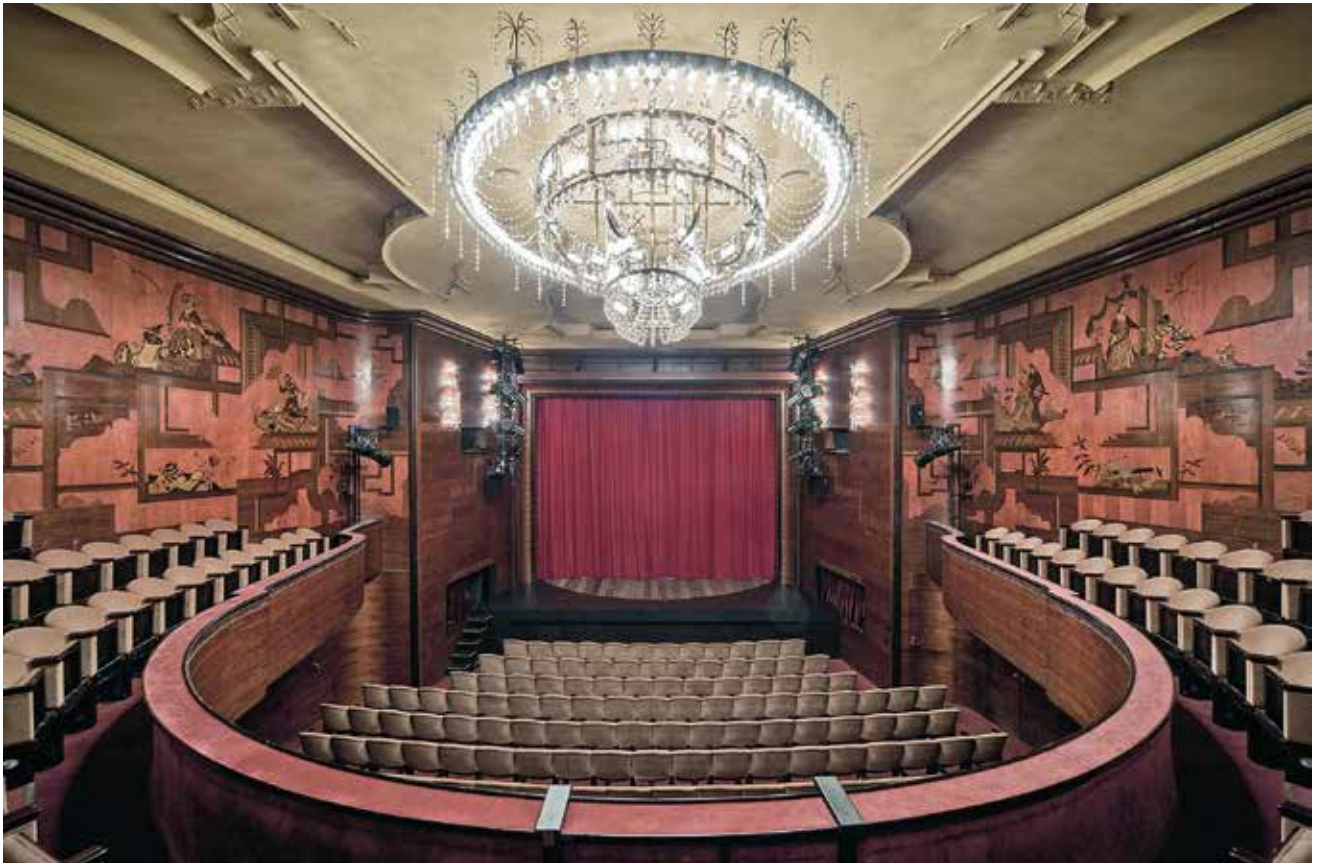
Abb. 8 Zuschauerraum, 2014

Die vorläufig letzte Maßnahme im Renaissance-Theater betraf 2014 die Restaurierung des original erhaltenen Ringkronleuchters im Zuschauerraum und aller Wandleuchten in den Foyers und Umgängen aus dem Jahr 1927 durch die Firma Paul Lorenz, Chemnitz/Grüna, einem alteingesessenen Meisterbetrieb des Gürtlerhandwerks (Abb. 8 und 9).

Der ovale, fünf auf drei Meter große Leuchter konnte nicht heruntergelassen werden, da der größte Teil seines Gewichts an einem nachträglich eingezogenen Stahlträger im originalen Dachstuhl hängt. Eine Abnahme des Leuchters wäre mit massiven Schäden an der intakt erhaltenen, reliefierten Saaldecke mit ihren geometrischen und geschwungenen Stuckprofilen verbunden gewesen. Die Bestuhlung des Zuschauerraums wurde ausgebaut, ein Gerüst gestellt und der Leuchter vor Ort Stück für Stück auseinandergenommen. Die Messingteile wurden gereinigt und ausgebessert. Alle Gehänge mit Glastropfen wurden entkettet, per Hand mit Spülmittel gewaschen, neu gegürtelt und wieder an der ursprünglichen Position im Kronenring eingehängt. Einzelne fehlende Teile konnten problemlos ergänzt werden, da es sich nicht um Kristallglas, sondern um Pressglas handelt, das auch heute noch in allen vorkommenden Formen und Größen handelsüblich erhältlich ist. Es waren knapp zweihundert Brennstellen zu erneuern. Die Glühbirnen als Auslaufmodell, die zudem mit großem Aufwand häufig ausgetauscht werden mussten, wurden durch LED-Leuchtmittel ersetzt. Die Arbeiten konnten mit Zuschüssen der Deutschen Stiftung Denkmalschutz und des Landesdenkmalamts Berlin finanziert werden.

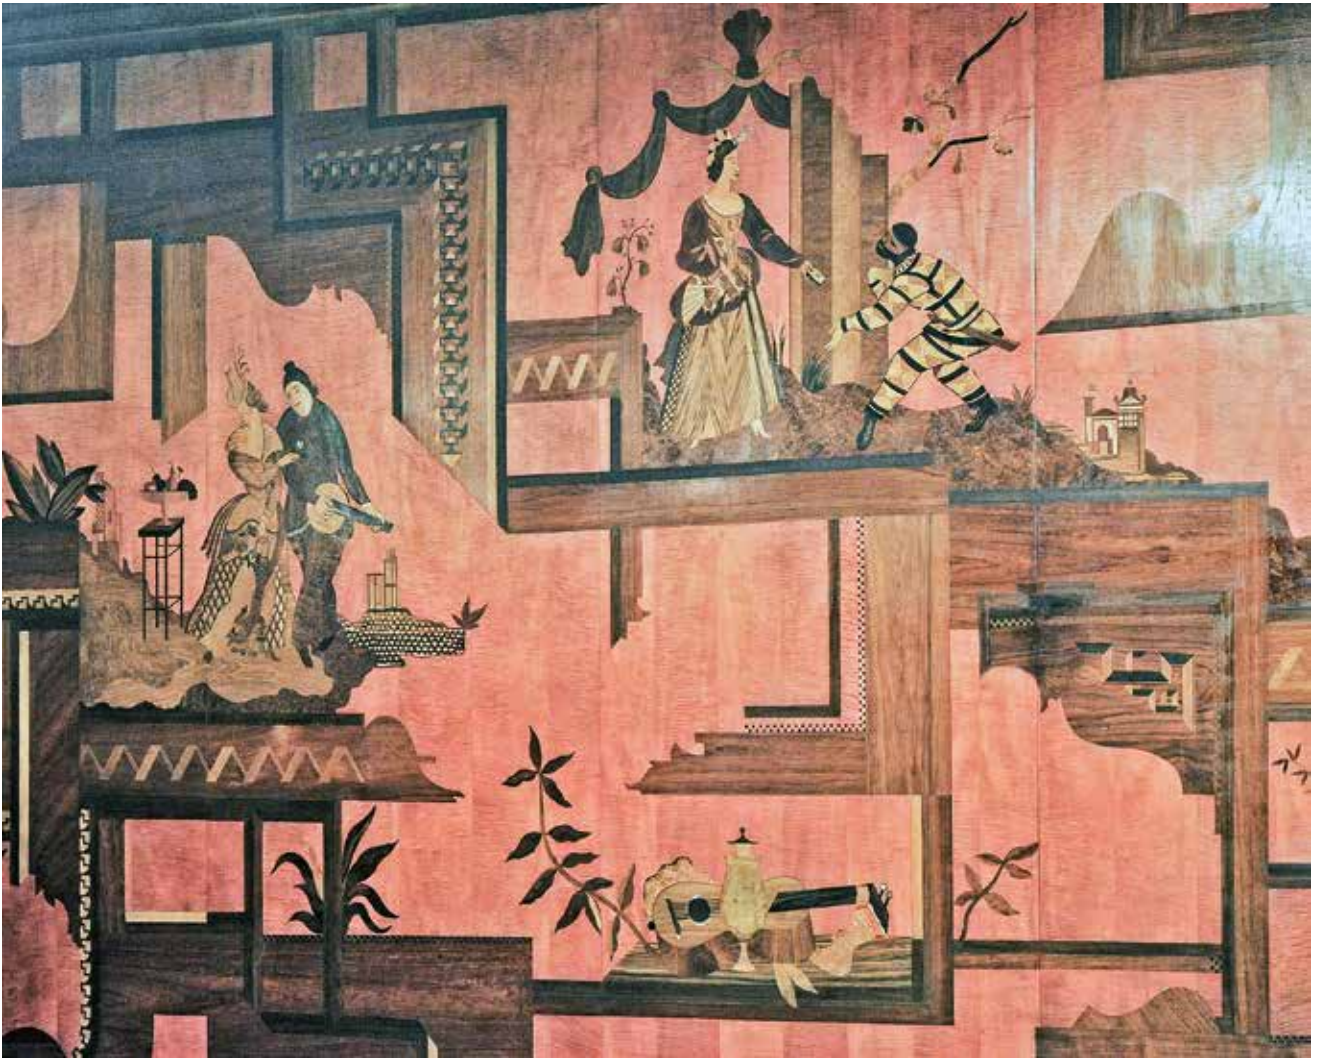
Nicht angetastet wurden bei allen Maßnahmen die Intarsienpaneele an der Rückwand über dem Rangbalkon (Abb. 10). Wie schon im Hebbel-Theater 20 Jahre früher ist auch der gesamte Zuschauerraum des Renaissance-Theaters mit Rosenholz verkleidet.<sup>13</sup> Einmalig ist freilich das Intarsien-Wandbild nach Entwürfen von César Klein. In den

Abb. 10 Intarsien, 2014

1980er Jahren hatte es nach dem Einbau einer neuen Heizung Befürchtungen gegeben, die Intarsien könnten durch die Veränderung des Raumklimas Schaden nehmen. Diese Befürchtungen haben sich heute – 35 Jahre später – nicht bewahrheitet. Die Intarsien haben sich keinen Millimeter vom Fleck bewegt. Wie bei Wandbespannung, Schmiedearbeiten, Spiegelätzungen, Saaldecke und Leuchtergestell bildet auch bei den Intarsien ein geometrisches Rahmengerüst aus horizontalen und vertikalen Elementen mit Stufenfolgen, Podien, Konsolen mit Variationen in Material und Farbe ein übergreifendes Grundmotiv, das andere vegetabile und ornamentale Formen verklammert. Die Intarsien bieten zudem ein reiches Füllhorn aus Stillleben, Chinoiserien, Szenen aus der Commedia dell'Arte in einer stilistischen Bandbreite zwischen Watteau und Picasso. Neben verschiedenen Edelhölzern kommen auch Materialien wie Perlmutter, Schildpatt und Zinn zur Verwendung. Von wem, wann und warum die Zinnleisten mit einer heute umbraunten nachgedunkelten Holzlasur abgedeckt wurden, wissen wir nicht. Die Theaterleitung und die Denkmalbehörden waren sich immer einig, die unfassbar gut erhaltenen, fast 100 Jahre alten Intarsien in ihrem überlieferten Zustand zu belassen und nicht ohne Not Bereinigungen vorzunehmen. Bleibt zu hoffen, dass der
