Scharoun-Theater Wolfsburg – Denkmalschutz zwischen Authentizität und modernster Technik

Winfried Brenne

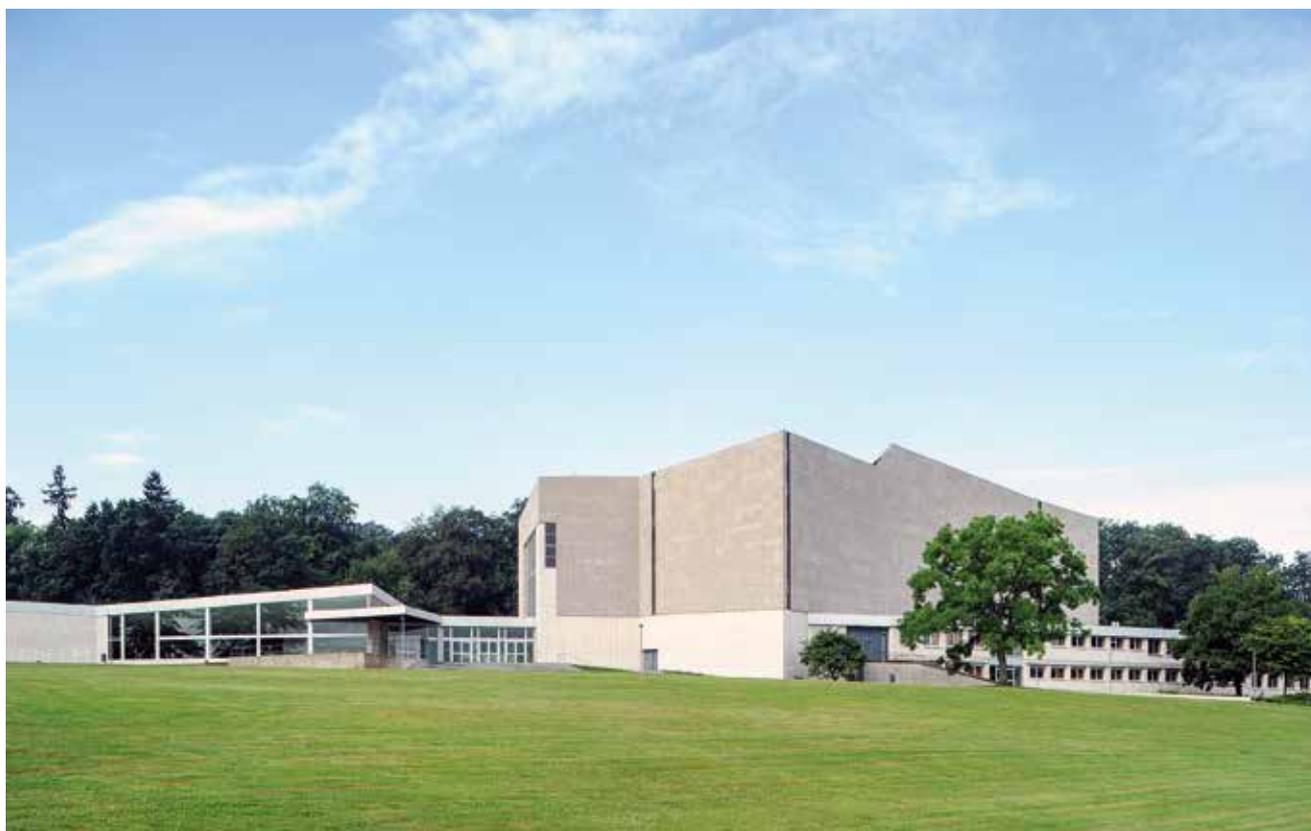
Abb. 1 Hans Scharoun, Stadttheater Wolfsburg, 1969–1973, Zustand nach der Sanierung 2016

Nach 40 Jahren der Nutzung musste das Theater an einen zeitgemäßen Bühnenbetrieb angepasst werden und wurde 2014–2016 in 18 Monaten saniert. In Abstimmung mit der Denkmalpflege wurde dabei größter Wert auf den Erhalt der Authentizität des noch weitgehend im Originalzustand erhaltenen Theaters gelegt. Neben der energetischen Optimierung mussten aktuelle Auflagen des Brandschutzes und

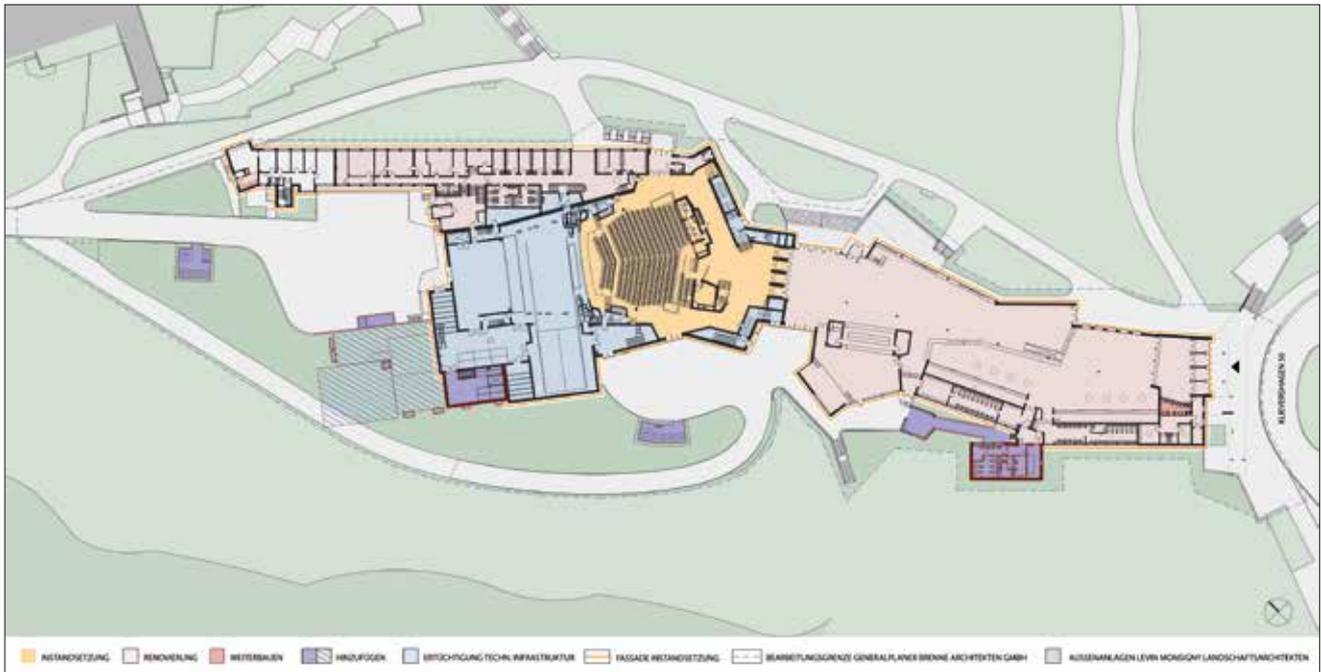
Abb. 2 Grundriss Sanierungsmaßnahmen 2016

Wegen dieser Vielfalt an Problemen und Aufgaben hatten wir als Generalplaner ein sehr großes Team mit über 100 Projektbeteiligten zu koordinieren. Ziel war es, die Detailfülle und Vielfalt von Scharouns Bau erhalten zu können, und das stets in Abwägung zwischen Pragmatismus und Denkmalpflege. Grundlage der Arbeit war das Gebäudebuch, auf dessen Basis eine Wertebilanz erstellt wurde, um die Interessen von Bauherren, Nutzern und Denkmalschutz abwägen zu können. Daraus wurde ein Maßnahmenplan erstellt und schließlich ein Bindungsplan für alle Theaterbereiche. Mit diesem Instrumentarium wurden sechs verschiedene Maßnahmentypen entwickelt: Restaurierung, Renovierung (= größere Eingriffe), Neugestaltung, Hinzufügung, Ertüchtigung der Infrastruktur, Neugestaltung der Außenanlagen.

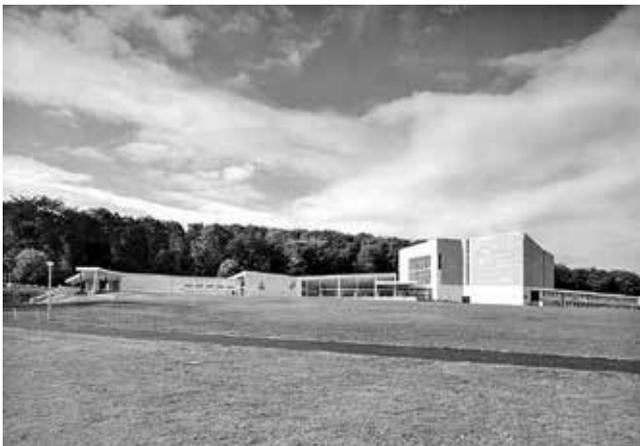
Abb. 3 Stadttheater Wolfsburg nach der Fertigstellung 1969

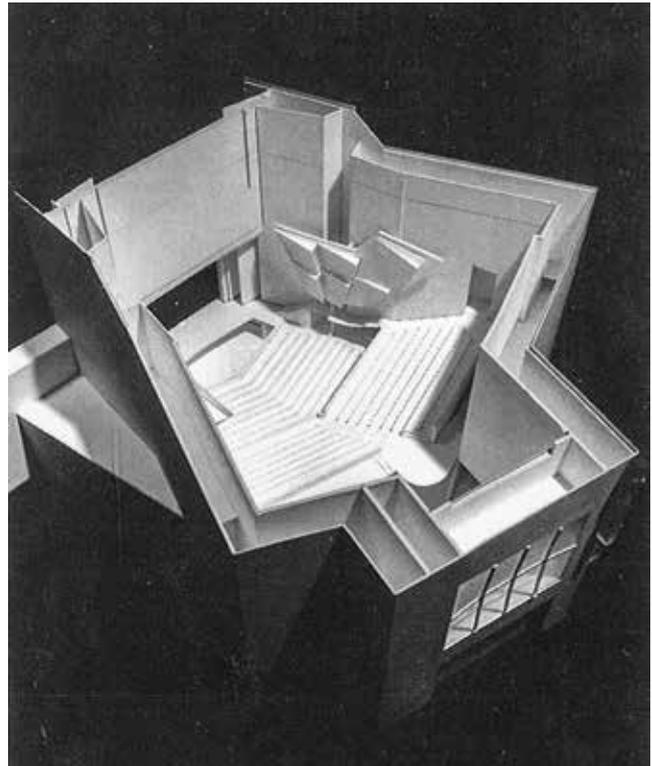
Scharoun erschließt das Theater nicht im üblichen Dreierschritt aus Foyer, Rängen und Schauspielraum. Er stellt den Saal als ein Gebäude in das Gebäude hinein und schirmt ihn durch Gänge ab (Abb. 4). Diese Abschirmungen sind zugleich Fluchtwege und wirken zudem als akustische Isolierung gegenüber dem Umfeld. Auf dem Weg zum Saal wird der Besucher durch einen offenen Raum gelenkt, der nur durch verschiedene Verengungen gegliedert ist. Durch Stufungen in der Decke und den Böden findet gleich zu Beginn eine Trennung in zwei Bereiche – Garderobe und großes Foyer – statt. Nach Durchqueren des großen Foyers gelangt man durch eine Akustikschleuse in das innere Foyer, das mit dem Theatersaal eine gestalterische Einheit bildet. Die Raumgrenze zwischen großem und innerem Foyer ist unmerklich, doch an Materialwechsel und Raumhöhe wird kenntlich, dass man nun in einem repräsentativen Bereich ist. Die einzige Konstante in der Annäherung an den Saal bilden sechs vergoldete Rundpfeiler, die entlang der Laufrichtung des Besuchers ausgerichtet sind. Die Länge des Weges wirkt sich auf das Theatererlebnis aus. Die Besucher müssen fast 80 Meter zurücklegen zwischen Eingang und Theatersaal: Raum für soziale Interaktionen oder um sich auf die Vorstellung einzustimmen. Die Asymmetrie des Theatersaals bestimmt maßgeblich die Geometrie des inneren Foyers. Man betritt es auf der Achse des großen Foyers, wird

Abb. 4 Modell des Theatersaals

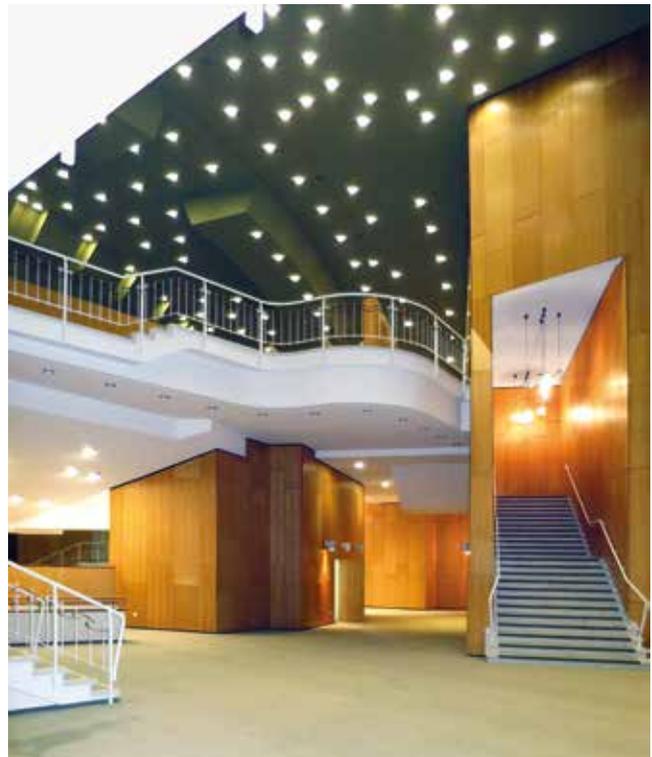
aber – ohne es zu wissen – mit Elementen aus dem Raumsystem des Theatersaals konfrontiert. Dazu gehört die Wegführung zum Zuschauerbereich: Der Saal wird durch drei Gänge zum Parkett und zwei Gänge zum Rang erschlossen. Die beiden Treppen zu den Seiten fallen hierbei am stärksten ins Auge (Abb. 5). Die Treppen sind zwar symmetrisch angelegt, gestalterisch bilden sie jedoch einen starken Kontrast. Sie sind intuitiv in ihrer Wegführung, denn der Besucher wird durch Blickbeziehungen zum nächsten Lauf geleitet. Diese Methode wird auch bei der Wegführung im Saal angewandt, insbesondere dort, wo verschiedene Achsen aufeinandertreffen.

Abb. 5 Inneres Foyer mit Zugängen zum Theatersaal nach der Sanierung

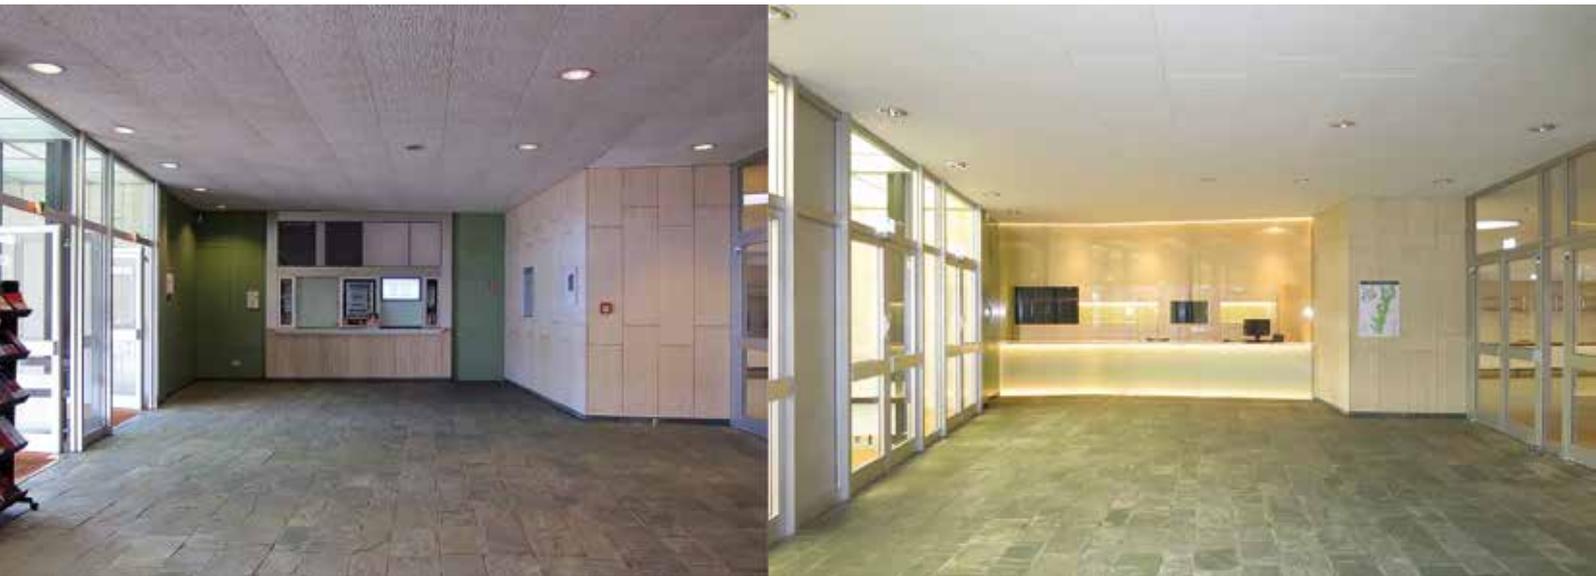
Der gesamte Eingangsbereich musste neugestaltet werden: der Kassenbereich, die Garderobe und das Foyer – also die Räume, in denen ein Großteil der sozialen Interaktion stattfindet. Hinzu kam das Problem, dass nicht ausreichend Damen-WCs vorhanden waren. Dies konnte nur durch einen Anbau behoben werden. Der Kassenbereich wurde gänzlich erneuert: Eine gläserne Fassung verleiht ihm nun einladende Helligkeit und Leichtigkeit (Abb. 6).

Abb. 6 Kassenbereich, Zustand vor und nach der Sanierung

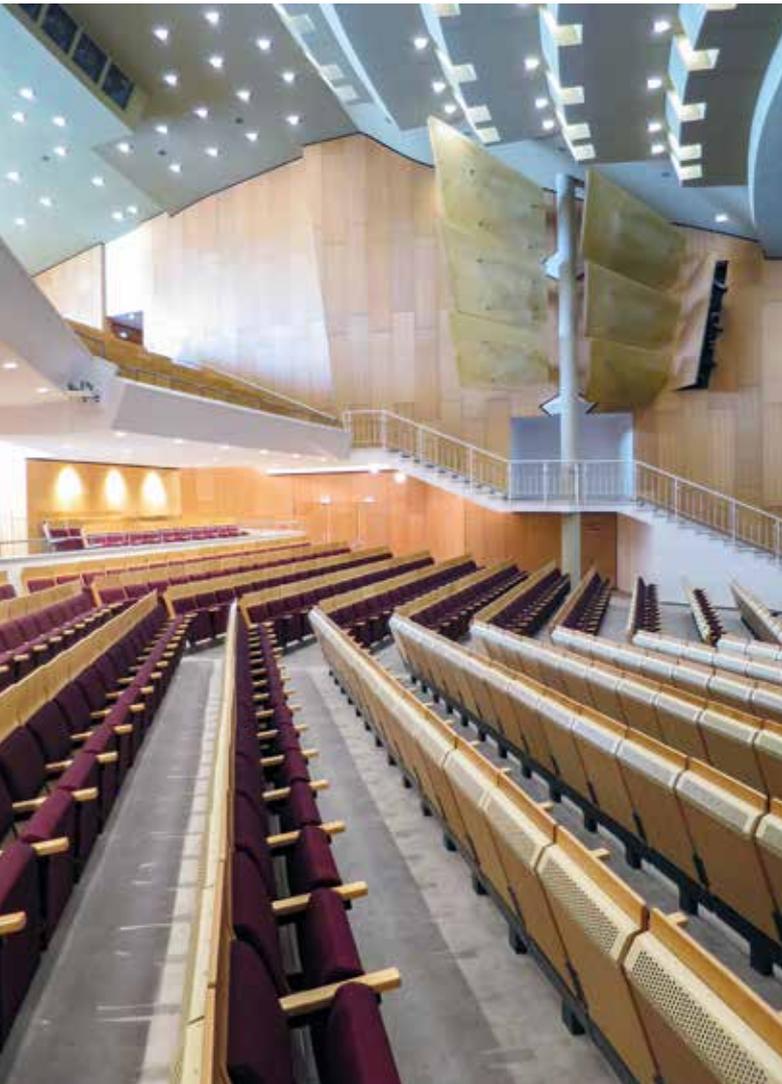
Die zentrale Bauaufgabe war aber der große Theatersaal selbst (Abb. 7). Die Saaldecke ist ein Kunstwerk Scharoun'scher Art. Mit ihrer Form und dem dahinter enthaltenen Luftraum hat sie eine große Bedeutung für die Akustik im Saal, zugleich bestimmt sie ihn ästhetisch. Sie ist als Rabitzdecke ausgeführt und als dünne Membran mit lediglich 2,5 cm stark verputztem Drahtgeflecht ausgeführt, sie ist also weder tragfähig noch begehrbar. Für die notwendigen Technikinstallationen und für das Ertüchtigen der Abhängungen selbst mussten dementsprechend Industriekletterer eingesetzt werden. Eine weitere Herausforderung,

welche die Saaldecke mit sich bringt, sind die Leuchten: Sie waren bislang mit Glühbirnen ausgestattet, was zu einem hohen Energieverbrauch führte und zu einem gesteigerten Wärmeeintrag, der die Lüftung überforderte. Dennoch war es uns wichtig, dass ein Eingriff ästhetisch nicht bemerkbar ist. Die allseits strahlenden Glühbirnen sollten nicht einfach gegen gerichtet strahlende LEDs getauscht werden. Es sollte eine möglichst originalgetreue Lösung mit Leuchten gefunden werden, die zudem stufenlos dimmbar sind. Gewählt wurden Phosphorlampen eines US-amerikanischen Herstellers, für die eine Zulassung im Einzelfall erforderlich war.

Abb. 7 Theatersaal nach der Sanierung

Die mit Holz furnier verkleideten Wände des Saals waren nachträglich mit einer weißen Lasur überzogen worden, weil man der Meinung war, dass die Oberfläche von Scharoun zu unruhig wirke. Wir haben dies schrittweise wieder rückgängig gemacht und erkannt, wie sehr die Lebendigkeit des Holzes für den Raum bestimmend ist. Auch die Entnahme aller bauaufsichtlich nicht notwendigen Modifikationen des Saals führte uns schrittweise an das bauzeitliche Bild heran.

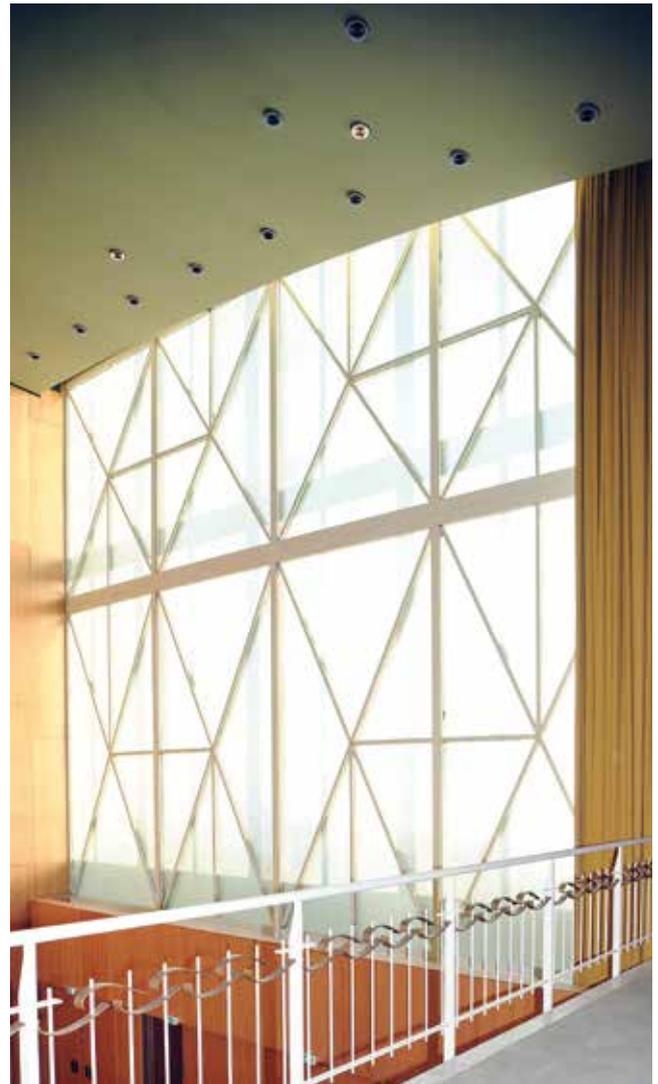
Eine Besonderheit dieses Theaters stellt das große Fenster in der Saalrückwand dar, das als begehrbares Kastenfenster ausgebildet ist (Abb. 8). Die innere Verglasungsebene ist mit Ornamentgläsern aufwendig gestaltet. Tageslicht für einen Zuschauersaal wird im „Normalfall“ nicht benötigt, sodass der original erhaltene Verdunkelungsvorhang meistens geschlossen ist. Das Theater nutzt jedoch auch die Möglichkeit dieser Belichtung vielfältig für Sonderveranstaltungen, vor allem im Zusammenhang mit seinem Kinder- und Jugendtheaterprogramm. Die Herausforderung bei einem solchen Fensterelement besteht sowohl bezüglich des Energieverlustes als auch der akustischen Beeinträchtigung von außen. Beide Probleme wurden durch eine Neuverglasung der äußeren Fensterebene und die Abdichtung des Baukörperanschlusses gelöst.

Abb. 8 Fenster im Theatersaal nach der Sanierung

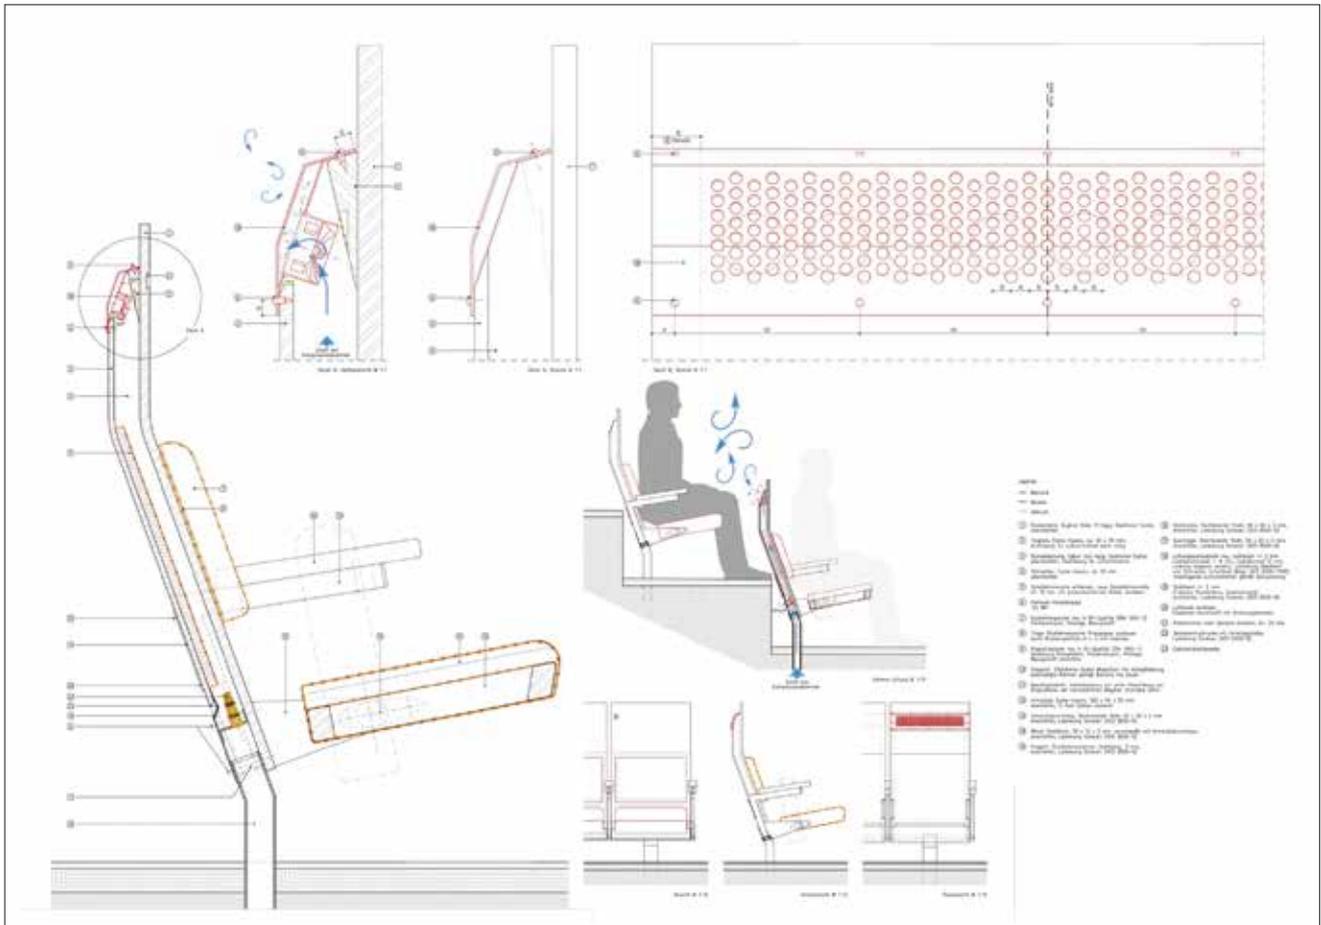
Abb. 9 Sanierungsmaßnahmen zur Verbesserung der bauzeitlichen Lüftungsanlage

Das bauzeitliche System zur Saalbelüftung wurde nicht grundsätzlich infrage gestellt. Diese war so konzipiert worden, dass aus den Rückenlehnen der Stühle ein Stromkühler Luft in den Saal geblasen wurde, sich dort mit der vorhandenen, warmen Luft vermischt und langsam absank. Durch eine Versuchsreihe in Zusammenarbeit mit der Fachhochschule Wolfenbüttel wurde festgestellt, dass durch den Einbau spezieller Düsen in die bestehende Anlage die Luft so verwirbelt werden konnte, dass die Zuschauer keine Zugerscheinungen erfahren und die Luft optimal geführt wird

(Abb. 9). Durch diesen heute möglichen kleinen technischen Eingriff konnte sowohl die alte Anlage in den originalen Theaterstühlen erhalten als auch die Aufenthaltsqualität für die Besucher verbessert werden, besonders indem der Geräuschpegel gesenkt wurde.
