Der Wiederaufbau der Residenz Würzburg als Raumkunstmuseum 40 Jahre UNESCO-Welterbe

Peter Seibert

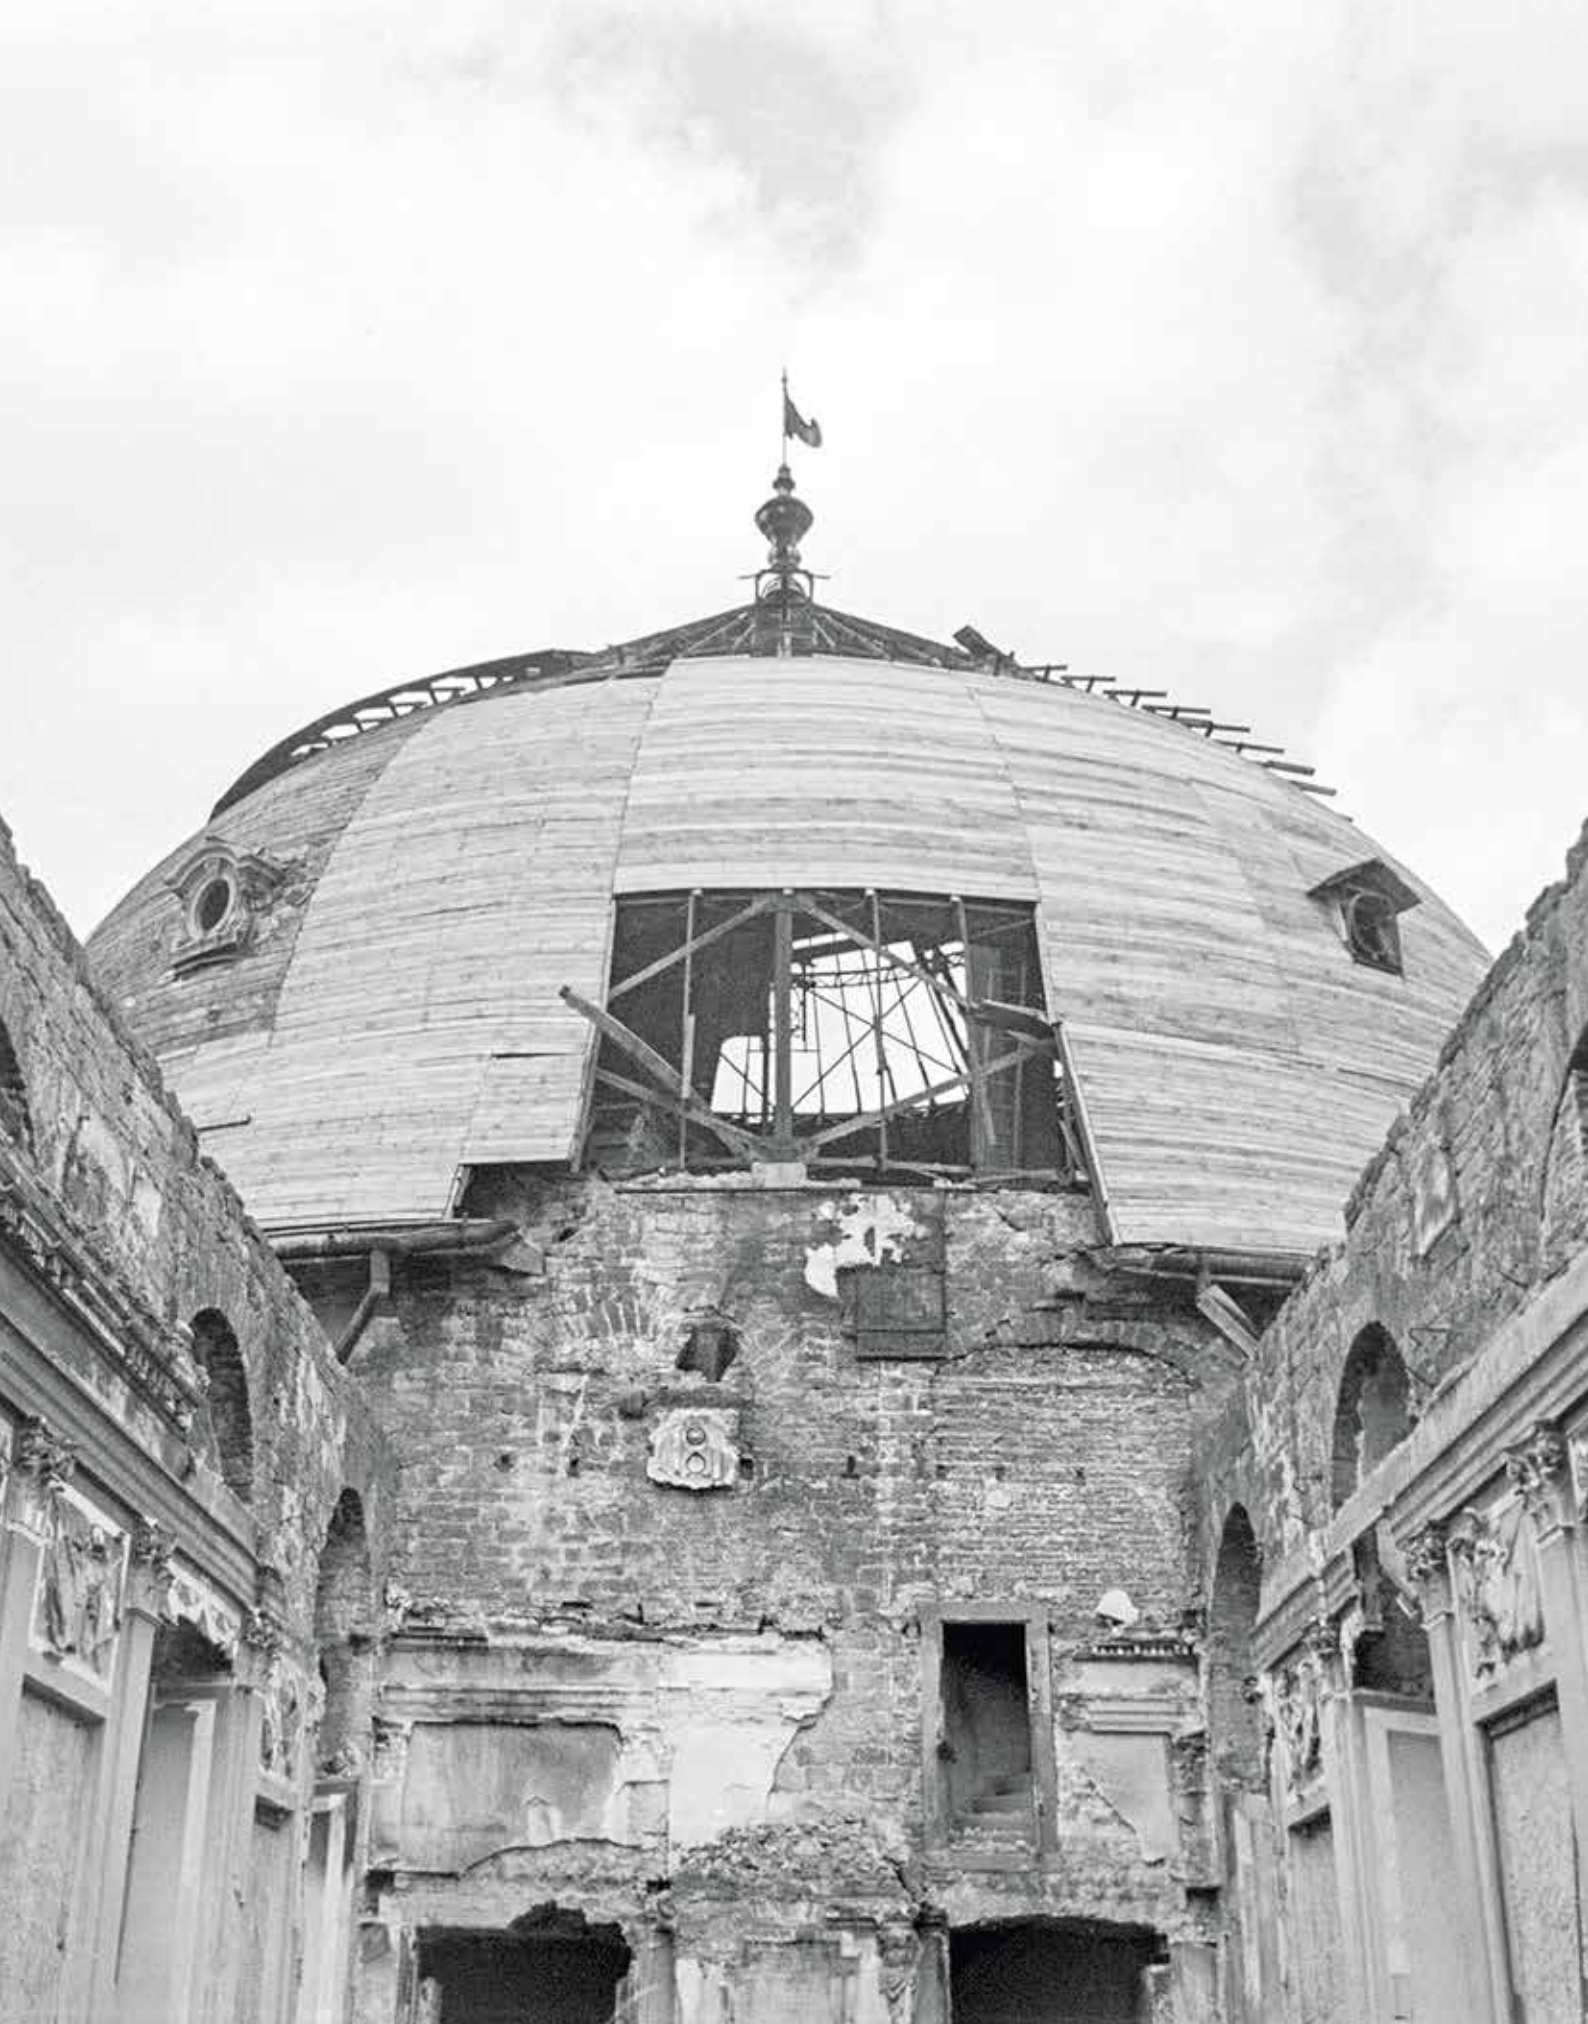
Abb. 2c Residenz Würzburg, Beginn des Wiederaufbaus nach den Kriegszerstörungen; hier: neue Schalung über der Nordkuppel, vom zerstörten Fürstensaal aus gesehen, um 1945–47 (Foto Bayerische Schlösserverwaltung)

so konnte schon am 6. September 1945 das Richtfest für die Notdächer über den großen Gewölben begangen werden. (Abb. 2a–c) Damit war der erste Schritt getan, die übriggebliebenen Werte zu schützen. Zuletzt bekam die Hofkirche ein Notdach, doch waren da bereits die durch Löschwasser vorgeschädigten Deckengemälde von Rudolph Bys durch Regenwasser noch stärker in Mitleidenschaft gezogen, ja, im mittleren Teil fast restlos verwischt. (Tafel IIIa, IIIc; vgl. Abb. 7b, S. 99)

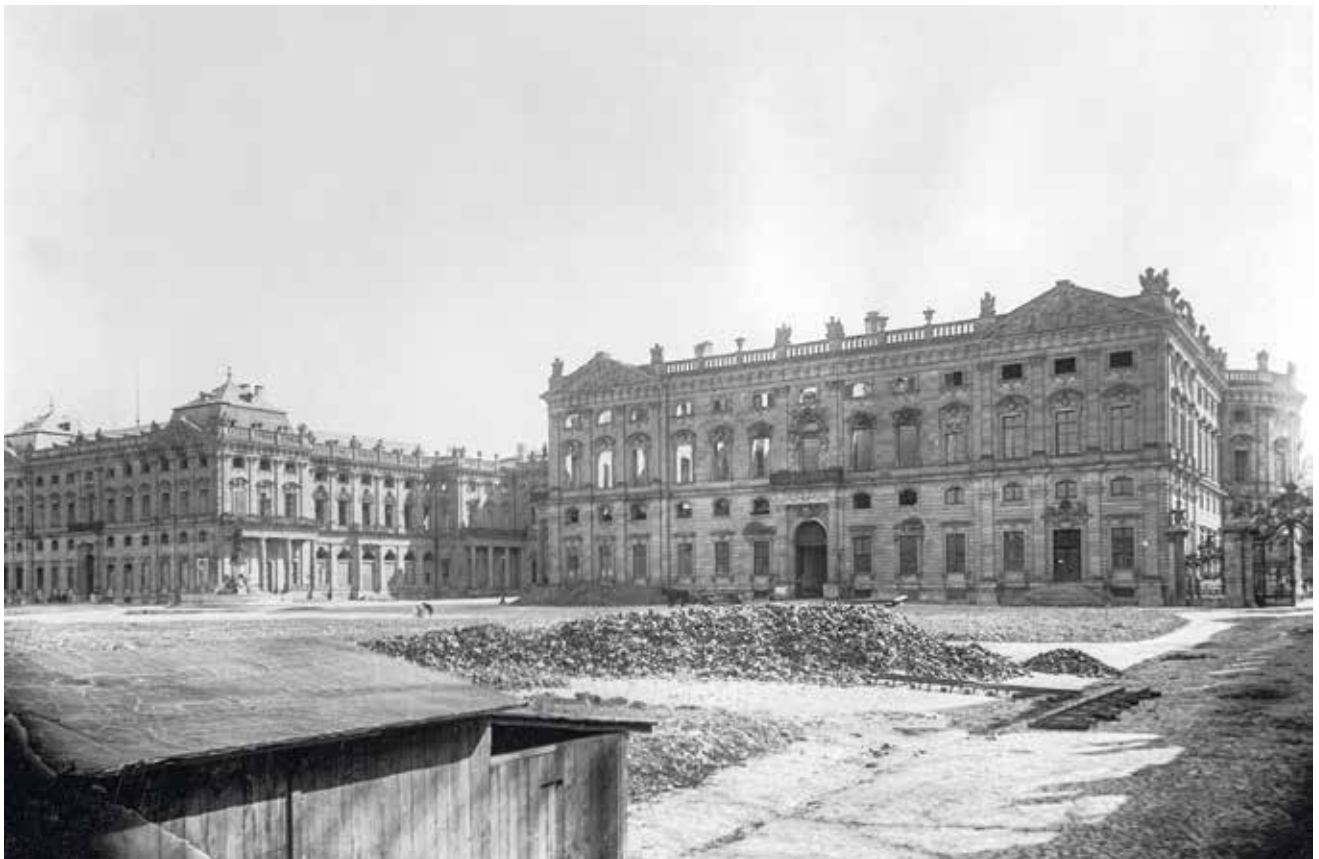
Abb. 1a Residenz Würzburg nach Kriegszerstörung, zu Beginn des Wiederaufbaus, 1945, Ansicht von Südwesten
(Foto Bayerische Schlösserverwaltung)

Die Räume in den Seitenflügeln aber waren besonders schwer beschädigt, alle Holzbalkendecken verbrannt, die Stuckdecken und Parkettböden völlig zerstört. Jedoch war ein großer Teil der wandfesten Ausstattung und Wandstuckierung, wiewohl stark beschädigt, erhalten. Ebenso hatten sich Möbel, Bilder, Lüster, Tapisseries und auch viele Holzvertäfelungen erhalten, da sie vor dem Angriff ausgebaut und ausgelagert werden konnten. (Abb. 1a–d, vgl. Grundriss Hauptgeschoss Tafel VIIIb)

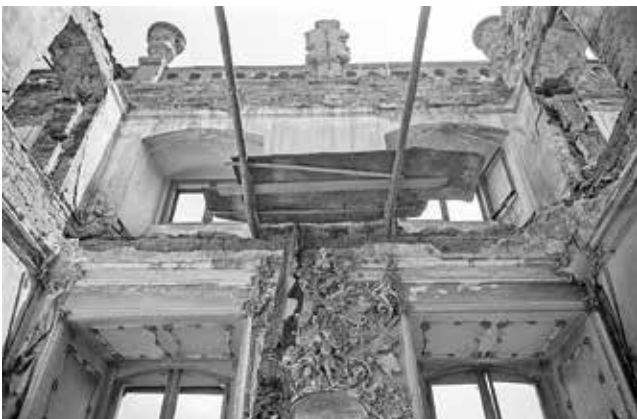
Abb. 1b Residenz Würzburg, Teilansicht des Corps de Logis mit Blick über die ausgebrannten Räume nach Westen, 1945–46 (Bildarchiv Foto Marburg)

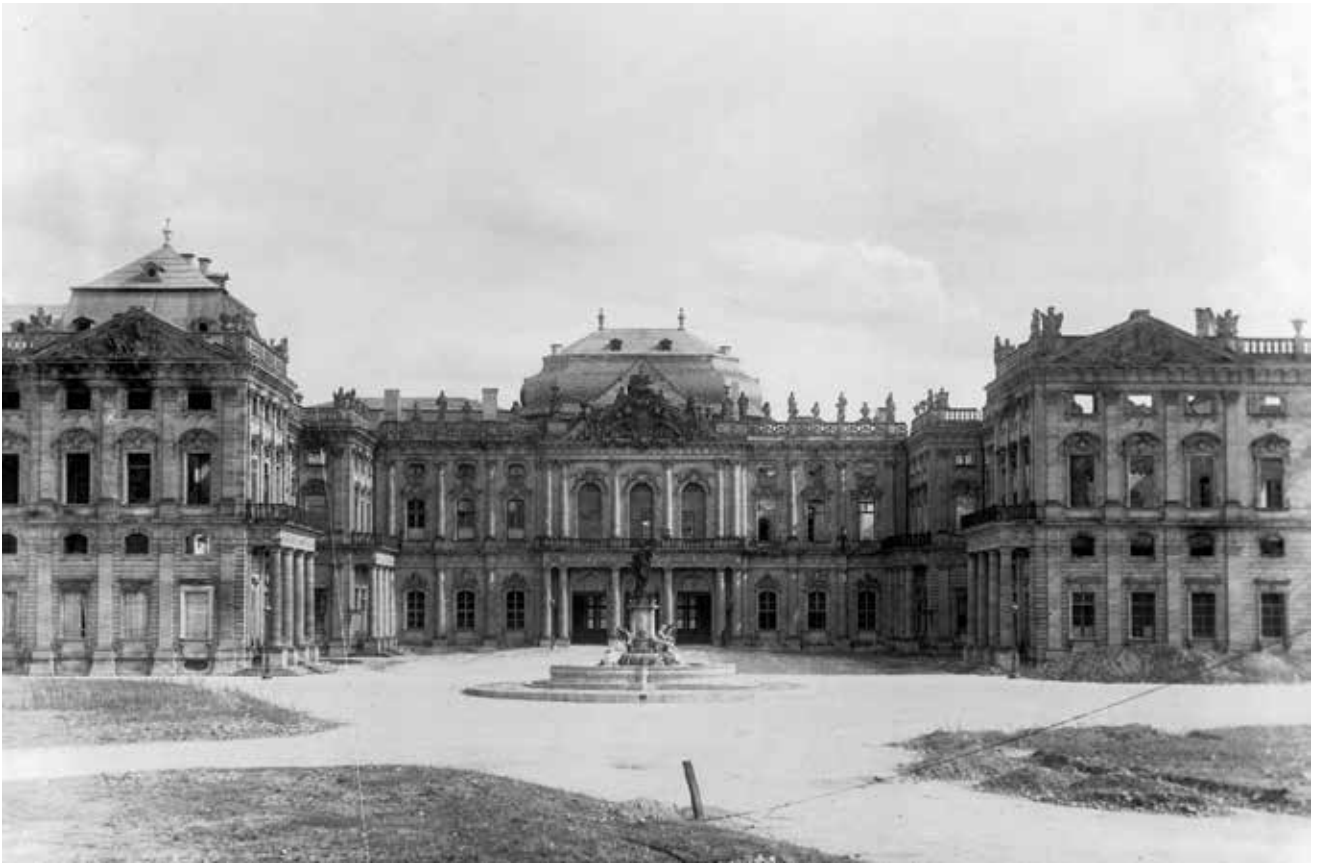
Abb. 2a Residenz Würzburg, Zustand 1947 mit teils fertiggestellten Dächern, Ansicht von Westen (Foto Bayerische Schlösserverwaltung)

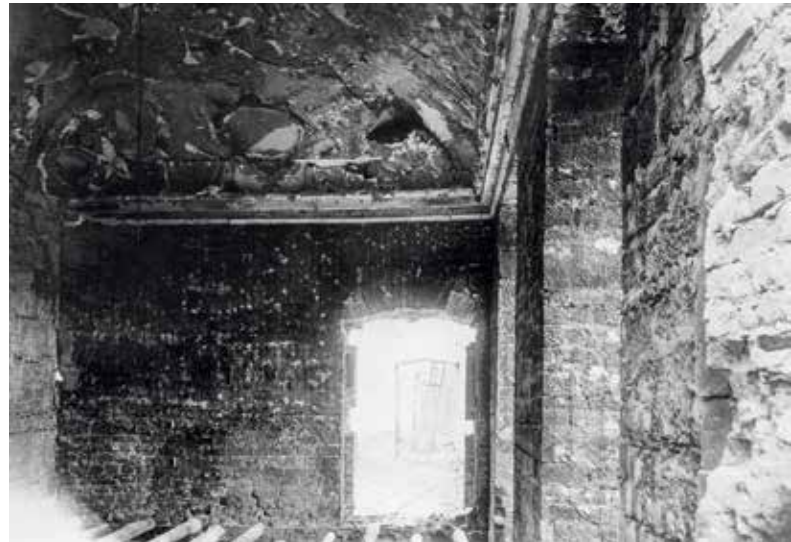
Abb. 3 Residenz Würzburg, Spiegelkabinett unmittelbar nach der Zerstörung von 1945 mit noch erhaltenen Fragmenten der Muldendecke und ihrer Stuckdekoration (Foto Bayerische Schlösserverwaltung, Schleinkofer)

Nicht abgedeckt blieb zunächst unter anderem auch das Gewölbe über dem Spiegelkabinett. Eine Reihe von Fotos dieser Zeit zeigt es mit Resten der Stuckdekoration vor seinem endgültigen Einsturz und den Zustand der Prunkräume kurz nach der Katastrophe. (Abb. 3) Vieles war damals anscheinend noch erhalten und ging nach dem Einzug der Stahlbetondecken zwischen 1953 und 1958 verloren, als der Entschluss zur Wiederherstellung der Prunkräume noch nicht herangereift war. Dies gilt z. B. für einen Teil des reichen Intarsienbodens im Grünlackierten Zimmer.⁴

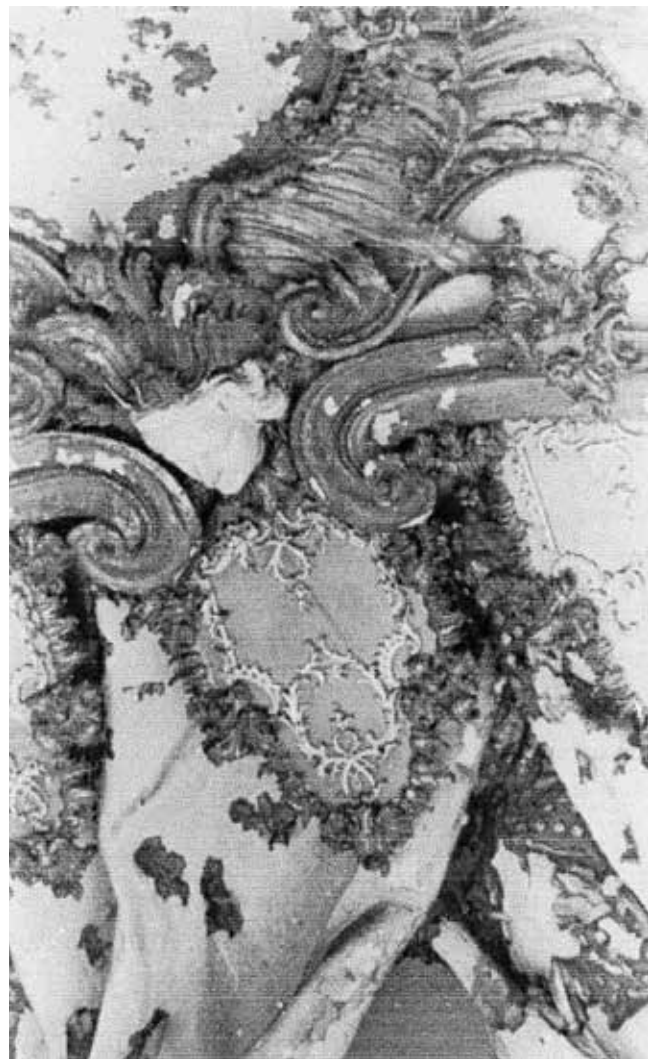
Abb. 4a Residenz Würzburg, Kaisersaal, Detail der beschädigten Stuckdekoration nach den Kriegszerstörungen 1945 (Foto Bayerische Schlösserverwaltung)

Die Restaurierung der Fresken in Kaisersaal und Treppenhaus erfolgte 1947 bis 1949, die der Stuckaturen im Kaisersaal 1949 bis 1951. Um die ursprüngliche Wirkung der Fresken wiederherzustellen, mussten die erhaltenen Teile gefestigt, Verfärbungen korrigiert und Fehlstellen ergänzt werden. Diese Retuschen wurden bewusst nur leicht gebunden, da sie wieder entfernbar sein sollten.⁶ Daran schloss sich dann die Erneuerung der zermürbten und vielfach schon abgestürzten Stuckaturen an; auch bedurfte es einer Neuvergoldung in beträchtlichem Umfang.⁷ Die Reparaturen setzten sich im Weißen Saal (Gardesaal) fort, wo das Loch in der südwestlichen Gewölbeecke zu verschließen und die abgestürzten Stuckornamente in situ anzubringen bzw. neu zu stuckieren waren. Mit Beendigung dieser Maßnahme wurde das Corps de Logis als geschlossener Komplex wieder zugänglich, und schon 1951 konnte das Mozartfest erstmals wieder in Kaisersaal und Weißem Saal stattfinden. (Abb. 4a, 4b, Tafel IIa, IIb)

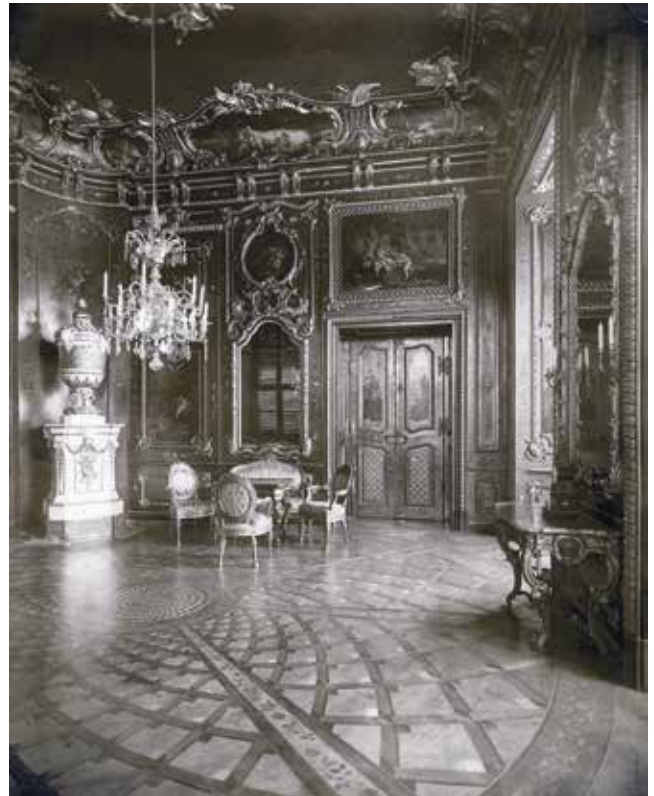
Abb. 6a Residenz Würzburg, Grünlackiertes Zimmer vor der Zerstörung, frühes 20. Jh. (Foto Bayerische Schlösserverwaltung)

Weil das Dach fehlte, waren die Gewölbe dem Regen ausgesetzt. Sie konnten zunächst nur zum Teil und auch nur provisorisch mit Zeltplanen geschützt werden, mit der Folge von Durchfeuchtungsschäden: Wasserflecken, Ausblühungen, Salzkrusten, bis hin zur Ablösung und Zerstörung von Vergoldungen an Stuckaturen und Zerstörung der Malschicht der Tiepolo-Fresken. (Vgl. Abb. 6a, S. 96)

Die besondere Problematik des Grünlackierten Zimmers lag darin, dass die stuckierte, grün gelüsterter Decke und das Intarsienparkett mit seiner geometrisch-illusionären Ornamentik verbrannt waren. Zudem waren große Teile der ebenfalls grün gelüsterter und mit vergoldetem Stuck gegliederten Wände mitsamt den figürlichen Malereien durch die Brandhitze stark geschädigt und in ihrer Farbwirkung verändert. Die besondere Herausforderung bestand deshalb in der farblichen Anpassung neuer Lüsterfassungen an die verbliebenen Reste der Wandflächen und die geretteten originalen Türblätter, und nicht minder in der Retusche, Ergänzung und Teilrekonstruktion der Malereien.¹³ (Abb. 6a, 6b, Tafel Va, Vb, Vc)

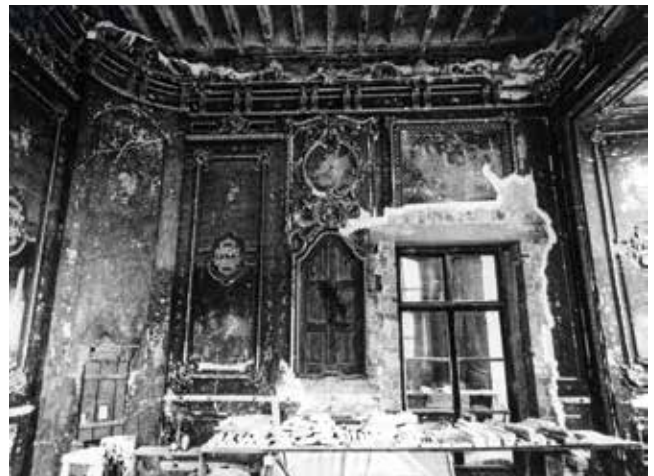
Abb. 6b Residenz Würzburg, Grünlackiertes Zimmer zu Beginn des Wiederaufbaus, Zustand 1945–46 (Foto Bayerische Schlösserverwaltung)

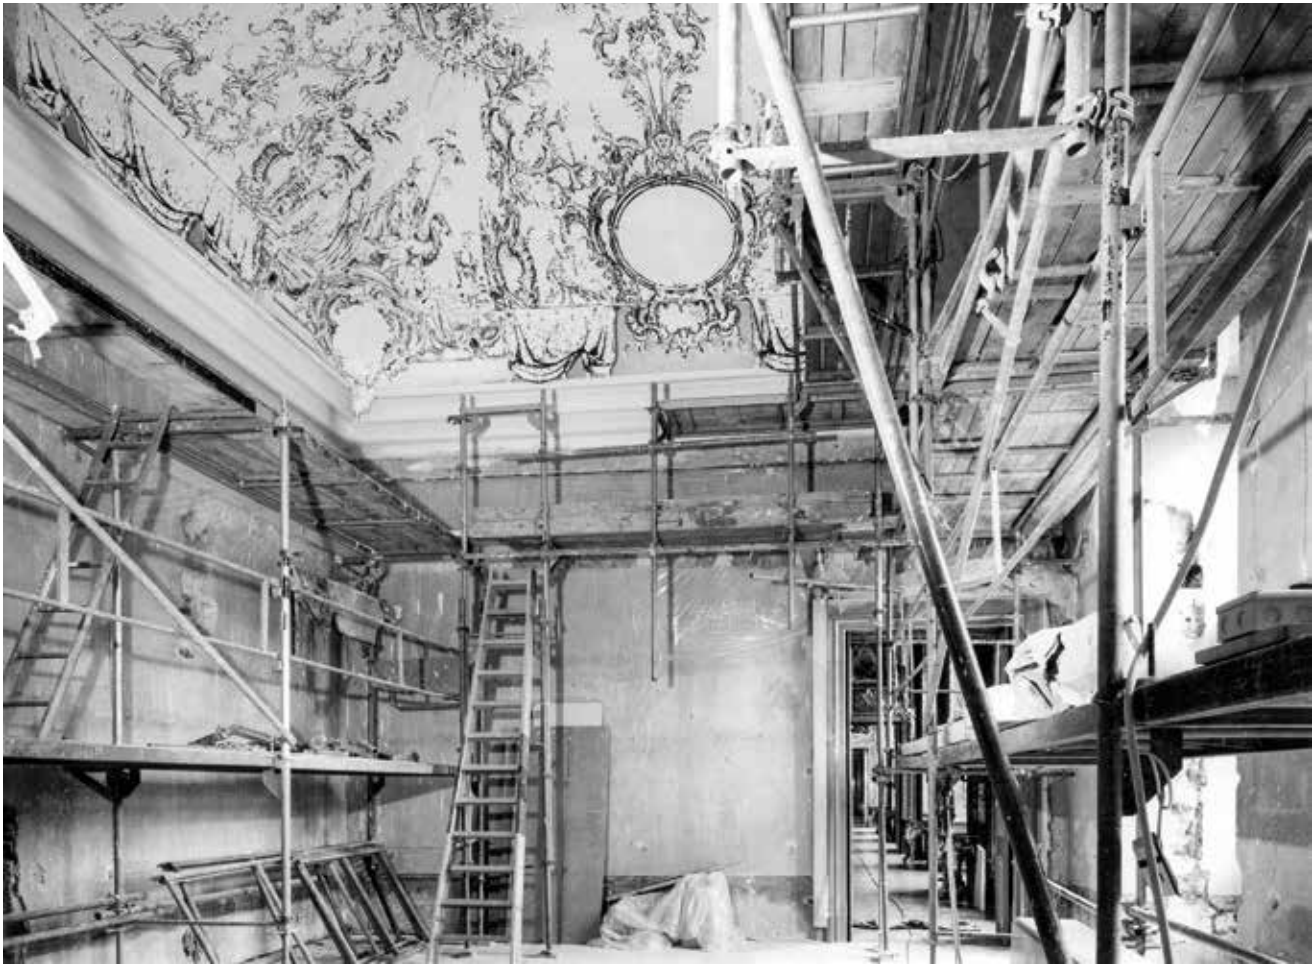
Abb. 7 Residenz Würzburg, Rekonstruktion der Decke des Spiegelkabinetts, mit Positionierung der Rekonstruktionszeichnungen, um 1981–82 (Foto Dorothea Zwicker, Würzburg)

Aber die Grundlagen für die Rekonstruktion waren doch sehr dünn. Anhand der erhaltenen Spiegelscherbe, zweier originaler Glastischplatten und einer ausgebauten verspiegelten Doppeltür mussten Glasart, Glasschliff, Verspiegelungstechnik sowie die Gestaltung der Glasrückseiten in Ameliertechnik erst analysiert werden. Die differenzierte Farbigkeit der fein detaillierten Hinterglasmalereien sowie die plastische Modellierung der Stuckrahmen und der reichen ornamentalen und figürlichen Deckenstuckaturen mussten von einigen, im Krieg aufgenommenen Farbdias und einem um 1870 gemalten Deckfarbenaquarell abgeleitet werden.¹⁶ (Abb. 3, 7, Tafel VIa, VIb, vgl. auch Abb. 4a, S. 90; Abb. 5b, S. 94 und Abb. 4, S. 125)
