Tafel Ia Residenz Würzburg, Treppenhaus, Ansicht nach Süden: Deckenfresko von Giovanni Battista Tiepolo, um 1752–53, Stuckaturen von Lodovico Bossi, 1765–66; Skulpturen auf der Balustrade von Peter Wagner, 1771–76. Erhaltungszustand vor 1945 (Foto Bayerische Schlösserverwaltung)

▷
Tafel Ib Residenz Würzburg, Treppenhaus, Gesamtansicht vom Zwischenpodest nach Süden, nach Abschluss der Restaurierung des Deckenfreskos und der Raumschale 2006 (Foto Bayerische Schlösserverwaltung, Richard F. J. Maier)

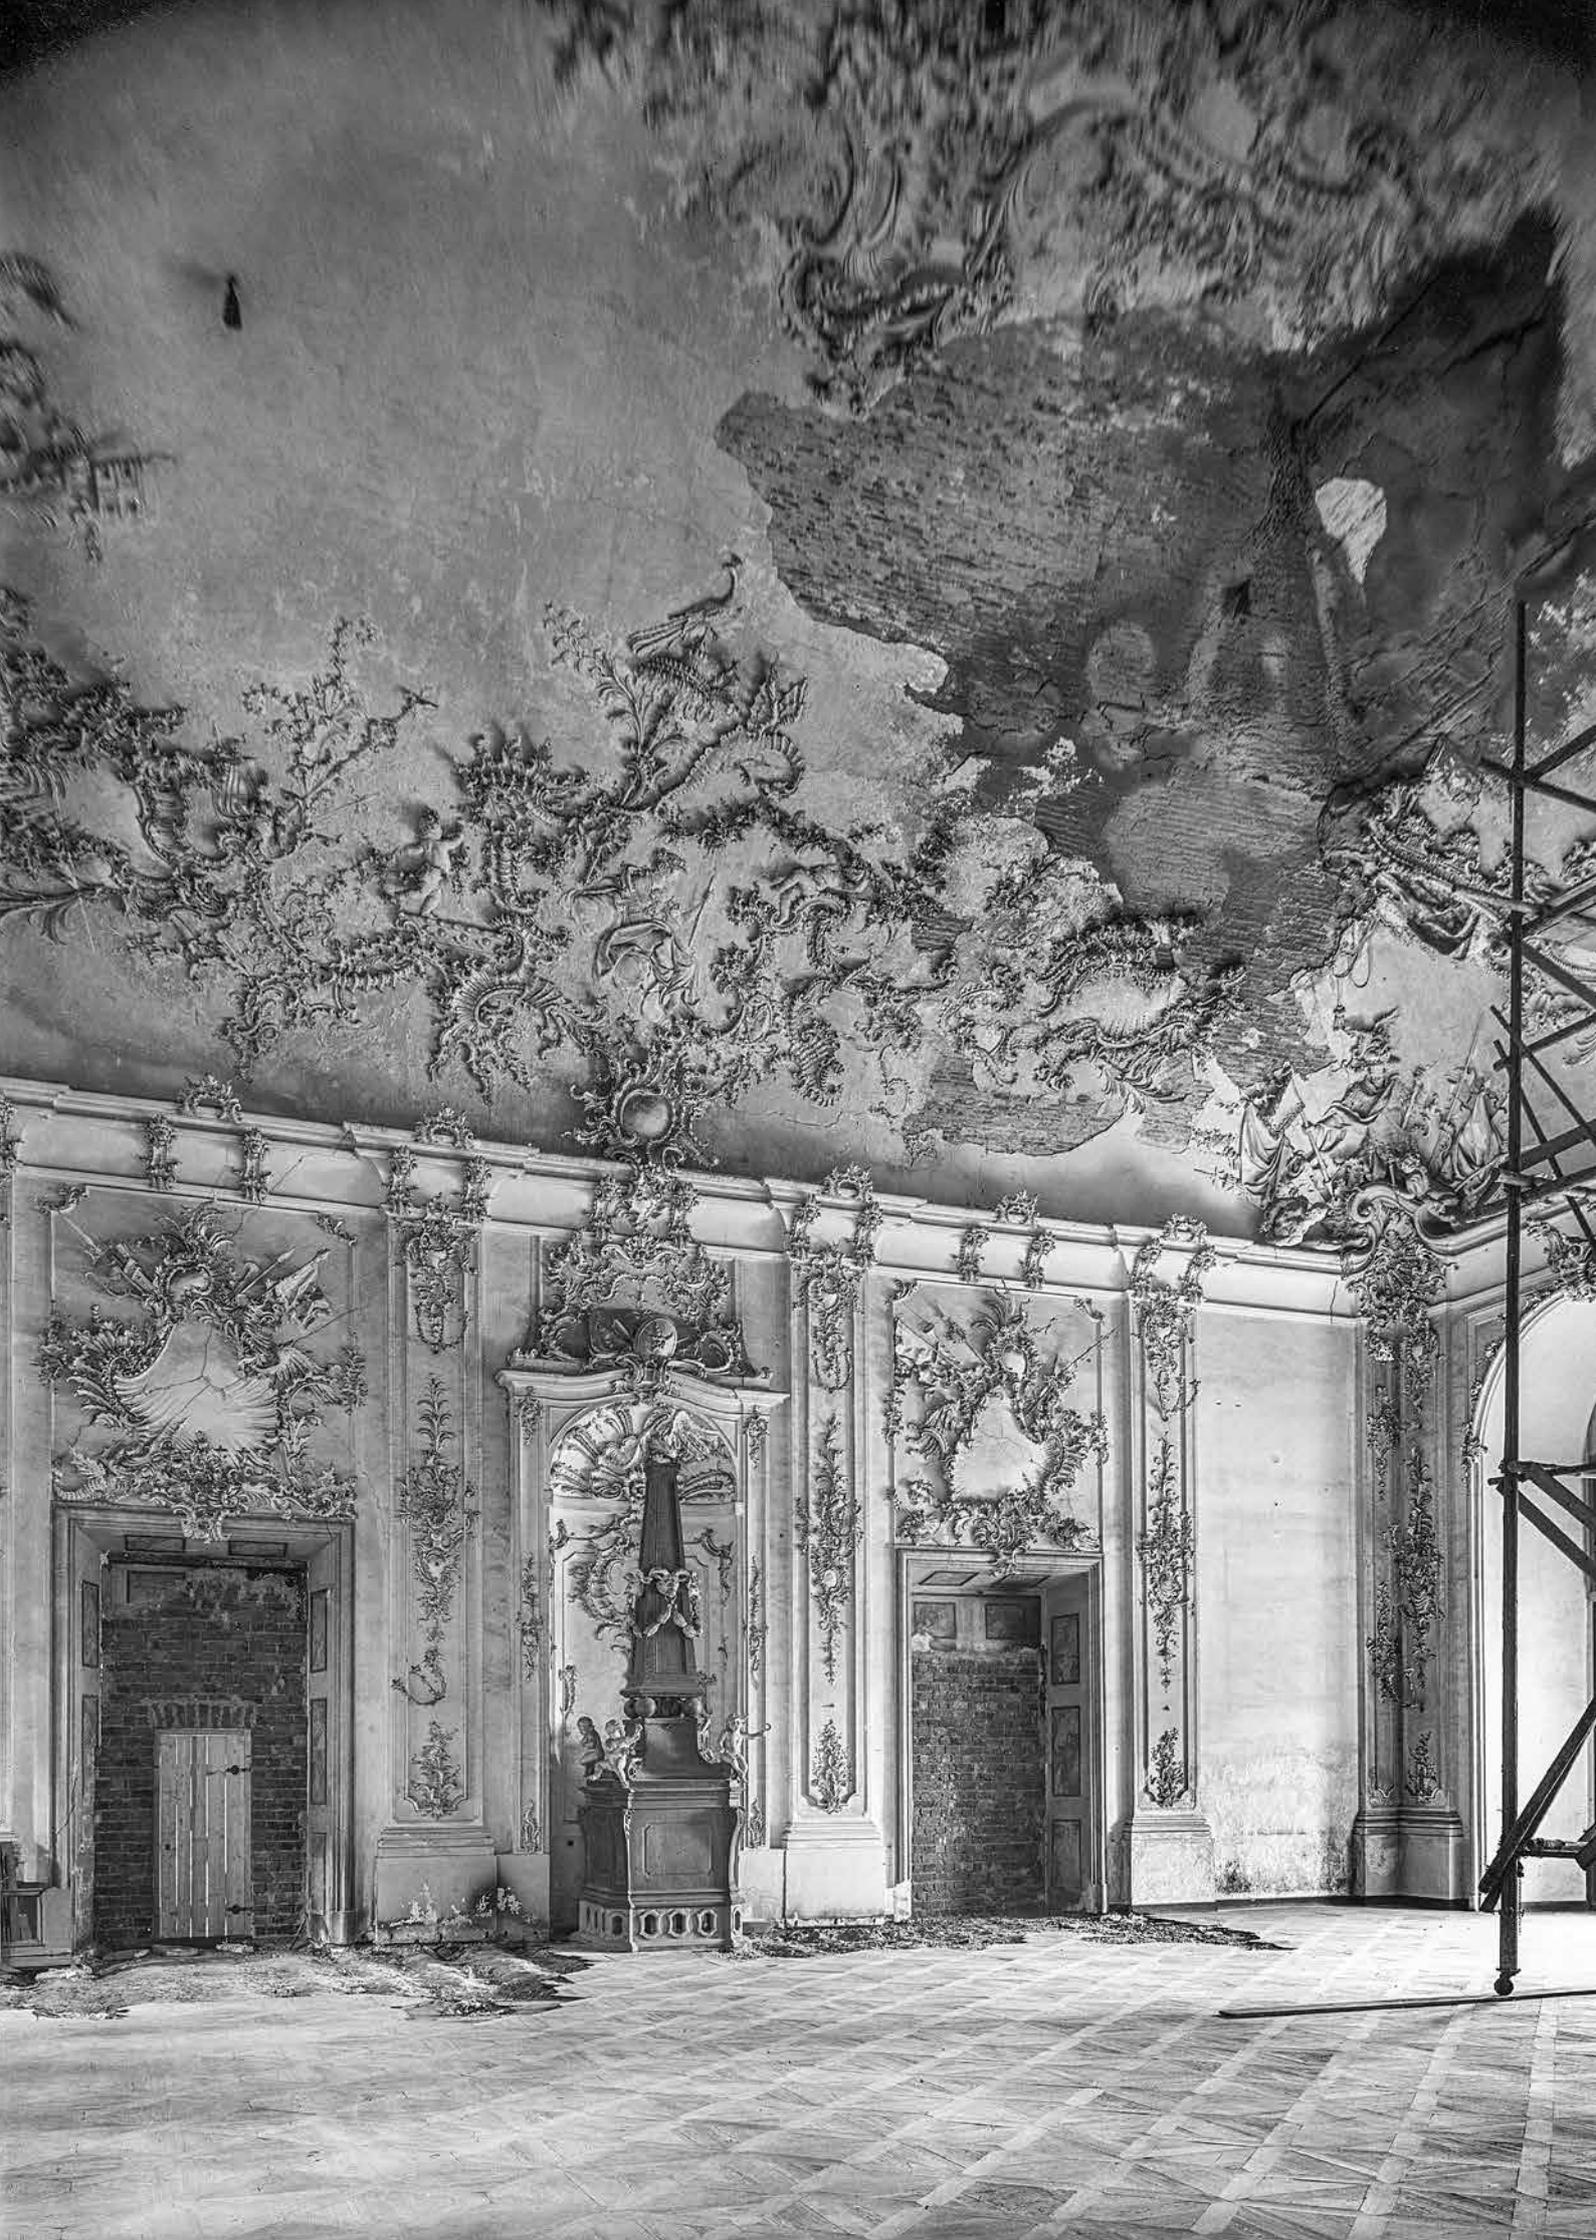
Tafel IIb Residenz Würzburg, Weisser Saal, Ansicht nach Südosten, aktueller Zustand nach Abschluss des Wiederaufbaus und Wiederherstellung der beschädigten Raumschale (Foto Bayerische Schlösserverwaltung, Anton Brandl)

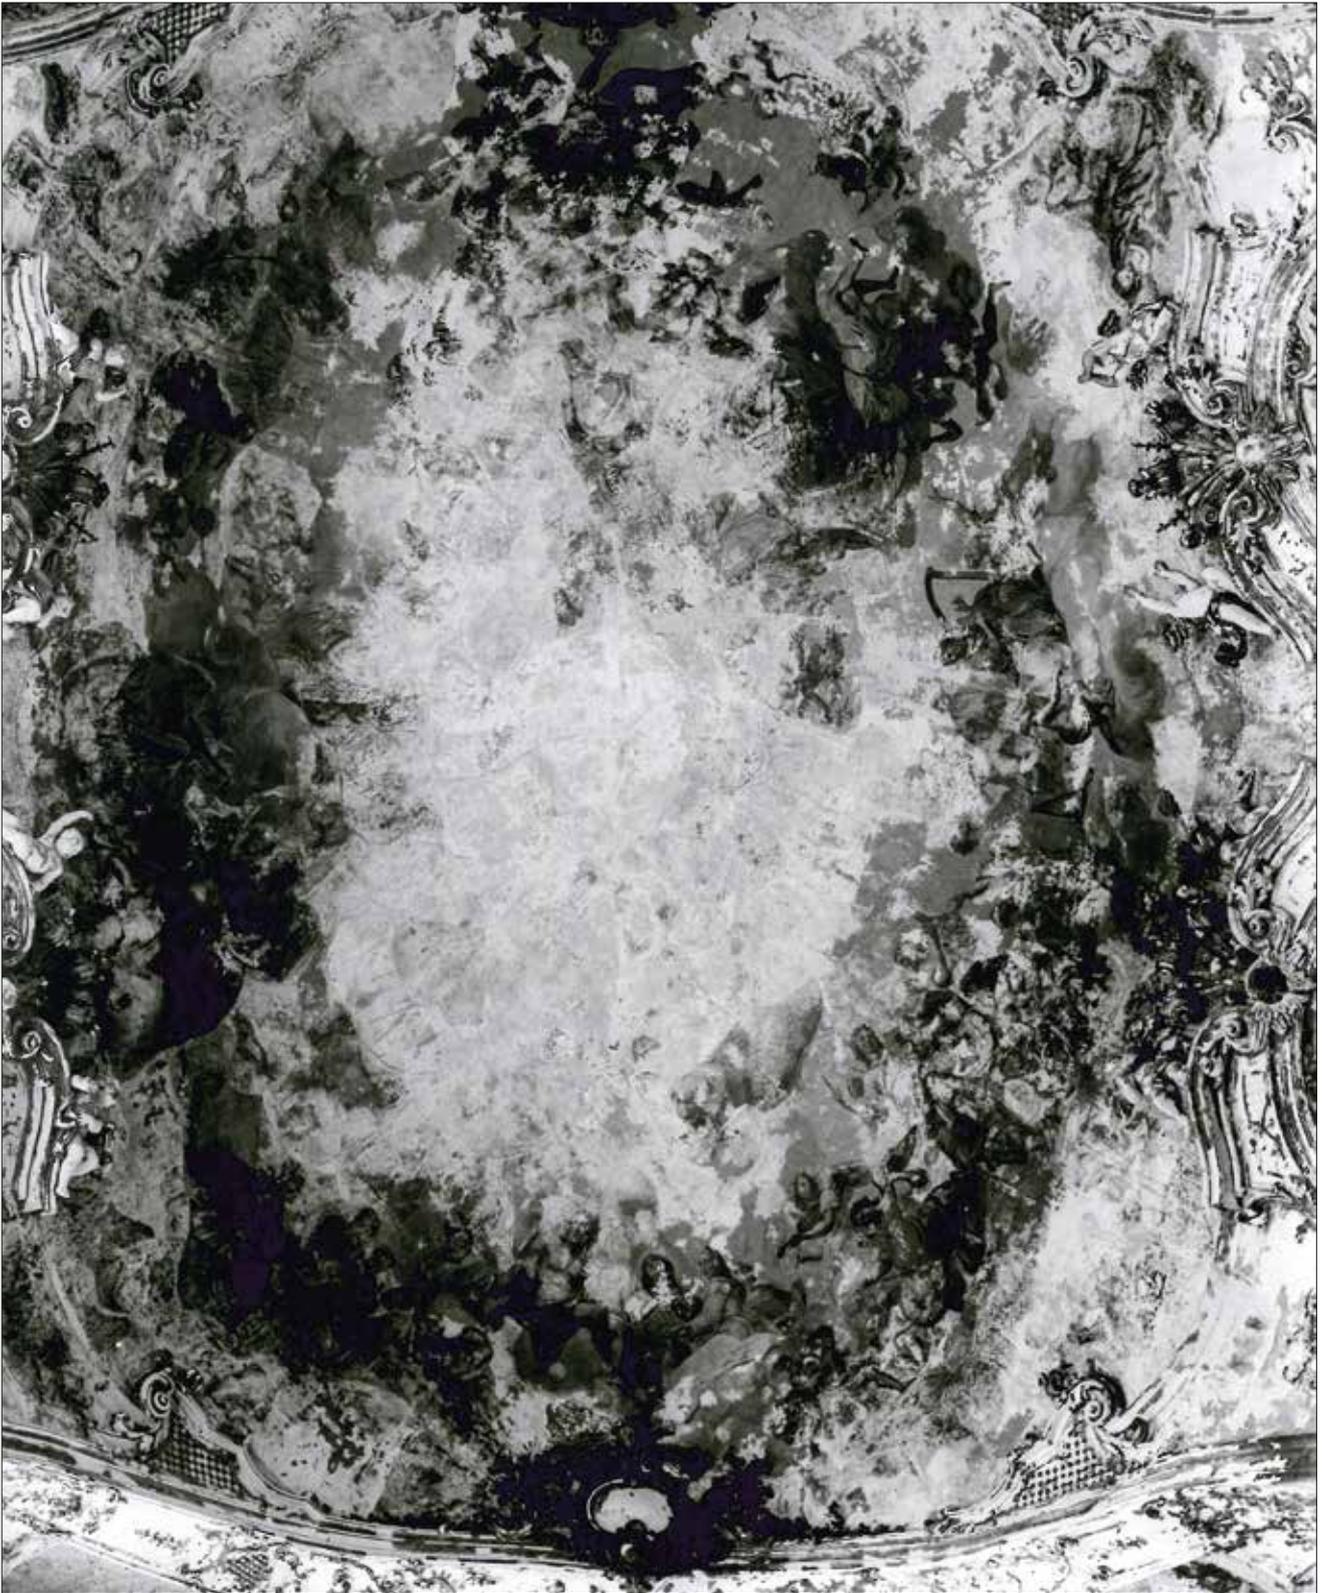
Tafel IIIc Residenz Würzburg, Hofkirche, Mittelkuppel, Deckenmalerei mit „Krönung Mariens“, Zustand 1947 mit schweren Schäden und Verlusten an Stuck und Malerei (Foto Bayerische Schlösserverwaltung, Schleinkofer)

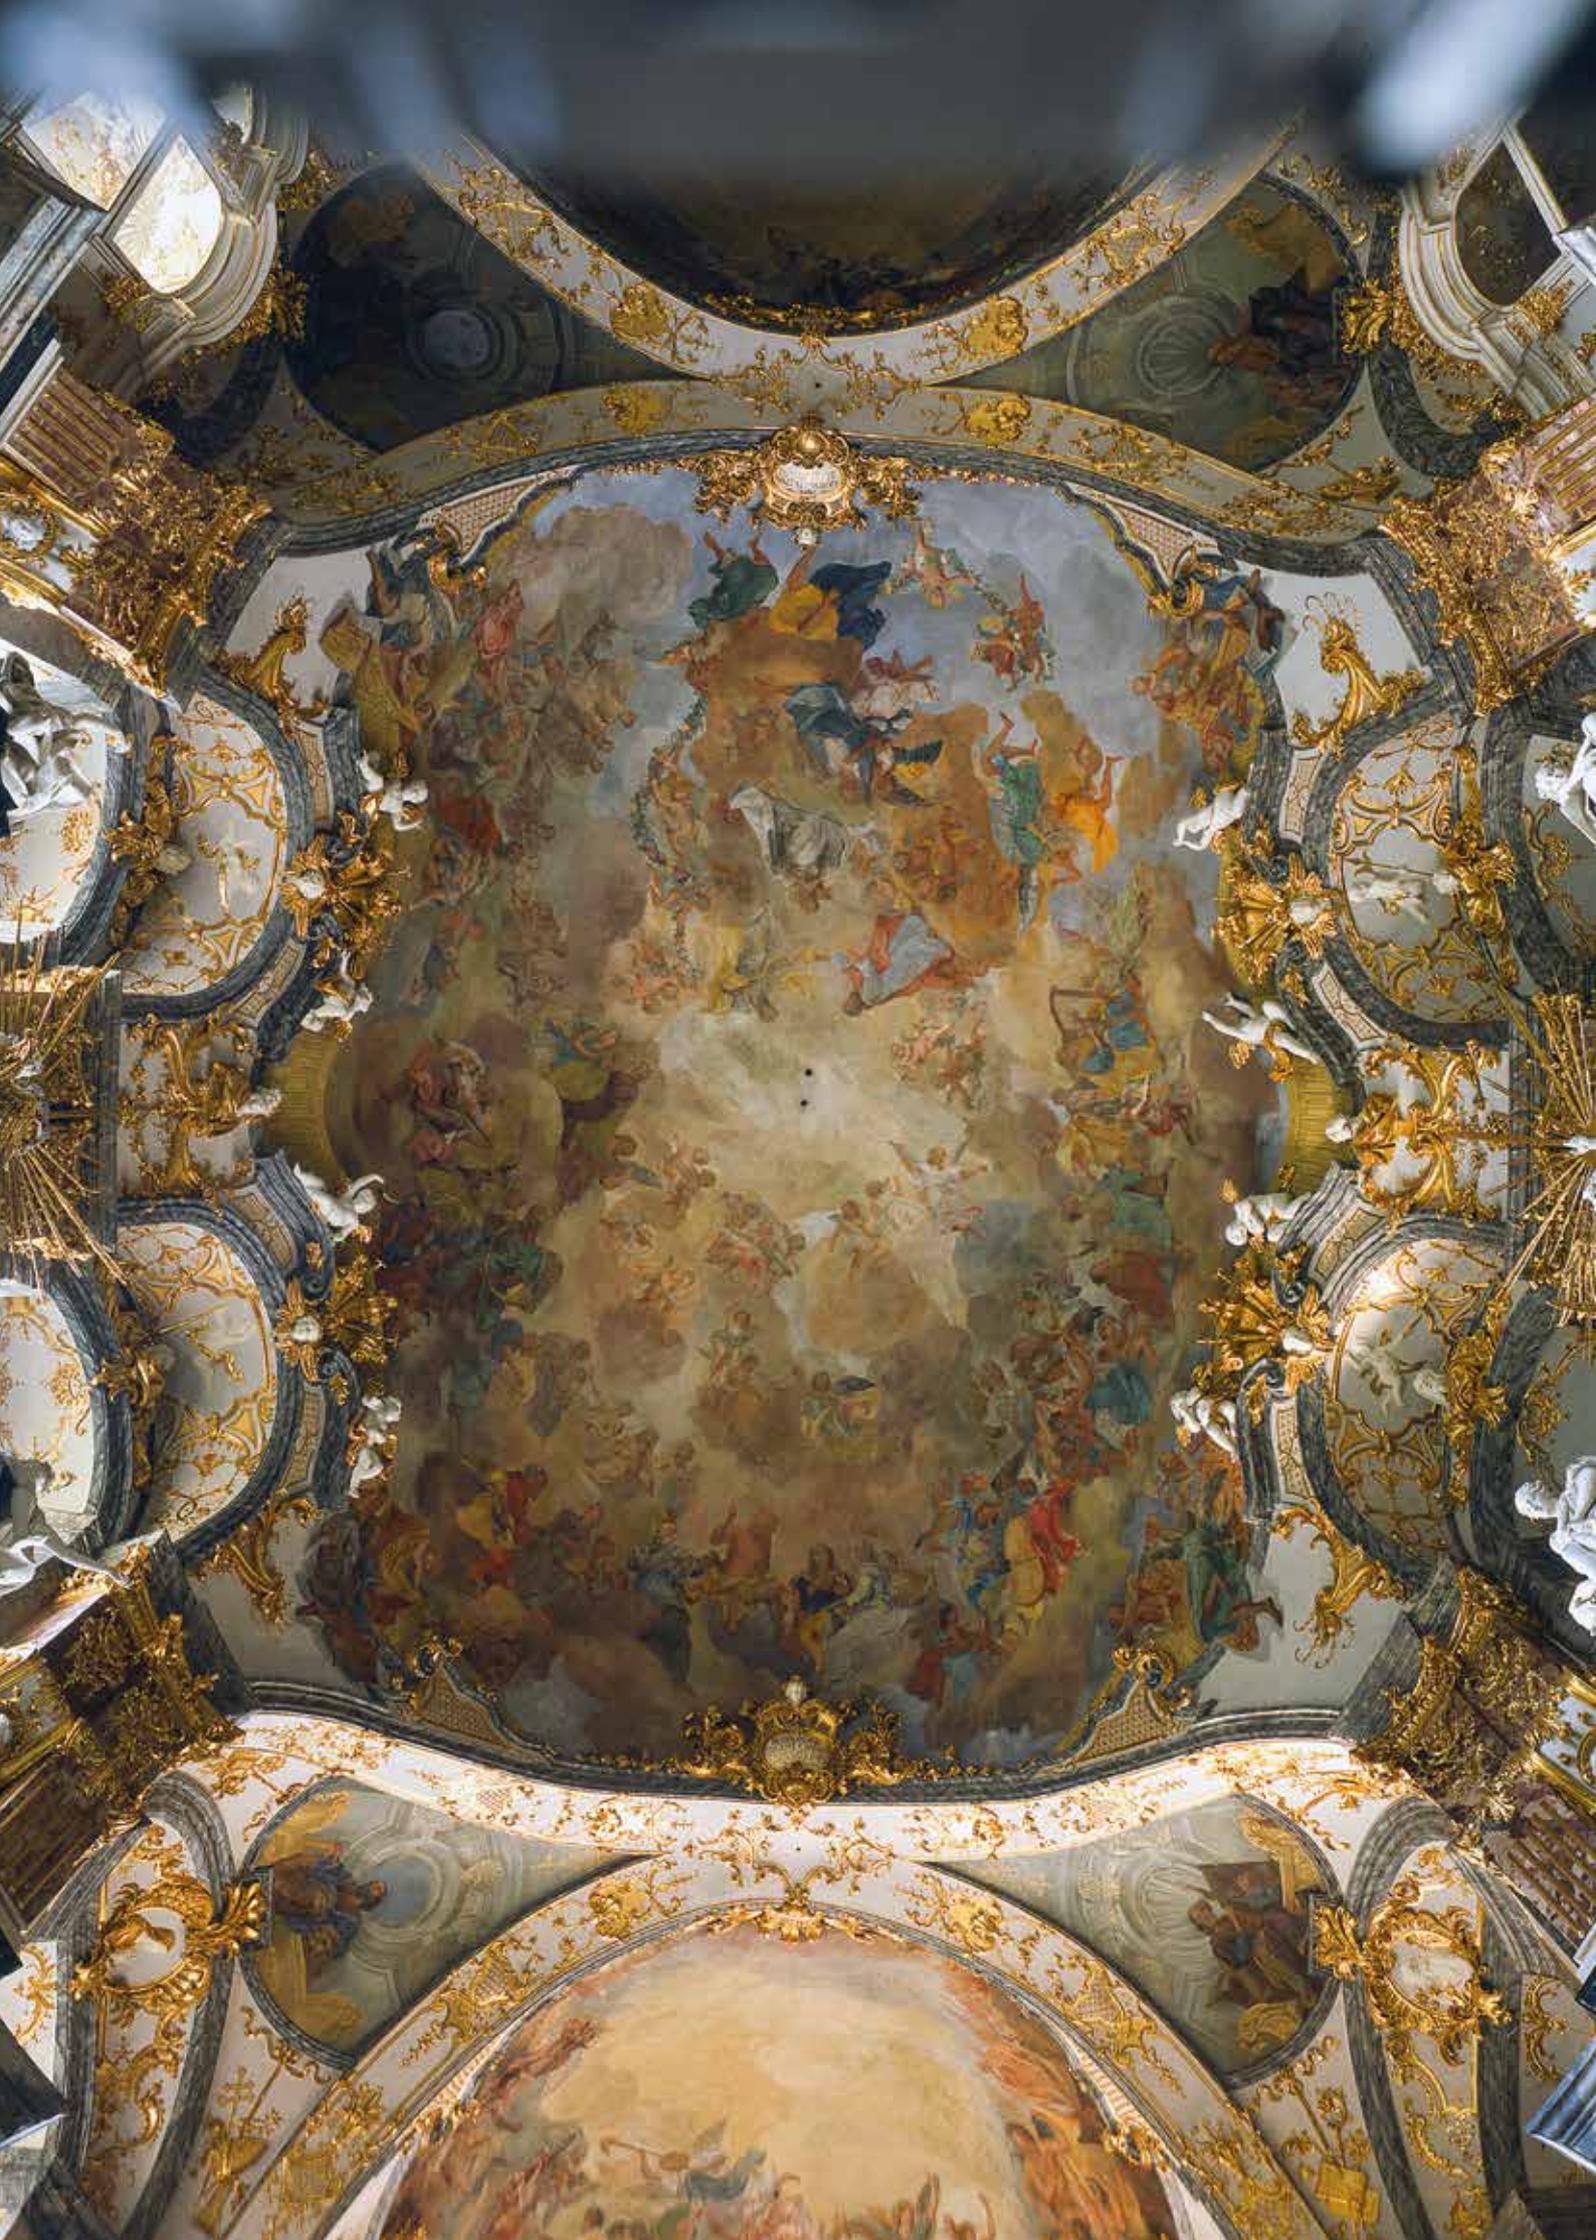
Tafel IIIId Residenz Würzburg, Hofkirche, Mittelkuppel, Deckenmalerei mit „Krönung Mariens“, Zustand 1978, nach der Restaurierung und malerischen Überarbeitung bzw. Ergänzung durch Karl Körner 1959–62 (Bildarchiv Foto Marburg, Nr. fmc380954, Aufnahme 1978)

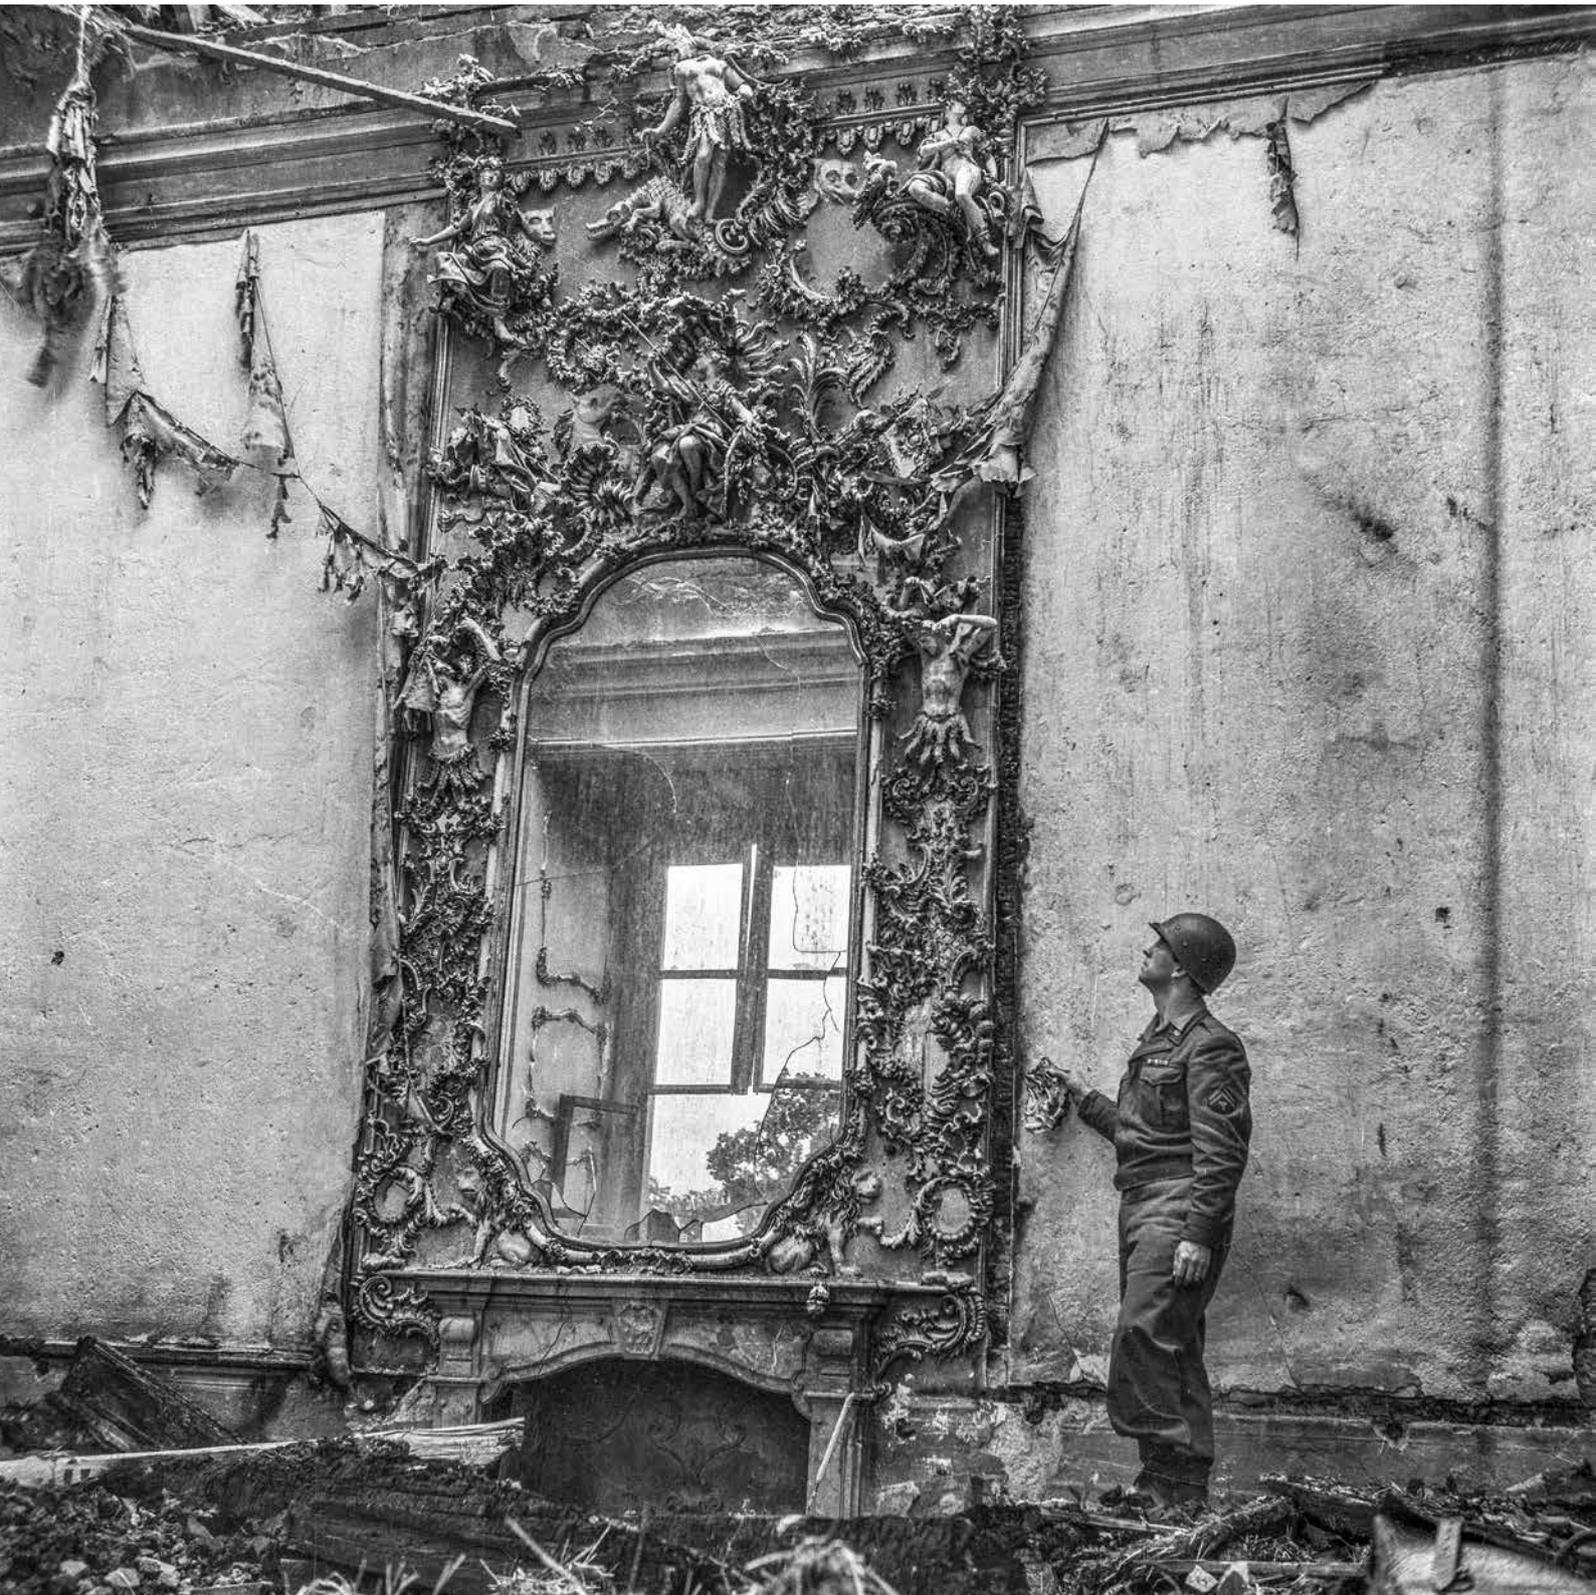
Tafel IVa Residenz Würzburg, Nördliche Kaiserzimmer; Gründamastenes Zimmer; Blick auf die Westwand mit Stuckdekoration von Antonio Bossi am Kaminspiegel, um 1750, Zustand nach den Kriegszerstörungen, um 1946 (Bildarchiv Foto Marburg, Fotograf unbekannt, Repro 1977, Nr. fmb891_03)

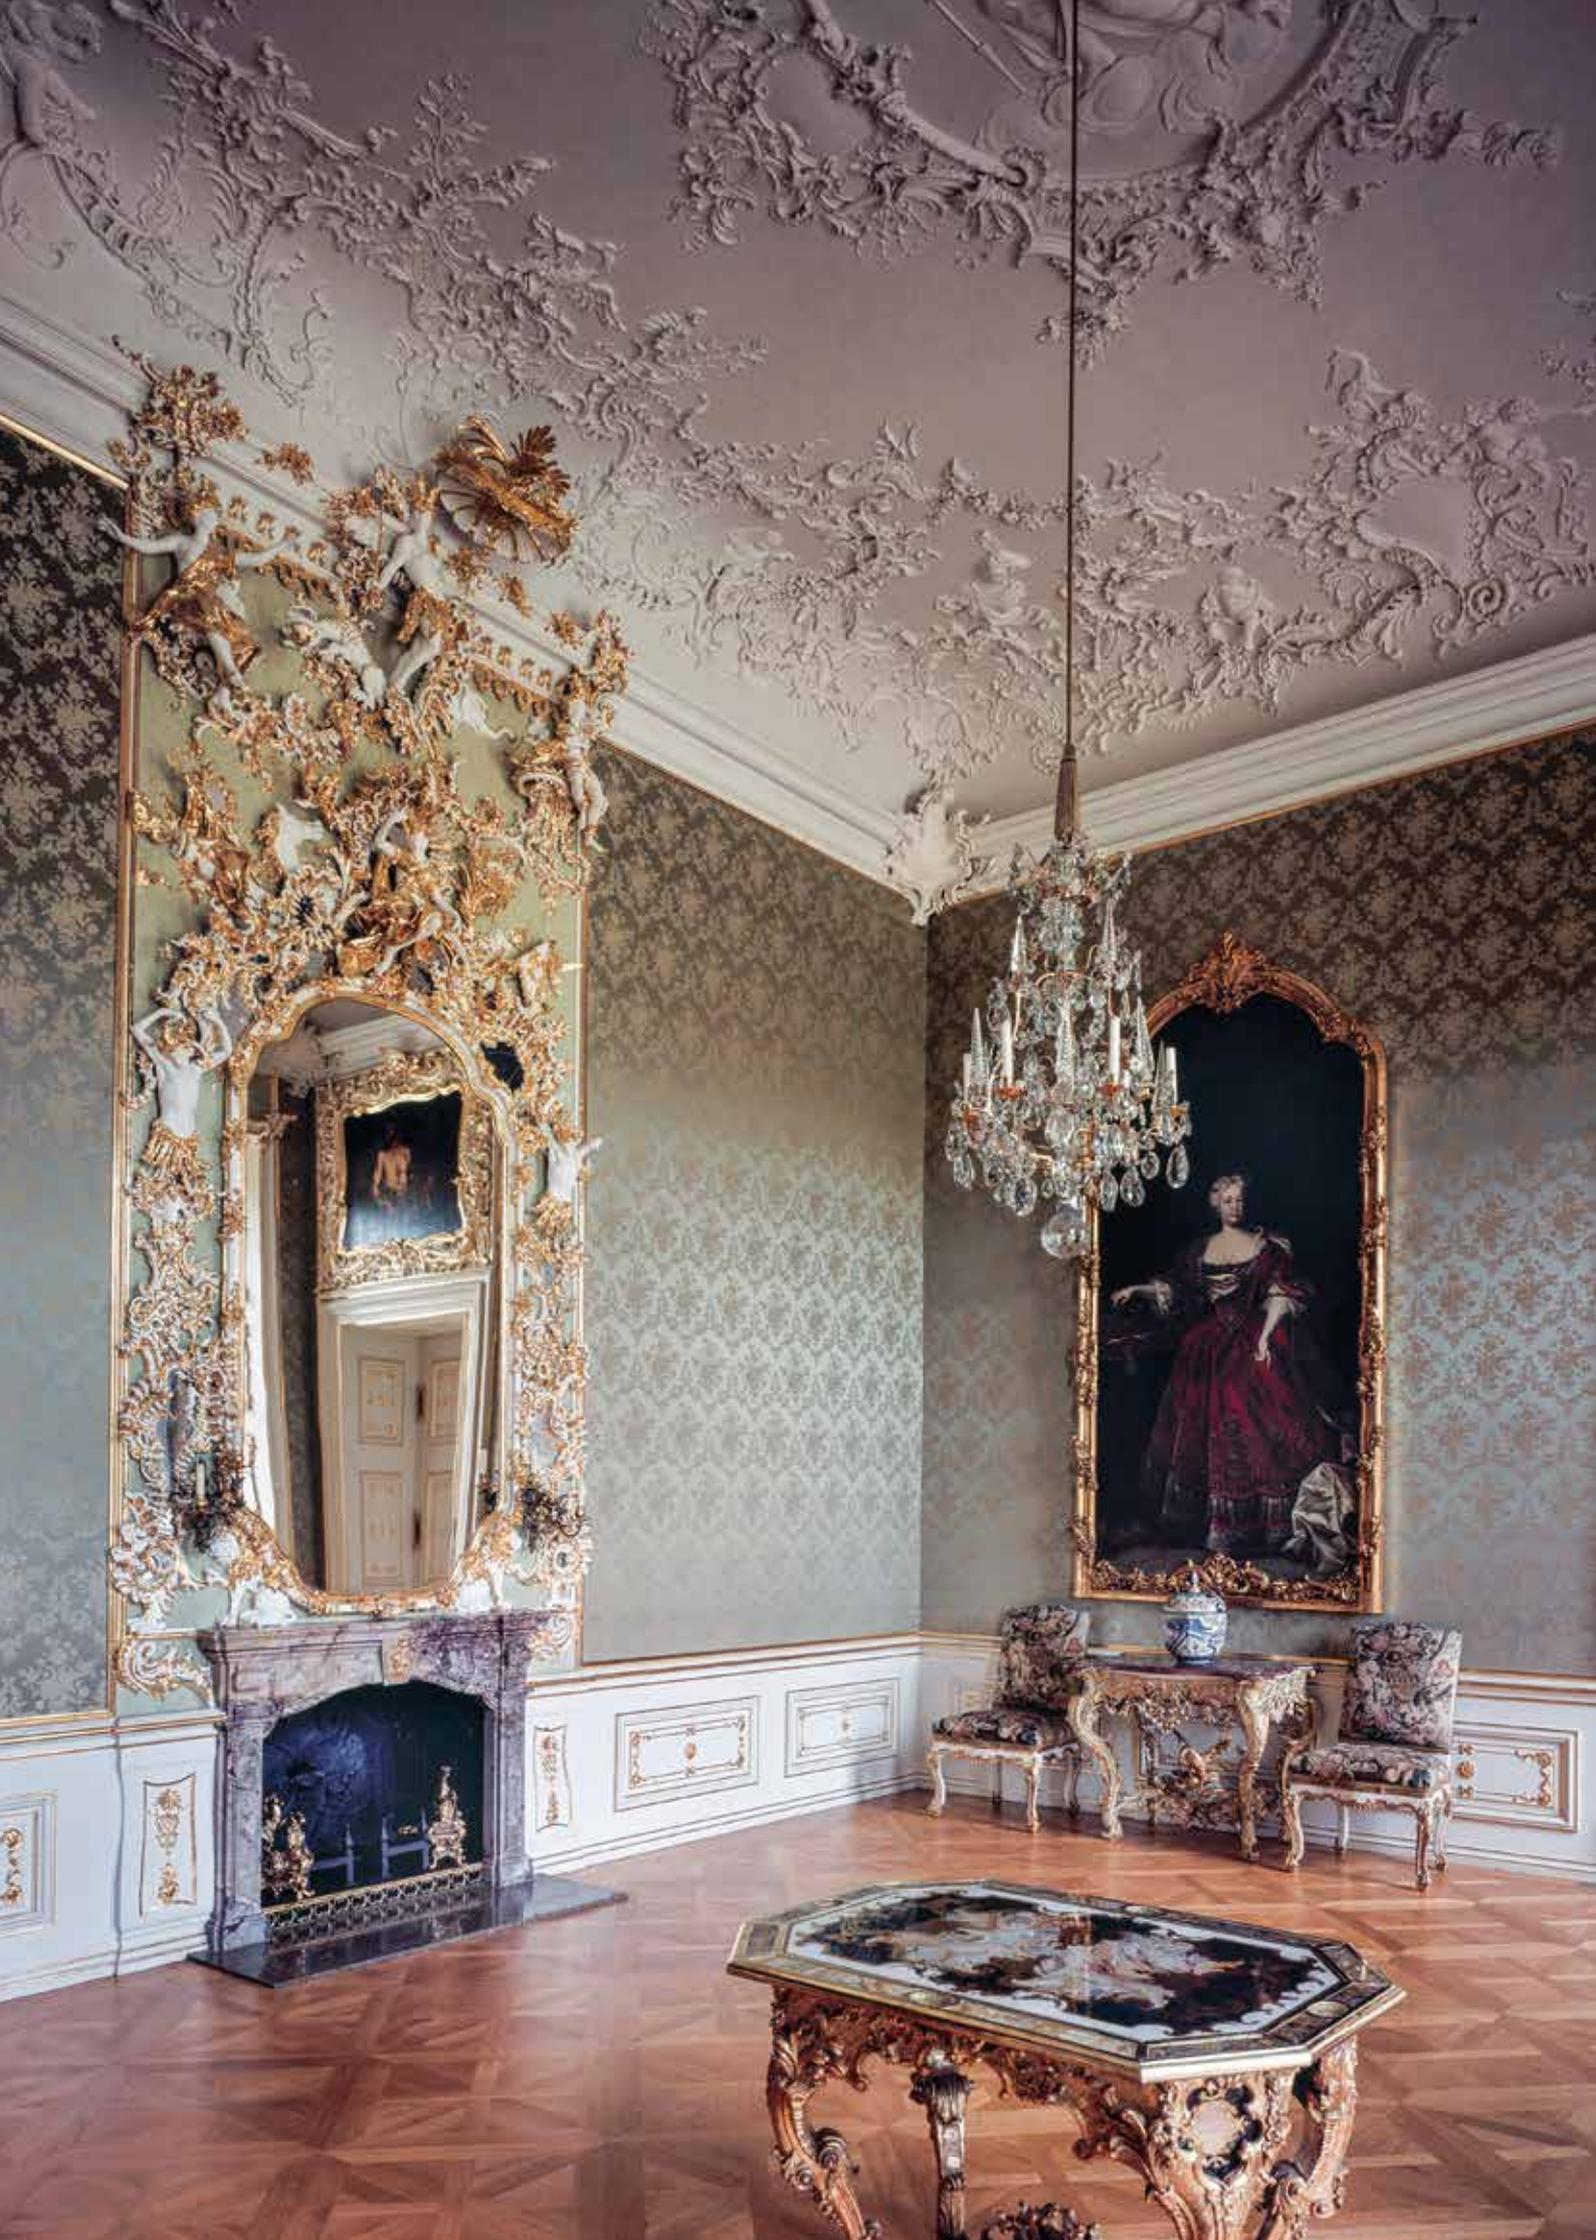
Tafel IVb, Residenz Würzburg, Nördliche Kaiserzimmer; Gründamastenes Zimmer nach dem Wiederaufbau in den 1960er Jahren, hier: Westwand mit den restaurierten und teils rekonstruierten Stuckaturen am Kaminspiegel, ansatzweise sichtbar die rekonstruierte Stuckdecke (Foto U. Schädler-Saub 2022)

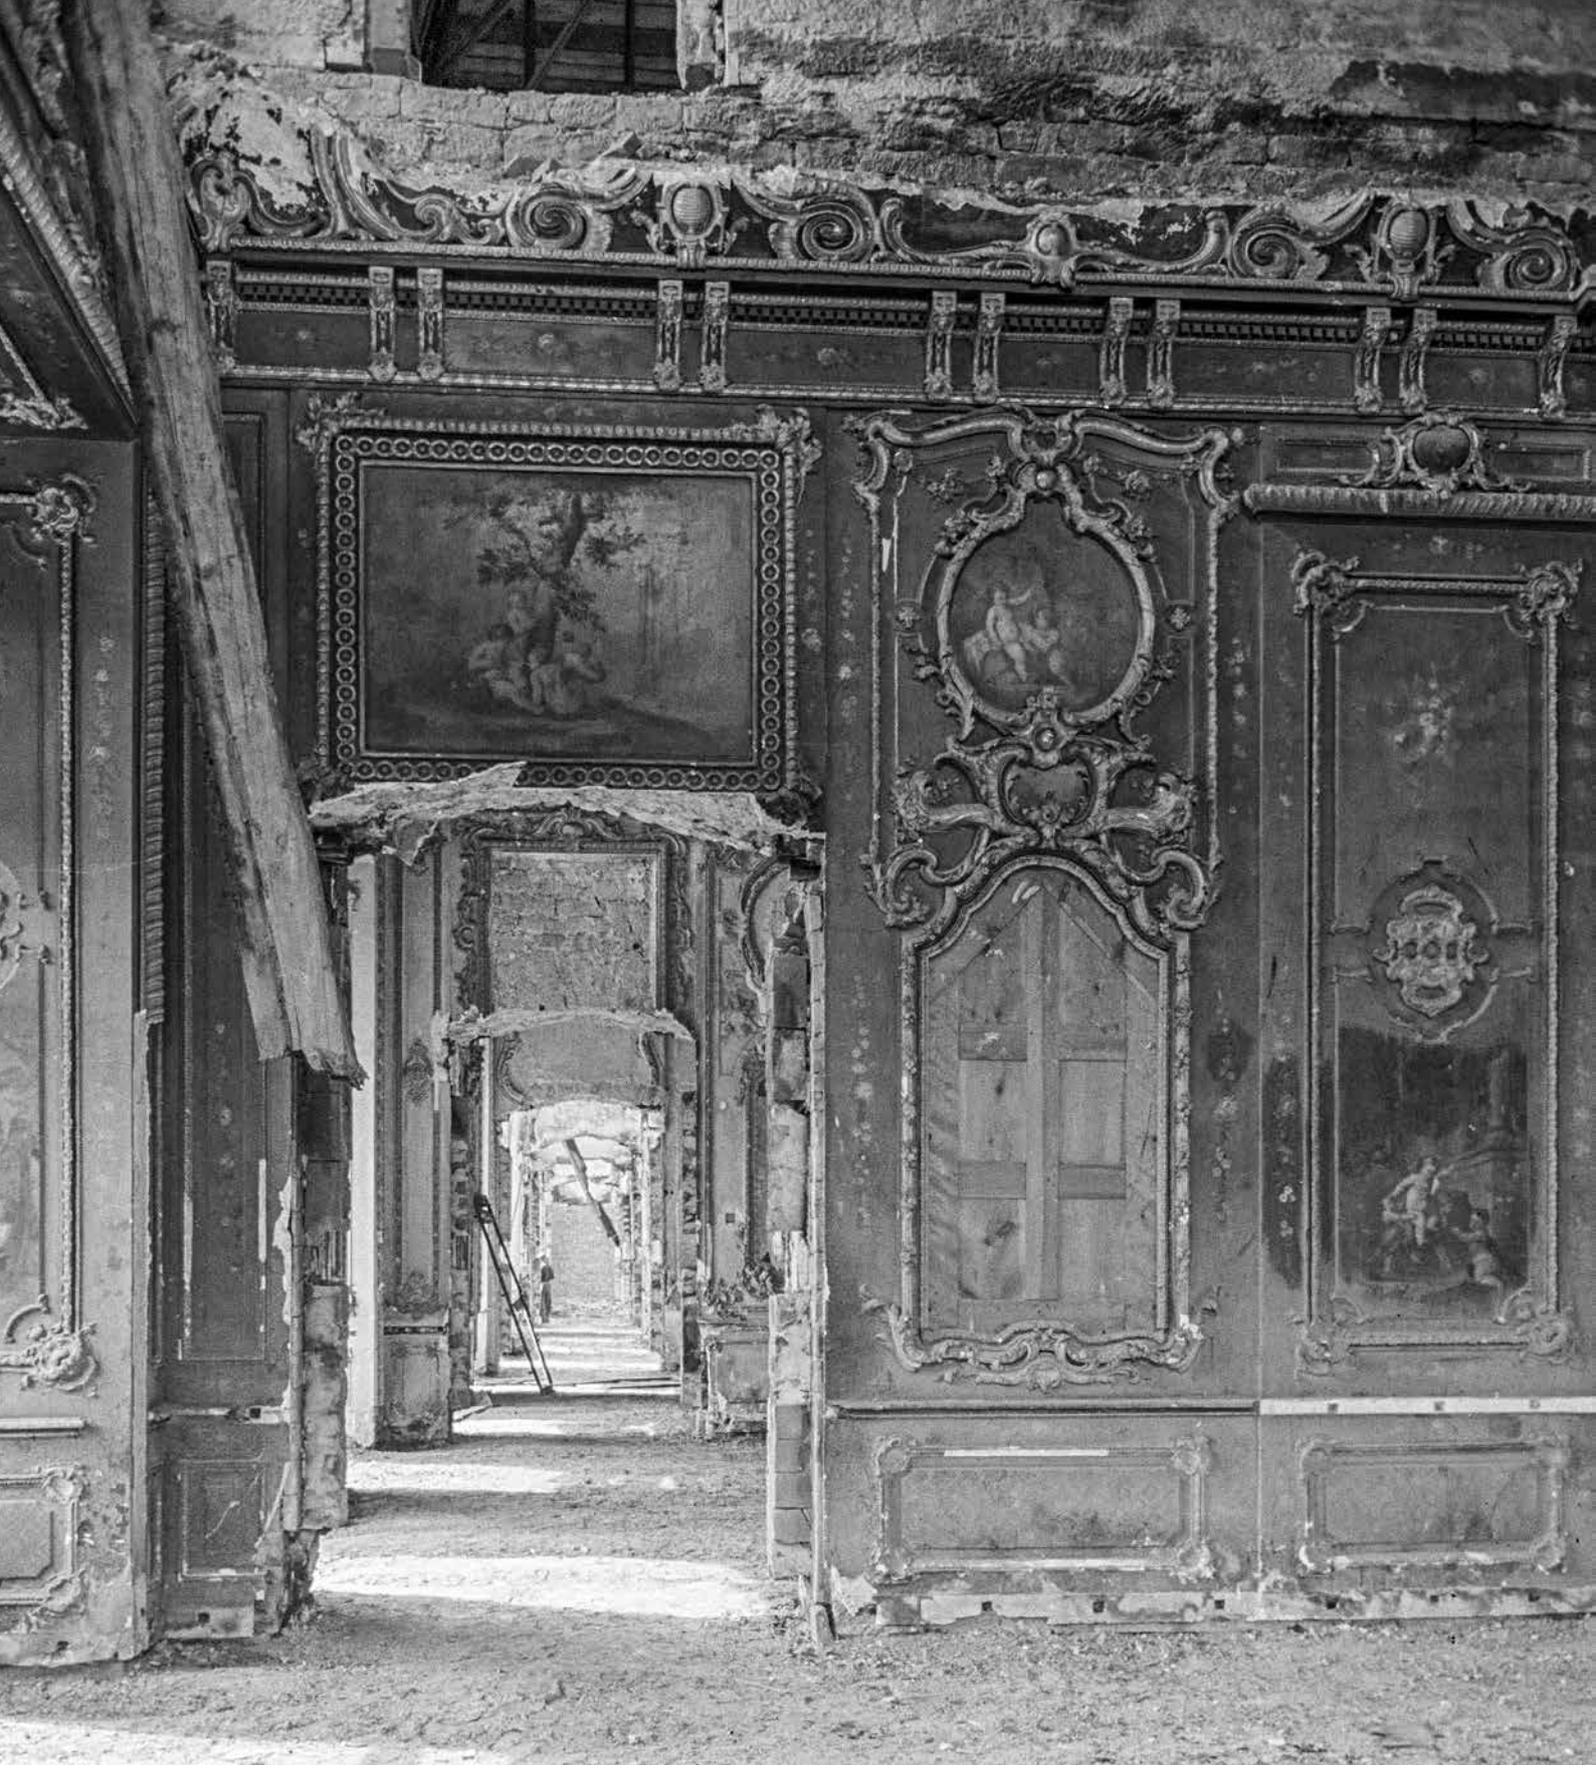
Tafel Va Residenz Würzburg, Nördliche Kaiserzimmer; Grünlackiertes Zimmer; Blick nach Süden, Zustand nach den Kriegszerstörungen, Aufnahme 1946 (Bildarchiv Foto Marburg, Fotograf unbekannt, Aufn.-Datum: 1946, Fotokonvolut Trümmerkampagne, LA 984/37)

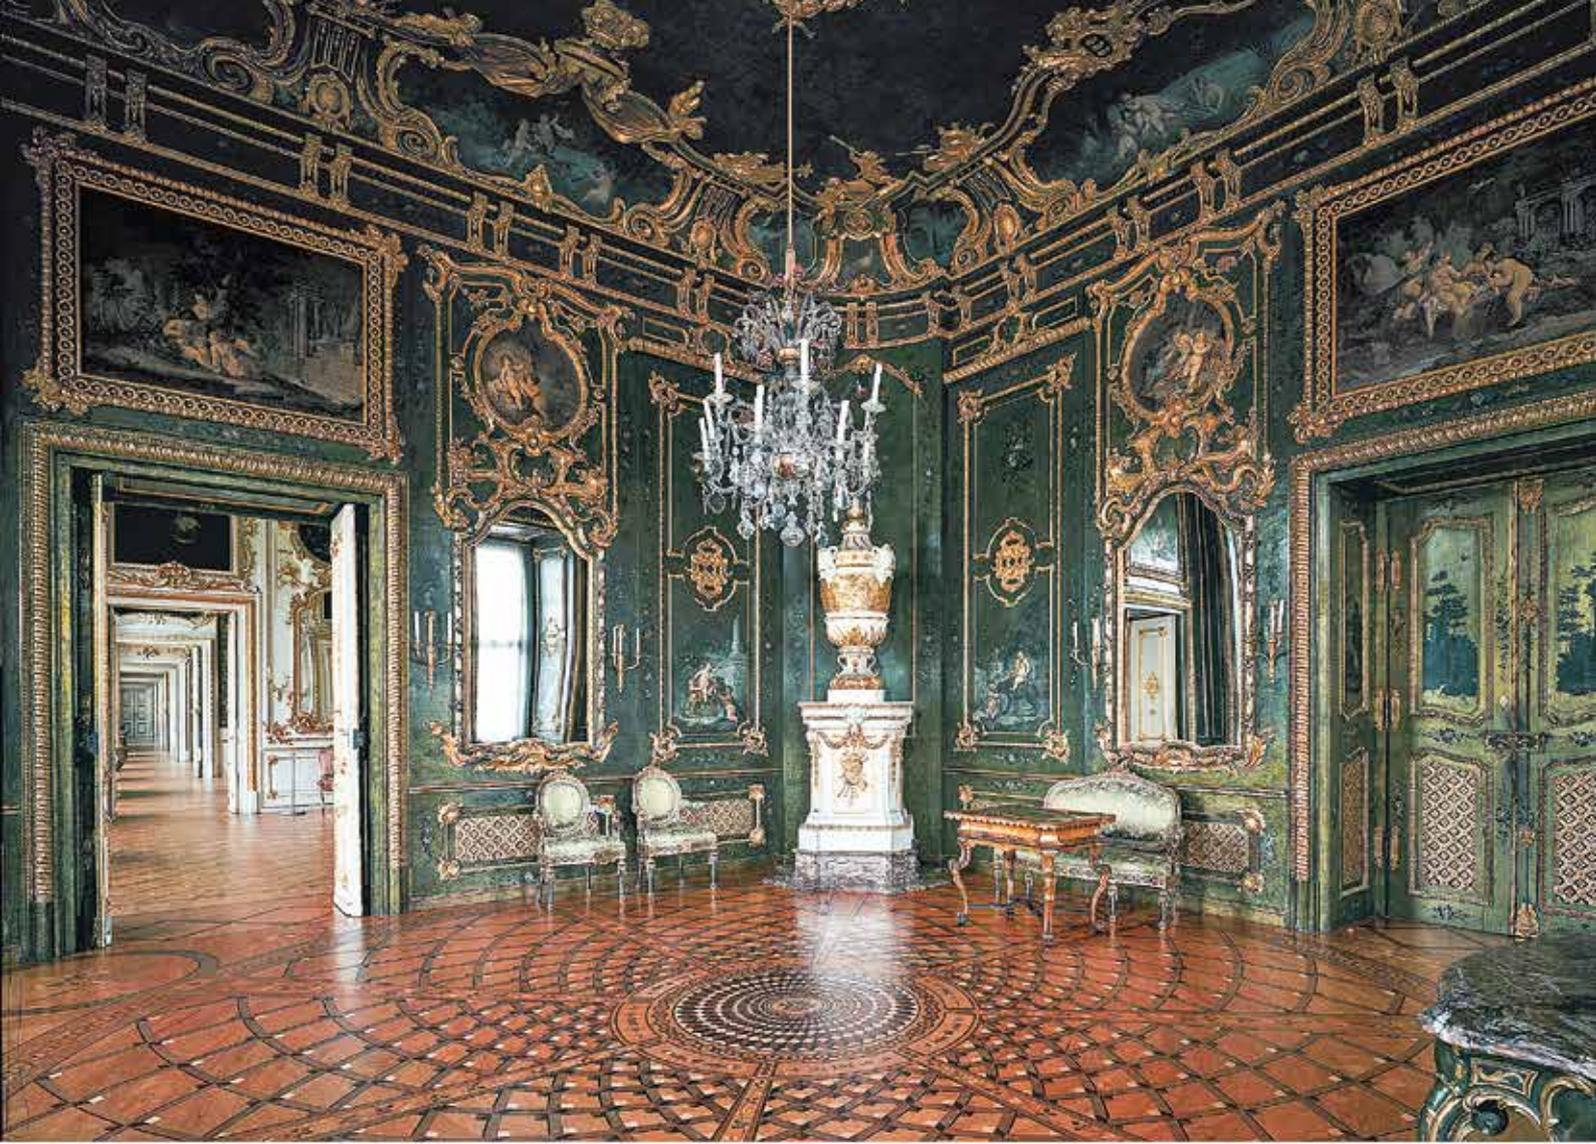
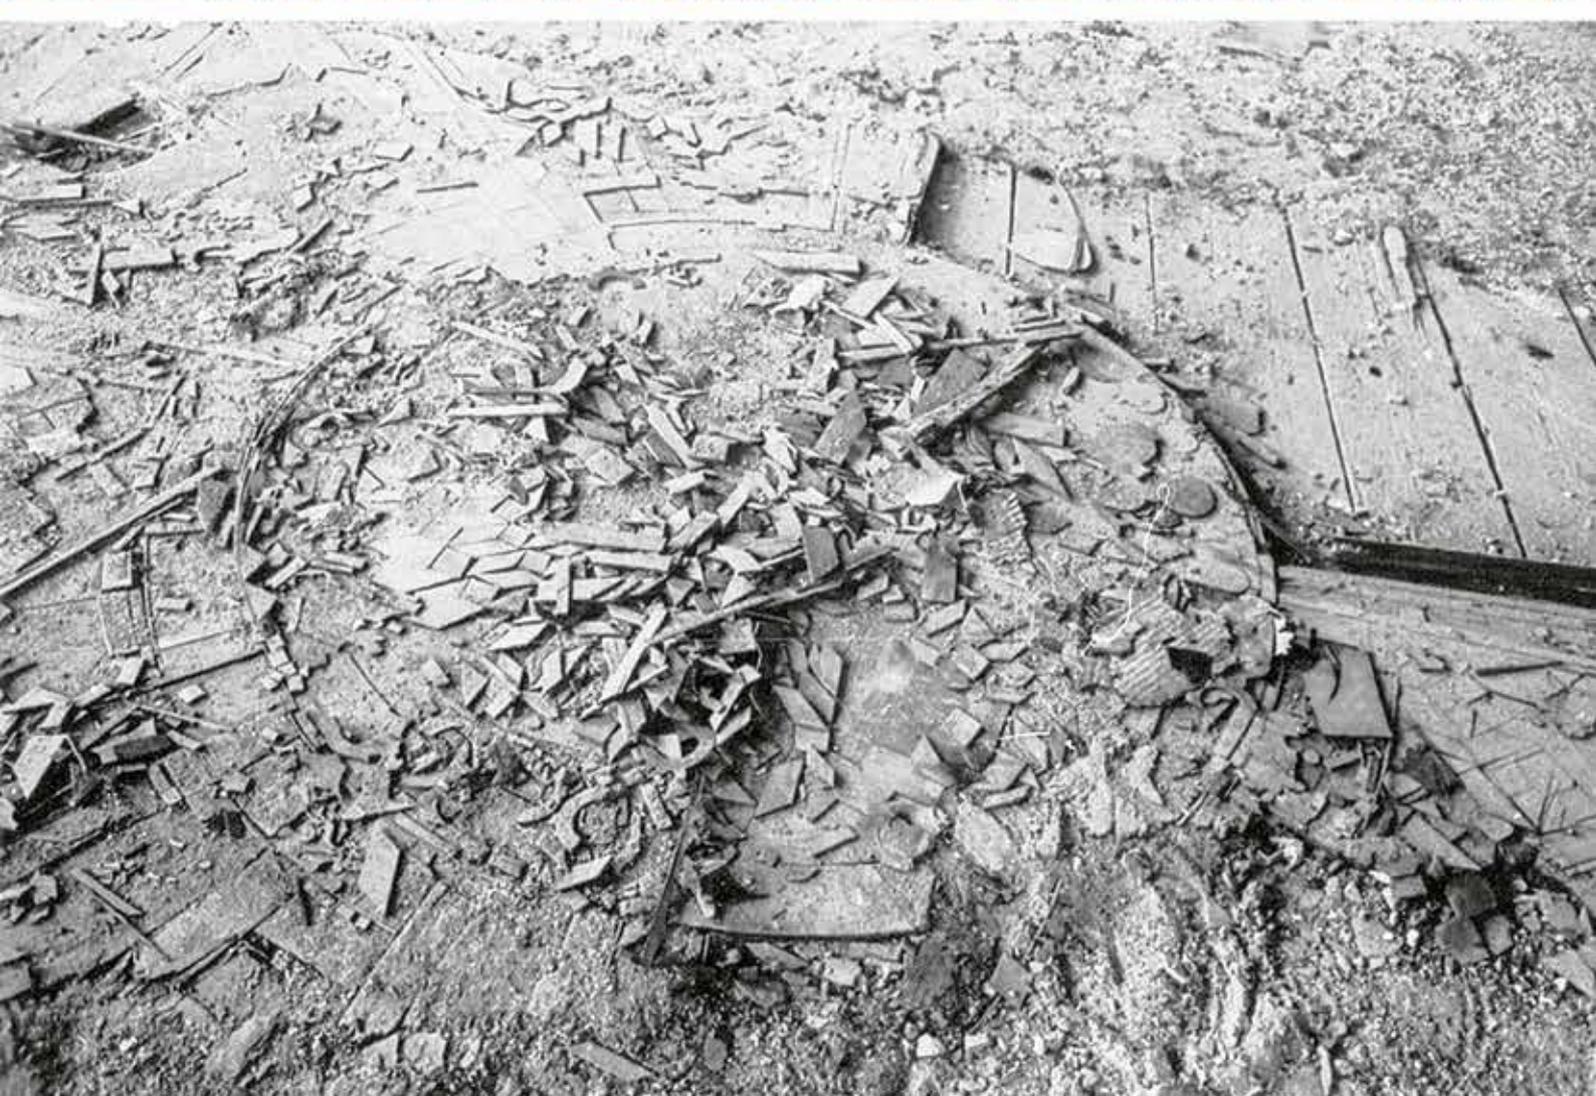
Tafel Vb Residenz Würzburg, Nördliche Kaiserzimmer; Grünlackiertes Zimmer nach Abschluss der Wiederherstellung und Restaurierung 1966–74, Ansicht nach Südwesten (Foto Edmund v. König GmbH & Co KG Kunstverlag, Dielheim)

Tafel Vc Residenz Würzburg, Grünlackiertes Zimmer; der kriegszerstörte intarsierte Parkettboden, Zustand 1946 (Foto Bayerische Schlösserverwaltung)
