Tafel Ia Residenz Würzburg, Treppenhaus, Ansicht nach Süden: Deckenfresko von Giovanni Battista Tiepolo, um 1752–53, Stuckaturen von Lodovico Bossi, 1765–66; Skulpturen auf der Balustrade von Peter Wagner, 1771–76. Erhaltungszustand vor 1945 (Foto Bayerische Schlösserverwaltung)

▷
Tafel Ib Residenz Würzburg, Treppenhaus, Gesamtansicht vom Zwischenpodest nach Süden, nach Abschluss der Restaurierung des Deckenfreskos und der Raumschale 2006 (Foto Bayerische Schlösserverwaltung, Richard F. J. Maier)

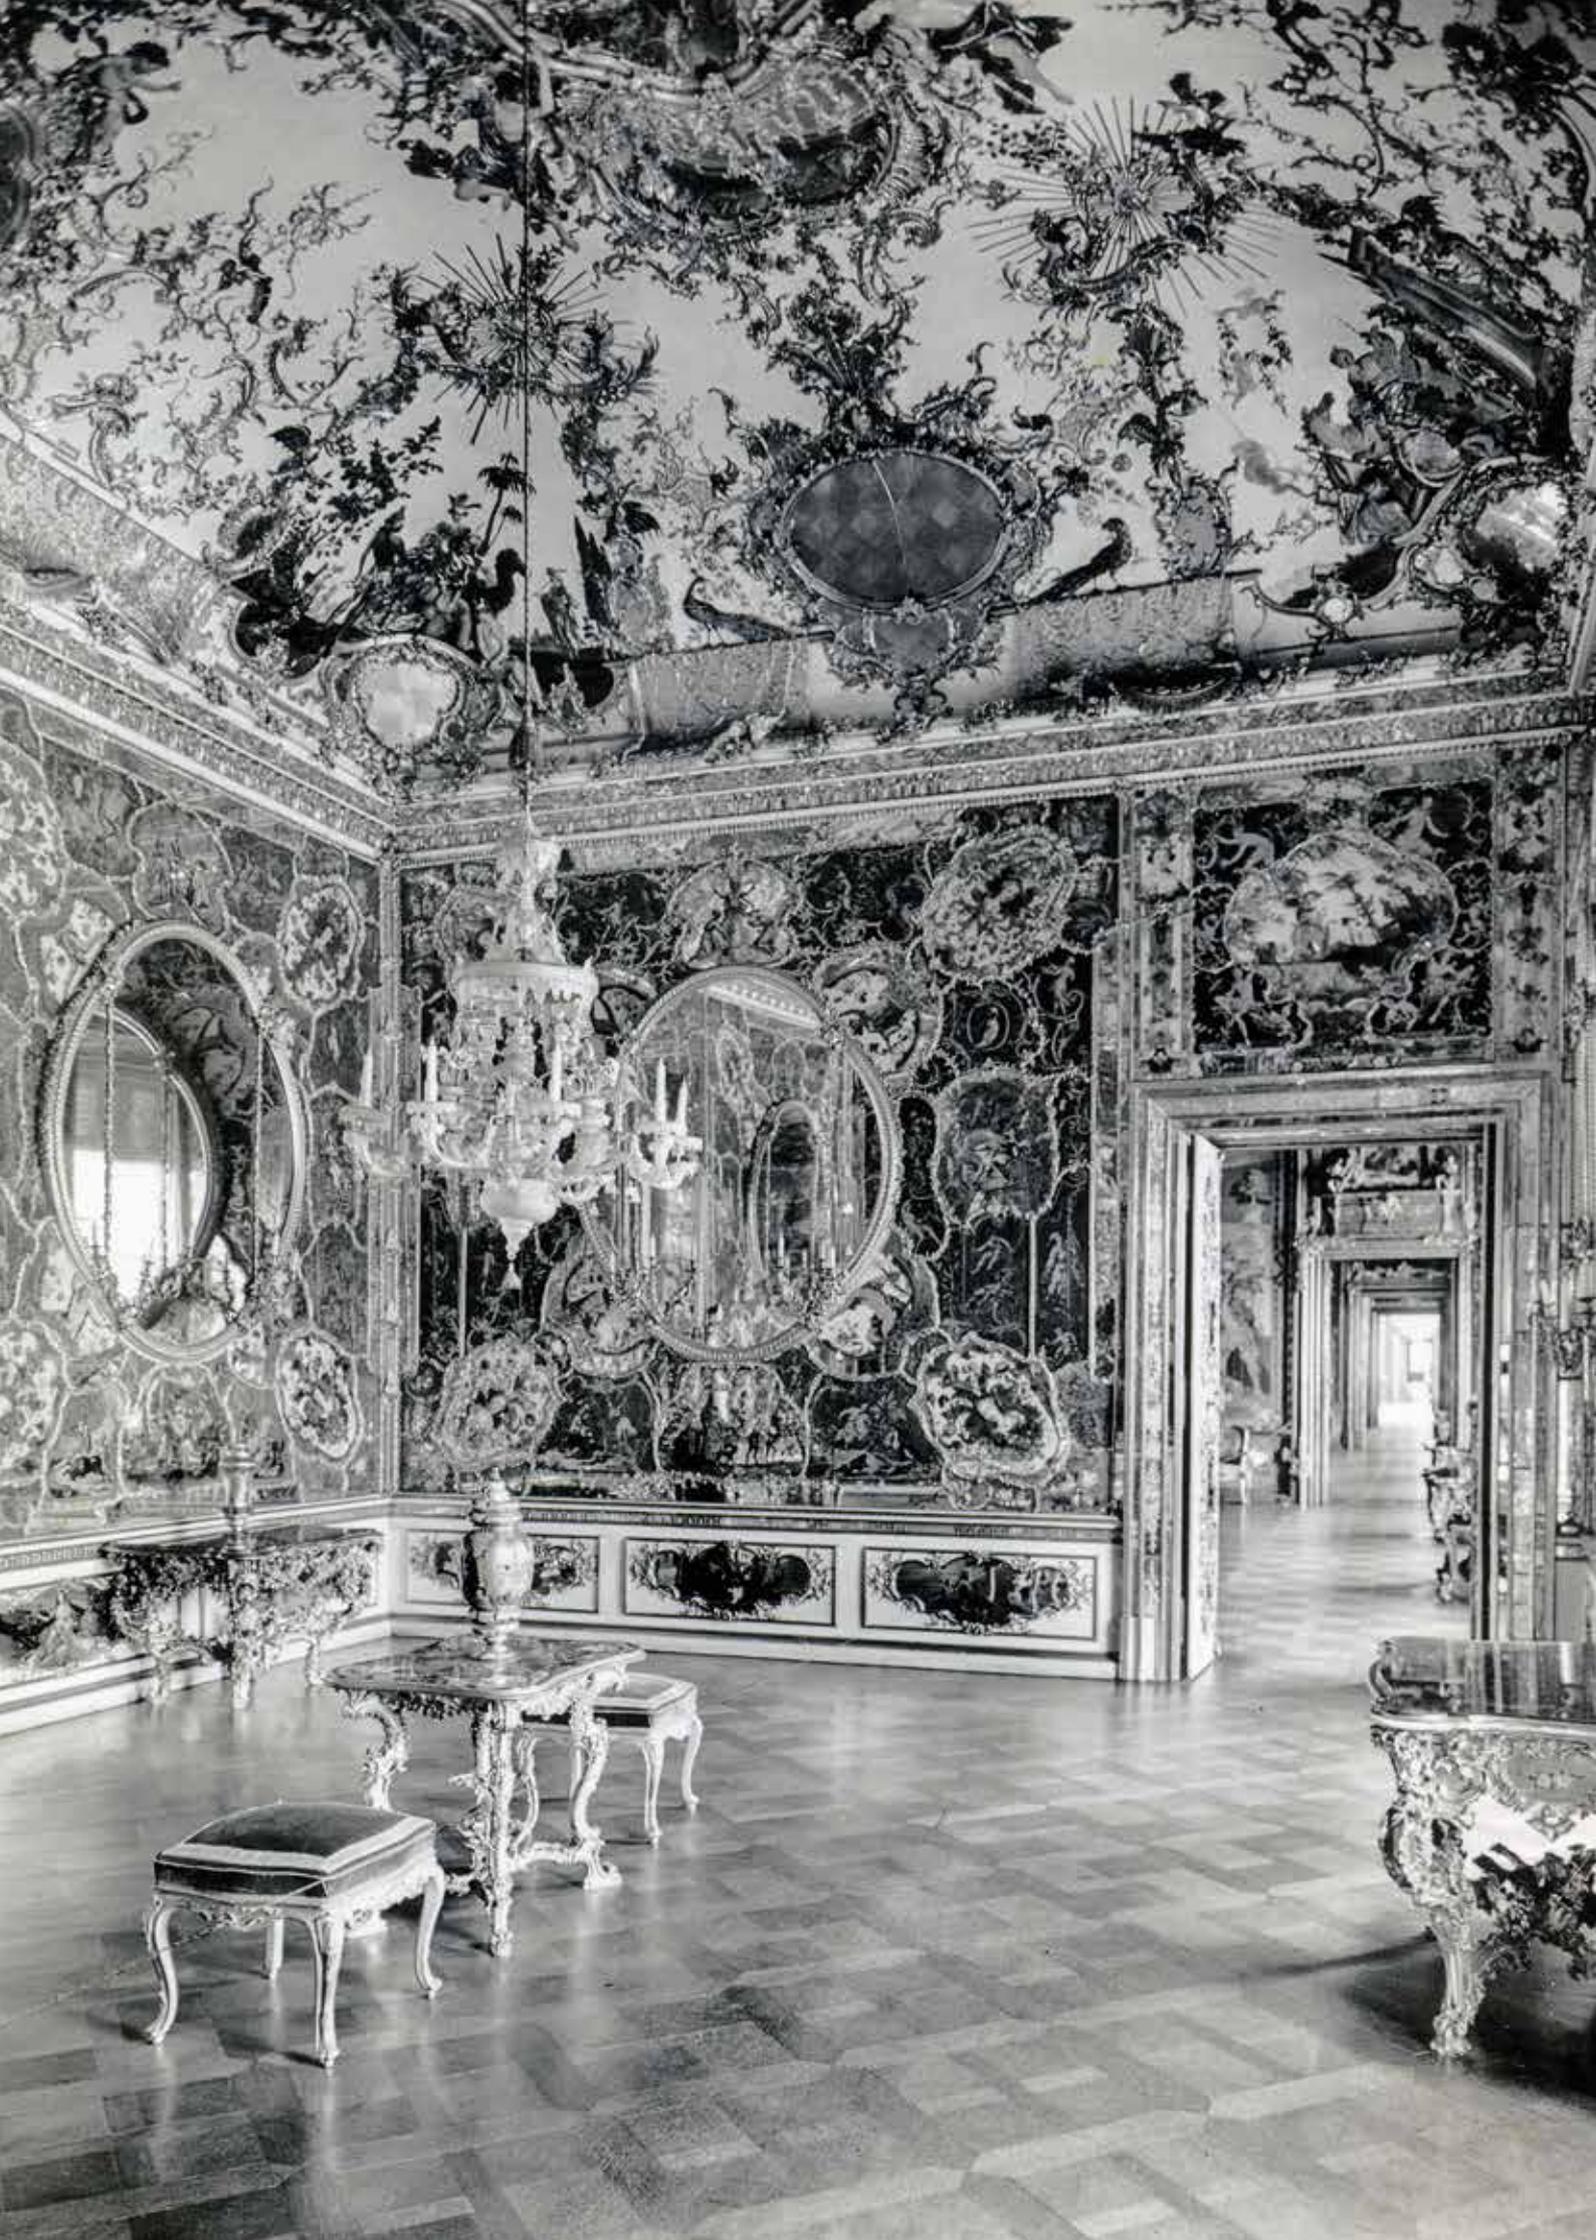
Tafel VIb Residenz Würzburg, Südliche Kaiserzimmer; Spiegelkabinett, Ansicht nach Nordwesten, nach Abschluss der nachschöpferischen Wiederherstellung 1987 durch den Würzburger Künstler Wolfgang Lenz und ein Team von Stukkateuren (Foto Bayerische Schlösserverwaltung, Maria Custodis)
