# Protagonisten des Wiederaufbaus der Würzburger Residenz: Kunsthandwerker und Künstler, Restauratoren und Restauratorinnen

Ursula Schädler-Saub

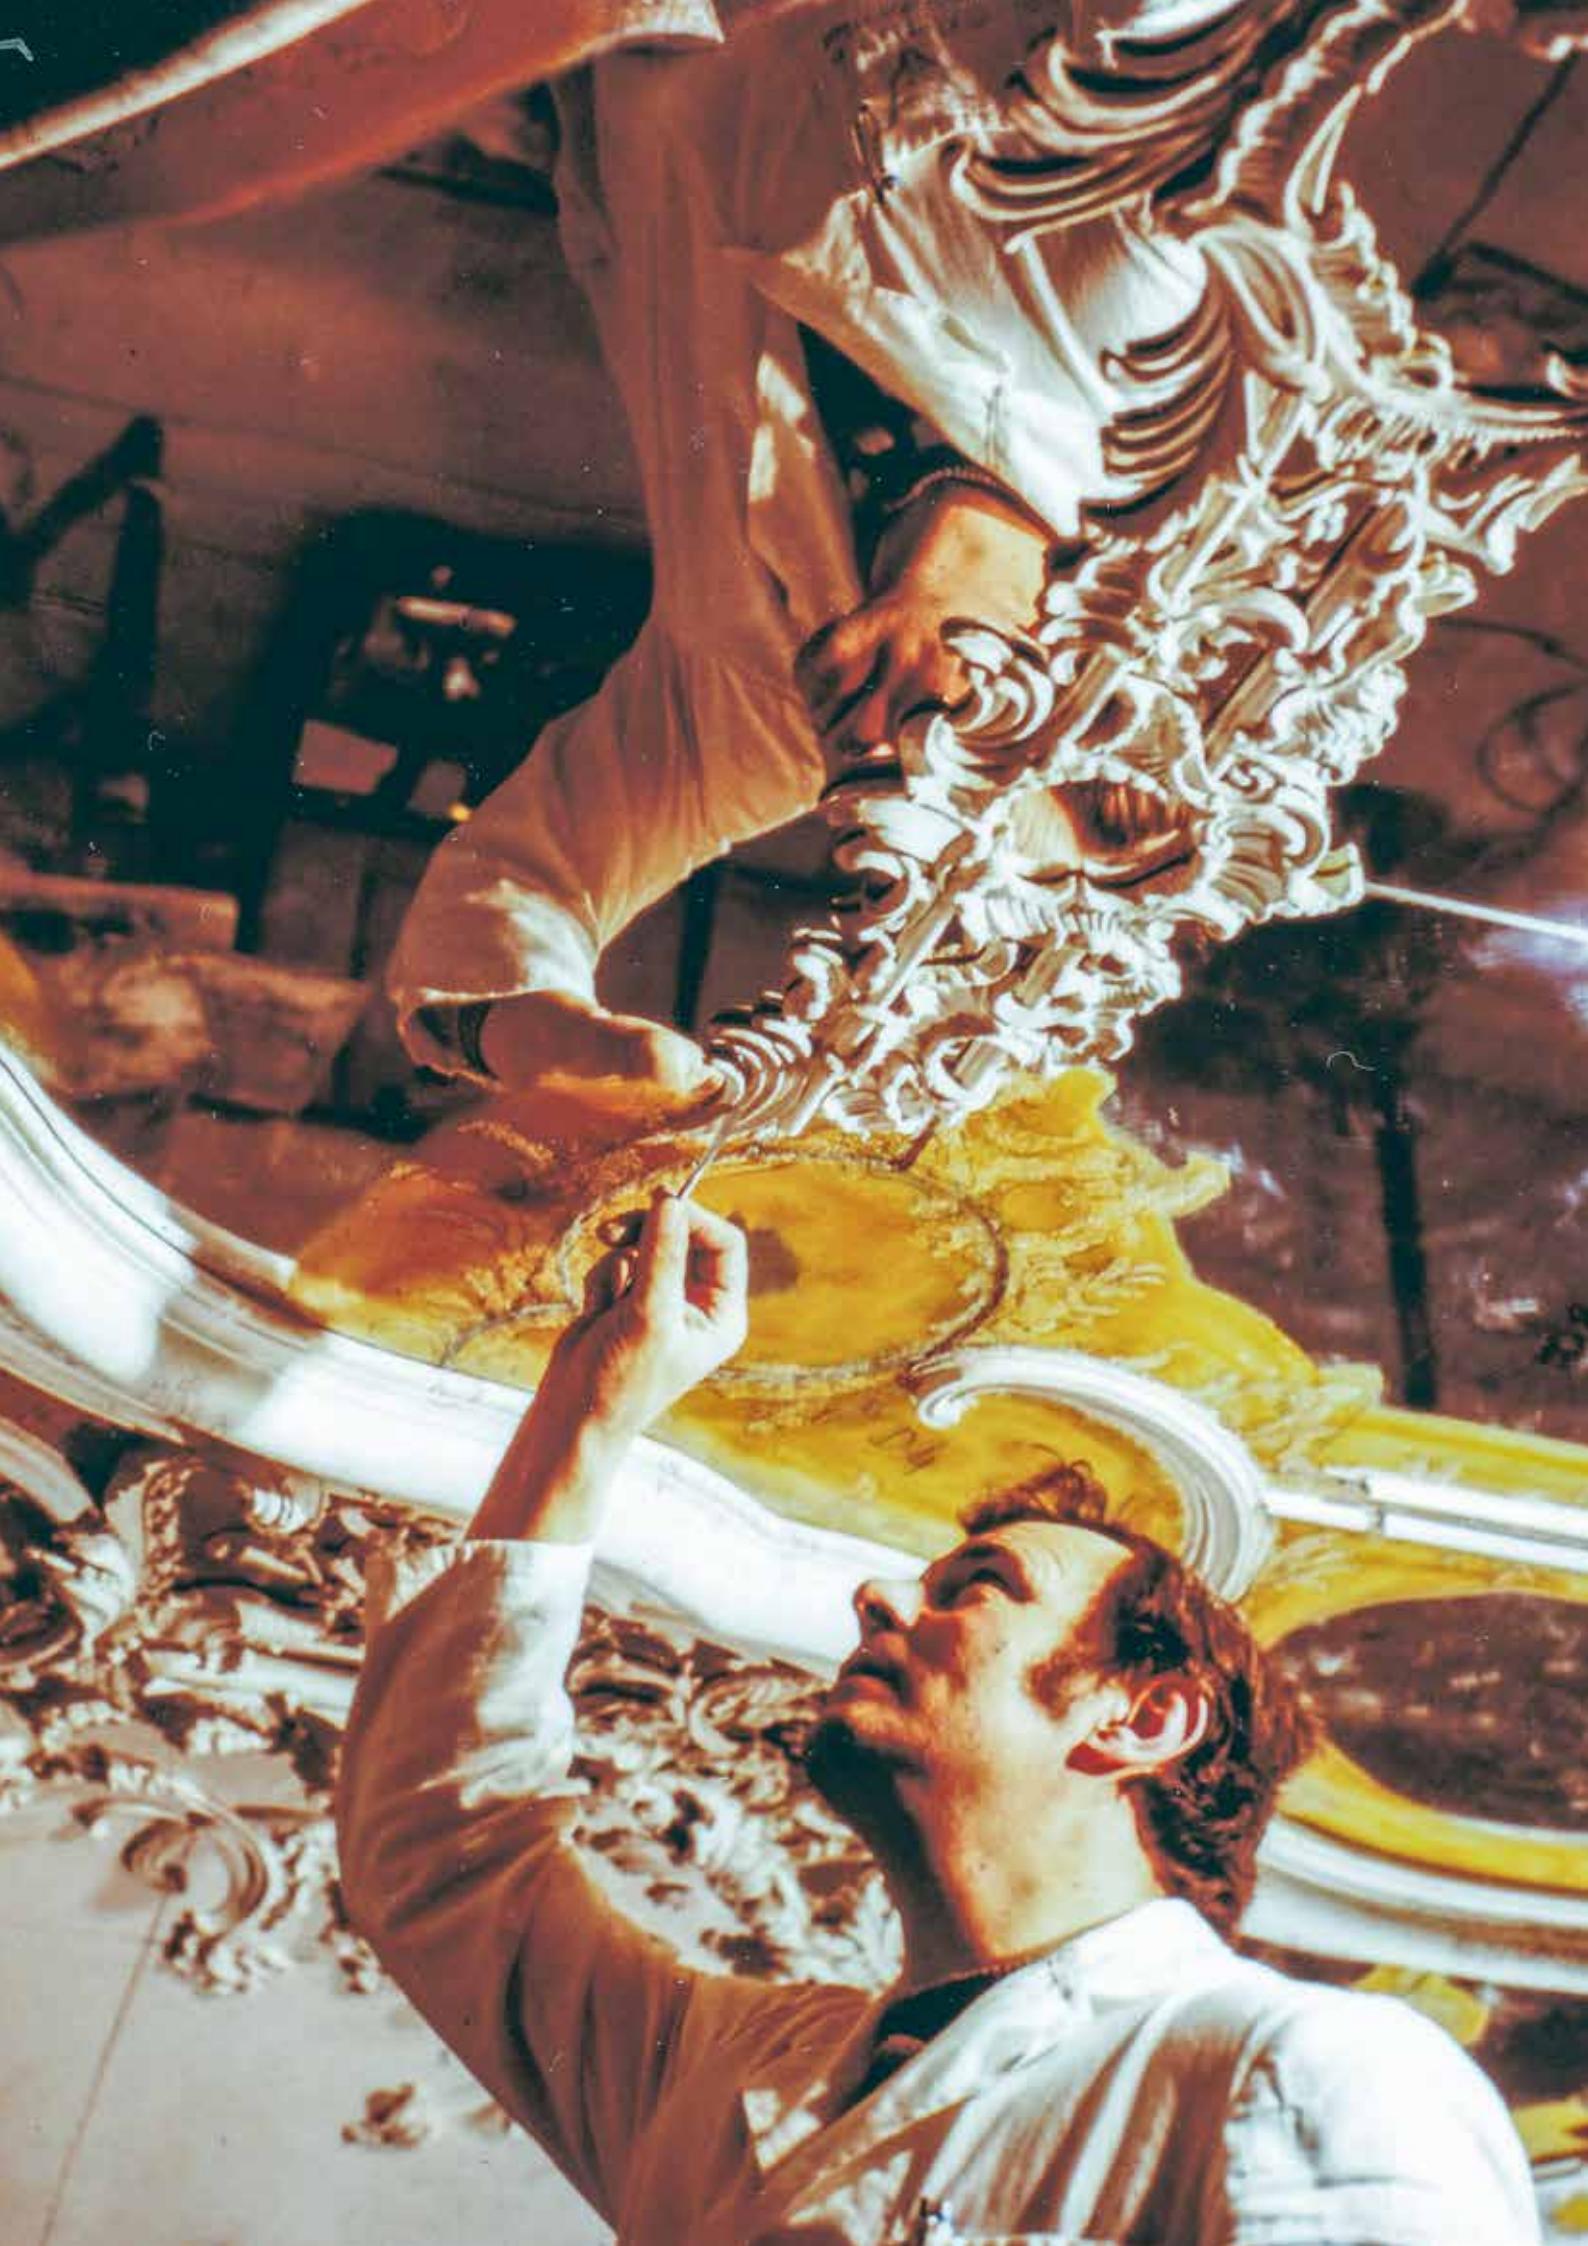
*Spiegelkabinett, Muldengewölbe, Rekonstruktion des Deckenstucks: ein Stuckateur beim Auftragen und Modellieren von rahmenden Stuckornamenten, 1981 (Foto Dokumentationsarchiv Bauabteilung BSV München, 23.03.81)*

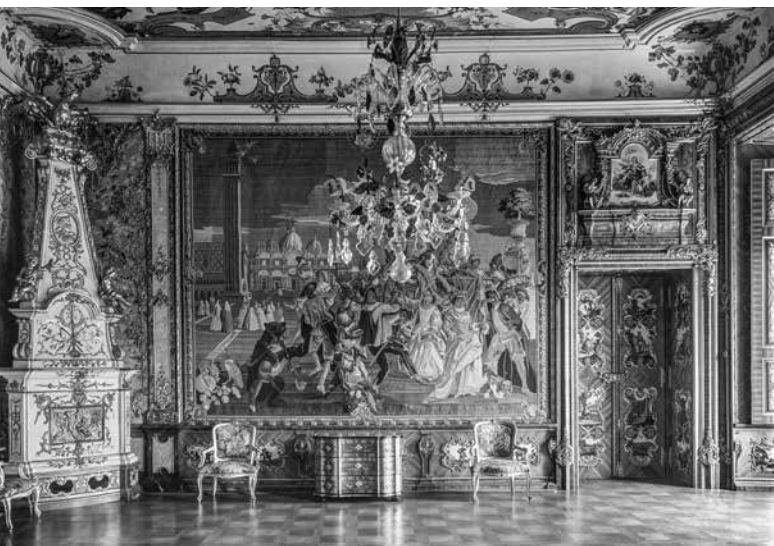
Abb. 1a Residenz Würzburg, Südliche Kaiserzimmer, hier: Venezianisches Zimmer, Ansicht nach Norden, Zustand um 1920 (Bildarchiv Foto Marburg, Fotograf unbekannt, Aufn.-Datum: 1916/1923, Fotokonvolut Karl Ernst Osthaus-Archiv)

Vom Aussehen des Venezianischen Zimmers vor den Kriegszerstörungen zeugen Schwarzweißfotografien aus dem 1. Viertel des 20. Jahrhunderts, welche die 1945 verbrannte Decke zumeist nur ansatzweise abbilden. Die Qualität der Deckenmalerei lässt sich am besten an den Farbdias nachvollziehen, die Carl Lamb 1943–45 fertigte. Diese zeigen Teilansichten der Malerei, welche einen guten Eindruck der elegant bewegten Figuren und des schmucken Rahmens vermitteln, mit leuchtenden Farben und partieller Vergoldung vor dem porzellanartig schimmernden Hintergrund. (Abb. 1a, 1b)

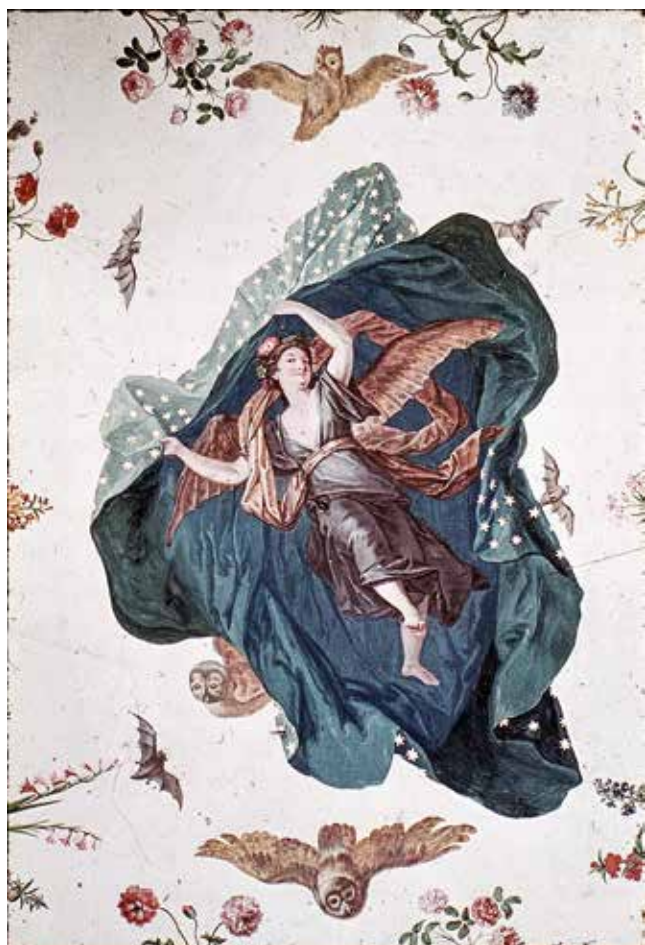
Abb. 1b Venezianisches Zimmer, Deckenmalerei von Johann Rudolf Bys aus der Zeit um 1738–41, hier: Allegorie der Nacht, Zustand vor den Kriegszerstörungen vom 16. 03. 45 (Foto Carl Lamb 1943/45, Fotothek Zentralinstitut für Kunstgeschichte München, ZI4600\_0498)

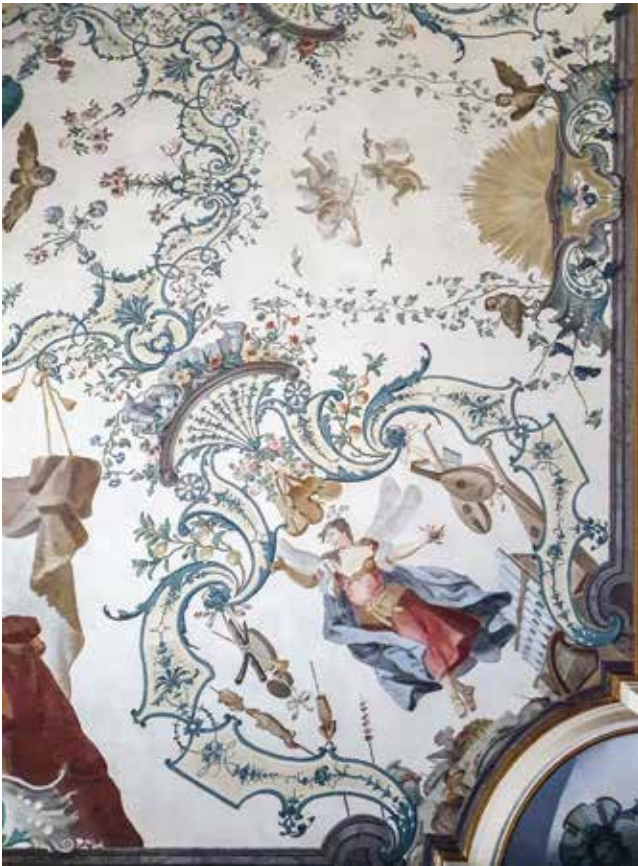
Abb. 1c Venezianisches Zimmer, Teilansicht der von Karl Körner rekonstruierten Deckenmalerei, hier die südöstliche Eckkartusche, ausgeführt zwischen 1963–69 in Secco-Technik auf Stuckmarmorgrund, die Farbigkeit bewusst reduziert (Foto Schloss- und Gartenverwaltung Würzburg, S. Vogt, 2021)

Die verlorene Deckenmalerei des Venezianischen Zimmers rekonstruierte der Schleißheimer Maler und Restaurator Karl Körner, der sich bereits bei der Restaurierung der Hofkirche bewährt hatte (Vgl. S. 98–102). Grundlage hierfür waren ihm historische Schwarzweißfotografien und Farbdias von Lamb.<sup>11</sup> Die einzige Auflage: Das Deckengemälde sollte „mit Rücksicht auf die verblassten Gobelins farblich zurückhaltender rekonstruiert werden“.<sup>12</sup> Dieses Konzept ging auf Körner zurück: Er wollte dem Betrachter durch die gedämpften Farben verraten, dass die neue Decke nur eine Reminiszenz an die verlorene ist.<sup>13</sup> Die in ihrer Farbwirkung reduzierte Malerei, ausgeführt auf Stuckmarmorgrund,<sup>14</sup> kann heute gerade aufgrund ihrer ästhetischen Zurückhaltung gegenüber der weitgehend wiedereingebauten originalen Ausstattung als einfühlsamer Beitrag zur Wiederherstellung des Raumkunstwerks gelten. (Abb. 1c) Über das Ergebnis wurde unter den zuständigen Fachleuten anscheinend nicht diskutiert; nur Kreisel bezeichnete die Malerei Körners als „sehr trocken, farbarm und fahl“.<sup>15</sup> Dagegen berichtete Otto Mayer von der großen Begeisterung, mit welcher die Stuckateure den verlorenen Deckenstück von Antonio Bossi im Vorzimmer und im Audienzzimmer nachvollzogen – für ihn war der wiederhergestellte Stuck „aus einem ähnlichen Geist entstanden wie zur Zeit des Barock und damit auch von sehr hoher Qualität“.<sup>16</sup>

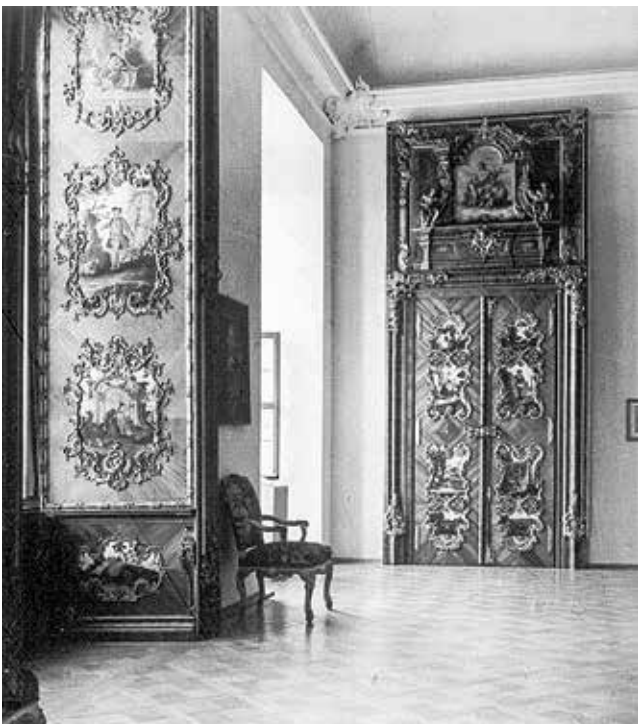
Abb. 1d Venezianisches Zimmer, Blick nach Südost, Erprobung des Wiedereinbaus der geborgenen Türen und Wandvertäfelung aus hellem Nussbaumholz mit Zierraten aus vergoldetem Zinn und Tafelmalereien, um 1740, nach dem Wiederaufbau des Raumes, 1953 (Foto Bayerische Schlösserverwaltung, Neg. Nr. B 4.391/5)

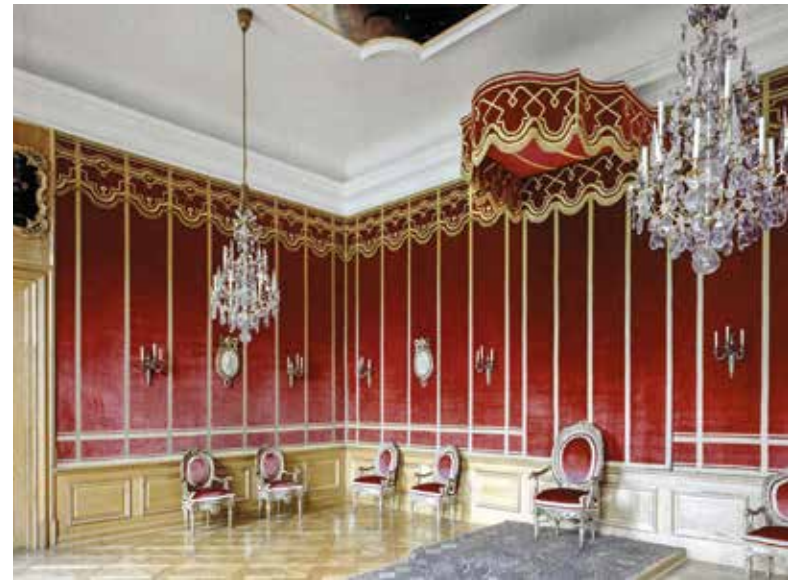
Abb. 2 Südliche Kaiserzimmer, „Thronsaal“ mit klassizistischer Ausstattung, 1966 anstelle des kriegszerstörten ehemaligen Spiegelkabinetts eingebaut, das aus Grundsatzüberlegungen und technischen Gründen als nicht rekonstruierbar galt (Repro aus LUSIN, 2015, S. 53)

Allerdings präsentierte man bei dieser Wiedereröffnung anstelle des zerstörten Spiegelkabinetts ein Provisorium, weil man eine Rekonstruktion aus Grundsatzüberlegungen und auch technisch für nicht machbar hielt.<sup>18</sup> Ein Thronsaal, dessen klassizistische Ausstattung schon mehrfach „gewandert“ war, wurde 1966 an seiner Stelle aufgebaut und nahm bis 1978 diesen Platz ein. (Abb. 2) Wie sehr der Verlust des Spiegelkabinetts schmerzte, wurde in den 1970er Jahren aber vielfach deutlich. So schreibt Erich Bachmann: „Der Untergang dieses traumhaft schönen Raumkunstwerks, in dem sich das Würzburger Rokoko selbständiger und origineller dargestellt hatte als irgendwo sonst, bedeutet einen der schwersten Verluste nicht nur der Würzburger Residenz, sondern des gesamten europäischen Schlossbaues.“<sup>19</sup>

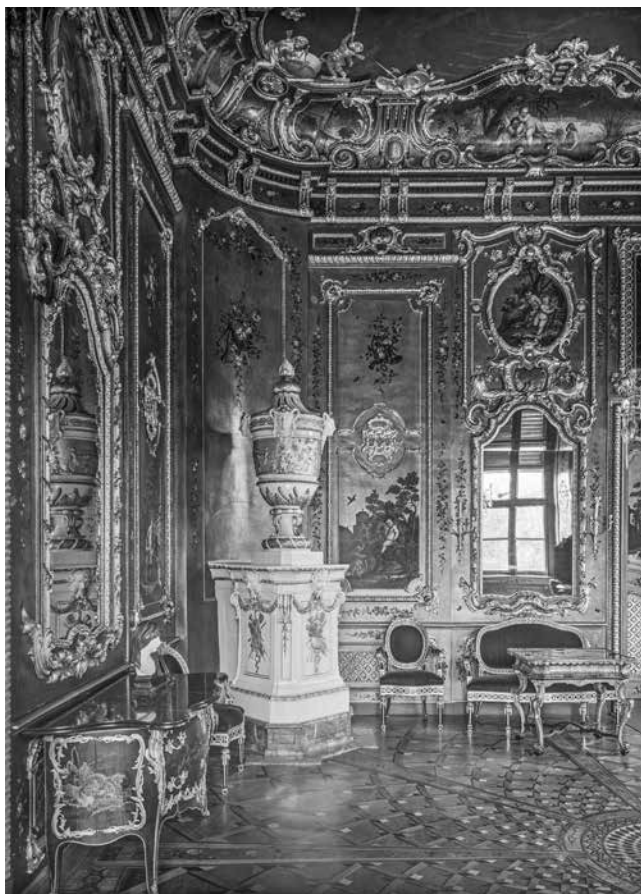
Abb. 3a Würzburg, Residenz, Nördliche Kaiserzimmer, hier: Grünlackiertes Zimmer mit der um 1769/72 entstandenen Raumausstattung, Decke und Wände grün gelüstert, mit Malereien und vergoldeten Stuckaturen, Ansicht nach Südosten, Zustand um 1920 (Bildarchiv Foto Marburg, Fotograf unbekannt, Aufn.-Datum: 1916/1923, Fotokonvolut Karl Ernst Osthaus-Archiv)

Wie sah dieser grüne Lüster ursprünglich aus, welche Veränderungen erfuhr er im Laufe der Zeit durch Materialdegradation und äußere Einwirkungen? Historische Schwarzweißaufnahmen des Grünlackierten Zimmers, entstanden wohl zwischen 1895 und 1923, geben den Glanz- und Helligkeitsgrad des Lüsters in unterschiedlicher Weise wieder.<sup>26</sup>

(Abb. 3a; vgl. Abb. 6a, S. 63) Es ist archivalisch belegt, dass die auf den Fotografien nur ansatzweise sichtbare Decke nach einem Brand in der Residenz 1896 teilweise erneuert werden musste.<sup>27</sup> Der Umfang dieser Maßnahme und die Auswirkungen des Brandes auf die Raumschale insgesamt lassen sich anhand der historischen Aufnahmen aber nicht nachvollziehen. Die farbliche Wirkung des grünen Lüsters im Zusammenspiel mit den Malereien und dem vergoldeten

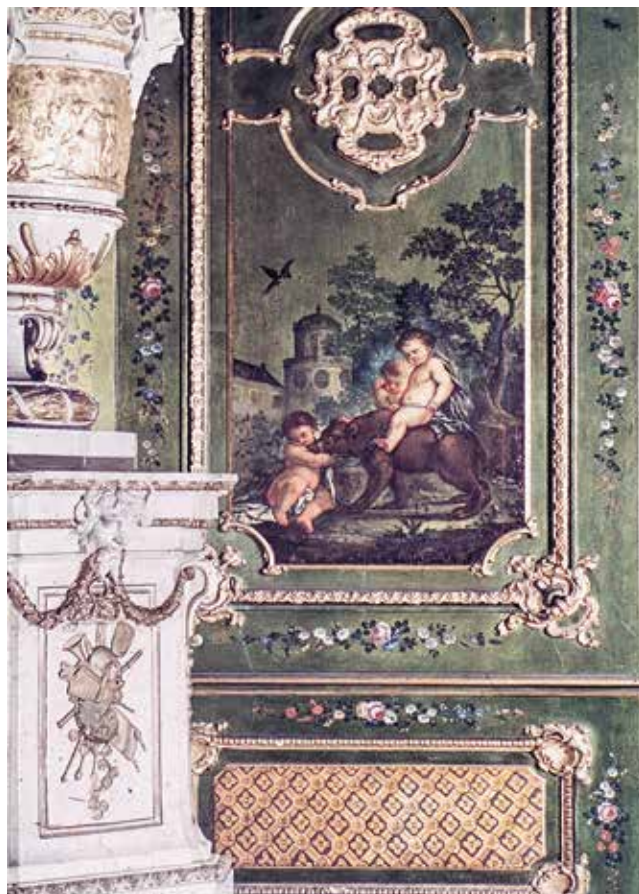
Abb. 3b Grünlackiertes Zimmer, Teilansicht der Westwand neben dem Kamin mit Malereien von Christian Popp und Ernst Schwab auf grün gelüstem Hintergrund, um 1770, vergoldete Stuckaturen von Materno Bossi, Zustand vor dem 16. 03. 1945 (Foto Carl Lamb 1943/45, Fotothek Zentralinstitut für Kunstgeschichte München, Z14600\_0479)

Stuck vor deren Zerstörung vermitteln jedoch eindrucksvoll die Detailfotos in Farbe, die Lamb 1943–45 bei seiner Fotokampagne im Zuge des „Führerauftrag Monumentalmalerei“ in der Residenz fertigte.<sup>28</sup> (Abb. 3b)

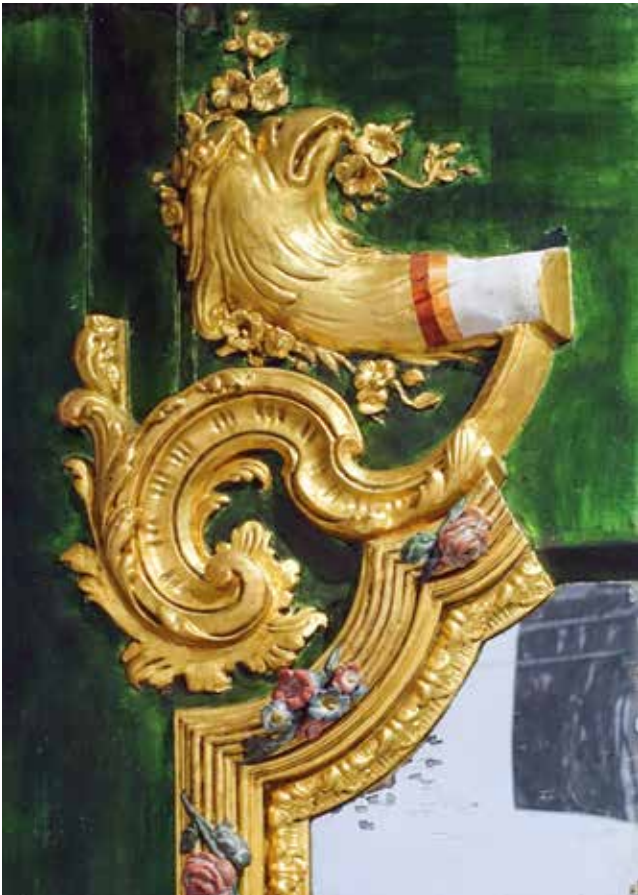
Abb. 3c Teilansicht der Musterplatte für die Wiederherstellung von Stuck, grüner Lüsterung und Vergoldung im Grünlackierten Zimmer, gefertigt in den frühen 1970er Jahren von den vor Ort tätigen Kunsthandwerkern, auf Grundlage der Untersuchungsergebnisse des Doerner-Instituts München vom 27. 07. 1970 (Foto Schloss- und Gartenverwaltung Würzburg, S. Vogt, 2022)

Das Grünlackierte Zimmer konnte schließlich am 13. Dezember 1974 der Öffentlichkeit unter allgemein großem Anklang übergeben werden.<sup>33</sup> (Tafel Vb) Anscheinend wurden die Oberflächen weitgehend neu gelüstert und die unter Einbeziehung gut erhaltener Fragmente teils rekonstruierten teils ergänzten Stuckaturen neu vergoldet.<sup>34</sup> Zwei in den frühen 1970er Jahren gefertigte Musterplatten für den Lüster und die Vergoldung des Stucks am Spiegelrahmen bezeugen die intensive Auseinandersetzung mit den historischen Techniken.<sup>35</sup> (Abb. 3c, 3d) Neben den vielen versierten Kunsthand-

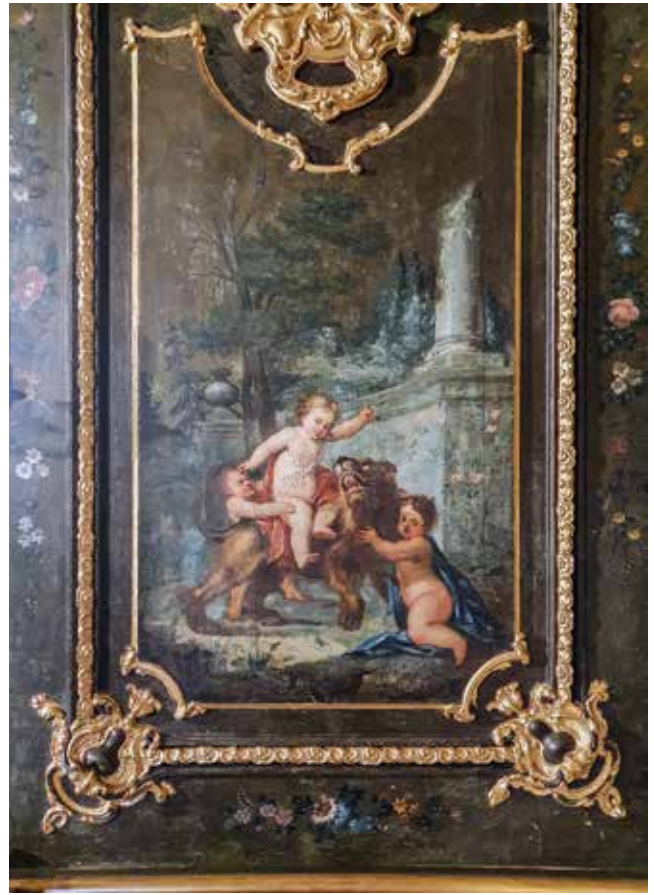
Abb. 3e Grünlackiertes Zimmer, Südwand neben dem Kamin, Szene mit spielenden Putti, nach Abschluss der Retuschen und malerischen Ergänzungen durch Wolfgang Lenz, 1974 (Foto U. Schädler-Saub, 2021)

werkern trug der Würzburger Künstler Wolfgang Lenz, ein Vertreter des Phantastischen Realismus, maßgeblich dazu bei, das von Otto Mayer beschriebene Ziel einer optisch geschlossenen Raumwirkung zu erreichen.<sup>36</sup> Von der Presse wurde seine Leistung sehr gelobt, weil er sich künstlerisch ganz zurücknahm und die Übergänge zwischen den fragmentarischen Malereien und seinen einfühlsamen Ergänzungen fließend zu gestalten vermochte, „eine gelungene Mischung aus restaurierten Elementen und eigenem künstlerischen Schaffen [...] im Geiste des 18. Jahrhunderts“.<sup>37</sup> Bei genauem Hinsehen lässt sich Originales, z. B. bei den Putti-Darstellungen, trotz der insgesamt gealterten Oberfläche auch heute noch von den Lenz'schen Hinzufügungen unterscheiden. (Abb. 3e) Der völlig kriegszerstörte intarsierte Fußboden wurde von der Traditionsfirma Bembé aus Bad Mergentheim rekonstruiert. (Tafel Vb, Vc, Abb. S. 6) Das Grünlackierte Zimmer präsentiert sich heute als Ensemble aus restaurierten und rekonstruierten sowie aus kunsthandwerklich und künstlerisch nachvollzogenen Elementen, die durch den grünen Lüster zu einer ästhetischen Einheit verbunden sind.<sup>38</sup>

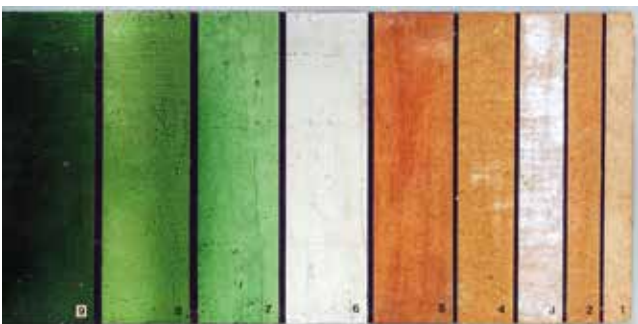
Abb. 3d Musterplatte mit Darstellung der Schichtenabfolge für die Rekonstruktion des grünen Lüsters im Grünlackierten Zimmer, gefertigt in den frühen 1970er Jahren (Foto Schloss- und Gartenverwaltung Würzburg, S. Vogt, 2022).

Von rechts nach links:

- 1 Spanplatte
- 2 Leimränke
- 3 Kreidegrund
- 4 gelbes Poliment
- 5 rotes Poliment
- 6 Silber

7–9 Lüster mit Pthalocyaningrün, dazu ein synthetisches Bindemittel

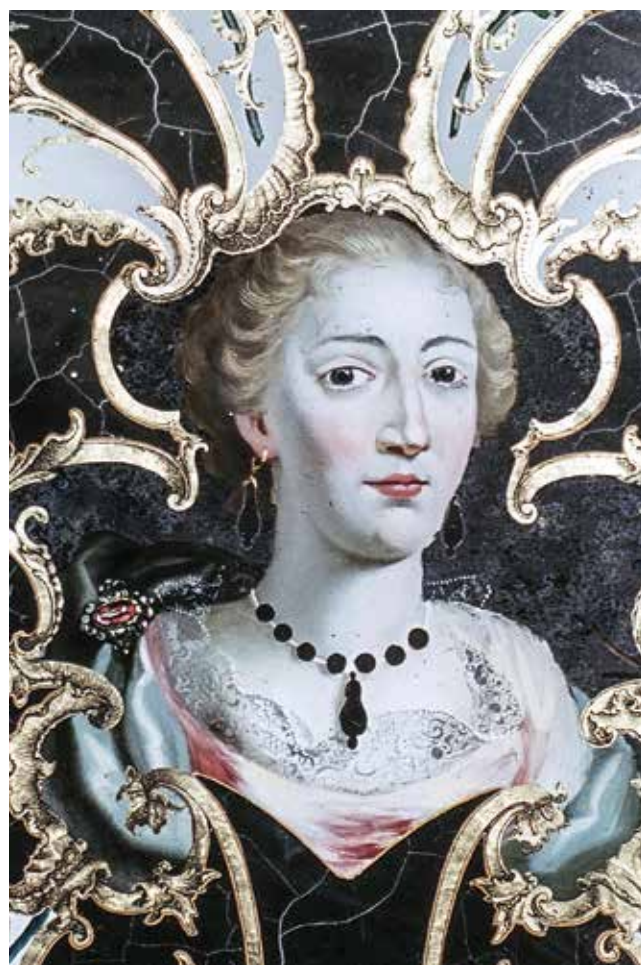
Abb. 4a Spiegelkabinett, Hinterglasmalerei in Ameliertechnik, gerahmt mit vergoldetem Stuck, hier: Detail mit Bildnisbüste einer Dame, Zustand vor den Kriegszerstörungen (Farbdia von Carl Lamb 1943/45, Fotothek Zentralinstitut für Kunstgeschichte München, Fotokonvolut: Farbdia-archiv Wand- und Deckenmalerei ZI4600\_0441)

frühen 20. Jahrhundert (u. a. aus dem Karl Ernst Osthaus-Archiv)<sup>43</sup> dokumentieren die Raumgestaltung aus verschiedenen Blickwinkeln. (Tafel VIa) Es liegt in der Natur der Sache, dass sich das Spiegelkabinett in diesen Fotografien voller Spiegelungen zeigt, was die künstlerische Absicht anschaulich vermittelt, aber die malerische Ausführung der einzelnen Figuren und Ornamente schwer nachvollziehbar macht. Deshalb waren für Lenz Teilansichten und Detailaufnahmen besonders hilfreich, die in Schwarzweiß vorlagen, insbesondere Arthur Schlegels Fotodokumentation von 1944,<sup>44</sup> und in Farbe, nämlich die Farbdias von Lamb, ebenfalls von 1944.<sup>45</sup> Letztere lassen an den Hinterglasmalereien auch deutlich die Spuren des Alters erkennen, u. a. Craquelé und Risse. (Abb. 4a)

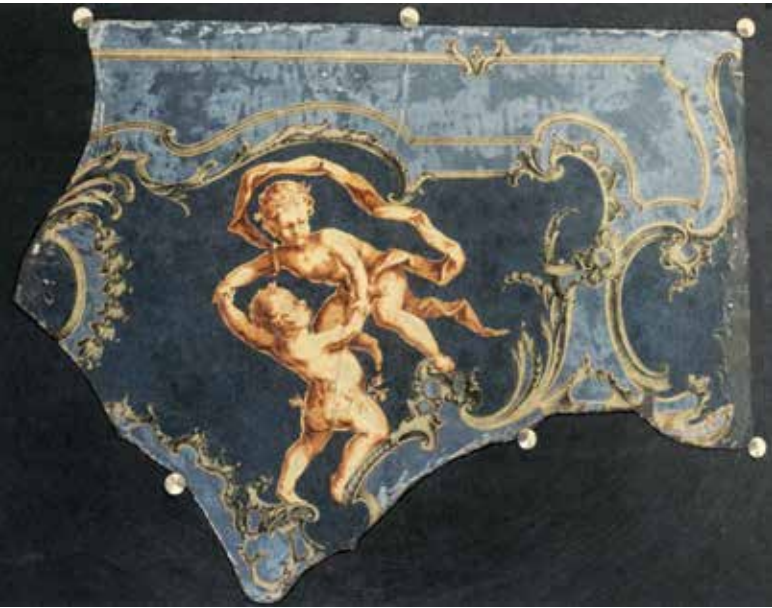
Abb. 4c Spiegelkabinett, hier: das einzige vor den Kriegszerstörungen geborgene Fragment der Wandgestaltung mit Darstellung zweier balgenden Putti (Repro aus LUSIN 2015, S. 31)

mit der Darstellung zweier sich balgender Putti abgenommen werden, so dass weitere Versuche unterblieben und die wandfesten Teile des Kabinetts infolgedessen zerstört wurden.<sup>54</sup> (Abb. 4c) Neben diesem einzigen originalen Scherben der Wandgestaltung<sup>55</sup> konnten nur die bewegliche Ausstattung (Möbel, Lüster) und die zwei Türflügel der Nordtür mit vergoldeten Schnitzereien und Spiegeln rechtzeitig geborgen werden. Für die Wiederherstellung des Spiegelkabinetts war das Fragment mit den Putti das wichtigste Dokument. Hinzu kamen die amelierten gläsernen Tischplatten der beiden Konsoltische unter den großen Spiegeln von Nord- und Süd- wand sowie des Spieltisches, die ebenfalls auf Entwürfe von Auwera zurückgehen und um 1745 entstanden.<sup>56</sup> Dagegen ist die Tischplatte des dritten Konsoltisches unter dem Trumeauspiegel der Fensterwand nur fragmentarisch erhalten, denn sie zerbrach bei der Bergung.<sup>57</sup>

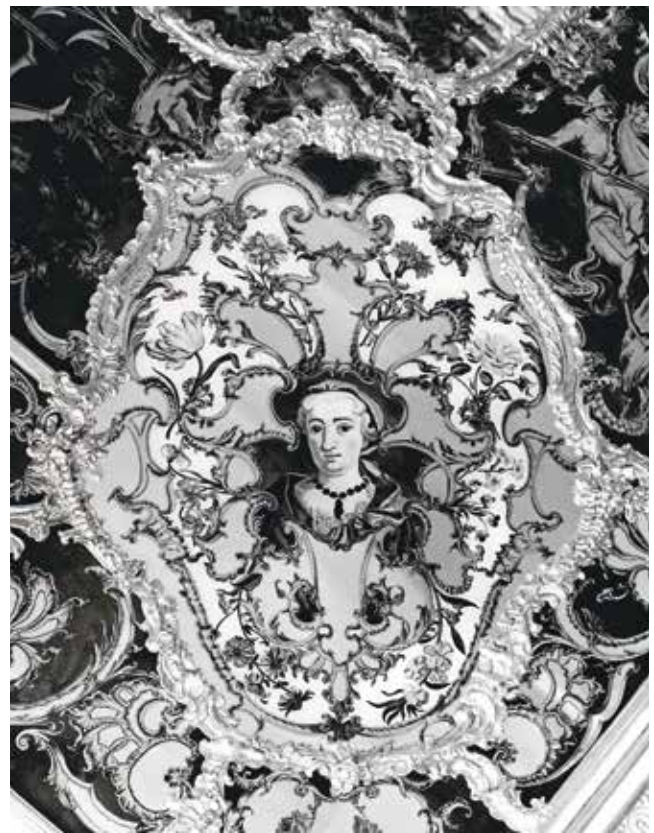
Abb. 4e Spiegelkabinett, künstlerische Nachschöpfung der kriegszerstörten Hinterglasmalerei durch Wolfgang Lenz, hier: Detail mit Bildnisbüste einer Dame, gerahmt mit vergoldetem Stuck, nach Abschluss der Arbeiten 1987 (Foto Dokumentationsarchiv Bauabteilung BSV München)

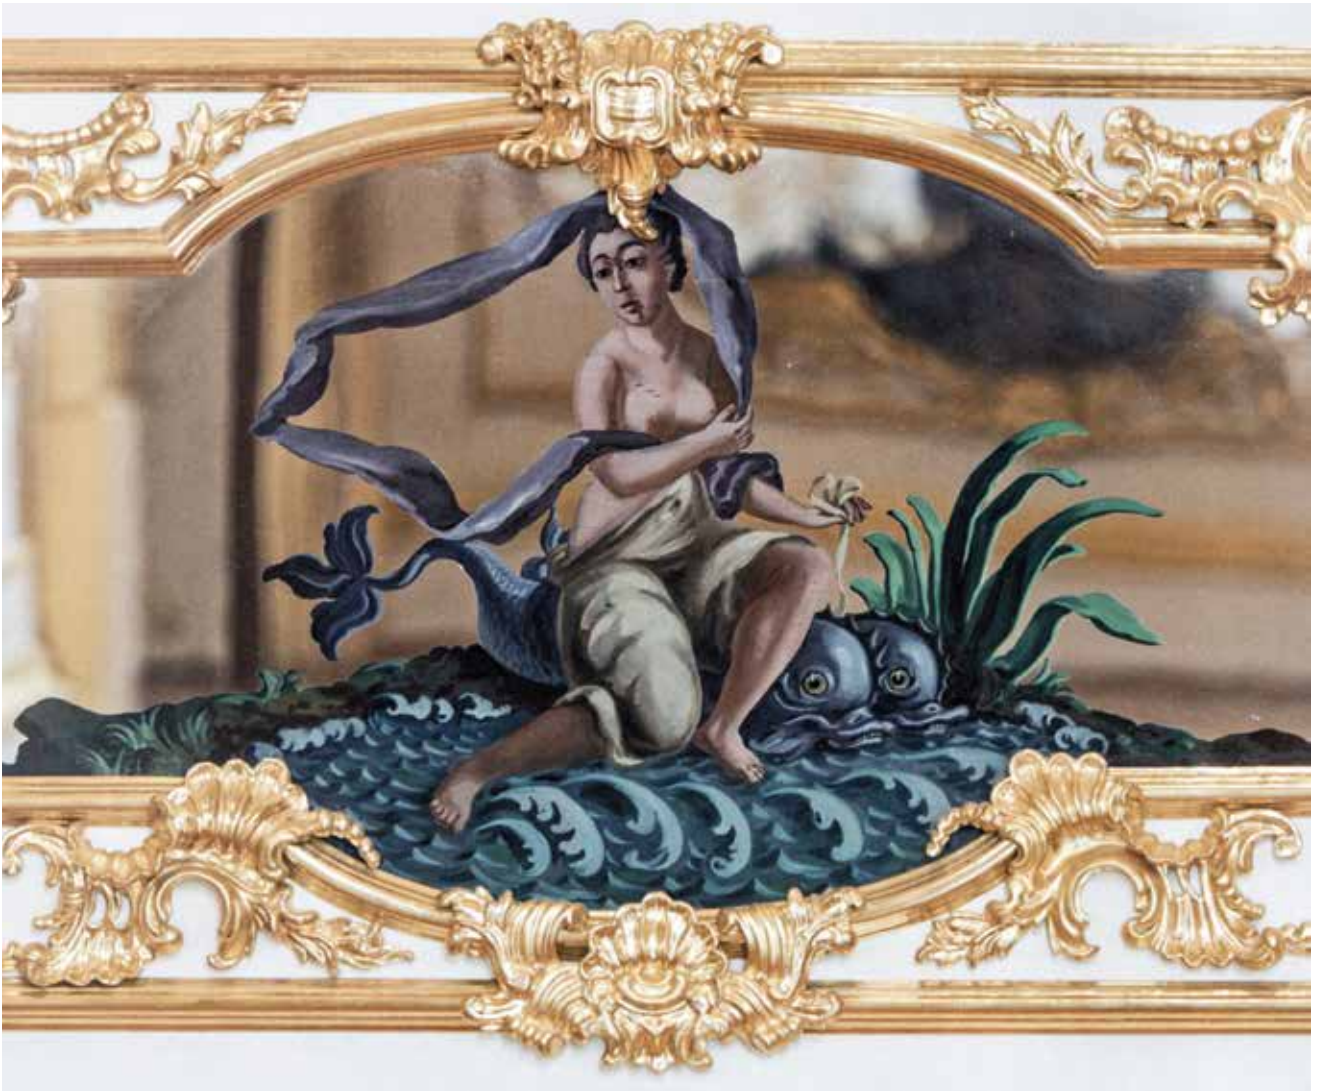
Abb. 4f Spiegelkabinett, Lambris: ein Detail der freien künstlerischen Nachschöpfung der Hinterglasmalereien durch Wolfgang Lenz, wegen fehlender historischer Fotografien nur an ikonographische Vorgaben gebunden; Bestand nach Abschluss der Arbeiten 1987 (Repro aus LUSIN 2015, S. 172)

von freiem künstlerischem Schaffen und kopierendem Nachempfinden. (Vgl. Abb. 4f) Auf der einen Seite litt er darunter, dass er neun Jahre seines Künstlerlebens weitgehend auf eigenständige Arbeit verzichten und sich „sklavisch an Vorgaben halten“ musste – mit wenigen künstlerischen Freiräumen wie bei einigen ohne historische Vorlagen erstellten Damenporträts, für die ihm Familienmitglieder als Modell dienten.<sup>60</sup> Auf der anderen Seite war es für den Meister des „Phantastischen Realismus“ sicher eine Herausforderung, in die Welt seiner Vorgänger einzutauchen, in die Lebenslust und Brüchigkeit des ihm geistesverwandten 18. Jahrhunderts, und sich dabei auch die spezifische Maltechnik jener Zeit anzueignen.<sup>61</sup> Die verschiedenen Handschriften des beteiligten Künstlerteams und aus ihnen resultierende Qualitätsschwankungen machten dieses Nachvollziehen allerdings noch schwerer und erforderten letztendlich das Bekenntnis zur eigenen Handschrift. Wenn man seine Arbeit am Spiegelkabinett bewunderte, wehrte Lenz jedoch ab: „Das bin ich nicht, das ist Auwera.“<sup>62</sup> Und er wies auf einen sehr persönlichen Grund hin, der ihn dazu bewogen hatte, diesen Auftrag trotz der damit verbundenen persönlichen Einschränkungen anzunehmen, nämlich seine Überzeugung, dass es in der ganzen Welt keinen vergleichbaren Saal gäbe.<sup>63</sup> (Tafel VIb)

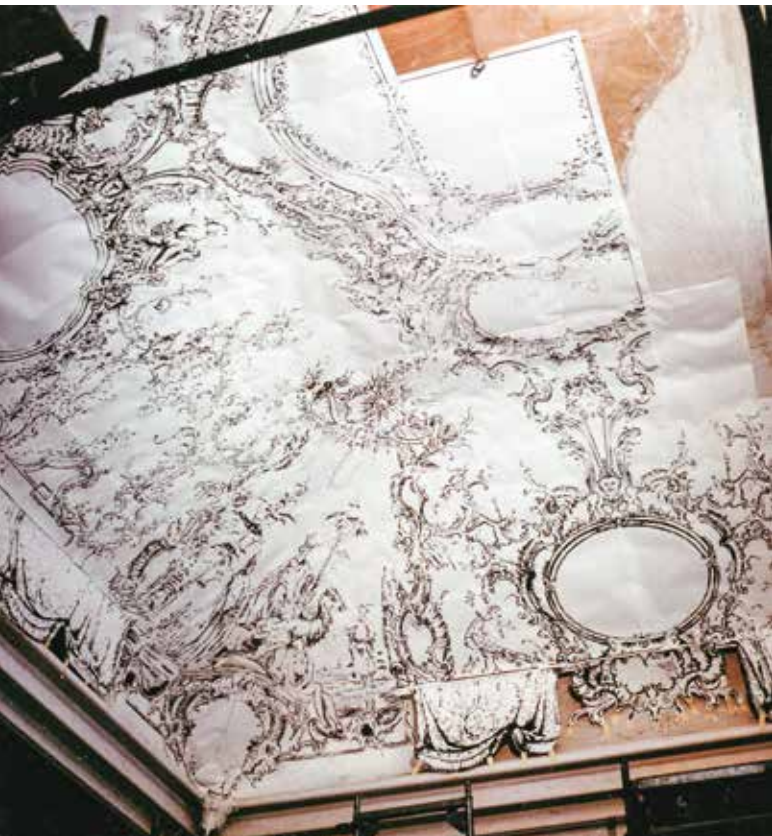
Abb. 5a Spiegelkabinett, nach Wiederherstellung des Muldengewölbes: vorbereitende Arbeiten für die Rekonstruktion des Deckenstücks von Antonio Bossi, mit Positionierung der Rekonstruktionszeichnungen, um 1981/82 (Foto Dokumentationsarchiv Bauabteilung BSV München)

Ein Blick auf die Arbeit der Stuckateure hilft, das Werk von Wolfgang Lenz einzuordnen. Nach der Wiederherstellung der ursprünglichen Form des Muldengewölbes begann die schwierige Aufgabe einer zeichnerisch korrekten Übertragung der figürlichen und ornamental Stuckdekoration Antonio Bossis. (Abb. 5a) Hierfür lagen Aufnahmen vor, die den Zustand vor 1945 insgesamt gut dokumentierten.<sup>64</sup> Aber lässt sich dieses höchst verfeinerte, von der Handschrift eines großen Bildhauers geprägte Raumkunstwerk aus Stuck von Kunsthandwerkern des 20. Jahrhunderts wiederherstellen? Diese waren sicherlich routiniert im imitierenden Nachvollzug von Stuckdekor, jedoch stellt das gestalterische Zusammenwirken von Figürlichem und filigran Ornamentalem im räumlichen Kontext viel komplexere Herausforderungen. Lamps Farbfotografien veranschaulichen die Eleganz und spielerische Leichtigkeit der allegorischen Darstellungen der vier damals bekannten Erdteile in den Eckfeldern der Muldendecke. (Abb. 5b) Der Stuck war farbig gefasst, teils auch gelüstert und vergoldet. Die vollendete Rekonstruktion des Deckenstücks unterzog Peter von Unold, damals zuständiger Referent der Bayerischen Schlösserverwaltung, auf der Grundlage von Schwarzweißfotografien einer ebenso fundierten wie loyalen Restaurierungskritik.<sup>65</sup> Anhand von Folien auf den Fotografien und begleitenden Randskizzen vermerkte Unold an zahlreichen Details offensichtliche künstlerische Unstimmigkeiten, bei figürlichen Darstellungen

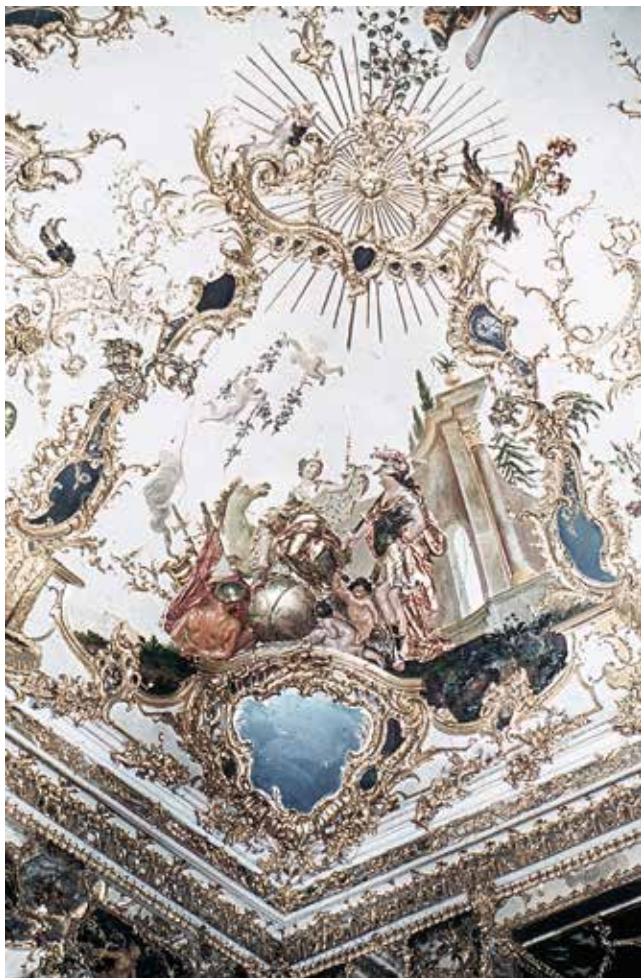
Abb. 5b Spiegelkabinett, Muldendecke, teils vergoldete, farbig gefasste und gelüsterte Stuckdekoration von Antonio Bossi, 1741, hier: Nordostecke, Detail mit Darstellung der „Europa“, Zustand um 1944 (Farbdia von Carl Lamb und Elisabeth Heddenhausen, Juli-September 1944, Fotothek Zentralinstitut für Kunstgeschichte München, Fotokonvolut: Farbdiaarchiv Wand- und Deckenmalerei Z14600\_0476)

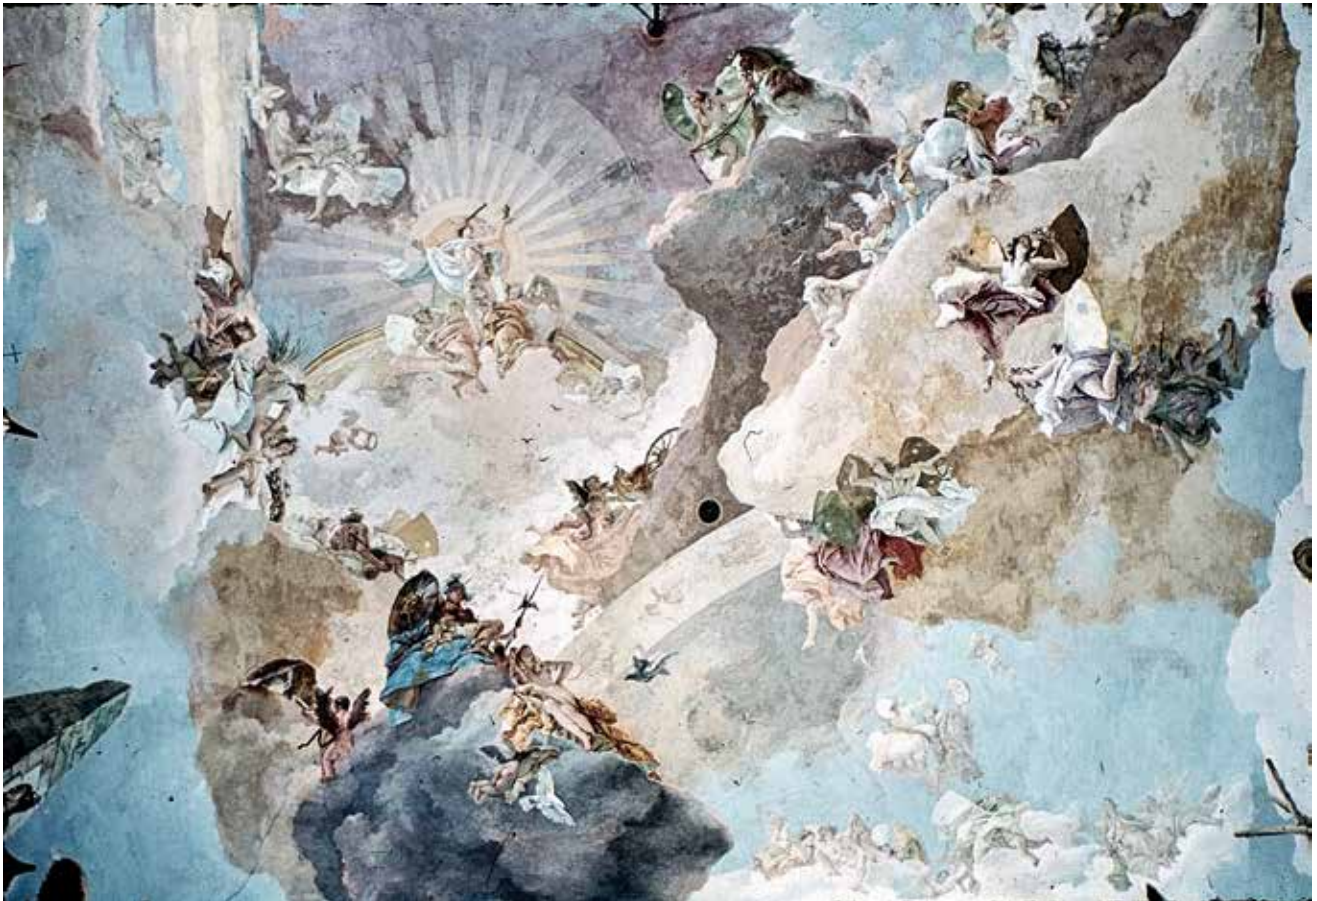
Abb. 6a Residenz Würzburg, Treppenhaus: Deckenfresko von Giovanni Battista Tiepolo, Teilansicht des Himmels mit Apoll als Schirmherr der Künste, Zustand 1944, mit Feuchtigkeits- und Sinterflecken (Farbdia von Carl Lamb und Elisabeth Heddenhausen, wohl Juli–September 1944, Fotothek Zentralinstitut für Kunstgeschichte München, Fotokonvolut: Farbdiaarchiv Wand- und Deckenmalerei ZI4600\_0398)

Die jüngsten Maßnahmen an Tiepolos Deckenfresko im Treppenhaus sowie an der Raumschale der Hofkirche sind auch ein Zeugnis der intensiven und stets konstruktiven Zusammenarbeit zwischen der Bayerischen Schlösserverwaltung und der Monitoring-Gruppe des Deutschen Nationalkomitees von ICOMOS in der Würzburger Residenz.<sup>67</sup> Da die umfassenden Untersuchungen, das Restaurierungskonzept – wie es von der Fachkollegenschaft aus den maßgeblichen Institutionen entwickelt wurde – und seine Umsetzung bestens dokumentiert und publiziert sind,<sup>68</sup> kann hier der Schwerpunkt auf ein Resümee der Wiederaufbaumaßnahmen beschränkt werden, dem sich Überlegungen zu deren heutigem Stellenwert anschließen. So lagen auch für Tiepolos Deckenfresko der Jahre 1752–53 Aufnahmen aus der Fotokampagne von Carl Lamb vor, wiederum sowohl in Farbe und Schwarzweiß als auch mit Gesamt- und Detailansichten. (Tafel Ia) Und auch diesmal waren Lambs Abbildungen für die Restaurierungen von äußerster Wichtigkeit.<sup>69</sup> (Abb. 6a) Bekanntermaßen überdauerte Neumanns freitragendes Mul-

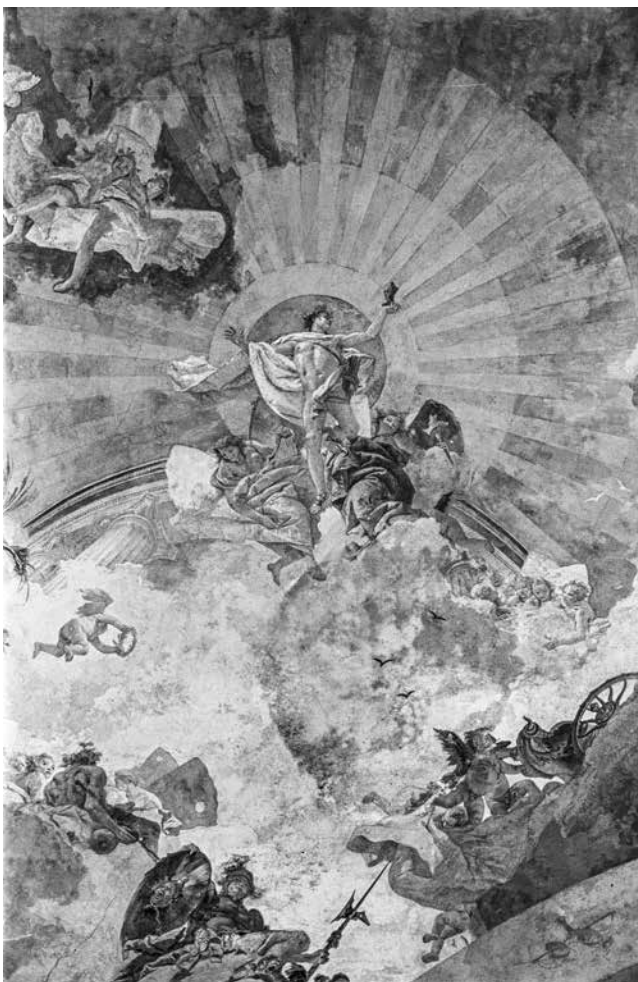
Abb. 6b Treppenhaus, Deckenfresko von Giovanni Battista Tiepolo, Teilansicht mit Apoll als Schirmherr der Künste, Zustand 1946: deutlich erkennbar die schweren Feuchtigkeitsschäden mit dunklen Flecken, Blasenbildung und Ablösungen, als Folge der Witterungseinwirkungen vor Errichtung der Notdächer (Bildarchiv Foto Marburg, Fotograf unbekannt, Aufn.-Datum: 1946, Fotokonvolut: Trümmerkampagne, LA 986/15)

dengewölbe die Würzburger Bombennacht.<sup>70</sup> Ohne den amerikanischen Kunstschutzoffizier John D. Skilton, der mit großem Engagement Dachschiefer und Holz für die Notdächer herbeischaffte, hätte das Fresko den Witterungseinwirkungen jedoch nicht standgehalten. Fotografien von 1946 bezeugen den besorgniserregenden Erhaltungszustand: Putz und Malerschicht waren völlig durchfeuchtet, zeigten starken biogenen Befall, Blasenbildung und viele Ablösungen.<sup>71</sup> Kissenartige Pilzbesiedlungen, dunkle Flecken und Verkrustungen sowie Schleierbildungen weckten die Befürchtung, dass eine Wiederherstellung kaum mehr möglich wäre.<sup>72</sup> (Abb. 6b)

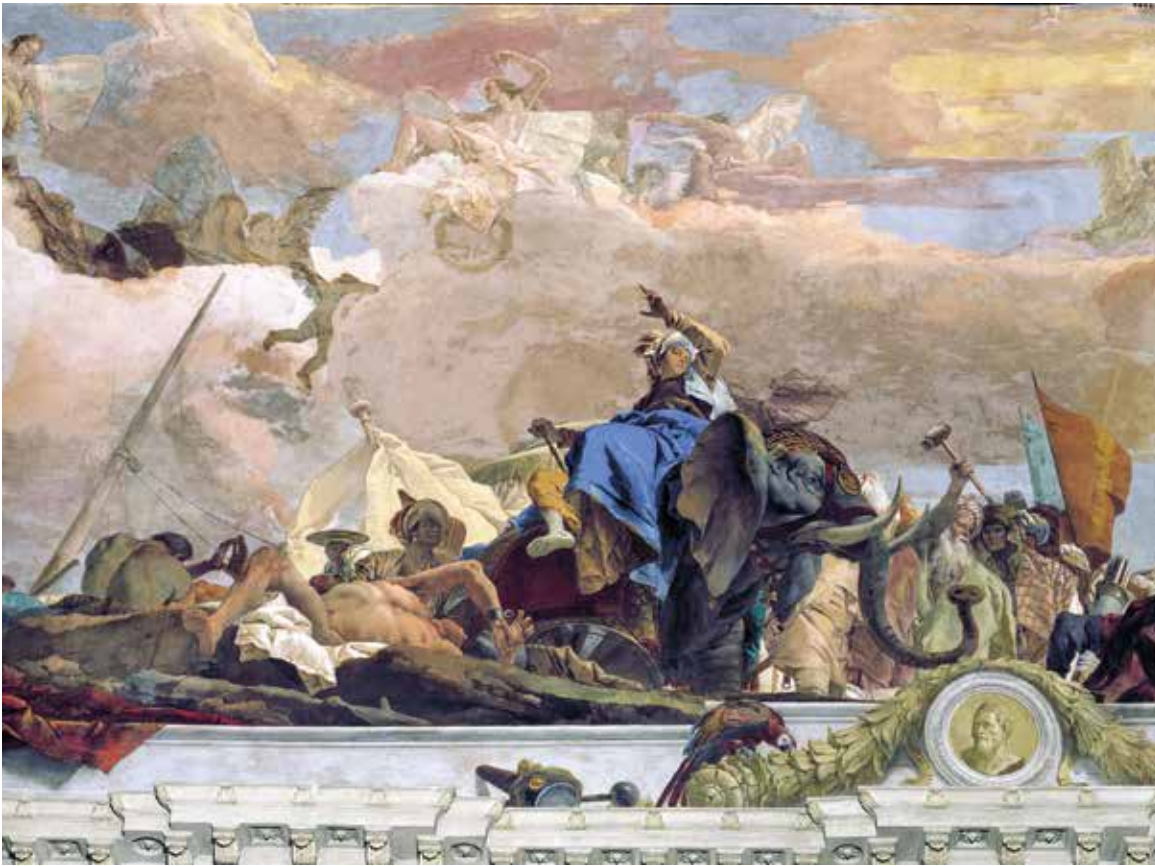
Abb. 6c Treppenhaus, Deckenfresko von Giovanni Battista Tiepolo, Darstellung der „Asia“ mit Himmelsgruppe, Zustand 1995 (Foto Wolf-Christian von der Mülbe, Dachau, um 1995)

1995 ermöglichte ein fahrbares Brückengerüst, aufgebaut im Vorfeld der Tiepolo-Ausstellung (15. Februar bis 19. Mai 1996), eingehende maltechnische Untersuchungen. Die gewonnenen Erkenntnisse förderten das Verständnis der künstlerischen Intentionen und der Maltechnik mit großen freskal ausgeführten Partien, raffinierten Untermalungen und umfangreichen Ausarbeitungen a secco.<sup>77</sup> Zugleich wurden die zahlreich vorhandenen Schäden an Malschicht und Malschichtträger erfasst, deren Dokumentation zur Vorbereitung der Restaurierung von 2003 bis 2006 diente.<sup>78</sup>

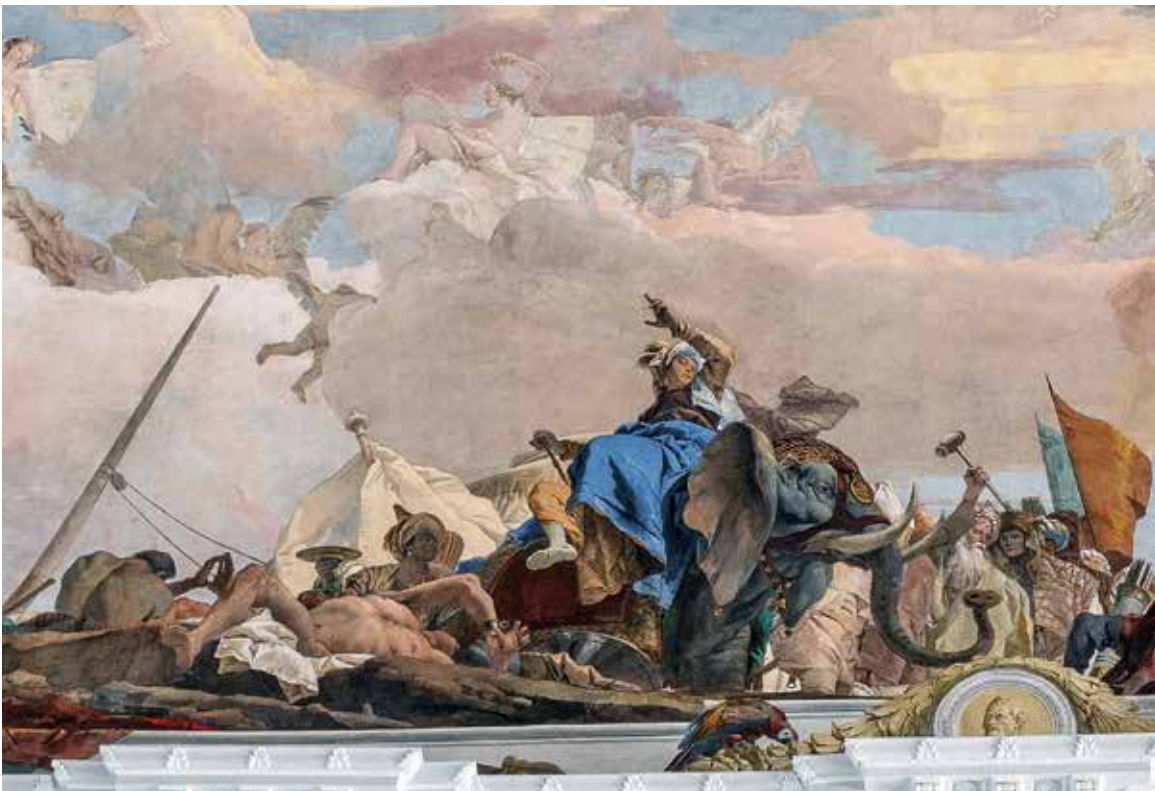
Abb. 6d Treppenhaus, Deckenfresko von Giovanni Battista Tiepolo, Darstellung der „Asia“ mit Himmelsgruppe, Zustand nach der Restaurierung 2006 (Bildarchiv Foto Marburg/Bayerische Schlösserverwaltung/Achim Bunz (CbDD), nach 2006)
