# Protagonisten des Wiederaufbaus der Würzburger Residenz: Kunsthandwerker und Künstler, Restauratoren und Restauratorinnen

Ursula Schädler-Saub

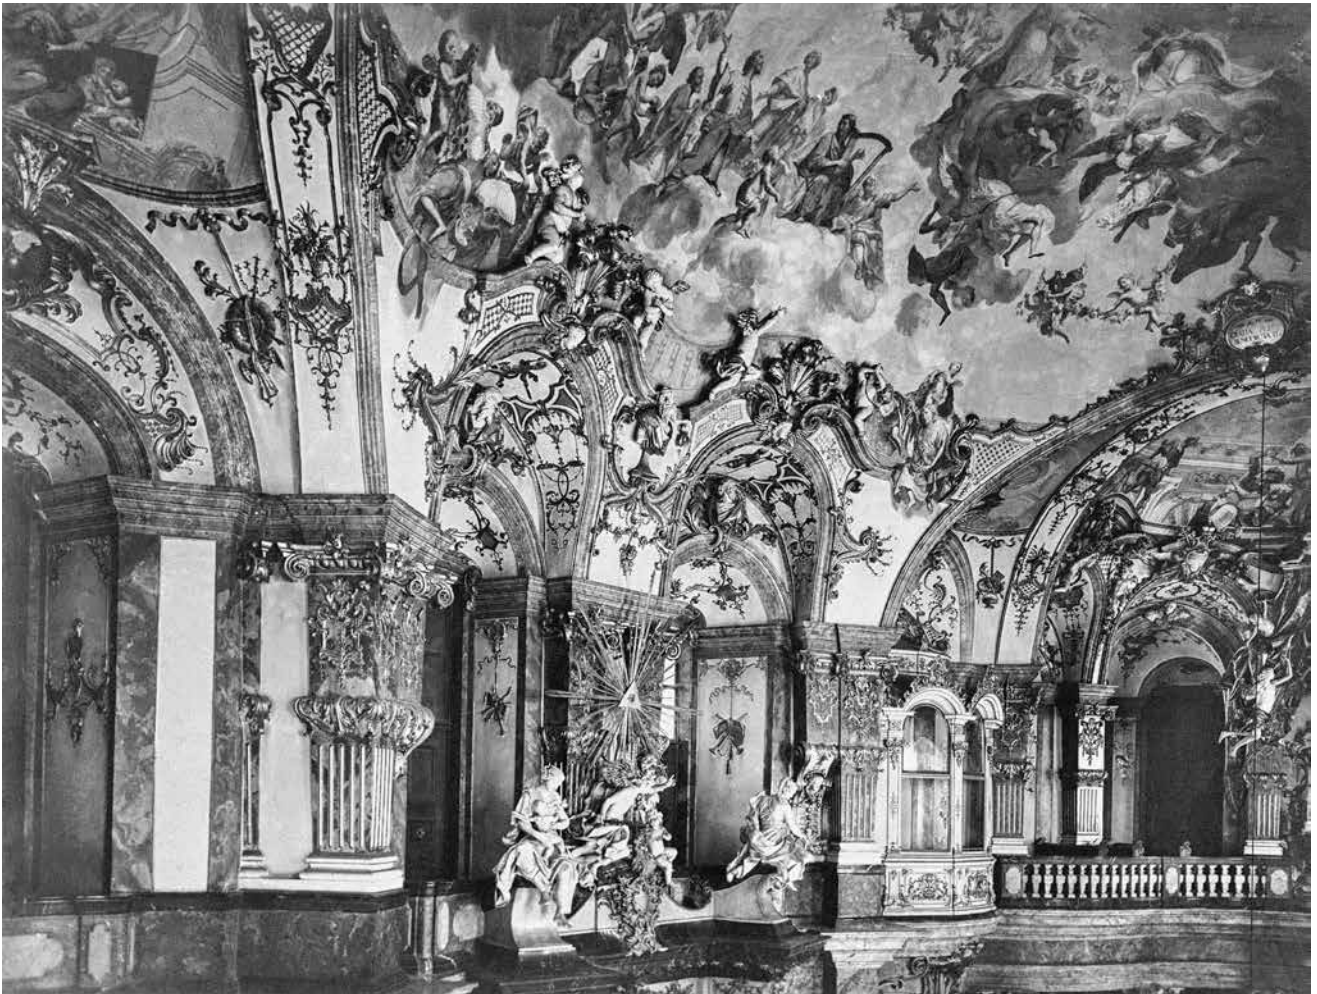
Abb. 7a Residenz Würzburg, Hofkirche: Ansicht der Emporen- und Gewölbezone nach Nordosten, um 1900, der Zustand der Malereien relativ gut, die Vergoldung der Stuckdekoration wohl teils verschwärzt (Bildarchiv Foto Marburg, Aufnahme-Datum zwischen 1885 und 1920; Aufnahme-Nr. KBB 5.250, Repro 1977/1982)

Vergoldungen der Stuckornamente. Dagegen lagen um 1946 schwere Feuchtigkeitsschäden vor, die insbesondere die Malereien, aber auch die Stuckdekoration und den Stuckmarmor betrafen. (Abb. 7a, 7b, siehe auch Tafel IIIc)

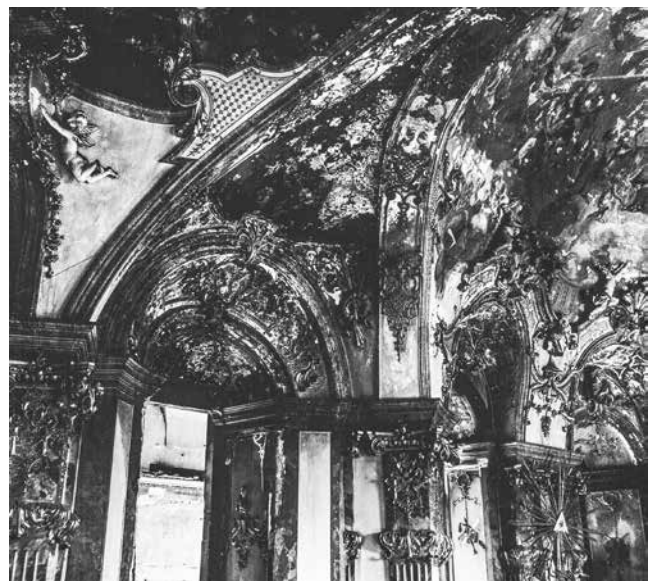
Abb. 7b Hofkirche: Ansicht der Emporen- und Gewölbezone nach Nordosten, Zustand um 1946, mit schweren Schäden an Malerei und Stuck (Bildarchiv Foto Marburg, B 886/11, Datum 1945–46)

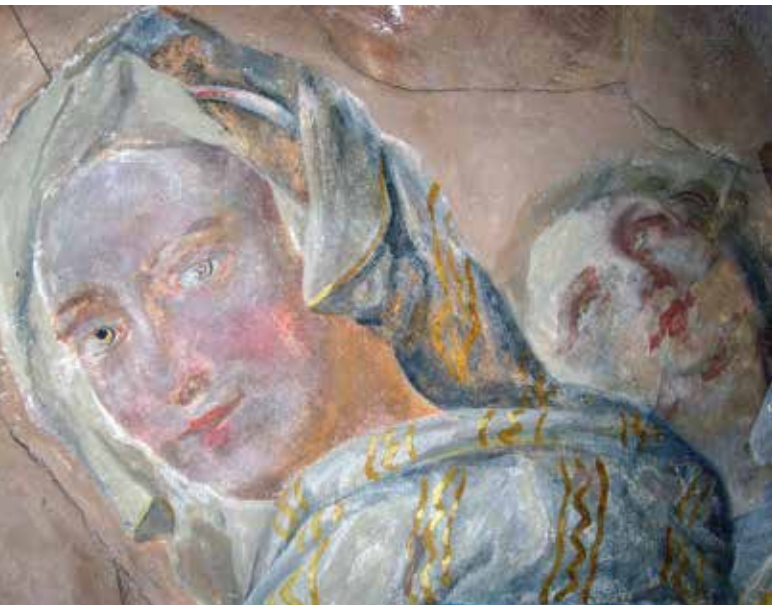
Abb. 8a Hofkirche: Mittelkuppel mit der „Krönung Mariens“, Zustand der Malerei nach der Restaurierung und malerischen Überarbeitung durch Karl Körner; hier: Detail weitgehend original erhaltener Malerei in der Mittelkuppel (Foto U. Schädler-Saub, 2010)

Die Deckenmalereien waren schwer von Durchfeuchtung, Verrußung und vielen Verlusten gezeichnet. Insbesondere in der Hauptkuppel mit Darstellung der Marienkrönung war die Malschicht zu großen Teilen verloren gegangen, die erhaltenen Fragmente blättern stark ab.<sup>89</sup> Man überlegte sich zunächst eine „neutrale“ Überfassung. Um den Gesamteindruck des Raumes zu bewahren, entschied man dann aber, den fragmentarischen Bestand anhand alter Fotografien malerisch zu ergänzen. Körner sprach sich für vereinfachte Ergänzungen aus, um Experten die Unterscheidung vom Original zu ermöglichen. Aus seiner Sicht war der Malerei als wesentlichem Bestandteil der Raumgestaltung Rechnung zu tragen, nicht ihrem künstlerischen Eigenwert. In der Tat führte er skizzenhaft anmutende malerische Ergänzungen durch, die nur auf Fernwirkung ausgerichtet waren. (Abb.

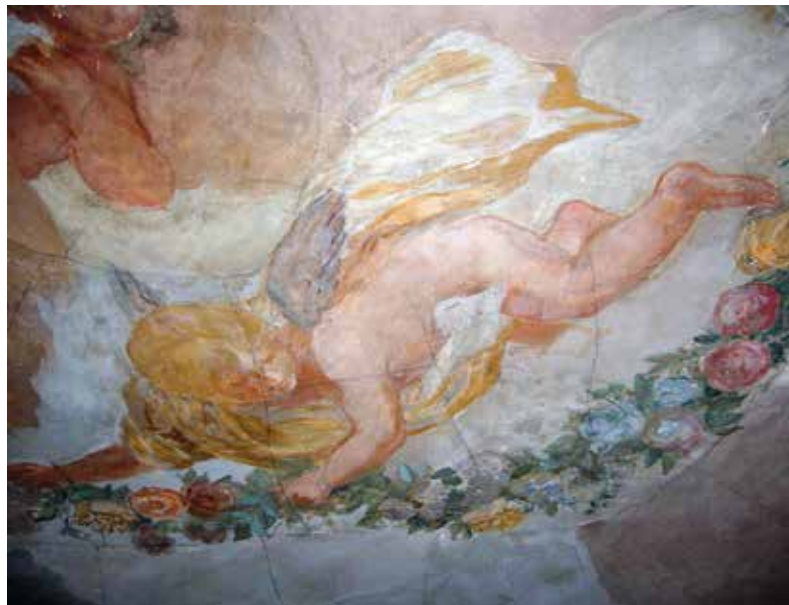
Abb. 8b Hofkirche: Mittelkuppel mit der „Krönung Mariens“, Teilansicht mit der vereinfachten malerischen Überarbeitung bzw. Ergänzung durch Karl Körner, 1959–62, Zustand 2010 (Foto U. Schädler-Saub, 2010)

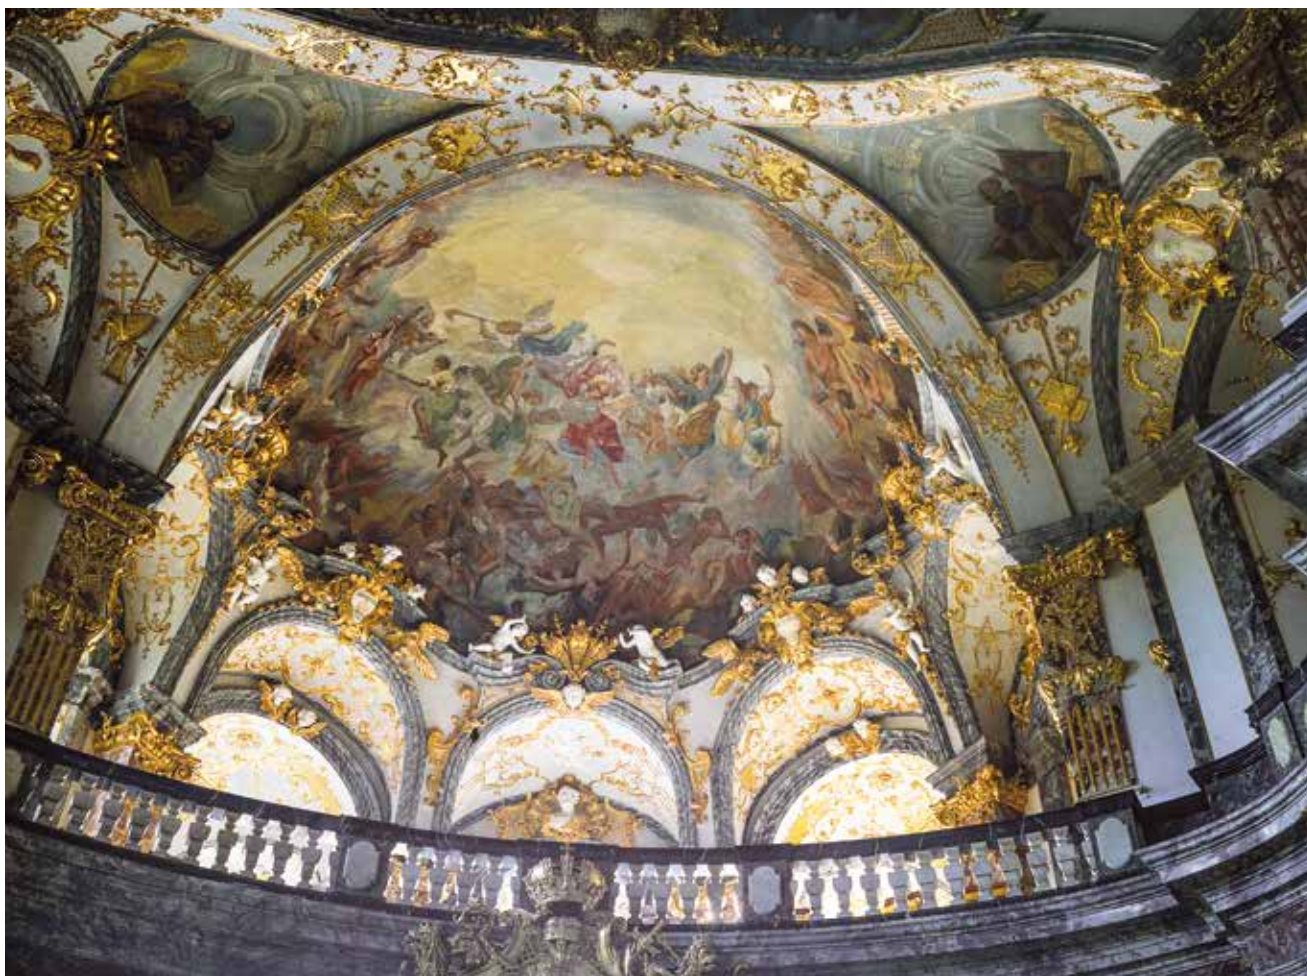
Abb. 9a Hofkirche: Westliche Gewölbekuppel mit „Engelssturz“, Erhaltungszustand 1978 mit Übermalungen und Ergänzungen von Karl Körner; ausgeführt 1959–62 (Bildarchiv Foto Marburg, Bilddatei-Nr. fmc380956, Aufn.-Datum: 1978)

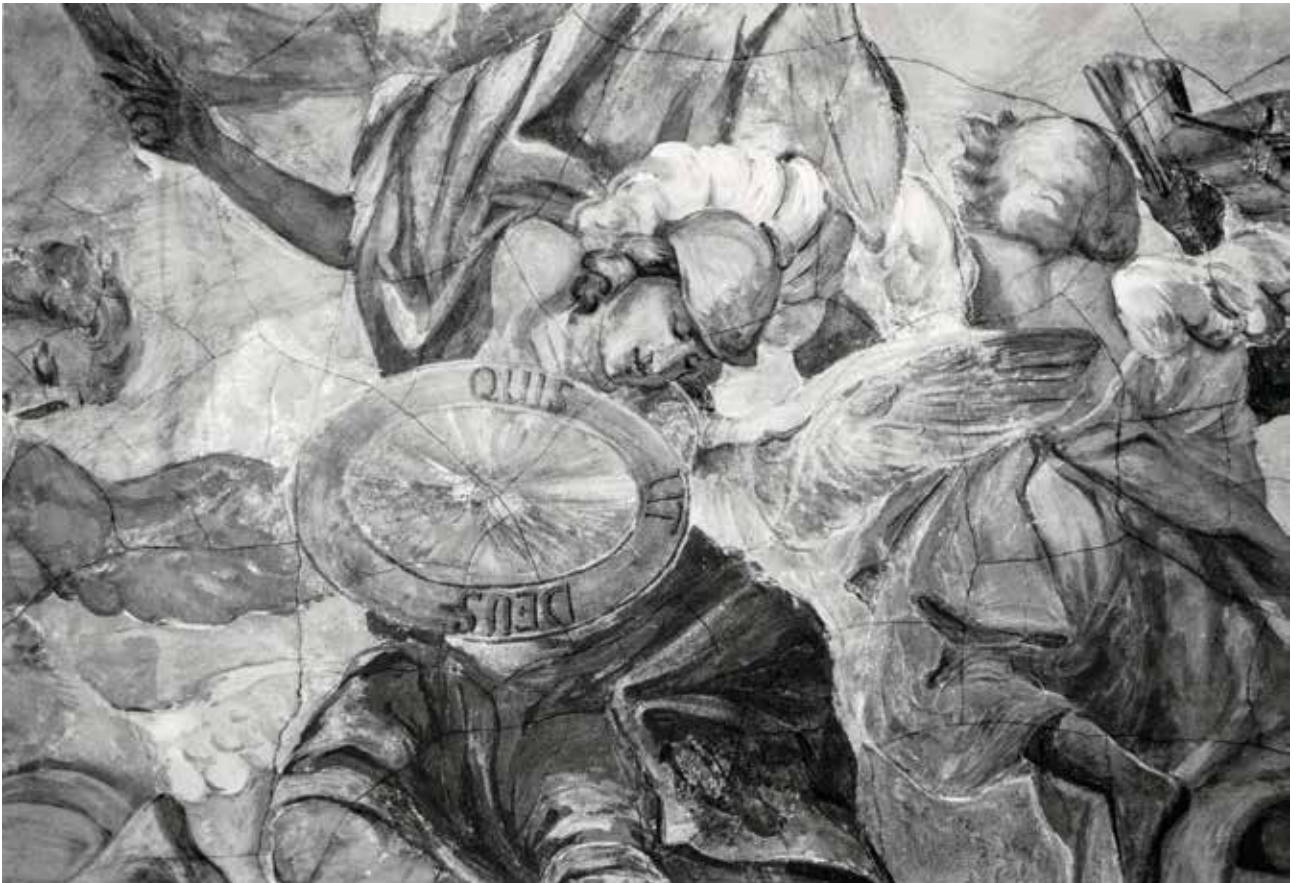
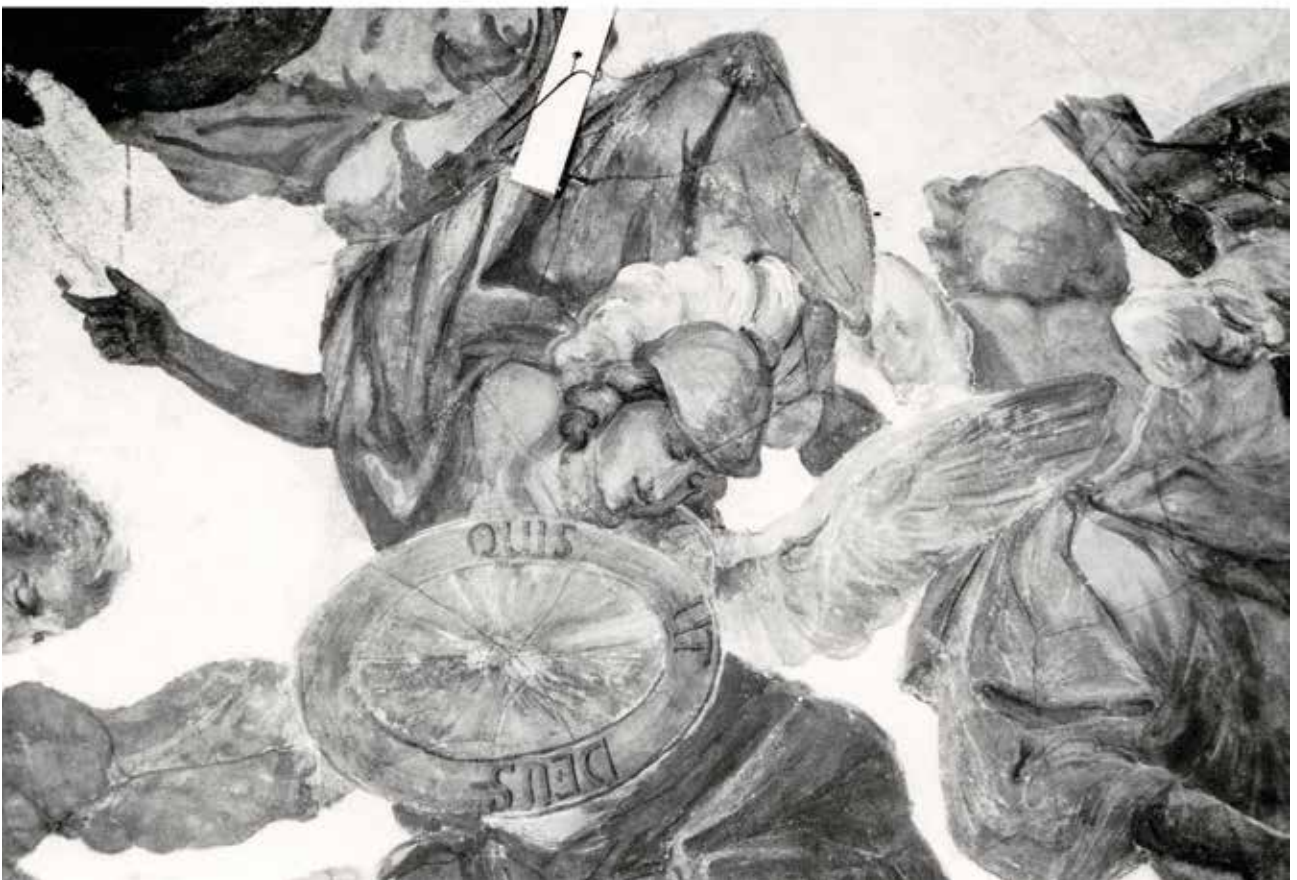
Abb. 9b Hofkirche: Westliche Gewölbekuppel mit „Engelssturz“, Teilansicht der Malerei in der Kuppel mit Darstellung des Erzengels Michael, oben vor; unten nach Abnahme der Übermalungen von Karl Körner; Zustand 2010 bzw. 2012 (Fotos aus der Restaurierungsdokumentation 2012, Dokumentationsarchiv Bauabteilung BSV, München)

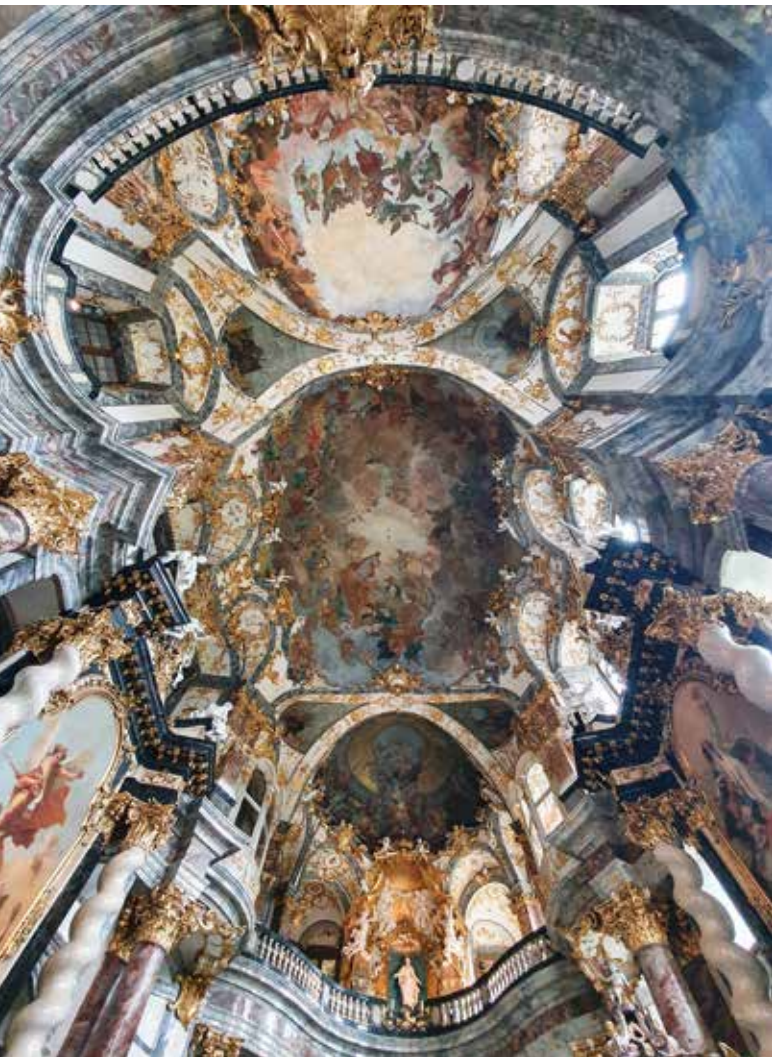
Abb. 9c Hofkirche: Blick ins Gewölbe mit den Deckenmalereien nach Abschluss der Restaurierung von 2009/12, unter weitgehender Beibehaltung der malerischen Überarbeitungen und Ergänzungen von Karl Körner, aber mit Ent- und Re-Restaurierung des „Engelsturzes“ in der Westkuppel, von deutlich hellerer Wirkung als die anderen Malereien (Foto U. Schädler-Saub, 2022)

Die seit 1945 bestehenden konservatorischen Probleme an der Raumschale hatte die Restaurierung von 1959–62 jedoch nicht wirklich beheben können.<sup>92</sup> Seit den 1990er Jahren fielen immer wieder gelockerte Stuckteile zu Boden. Ursache hierfür waren Salzaktivitäten (vor allem eine oberflächennahe Anreicherungen von Magnesiumsulfaten), die durch starke Klimaschwankungen und Kristallisationsdruck die Vergoldungen, aber auch die Stuckoberflächen und das Stuckgefüge nachhaltig schädigten und letztendlich zerstörten.<sup>93</sup> Dies war der Auslöser für eine erneute Restaurierungskampagne in den Jahren 2009–12.<sup>94</sup> Die Ergebnisse der restauratorischen Voruntersuchungen (2003–07) offenbarten, dass der Innenraum optisch wie substanziell entscheidend durch die Maßnahmen von 1959–62 geprägt ist. Alle beteiligten Fachleute waren sich darin einig, dass es keine vernünftigen Alternativen zur weitgehenden Erhaltung dieser inzwischen historischen Restaurierung gäbe, selbst wenn man damals, nach heutigem Kenntnisstand, auch ungeeignete Materialien und Techniken eingesetzt hatte und die malerischen Ergänzungen Kritik hervorrufen könnten, weil sie an einigen Stellen zur künstlerischen Uminterpretation des Bestands führen.<sup>95</sup>

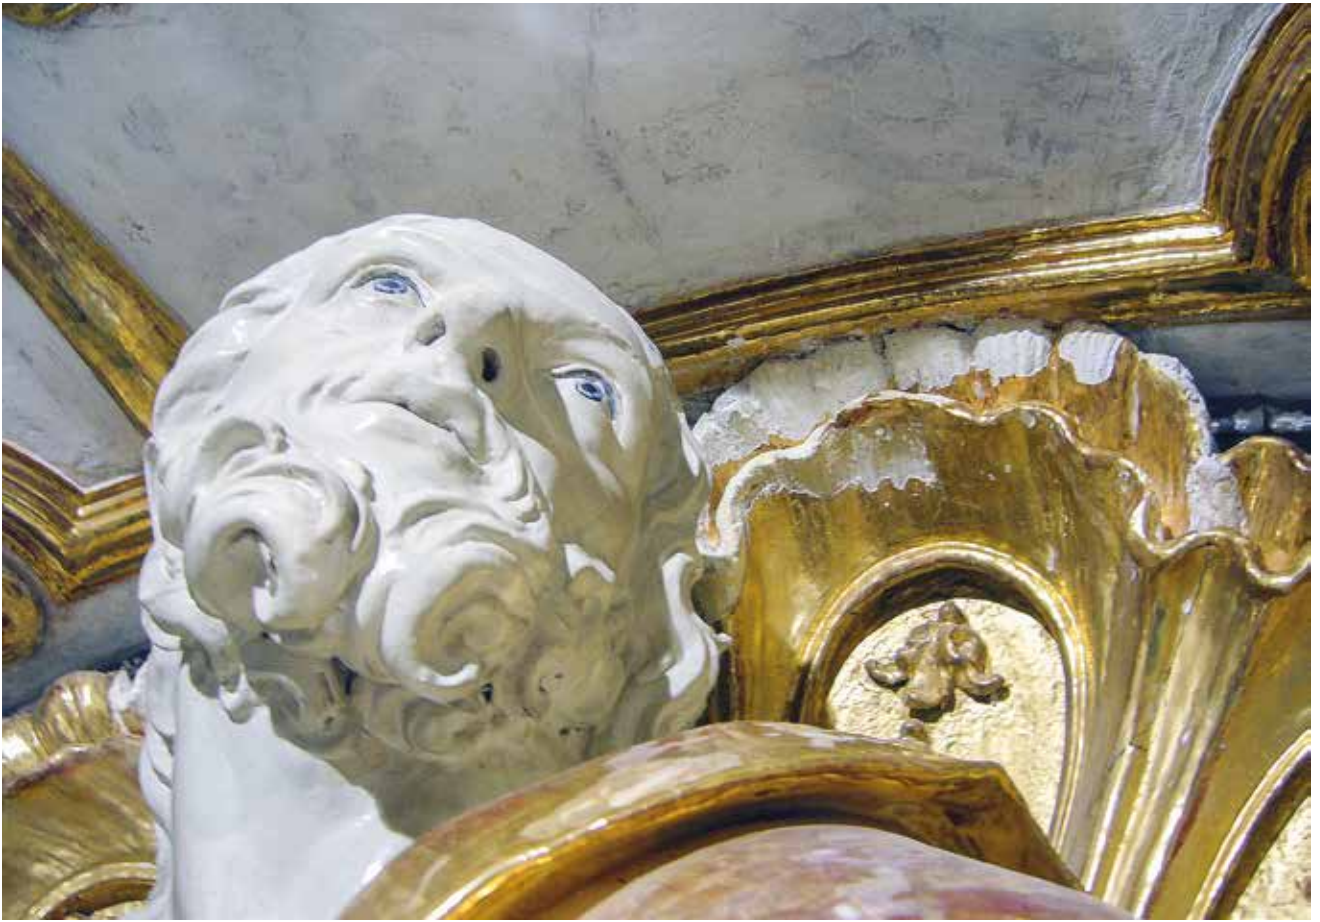
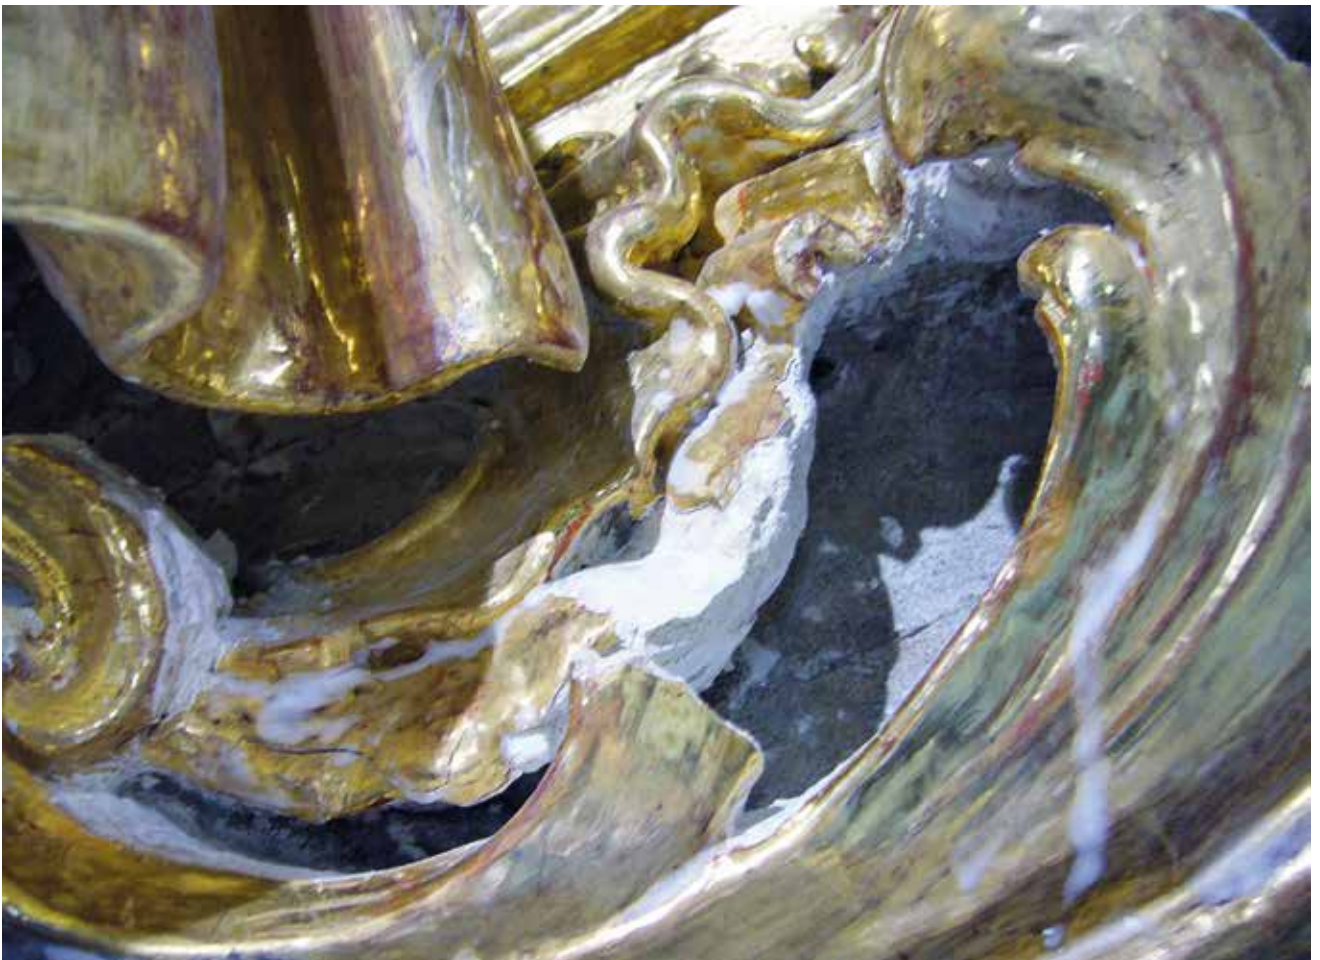
*Abb. 8c, 8d Residenz Würzburg, Hofkirche: Schäden und Verluste an Stuck, Fassung und Vergoldung, Zustand während der restauratorischen Untersuchungen 2009–10 (Fotos U. Schädler-Saub, 2010)*
