## Die römische Außenmalerei und ihre Restaurierungsgeschichte

### Römisches Mauerwerk

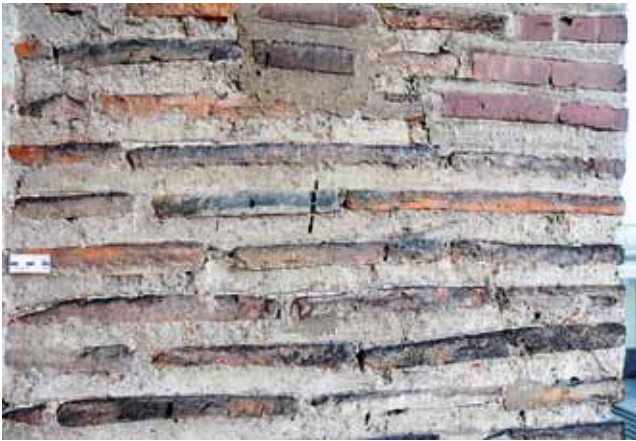
Abb. 4-3: Römisches Mauerwerk an der Fensterachse W08-Süd: Fugenstrich und Abziehgrate vom Verdichten des Setzmörtels sind erkennbar

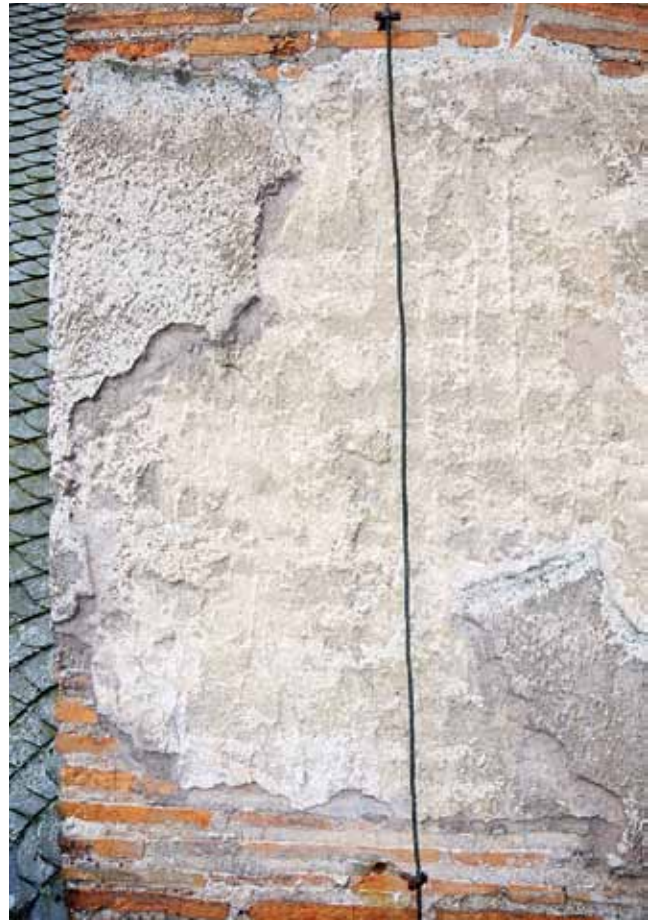
Abb. 4-4: Abdrücke der ehemaligen hölzernen Verschalung sind an den Rundbogen im römischen Setzmörtel erkennbar.

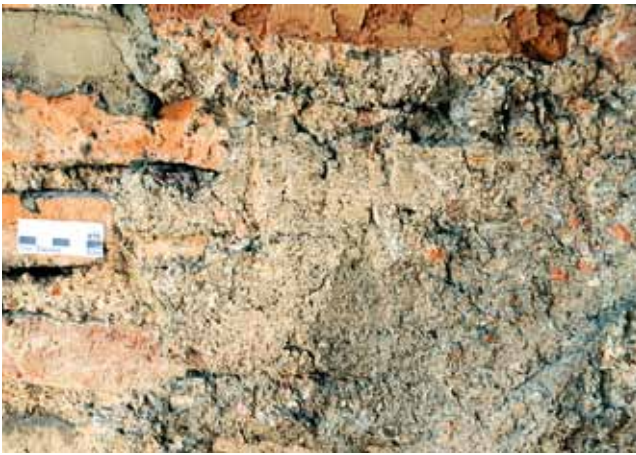
Abb. 4-5: Römisches Setzmauerwerk an der Konstantinbasilika Trier mit seinen charakteristisch breiten Fugen

darin. Als Zuschlag sind neben gerundeten natürlichen Sanden und Kiesen mit Größtkörnern von bis zu 13 mm auch Ziegelbruchstücke und weiße Schneckenhäuser<sup>4</sup> erkennbar (Abb. 4-5).

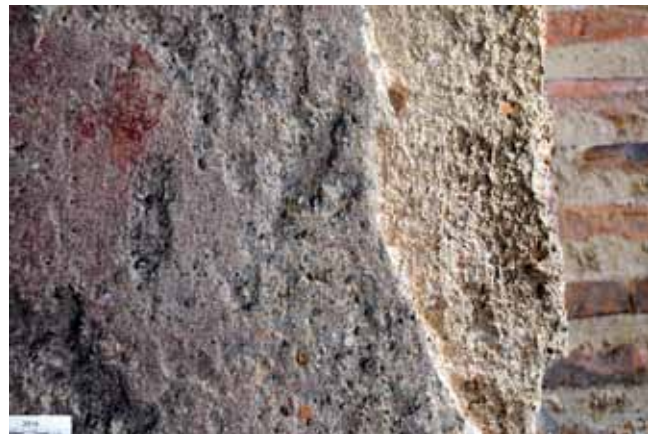
Abb. 4-7 Erhaltene Reste des Unter- und Mittelputzes auf der Nordfassade mit gut ablesbarer Kellenführung im Unterputz

Der Unter- und Mittelputz ist jeweils in einer Stärke von bis zu 20 mm frei angeworfen und mit der Kellenrückseite verstrichen worden. Während der Unterputz senkrecht gezogen ist und noch deutliche Grate erkennen lässt, ist der Mittelputz mit einem Kellenglattstrich versehen. Einzelne Kellenstrichansätze sind nicht erkennbar, die Oberfläche wird von feinen Abziehgraten des Bindemittels mit deutlich zu erkennender Streichrichtung bestimmt (Abb. 4-7).

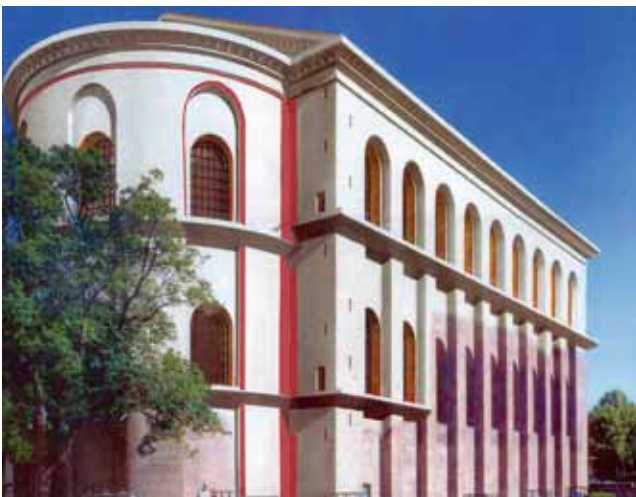
Abb. 4-8: Blick auf den Mittel- und Oberputz mit stark rückverwitterter Oberfläche

Der Oberputz ist lediglich in einer Stärke von 5–8 mm aufgetragen und mit der Kelle verdichtend glatt gestrichen worden. Dieser Arbeitsschritt<sup>6</sup> ist äußerst sorgfältig ausgeführt und verleiht der gesamten polychromen Dekoration einen perfekt geebneten Malgrund (Abb. 4-8). Durch die

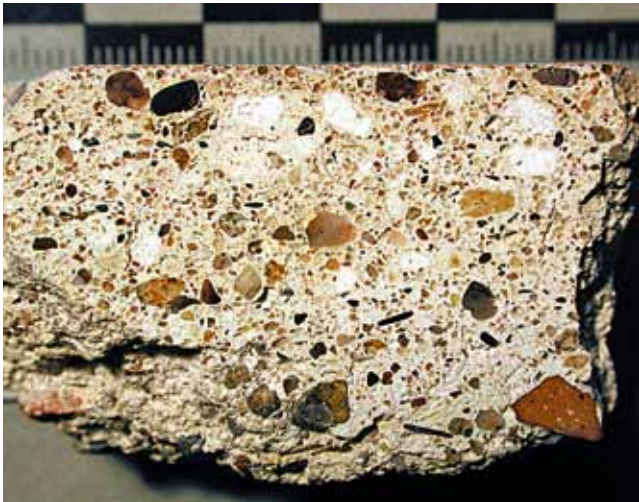
Abb. 4-9: Struktureller Aufbau des römischen Mörtels im Anschlag

splittstücke vor, die der natürlichen Sandmischung künstlich zugesetzt wurden. Ihre Anzahl ist jedoch gering, und es muss davon ausgegangen werden, dass sie im normalen Baubetrieb als Verunreinigung beigefügt und nicht bewusst zugemischt wurden (Abb. 4-9).

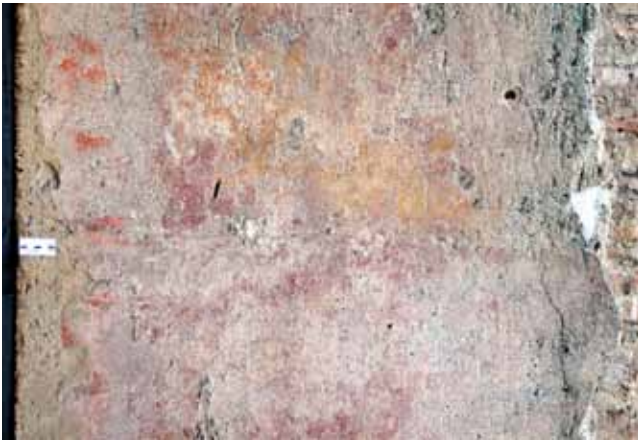
Abb. 4-13: Deutlich erkennbare Putzgrenze in der südlichen Fensterlaibung W08

schen Prinzip<sup>13</sup> perfekt aufeinander abgestimmt. Sowohl der Auftrag aller drei Putzlagen, ihre jeweilige sorgfältige Abkellung als auch ihre Bemalung erfolgten jeweils pro Gerüstebene. Die Putzgrenzen sind an den Fensterlaibungen unter dem Bogenfeld in drei verschiedenen Höhen gut erkennbar. Auffällig ist die sehr geringe Höhe der unteren Putzlage, die zudem weniger stabile Farbeinbindung zeigt. Anscheinend erfolgte hier der Farbauftrag zu spät, so dass er nicht mehr vollständig freskale abbinden konnte.<sup>14</sup> In den darüber liegenden Putzebenen ist die Bemalung der Putzflächen zum richtigen Zeitpunkt erfolgt, denn die Farbeinbindung ist deutlich besser (Abb. 4-13–4-16).

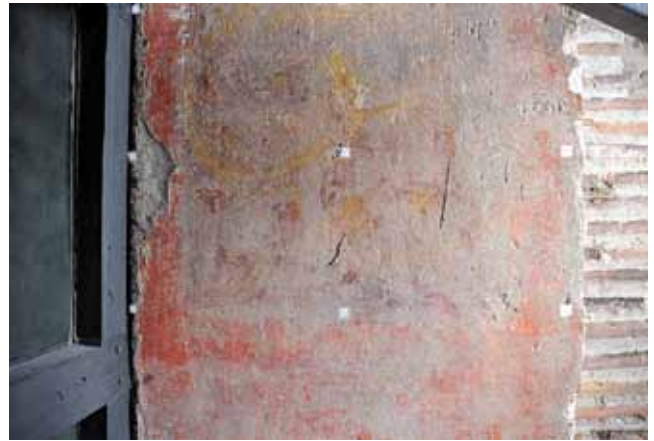
Abb. 4-14: Putzgrenzen auf der Nordfassade mit wenigen Resten der originalen Außenfassung

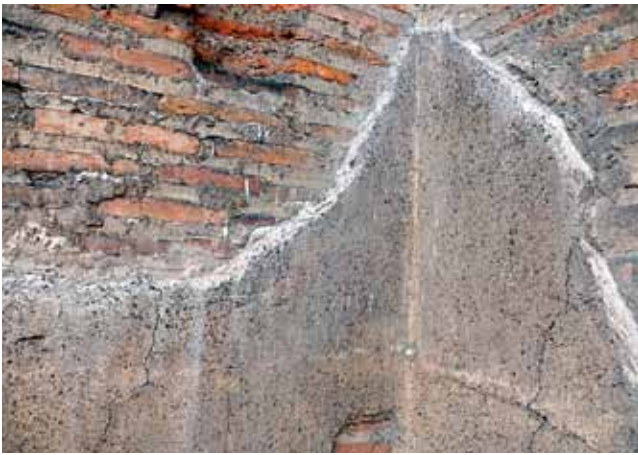
Abb. 4-15: Detailansicht der römischen Außenfassung auf der Nordfassade

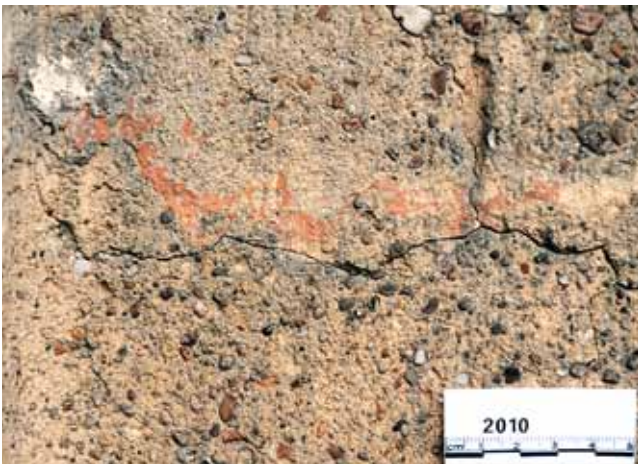
Abb. 4-17: Kräftig roter Rahmen mit deutlichen Spuren des Farbauftrags

Die Abfolge des Farbauftrags innerhalb der Fensterlaibungen ist auf jeder Gerüstlage die gleiche und lässt sich wie folgt beschreiben: Zunächst ist der kräftige rote, 10 cm breite Rahmen an den Rändern der Laibungsfläche mit dem Pinsel aufgemalt worden. Deutlich sind die Duktusspuren erkennbar und mit der Platzierung des ersten Farbauftrags sind durch Aussparung gleichzeitig die Größen der purpurnen Hintergrundflächen für die goldockerfarbene Rankenmalerei festgelegt worden (Abb. 4-17).

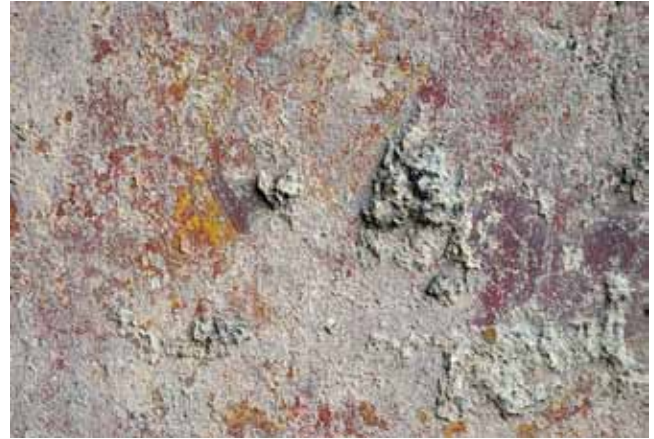
Abb. 4-22: Anhaftende Mörtelreste der ehemaligen Vermauerung auf der römischen Außenmalerei, Fensterachse W08

Bis heute sind Reste und Bindemittelschleier des verwendeten Kalkmörtels der Vermauerung auf der Malerei erkennbar. Der Mörtel lässt sich durch zahlreiche schiefrige Zuschlagskörner charakterisieren und weist eine sehr gute Haftung aus. Der Bindemittelschleier liegt heterogen und in sich gebrochen auf der Maleroberfläche. Deutlich sind gut erhaltene Partien der Malerei unter den bis zu 2 cm starken Mörteln erkennbar. Dies kann als Zeichen gedeutet werden, dass die Relikte der Vermauerung bis heute Teile der Malerei schützen. Gleichzeitig tragen diese aber auch zum heutigen heterogenen Erscheinungsbild bei und verunklaren den Farbeindruck der Dekorationsmalerei (Abb. 4-22–4-23).

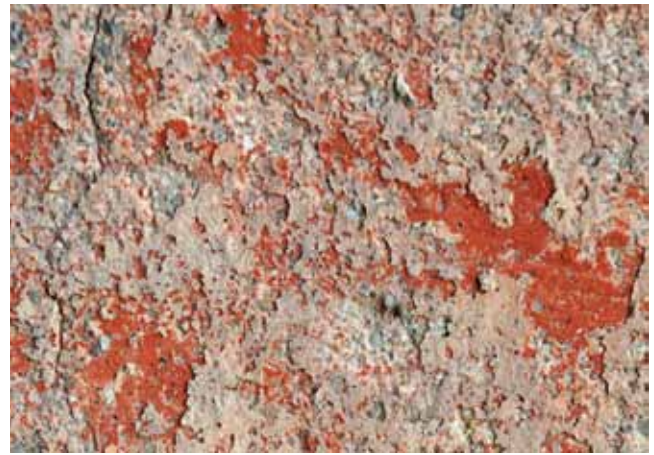
Abb. 4-23: Bindemittelreste des bereits abgewitterten Vermauerungsmörtel auf farbintensiver Malerei in der Fensterachse W07

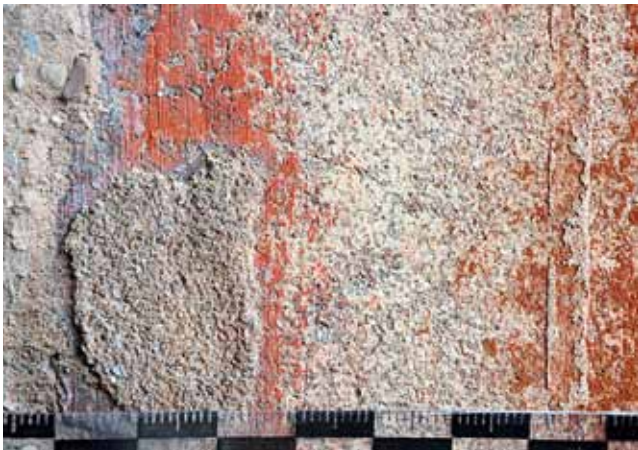
Abb. 4-35: Beispiel für die sorgfältige Mauerwerks-  
ergänzung des 19. Jahrhunderts

Charakteristisch für die Ergänzungsphase des 19. Jahrhundert ist sowohl das verwendete Ziegelmaterial als auch die sehr sorgfältige Anwendungstechnik. Das Reparaturmauerwerk wurde mit einem exakten Fugenstrich knapp unterhalb der Ziegelsteine ausgeführt und hat dadurch eine dichte, geschlossene Oberfläche. Auch kleinteilige Bereiche im Mauerwerk besserte man mit handwerklicher Sorgfalt aus, wobei teilweise der originale Setzmörtel überputzt wurde (Abb. 4-35, 4-36).

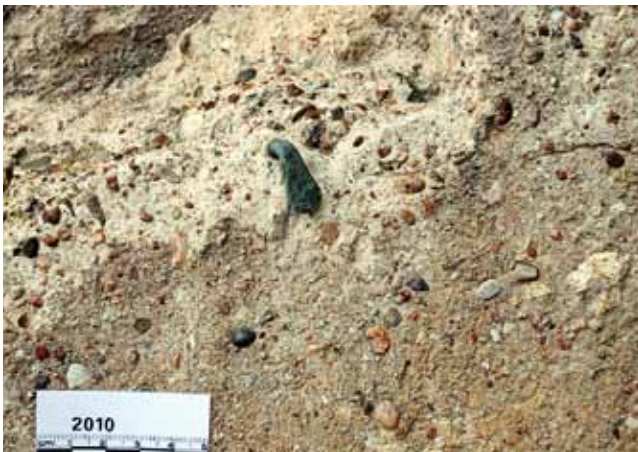
Abb. 4-36: Reparaturmörtel des 19. Jahrhunderts auf  
einer Fehlstelle in Fensterachse W03

Die Ziegel sind vornehmlich in einem dem originalen Ziegelton ähnlichen Hellrot, mit matter Oberfläche. Der dazugehörige Setzmörtel zeichnet sich durch eine braun-beige Matrix und eine auffällig feine Zuschlagsmischung aus. So bildet die Kornfraktion 1–2 mm den größten Anteil im Mörtel. Nur vereinzelt finden sich Größtkörner aus Schieferpartikeln, die 10–14 mm umfassen können. Auffallend sind zudem weiß-gelbliche Kalkgallen. Die Analyseergebnisse sprechen für einen umgewandelten Kalk-Gipsmörtel, wobei der heutige Kalkanteil sehr gering ist.<sup>23</sup>

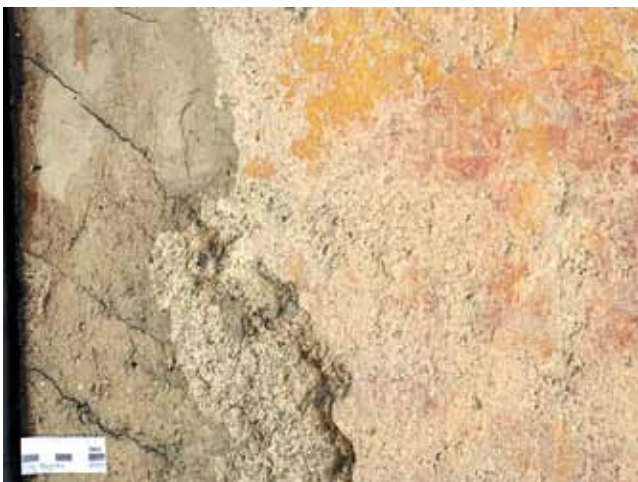
Abb. 4-37: Beispiel einer Flügelklammer als  
Putzarmierung

Die dritte Phase muss zeitlich nach 1856, aber vor dem 2. Weltkrieg stattgefunden haben. Durch schriftliche Quellen sind erhebliche Feuchteschäden<sup>26</sup> an der Konstantinbasilika um das Jahr 1929 belegt, die Wiederherstellung des Kupferdaches im Jahre 1930 sowie die Neuverlegung der Abfallrohre.<sup>27</sup> Charakteristisch für diese Phase ist die sorgfältige Reparatur der bemalten Außenputze durch rötliche Randanböschungen und die Verwendung von Flügelklammern aus Metall. Diese Klammern wurden an den Randbereichen der originalen Putze angebracht und haben das Abstürzen der Putzpartien verhindert. Am Mauerwerk selbst wurde nur wenig ausgebessert (Abb. 4-37).

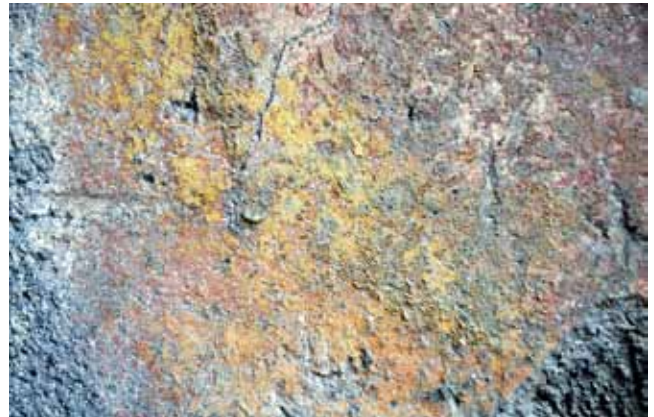
Abb. 4-39: Vergilbter und in sich gerissener Schutzüberzug der 1950er Jahre auf Fensterachse N11

Zur Sicherung der Malereien versiegelte man die Oberfläche relativ einheitlich<sup>32</sup> mit Polyesterlack.<sup>33</sup> Bis heute hat sich dieser festigende Klarlack in der Fensternische N11 an der Nordapsis als dicke, vergilbte Schicht auf der Oberfläche erhalten. Er zeigt heute starke Alterungserscheinungen und ist in sich gerissen. Die darunter befindliche römische Malschicht ist entfestigt und wird durch sich aufstellende Lackschollen vom Putzuntergrund abgerissen (Abb. 4-39).

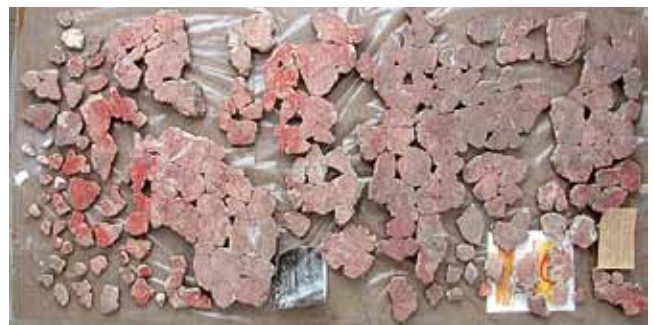
Abb. 4-41: In Stacco-Technik abgenommene römische Außenmalerei von Fensterachse W01

1955 hat man versucht, in der Fensterachse W1 die römischen Malereien abzunehmen,<sup>34</sup> in der Annahme, sie dadurch langfristig erhalten zu können. Die angewendete Stacco-Technik<sup>35</sup>, Abnahme der Wandmalerei mitsamt der Oberputzschicht, war jedoch nicht erfolgreich. Die Malereien der Fensterachse W1 zerbrachen in zahlreiche Fragmente und lagern heute im Landesmuseum in Trier (Abb. 4-41).<sup>36</sup> Daraufhin beließ man die übrigen römischen Originale in situ an der Fassade der Konstantinbasilika.
