Rainer Drewello

Glasklar und stabil – ein früher, ungesättigter Polyester als Schutzlack auf der Wandmalerei der Konstantinbasilika

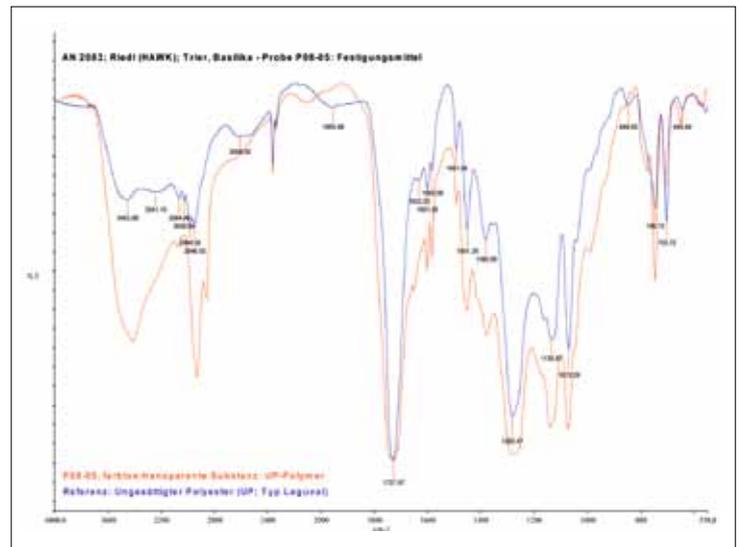
Abb. 6-1: FTIR-spektroskopische Analyse einer Mikroprobe des Schutzlacks (ungesättigter Polyester; Vergleichsspektrum „Leguval“)

Die unterste Schicht bildet ein organisches Polymer, das spröde bis elastisch ist und chemisch träge reagiert. Die lackartige Verbindung ist glasklar und mit einiger Wahrscheinlichkeit identisch mit dem für das Jahr 1952 erwähnten „Dokulux“. Nach FTIR-spektroskopischer Mikroanalyse sollte es sich um ein Polymer handeln, das man der Gruppe vernetzter ungesättigter Polyester (UP) zurechnen kann. Mikrochemische Lösungsversuche mit organischen Lösemitteln und schwachen Säuren und Basen erbrachten keine signifikante Lösungsreaktion; auch ein Schwinden oder Quellen des Harzfilmes war kaum zu beobachten. Allenfalls dickere Schichten schienen beim Einwirken von Lösemittelgemischen zu erweichen. Bei dem Lack hat man es demnach nicht mit einem Alkyd- oder Öllack, sondern mit einem der frühen synthetischen duroplastischen Harze zu tun (Abb. 6-1).

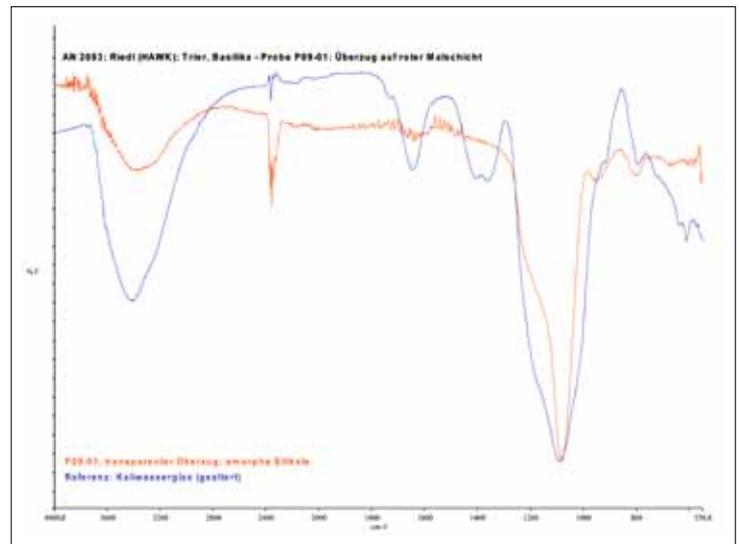
Abb. 6-2: FTIR-spektroskopische Analyse einer Mikroprobe eines Oberflächenbelags auf der roten Malerei des spät-antiken Dekors (gipshaltiges amorphes Silikat, Vergleichsspektrum „Kaliwasserglas“)

Ein zweiter konservatorischer Überzug, der sich an einigen Stellen auf dem Lack findet, gehört einem gänzlich anderen Bindemittelsystem an und ist der Klasse amorpher Silikate zuzurechnen ($\text{SiO}_2 \cdot x \text{yH}_2\text{O}$). Das als sehr dünne Schicht oder in vereinzelt Inseln wahrnehmbare Produkt scheint auf einer Tränkung zu beruhen und ist farblos, äußerst spröde und chemisch inert. Der Sulfatgehalt von Schabeproben des Überzugs verweist auf eine längere Expositionszeit in schwefelsaurer Umgebung. Spuren eines organischen Zusatzes (Alkydharz), die Pigmentzugabe (Eisenoxidhydroxid) und die sulfatischen Korrosionsprodukte (reichlich Gips, etwas Syngenit) sprechen für eine (Kali-) Wasserglasbehandlung der 1970/80er Jahre (Abb. 6-2).

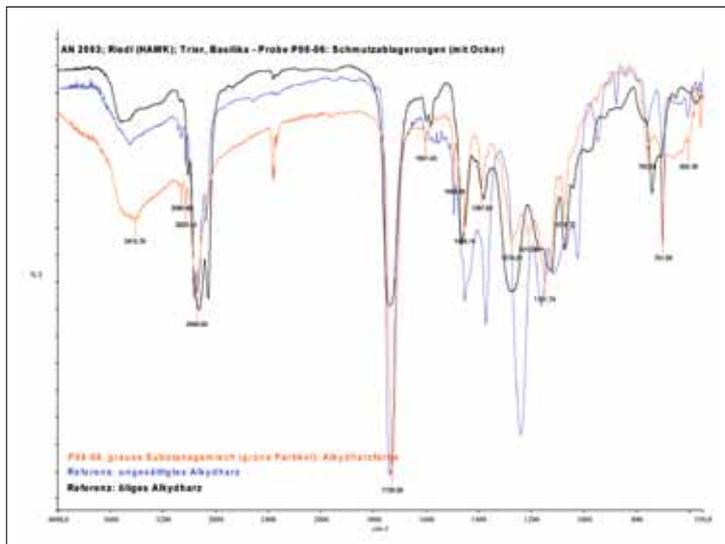
Abb. 6-3: FTIR-spektroskopische Analyse einer Mikroprobe eines weiteren Überzugs auf der Malerei (grünliches Alkydharz, Vergleichsspektren rezenter Alkydharze)

Das Silikat hat keinerlei Bindung zum organischen Polymer, was auf der Abstoßung des eher hydrophilen anorganischen Bindemittels auf dem hydrophoben organischen Polymerfilm beruht. Der Überzug haftet entweder nur durch Physisorption oder mit Unterstützung eines grünlichen Lacks, der als eine weitere Schicht – und somit 3. Behandlung (s. o.) – auf beiden Überzügen nachweisbar ist. Ob es sich dabei um eine Konservierung oder das Überbleibsel einer lokalen Reparatur handelt, sei dahingestellt: Das Bindemittel ist jedoch kein Silikat, sondern ein rezentes Alkydharz.

Obwohl der Lack der 1950er Jahre und das Alkydharz beide in die Klasse der Polyester gehören (Alkyde sind ölmodifizierte Polyester), lassen sich die beiden Polymere dennoch

aufgrund der Unterschiede der bestimmenden Baugruppen IR-spektroskopisch gut unterscheiden (Abb. 6-3).

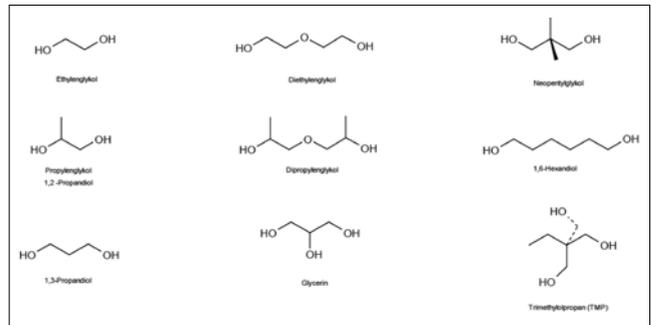
Abb. 6-5b: Auswahl mehrwertiger Alkohole nach Sauer (2000); darunter das in der Broschüre von 1936 erwähnte Glycerin

Diese oder ähnliche Beschreibung von Polyesterharzen findet man in der Fachliteratur häufig, wobei jede genauere Charakterisierung einzelner Harze aufgrund der Bandbreite an Syntheseoptionen unterbleiben muss (Abb. 6-5a–b). In

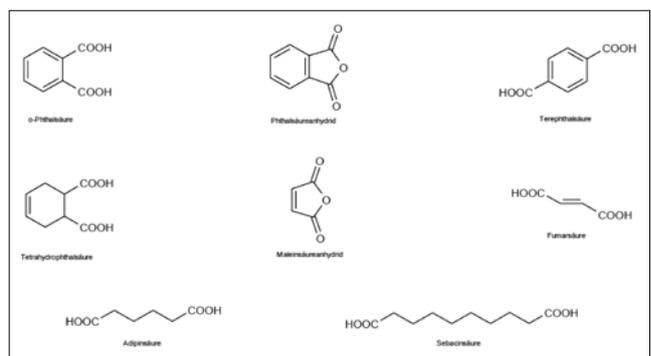
Abb. 6-5c: Auswahl von Polycarbonsäuren nach Sauer (2000); darunter die in der Broschüre von 1936 erwähnten Phtalsäureanhydrid und „vegetabilische Fettsäuren“ (Adipinsäure wurde aus Zuckerrüben, Sebacinsäure aus Ricinusöl gewonnen)

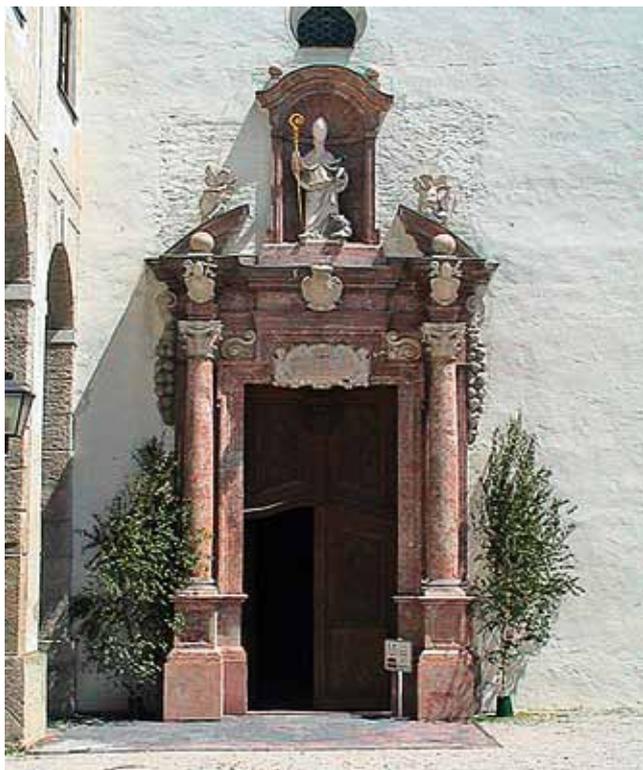
Abb. 6-7: Eingangsportal des Doms zu Freising. Polymerrückstand auf der Sockelplatte des Hl. Korbinian (links) und Ablaufspuren des mit dem Pinsel aufgetragenen Polyesters (Maßnahme von 1972), 1998

Als Beispiel für das Witterungs- und Alterungsverhalten der Schutzlacke auf Basis ungesättigter Polyester kann die in den 1970er Jahren praktizierte Komplettkonservierung des barocken Eingangsportals an der Vorhalle des Freisinger Doms herangezogen werden. Das aus rotem Adneter Marmor gefertigte Portal mit ornamentalem Dekor aus weißem Marmor und einer Darstellung des Schutzpatrons der Domkirche, des Heiligen Korbinian mit seinem Attribut, einem aus schwarzem Marmor gefertigten Bären, die in einer halbrunden Nische inmitten des gesprengten Giebel oberhalb des Tores platziert sind (Abb. 6-6), wurde 1972 nach einem Wettbewerb zwischen den Restauratoren Eberhard Worch und Günter Lenz zugunsten von Restaurator Lenz entschieden.²⁰ Während Lenz eine flächenhafte Kunstharz-Behandlung vorschlug, brachte Restaurator Worch die Konservierung des Marmors mit Kieselsäureester ins Spiel. Beide Restauratoren können als Protagonisten modernster Konservierungsverfahren charakterisiert werden, die in den 1970er Jahren auf der Höhe der Zeit waren: So wird Worch als Wegbereiter der Festigung morbider Gesteine mit Kieselsäureethylester betrachtet, der seine Karriere im Münsterland mit der Behandlung von Baumberger Sandstein startete, während Restaurator Lenz als Experte für die Konservierung von Stein- und Holzbildwerken mit Kunstharztränkungen galt, der das sogenannte „Lemi-San-Verfahren“ protegierte

- Nicht das Polymer ist schuld, dass der Film stellenweise zur Abdunkelung des Untergrunds führte: Vielmehr waren es die Anwender und die Auftragsmethode (Malerbürste) und ungünstige klimatische Bedingungen, die eine Reaktionsverzögerung oder -beschleunigung und eine Übersättigung des Porenraums nach sich zogen und sich heute in Rückständen und Ablaufspuren manifestieren. Beides hätte man durch ein richtiges Anwenden vermeiden können (Abb. 6-7). Den menschlichen Faktor hat man aber auch in der Restaurierungstechnik noch nie richtig in den Griff bekommen.

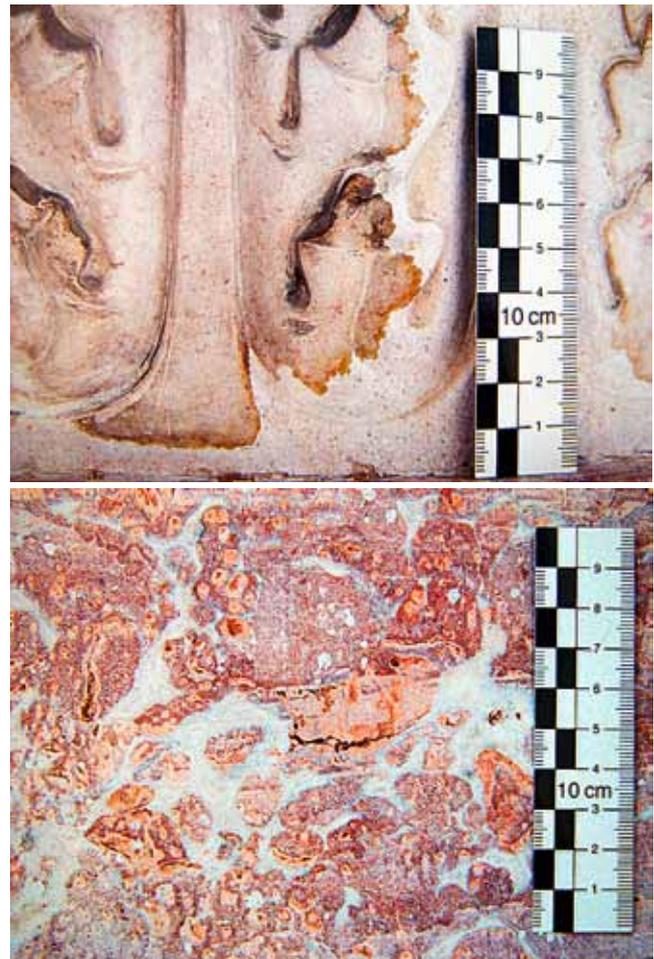
Abb. 6-8: Südliches Eingangsportal des Doms zu Freising. Detail eines Kapitels (links) und einer Pfeileroberfläche mit einbalsamierten braunen Rückständen und rosa Farbresten (Maßnahme von 1972), 1998

- Rückstände älterer Restaurierungen werden durch den Polymerfilm abgeschirmt und einbalsamiert. Dies gilt für braune Öl- und Wachsreste ebenso wie für Anstriche oder Salze (Abb. 6-8). Im Freisinger Beispiel sind Wachsbehandlungen, ein rosa Anstrich des 19. Jahrhunderts und Salze einer Restaurierung von 1911 mit „Sorel-Zement“ (Magnesium- und Zinkchlorid und -sulfat) verkapselt.

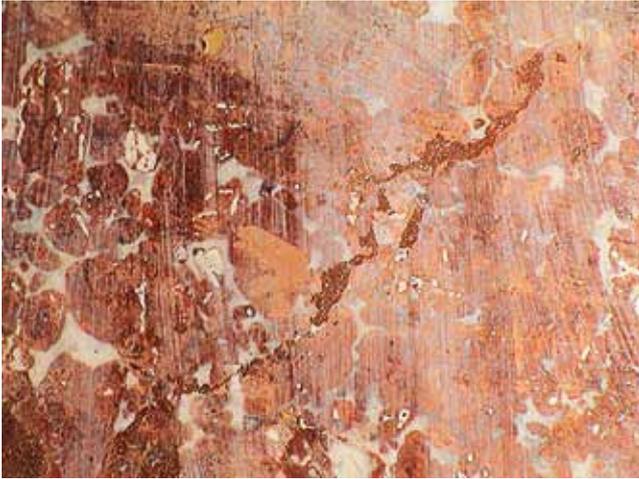
Abb. 6-9: Südliches Eingangportal des Doms zu Freising. Detail der südlichen Säule mit sekundärer Streifenbildung des mit dem Pinsel aufgetragenen Polyesters durch expositionsbedingte Korrosion des Polymerfilms (Maßnahme von 1972), 1998

- Irritierend ist das Alterungsverhalten des Polymers, das zu einer fest fixierten, durch kein mechanisches oder chemisches Mittel zu beseitigende Streifenbildung führte, in der sich die Auftragsmethode durch Pinsel und Bürsten manifestierte. Der Alterungsprozess des Lacks ist expositionsabhängig: Beschattete Partien des Polymerfilms bleiben unverändert, während besonnte Oberflächen punktuelle Schäden zeigen und durch Bildung sekundärer Korrosionsprodukte aufgehellt erscheinen („Streifenbildung, Aufhellung“, Abb. 6-9, 6-10).

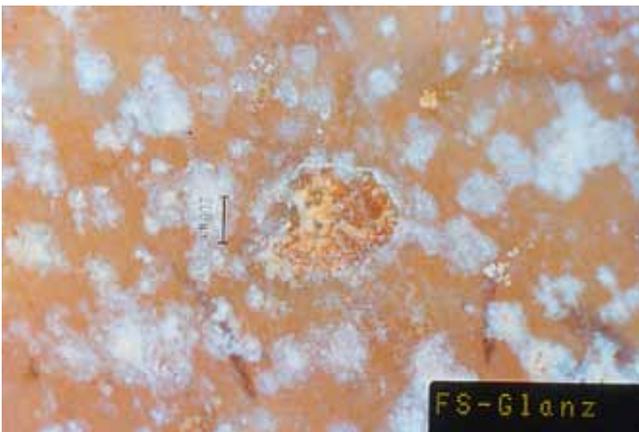
Abb. 6-10: Oberflächendetail des punktuell abgeplatzten Polyesterfilms mit sekundären Korrosionsprodukten unterhalb des Films („Aufhellung“; Maßnahme von 1972), 1998

- Lediglich an Stellen, an denen der Film die Gesteinsoberfläche hauchdünn überdeckte, ist er durch Mikroabplatzungen löchrig geworden und haben sich Kristallneubildungen unterhalb des Films formiert (Calciumcarbonat, Calciumsulfat). Durch ihre weiße Farbe tragen sie maßgeblich zur Verstärkung der optischen Irritation und der „Streifenbildung“ bei.
- Positiv wie negativ konnotiert sind die außerordentliche chemische Beständigkeit und die ausgeprägt hydrophoben Eigenschaften des Polymerfilms, die mit der Konservierung grundsätzlich intendiert waren. Dem dauerhaften Schutz steht der Nachteil entgegen, dass jede weitere Maßnahme heute und in naher Zukunft praktisch unmöglich gemacht wird und man den löchrig gewordenen Film nur reparieren kann.

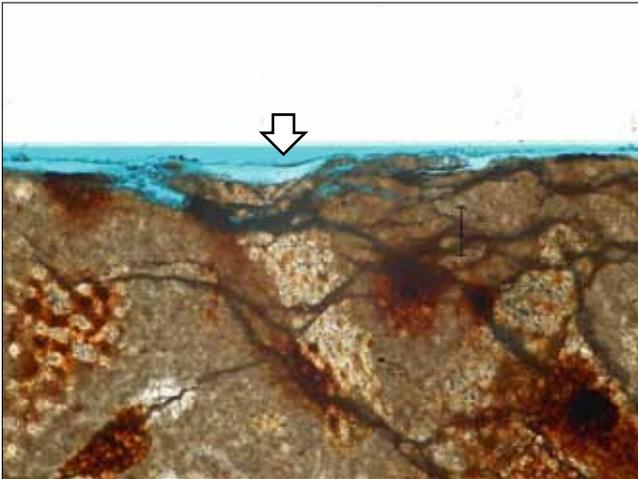
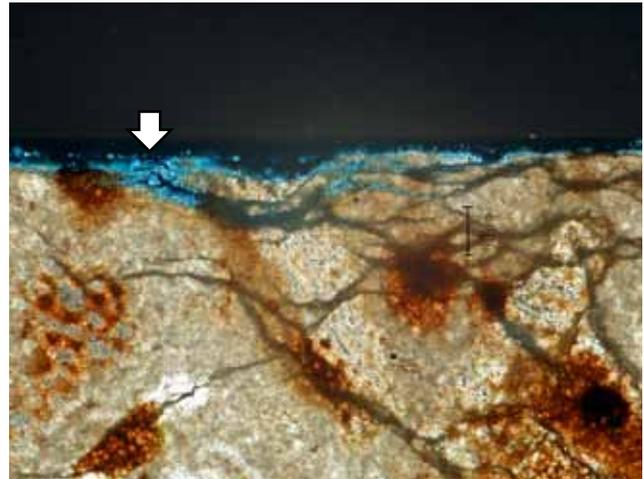
Abb. 6-11a-b: Dünnschliff des Polyesterfilms auf Adneter Marmor mit dem hauchdünnen, ungleichmäßig dicken Polyesterfilm (links; Pfeil) und sekundären kristallinen Korrosionsprodukten (Bild rechts, Pfeil); lichtmikroskopische Aufnahmen, Durchlicht/Polarisation

- Der auf dem Marmor aufgetragene, im Allgemeinen völlig unsichtbare Film zeichnet sich durch Schichtdicken zwischen 1 und 20 µm aus. Seine Oberfläche ist geringfügig aufgeraut und verschmutzt, eine Rückwitterung des Polyesters nicht nachzuweisen. Allenfalls eine Veränderung der Polymermatrix bis in eine Tiefe von 2 bis 3 µm mag man aus der mikroskopischen Analyse herauslesen

(Abb. 6-11). Wenn man so will, so hat man es in der Zusammenschau mit einem überzeugenden Beispiel für die Dauerhaftigkeit eines hochwertigen und hochentwickelten Polymers zu tun.

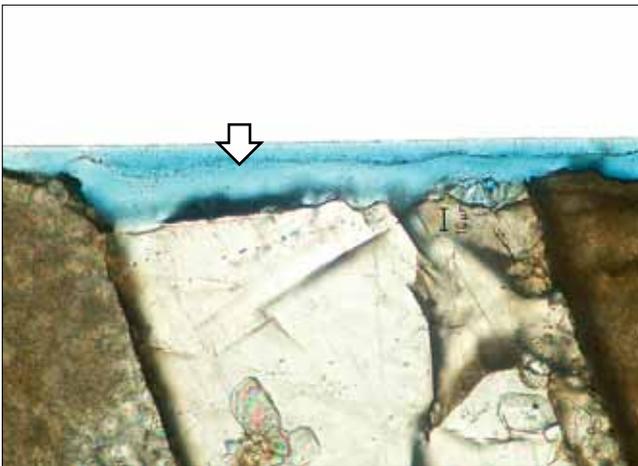
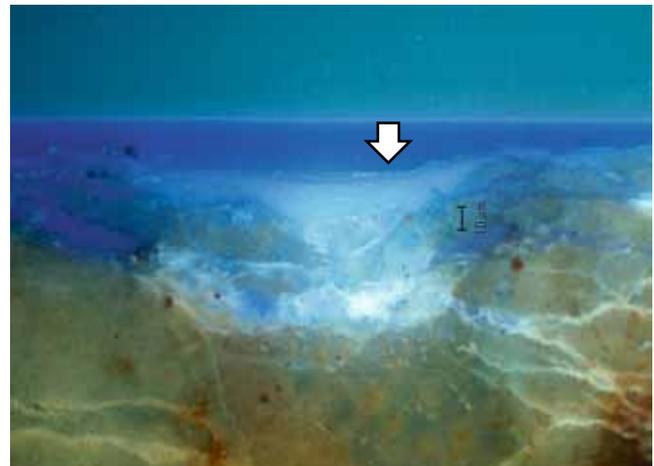
Abb. 6-12a-b: Dünnschliff des Polyesterfilms auf Adneter Marmor. Der Polyesterfilm (Pfeil) überzieht die Marmoroberfläche mit einer Schichtdicke zwischen 0 und 25 µm; er ist geringfügig verschmutzt und aufgeraut (Bild links; Durchlicht/Polarisation). Die bewitterte Grenzfläche ist bis in eine Tiefe von ca. 3 µm korrosiv verändert (Bild rechts, Detail aus Abb. 11, Aufsicht/UV-Anregung)
