## Zur Wertschätzung historischer Fassadendekorationen in Florenz im 19. und 20. Jahrhundert: von der Rekonstruktion zur Restaurierung

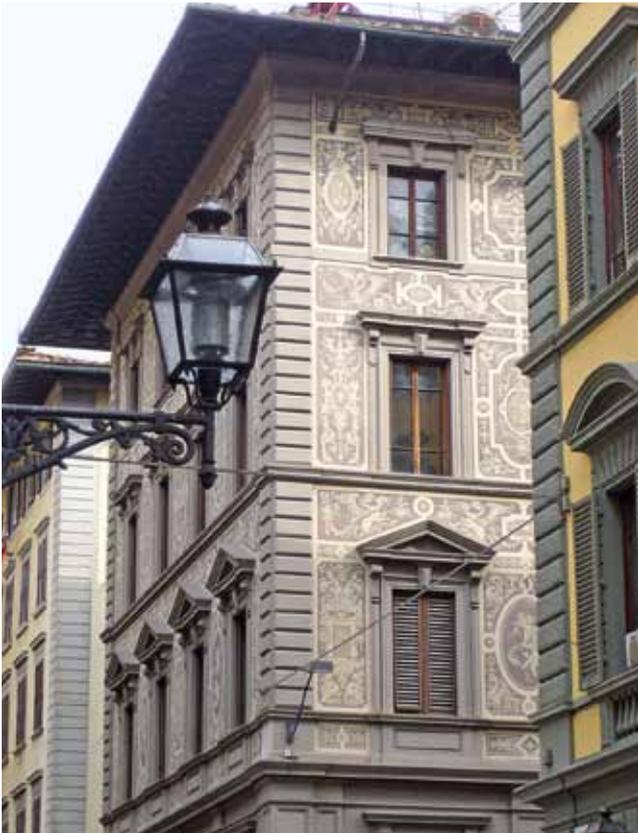
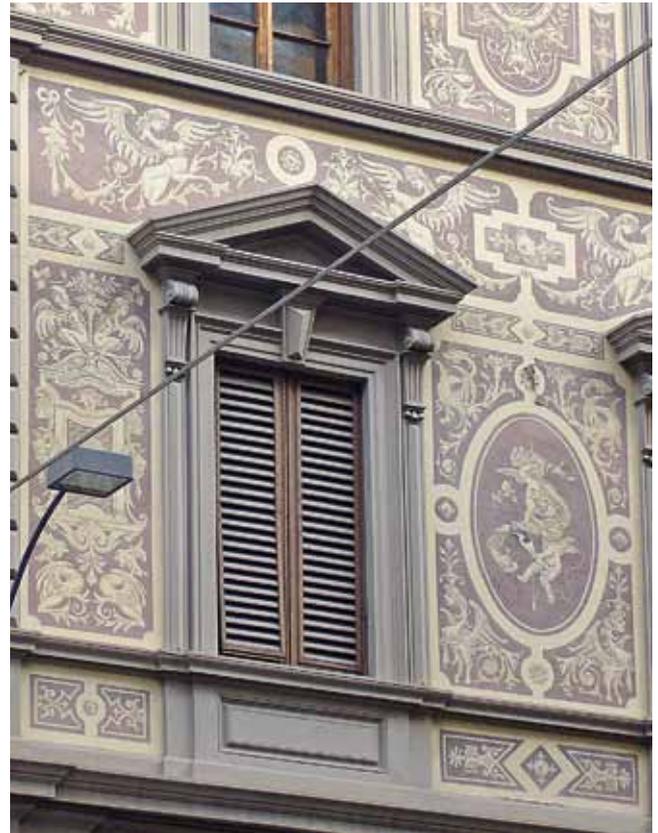
Abb. 9-2a-b: Florenz, via Calimala 2, Gesamtansicht und Detail der Fassade des Palazzo della Società Cattolica delle Assicurazioni, erbaut 1892, mit Sgraffitodekoration im Stil der Neorenaissance, Zustand 2011

Bei der Neubebauung des Stadtzentrums führte das wachsende Interesse der Architekten des Historismus am traditionellen Florentiner Fassadenschmuck des Quattrocento und Cinquecento zu einem Revival der Sgraffitodekoration, mit einer Vorliebe für reiche Ornamentik im Stil der Neorenaissance. Ein charakteristisches Beispiel hierfür ist der Palazzo della Società Cattolica delle Assicurazioni in der Via Calimala 2, 1892 nach Plänen des Architekten Giuseppe Boccini errichtet, ursprünglich als Sitz des Kaufhauses Grandi Magazzini Catastini. Die vier Fassaden des städtischen Gebäudes sind über dem Mezzaningeschoss mit bauzeitlichen Grottesken, Kandelabermotiven und Friesen sowie Medaillons mit Puttigruppen in streng geometrischem Rahmenwerk geschmückt. Als Vorbilder sind Sgraffiti aus der 1. Hälfte des 16. Jahrhunderts mit ihren überreichen, dicht verwobenen Ornamenten zu nennen, wie diejenigen von Andrea Feltrini am Palazzo Lanfredini.<sup>13</sup> Die kraftvoll organischen Ranken und Grottesken des Cinquecento wurden 1892 in etwas erstarrter, flächig anmutender Weise interpretiert. Die Fassadendekoration wirkt heute gut erhalten, vermutlich wurde sie bereits mehrfach aufgefrischt und überarbeitet (Abb. 9-2a–b).<sup>14</sup> Seltener anzutreffen sind neugotische Fassadengestaltungen wie beim Hotel Pierre in der Via de' Lamberti 5, 1891–1893 vom Architekten Pietro Berti errichtet. Die relativ schlichte steinsichtige Fassade wird unter den geschossgliedernden Steingesimsen durch schmale Sgraffitofrieze akzentuiert, deren stilisierte Ornamentik Einflüsse des Jugendstils aufzeigt (Abb. 9-3a–b).<sup>15</sup>

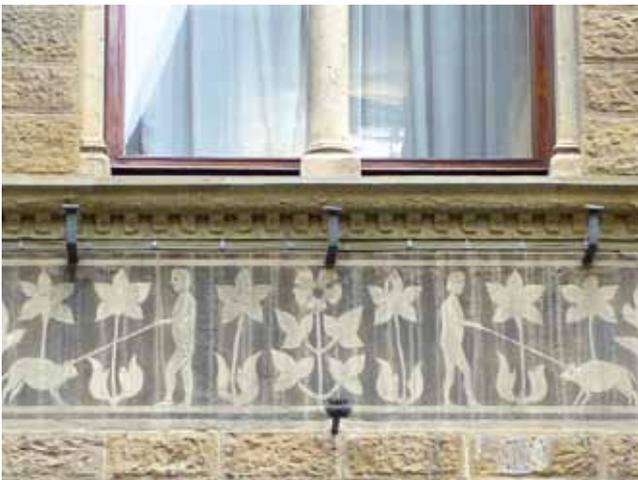
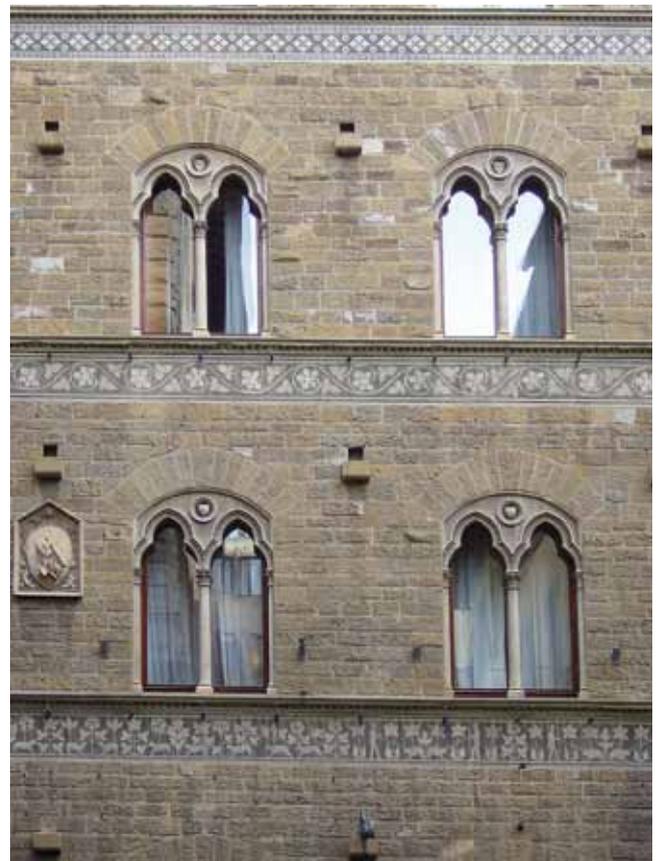
Abb. 9-3a-b: Florenz, Via de' Lamberti 5, Gesamtansicht und Detail der Fassade des Hotel Pierre, erbaut 1891–1893, mit Sgraffitofriesen unterhalb der Gesimse, Zustand 2011

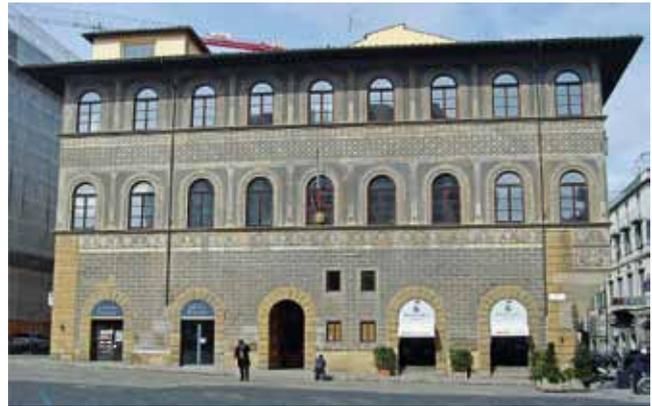
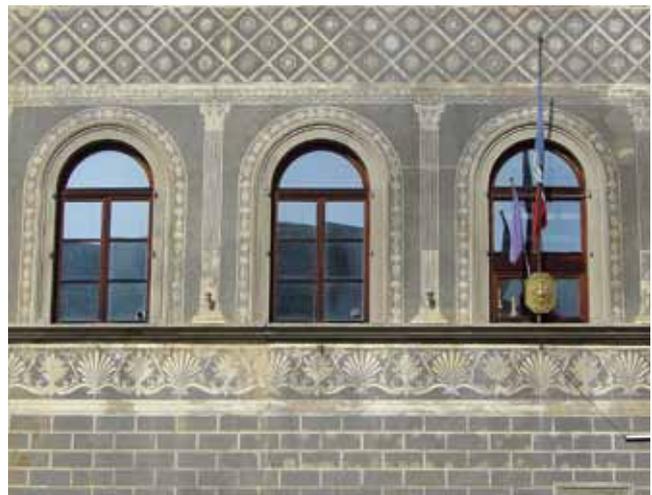
Abb. 9-6a–b: Florenz, Piazza Ognissanti 2, Gesamtansicht und Detail der Fassade von Palazzo Lenzi-Quaratesi mit der mehrfach überarbeiteten Sgraffitodekoration, ursprünglich 1490–1500, Zustand 2011

Die Schwierigkeit einer korrekten stilistischen Einordnung und Datierung von Sgraffiti, deren Formen und Ornamente dem 15.–16. Jahrhundert zuzuordnen wären, liegt an den vielfachen, mehr oder weniger durchgreifenden Wiederherstellungen dieser Fassadendekorationen im 19.–20. Jahrhundert. Meist handelt es sich um einen gemischten Bestand aus wenigen originalen Fragmenten und umfangreichen Hinzufügungen aus verschiedenen Restaurierungsphasen, die nur mit einer detaillierten restauratorischen Befundssicherung identifiziert werden können. Ein anschauliches Beispiel hierfür ist der um 1450 errichtete Palazzo Lenzi-Quaratesi an der Piazza Ognissanti, der im späten 15. Jahrhundert eine Sgraffitodekoration mit illusionistischer Quaderung, Friesen, Säulen und einem Netzwerk mit Rosettenfüllung erhielt.<sup>18</sup> Auf einem Kupferstich aus der Mitte des 18. Jahrhunderts ist dies annähernd zu erkennen.<sup>19</sup> Eine Restaurierung der Fassade durch den Architekten Luigi del Moro und den Kunstmaler Pietro Baldancoli im Jahre 1887 ist durch schriftliche Quellen und historische Fotos überliefert (Abb. 9-5). Die sorgfältige Arbeit Baldancolis wurde damals sehr gelobt, auch wenn er die Fassade de facto komplett neu verputzte und die Sgraffitodekoration rekonstruierte. Wie genau er sich dabei an das historische Vorbild hielt, lässt sich aufgrund der weitgehenden Beseitigung des Originals und der vielen späteren Reparaturen, Ergänzungen und Teilrekonstruktionen kaum mehr ermitteln. Diese Praxis der Wiederherstellung von Sgraffiti, die das Original anhand von Rekonstruktionen und deren Wiederaufnahme und Überarbeitung tradierte, blieb bis zum letzten Viertel des 20. Jahrhunderts die übliche Vorgehensweise (Abb. 9-6a–b).

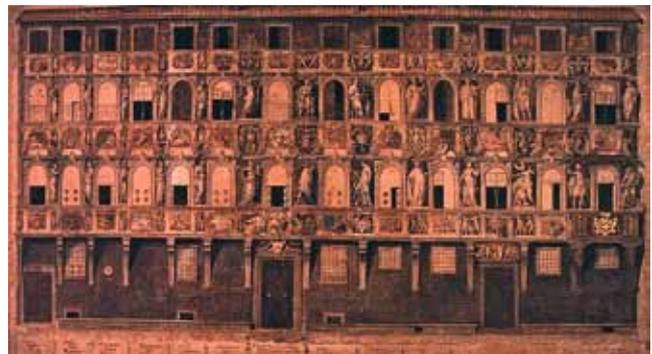
Abb. 9-7: Giovanni da San Giovanni, Entwurfszeichnung für die Fassadenmalerei von Palazzo dell'Antella in Piazza Santa Croce, Feder aquarelliert, frühes 17. Jh.

der Hausbesitzer und Auftraggeber Niccolò dell'Antella war.<sup>20</sup> Auf der kolorierten Entwurfszeichnung von Giovanni da San Giovanni ist das ikonographische Programm mit Personifikationen der Tugenden und ihren Auswirkungen, bezogen auf die Verherrlichung des Großherzogs Cosimo II. de' Medici und seines Beraters Niccolò dell'Antella, besser ablesbar als an der Fassade selbst (Abb. 9-7). Die erste überlieferte Restaurierung der Fassadenmalerei führte der Restaurator Amedeo Benini 1925 durch, und dabei handelte es sich tatsächlich um eine Restaurierung, die nach dem

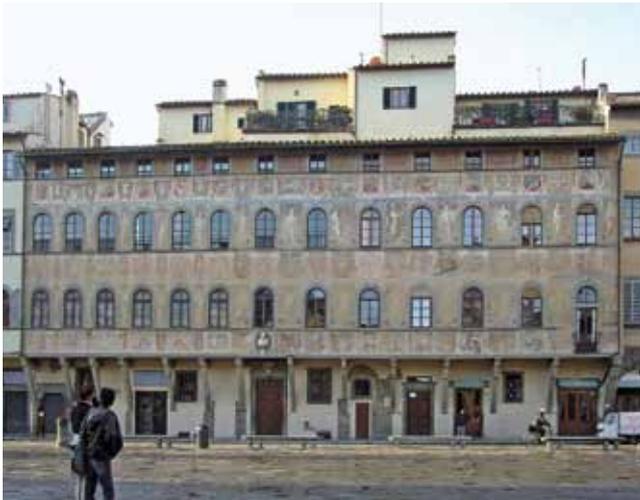
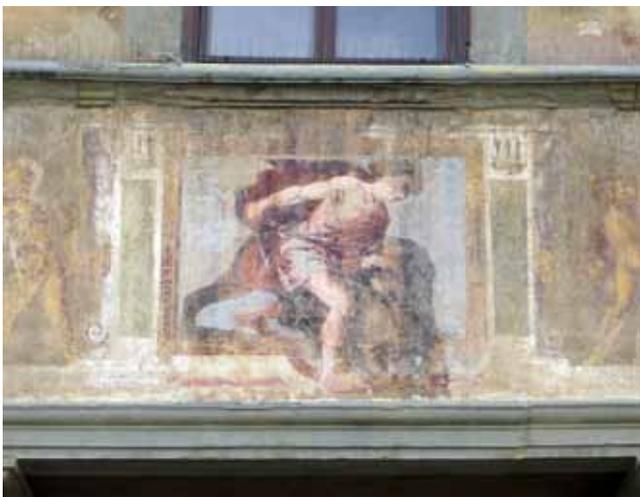
Abb. 9-8a–b: Florenz, Piazza Santa Croce, Palazzo dell'Antella, Gesamtansicht der Fassade und Malereidetail eines jungen Mannes im Kampf mit dem Löwen, mit dem Motto „L'Ardir Magnanimo“; Fassadenmalerei von 13 Künstlern der Florentiner Accademia del Disegno 1619–20, restauriert 1925 und 1991–92, Zustand 2011

Kenntnisstand der damaligen Zeit sorgfältig durchgeführt wurde.<sup>21</sup> Die jüngste Restaurierung erfolgte 1991–1992, respektierte den überlieferten Bestand und beinhaltete hauptsächlich Reinigungs- und Festigungsarbeiten. Das Aussehen der Fassadenmalerei ist heute durch die unterschiedliche Bewitterungsintensität der verschiedenen Fassadenbereiche bestimmt; am besten ist die Partie zwischen dem abschließenden Mezzaningeschoss und dem zweiten Obergeschoss erhalten, weil sie durch die weit vorkragende Dachtraufe geschützt ist (Abb. 9-8a–b).

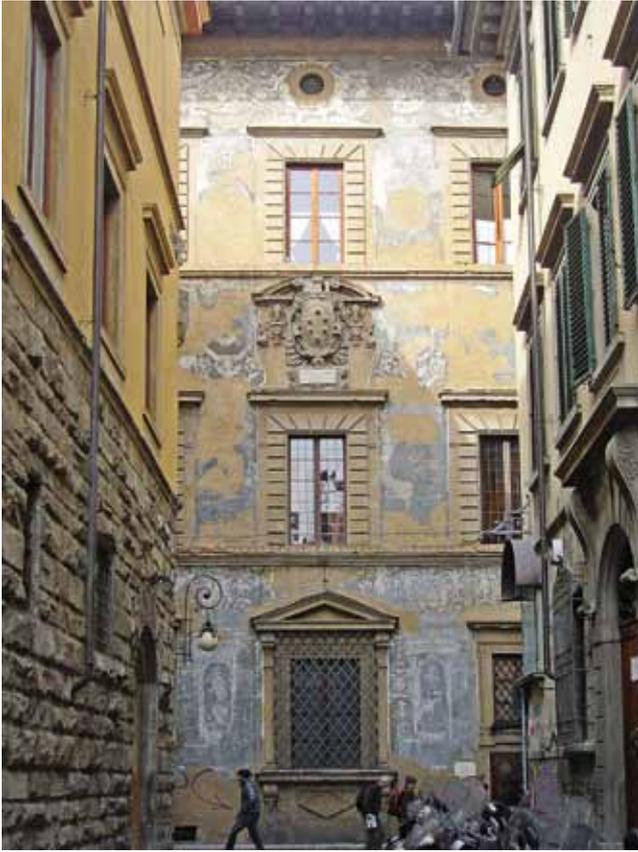
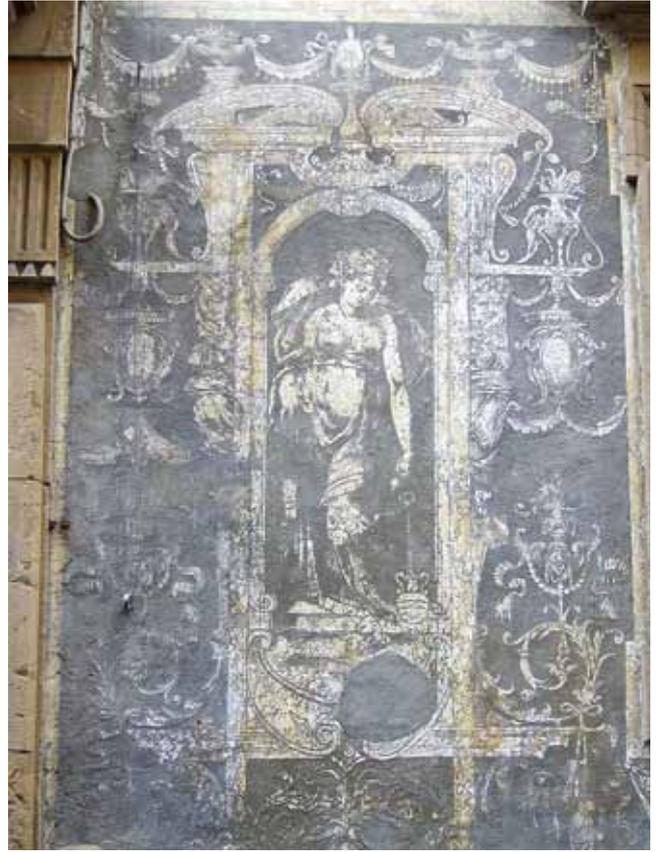
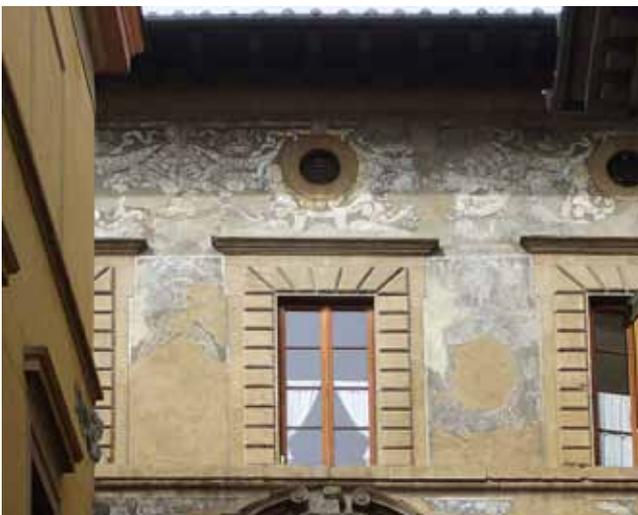
Abb. 9-10 a–c: Florenz, Borgo degli Albizi 26, Palazzo Ramirez di Montalvo, Sgraffitodekoration nach Kartons von Giorgio Vasari, Ausführung durch seine Werkstatt; hier: Ansicht auf die Mittelachse der Fassade und Details der Sgraffito-Dekoration im EG und im 2. OG, Zustand 2011

von Mozzanti und del Lungo zeichnerisch dokumentiert (Abb. 9-9). 1887 fand eine unseriöse, von Fachleuten heftig kritisierte Restaurierung statt. Darauf folgte der allmähliche Verfall der Fassadendekoration, dem erst durch eine umfassende Restaurierung 1964 Einhalt geboten wurde.<sup>25</sup> Die Ästhetik dieser „archäologisch“ ausgerichteten Restaurierung prägt die Fassade bis heute, da die jüngste Maßnahme im Jahr 1994 das vorherige Präsentationskonzept beibehielt. Aus heutiger Sicht ist kritisch anzumerken, dass die tektonische Struktur des Dekorationssystems durch die unregelmäßigen Formen der „neutral“ eingeputzten Fehlstellen unterbrochen und de facto in Frage gestellt wird. Für diese Neueinputzungen wählte man 1994 einen zum Sandsteinton passenden rötlich-ockrigen Putzton, der dem graphischen Schwarzweiß des Sgraffito nicht gerecht wird, sondern die ursprünglich klare Trennung zwischen der Flächendekoration und den plastisch hervortretenden Hausteinteilen aufhebt. Insgesamt wird der fragmentarische Erhaltungszustand der Fassade durch die eigenständige formale Wirkung der Fehlstellen zusätzlich betont (Abb. 9-10a–c).

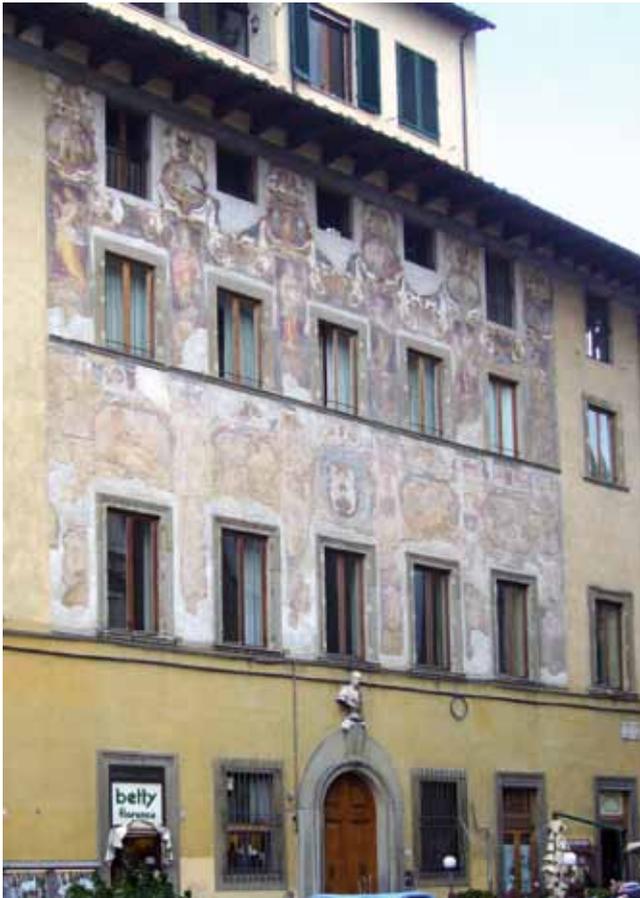
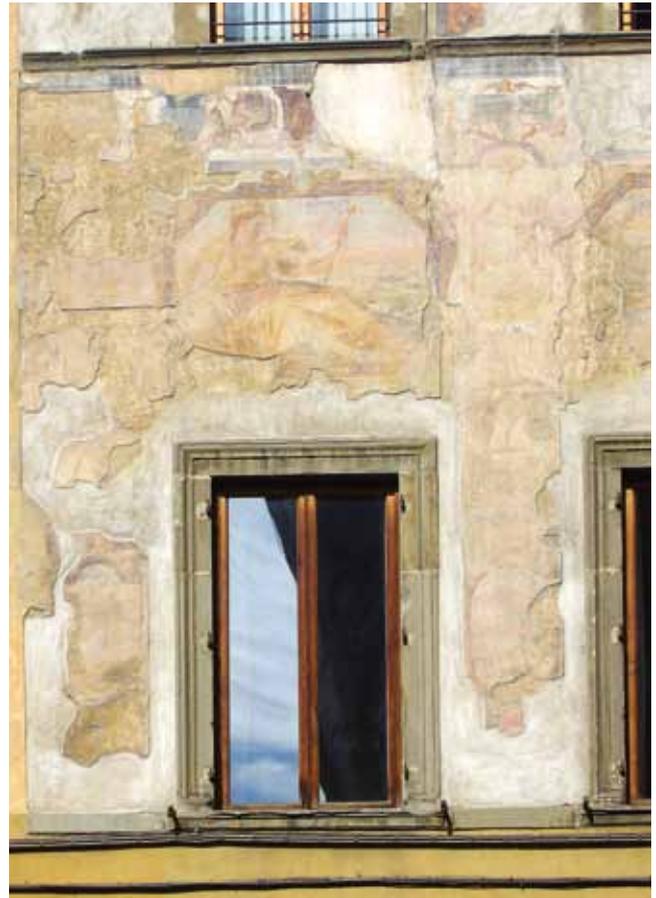
Abb. 9-11a–b: Florenz, Piazza Madonna degli Aldobrandini 4, Palazzo Benci, Fassadenmalerei mit weiblichen Personifikationen und Landschaftsdarstellungen in Rahmenwerk aus dem späten 16. Jh., Umkreis oder Werkstatt von Alessandro Allori (?); „archäologische Präsentation“ der fragmentarisch erhaltenen Malerei nach der jüngsten Restaurierung von 1989–1990, Zustand 2011

Noch im Geiste der „archäologischen“ Restaurierung erfolgte 1989-1890 die Restaurierung der Fassadenmalereien des Palazzo Benci an der Piazza Madonna degli Aldobrandini 4 (Abb. 9-11a–b).<sup>26</sup> Damals war dies bereits ein überholtes Konzept, wenn man an die zeitgleichen Restaurierungen z. B. von Wandmalereien in Innenräumen nach den Prinzipien der „Unità di metodologia“ von Umberto Baldini denkt.<sup>27</sup> Der einfache Palazzo entstand aus dem Zusammenschluss zweier älterer Bauten, welche die Familie Benci 1469 erworben hatte. Die Fassadenmalerei beschränkt sich auf die fünf mittleren Fensterachsen der Obergeschosse. Sie wird ins späte 16. Jahrhundert datiert und traditionell dem Umkreis Alessandro Alloris zugeschrieben. Das Bildprogramm mit weiblichen Personifikationen und Darstellungen von Landschaften lässt sich heute nicht mehr eindeutig entziffern.

Die Restaurierung von 1989/90 bestimmt das heutige Erscheinungsbild: Sie präsentiert die fragmentarischen Fassadenmalereien „archäologisch“ in verschiedenen Schichten herauspräpariert. Besonders deutlich wird dies am sehr reduzierten Bestand über dem Piano nobile: Die oberste Schicht besteht aus dem Feinputz mit der Malschicht; die darunterliegende, in größeren Teilen sichtbare beigefarbene Schicht ist wohl ein Unterputz, der augenscheinlich keine Gestaltungsmerkmale aufweist. Auf das Niveau dieses Unterputzes bezieht sich der Ergänzungsputz der Restaurierung von 1989–90, für den ein kühler hellgrauer Putzton gewählt wurde, um optisch hinter dem warmtonigen historischen Bestand zurückzutreten. Auch wenn die verschiedenen Putzniveaus und Putzfarbigkeiten einer nachvollziehbaren Logik folgen, erschweren sie doch die Wahrnehmung der Fassadenmalerei als Ganzes im Zusammenspiel mit der Architektur.

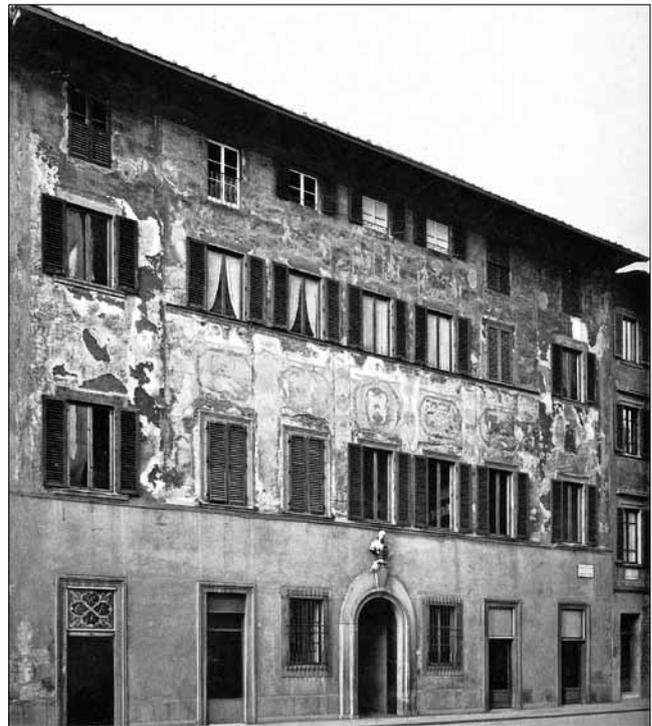
*Abb. 9-12: Florenz, Piazza Madonna degli Aldobrandini 4, Palazzo Benci, Zustand vor 1964: Flecken und Verdunkelung der Malerei sind durch den Schellacküberzug von 1954 hervorgerufen*

Unklar bleibt der Umfang einer durch Quellen überlieferten Restaurierung von 1954, bei der die Malereien zum Schluss mit Schellack überzogen wurden, der zunächst stark glänzte und später zu massiven Verschwärzungen führte. Letztere sind nebst abblätterndem Putz und zahlreichen Fehlstellen auf Fotos vor 1964 sichtbar (Abb. 9-12).

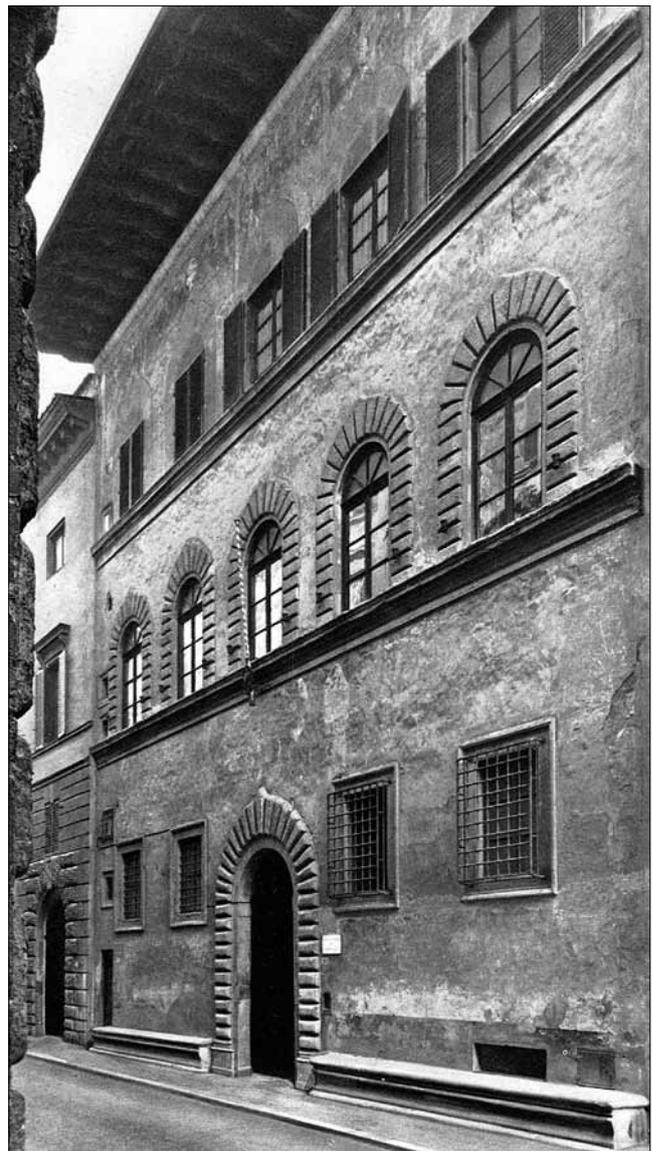
*Abb. 9-13: Florenz, via de' Benci 20, Palazzo Mellini-Fossi, Fassadenmalerei von Giovanni Stolf (?), um 1575, nach Kartons von Cecchino Salviati (?), Zustand vor 1964, mit dunklen Gipskrusten auf den kaum mehr erkennbaren Malereien*

malereien praktisch in Vergessenheit geraten, weil sie unter den kompakten grauschwarzen Gipskrusten kaum mehr zu erkennen waren (Abb. 9-13).<sup>32</sup> Thiems schreiben 1964: „Von der Fassadendekoration sind nur noch geringe Reste erhalten.“<sup>33</sup> Sie rekonstruieren den Inhalt des Fassadenprogramms aufgrund einer Beschreibung von 1677.<sup>34</sup>

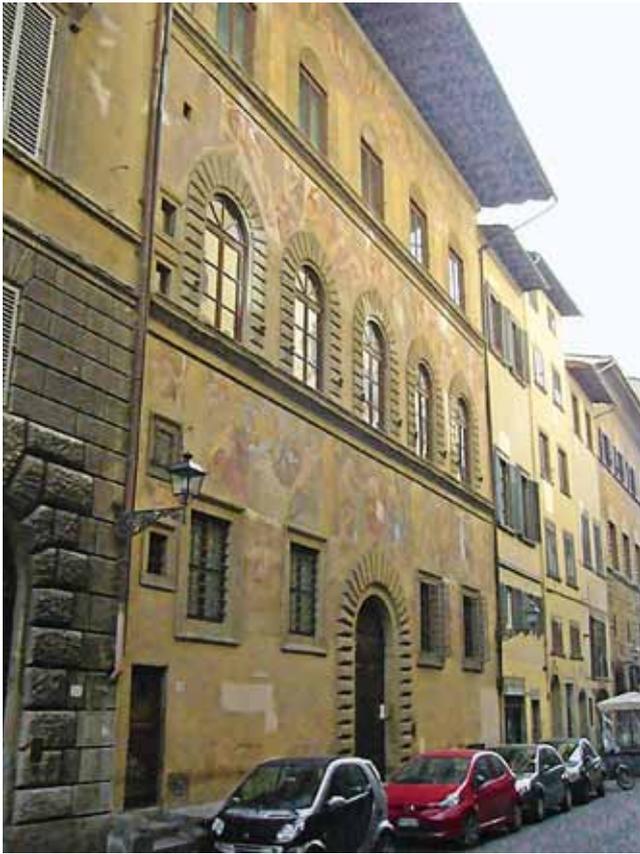
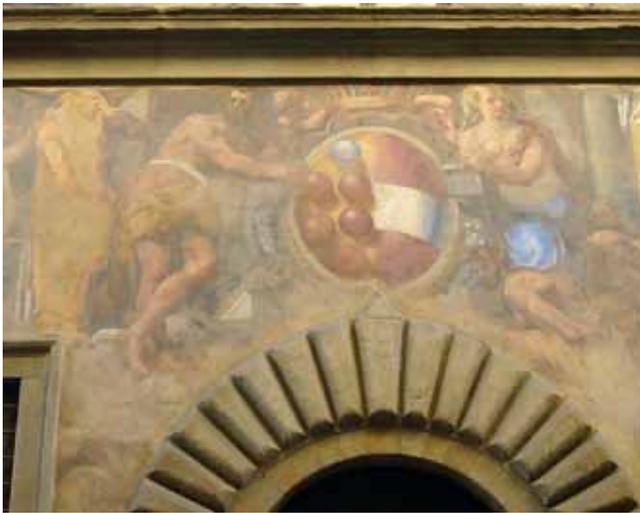
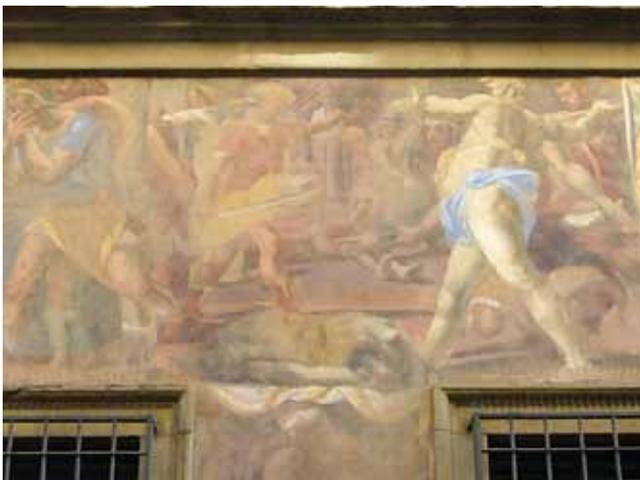
Abb. 9-14a–c: Florenz, via de' Benci 20, Palazzo Mellini-Fossi, Fassadenmalerei von Giovanni Stolf(?), um 1575, nach Kartons von Cecchino Salviati(?), Gesamtansicht und Details der Fassadenmalerei mit den heldenhaften Taten des Perseus, nach der Restaurierung 1995–96, Zustand 2011

Die Restaurierung führte zur sensationellen Wiederentdeckung eines insgesamt gut erhaltenen figürlichen Male-reizyklus (Abb. 9-14a–c). Das komplexe mythologische und allegorische Bildprogramm zeigt die heldenhaften Taten des Perseus mit einer monumentalen Abfolge von Figurengruppen über dem Erdgeschoss und dem 1. Obergeschoss. Unter der Traufe präsentieren Putti Clipei mit verschiedenen Emblemata. Auf den Pfeilern zwischen den Fenstern des 2. Obergeschosses sind gekrönte Figuren dargestellt, heute nur noch schemenhaft zu erkennen und daher nicht mehr identifizierbar. Das Eingangsportal wird von zwei Figuren bekrönt, die das Allianzwappen Medici-Habsburg präsentieren, eine Hommage an den Großherzog Francesco I und seine Frau Johanna von Österreich.<sup>35</sup>

Der restauratorische Befund und die ausgeführten Restaurierungsmaßnahmen von 1994–96 am Palazzo Mellini Fossi werden hier kurz zusammengefasst.<sup>36</sup> Maltechnisch handelt es sich bei der Fassadenmalerei um eine Kalkmalerei auf freskaler Untermalung. Die Präsenz von Kalzium-Oxalat ist nicht auf ein ursprünglich organisches Bindemittel zurückzuführen (was auf eine Temperatechnik hinweisen würde), sondern auf die Mineralisierung organischer Fixative, die bei älteren Pflegemaßnahmen verwendet wurden. Zur Abnahme der Gipskrusten und zur Reinigung der Oberfläche entschieden sich die Restauratoren aufgrund von Versuchsreihen für die Methode mit Ammoniumkarbonat-Kompressen, mit relativ langen Einwirkungszeiten (bis zu 14 Stunden) und wiederholtem Auftrag, vergleichbar mit den in der Steinkonservierung praktizierten Methoden. Anschließend erfolgte eine Barium-Behandlung.<sup>37</sup>

Das Schadensbild der Fassadenmalerei war durch ein markantes Craquellé geprägt und eine auf verschiedenen Ebenen stark gedünnte Malschicht. Davon war vor allem die Kalkmalerei betroffen, teils aber auch die freskale Untermalung. Die abschließende Retusche wurde mittels Lasuren im Sinne eines „abbassamento ottico“ auf den gedünnten, optisch heller erscheinenden Bereichen innerhalb der Malschicht ausgeführt; „neutrale“ Lasuren erfolgten in größeren Fehlstellenbereichen. Hierfür wurden in Ammoniumkaseinat gebundene Erdpigmente verwendet. Weil es sich um eine Malerei im Außenbereich handelt, erfolgte die Festigung der Oberfläche mit Barium einmal vor und einmal nach der Retusche, um deren Stabilität zu gewährleisten (mit Ammoniumkarbonat-Kompressen lässt sich die Retusche problemlos wieder entfernen). Diese erfolgreiche Anwendung des „abbassamento ottico“ zeigt, wie ein ausgeprägtes Schadensbild mit formal eigenständig wirkenden Fehlstellen mittels

Lasuren optisch so sehr in den Hintergrund gedrängt werden kann, dass der Betrachter die Fassadenmalerei als geschlossenes Ganzes wahrnimmt. Begünstigt wird dies durch die partiell gut erhaltene malerische Ausarbeitung mit Modellierung und Höhungen. Das Beispiel belegt aber auch, dass das menschliche Auge imstande ist, reduzierte Formen und Farben mit Hilfe einer zurückhaltend unterstützenden Retusche zu entziffern und deren künstlerische Aussage und Qualität zu erkennen.

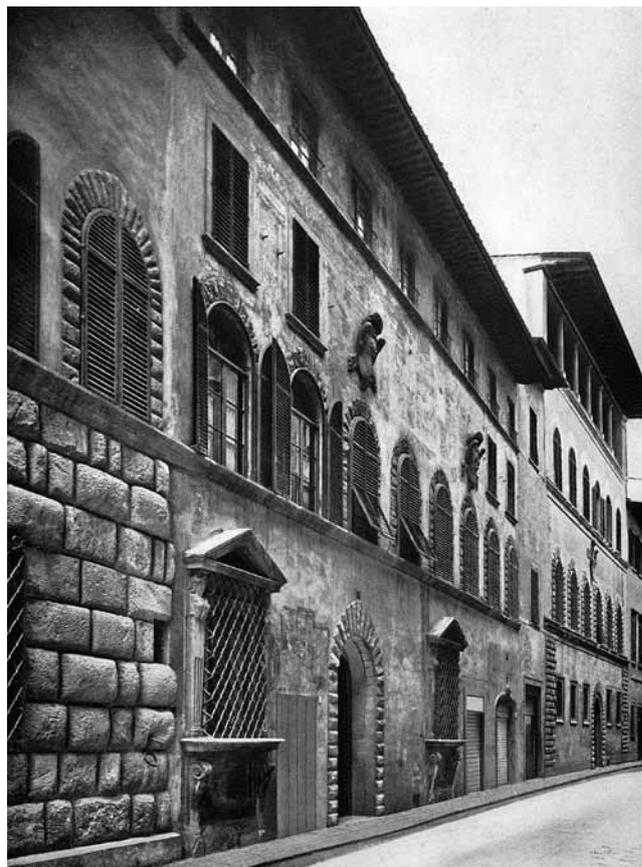
Abb. 9-15: Florenz, via de' Ginori 9, Palazzo Gerini, Sgraffitodekoration aus der Mitte des 15. Jahrhunderts, Michelozzo zugeschrieben, Foto vor 1964

Thiems weisen 1964 darauf hin, dass die Sgraffitodekoration zwar sehr ruinös, aber einheitlich original erhalten sei, eine Feststellung, die durch Fotos aus dieser Zeit bestätigt wird (Abb. 9-15).<sup>42</sup> Thiems Rekonstruktionszeichnung veranschaulicht die Gestaltungsprinzipien des Sgraffito: Kannelierte Wandpfeiler gliedern die Fassade, sie tragen den Architrav, der mit Festons und geflügelten Putti geschmückt ist. Über den Fenstern des Piano nobile sind heute nur noch teilweise erhaltene Muscheln in quadratischem Rahmenwerk zu sehen, ein Hinweis auf das Wappen der Erbauerfamilie Neroni (Abb. 9-16a–b).

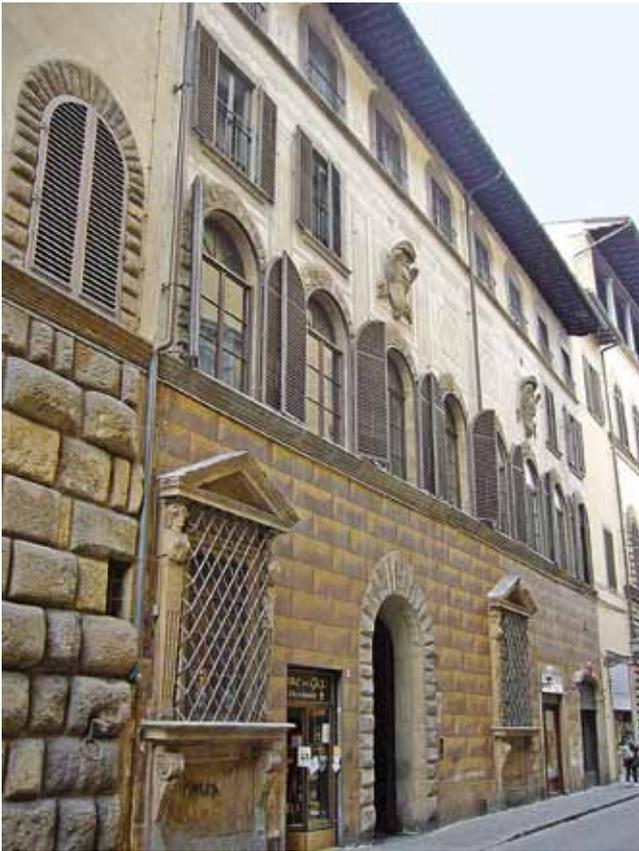
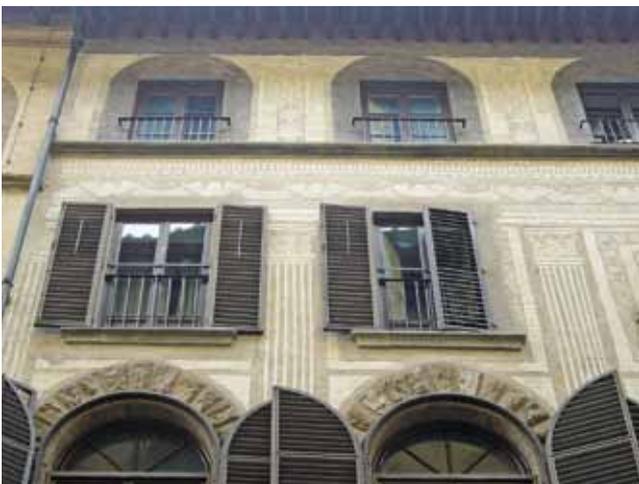
*Abb. 9-16a–b: Florenz, via de' Ginori 9, Palazzo Gerini, Sgraffitodekoration aus der Mitte des 15. Jahrhunderts, Michelozzo zugeschrieben, Gesamtansicht und Detail nach Abschluss der Restaurierung, 2000, Zustand 2011*

Fragmentarische Sgraffitodekorationen erfordern spezielle Ergänzungsmethoden, die der zweifarbigen Gestaltung mit ihrem leichten Reliefcharakter entsprechen. Wenn man die Fehlstellen aus ästhetischer Sicht definiert, bemerkt man, dass der Verlust der weißen Kalktünche besonders störend wirkt. Die Ergänzungen an den Sgraffiti des Palazzo Gerini erfolgten nach dem Vorbild der erhaltenen Bereiche, jedoch in vereinfachter Form (Abb. 9-17). Verwendet wurde eingefärbter Putz, auf den mehrere Schichten von Kalktünche

aufgetragen wurden. Die Ergänzungen sind als solche auch aus der üblichen Betrachterdistanz eindeutig erkennbar. Da die Ergänzungstechnik der originalen Technik entspricht, ist eine gute Haltbarkeit gewährleistet.

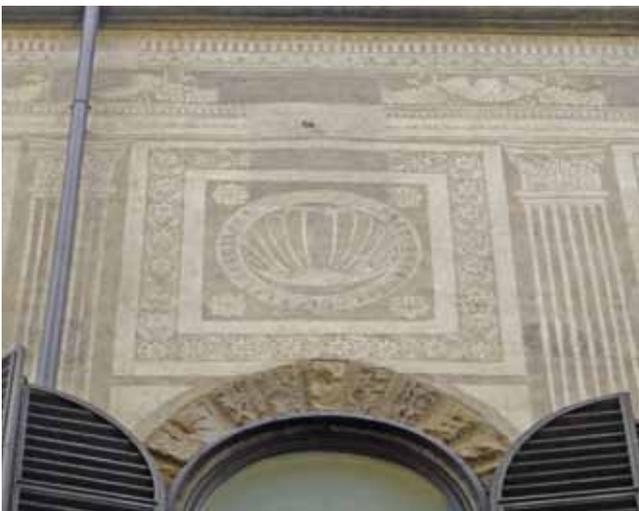
*Abb. 9-17: Florenz, via de' Ginori 9, Palazzo Gerini, Sgraffitodekoration aus der Mitte des 15. Jahrhunderts, Michelozzo zugeschrieben, hier: Detail der Dekoration über dem Piano Nobile, mit vereinfachter Ergänzung der Fehlstellen im Rahmenwerk, Zustand 2011*

Aus denkmalpflegerischer und restaurierungsästhetischer Sicht sind das Reinigungsergebnis und die vereinfachten Ergänzungen in Fehlstellenbereichen der Sgraffitodekoration sehr überzeugend. Die Fassade vermittelt einen authentischen Eindruck dieses höchst qualitativollen Sgraffitoschmucks des Quattrocento, der angesichts unzähliger Verluste und verfälschender Restaurierungen oder Rekonstruktionen großen Seltenheitswert besitzt. Als Kritikpunkt ist allerdings das zeitliche und gestalterische Auseinanderdriften der Obergeschosse mit den Sgraffiti des 15. Jahrhunderts und des Erdgeschosses mit dem wohl um 1680 entstandenen aufgemalten Quaderwerk zu nennen. Wenn die Erhaltung und Ergänzung der ockerfarbenen Überarbeitung der Sgraffiti von 1680 in den Obergeschossen keine praktikable Alternative war, hätte man vielleicht auf eine Präsentation der gemalten Quader im Erdgeschoss verzichten und diese überfassen sollen.

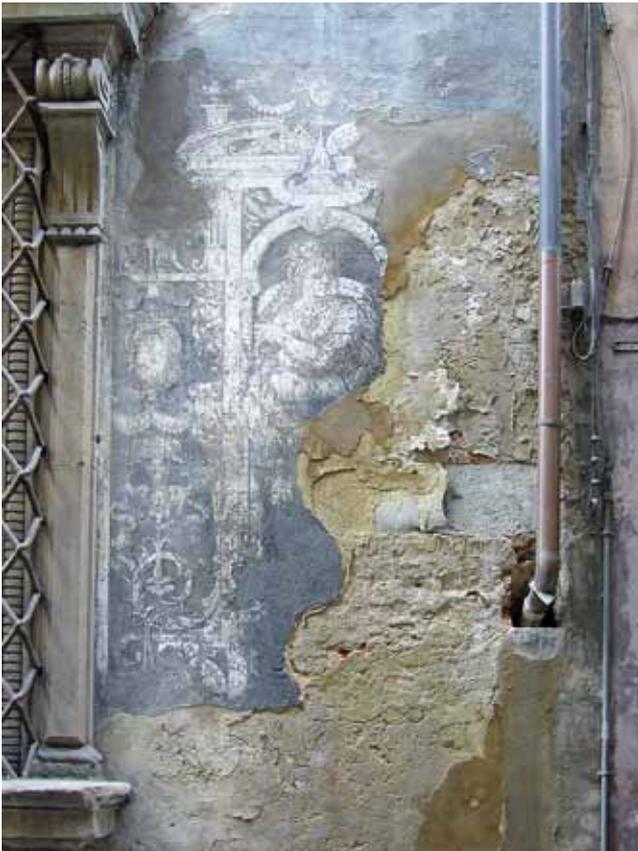
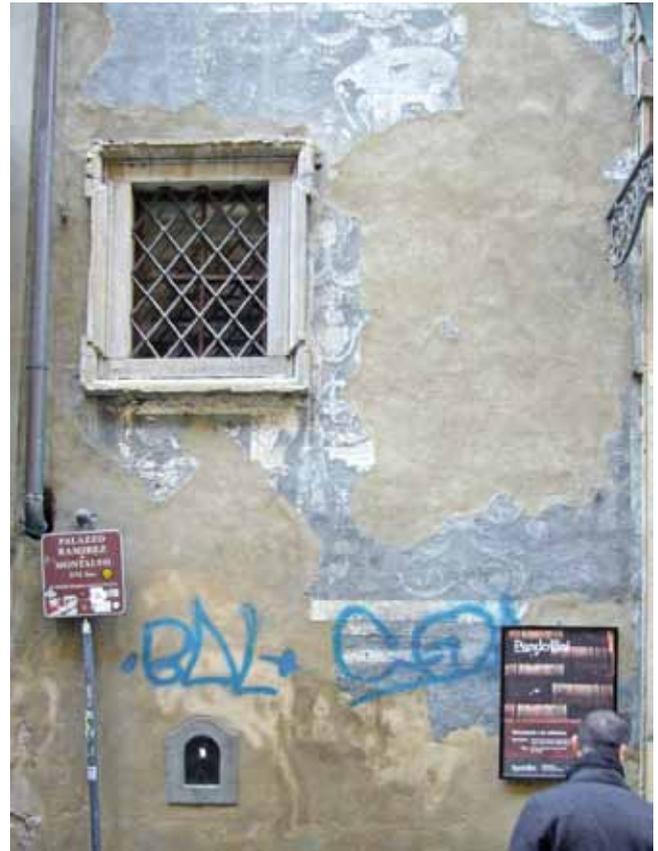
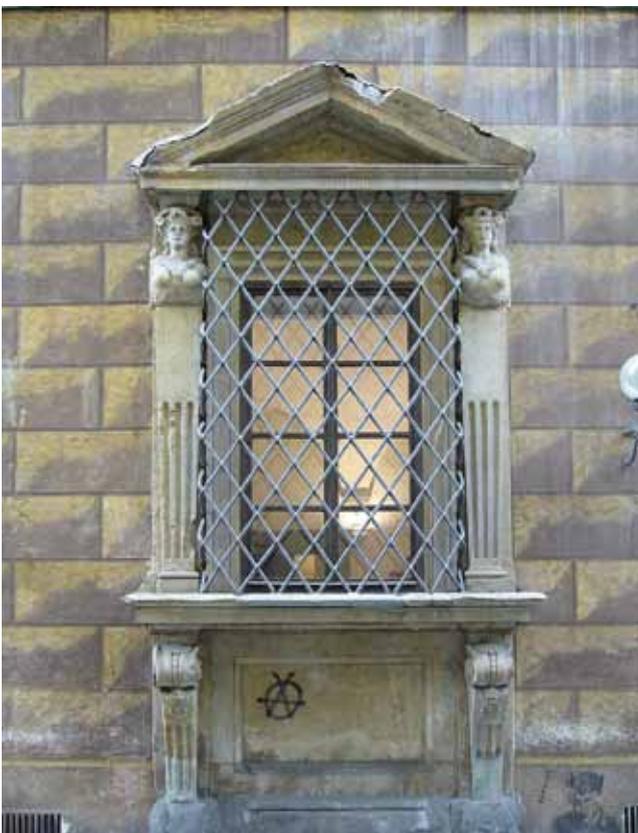
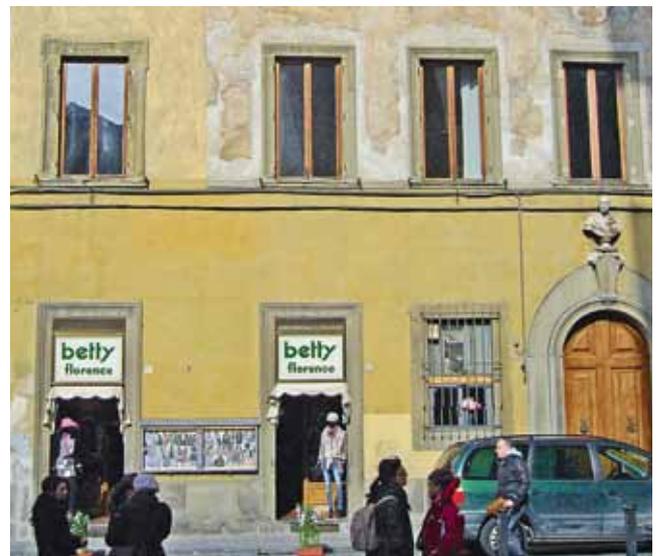
Abb. 9-18a-c: Schäden an Florentiner Fassadendekorationen durch fehlenden Bauunterhalt, mangelnde Pflege und Vandalismus: Beschädigungen durch mangelhafte Regenwasserableitung und Graffiti am Palazzo Ramirez di Montalvo; Beschädigungen durch aufsteigende Feuchtigkeit und Graffiti am Palazzo Gerini; hilflose Ausbesserungsversuche mit wiederholten Dispersionsanstrichen am Palazzo Benci, Zustand 2011

Auch die überzeugendste Restaurierung wird durch fehlendes Monitoring und fehlende Pflege längerfristig zunichte gemacht. An Palazzi, deren Fassadendekorationen zum Teil erst in den letzten zwanzig Jahren restauriert wurden, erkennt man schon heute die Auswirkungen mangelnder Wartungsverträge und ungenügenden Bauunterhalts. An den Erdgeschosszonen wird das am schnellsten sichtbar: Feuchtigkeitsschäden nicht nur durch aufsteigende Feuchtigkeit, sondern vor allem durch defekte Regenwasserableitung; Beschädigung historischer Substanz durch fehlende oder unsachgemäße Putzergänzungen und technisch ungeeignete Anstriche; mechanische Beschädigungen unterschiedlichster Art, meist durch Unachtsamkeit und Ignoranz hervorgerufen und nicht zuletzt eine massive Beeinträchtigung durch Graffiti (Abb. 9-18a–c). Das vielerorts übliche stückweise Überdünnen der Beschädigungen mit Dispersionsfarbe macht die Sache leider nicht besser.
