Thomas Danzl, Arnulf Dähne und Hagen Meschke

Die Grisailen des 17. Jahrhunderts an der Reithalle des Schlosses Heidecksburg in Rudolstadt (Thüringen). Zur Konservierung der frei bewitterten Fassadenmalerei in den Jahren 1989–2010

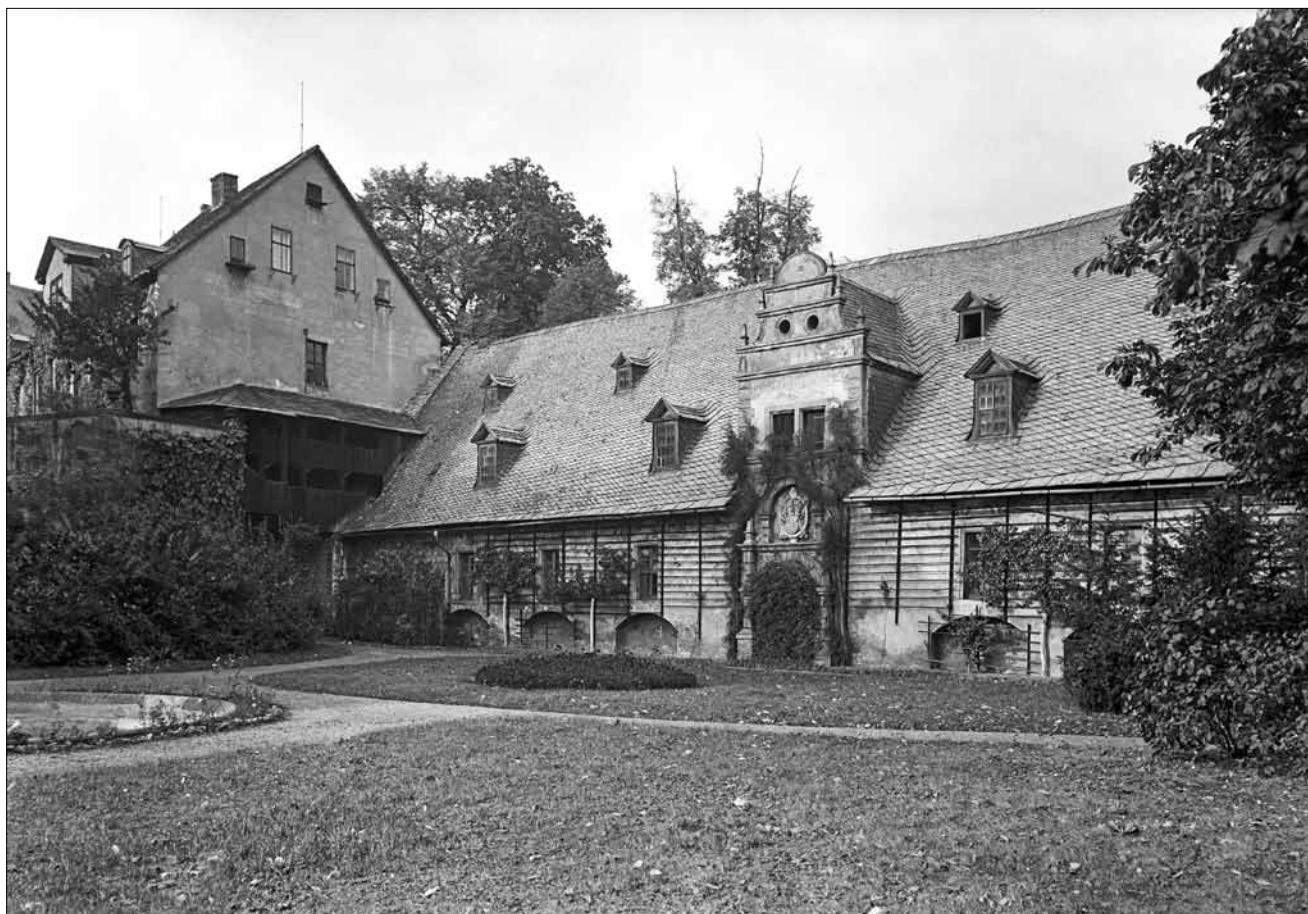
Abb. 10-1: Südansicht, ca. 1920–40

Landesmuseum Heidecksburg, 1. Februar 2013) als einen der vier Reichsgrafen ausweist. Zu beiden Seiten des Portals erstrecken sich drei ca. 30 cm tiefe und ca. 1,40 m hohe Flachnischen (Abb. 10-1), die ursprünglich direkt mit der Bodenkante abschlossen und mittig durch ein rechteckig stehendes Fenster überragt werden, wobei die östlichste Nische ausgenommen bleibt. Ein kleinerer Zugang befindet sich in der westlichen Ecke der Südfassade. Eckquadern aus Stein rahmen und akzentuieren die ansonsten schlichte ungegliederte Putzfassade.

Der gute Erhaltungszustand der Malerei im oberen Fassadenbereich lässt sich wohl auf den beachtlichen bauzeitlichen Dachüberstand⁶ von ca. 70 cm und auf die für das 18. und 20. Jahrhundert belegte Spalierberankung zurückführen (Abb. 10-1). Bis etwa 1870 scheint eine Nutzungskontinuität als Reithalle bestanden zu haben, und erst mit der gärtnerischen Umgestaltung des vorgelagerten Platzes dürfte eine Nutzungsänderung einhergegangen sein.

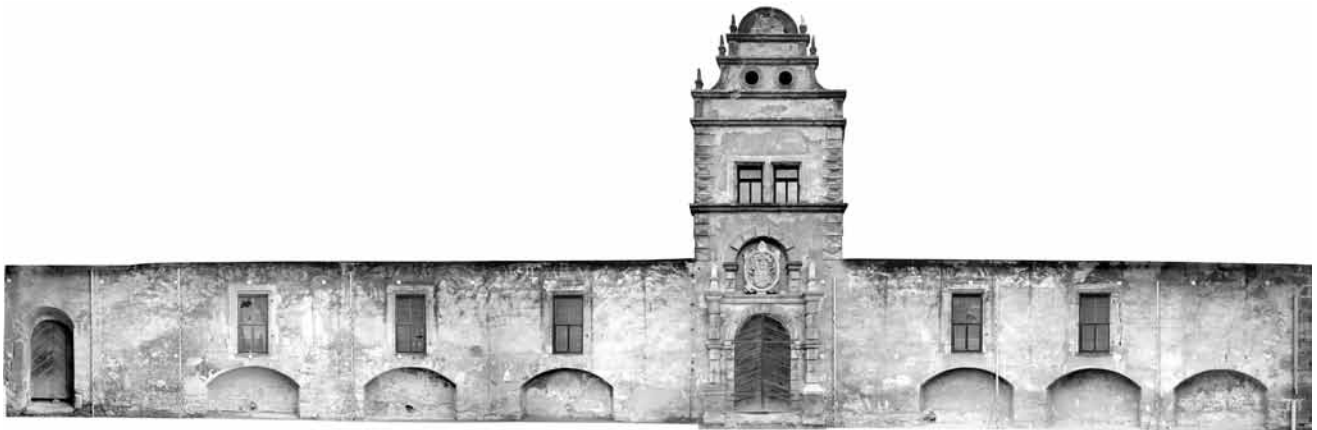
Abb. 10-3: Reithalle, Südfassade, Meßbild 1994

Ihre für die Renaissance in Thüringen einzigartige, 35 m lange und 4,50 m hohe Südfassade (Abb. 10-2) war ursprünglich vollständig von einer Grisailmalerei bedeckt, die neben einer gemalten Scheinarchitektur antikisierende Schlachtenszenen mit Fuß- und Reitersoldaten zeigte, von denen sich heute, vornehmlich im oberen Drittel der Fassade, beachtliche Bereiche erhalten haben. Vermutlich bildeten diese Darstellungen mit denen auf den anderen Fassaden des bei einem verheerenden Brand 1735 zerstörten Schlossbaues der Spätrenaissance, bei dem die Reithalle verschont blieb, eine gestalterische und inhaltliche Einheit (Abb. 10-3).

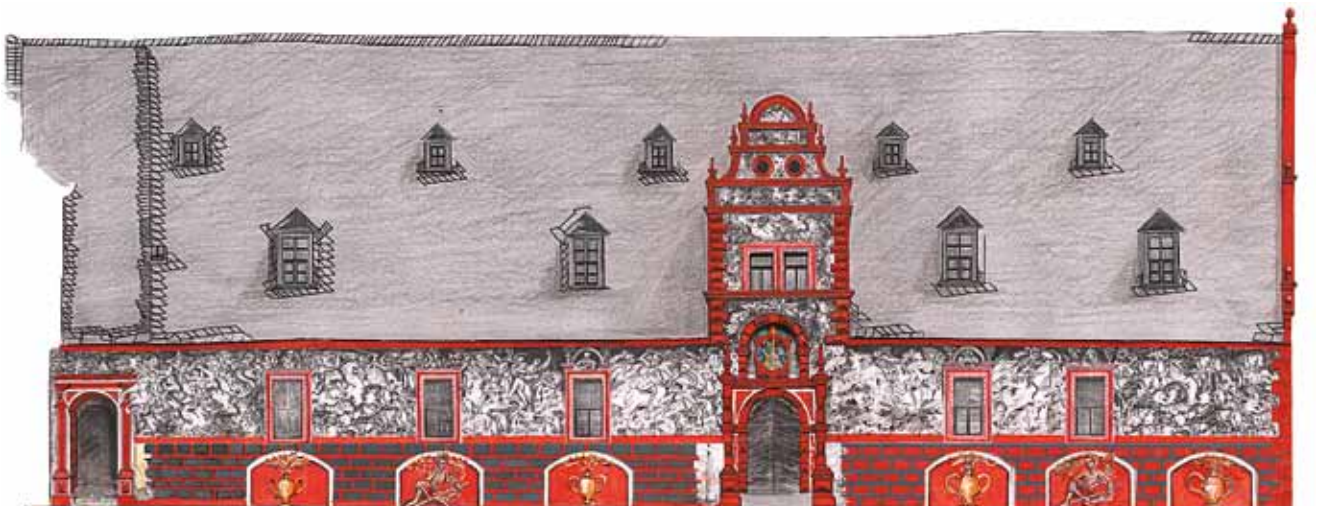
Abb. 10-4: Interpretationszeichnung der Fassadenfarbigkeit anhand der Befundlage, 2007

Wichtigstes Gestaltungselement der Fassadengliederung (Abb. 10-4) sind die ursprünglich in zwei Rottönen und schwarzen wie weißen Linierungen ausgeführten scheinarchitektonischen Rahmen von Türen, Fenstern sowie der heute nahezu verlorene, bis auf halbe Türhöhe reichende und vermutlich in den Farben Schwarz, Rot und Ocker rustizierte Sockel. Eine horizontale Betonung erfährt die Fassade mit dem auf der Rustika sitzenden rotgefassten Gurtgesims sowie durch den, die Traufe markierenden, ebenfalls rot abgesetzten Pfettenbalken. Der westliche Zugang war ursprünglich durch eine an der Portalarchitektur orientierte Scheinarchitektur gestalterisch hervorgehoben.

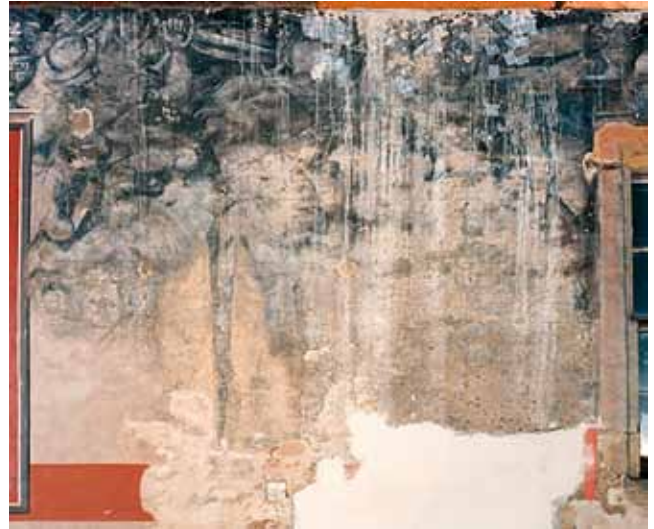
Abb. 10-5: Schlachtenszenarie, Detail, Kunstlichtaufnahme, Zustand 2006

Dennoch entwickelt sich, wie etwa in Rudolstadt, in der dramatischen Darstellung von Reiterkampfszenen zusammen mit einer lockeren Malweise, eine eigene Spannung und damit ein dekorativer Kontrast zur illusionistischen wie zur gebauten Architektur (Abb. 10-5). Durch fünf Fensteröffnungen und das leicht außermittige Portal entstanden in Rudolstadt sechs einzelne Bildfelder, die vom Künstler mit kompositorisch abgeschlossenen Schlachtenszenen gefüllt wurden.

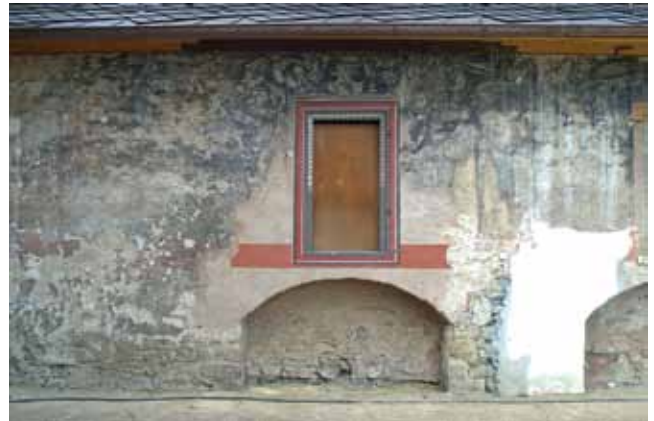
Abb. 10-8: Detail des linken Fassadenabschnitts mit der Musterachse und Rekonstruktionsversuch der Fenster- und Sockelfarbigkeit 1995, 2002

1993–95 wurden eine Bestands- und Zustandserfassung der Fassadenmalerei sowie die Erarbeitung eines Restaurierungskonzeptes in zwei Probearbeiten beauftragt, wobei die eine lediglich die Konsolidierung des überkommenen Zustandes und die andere eine weitestgehende Rekonstruktion der Architekturelemente vorsah (Abb. 10-8).⁷ In einem eine Fensterachse umfassenden Probefeld wurde 1994, nach einer Reinigung mit gesättigter Ammoniumkarbonatlösung in Zell-Leim, eine Vorfestigung bzw. Festigung der Malschicht mit Mowiol 3-83 und Paraloid B72 durchgeführt, wobei die Putzfestigung mit Methylkieselsäureester, die Hohlstellenhinterfüllung mit Ledan TA1 erfolgte. Die farbliche Integration der Neuputzbereiche bzw. die Rekonstruktion der Architekturfarbigkeit erfolgte mit Wasserglaslasuren und Stricheltechnik innerhalb originaler Malereibereiche.

Aus heutiger Sicht und nach entsprechender Nachuntersuchung der Befundbereiche muss bei der Rekonstruktion von einer Fehlinterpretation ausgegangen werden, da die Verschmutzung eines Rosétons nicht erkannt wurde. Dennoch kann die Restaurierungsmaßnahme im Kontext der Neunziger Jahre durchaus auf der Höhe der laufenden Diskussion bewertet werden, wenngleich geradezu synkretistisch und bisweilen widersprüchlich Einflüsse neuerer Entwicklungen einfließen.

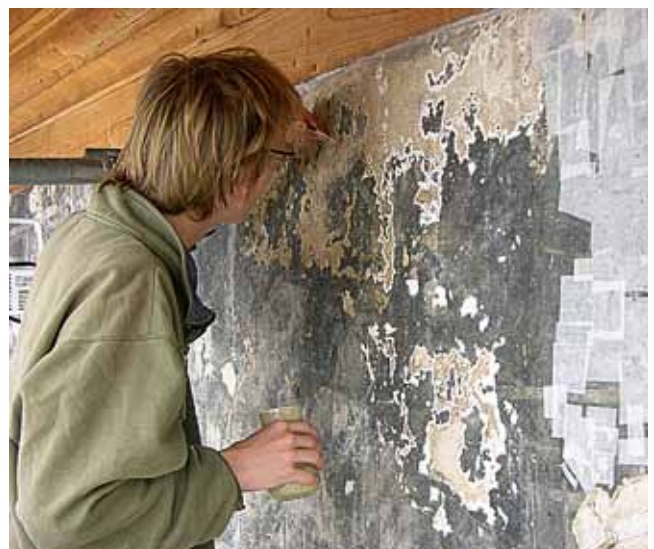
Abb. 10-10: Student der HfBK Dresden während der Sommerschule 2009, Randkittungen von Malschichtausbrüchen

HfBK Dresden erfolgen, die in erster Linie eine temporäre Malschichtsicherung mit Tylose und Japanpapier sowie die Entfernung ungeeigneter Kittungen vorsahen. Das Konzept der Sommerschulen, praktische Arbeitsschritte durch Studierende aus dem In- und Ausland durchführen zu lassen, konnte seit 2008 von Arnulf Dähne jährlich fortgeführt werden (Abb. 10-10).

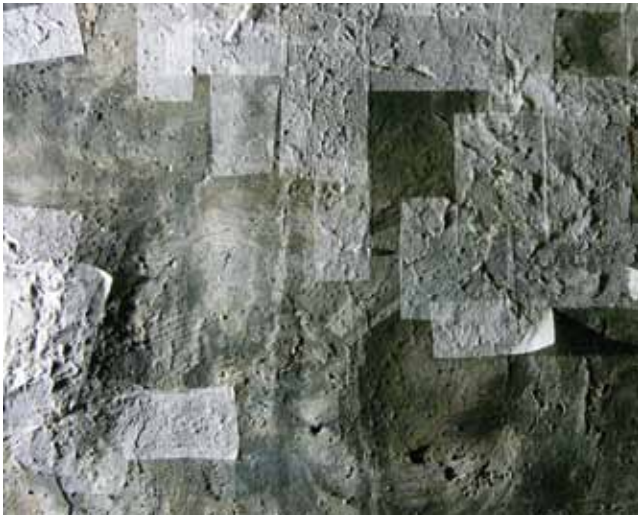
Abb. 10-11a: Detail des Musterfeldes der Diplomarbeit H. Meschke; Kopfdarstellung; Vorzustand mit Notsicherungen 2008; Streiflichtaufnahme; Bildhöhe: ca. 30 cm

Bleibt nur noch die Frage nach der ästhetischen Präsentation zu beantworten: Alle Beteiligten sind sich einig, dass eine, wie auch immer geartete partielle Rekonstruktion, etwa der gliedernden roten Architekturelemente, nicht diskutiert wird. Der Fragmentcharakter der Fassade soll erhalten bleiben. Lediglich über eine sensible Texturierung der Oberflächen von Putzergänzungen sowie durch eine anschließende farbliche Integration von Fehlstellen in der Malschicht sollen eine Beruhigung der Gesamtwirkung erreicht und die Lesbarkeit der Bildinhalte verbessert werden (Abb. 10-11).

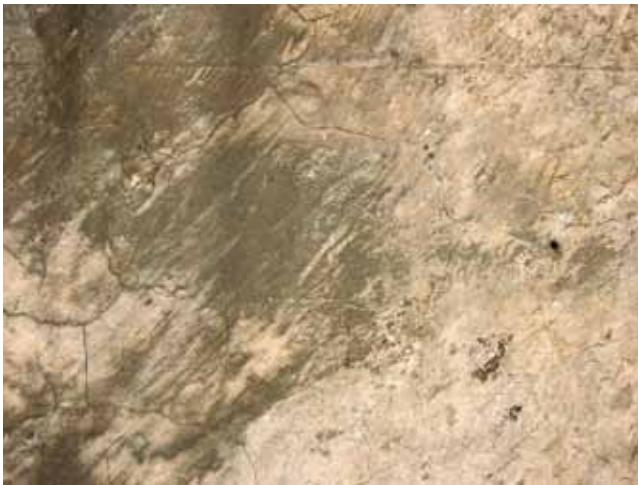
Abb. 10-11c: Oberflächenverschmutzung ist in unterschiedlichen Intensitäten in die Gipskruste eingebunden; Vorzustand; Bildhöhe ca. 25 cm

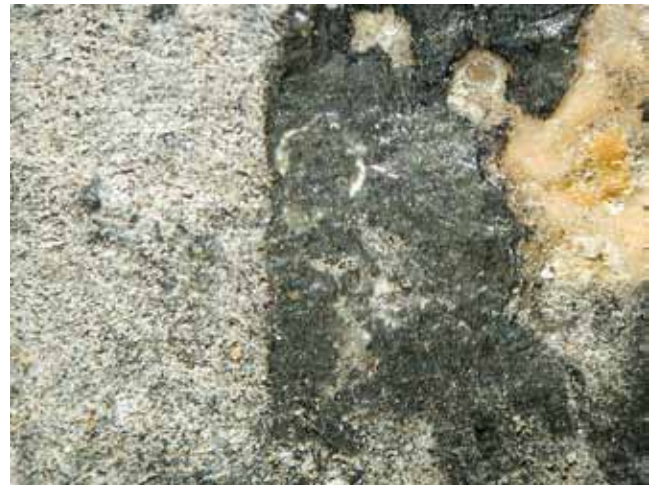
Abb. 10-11d: Reinigungsprobe am Bruchstück unter Mikroskop; linke Bildseite: Vorzustand, die Gipskruste stellt sich als weiße kristalline Auflagerung dar; rechte Bildseite: Reinigungsprobe; Bildhöhe ca. 4 mm
