Präventives Monitoring: Die Berliner Siedlungen der Moderne

Bernhard Furrer

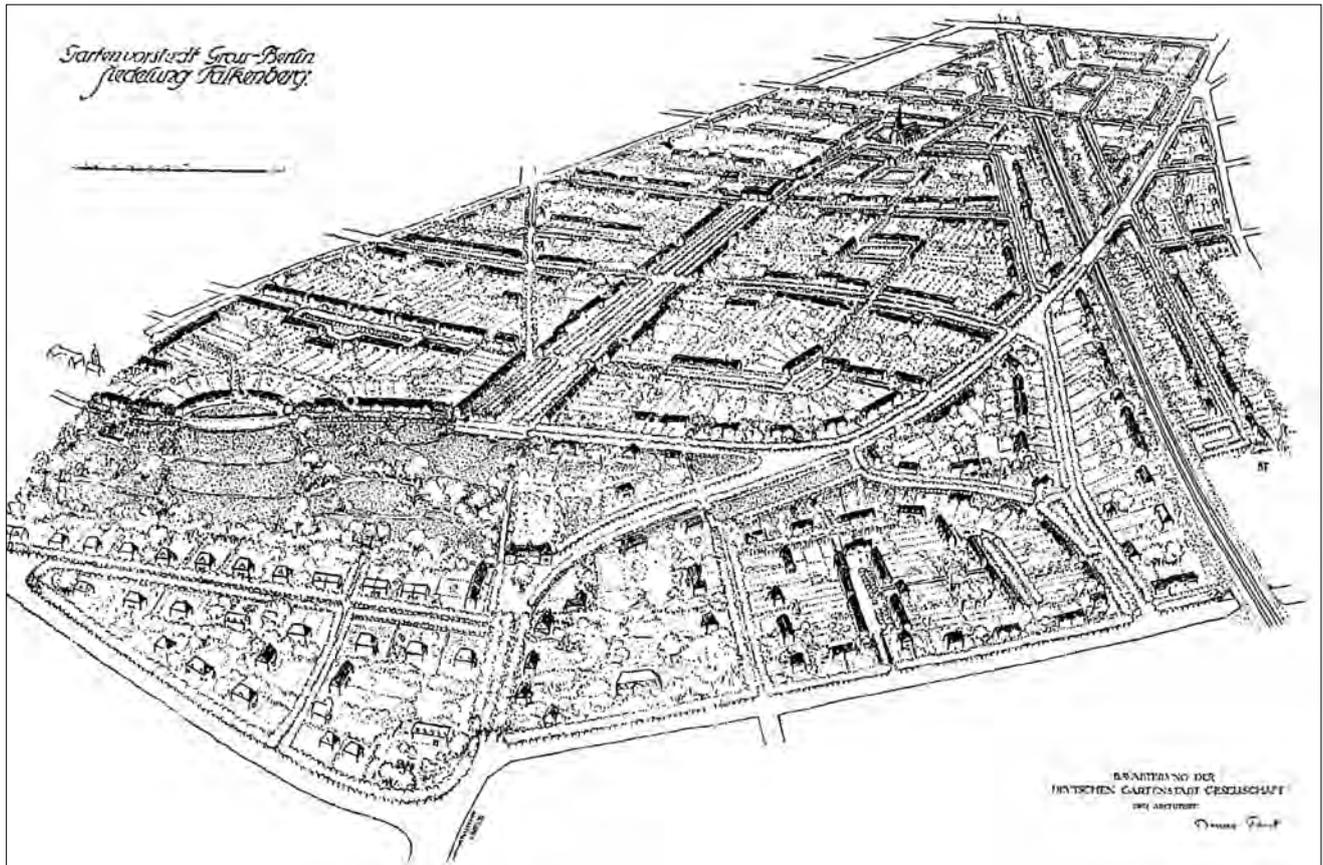
Abb. 4: Bruno Taut: Gartenstadt Groß-Berlin, Siedlung Falkenberg, 1913; nur der Akazienhof und die Häuser am Gartenstadt-Weg (unten) wurden nach diesem Vorschlag realisiert

Von der zunächst geplanten Gesamtanlage im Bezirk Trepow-Köpenick wurde nur ein Fragment erstellt, namentlich die Häuser am „Akazienhof“ und die lange Zeile entlang des Gartenstadt-Wegs (Abb. 4). Die Sorgfalt und Konsequenz, mit denen in der Tuschkastensiedlung in den letzten Jahren die ursprüngliche Farbigkeit eruiert und nachgestellt wurde, ist beeindruckend. Die einzelnen Häuser erhielten dadurch ihren besonderen, ungemein starken Charakter wieder.

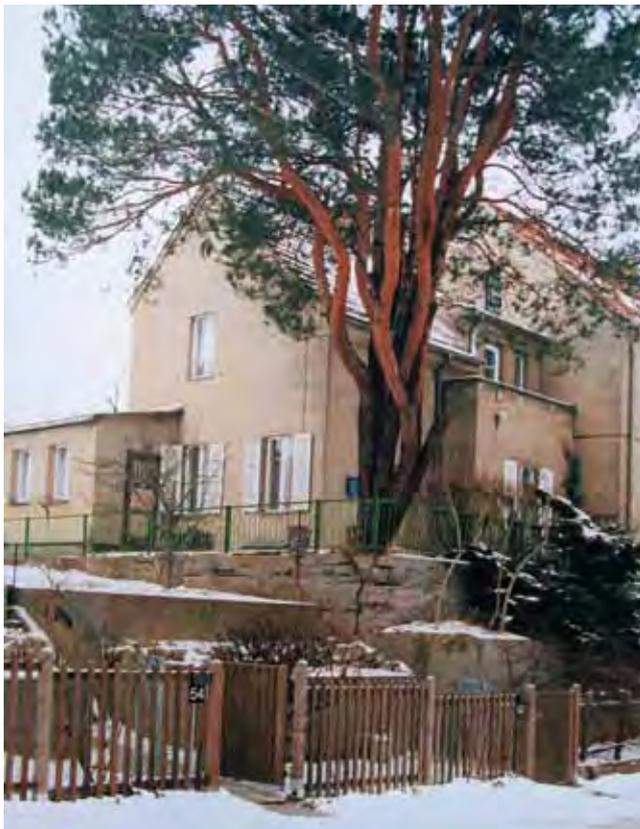
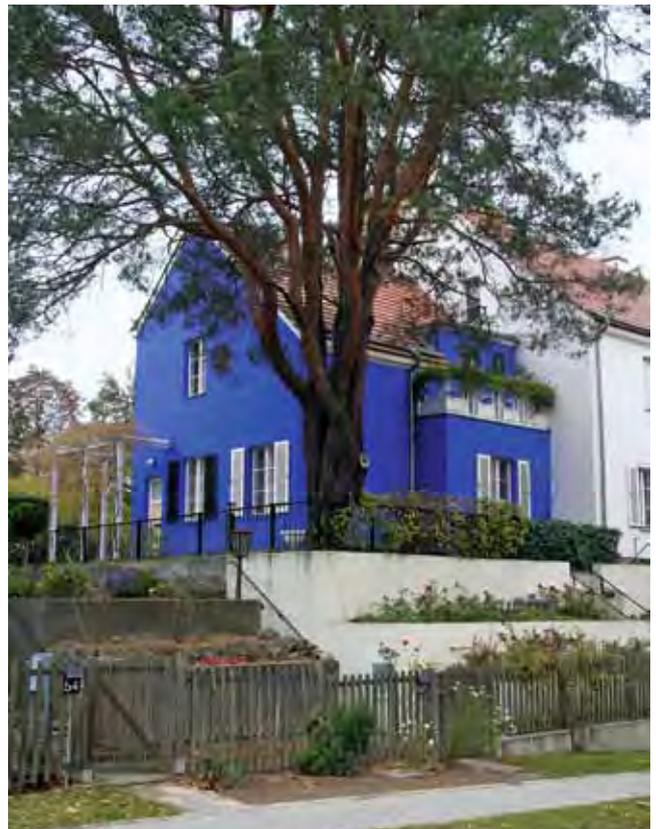
Abb. 6 a und b: Das Blaue Wunder, vor und nach der rekonstruierten Farbigkeit

Es wurde deutlich, dass bei künftigen Sanierungsarbeiten genauer auf die korrekte Materialwahl und Detaillierung geachtet werden muss. So zeigt die instandgesetzte Stützmauer unterhalb des „Blauen Wunders“ heute einen nahezu weißen Farbton, und der Brüstung seiner Terrasse wurde ein falscher oberer Abschluss aufgesetzt (Abb. 6).

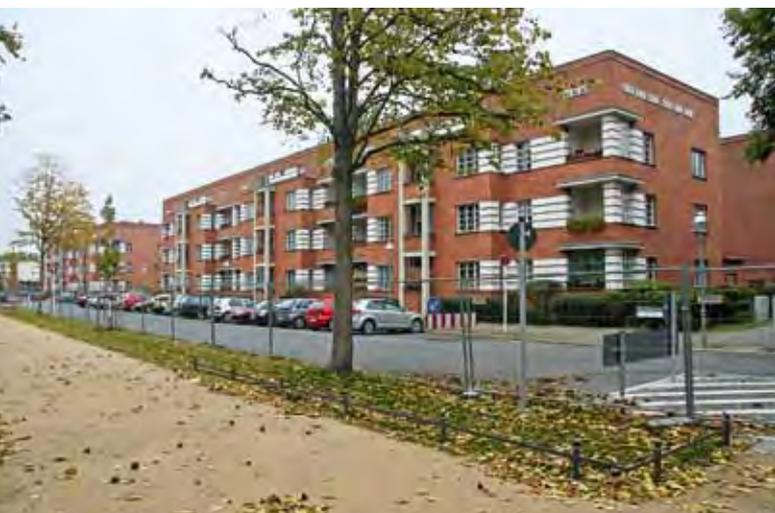
Abb. 8: Siedlung Schillerpark von der Parkseite

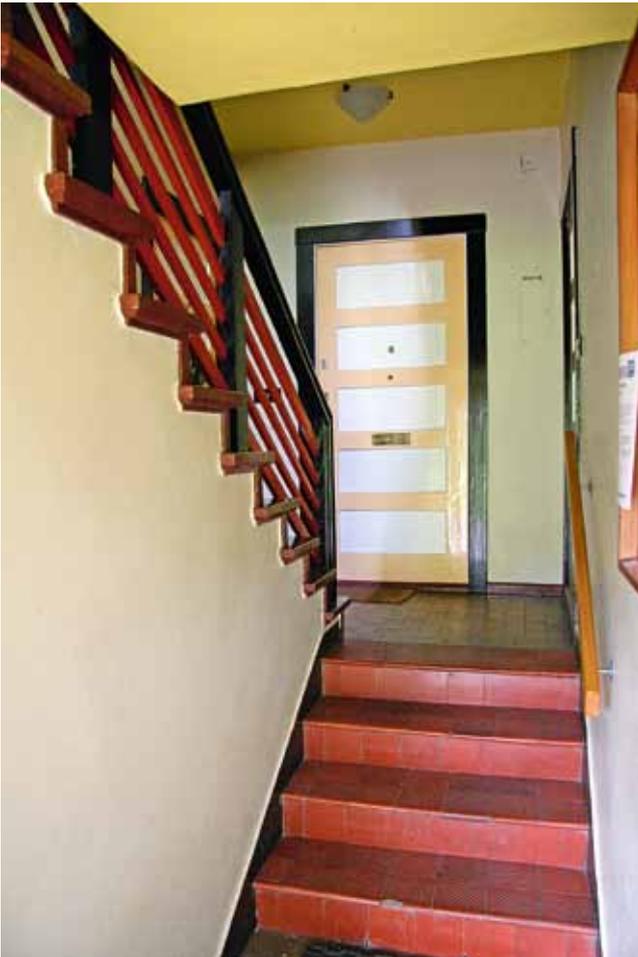
Abb. 9: Das Treppenhaus nach der Instandsetzung

Die Wohnbauten dieser Siedlung im Bezirk Wedding sind in Etappen instandgesetzt worden. Dabei haben Eigentümerin und Architekten vorbildlich auf das Bewahren der bestehenden Substanz geachtet. Die Treppenhäuser sind in ihrer intensiven Farbigkeit erhalten (Abb. 9). Besonders hervorzuheben ist der Umstand, dass später eingebaute Verglasungen der Loggien nach und nach entfernt werden. Auch die Außenanlagen, die Wege und Bepflanzungen werden schrittweise dem ehemals realisierten Bestand angenähert. Die für die heutige Bewirtschaftung notwendigen neuen Müllhäuschen fügen sich unaufdringlich in die Gesamtlage ein (Abb. 10).

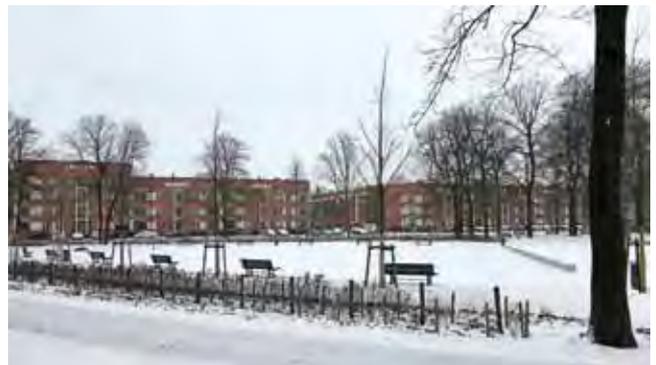
Abb. 11: Auslichtung des Übergangs Siedlung – Park, im Vordergrund die (schneebedeckte) Plansche

Ein großer Gewinn für die Straßenpromenade ist das Öffnen des Parks zur Siedlung hin (Abb. 11). Der Parkrand, der durch eine zu dichte Bestockung gewissermaßen eine Wand gebildet hatte, wurde ausgelichtet, Siedlung und Namen gebender Park miteinander verbunden. Das Planschbecken in der Nordecke des Parks ist wieder in Betrieb genommen worden. Noch ungelöst ist der Umstand, dass der Park, der in seiner Gesamtheit als Gartendenkmal ausgewiesen ist, lediglich in seinem nordwestlichen Teil in der Pufferzone liegt und entsprechend sorgfältig gepflegt wird. Demgegenüber wird der südöstliche Teil wesentlich extensiver unterhalten, und es zeichnet sich ab, dass sich die beiden Teile des Parks auseinander entwickeln. Es wäre von Vorteil, wenn die Pufferzone den ganzen Park umfassen würde.¹⁰

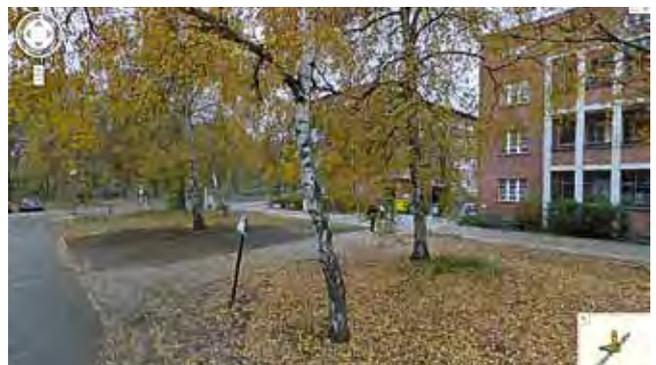
Abb. 12: Oxforder Straße, ein vernachlässigter Teil der Siedlung

Unverständlich ist der arg vernachlässigte Zustand der die beiden Teile der Welterbesiedlung trennenden Oxforder Straße (Abb. 12). Sie ist Eigentum des Bezirks und weist einen breiten, mit Bäumen bestanden Mittelstreifen auf. Der verwahrloste Grünraum steht in schroffem Gegensatz zu den beidseits anschließenden, bereits hervorragend qualifizierten Siedlungsaußenräumen des Welterbes und seiner Pufferzone.

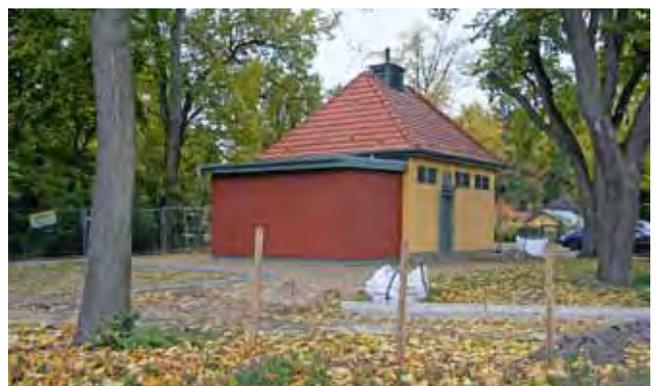
Abb. 13: Ehemaliges Toilettenhäuschen, heute Info-Stelle, mit klobigem Imbissbuden-Anbau

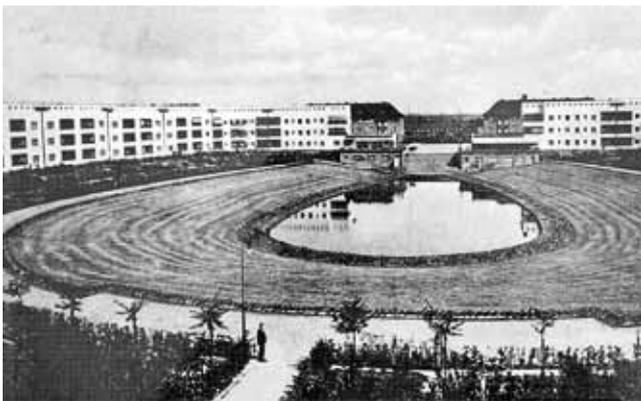
Abb. 16: Das Hufeisen kurz nach seiner Fertigstellung

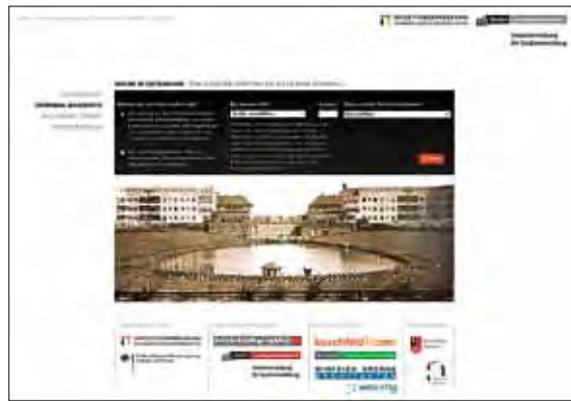
Abb. 17: Internet-basierte Datenbank

Für die Siedlung, die sich im Ortsteil Britz befindet, liegen ein Denkmalrahmenplan und ein Freiflächenkonzept vor. Ein innovatives, sorgfältig aufgebautes, internetbasiertes Informationssystem erlaubt es, detaillierte, teilweise bereits früher erarbeitete Hinweise¹² zu den verschiedenen Bauelementen und deren Instandsetzung abzurufen (Abb. 17).¹³ Diese umfassende Art des Informationsaustauschs verdient Nachahmung.

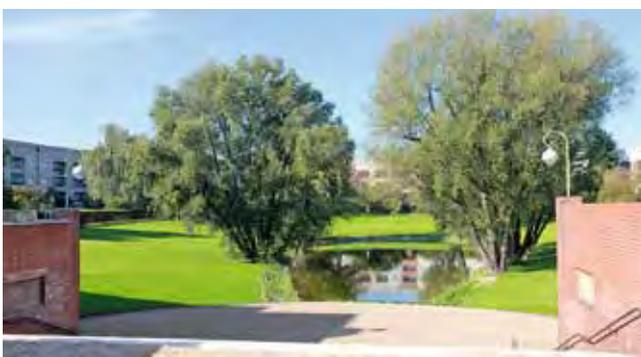
Abb. 19: Das Vorgelände der Siedlung zur Fritz-Reuter-Straße nach dem „Aufräumen“

Installationen befreit (Abb. 19). Der großzügig geöffnete Außenraum wurde mit Baumreihen an den alten Standorten bepflanzt. Weiter konnten die zu großen Bäume, die in den Fünfzigerjahren auf der Außenseite des Hufeisens gepflanzt worden waren, nach langen Diskussionen durch kleinkronige Bäumen ersetzt werden; dadurch werden die dahinter liegenden Wohnräume wesentlich heller und die Architektur wird wieder sichtbar (Abb. 20). Die heftigen Auseinandersetzungen und der Bürgerprotest gegen eine letztlich geringfügige Auslichtung auf der Mittelinsel der „Hüsung“, diesem dorfangerartigen Siedlungsteil hinter dem Hufeisen, zeigten, mit welchem großem Interesse die Anwohner die Entwicklung „ihrer“ Siedlung begleiten (Abb. 21 und 22).

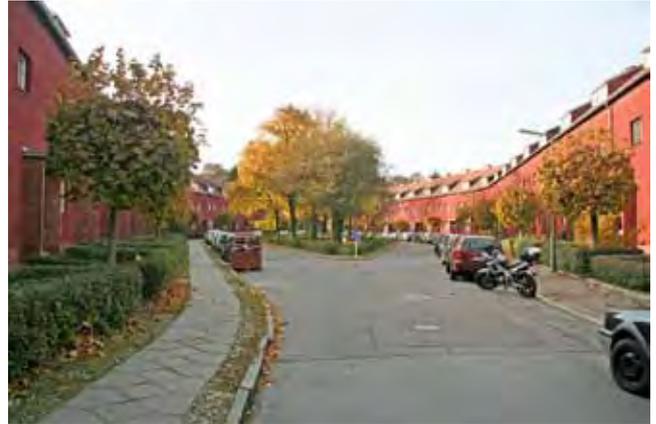
Abb. 21: Die „Hüsung“

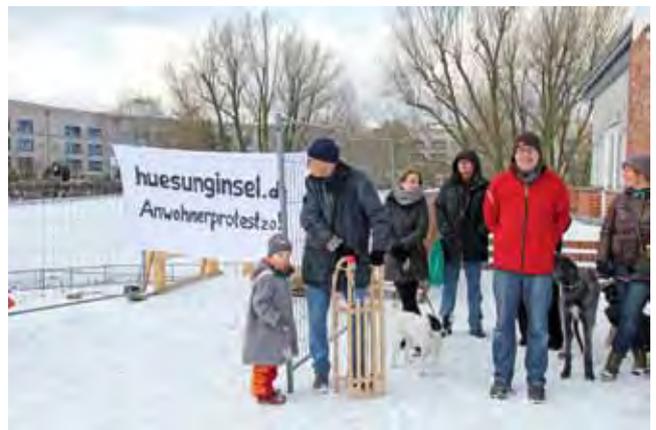
Abb. 22: Bürger-Engagement für die Bepflanzung der „Hüsung“, Winter 2012

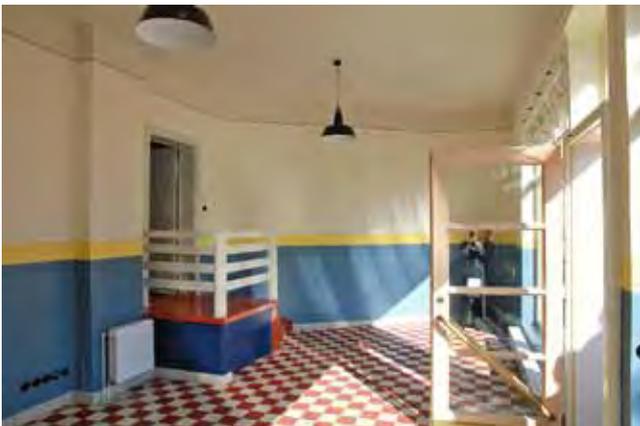
Abb. 23: Info-Station unmittelbar nach Fertigstellung des Lokals

Auch in der Hufeisensiedlung wurde eine Info-Station eingerichtet (Abb. 23). Sie liegt gut sichtbar am „Eingang“ der Siedlung und enthält hinter dem sich in der ursprünglichen Farbigekeit präsentierenden Hauptlokal auch rückwärtige

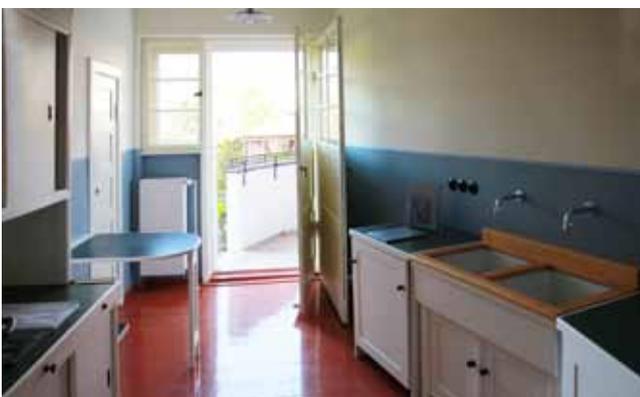
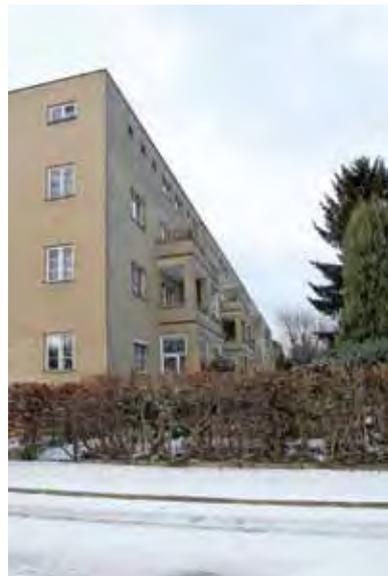
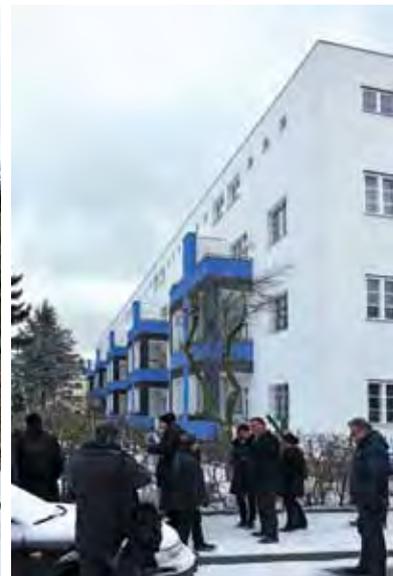
Abb. 25 a und b: Geschosswohnungshäuser, links in der Farbigkeit um 1960, rechts mit rekonstruierter Farbigkeit

Bei einigen Hauszeilen mit Geschosswohnungen wurden die Verputze, die in der Nachkriegszeit mit nicht adäquater Zusammensetzung und in falscher Oberflächenstruktur aufgebracht worden waren, richtigerweise nicht ersetzt, sondern es wurde bei einem Neuanstrich lediglich der Farbton gemäß Befund verändert (Abb. 25). Der heutige Eindruck von stumpfen, leblosen Flächen zeigt, wie wichtig bei Anstrichen nicht bloß Farbsystem und Farbton, sondern auch die Applikation (Pigmentanteile, Viskosität, Auftrag) sind; in dieser Hinsicht sind Verbesserungen angezeigt.

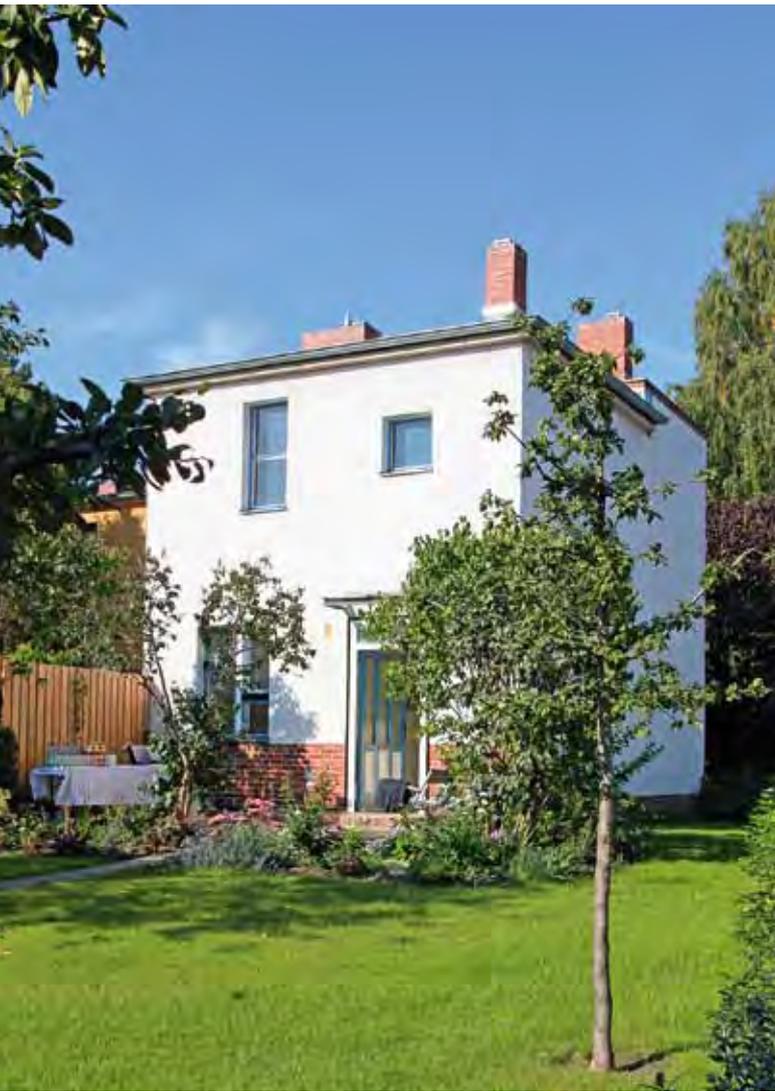
Abb. 26: Das in privater Initiative entstandene Gästehaus „Tautes Heim“ an der Gielower Straße 43

Zum Schluss ist eine lobenswerte private Initiative zu erwähnen. Ein Einfamilienhaus ist nach einem Besitzerwechsel außen wie auch im Inneren vorbildlich konserviert und restauriert sowie behutsam neuen Bedürfnissen angepasst worden (Abb. 26). Die Zimmer können mit ihrer intensiven Farbigekeit und einer entsprechenden Möblierung einen Eindruck von der damaligen Wohnatmosphäre vermitteln. Das Haus steht Besuchern für kürzere oder längere Aufenthalte zur Verfügung.¹⁴

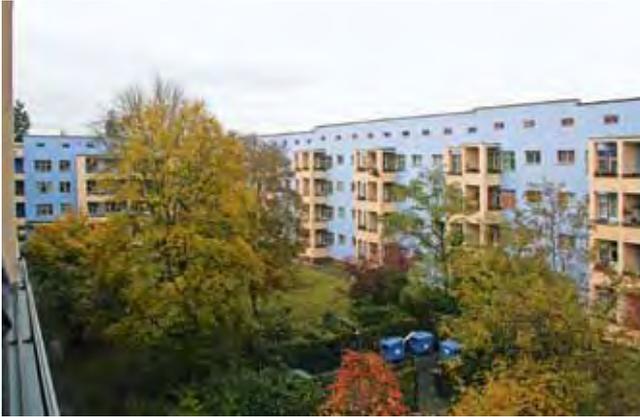
Abb. 30: Fassaden zum Hof mit differenzierter Farbgebung

Bei der im Bezirk Pankow gelegenen Siedlung Legien wird besonderer Wert auf das Beibehalten der differenzierten Farbigekeit der Fassaden gelegt (Abb. 30). Die originalen Kastenfenster blieben auf den Gartenseiten erhalten und wurden instandgesetzt. Grundsätzlich kritisch zu hinterfragen ist der Ersatz der Fenster auf den Straßenseiten – sie hätten erhalten werden können und sollen. Zudem entsprechen die neuen Konstruktionen mit Isolierglas den Anforderungen an das Weltkulturerbe nicht, auch wenn Dimensionen und Teilungen übernommen wurden. Positiv zu vermerken ist das Herrichten einer Musterwohnung, in der die alten Installationen von Küche und Bad erhalten sind und die Farbigekeit der Räume rekonstruiert worden ist (Abb. 31 und 32).

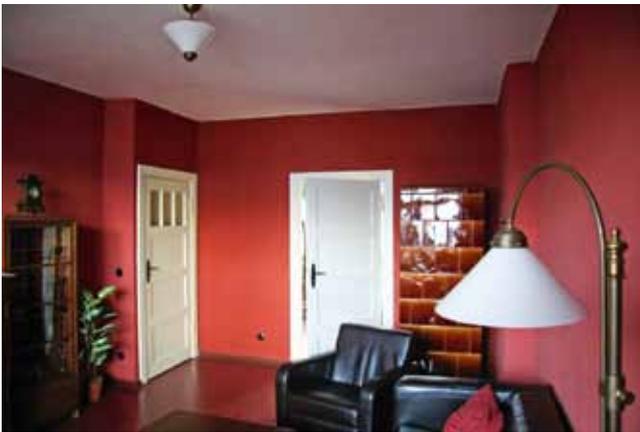
Abb. 32: Wohnraum der Musterwohnung

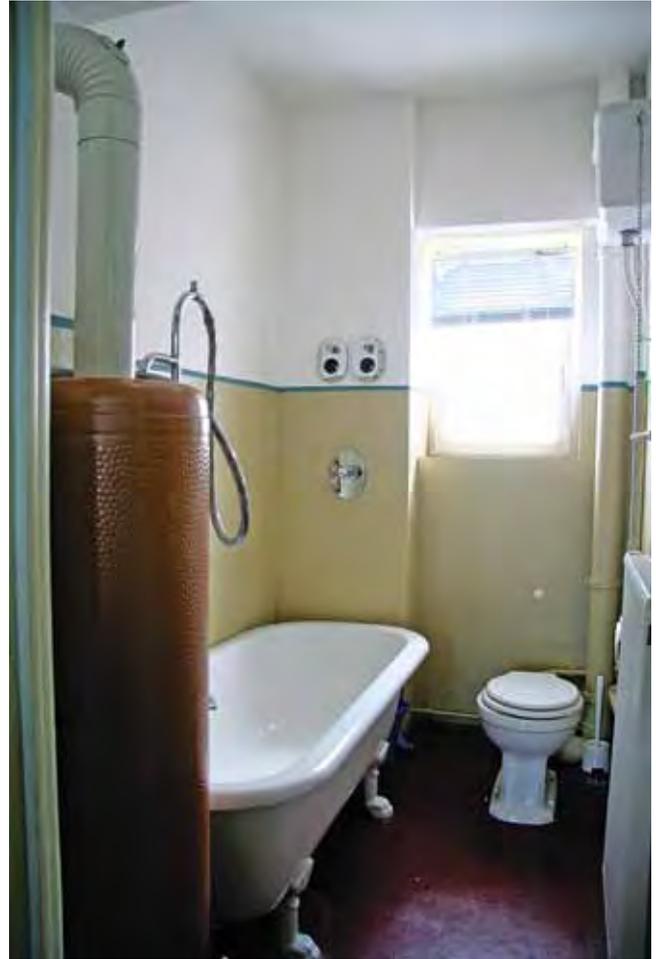
Abb. 31: Badezimmer der Musterwohnung

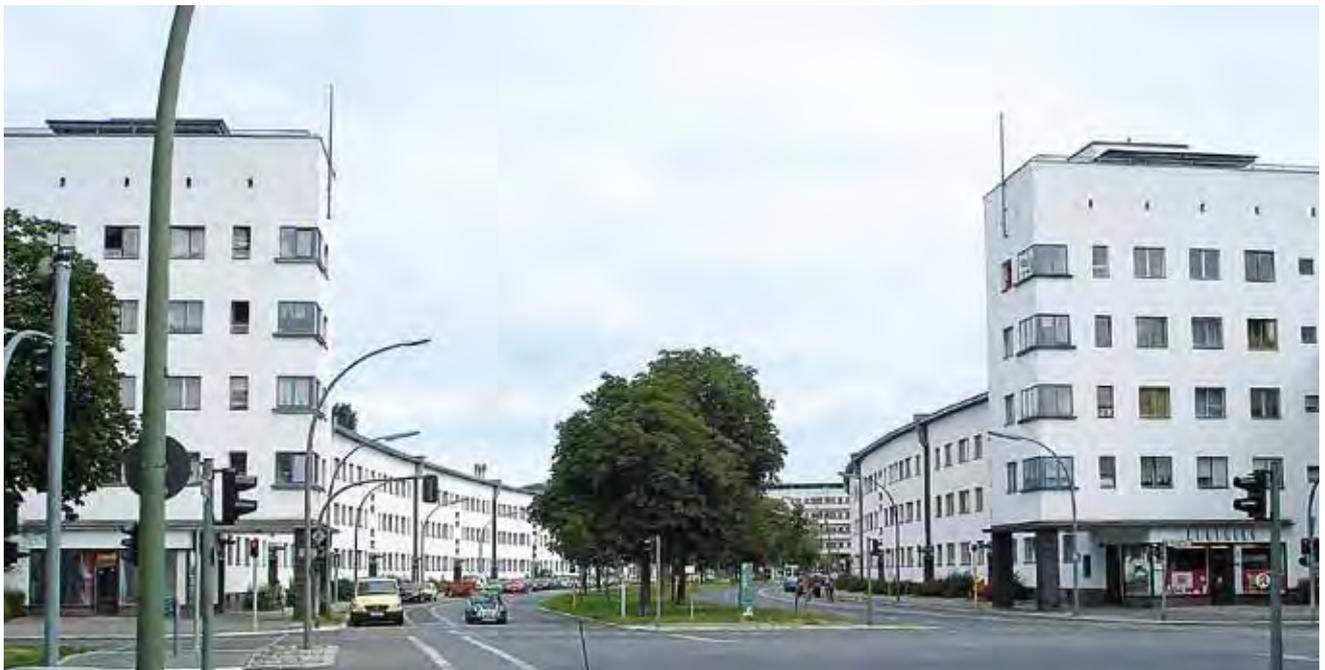
Abb. 35: Der Eingang zur Arosier Allee mit den Turmhäusern. Der Mittelstreifen noch mit zu dichter und zu hoher Vegetation

Kluge und notwendige Verbesserungen durch Baumfällungen und Entkrautungen sind im Außenbereich durchgeführt worden. Sie machen die historischen Zusammenhänge wieder sichtbar. So wirkt der Straßen-Mittelstreifen der Hauptachse, der Arosener-Allee, wieder als urban-offener Raum (vgl. Abb. 35 und 36).

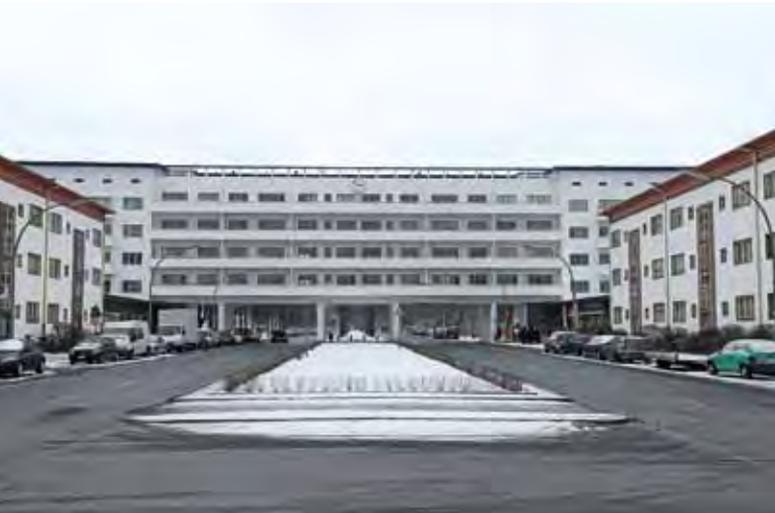
Abb. 36: Brückenhaus, im Vordergrund der von hoch wachsender Vegetation befreite Mittelstreifen der Aroser Allee

Das Brückenhäuser ist das eigentliche Wahrzeichen der in Reinickendorf gelegenen Siedlung (Abb. 36). Im Zuge der Erneuerung seiner Fassaden ist auch die Dachterrasse saniert worden (Abb. 37). Sie ist ein großartiger Außenraum zum Sonnenbaden mit Umkleidekabinen, Duschen und Garderoben. Unter Beibehaltung der noch vorhandenen Elemente wurde sie instandgesetzt.

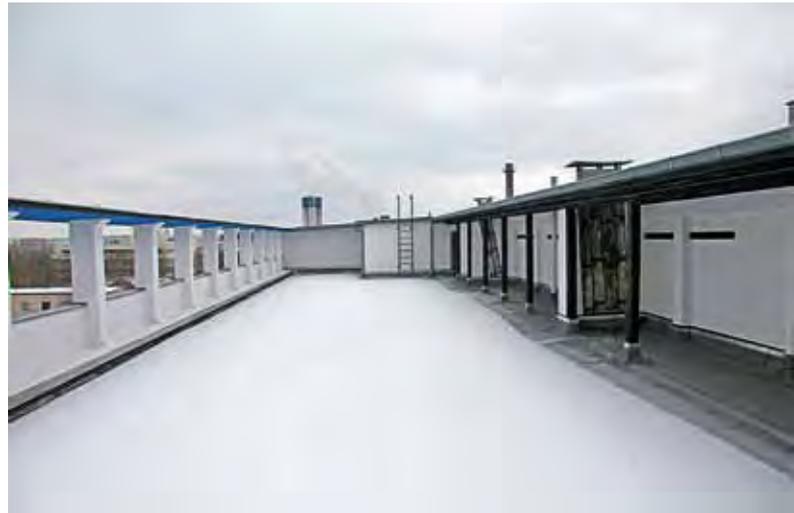
Abb. 37: Die Dachterrasse als Sonnenbad auf dem Brückenhaus bei winterlichen Verhältnissen

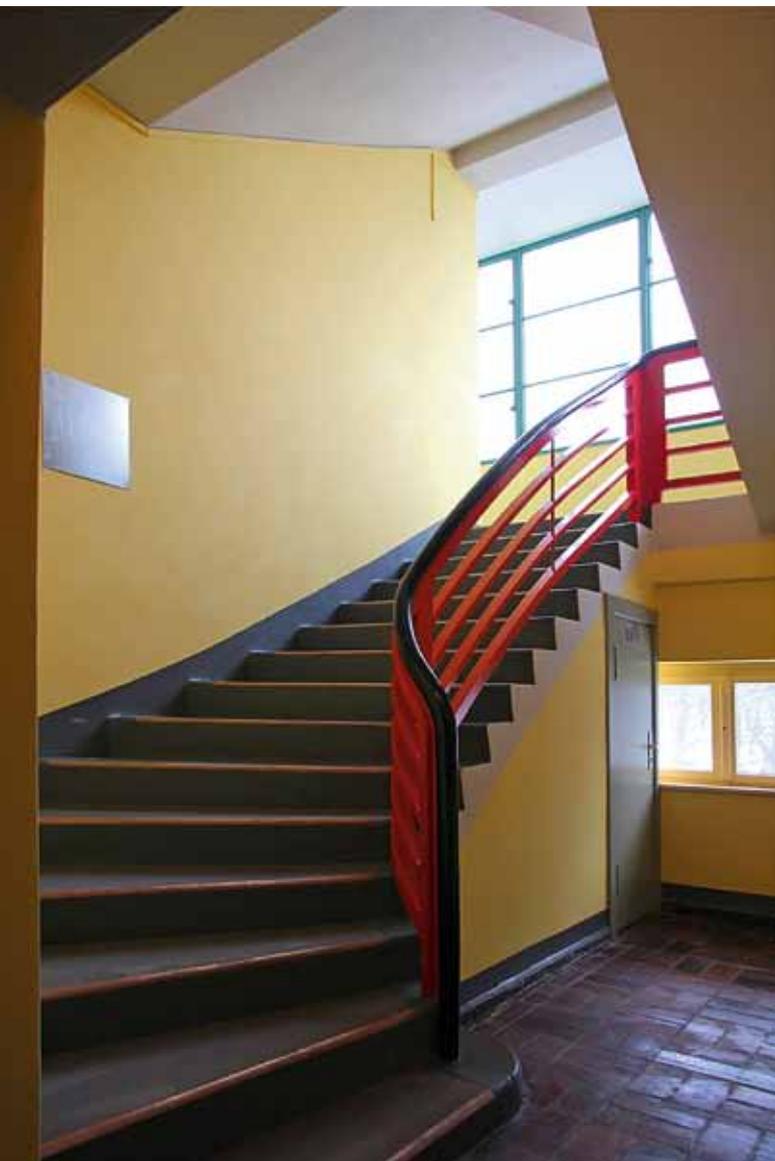
Abb. 38: Treppenhaus in rekonstruierter Farbigkeit

An diesem Beispiel kann auf die Bedeutung der Farbigkeit der Innenräume, namentlich der Treppenhäuser, hingewiesen werden (Abb. 38). Die in ihrer Detaillierung unglaublich fein durchgearbeiteten Treppenhäuser des Brückenhauses wurden entsprechend den ursprünglichen Farbtönen neu gefasst. Auch hier sei auf die Bedeutung der Applikation von neuen Anstrichen hingewiesen.

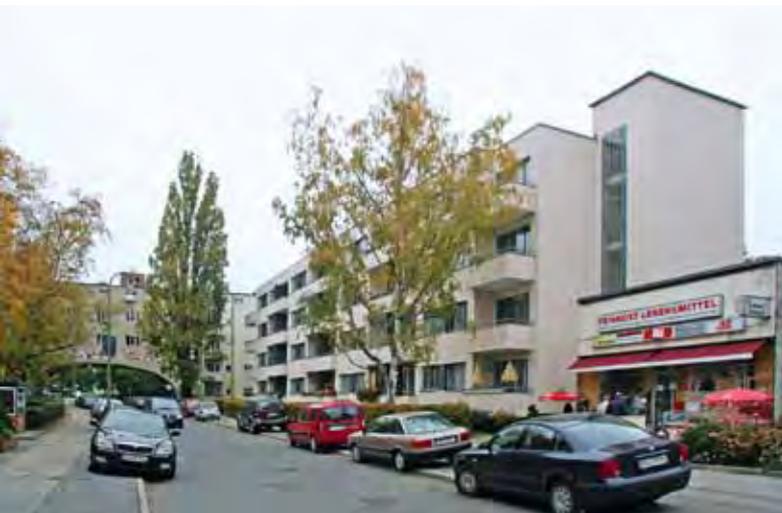
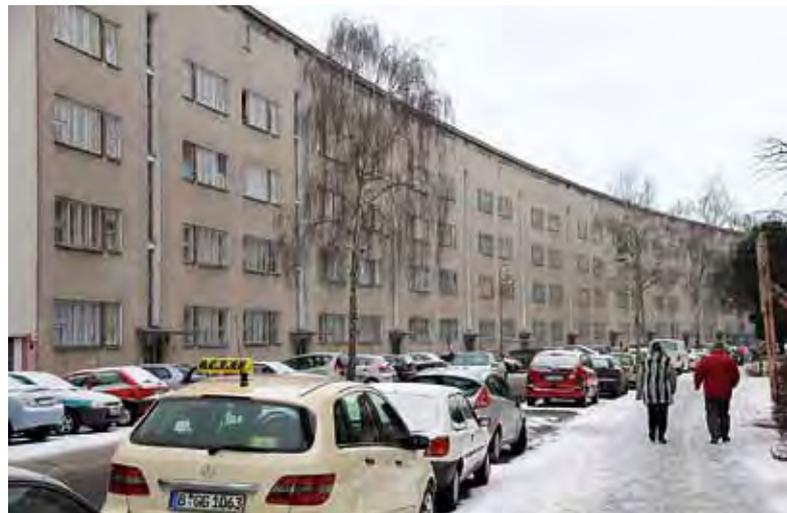
Abb. 41: Goebelstraße: Reduktion der Stellplätze vor dem „Langen Jammer“, adäquate Bepflanzung vor den Schmalseiten der Wohnbauten

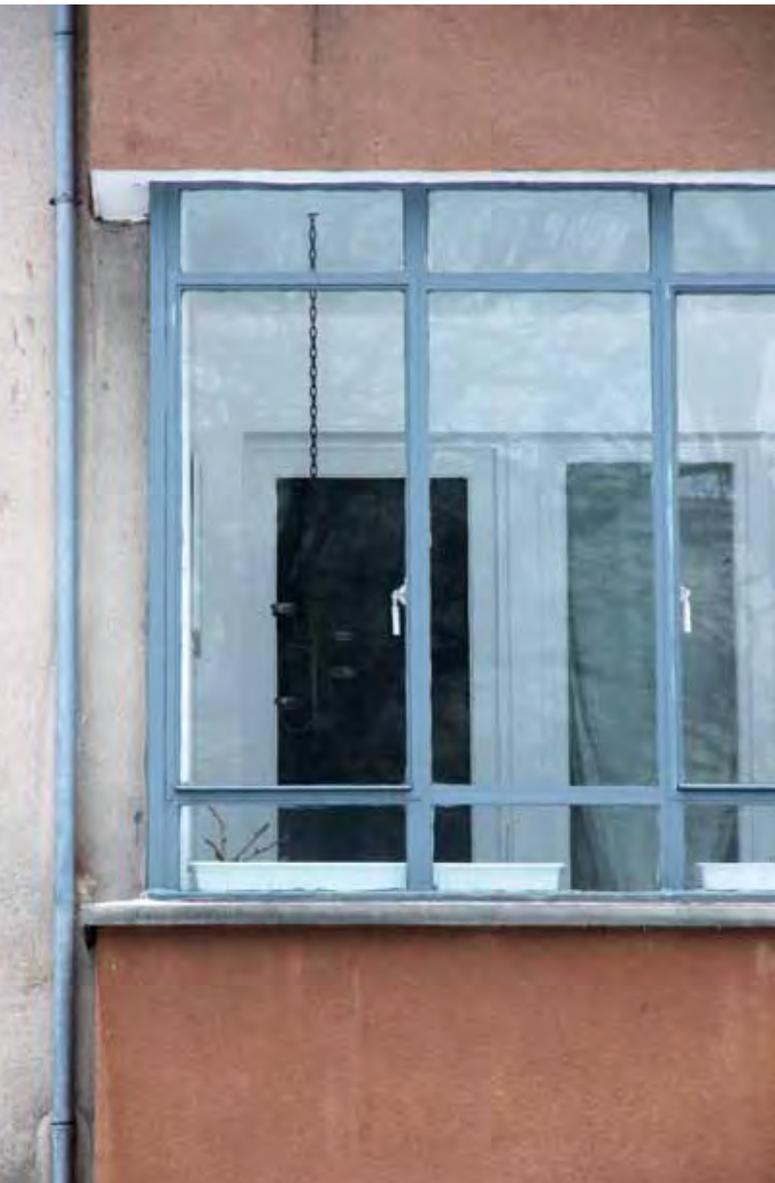
Abb. 42: Ursprüngliche unbeheizte Verglasung der Veranden

Der Umgang mit den Verglasungen der Loggien an der langen Hauszeile am Jungfernheideweg von Walter Gropius ist problematisch und wird der Bedeutung der Siedlung nicht gerecht (Abb. 42). Die Einfachverglasung ist konstituierender Bestandteil des architektonischen Entwurfs; sie dient dazu, die Loggien auch im Frühjahr und Herbst zu nutzen und in der kalten Jahreszeit Pflanzen überwintern lassen zu können. Allerdings wurde für die Fläche der Wintergärten ein normaler Mietzins erhoben, was zu einer auch winterlichen Nutzung als Teil der Wohnung, in der Folge zu Kondensatbildung und schlechten Raumklimaverhältnissen führte. Anstatt – nach dem anerkannten Grundsatz, dass sich jede Nutzung an der Substanzerhaltung orientieren muss – für die Loggien entsprechend ihrer eingeschränkten Nutzungsmöglichkeit einen reduzierten Mietpreis zu verlangen, wurden die originalen Verglasungen durch Neukonstruktionen mit getrennten Profilen, veränderten Profilstärken und Isolierverglasung ersetzt (Abb. 43). Damit wird der Sinn der Loggien als saisongerechte Nebenwohnfläche konterkariert. Die reparablen Originalfenster wurden entsorgt, und es bleibt bloß eine Befundachse erhalten. In diesem Fall ist ein erheblicher

Verlust an Originalsubstanz und Authentizität eingetreten.

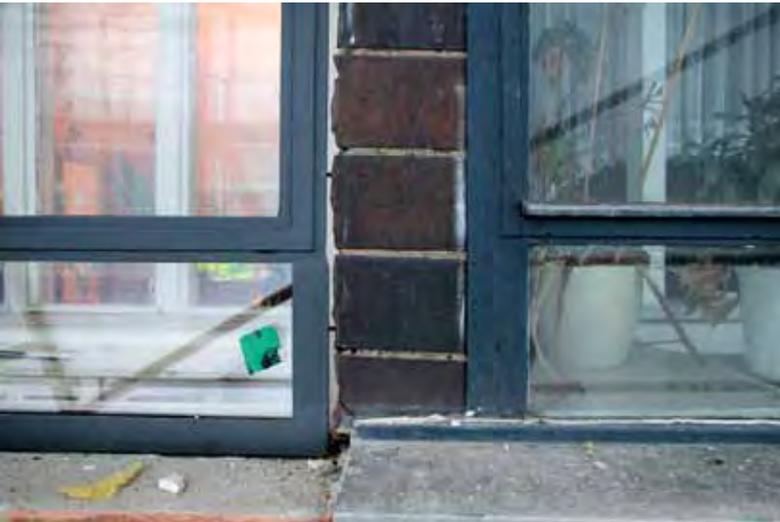
Abb. 43: Neue wärmedämmte Verandaverglasung links, ursprüngliche Verandaverglasung rechts

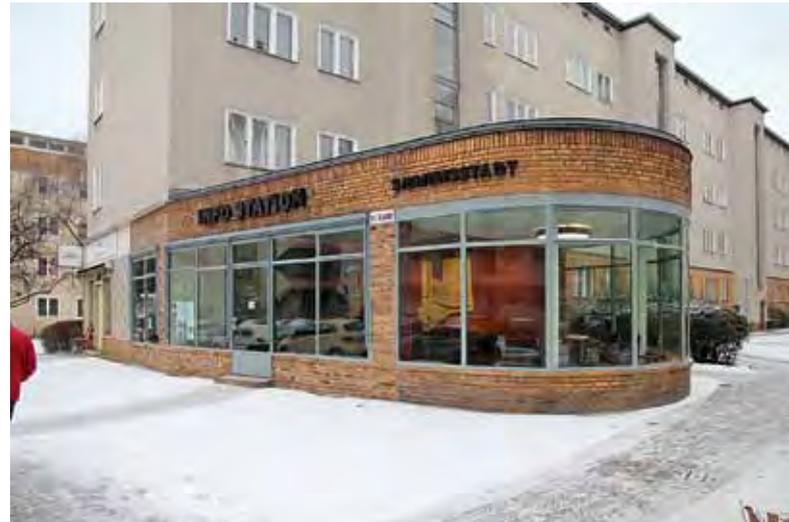
Abb. 44: Informationsraum „Info-Point“
