Michael Auras

Der Werkstoff Gips

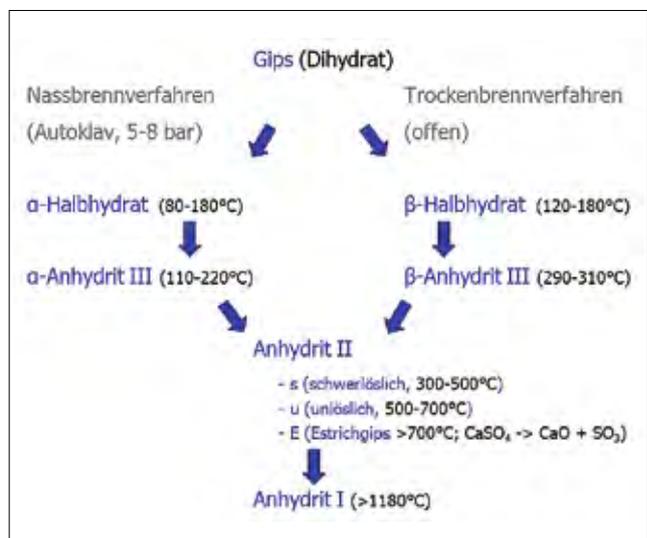
Abb. 2: Calciumsulfatphasen und ihre Bildungsbedingungen

Neben diesem Trockenbrennverfahren gibt es noch das so genannte Nassbrennverfahren, früher als Gipskochen bezeichnet. Dabei wird Gips im Autoklaven, d. h. im geschlossenen Reaktionsgefäß, erhitzt. Unter erhöhtem Druck und Wasserdampfatosphäre bilden sich ebenfalls Halbhydrat und Anhydrit, aber mit jeweils unterschiedlichen Kristallgittern. Einen Überblick über die entstehenden Phasen gibt Abbildung 2. Die α - und β -Modifikationen von Halbhydrat und Anhydrit III sowie die Modifikationen des Anhydrit II unterscheiden sich nicht bezüglich ihres Kristallgitters, sondern lediglich bezüglich ihrer Kristallmorphologie, die ihrerseits wesentlichen Einfluss auf die physikalischen Eigenschaften der Calciumsulfatphasen hat. Festzuhalten ist, dass die angegebenen Temperaturbereiche nur als Anhaltspunkte zu sehen sind und die Literaturangaben hierzu variieren. Im Diagramm sind die Angaben aus dem Gips-Datenbuch des Bundesverbands der Gipsindustrie angegeben.⁴ Es handelt sich um Temperaturen, wie sie im technischen Prozess des Gipsbrennens benutzt werden. Die unterschiedlichen Angaben sind vermutlich auf unterschiedliche Brennbedingungen und Rohstoffeigenschaften zurückzuführen. In der Realität können die Phasenumwandlungen schon bei niedrigeren Temperaturen erfolgen. Die Dehydratation von Gips zu Halbhydrat kann im Labor schon bei Temperaturen ab etwa 45 °C einsetzen,⁵ was bei der Probenpräparation vor einer Analyse zu beachten ist.

- Stuckgips und andere niedrig gebrannte Gipse werden bei Brenntemperaturen zwischen 120 und 200 °C hergestellt, dabei Gemenge aus Halbhydraten und Anhydrit III erzeugt. Wird im Trockenbrennverfahren gebrannt, bilden sich als Mineralphasen β -Halbhydrat und β -Anhydrit III. Die überwiegend aus diesen Phasen bestehenden Gemenge werden als Stuckgips, Alabastergips oder Modellgips bezeichnet; sie zeichnen sich durch geringe bis mittlere Festigkeiten aus. Beim Nassbrand im Autoklaven bilden sich Gemenge aus α -Halbhydrat und α -Anhydrit III, die als Autoklavengips oder Hartgips bezeichnet werden, da sie sehr hohe Festigkeit erreichen.

- Putzgips und andere Baugipse entstehen durch Brennen im Temperaturbereich von 200 bis 700 °C. Dabei bilden sich Mischungen aus verschiedenen Hoch- und Niedertemperaturphasen (DH, β -HH, β -A III, A II u, A II s), deren Festigkeit je nach Zusammensetzung stark variieren kann.

- Estrichgips oder Hochbrandgips wird zwischen 800 und 1000 °C gebrannt, besitzt hohe Festigkeit und besteht im Wesentlichen aus Anhydrit II E und geringen Anteilen von Calciumoxid (CaO), das durch die thermische Zersetzung von Anhydrit entsteht.

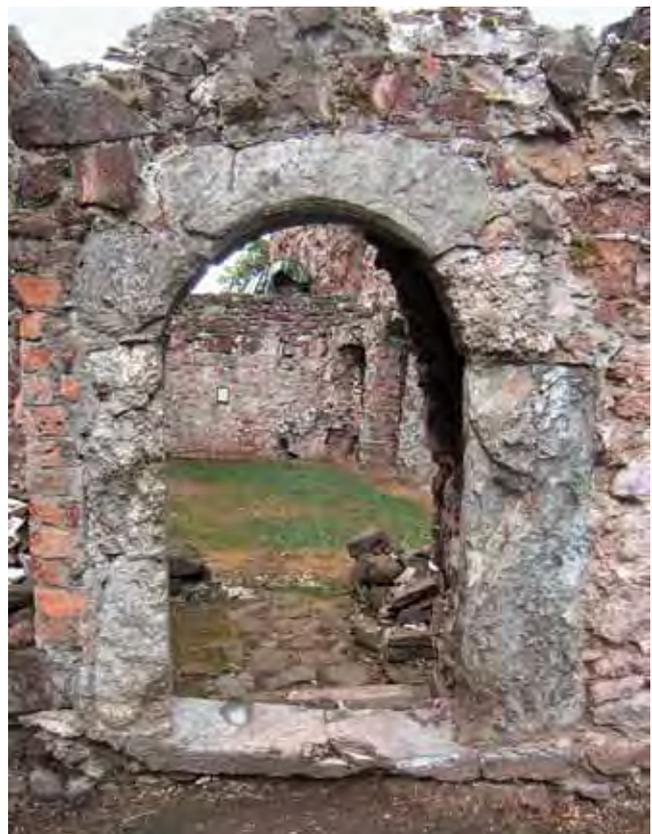
Abb. 5: Neustadt/Harz, Burgruine Hohnstein, Tüргewände aus Gipsstein

Gipsstein und Anhydritstein wurden im Umfeld ihrer geologischen Vorkommen häufig als Mauerstein verwendet, was durch die leichte Bearbeitbarkeit begünstigt wurde. Eindrucksvolle Beispiele sind vor allem im Bereich des Südharzes zu finden. Als Witterungsschutz erhielten Bauwerke aus Gips- und Anhydritstein in der Regel einen Verputz, doch auch wo dieser verloren ging, zeigt Gipsstein oft über beachtliche Standzeiten hinweg eine hohe Verwitterungsresistenz, gekennzeichnet allenfalls durch Anlösungserscheinungen an der Oberfläche. Vorkommen, Verwendungsbeispiele als Naturwerkstein, technische Eigenschaften und Verwitterungsverhalten thüringischer Gipssteine werden detailliert von Haaßengier beschrieben.¹⁰

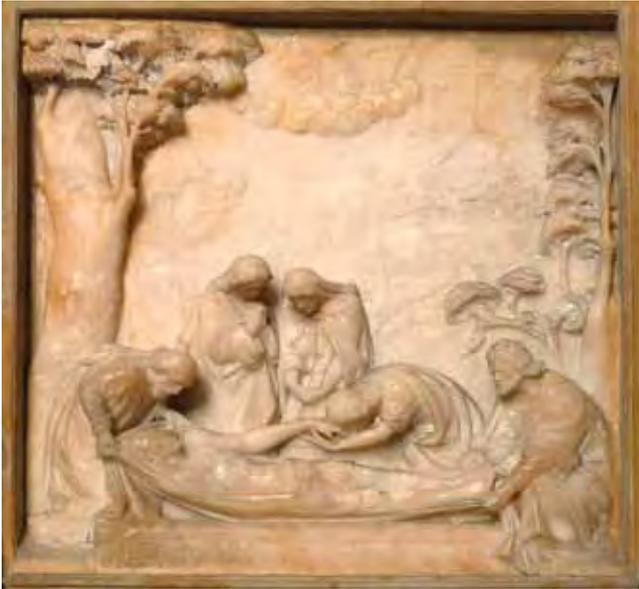
Abb. 6: Trier, Dom, Alabasterrelief, vermutlich aus der Mechelner Manufaktur stammend

In weiterer Entfernung von den geologischen Lagerstätten wurde Gips in seiner Ausprägung als polierfähiger und durchscheinender Alabaster als Ersatz für Fensterglas verwendet, aber auch als wichtiges Dekorationsgestein, beispielsweise für Altäre und Skulpturen. Als Beispiel für seine kunsthistorische Bedeutung sei die umfangreiche Produktion der Mechelner Alabaster-Manufaktur genannt, deren reliefierte Bildtafeln im 16. und 17. Jahrhundert in großer Anzahl in Mechelen in Flandern hergestellt und über ganz Europa verbreitet wurden.¹¹ Auch farbige Gipssteinvarietäten wurden in großem Umfang als Dekorationsmaterial für Altäre und Innenraumausstattungen benutzt.

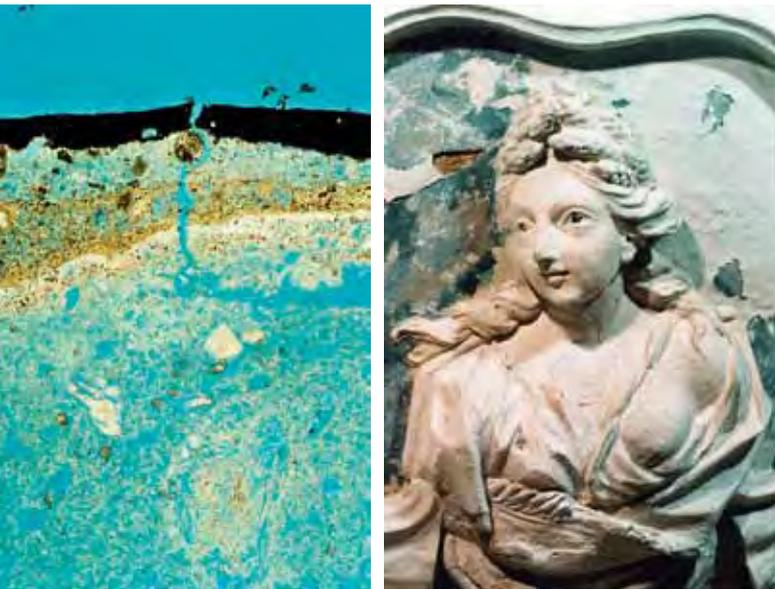
Abb. 10: Trier, Haus Venedig, links Allegorie des Sommers (Foto: Vohland, 2003), links Dünnschliffaufnahme des Stucks (Bildbreite ca. 0,9 mm)

Abbildung 10 zeigt in der linken Bildhälfte ein Detail aus einer Stuckdecke im Haus Venedig in Trier, die vor einigen Jahren restauratorisch untersucht wurde.¹⁵ Die zugehörige Dünnschliffaufnahme belegt die Kombination von Gipsstuck mit Kalk-Gips-Mischungen, die als Glättsschichten verarbeitet wurden. Die mikroskopische Aufnahme in der rechten Bildhälfte zeigt von oben nach unten einen Dis-

persionsfarbanstrich (schwarz), darunter eine zweilagige Kalk-Gips-Glätte, deren untere Lage etwas kalkreicher ist. Darunter folgt ein Kern aus Gipsmörtel mit hellen Anhydritkörnern ohne erkennbare Kalkgehalte.
