Tina Pagel

Alternative Restaurierungsansätze in Bezug auf den Hochaltar der Dreibeinskreuzkapelle Solothurn¹

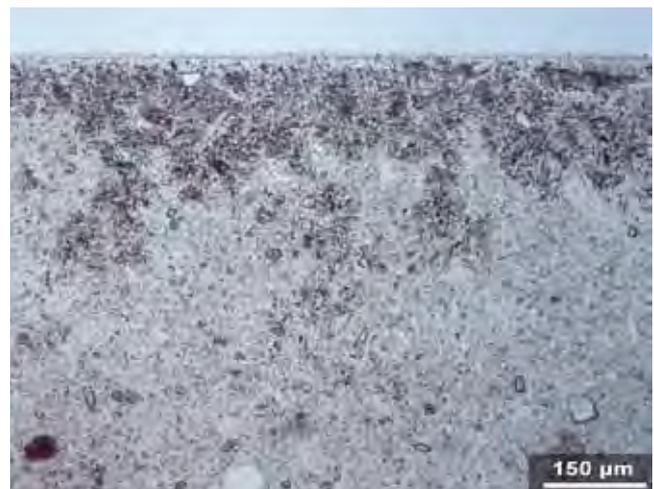
Abb. 5: Mikroskopische Aufnahme eines Dünnschliffes, Probekörper nach dem Eintrag von Feuchte von hinten mit Zugabe eines Salzes

Ein besonderes Phänomen, das bei der Simulation von Feuchteeinwirkung von hinten mit der Zugabe eines bauschädlichen Salzes auftrat, ist die Migration von Pigmenten. Es handelte sich hierbei um ein feinteiliges Pigment (Flammruß). Schon nach einmaliger Befeuchtung von hinten wurde eine Verdunklung der Oberfläche beobachtet. Weiterhin war die Verdunstung sehr stark verzögert, das kapillare System hat sich demzufolge verändert. Im wasserfrei angefertigten Dünnschliff konnte die Ansammlung der Pigmente an den Verdunstungszonen, sowohl an der Oberfläche als auch an den Kapillaren, beobachtet werden [Abb. 5].

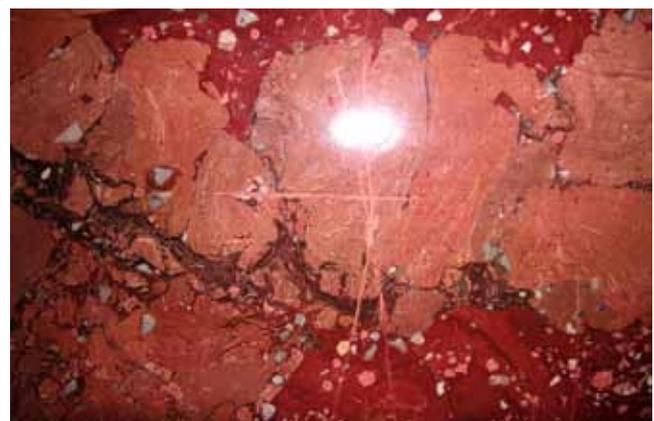
Abb. 6: Schloss Favorite, Rastatt, von einem Überschleifvorgang gefüllter Kratzer im Stuckmarmor

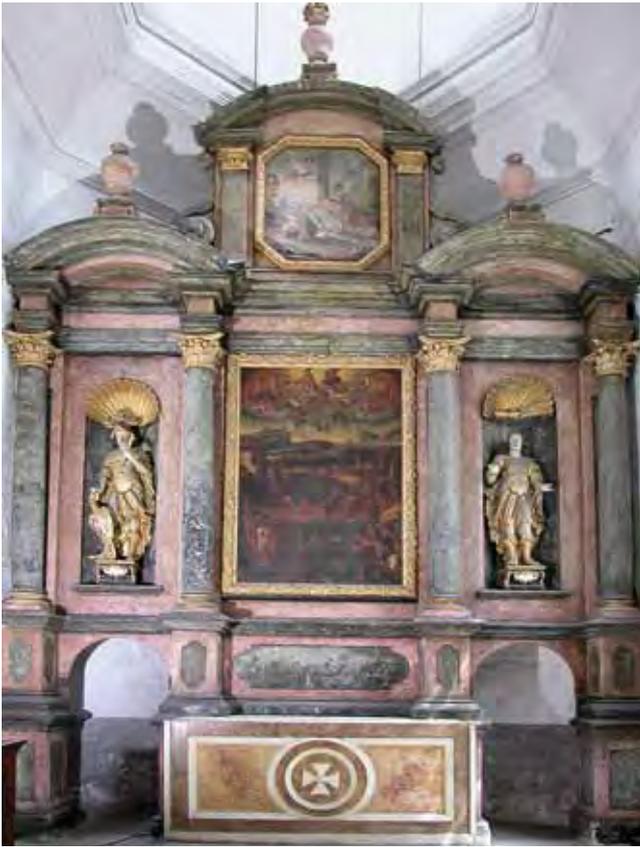
Abb. 7: Dreibeinskreuzkapelle Solothurn, Kanton Solothurn, Hochaltar
