## Raumklimatische Untersuchungen und bauphysikalische Konzepte.

Forschungsergebnisse zur Klimaproblematik im Kloster Maulbronn und im Dom zu Speyer

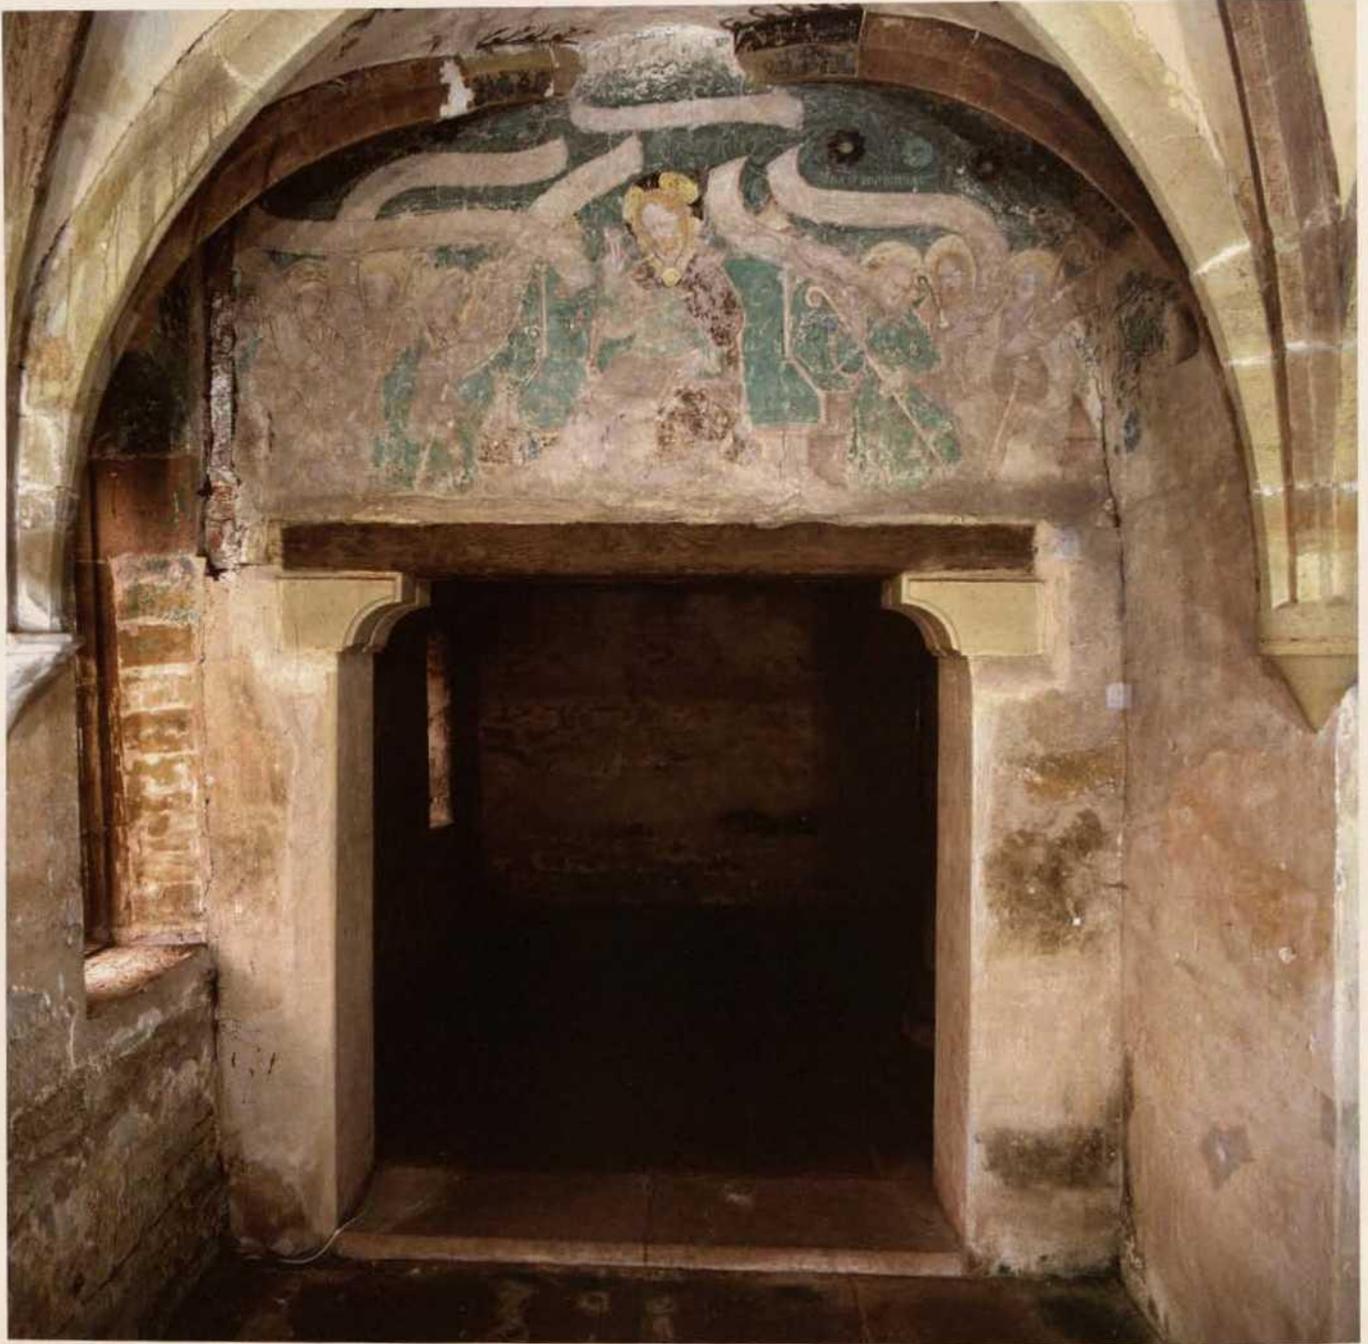
Abb. 2. Maulbronn, Kloster, Dormentbau, Laienrefektorium, Südwand: Trennwand zur sog. Geißelkammer (1995).

Als Beispiel einer raumklimatisch besonders problematischen Beanspruchung soll nachfolgend die Raumklimasituation der Frateria im Erdgeschoss des Dormentbaus der Klosteranlage Maulbronn erörtert werden (Abb. 1–3).

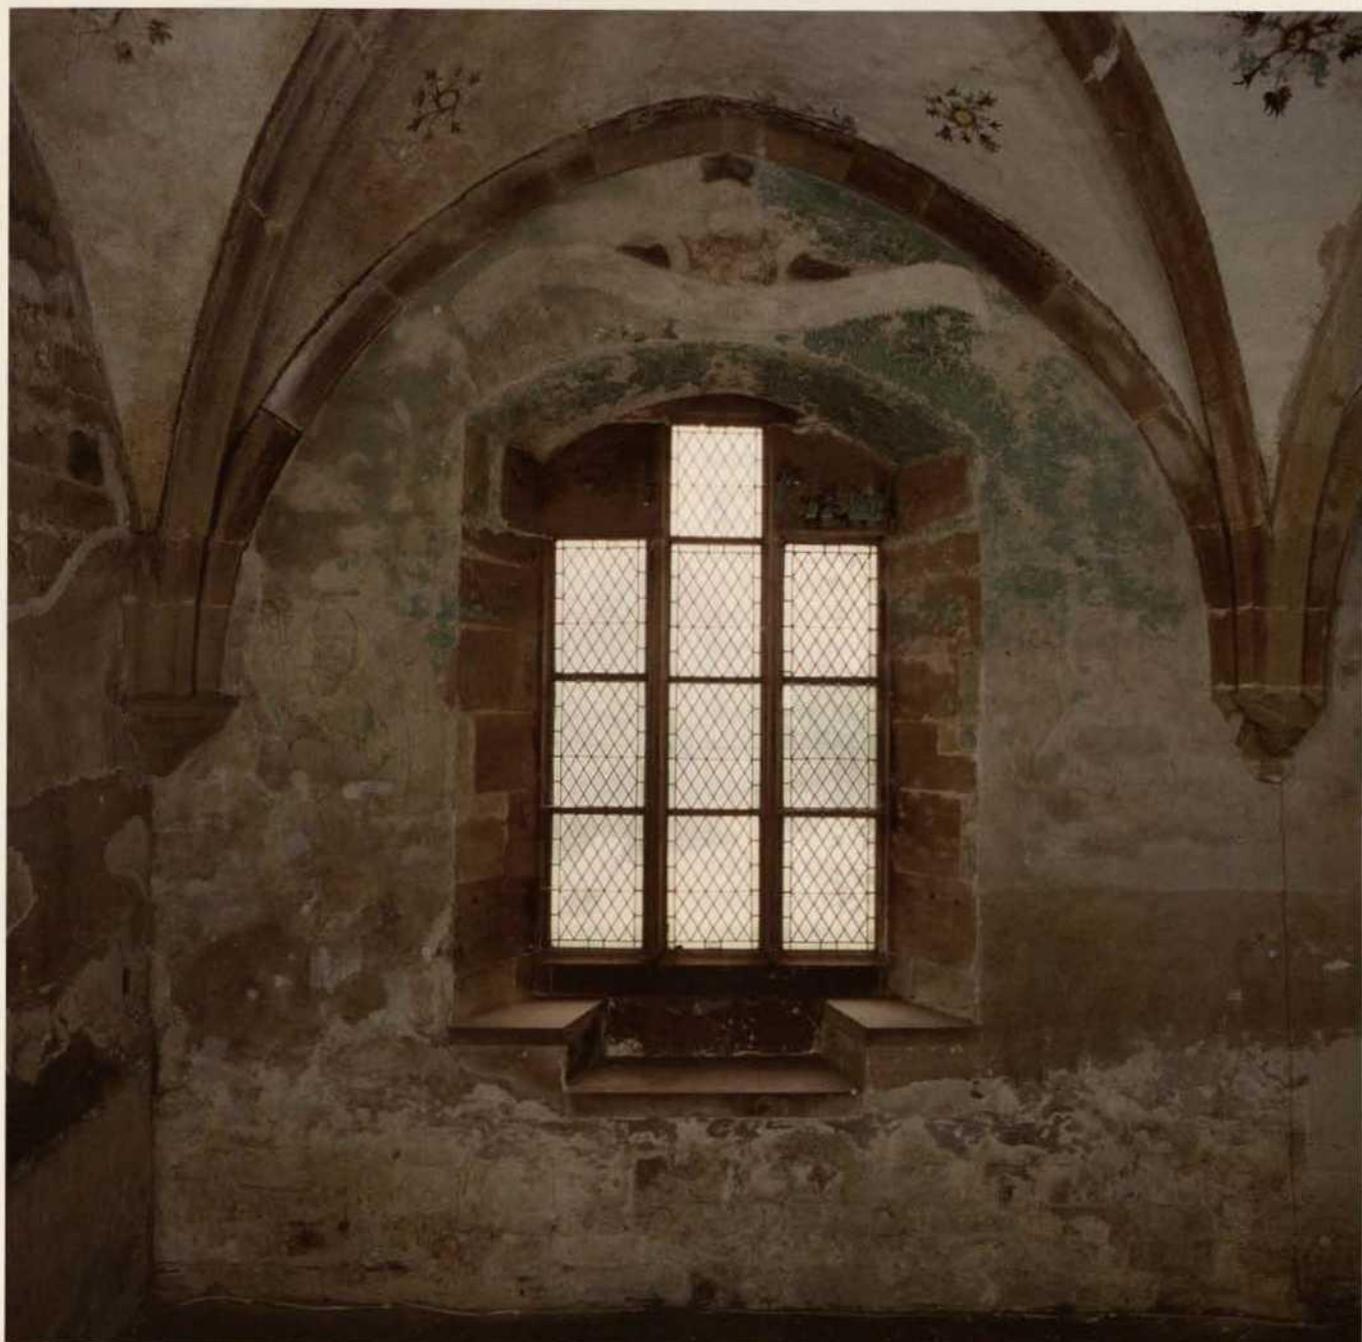
Abb. 3. Maulbronn, Kloster, Dormentbau, Laienrefektorium, Ostwand, nördliches Joch (1995).

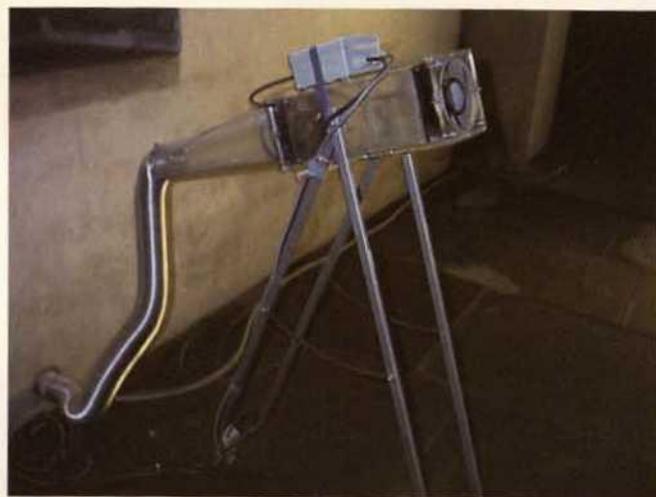
Abb. 4. Maulbronn: Prototyp einer Lüftereinrichtung für den Einsatz im Dormentbau des Klosters.

In Abbildung 4 ist ein Prototyp der Lüftungseinrichtung dargestellt. Zwei in einem Gehäuse angeordnete Lüfter konnten abhängig von den Raum- und Außenklimaverhältnissen Luft in

den Raum einziehen oder ausblasen oder den Lüftungsbetrieb gänzlich einstellen. Die drei Anlagen wurden mit Alu-Flexrohren über die bereits bestehenden Öffnungen nach außen verbunden. Alle drei Lüfter konnten einzeln angesteuert werden. Außerdem wurde zur Optimierung der Raumluftströmungsverhältnisse während der Versuchsphase die Einblasrichtung und der eingeblasene Luftvolumenstrom optimiert. So wurden maximal 500 Liter Luft pro Stunde in den ca. 400 m<sup>3</sup> großen Raum geführt.

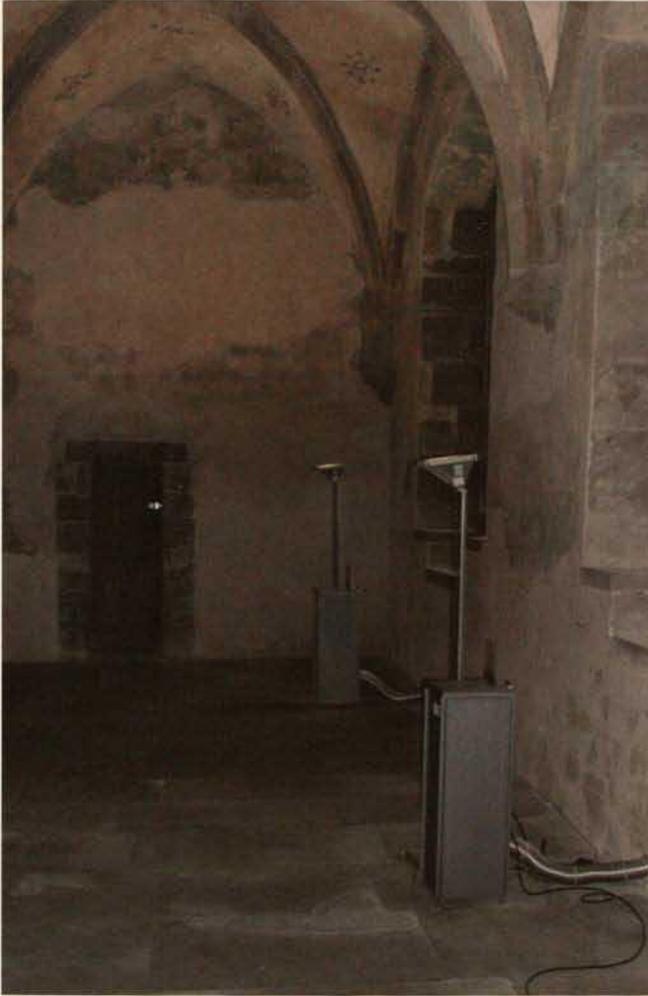
Abb. 5. Maulbronn, Kloster, Dormentbau, Laienrefektorium: Lüftergehäuse für den Dauerbetrieb mit Integration funkbasierter Messbaugruppen.

Als Folge der positiven Ergebnisse der Versuchsphase wurde die Anlage im Jahr 2002 in ein für den Dauerbetrieb geeignetes neueres System umgebaut. Hier kam ein im Rahmen eines Forschungsvorhabens von der Fachhochschule Karlsruhe mit einem Industriepartner gemeinsam entwickeltes, neues funkbasiertes Mess-System zum Einsatz, mit dem auf eine störende Kabelführung in der Frateria verzichtet werden konnte.<sup>5</sup> Zentrales Herz der Messeinrichtung ist der Leitreechner der im Technikraum des Klosters untergebracht wurde. Von hier wurde eine Busdatenleitung bis in den der Frateria und Geißelkammer benachbarten Keller geführt, wo dann eine Funk-Sende-Empfangsbaugruppe angeschlossen wurde, die mit allen Messbaugruppen per Funk kommuniziert. Die Messbaugruppen, die für die Aufnahme der Raumluftsensoren und der Oberflächentemperatursensoren erforderlich sind, wurden in den neuen Lüfterboxen integriert, die vom Staatlichen Vermögens- und Hochbauamt Pforzheim in Anlehnung an die sonstigen im Kloster aufgestellten Schautafeln, Beleuchtungseinrichtungen etc. entwickelt wurden (Abb. 5).

Jede Messbaugruppe weist 8 digitale und 8 analoge Kanäle auf, mit denen die im Nahfeld der jeweiligen Lüftereinheiten positionierten Oberflächentemperaturfühler und Raumluftfeuchte- sowie Raumlufttemperatursensoren ausgelesen werden. Die Signale aller Messfühler werden minütlich vom Leitreechner abgefragt. Von den in den Lüfterboxen eingebauten Funkmessmodulen werden über kurze Kabel die diversen, zur Bewertung der mikroklimatischen Beanspruchungen erforderlichen Sensoren erschlossen. Insgesamt sind im Raumbereich von Frateria und Geißelkammer mehr als 50 Sensoren installiert, mit denen die raumklimatischen Verhältnisse erfasst und bewertet werden können. Abhängig vom Bewertungsergebnis prüft der Rechner dann, ob durch den Betrieb eines oder mehrerer Lüfter eine Verbesserung der Raumluftverhältnisse möglich ist.

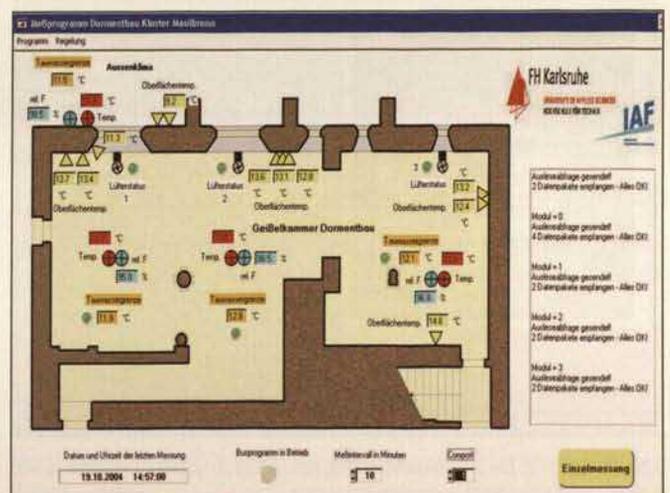
Abb. 6. Maulbronn, Kloster, Dormentbau: Benutzeroberfläche des laufenden Mess- und Regelsystems.

Neben den gemessenen Raumklimadaten sind für die Entscheidungsfindung vom Rechner weitere Kriterien zu bewerten. So soll die Raumluftfeuchte im Jahresgang möglichst gleichförmig zwischen 80 und 85 % relativer Feuchte liegen. Auch sind große Feuchteänderungen insbesondere im Bereich der besonders wertvollen Fassungen zu vermeiden (hier wurden von den Restauratoren Oberflächentempersensoren auf den Fassungen sorgfältig befestigt). Grund hierfür sind die mit einer starken Klimaveränderung verbundenen Formänderungen durch Schwind- und Quellprozesse oder sonstige Mineralumbildungen, die sich gerade im oberflächennahen Bereich einstellen.

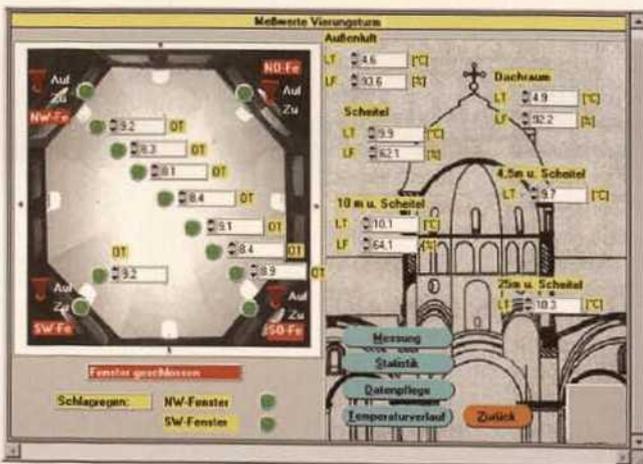
Abb. 7. Speyer, Dom: Visualisierung der im Vierungsturm gemessenen Klima- und Oberflächentemperaturdaten.

Die Messanordnung im Vierungsbereich ist in Abbildung 7 dargestellt. Neben den Raumklimaverhältnissen, die in 4 Höhenlagen des Turmes erfasst werden, gehen auch die Werte von mehr als 12 Oberflächentemperaturen der Gewölbeputze in die Bewertung der raumklimatischen Beanspruchung des Vierungs-

Die grafische Benutzeroberfläche erlaubt, die einzelnen Anlagenteile zu konfigurieren, eine Bewertung der Daten vorzunehmen und diese zu visualisieren. Tauwasserausfälle werden durch rote LEDs am jeweiligen Ort kenntlich gemacht. Zudem teilt die Oberfläche mit, ob unter Berücksichtigung verschiedenster Kriterien ein Öffnen der Fenster die Raumklimasituation verbessern kann. Insgesamt sind acht Kriterien zu erfüllen, bevor die Fenster im Turm geöffnet werden. So wird die Kirche mit einer elektrischen Fußbodenheizung, die vorzugsweise nachts in Betrieb genommen wird, beheizt. Um die teure Wärmeenergie nicht unnötigerweise nach Außen durch das Öffnen der Fenster abzuführen, werden nur bei Bedarf die Fenster kurzzeitig, so lange wie nötig, geöffnet. Ferner müssen hohe Raumluftfeuchten und günstigere Außenluftbedingungen vorherrschen, um überhaupt eine Verbesserung des Raumklimas bewirken zu können. Jederzeit können neue Vorgaben im Programm eingebunden werden, um die raumklimatischen Verhältnisse unter Berücksichtigung aller Besonderheiten verbessern zu können.

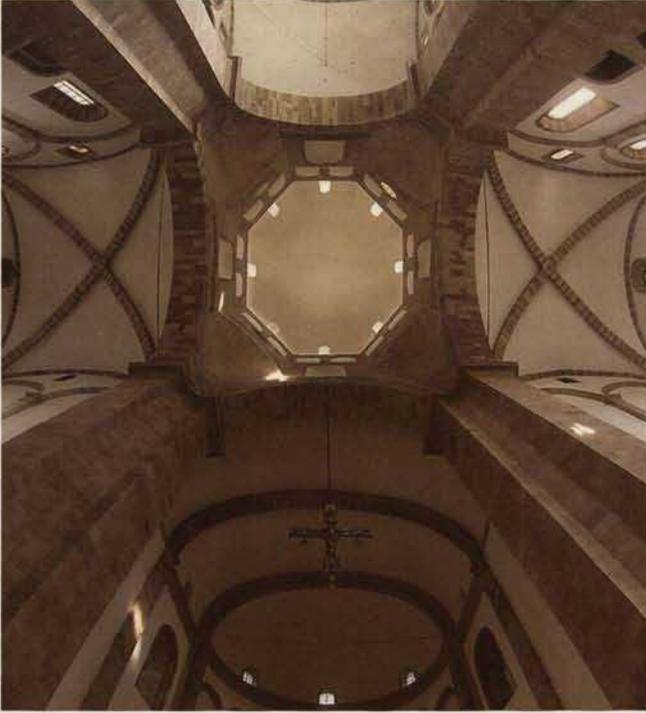
Abb. 8. Speyer, Dom: Blick in die Vierungskuppel (1999).

Erste Messergebnisse zeigten, dass auch im Vierungsturm (Abb. 8) die raumklimatische Belastung besonders ausgeprägt war. Durch das Öffnen und Schließen der Fenster sollten im Bedarfsfall nun feuchtwarme Luftmassen nach außen abgeführt werden können, die dann durch frische und trockenere Außenluft ersetzt würde. Erste Abschätzungen zeigten, dass das Aufstellen der vier Galeriefenster des Vierungsturmes einen guten Luftaustausch ermöglichen sollte und somit zur Entlastung des Raumklimas nachhaltig beitragen kann. Um ein vom Raumklima abhängiges Öffnen und Schließen der Fenster vorzunehmen, wurde die ursprüngliche Messeinrichtung 1998 um entsprechende Regelkreise erweitert.

Am Beispiel zweier langjähriger Untersuchungsobjekte, dem Dormentbau der Klosteranlage Maulbronn (Abb. 1–3) und dem Kaiser- und Mariendom zu Speyer (Abb. 8), werden heutige technische Möglichkeiten aufgezeigt, mit denen die raumklimatischen Verhältnisse sicher erfasst und bewertet werden können. Mit Kenntnis der Raumklimasituation können die Beanspruchung der Bausubstanz, die Gefährdung der wertvollen Ausstattung und nicht zuletzt auch die Folgen einer Nutzung sicher beurteilt werden. Schließlich können auf dieser Grundlage aufbauend denkmalgerechte Maßnahmen herausgearbeitet werden, mit denen der weiteren Schadensentwicklung wirksam entgegengetreten werden kann.

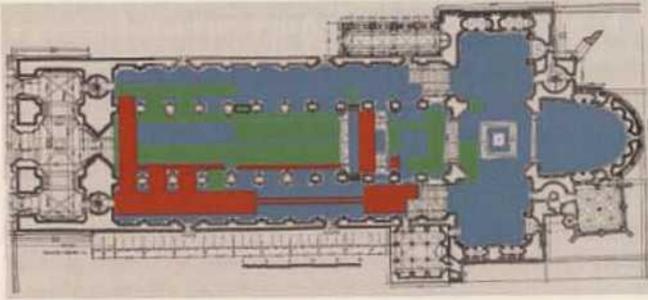
Abb. 9. Speyer, Dom, Oberflächentemperaturen des Fußbodens, gemessen mittels IR-Thermographiesystem: voll leistungsfähige Heizung (rot), geringere Wärmeabgabeleistung (grün), Ausfall der Fußbodenheizung in weiten Bereichen.

Die im Vollastbetrieb der Fußbodenheizung durchgeführten Wärmebildaufnahmen ergaben, dass in weiten Bereichen der Kirche die Fußbodenheizung nicht mehr funktionstüchtig ist (Abb. 9). Ein Vergleich mit Ergebnissen zur Raumklimasituation in der Kirche aus dem Jahr 1991 zeigte darüber hinaus, dass innerhalb der vergangenen zehn Jahre die Heizbereiche im nördlichen Querhaus ihre Funktionsfähigkeit verloren haben müssen. Auch ist im mittleren Bereich des südlichen Seitenschiffes die Heizung ausgefallen, die aber bereits 1991 nicht mehr zu funktionieren schien. Erstaunlicherweise sind im westlichen Bereich der Kirche die Heizkreise der Fußbodenheizung noch größtenteils intakt.

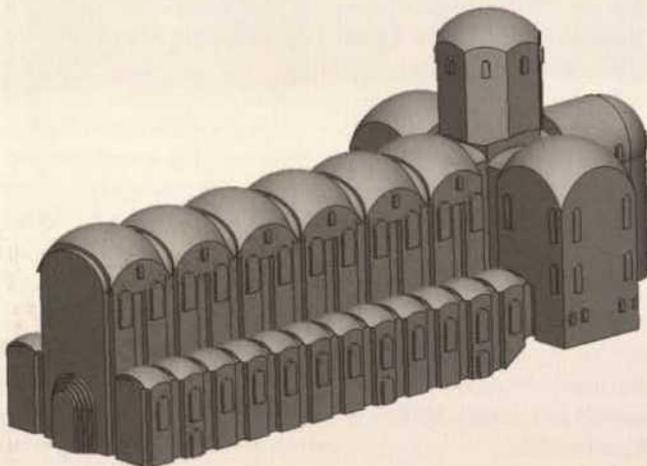
Abb. 10. Speyer, Dom: CAD-Aufbereitung der Raumschalenumschließungsflächen für die Volumennetzgenerierung.

Einen Eindruck zum Stand der Arbeiten vermittelt die CAD-Aufbereitung der Raumumschließungsfläche der Domkirche in Abbildung 10, die im weiteren Bearbeitungsschritt in finite Volumenelemente zu diskretisieren ist.

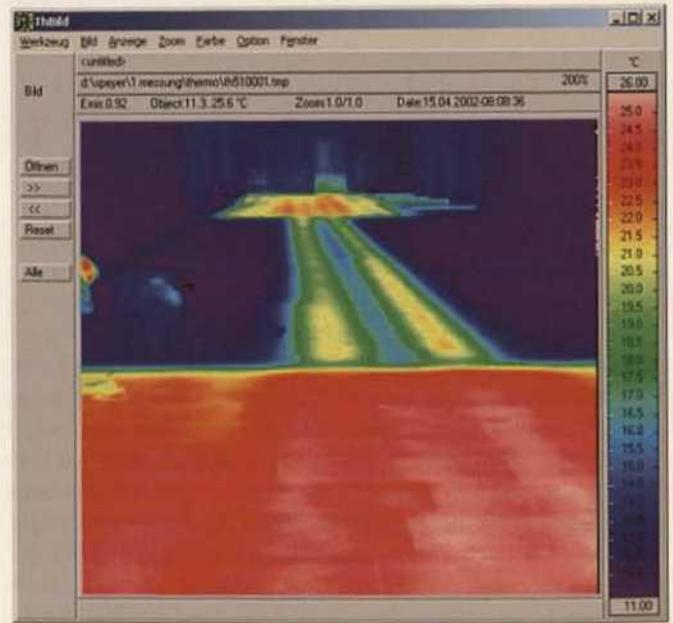
Abb. 11. Speyer, Dom: Beispiel einer IR-Wärmebildaufnahme im südlichen Seitenschiff.

Einen Eindruck einer einzelnen IR-Wärmebildaufnahme vom Fußboden zeigt Abbildung 11. Insgesamt wurden 154 IR-Wärmebilder vom Boden des Kaiser- und Mariendomes aufgenommen, um die Funktionsfähigkeit des gesamten Heizsystems bewerten zu können.

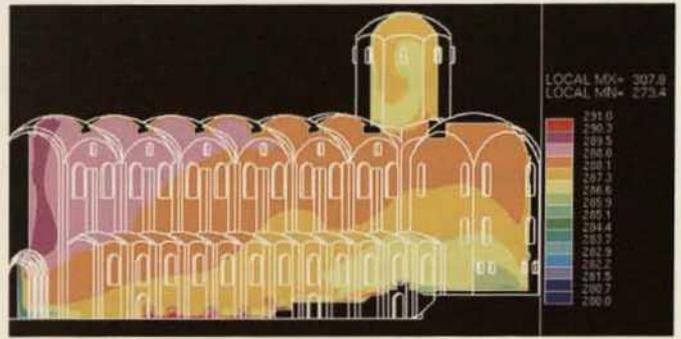
Abb. 12. Speyer, Dom: Visualisierung der Temperaturverteilung im Raum (Ist-Zustand).

Ein beispielhaftes Ergebnis der Raumluftströmungsberechnung vermittelt Abbildung 12, die die Temperaturverteilung in der Kirche für einen etwas kälteren Wintertag aufzeigt. Die Ergebnisse der unter Ansatz des gemessenen Außenklimas berechneten Temperaturverteilung stimmen in hervorragender Weise mit den innerhalb der Kirche in den verschiedenen Raumbereichen gemessenen Temperaturen überein. Folglich kann die Wärmeabgabe der Fußbodenheizung mit dem gewählten Modellansatz der CFD-Studie sehr gut abgebildet werden.

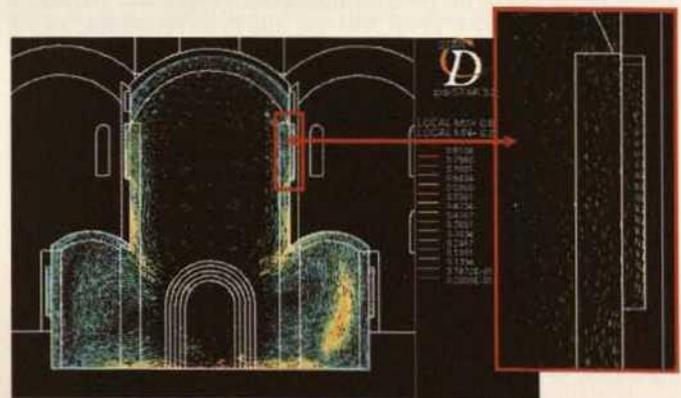
Abb. 13. Speyer, Dom: Raumluftströmungsverhältnisse im Hauptschiff und in den Seitenschiffen (Ist-Zustand).

Neben der Ermittlung der Temperaturverteilung im Raum erlaubt die CFD-Simulation auch die Betrachtung der Raumluftströmungsverhältnisse, wie sie in Abbildung 13 für einen Schnitt durch das Haupt- und die beiden Seitenschiffe gegeben ist. Für jeden Knotenpunkt des Raumnetzes werden die berechneten Raumluftgeschwindigkeiten durch einen Vektor grafisch visualisiert. Die Größenordnung der Geschwindigkeit wird durch den Farbwert des Pfeiles angeführt. Die Richtung der Luftströmung wird durch die Orientierung der Pfeile aufgezeigt.
