La scoperta del secolo e i suoi problemi fisico-strutturali.

Sulle pitture murali recentemente scoperte nel Duomo di Siena

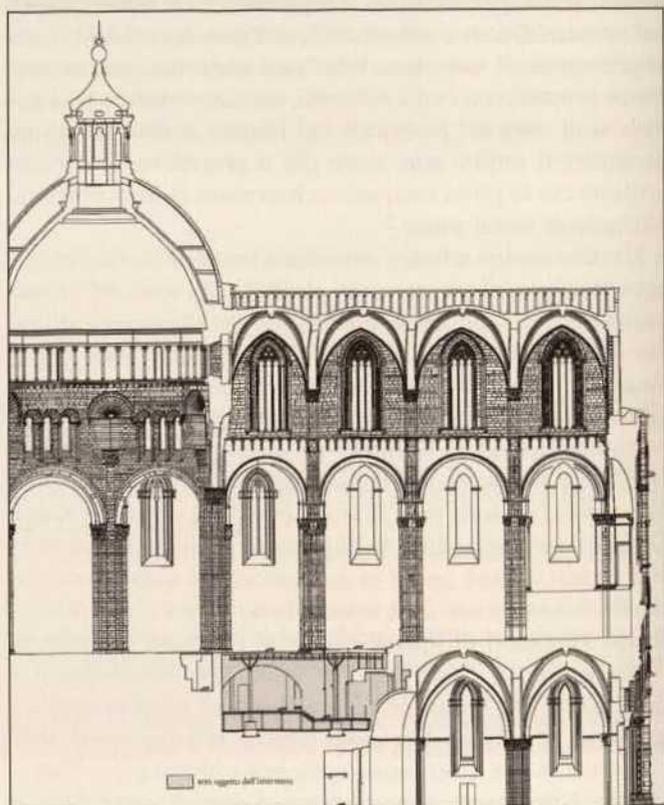
Fig. 3. Siena, cattedrale, sezione longitudinale del coro, disegno della Messbildstelle di Dresda (particolare) con individuazione dell'area dell'intervento / Kathedrale, Längsschnitt der Messbildstelle Dresden durch den Chor (Ausschnitt) mit Kartierung des freigelegten Bereichs (Sotto il duomo di Siena, 2003, 207).

tante stava fra i 430 e i 500 cm. L'assetto architettonico originario del locale principale prevedeva tre portali di ingresso, rivolti in direzione del Battistero (e quindi in direzione opposta alla facciata attuale del Duomo); un pavimento in cotto su due livelli, mentre il soffitto era costituito da un sistema voltato con otto volte a crociera, come si poteva dedurre dai resti dei sostegni (colonne e pilastri) ancora riconoscibili.

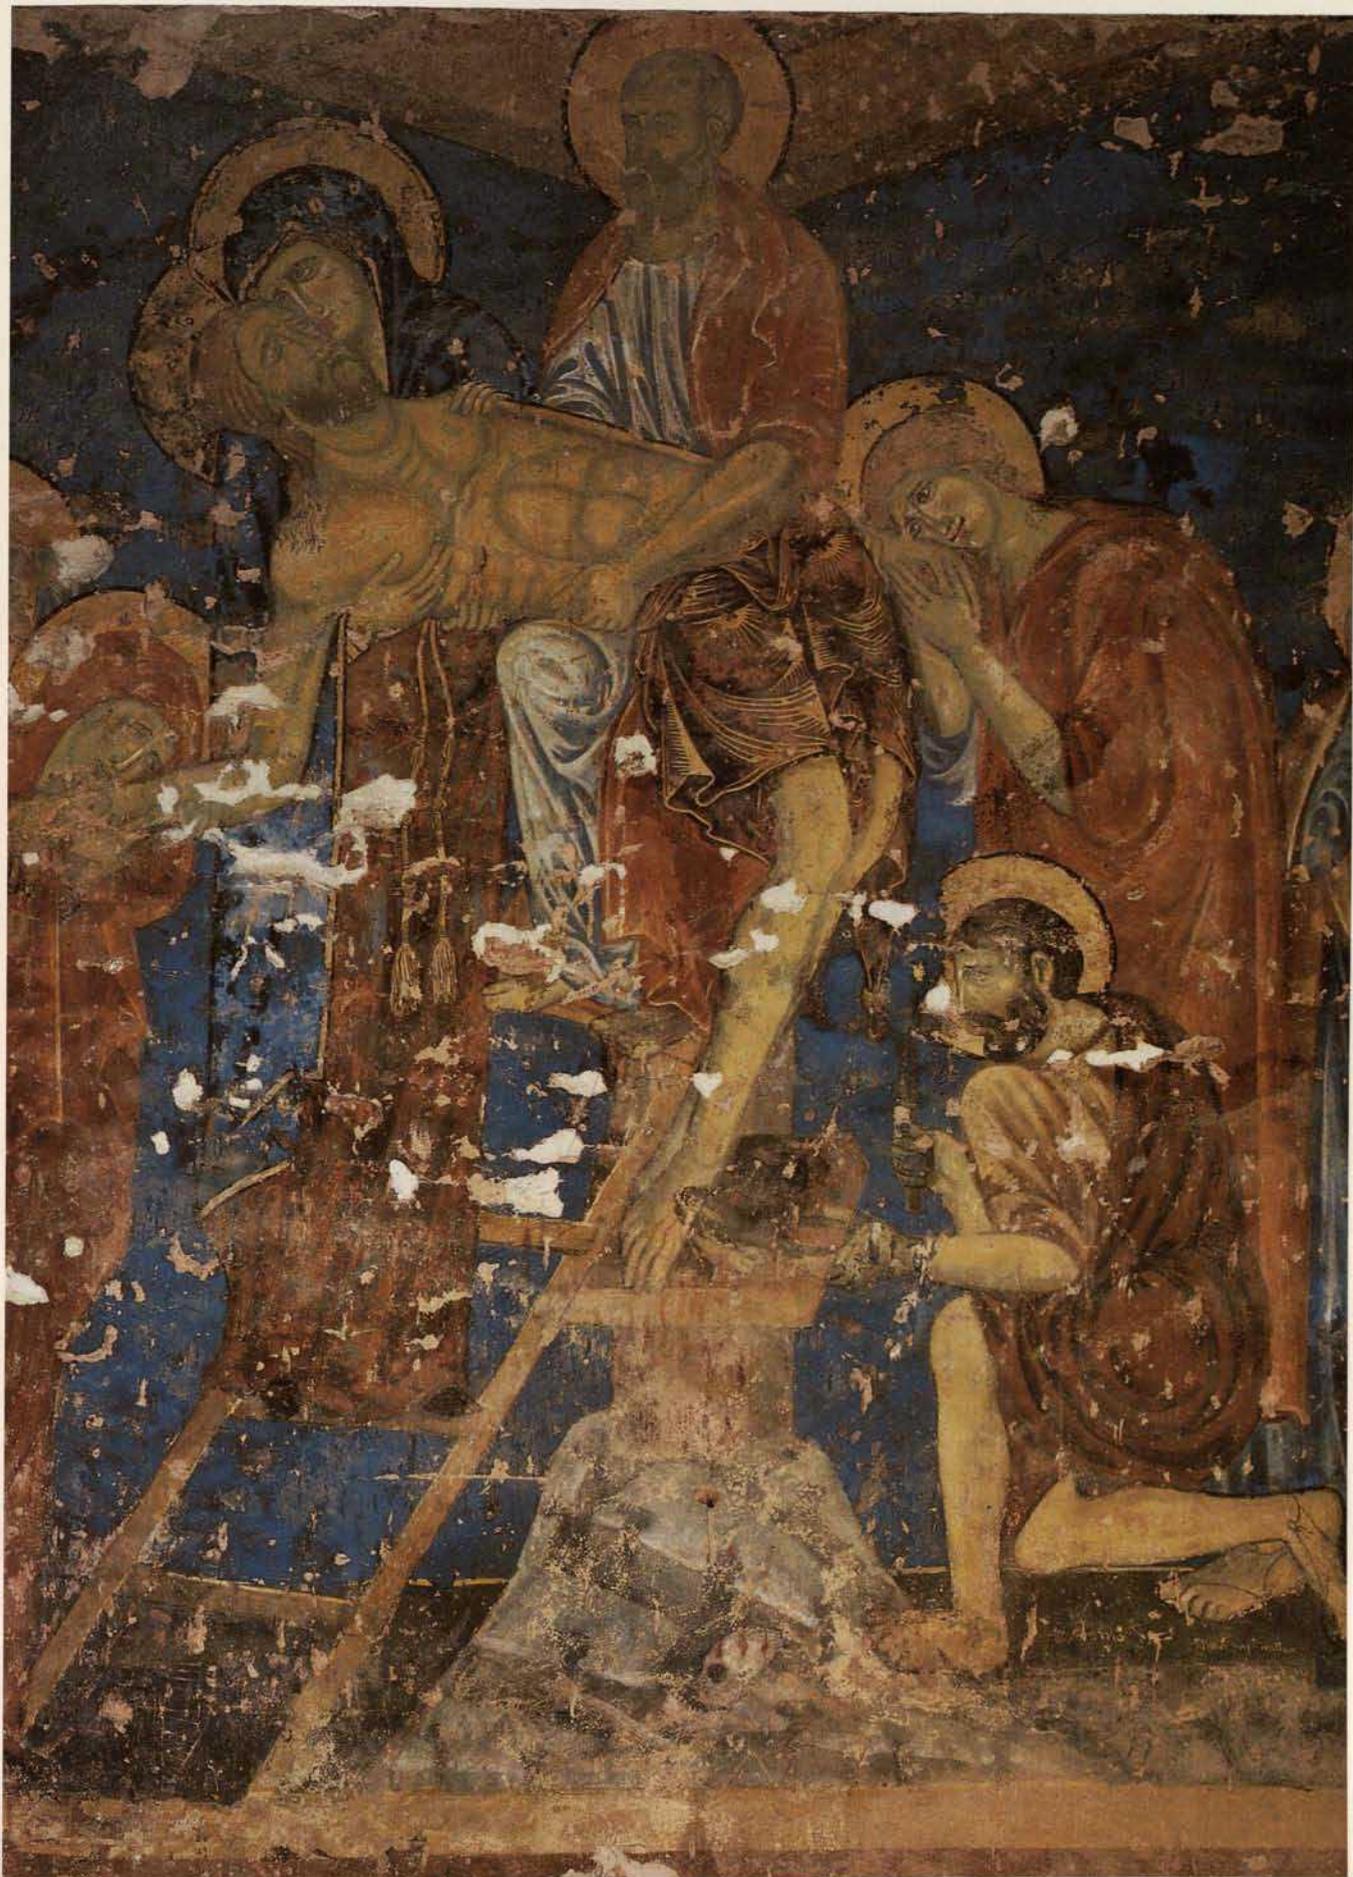
Fig. 4. Siena, cattedrale, ambienti riscoperti, parete di fondo: Deposizione dalla croce (prima del restauro) / Kathedrale, Raum unter dem Chor, Rückwand: Kreuzabnahme (Freilegungszustand).

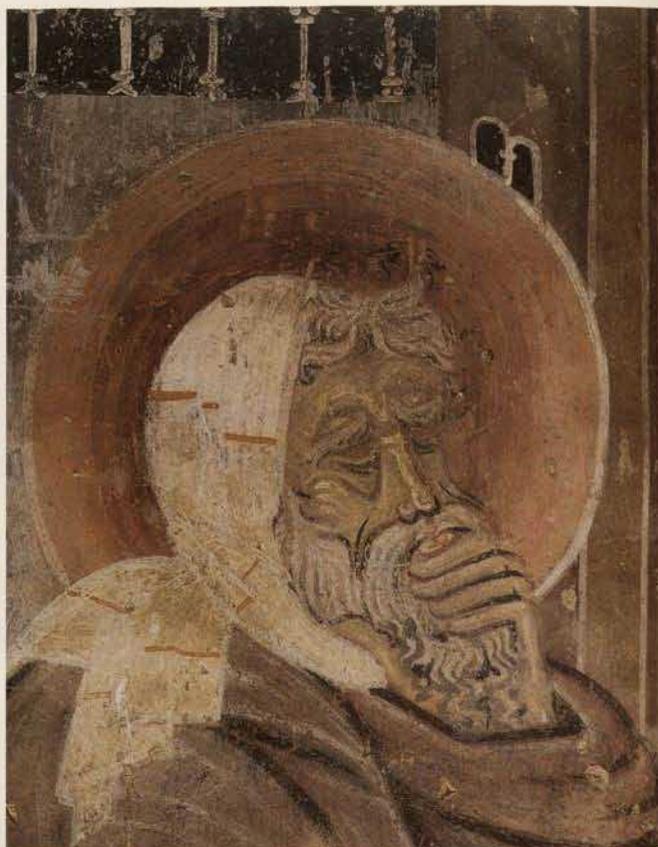
Fig. 7. Siena, cattedrale, ambienti riscoperti, controfacciata: Isacco invia Esaù alla caccia, particolare: Isacco / Kathedrale, Raum unter dem Chor, ehem. Rückfassade: Isaak fordert Esaù zur Jagd auf, Detail: Isaak.

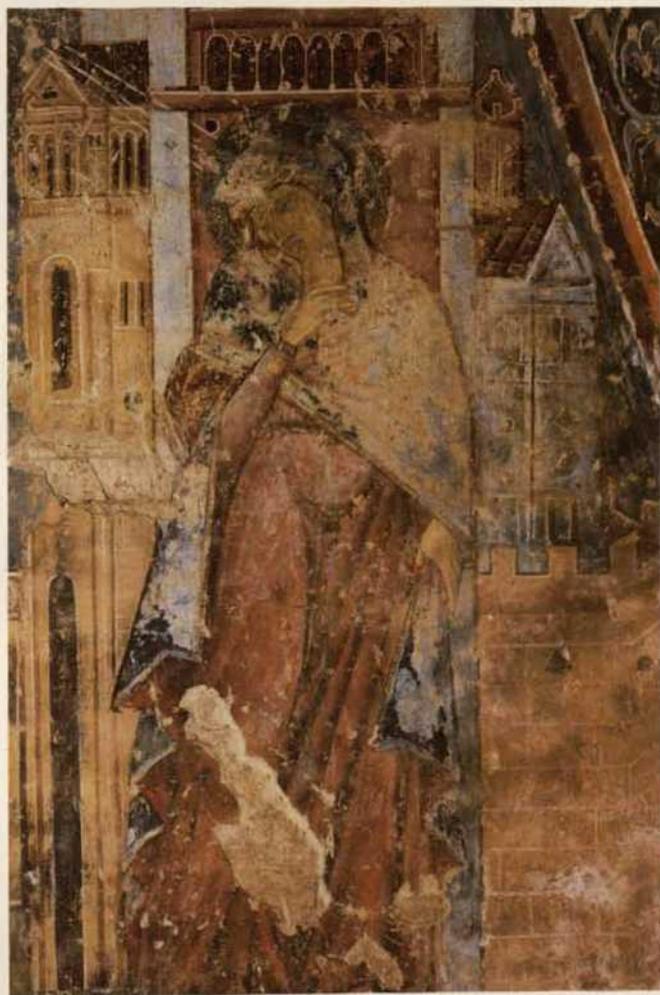
◁ Fig. 5. Siena, cattedrale, ambienti riscoperti, veduta della controfacciata: Presentazione al Tempio, particolare: San Giuseppe / Kathedrale, Raum unter dem Chor, Blick auf die ehem. Rückfassade: Darstellung im Tempel, Ausschnitt: Joseph.
