Auswirkungen von hydrophoben Fassadenmaterialien auf die Erhaltung und Pflegefähigkeit von Baudenkmalern.

Beobachtungen aus der Praxis

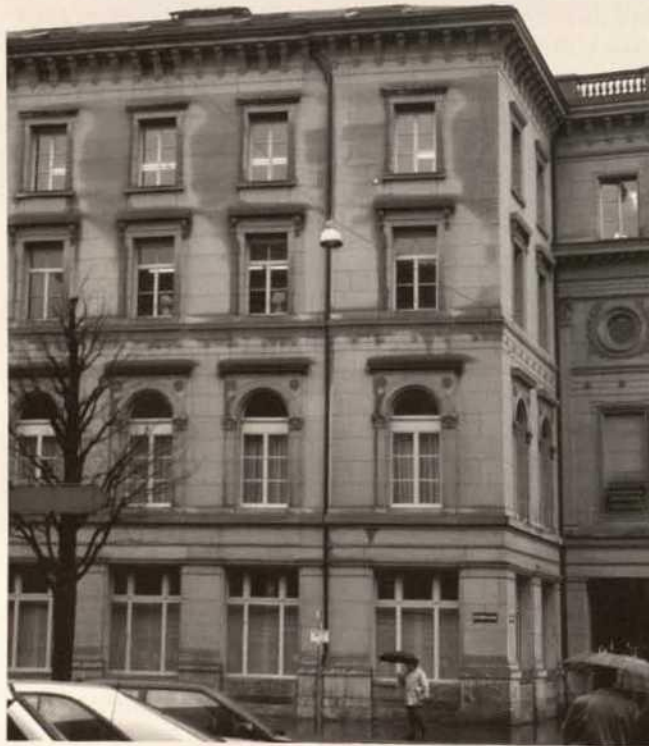
Abb. 1. Bern, Bundesgasse 8, nach Norden exponierte regennasse Fassade aus Berner Sandstein (15.2.1990) mit sichtbar dunkleren Stellen, an denen die Steine oberflächlich nass sind: zum einen direkt beregnete Flächen, zum anderen Bereiche, an denen das Wasser durch Fugen oder Risse in den Gesimsen kanalisiert abfließt.

Hydrophobierende Behandlungen von Materialoberflächen sind aber einzig an Flächen notwendig respektive sinnvoll, welche durch Bewitterung auch tatsächlich nass werden können. Solche Stellen sind direkt beregnete Flächen, Stellen, an denen Schnee liegen bleiben kann, oder Flächen, über die Wasser bei entsprechenden Bedingungen abfließt. Diese regelmäßig nass werdenden Fassadenflächen sind im Einzelfall nicht einfach zu erkennen. Die Beobachtung von Gebäuden bei Regen kann hier Hinweise geben (Abb. 1).

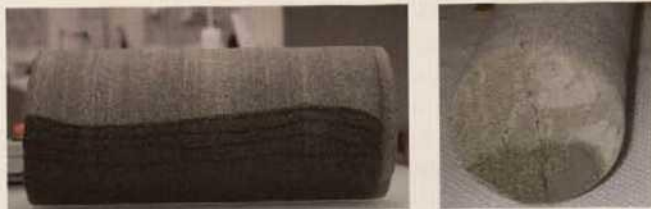
Abb. 5a-b. Bohrkern aus Berner Sandstein (Durchmesser 5,7 cm) von einer vor Jahren hydrophobierten Fassade, nachdem er für ca. 40 Minuten auf einem nassen Tuch Wasser aufgesogen hat (kenntlich an dunkler Verfärbung): vorderster Bereich (ca. 5 mm) hydrophob und daher trocken geblieben (a, rechts); in der Vorderansicht dunkler, feuchter Hof im unteren Teil durch nicht mehr hydrophoben Zustand der äußersten Oberfläche (b).

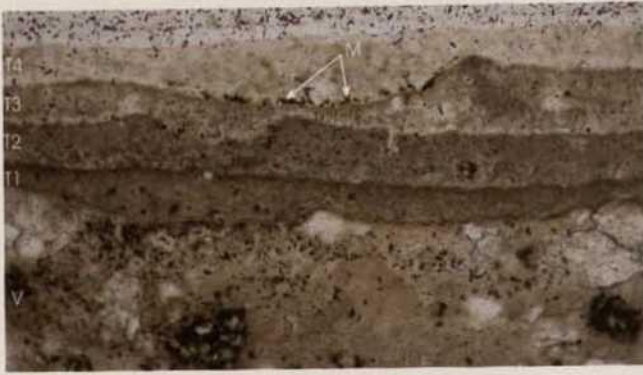
Abb. 7. Materialprobe eines Fassadenputzes mit Mikroorganismen im Dünnschliff (vgl. Abb. 6; aufgenommen 3 Jahre nach Herstellung des Dünnschliffs, weshalb die Mikroorganismen, ursprünglich kugelige, olivgrün-bräunliche Gebilde, nur noch als eingetrocknete Krümel sichtbar sind; V = Verputz; T1 bis T4 = Kalktüncheschichten, darüber Einbettungsharz mit Schleifstaub; M = Mikroorganismen; Aufnahme in einfach polarisiertem Licht, Bildbreite 0,6 mm).

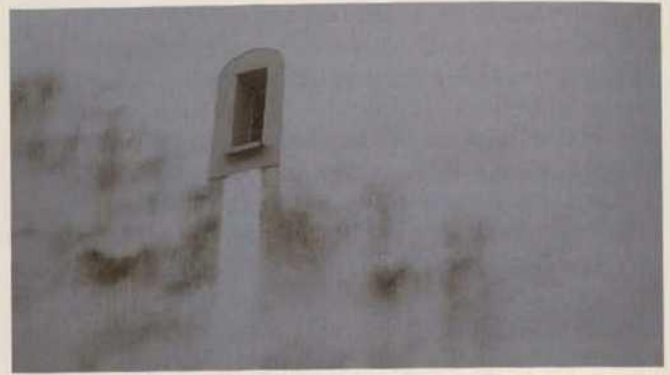
Abb. 8a. Nordfassade eines Kirchturms (s. Abb. 8b), Ausschnitt: Verschwärzungen nur an leicht nach oben geneigten Stellen des unebenen Fassadenputzes; fehlender Bewuchs im Regenschatten des kleinen Fensterblechs (20.3.2003).

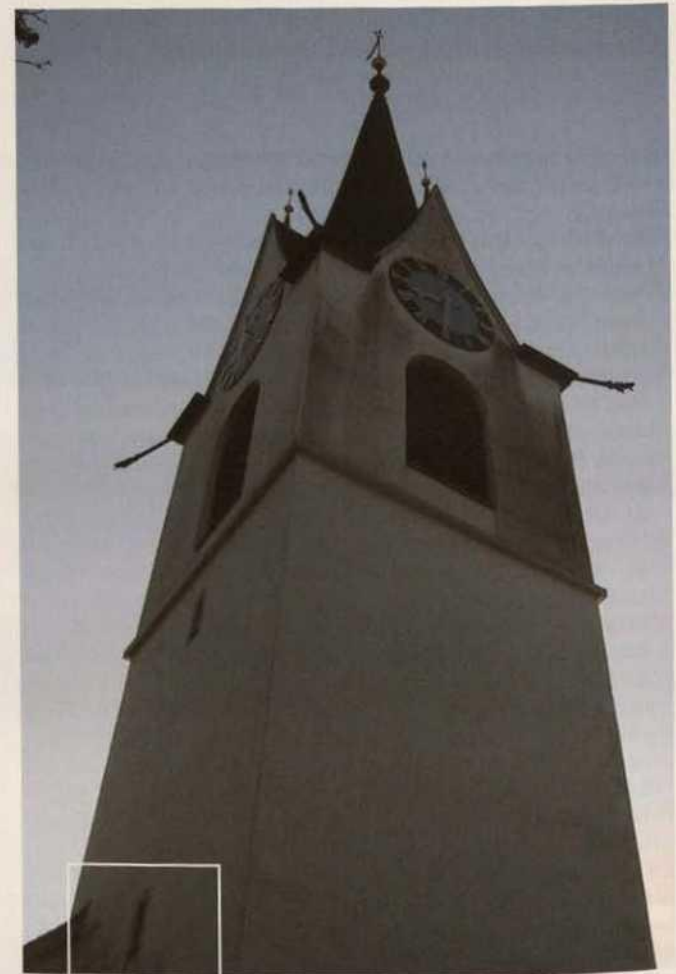
Abb. 8b. Nord- (links) und Westfassade eines Kirchturms, welcher knapp 5 Jahre zuvor mit „veredelter Kalkfarbe“ gestrichen worden war: Dunkle Verfärbungen durch biologischen Befall (20.3.2003; gerahmter Ausschnitt s. Abb. 8a).

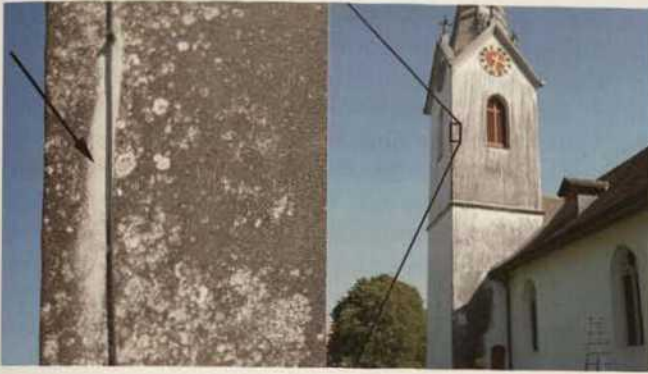
Abb. 9a-b. Westfassade eines zuletzt 1986 renovierten Kirchturms: Dunkle Verfärbung der hellen Tünche in den berechneten Bereichen (b), während im Regenschatten oder bei Kupferanteilen im Ablaufwasser der Bewuchs verhindert wird (a: Pfeil; Sommer 2004).
