Einhausung und Klimaregulierung als Mittel präventiver Konservierung von kunststoffbelasteter Wandmalerei.

Fallbeispiele in Sachsen-Anhalt

Pilotprojekt Quedlinburg, St. Servatius-Krypta (2000–2007)

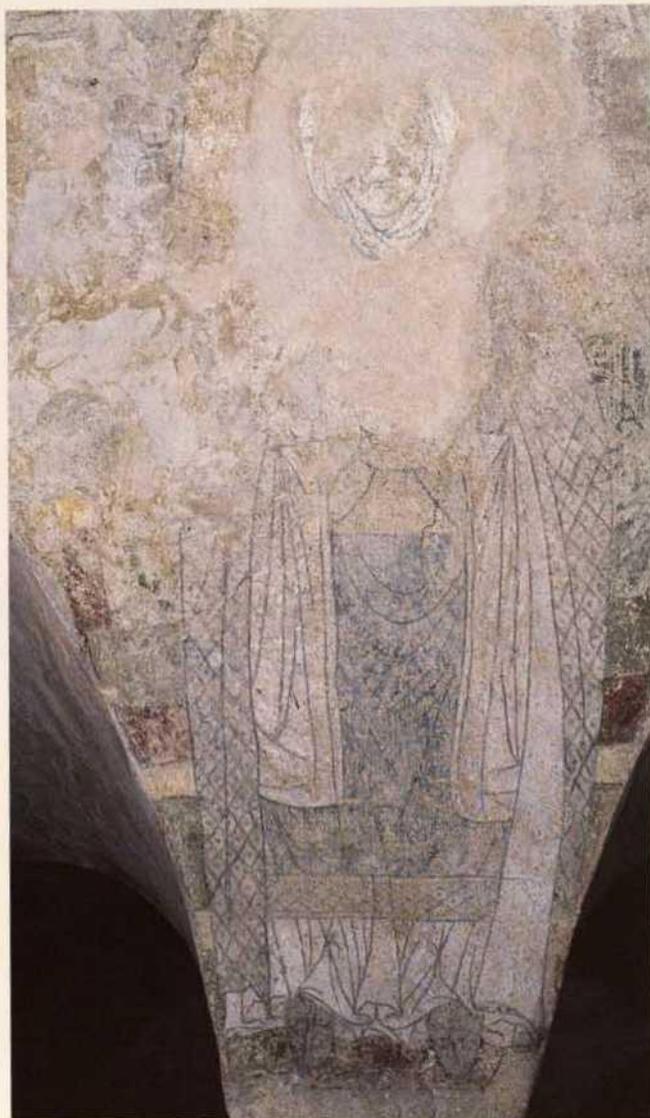
Abb. 7. Quedlinburg, Stiftskirche St. Servatius, Krypta: Fragment einer weiblichen Figur.

Bei der Erhaltung des reichen kulturellen Erbes Sachsen-Anhalts seit dem 19. Jahrhundert stellt die romanische Wandmalerei und Stuckplastik eine Kernaufgabe der Denkmalpflege dar. Etwa fünf Freilegungswellen haben seither im Turnus von etwa dreißig Jahren diesen Bestand erschlossen. Bei näherer Betrachtung des dabei gepflegten konservatorisch/restauratorischen Umgangs fällt auf, dass bei der Mehrheit der seit den neunziger Jahren des 19. Jahrhunderts freigelegten Maleereien auf bildliche Ergänzungen, aber auch auf konsolidierende Maßnahmen weitgehend verzichtet wurde, so dass heute ein Pflegestau von bis zu hundert Jahren festzustellen ist (Abb. 7, 8).

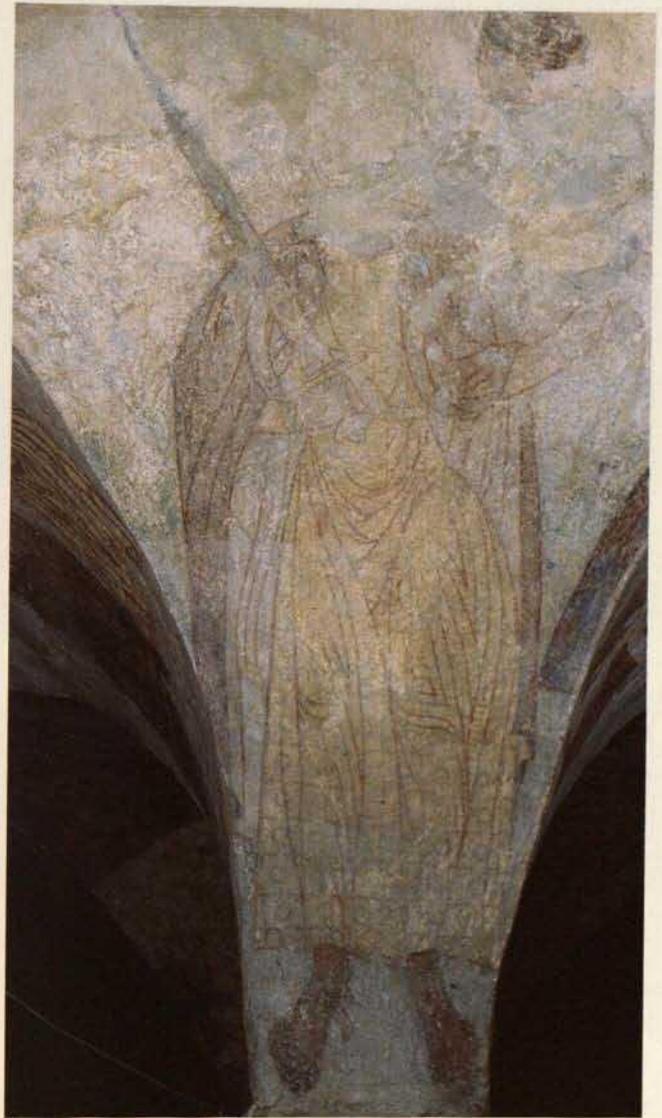
Abb. 8. Quedlinburg, Stiftskirche St. Servatius, Krypta: Der Schwertträger.

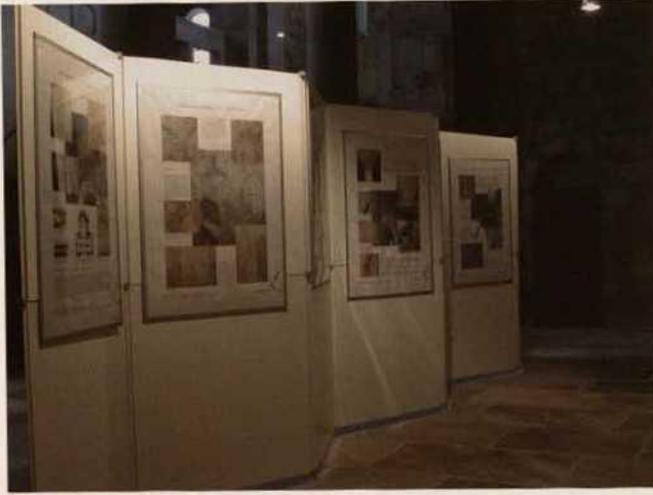
Abb. 9. Quedlinburg, Stiftskirche St. Servatius, Krypta: Aufstellung der Schautafeln zu Untersuchungsergebnissen und Maßnahmenkonzept.

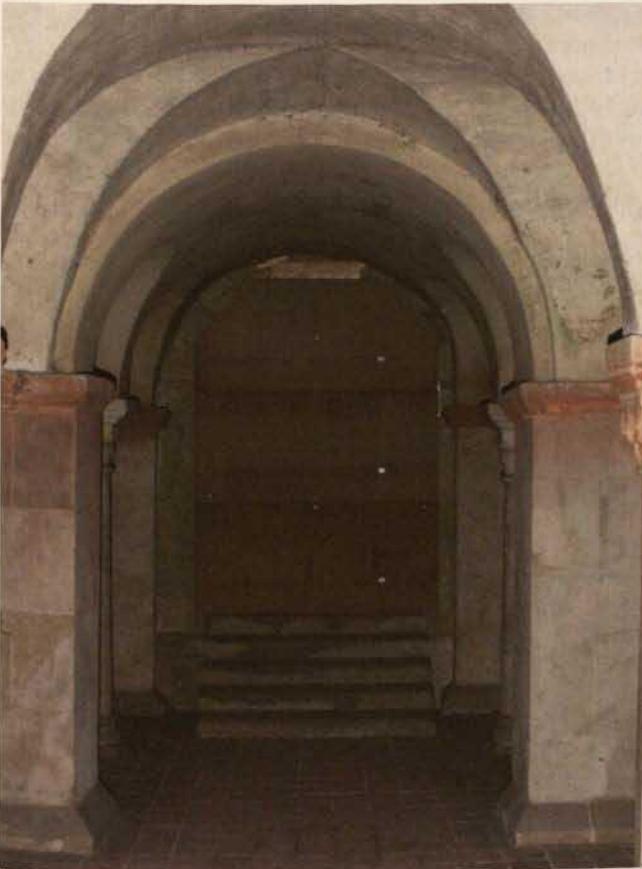
Abb. 10a. Quedlinburg, Stiftskirche St. Servatius, Krypta: Schließung des Zugangs.

messungen und der Bewertung der Schadensphänomene musste die Krypta für die Öffentlichkeit geschlossen werden, trotz der Proteste von Tourismuseinrichtungen und Gläubigen, die die Krypta zu besonderen Festlichkeiten (Osternacht mit Kerzenprozession) nutzen wollten (Abb. 10a-b).

Abgesehen davon wurden Faktoren, die einen schnellen Austausch von Luft ermöglichten, begrenzt. So wurden sämtliche Öffnungen wie Fenster und Türen abgedichtet. Damit kann man heute von einem stabilen Klima in der Krypta sprechen, das insbesondere große Veränderungen der relativen Feuchte, aber auch Schädigungen in Folge mikrobiellen Befalls (etwa in Kondensatbereichen) weitgehend ausschließen lässt.

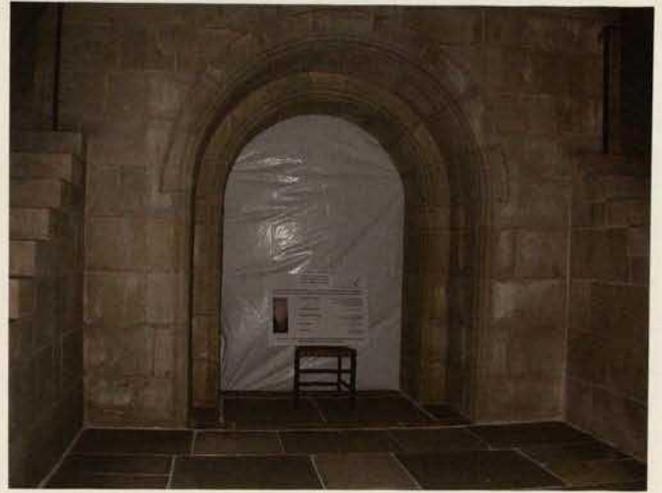
Abb. 10b. Quedlinburg, Stiftskirche St. Servatius: geschlossener Zugang zur Krypta.

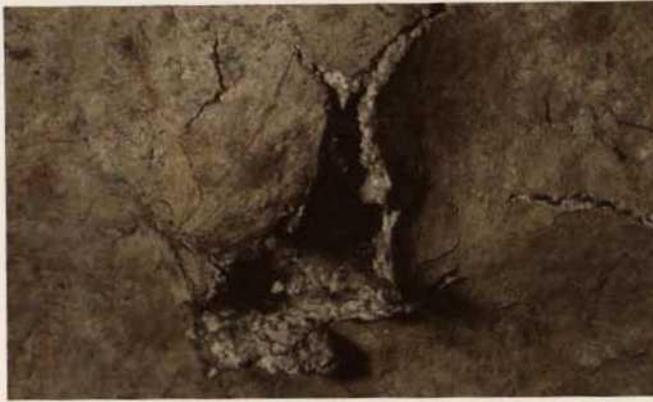
Abb. 11. Quedlinburg, Stiftskirche St. Servatius, Krypta: Sich ablösender Feinputz mit spannungsreicher Kunststoffbeschichtung.

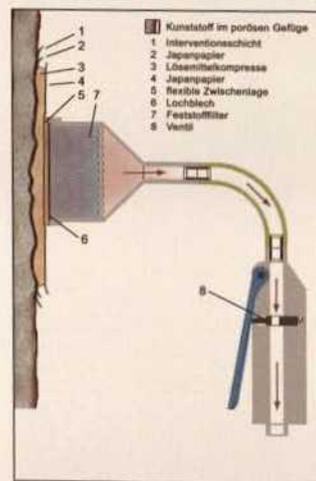
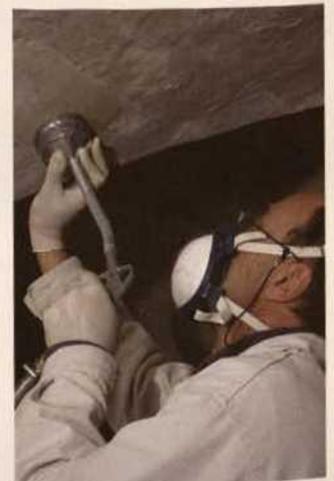
Abb. 12a-b. Quedlinburg, Stiftskirche St. Servatius, Krypta, Wandmalerei: Extraktion der Kunststoffbeschichtung durch Vakuumbehandlung (nach M. Lehmann).

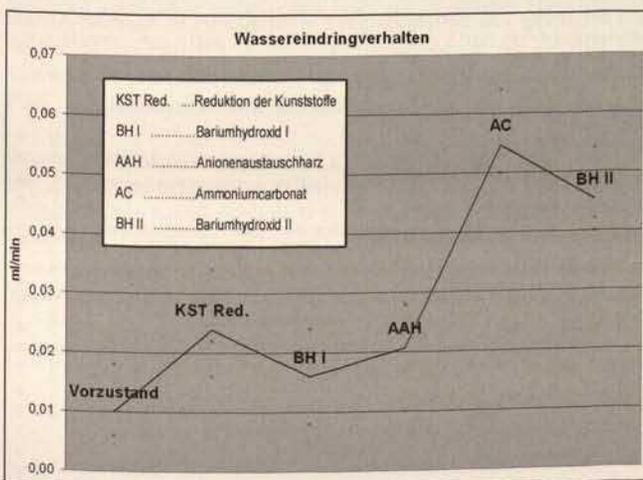
Abb. 13. Quedlinburg, Stiftskirche St. Servatius, Krypta, Wandmalerei: Veränderung der Wasseraufnahme entsprechend der Arbeitsschritte zur Extraktion der Kunststoffbeschichtung.

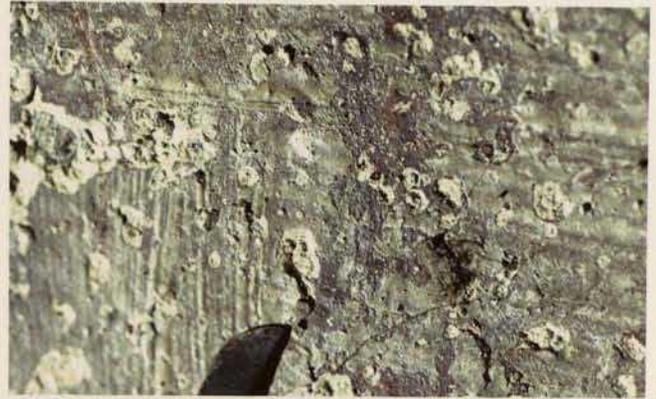
Abb. 14. Quedlinburg, Stiftskirche St. Servatius, Krypta, Wandmalerei: Mikroschollen als Hauptschadensphänomen.
