## Winterschutzverkleidungen für witterungsgefährdete Objekte.

### Anforderungsprofile an den präventiven Schutz

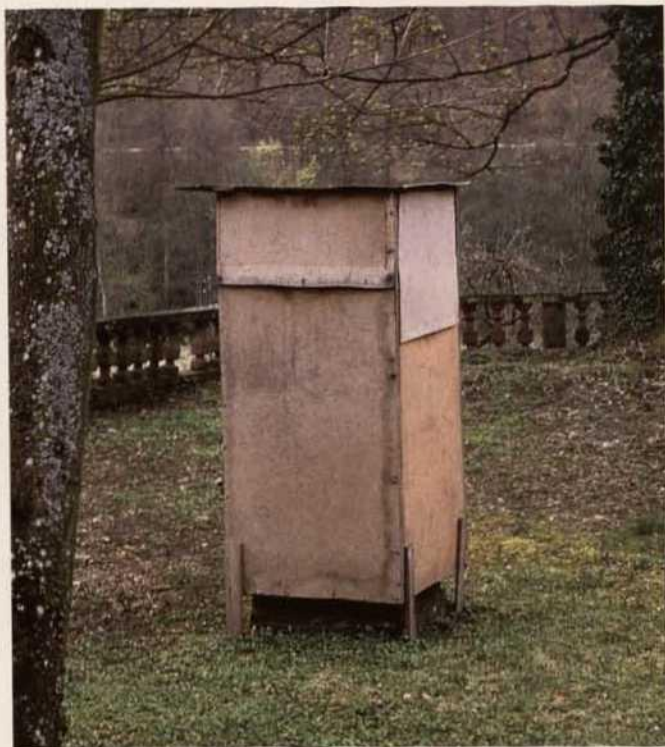
Abb. 1. Neuenstein, Stadtpark, Skulpturen mit Wintereinhausung (Mitte der 1980er Jahre).

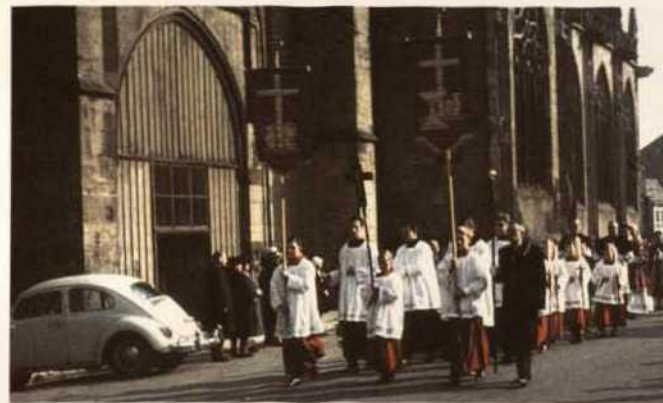
Abb. 2. Schwäbisch Gmünd, Heilig-Kreuz-Münster, Südportal mit Verschalung (1965).

Auch in Schwäbisch Gmünd waren die Portale des Heilig-Kreuz-Münsters bis Mitte der 1960er Jahre regelmäßig eingeschalt (Abb. 2).

Die in Schwäbisch Gmünd gemessenen Werte überzeugen doch mehr. Auch wenn die optische Präsentation der neu entwickelten Einhausung (vgl. Abb. 13) eindrucksvoller erscheint als die einfache Holzverkleidung (vgl. Abb. 2), so sprechen die ausgewerteten Daten doch eine eindeutige Sprache.

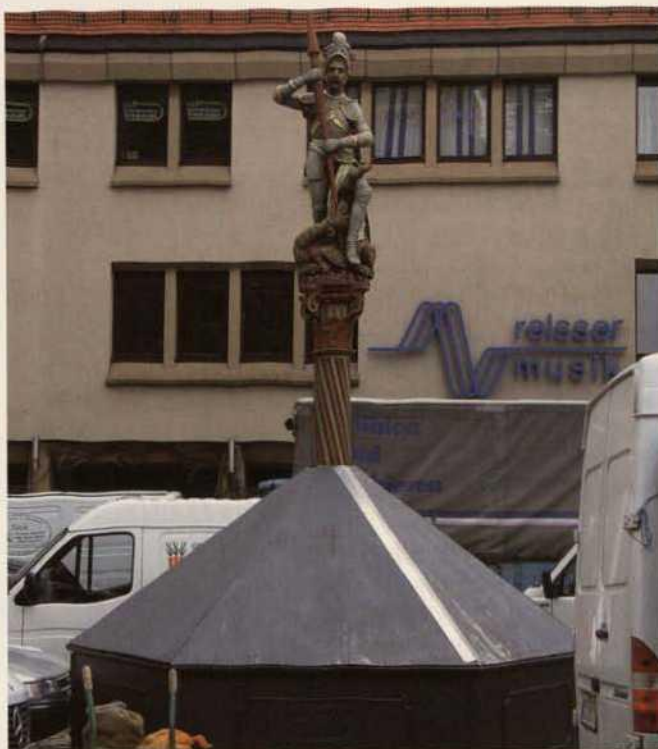
Abb. 3. Ulm, Georgsbrunnen: unsinnige Wintereinhausung unter Aussparung der Skulptur.

bei „Nichtdenkmalen“. Bisweilen dokumentiert die Art und Weise der Anbringung dieser Einhausungen auch die Unkenntnis der Handelnden. So ist es kaum nachvollziehbar, dass Brunnenschalen abgedeckt werden, während die Skulpturenaufsätze der Witterung ausgesetzt bleiben (Abb. 3, 4).

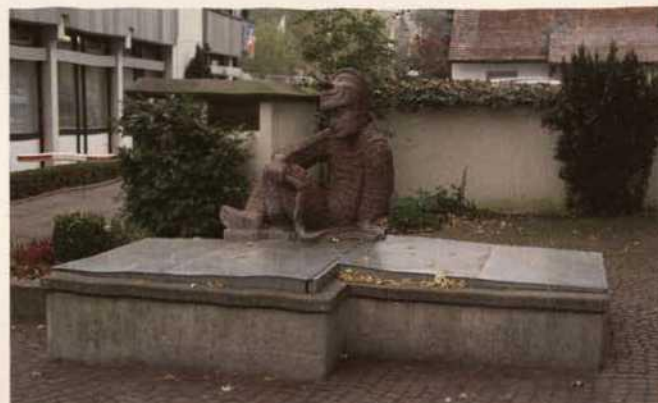
Abb. 4. Weingarten, Kreis Ravensburg, sog. Narrenbrunnen: unsinnige Wintereinhausung unter Aussparung der Skulptur.

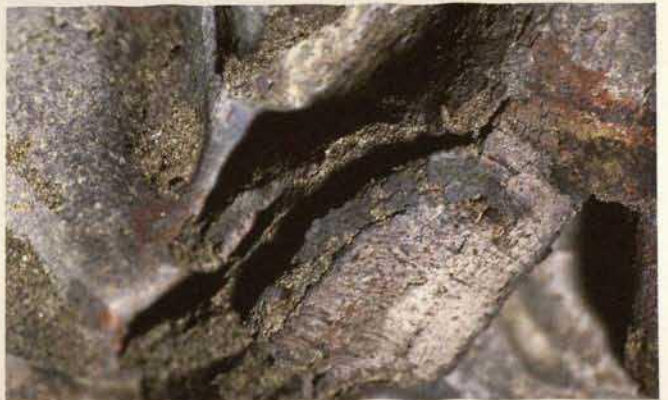
Abb. 6. Schwäbisch Gmünd, Heilig-Kreuz-Münster, Südportal, Detail: Schadensbild.

Stellt man den Messungen einige Aufnahmen von Schadensbildern vor den Konservierungs- und Restaurierungsmaßnahmen gegenüber, so sind Zusammenhänge zwischen extremer Bewitterung / Temperaturverlauf und Schadensentwicklung und Ausprägung festzustellen (Abb. 5–6). Auch an der Interpretationsskizze (Abb. 5) von Gottfried Hauff aus dem Jahr 1987 zur Schadensentwicklung lässt sich dieser Zusammenhang erkennen.<sup>5</sup>

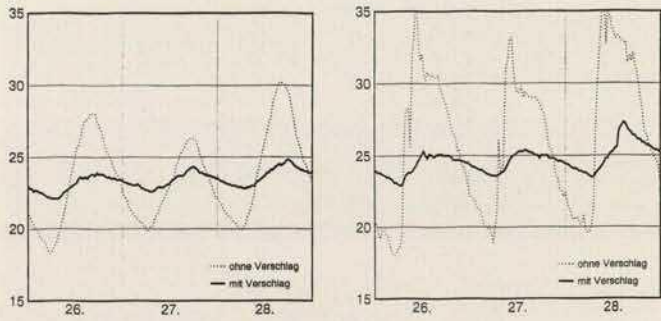
Abb. 7a-b. Schwäbisch Gmünd, Heilig-Kreuz-Münster, Nord- (a) und Südportal (b): Temperaturverlauf während dreier Sonnentage im August, mit und ohne Verschlag.

Die hier vorgestellte Messkampagne erstreckte sich von August 1992 bis September 1993, also über ein ganzes Jahr. Ausschnittsweise werden im Folgenden einige markante Messergebnisse aus dem Bericht des Fraunhofer Instituts<sup>4</sup> für Bauphysik von 1994 zitiert, die deutlich die Wirkungsweise der Verschaltungen veranschaulichen (Abb. 7a-b, 9a-b).

Wie das Beispiel aus den Sommermonaten zeigt (Temperaturverlauf an drei Sonnentagen im August, Abb. 7a-b), reduzierten hier die Verschaltungen erwartungsgemäß allein durch die Verschattung größere Temperaturunterschiede auf den Oberflächen.

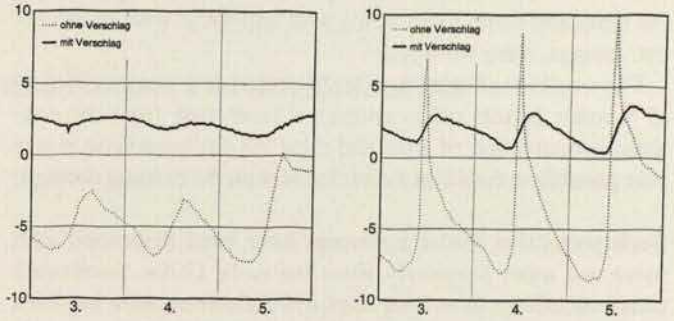
Abb. 11a-b. Schwäbisch Gmünd, Heilig-Kreuz-Münster, Nord- (a) und Südportal (b): Oberflächentemperatur während dreier Sonnentage im Januar, mit und ohne Verschlag.

Auch im Winter ist klar der Unterschied zwischen Nord und Südseite aus der Tabelle zu ersehen: Während auf der Nordseite erwartungsgemäß konstante Werte zu verzeichnen sind, durchläuft die Temperatur fast täglich, verursacht durch die Sonnenbestrahlung, im ungeschützten Portal die Nullmarke (Abb. 11a-b).

Wie in Abbildungen 10–11 zu ersehen, wurden die Messungen auch in die Materialtiefe hinein durchgeführt. Mittels eines neu entwickelten Messfühlers konnten die Temperaturen in

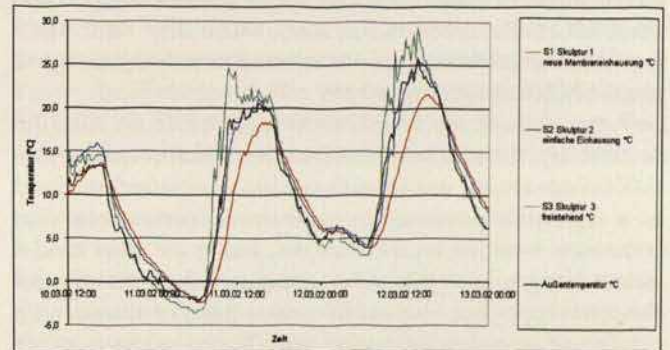
Abb. 12. Weikersheim, Schlosspark: Vergleich der Skulpturentemperaturen mit neuer Membraneinhausung (Abb. 13), einfacher Einhausung (Abb. 8) und freistehend.

Leider ließ das Vorhaben nur einen kurzen Messzeitraum von zwei Monaten im Winter zu (Abb. 12). Die Abb. 12 zeigt einen Ausschnitt aus dieser Messkampagne. Man sieht die verglei-

chende Darstellung der Temperaturen an den einzelnen Messpunkten, also an den untersuchten Skulpturen mit neuer, alter und ohne Schutzvorrichtung. Es kann festgestellt werden, dass die Skulpturen in den Einhausungen mit dem beschichteten Material sowohl bei Tag niedrigere und bei Nacht höhere Temperaturen aufweisen als die anderen, also die einfach geschützte und die freie Skulptur. Auch große Temperaturunterschiede in kurzer Zeit, die besonders belastend einzustufen sind, konnten etwas gemildert werden: jedoch bei weitem nicht in dem Umfang, wie dies aus den Messergebnissen bei Holzverschaltungen an den Portalen in Schwäbisch Gmünd resultiert.

Dennoch können eindeutige Verbesserungen der Situation gegenüber ungeschützten Objekten festgestellt werden. Zu diesem Zweck hat Rainer Blum die Summe der Absolutwerte gebildet und durch die Zeit der Messung dividiert, wobei er zu folgenden Vergleichswerten kam:

- Für die Skulptur mit dem neuem Einhausungsmaterial:  
23,3° C / Tag
- Für die Skulptur mit der herkömmlichen Einhausung:  
32,7° C / Tag
- Für die Skulptur ohne Einhausung :  
57,6° C / Stunde

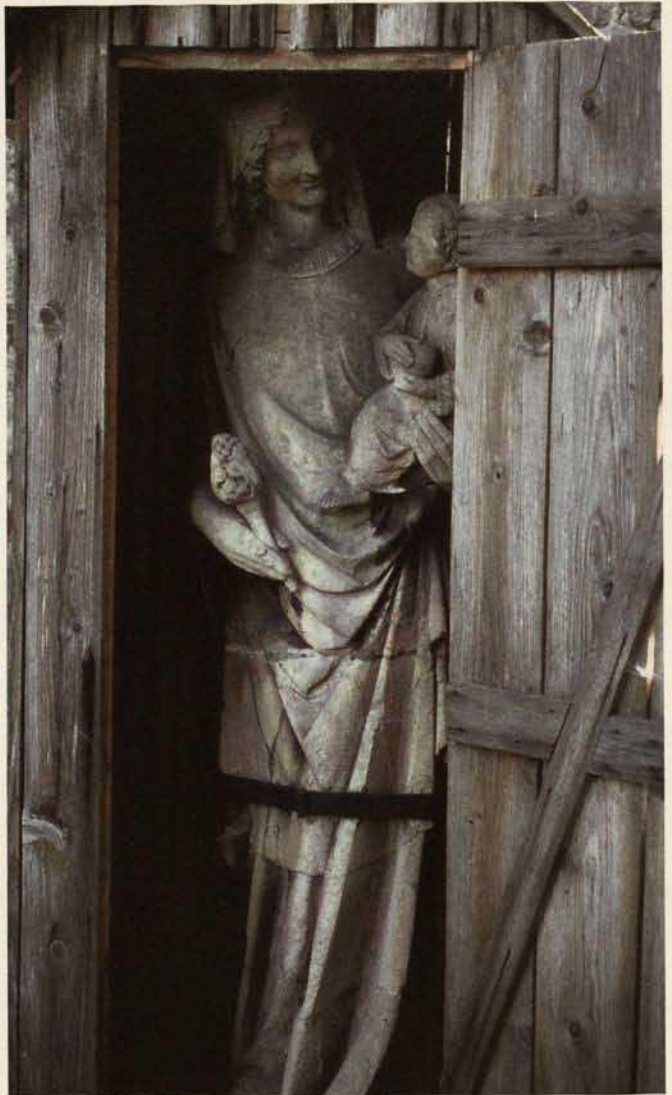
Abb. 14. Aschhausen, Gem. Schöntal, Schlosspark: ehem. Trumeaumadonna vom Liebfrauenportal der Kathedrale in Metz mit Winter-einhausung.

Dem Plädoyer für Wintereinhausungen darf abschließend hinzugefügt werden: manches Schutzgehäuse ist auch für Überraschungen gut, sofern man den inneren Wert richtig einzuschätzen weiß (Abb. 14).
