## Mauernugen – ihre Erscheinung zwischen Funktion und Gestaltung

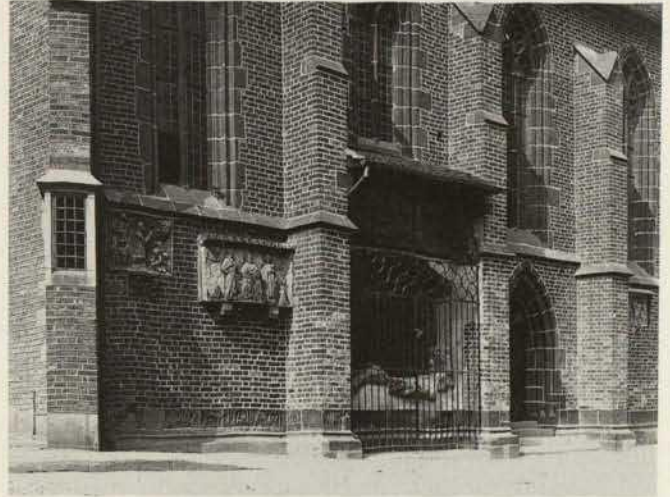
Abb. 1. St. Moritz in Nürnberg (Foto: Museen der Stadt Nürnberg, Graphische Sammlung, Neg. Nr. 9910)

Während die bisher beschriebenen Fugen nicht oder kaum über die Stirnseite der Backsteine vortreten, ist das bei Bandfugen anders. Ihr Vorkragen war besonders deutlich zu sehen bei dem Backsteinbau von St. Moritz in Nürnberg, erbaut 1313, vor 1917 rekonstruiert und 1945 durch Luftangriff gänzlich zerstört.<sup>12</sup>

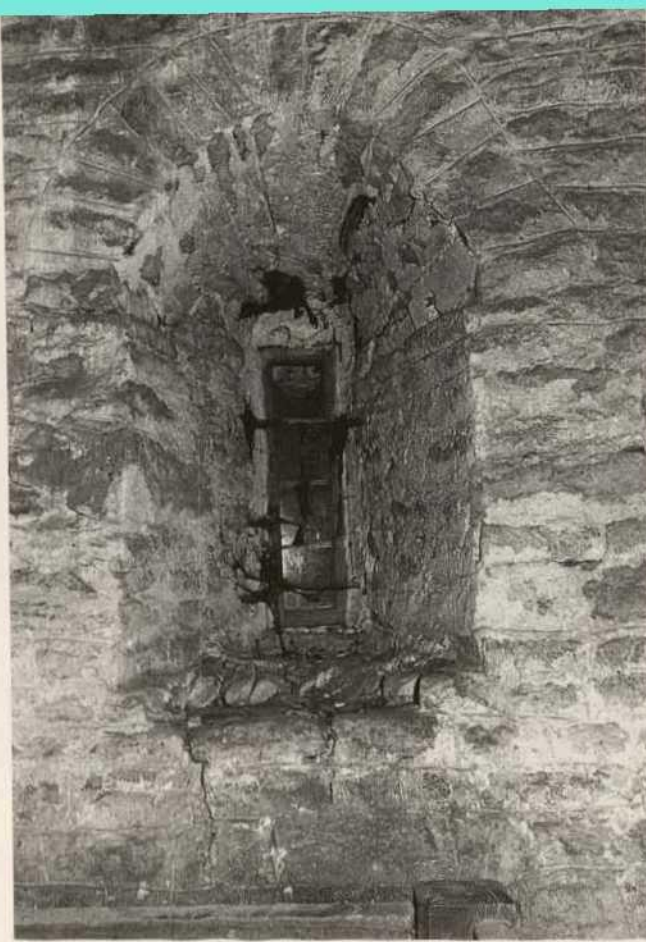
Abb. 3. Solnhofen, Turminneres der ehem. Probsteikirche (Foto: Institut für Ur- und Frühgeschichte der Universität Heidelberg)

Bei Werksteinbauten wurde die Quaderform häufiger durch Ritzlinien in den Mörtelfugen präzisiert. Als Beispiele seien das Turminnere der ehemaligen Probsteikirche in Solnhofen an der Altmühl<sup>43</sup> und das Mauerwerk im Turm der ehemaligen Kathäuserkirche St. Veit in Regensburg-Prüll (Anfang 12. Jh.) genannt.<sup>44</sup> Eine Quaderform suggerierende Fugenritzung ist bei mittelalterlichen Feldsteinbauten häufig.<sup>45</sup> Hier wurde zum Ausgleichen der unebenen, partiell bucklig-mugeligen Steinoberfläche reichlich Setzmörtel verwendet und die überquellende, gegebenenfalls auch neu hinzugesetzte Mörtelmasse auf den Stein gezogen, so dass eine weitgehend ebene Mauerfläche zustande kam; abschließend wurde in den noch feuchten Mörtel die Fugung eingetragen und damit das fiktive Quadermauerwerk hervorgerufen.<sup>46</sup>

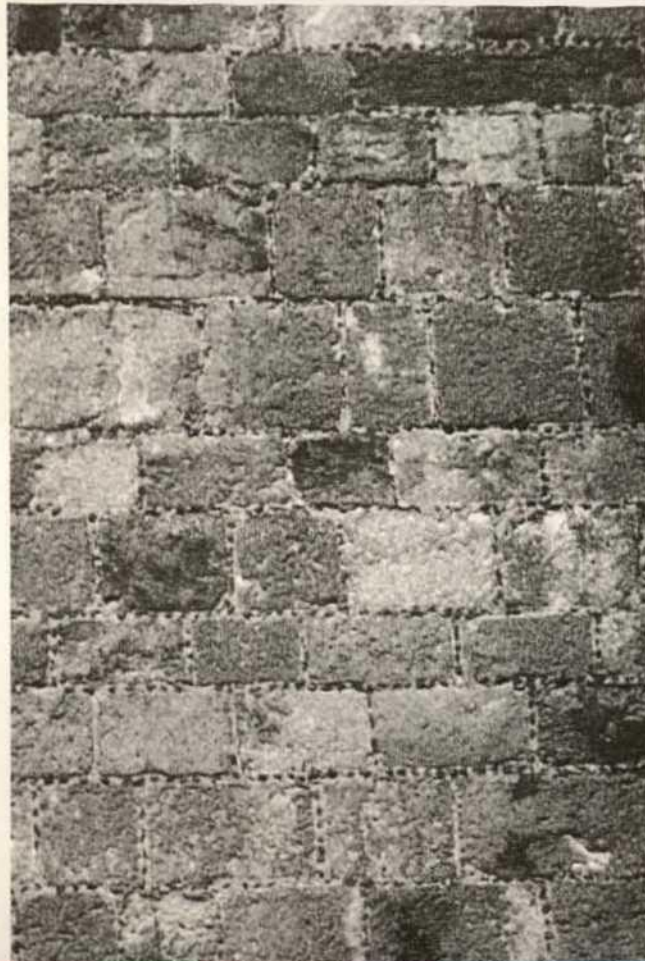
Abb. 4. Burg Lohra bei Friedrichslohra/Thüringen, Anschlusswand zum Wohnturm (nach Roland Möller, Oberflächenstrukturen und Farbigeit durch Steinbearbeitung, Putz und Farbe an mittelalterlichen Wehrbauten in Thüringen, in: *Putz und Farbe an mittelalterlichen Bauten*, hrg. von Hartmut Hofrichter, Marksburg/Braubach 1993, Abb. 12)

Die dekorative Ausgestaltung der Fugen wurde bei Werksteinmauern bislang kaum beobachtet. In der Literatur ist nur die Anschlusswand zum Wohnturm auf Burg Lohra bei Friedrichslohra in Thüringen genannt; dort war in die durch Zugabe von Ziegelsplitt rötlich gefärbten Fugen Holzkohle sichtbar eingedrückt, ein vielleicht singuläres Phänomen.<sup>47</sup>
