Engel, Phönix, Pelikan. Außenfarbfassungen mittelalterlicher Backsteinarchitektur in Brandenburg

Farbfassungen verputzter Teilflächen von Backsteinfassaden

Farbfassungen unverputzter Backsteinoberflächen – Gesamtfassungen von Backsteinfassaden

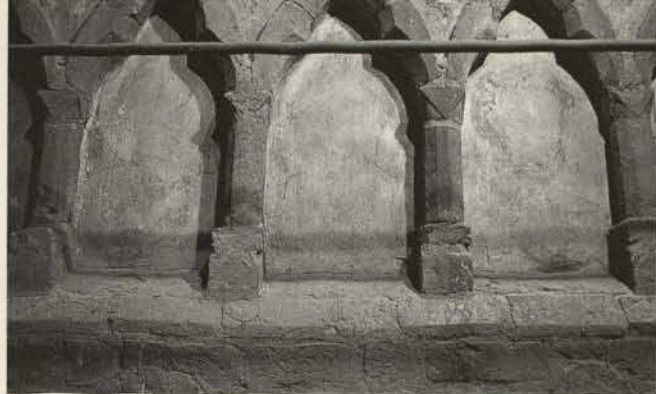
Abb. 1. Frankfurt/Oder, Marienkirche, Nordgiebel, Detail des Arkadenfrieses der 2. Hälfte des 13. Jh. mit fragmentarisch erhaltenen Brustbildern bärtiger Heiliger (Foto: J. Raue)

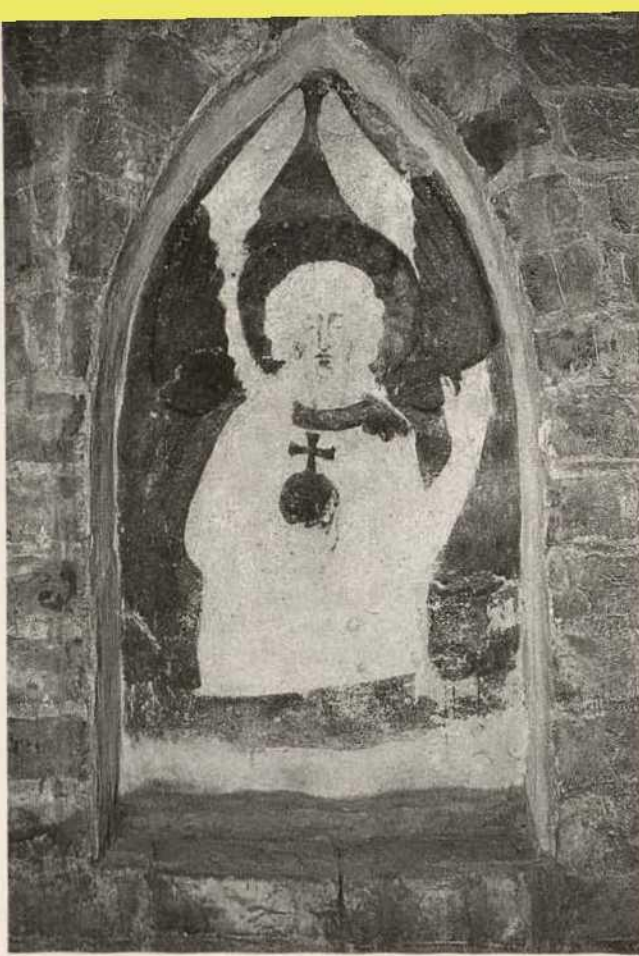
Abb. 4. Frankfurt/Oder, Nikolai-, heute Friedenskirche, Detail des Ostgiebels, Nische mit Malerei eines Engels der Zeit um 1300; Zustand nach Reinigung und Malschichtsicherung 1999 (Foto: J. Raue)

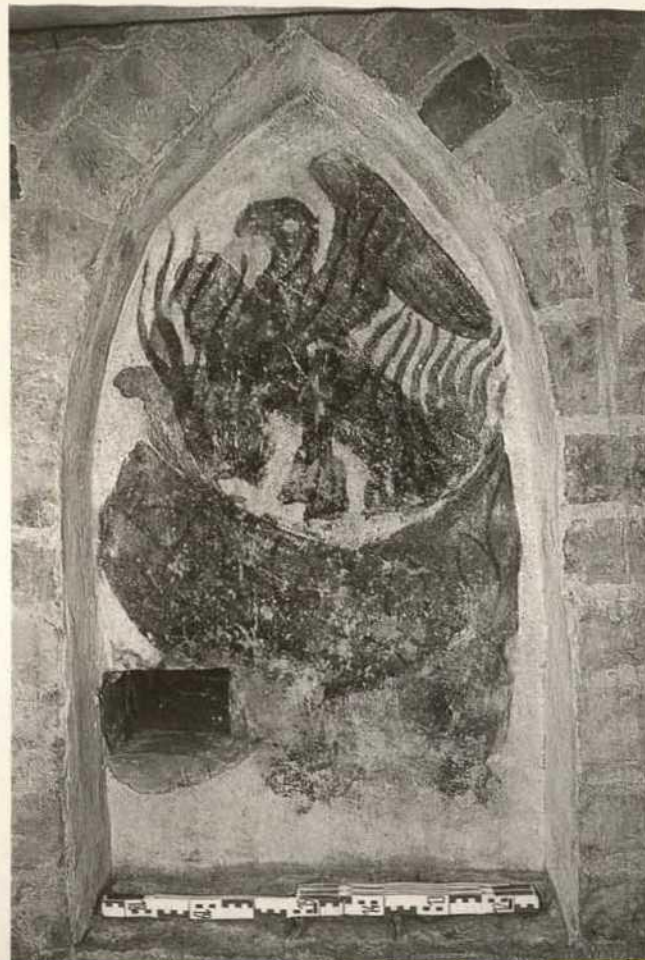
Abb. 5. Frankfurt/Oder, Nikolai-, heute Friedenskirche, Detail des Ostgiebels, Nische mit Malerei eines Phönix der Zeit um 1300; Zustand nach Reinigung und Malschichtsicherung 1999 (Foto: J. Raue)

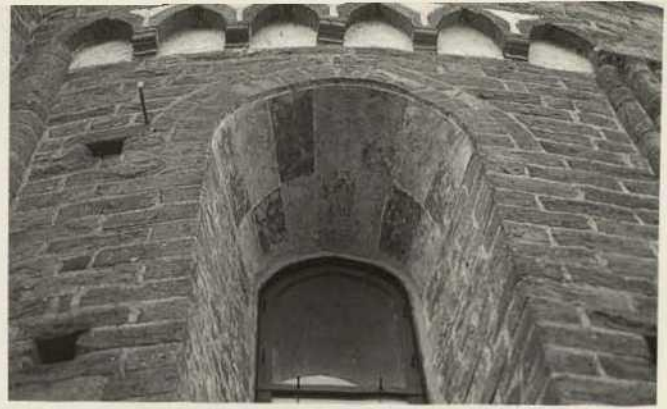
Abb. 6. Treuenbrietzen, Nikolaikirche, Chor, Südseite, Detail eines Rundbogenfensters mit spätromanischer werksteinimitierender Fassung in Schwarz und Weiß (Foto: H. Burger)

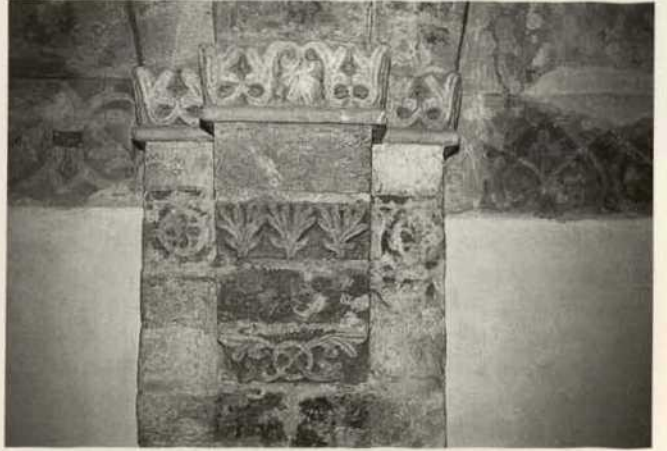
Abb. 7. Brandenburg/Havel, Dom, Bunte Kapelle, spätromanische Innenraumfassung auf unverputztem Backstein aus der Zeit um 1235 (Foto: J. Raue)

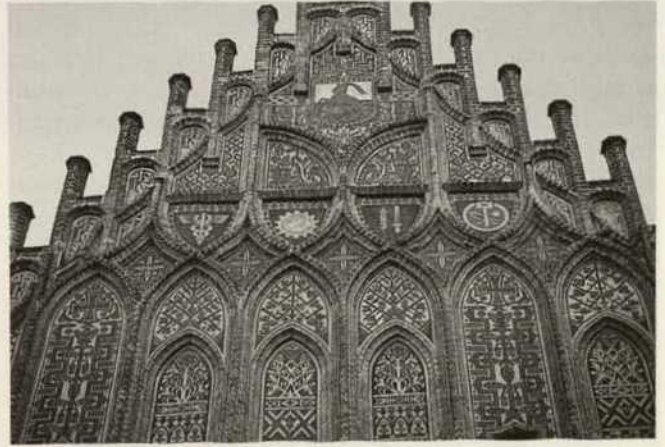
Abb. 9. Jüterbog, Rathaus, Ostgiebel, Dekoration der Giebel in Sgraffitotechnik 1336–38 (Foto: J. Raue)
