Pflegefall Fassade – Kritik und Akzeptanz. Beispiel Kartause Mauerbach/Wien

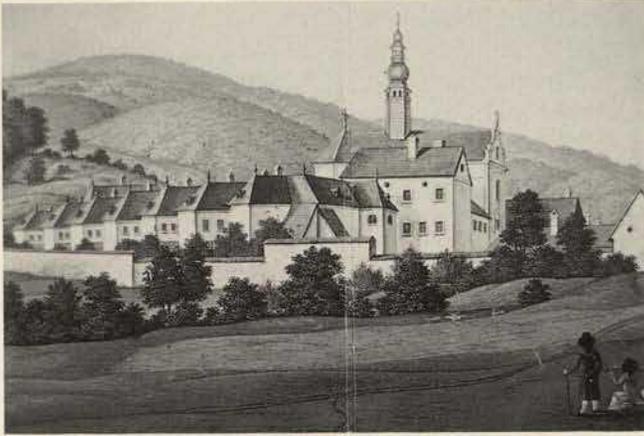
Abb. 1. Kartause Mauerbach nach der Aufhebung um 1792, Instandsetzung durch einheitliche Kalktünche

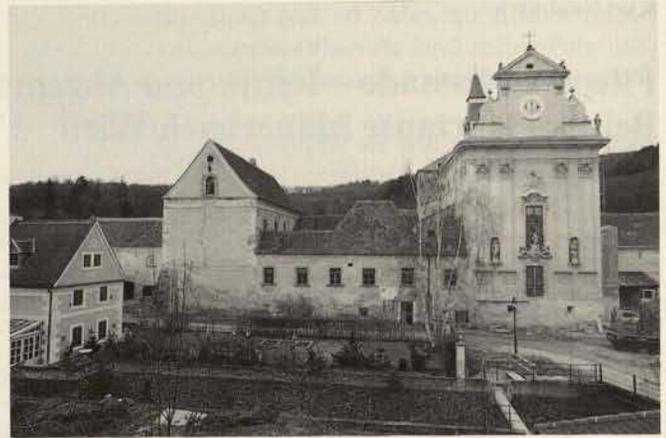
Abb. 2. Kartause Mauerbach, Klosterkirche und Bibliothek 1997, vor der Restaurierung

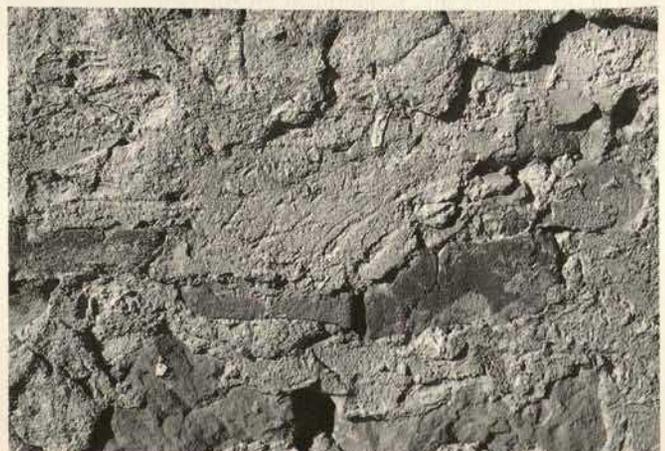
Abb. 3. Kartause Mauerbach, Bibliothek, Grundputz

In der Erstherstellung wurde als Fassadenputz auf einem kalkarmen, feinsandigen und lehmhaltigen Ausgleichsmörtel von bis zu 2 cm Schichtstärke, ein sehr kalkreicher Dünnmörtel von 2 bis 3 mm Stärke mit der Kelle aufgetragen. Bei entsprechender Pflege der Oberflächen (bis 1930 wurden die Gebäude regelmäßig instand gehalten) konnte dieser an sich problematische Putzaufbau – lehmhaltiger, weicher Unterputz / harter Oberflächenputz – Bestand haben. Da seither keinerlei Instandhaltungen ausgeführt wurden, sind nunmehr kleinere und größere Verluste der Haut eingetreten und durch die Schwäche des Unterputzes neben Hohlstellen auch Flächen im Ausmaß von Quadratmetern abgestürzt. Blasenbildungen und Aufbrüche der Feinschicht vervollständigen dieses Bild. Versuche mit diversen Sandsteinverfestigern können wohl im Bereichen des offenen Unterputzes angewendet werden, sind aber in den Mischbereichen, wo Feinputz ohne ausreichende Haftung auf den Unterputz konsolidiert werden muß, ungeeignet. Es ist zu befürchten, daß der an sich dichtere Feinputz noch zusätzliche Härtung erfährt und durch diese Konservierungsmaßnahme die Schichtbildung verstärkt wird. Im Sinne einer Homogenität des Materials haben wir nunmehr an den Chorfassaden der Klosterkirche Versuche auf Kalkbasis angestellt und nach vielfältigen Verfeinerungen in der Methode größere Fassadenbereiche in dieser Art behandelt. Vorerst wurden alle Sanierungsbereiche mit neu hergestelltem Sinterwasser vorgeätzt und damit mehrere Tage

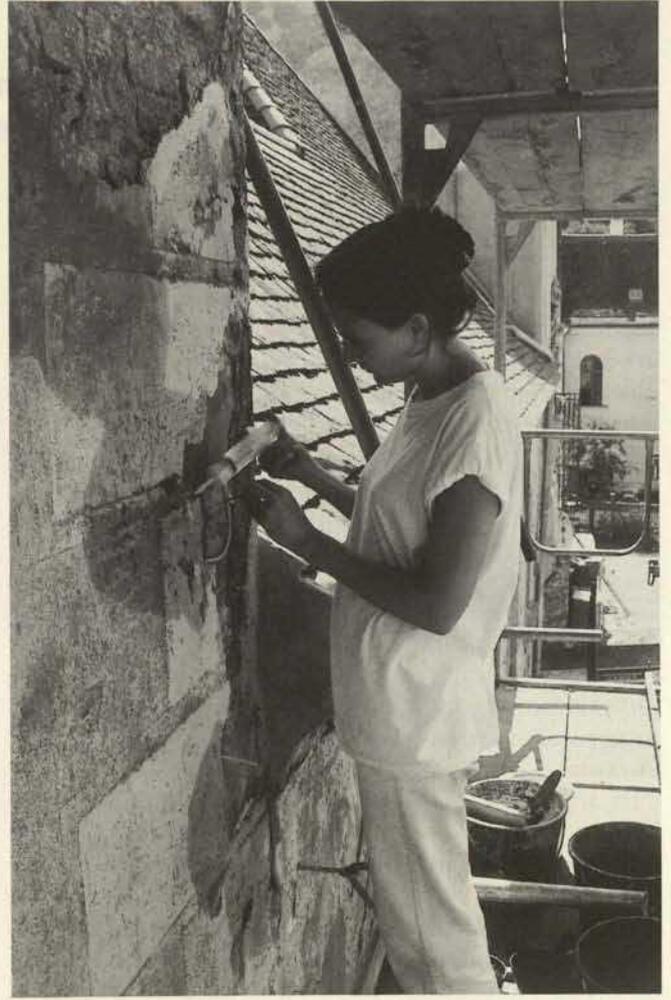
Abb. 6. Kartause Mauerbach, Bibliothek, Hinterfüllung nach Befeuchtung mit Sinterwasser

feucht gehalten. Mittels Kanülen wurde in die Hohlstellen Kalkmilch mit Feinstsand eingebracht und die zu behandelnde Stelle über einige Zeit vom Gerüst aus an die Wand angepreßt. Um ein langsames Erhärten zu erreichen, wurde öfters nachgefeuchtet.

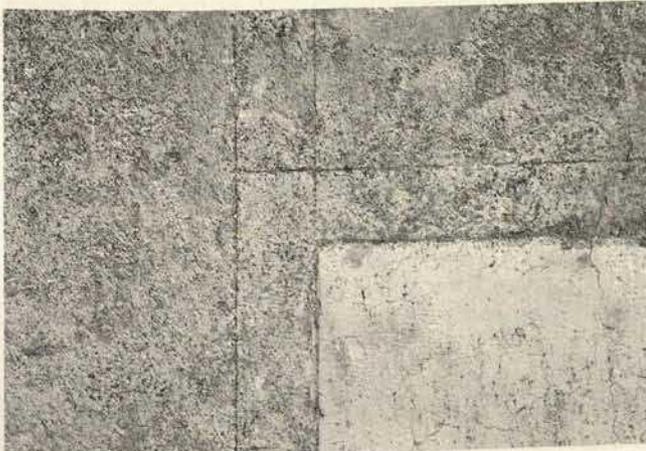
Abb. 4. Kartause Mauerbach, Bibliothek, Detail der Eckquaderung, Kalkglätte mit Nagelriß

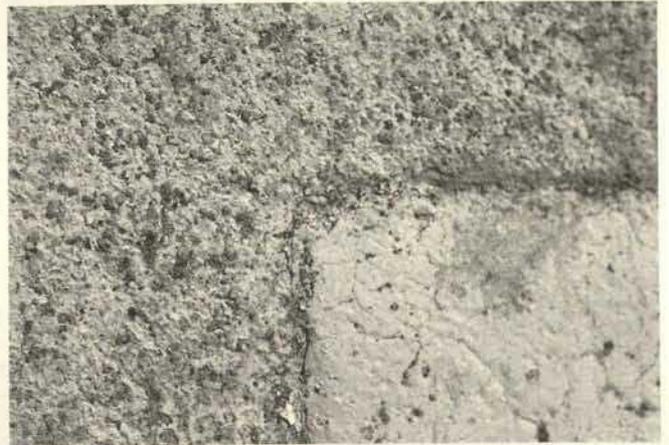
Abb. 5. Kartause Mauerbach, wie Abb. 4, vergrößerter Ausschnitt
