## Verputz und farbige Fassung der Felsfassaden von Petra

### *Plaster and Colour on the Rock-Cut Tomb Façades of Petra*

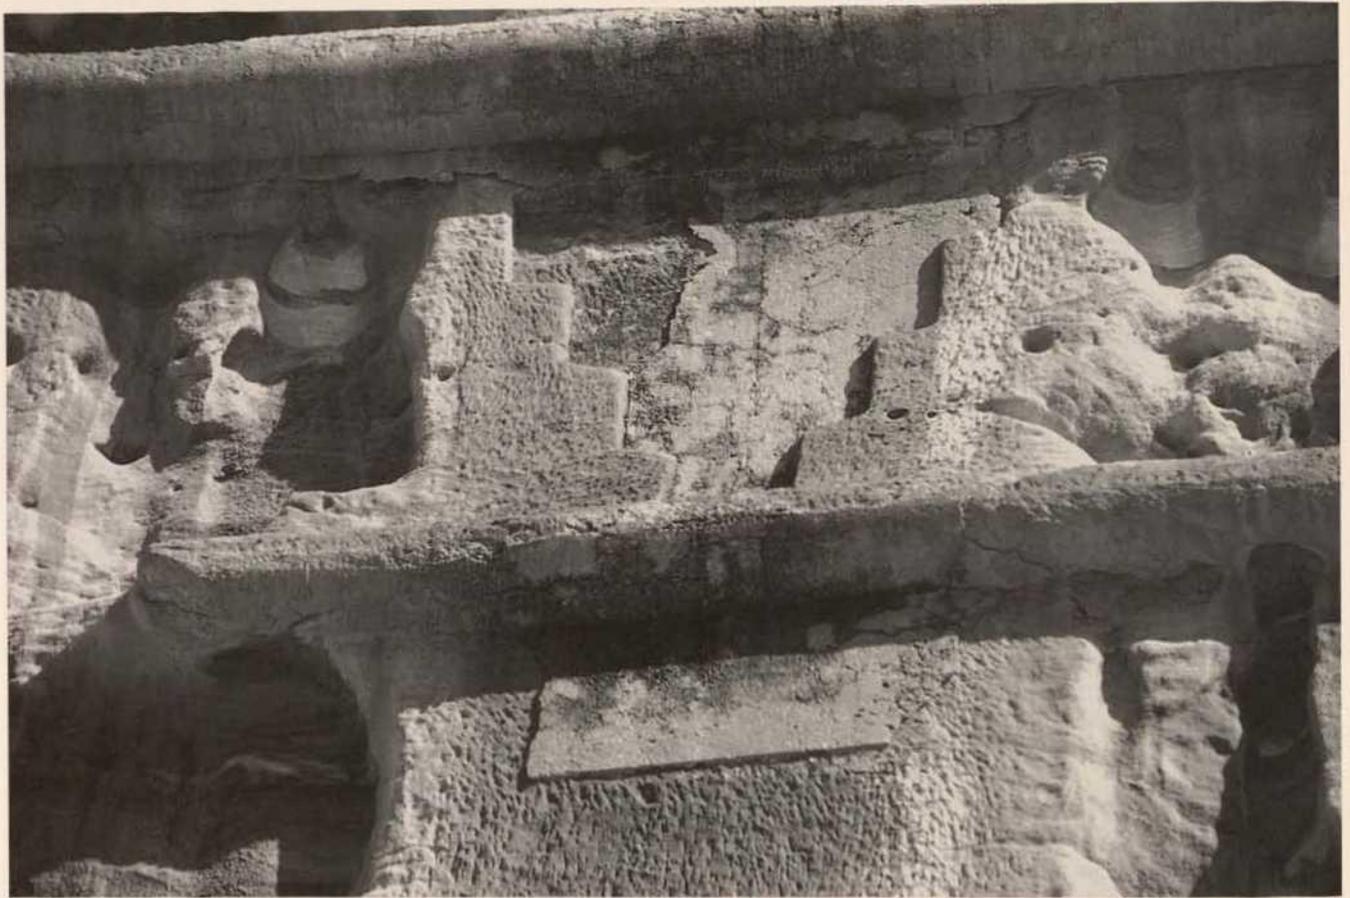
Abb. 1. Grabmonument 826. Putzreste zwischen den Zinnen und unterhalb des Rundstabes / Fig. 1. Tomb 826. Plaster remains between the crow's feet and under the round bar (torus)

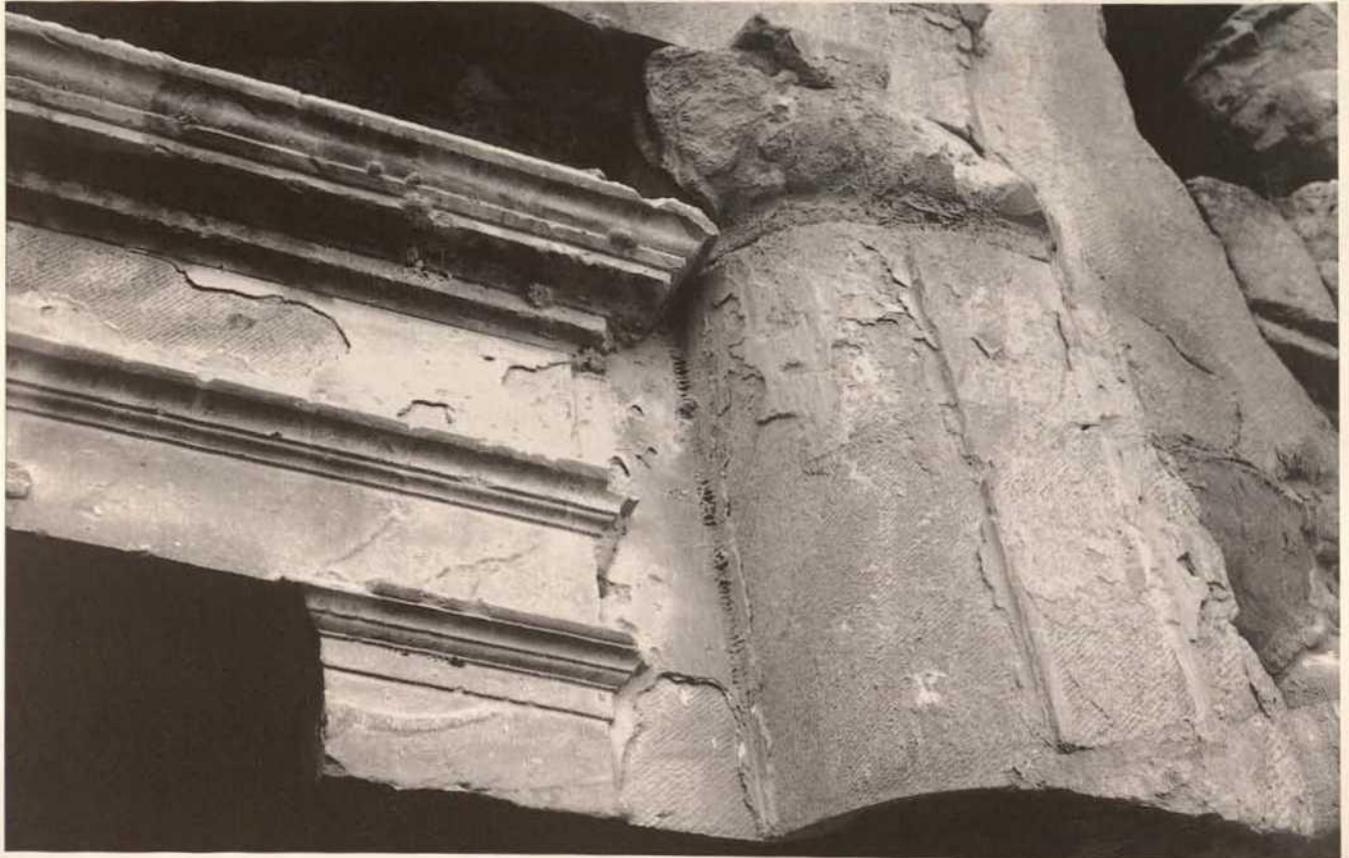
Abb. 2. Grabmonument 676. Putzreste auf dem Türsturz und einem daneben befindlichen Pilaster mit Viertelsäule. Die Spitzeisendressur ist eindeutig Träger des Verputzes / Fig. 2. Tomb 676. Plaster remains on the door frame and a nearby pilaster with quarter of a column. The traces of chiselling with the pointed chisel are unquestionably the support of the plasterwork

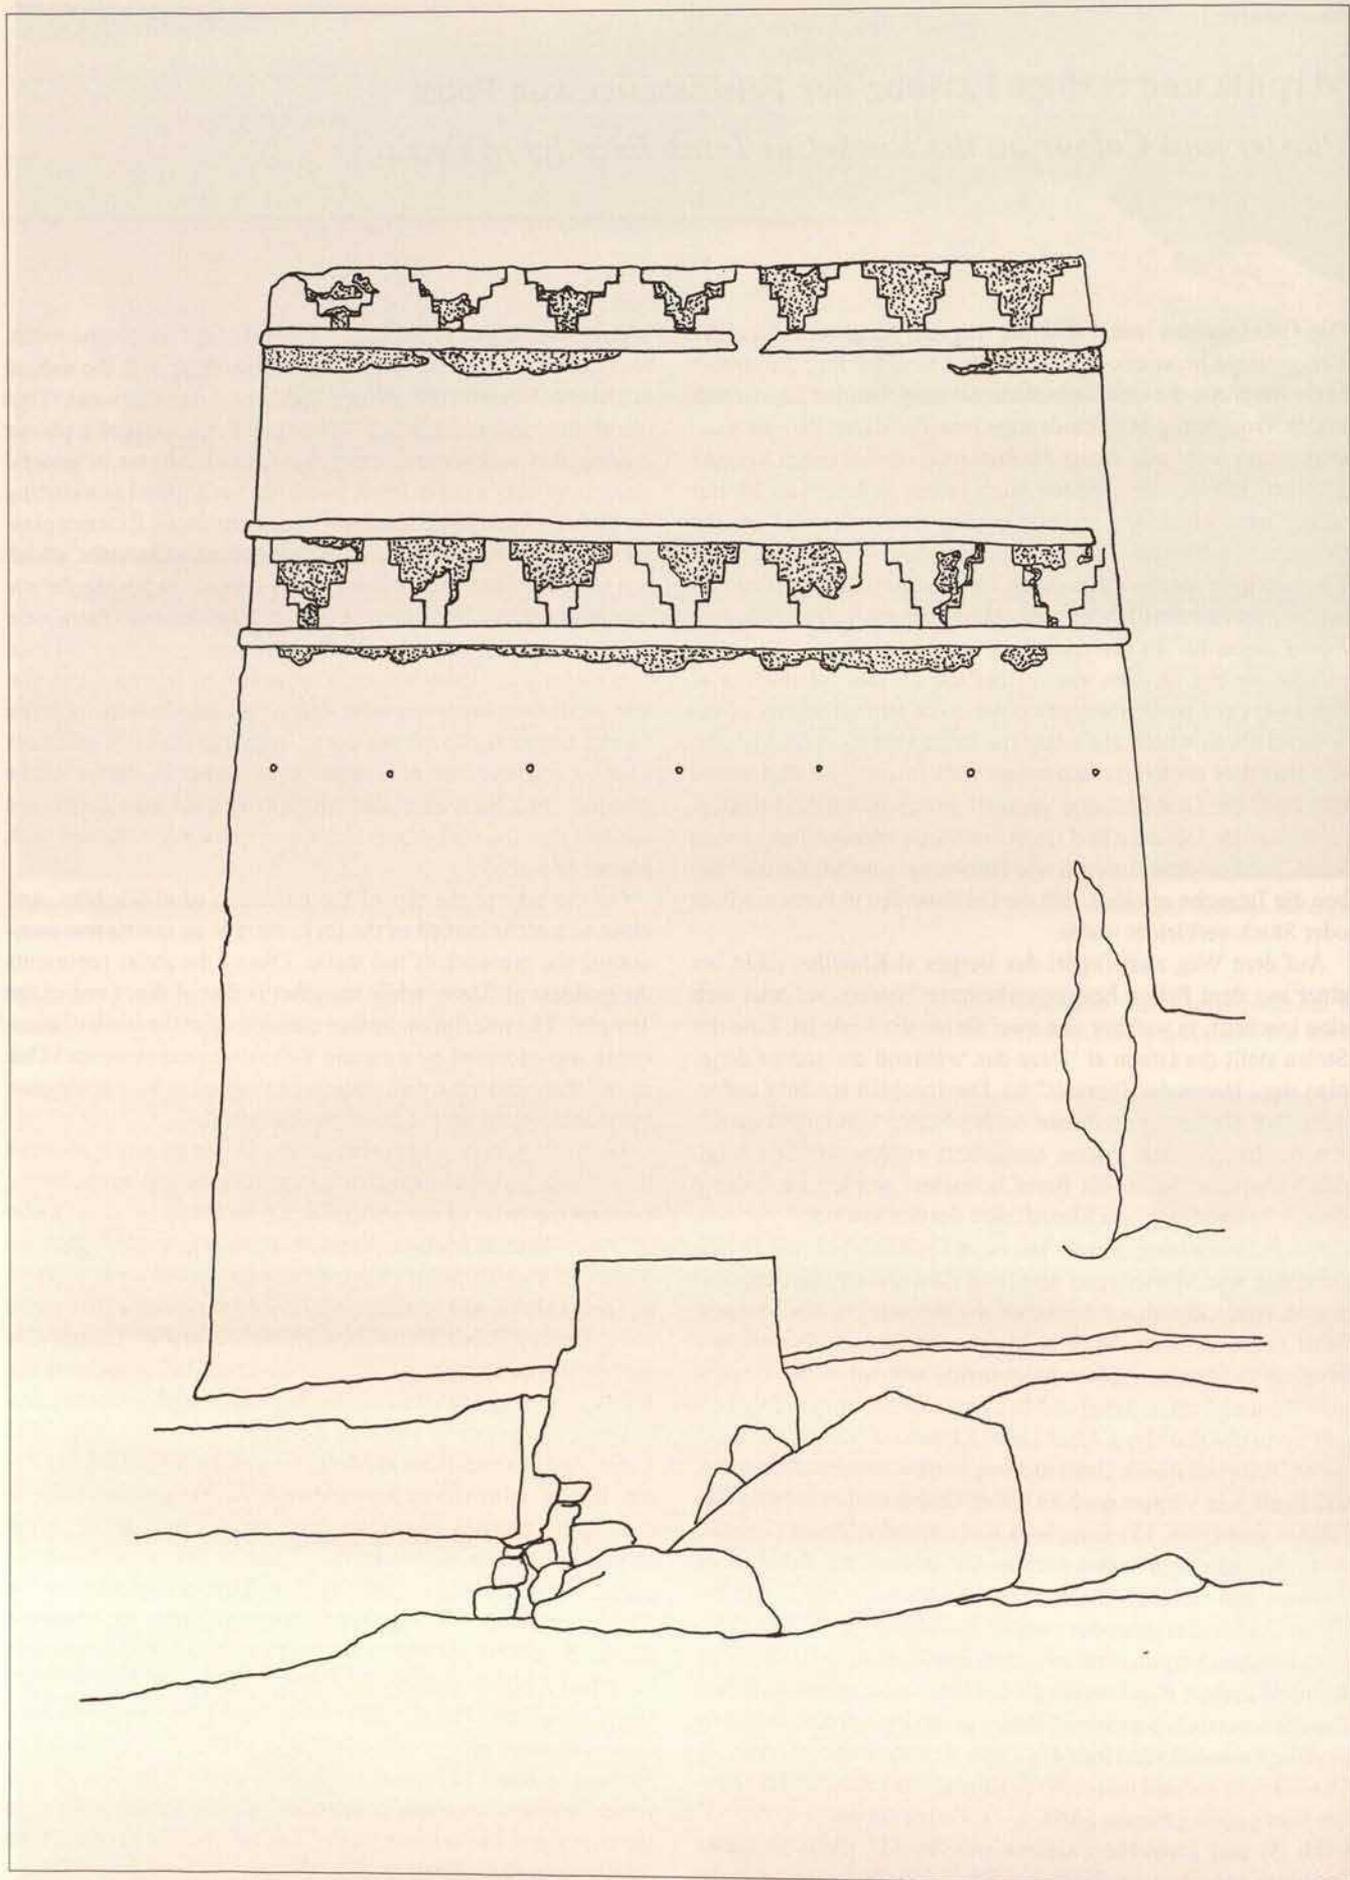
Abb. 3. Grabmonument 471. Putzreste zwischen den Zinnen und unterhalb der Rundstabprofile  
Fig. 3. Tomb 471. Plaster remains between the crenellation and below the respective torus

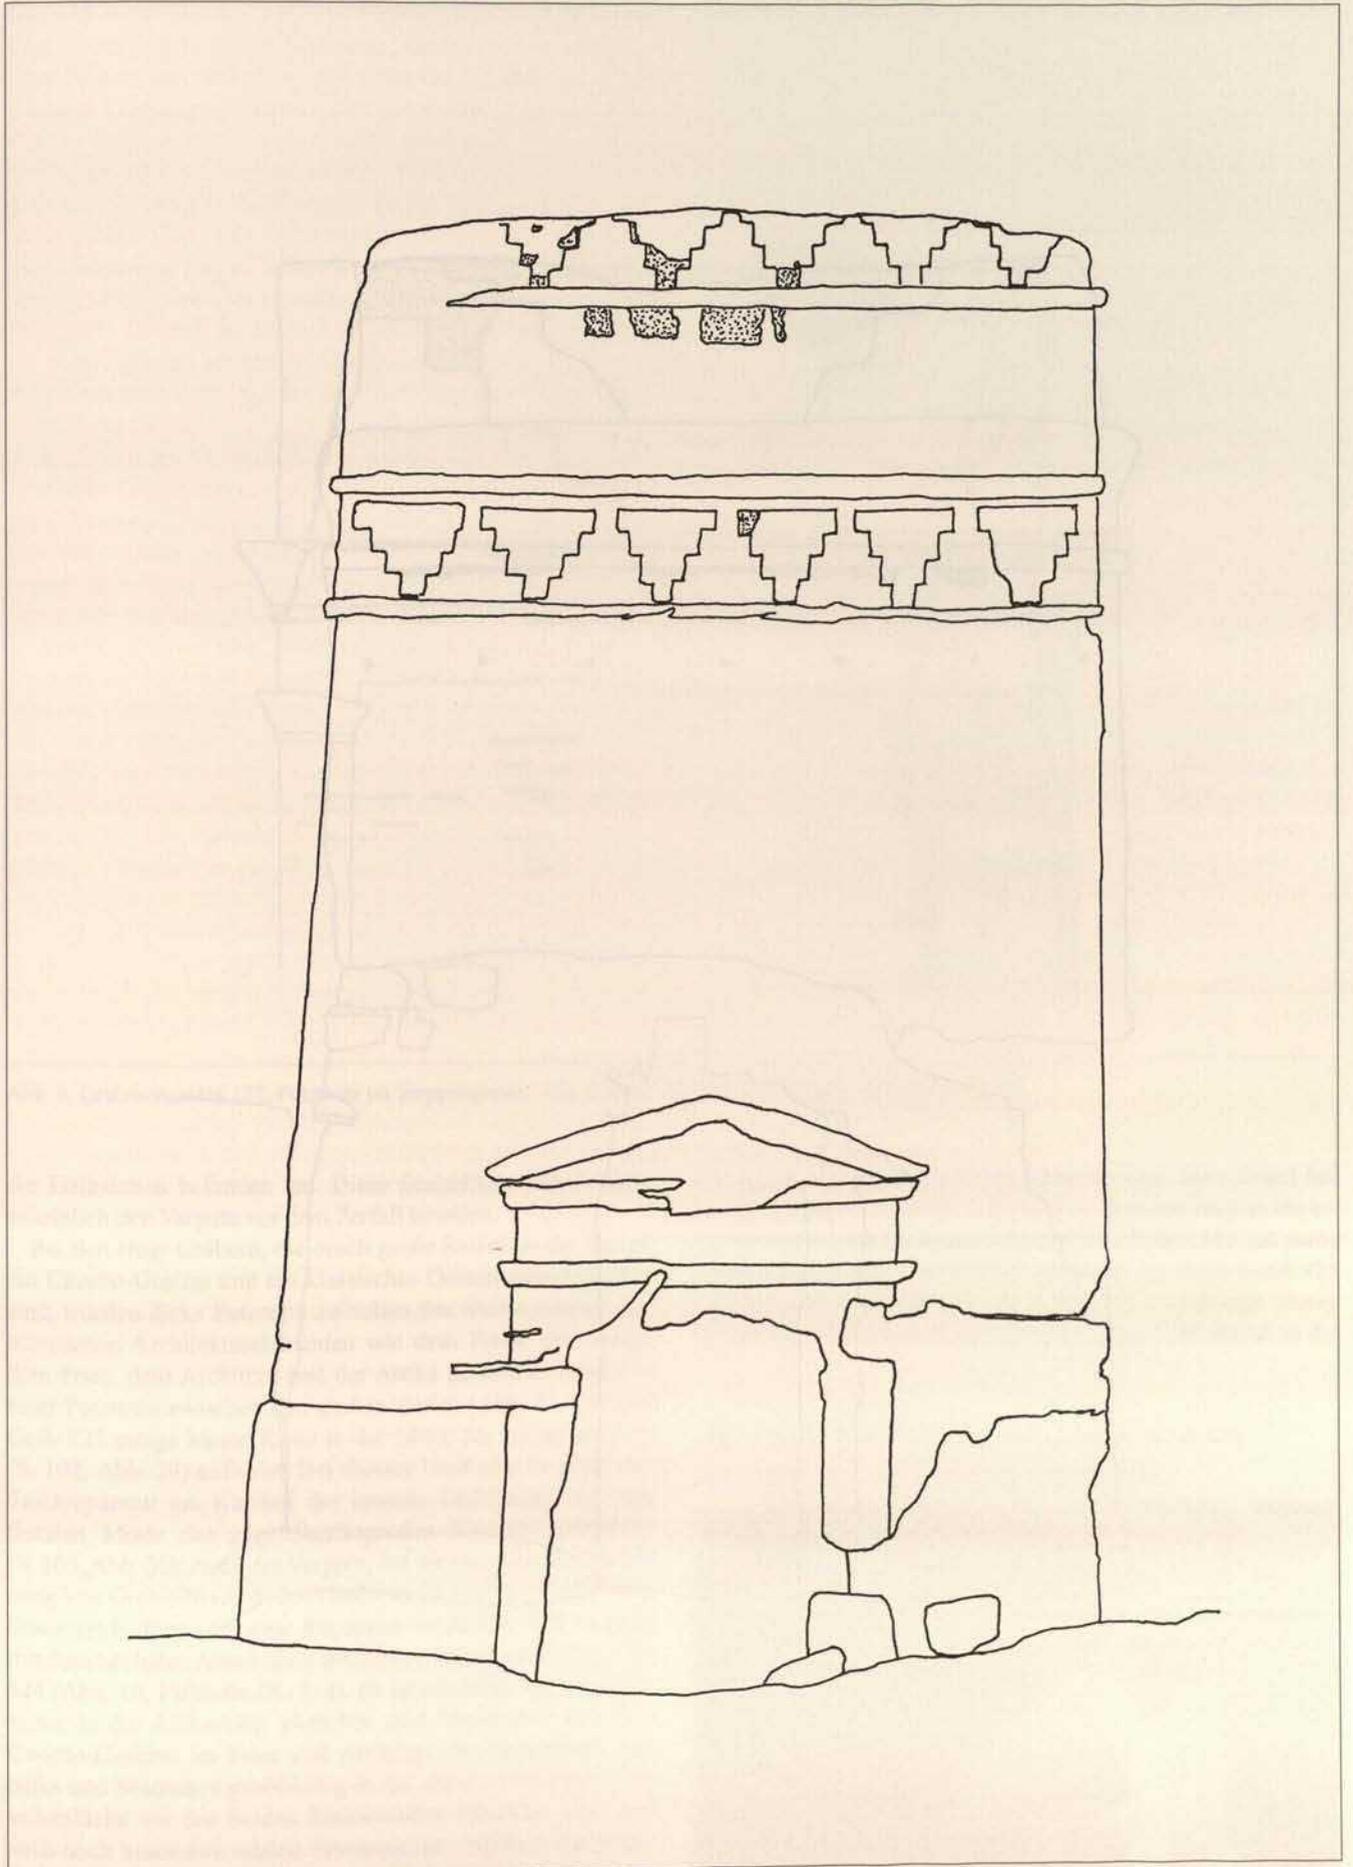
Abb. 4. Grabmonument 539. Putzreste zwischen den Zinnen und unterhalb des oberen Torus  
Fig. 4. Tomb 53. Plaster remains between the crenellation and below the upper torus

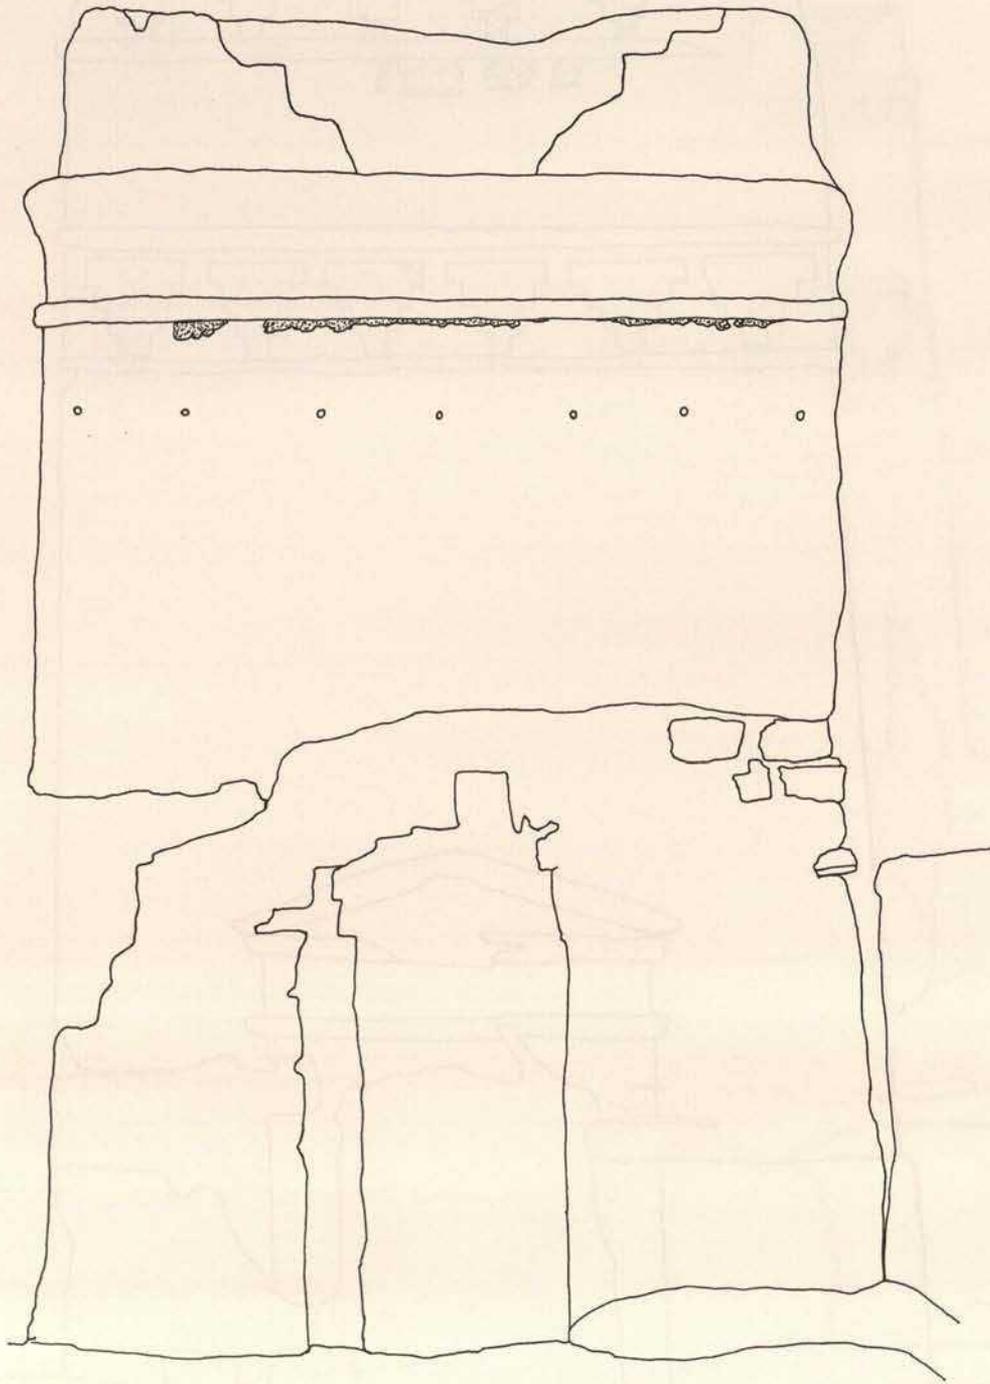
Abb. 5. Grabmonument 537. Putzreste unterhalb des Rundstabs / Fig. 5. Tomb 537. Plaster remains below the torus

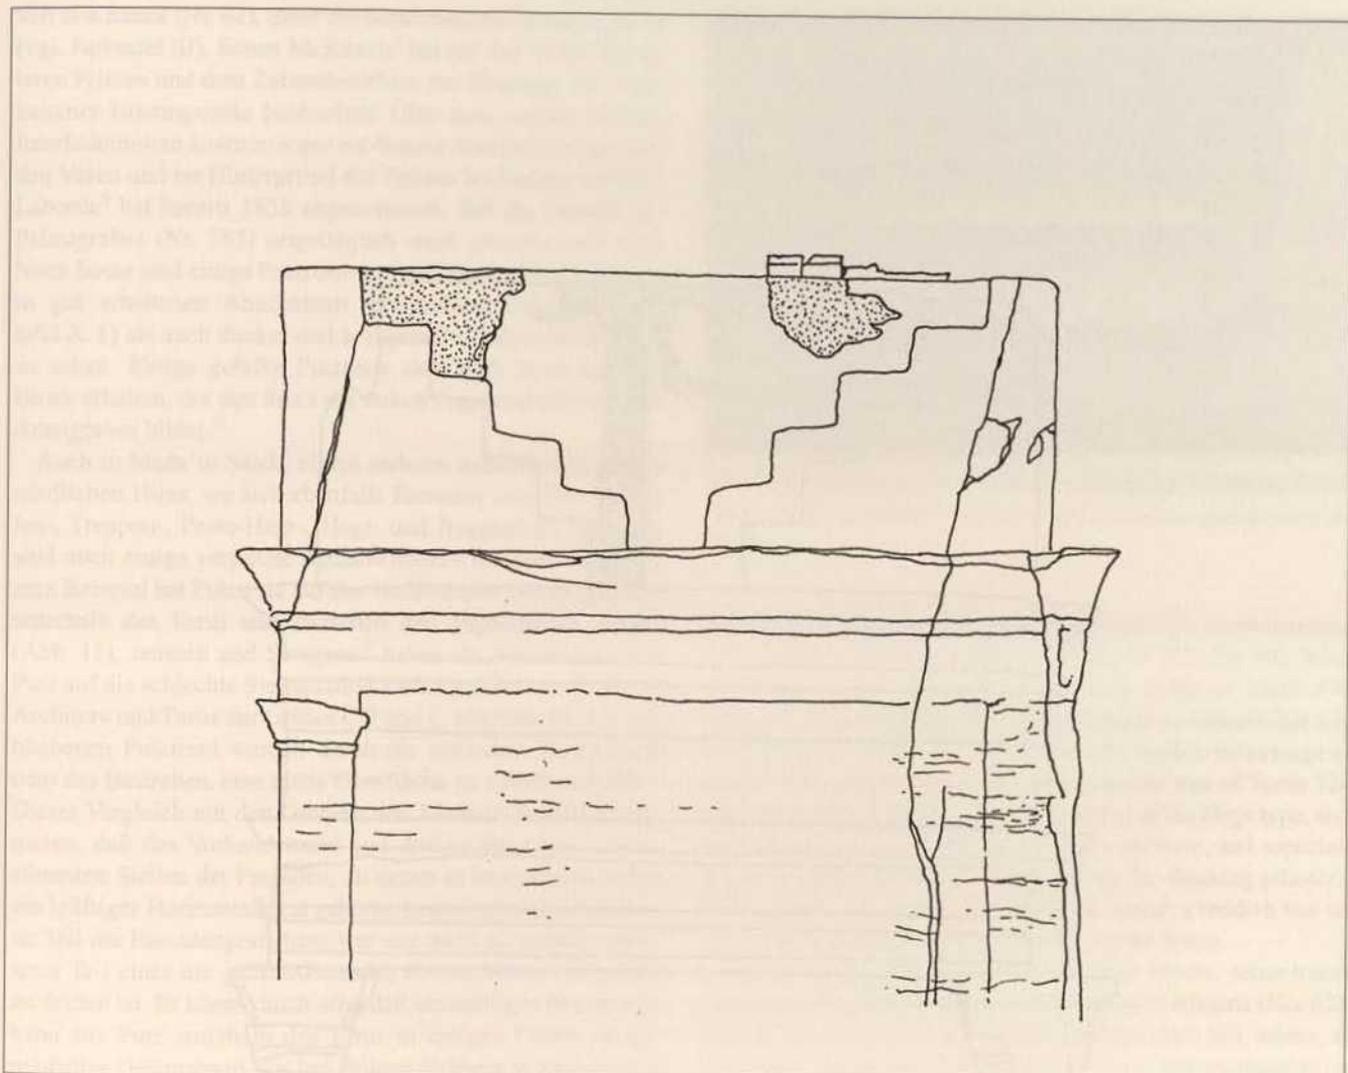
Abb. 6. Grabmonument 127. Putzreste im Treppengiebel / Fig. 6. Tomb 127. Plaster remains between crowsteps

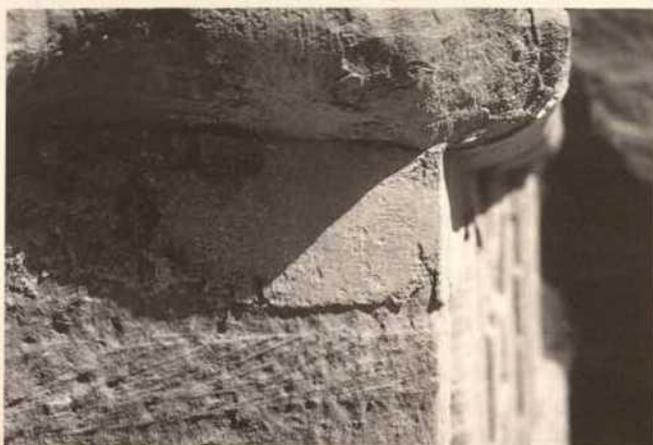
Abb. 7. Grabmonument 826. Verputz mit blauen Farbresten / Fig. 7. Tomb 826. Plaster with blue colour remains

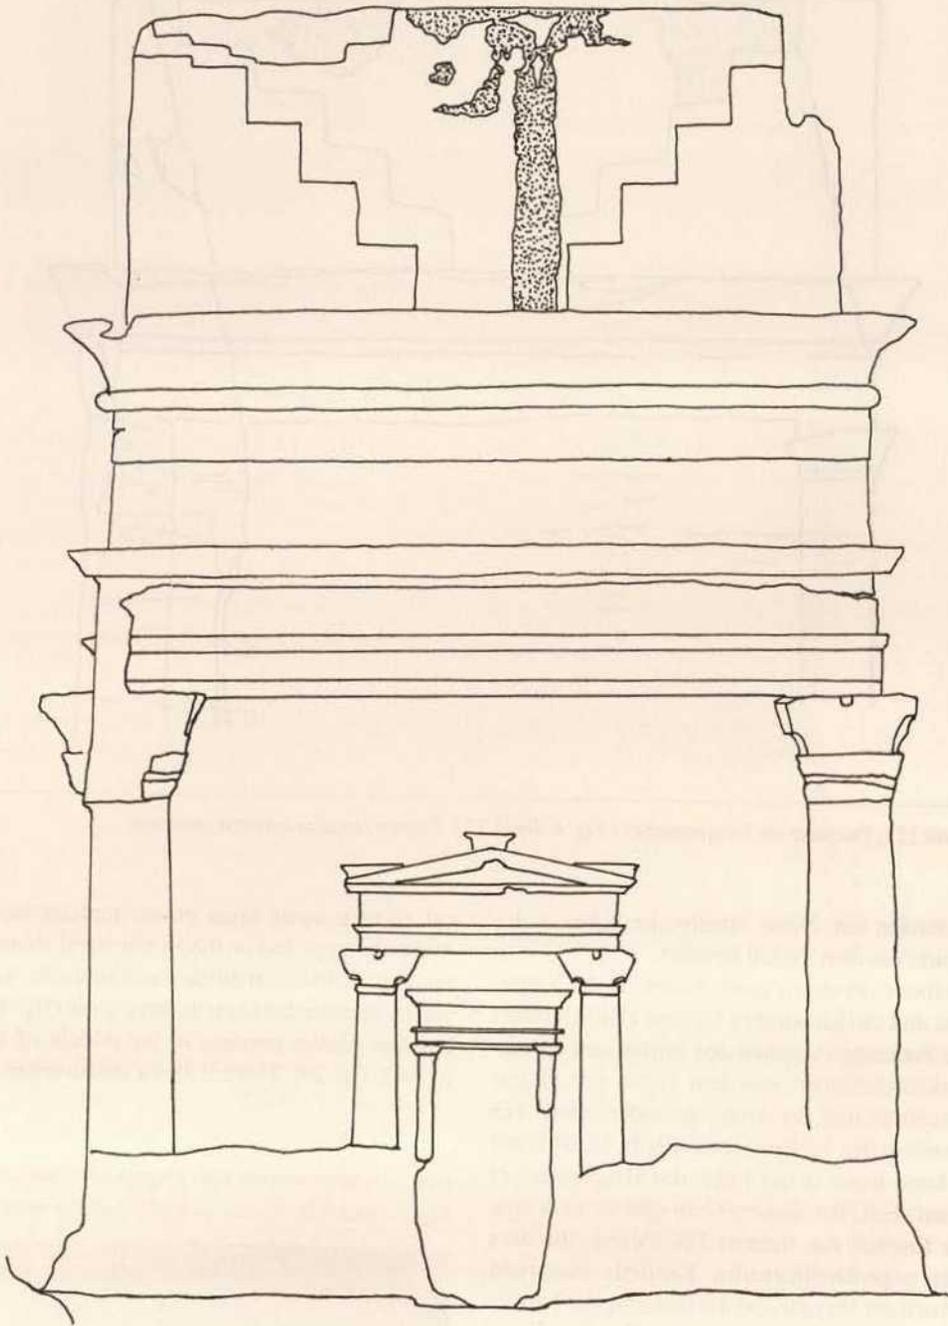
Abb. 8. Grabmonument 813. Putzreste im Treppengiebel / Fig. 8. Tomb 813. Plaster remains between the crowsteps

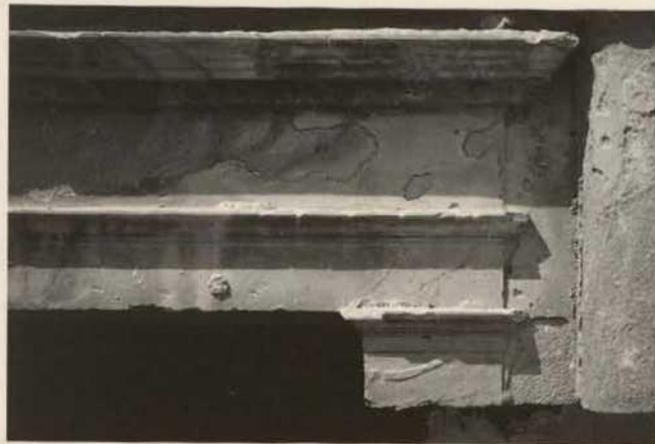
Abb. 9. Grabmonument 676. Putzreste im und um das Gebälk des Portals  
Fig. 9. Tomb 676. Plaster remains on and around the entablature of the portal

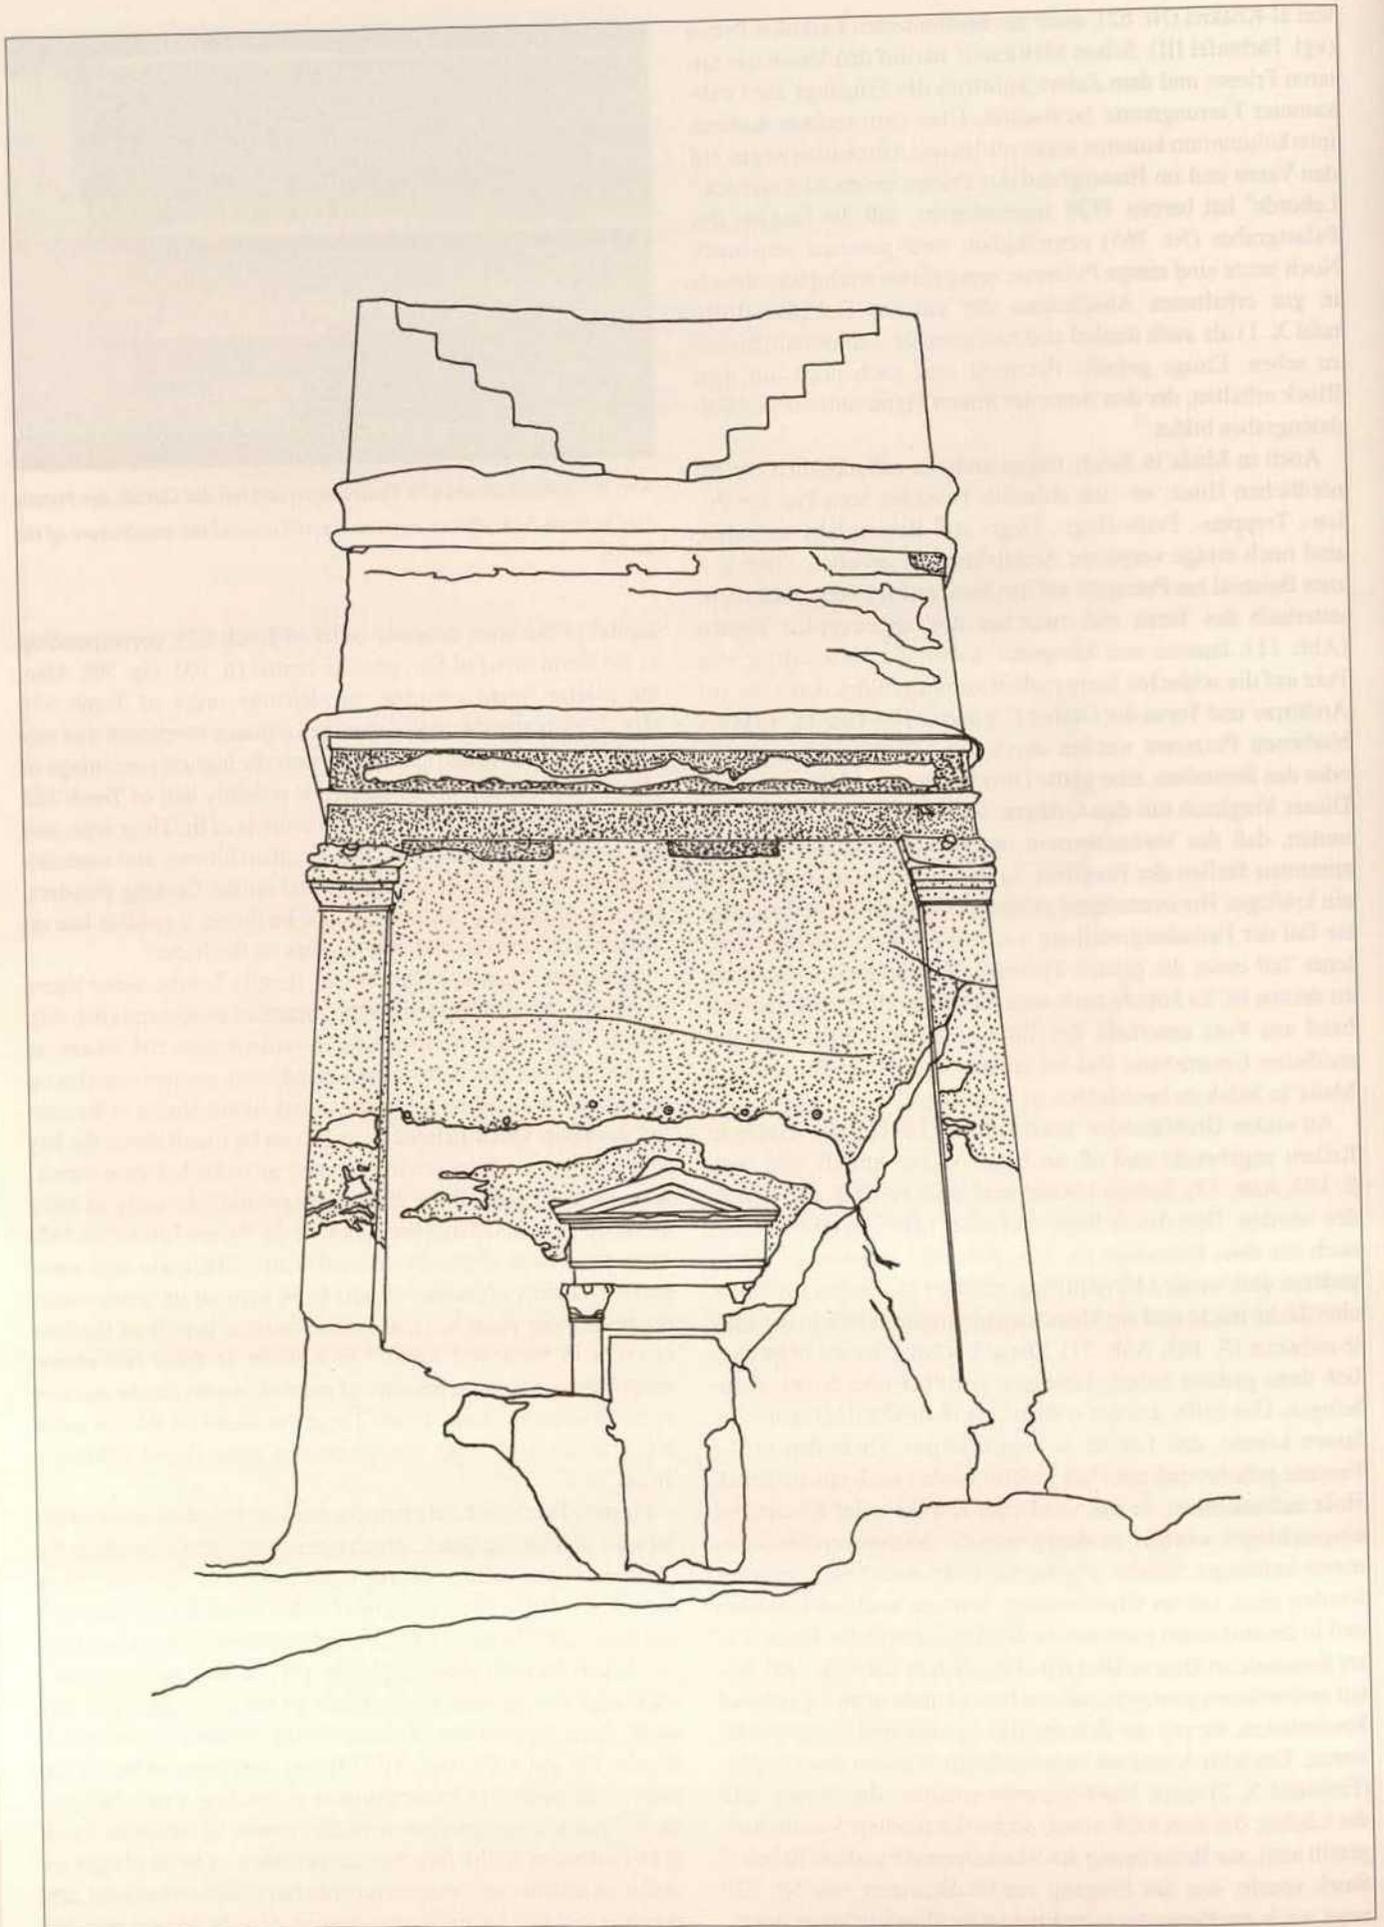
Abb. 10. Grabmonument 524. Großflächige Reste des Fassadenputzes / Fig. 10. Tomb 524. Rich remains of the original plastering

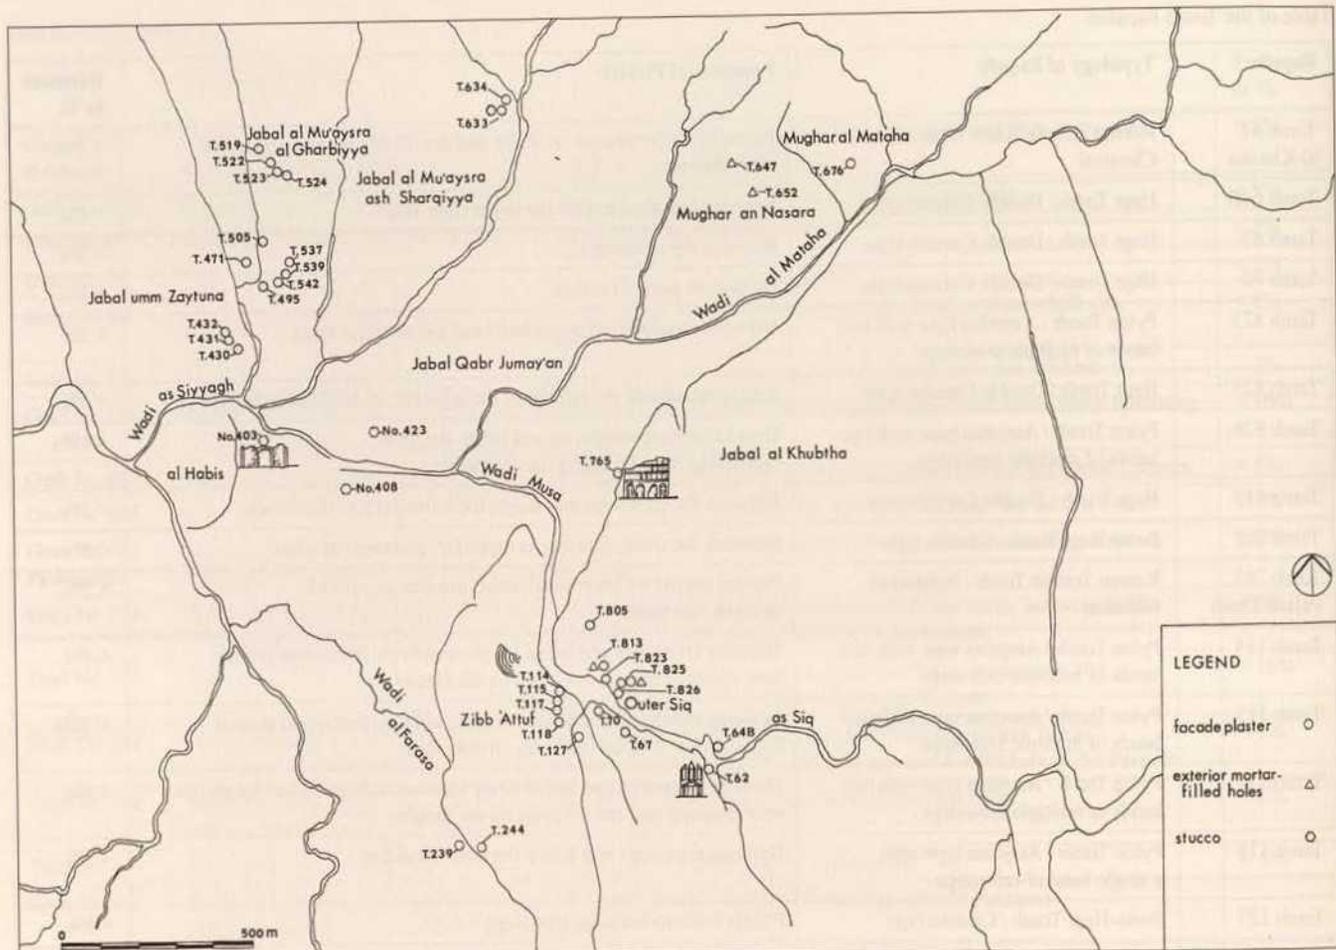
Abb. 15. Plan von Petra mit Einzeichnung der Grabfassaden, an denen Putzreste erhalten sind

Fig. 15. Map of Petra showing the distribution of the tomb façades with plaster remains

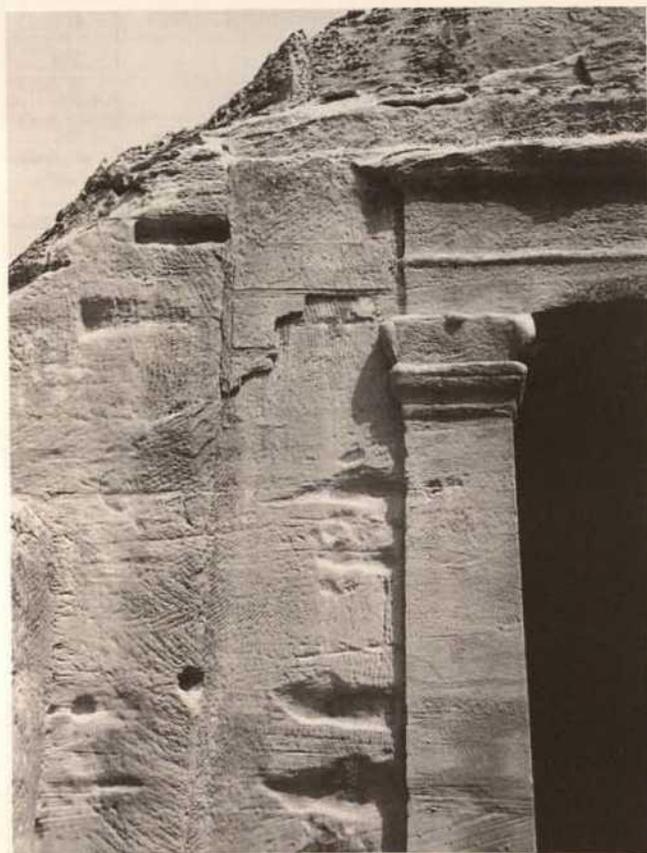
Abb. 16. Gartengrab. Putzreste neben dem linken Pilaster

Fig. 16. Garden Tomb. Plaster remains beside the left pilaster
