Hans Reuter

## Zur Sicherung historischer Holzkonstruktionen. Der „Alte Bauhof“ in Bad Windsheim

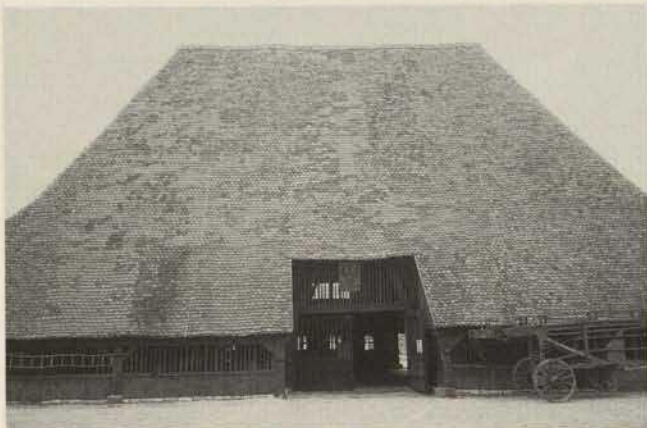
Abb. 2. Nordseite des „Alten Bauhofs“ nach der Instandsetzung.

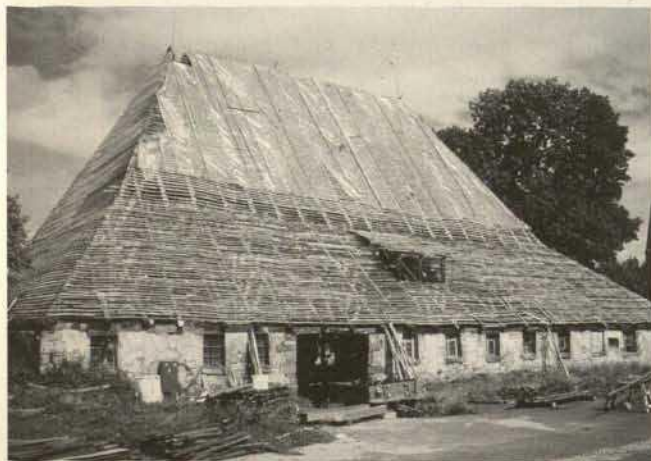
Abb. 4. Südseite des „Alten Bauhofs“ während der Instandsetzung.

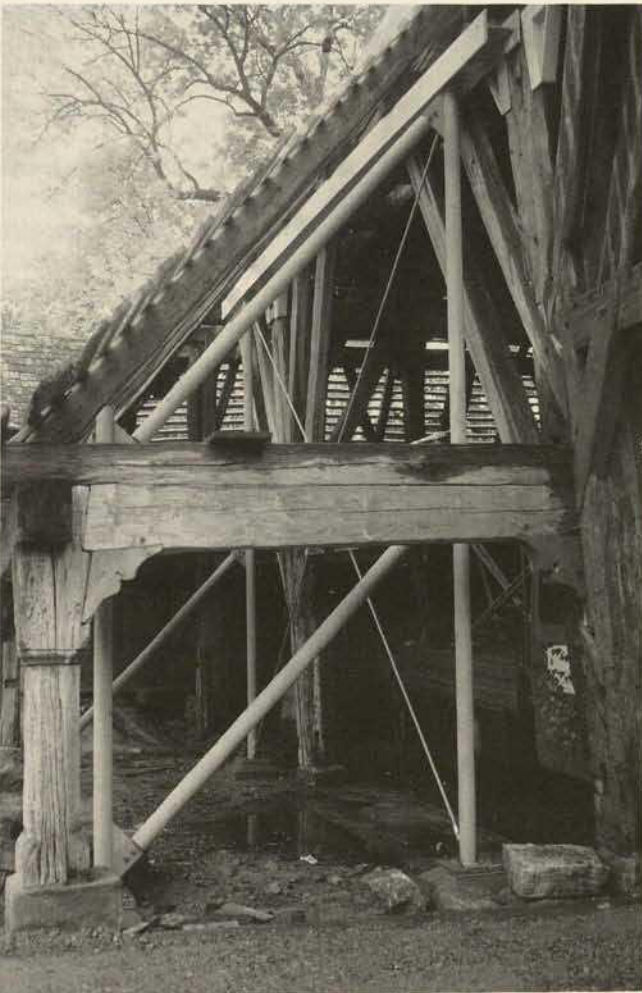
Abb. 12. Abseite mit eingestellten Stützgerüst. Der Traufräger folgt der Krümmung des Längsrähms.

Die Horizontalkräfte aus dem Dach werden in der Querrichtung von dem gekrümmten Träger in Traufhöhe durch direkten Kontakt aufgenommen.

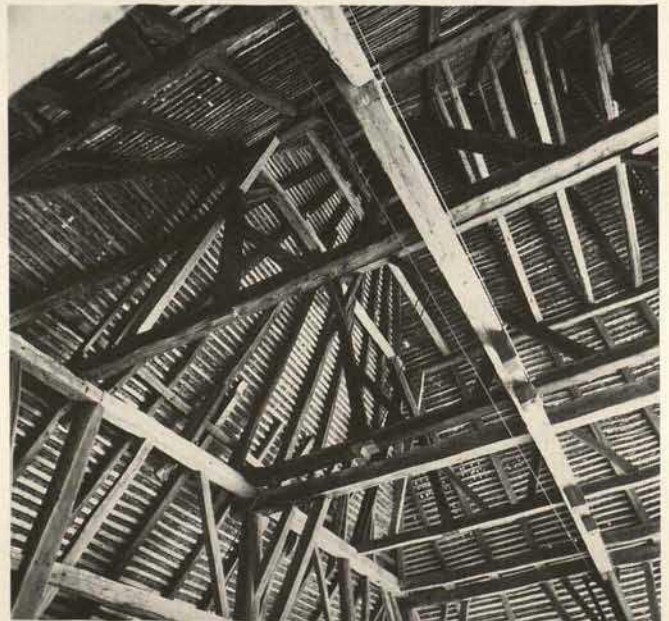
Abb. 20. Blick in den Dachraum. In Bildmitte ist die Abspannung der mittleren Stuhlsäule zu erkennen.

Die Abspannungen der mittleren Stuhlsäule treten vollständig hinter dem Holzwerk des Daches zurück, auch die Abstrebung der Ecksäulen muß man im Dachwerk suchen. Durch die Nutzung der im Dach verfügbaren großen Höhe ist es gelungen, die statisch sehr effektiven Stütztragwerke weitgehend zu minimieren.
