## Die Restaurierung des Monuments 825, eine Fallstudie

### *The Restoration of Tomb 825, a Case Study*

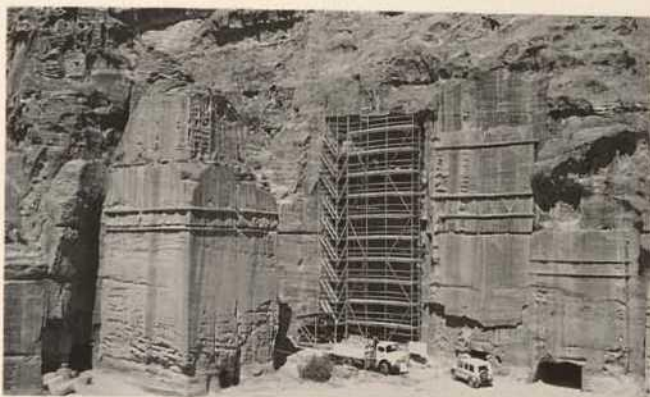
Abb. 1. Gerüst an Monument 825

Fig. 1. Scaffolding on Tomb 825

The scaffolding provided for Petra had to be a longlasting system, reusable, resistible and adaptable to the special conditions of the site. A steel-tube-coupling scaffolding has been chosen (figs. 1–2). The coupling system seemed most variable and advantageous for use in Petra. Differences in height of the ground, projections and recesses of the architecture can easily be levelled. The purchase of a turret with a winding staircase has in no way been luxury, because it makes daily work with its climbing up and down, transport of photographic material and electronic tools much easier. Not to speak of the advantages of a secured way up to the single platforms with high ranking official visitors, diplomats, ministers and deputies from parliament or with specialists from international institutions who are frequenting Petra and especially the restoration site rather often. For raising heavy loads, a mechanical rope-winch can be installed, for daily needs a simple block-and-pulley is sufficient. In any case it was important to choose longliving and resistant tools and systems with easy and manual handling.

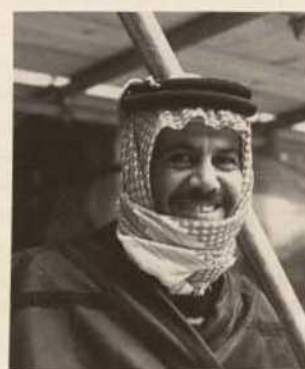
Abb. 6. Restaurator Egon Kaiser beim Mischen des Reparaturmörtels am Hubarmkneiter

Fig. 6. Restorer Egon Kaiser preparing repair mortar on the heaving-arm-kneader (mixer)

Die Masse wird mit einem Hubarmknetter durchmischt (Abb. 6). Kriterium für die Mischdauer sind die im Mineralsubstrat enthaltenen Glasfaserbüschel, die nach entsprechender Mischzeit als Einzelfasern gut verteilt vorliegen sollen. Die so aufbereitete Masse besitzt bei entsprechend luftdichter und kühler Lagerung eine hohe Lagerbeständigkeit. Unmittelbar vor der Verarbeitung wurden dann durch manuelles Mischen auf 1 kg dieser Mörtelmasse 75 ml Kieselsäureester FUNCOSIL 510 und 10 ml SYTON W30 zugesetzt (Abb. 7). Da sich diese Mischung aber mit der Zeit als zu trocken und schwer verarbeitbar erwies, wurde dazu übergegangen, den Zusatz von Kieselsol SYTON W30 auf 40 ml zu erhöhen, wodurch eine bessere Haftung und Verarbeitbarkeit erreicht worden ist.

The ingredients are mixed in a machine (fig. 6). The length of time needed for mixing is determined by the glass fiber bunches in the mineral powder, which need to separate and spread throughout the mixture. The mixture, if prepared in this way and stored in an airtight and cool storage space, has a long storage durability. Immediately before work begins 1 kg of mortar is manually mixed with 10 ml of SYTON W30 and 75 ml of consolidant FUNCOSIL 510 (fig. 7). Since in the course of time, this mixture turned out to be too dry and therefore rather difficult in its application, it was decided to increase the quantity of silica sol SYTON W30 up to 40 ml, thereby receiving much better adhesion qualities and an easier process of application.

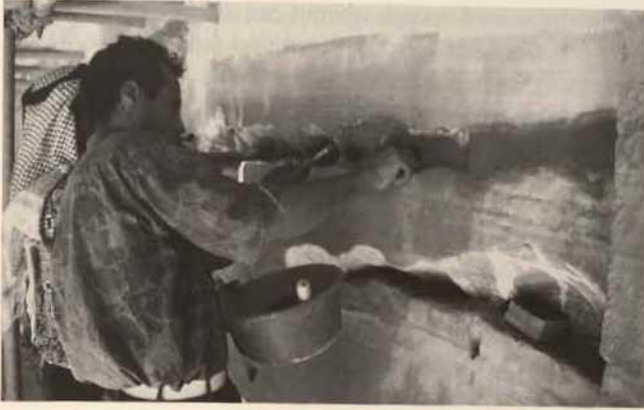
Abb. 8. Alveolarauswitterung: unten nach Abarbeitung der Salzkruste, oben Antrag des Reparaturmörtels

Fig. 8. Alveolar weathering: below after reducing salt incrustations, above application of repair mortar

Loose dust and stone particles in a damaged area are swept away with a brush (colour plate XIV. 1). If the area contains visible salt efflorescence a tooth chisel is used to carefully remove the surface deposits (fig. 8). Around the edges of intact surface areas special care is taken in order not to affect the original surface. This procedure cannot be considered a stone masons' work, though it simply serves to remove the salt deposits up to a thickness of 2 mm. The surface, dressed in this way, is finally cleaned with a brush.

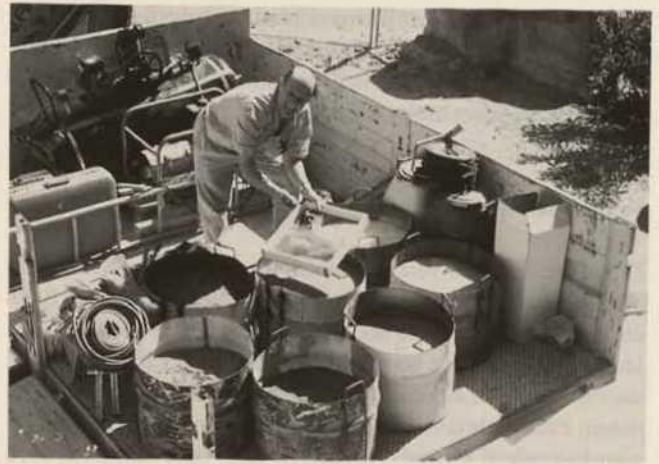
Abb. 9. Farbige Sande zur Herstellung des Reparaturmörtels

*Fig. 9. Coloured sands for the production of repair mortar*

The colouring of the repair mortar has mainly been obtained by grinding multicoloured sandstone pieces from Petra. From the 22 major shades existing in Petra, only 10 red, violet, and yellow tones are used, with which the most frequently occurring colours can be mixed (fig. 9). The red colour of the repair mortar was chosen in accordance with the basic colour of the weathered natural sandstone, in order to blend in with the natural situation. The light ochre colour of the still well preserved surfaces is simply due to dust layers, which, over time, have been attached to the stone surface through humidity and thus often formed a sinter crust. Through retouches the repair mortar will be adapted to the colour of the ochre patinated surface. For this purpose a finest grained sand found in deposits of river beds is used. This sand, mixed with dust and possibly a small additive of pigment, is suspended in water and applied to the surface with a brush (fig. 10). Through this application, the process of brightening the colour, which usually requires decades, is sped up so that the rest of the natural patina can be left to the forces of nature (colour plate XIV. 6 and XVII. 2). A fine tuning of the mortar colour with the surrounding areas seems moreover not to be necessary, since the overall colour of the monuments is never uniform but rather consists of a variety of shades and tones in itself (colour plate XVII. 1, 3 and XV).

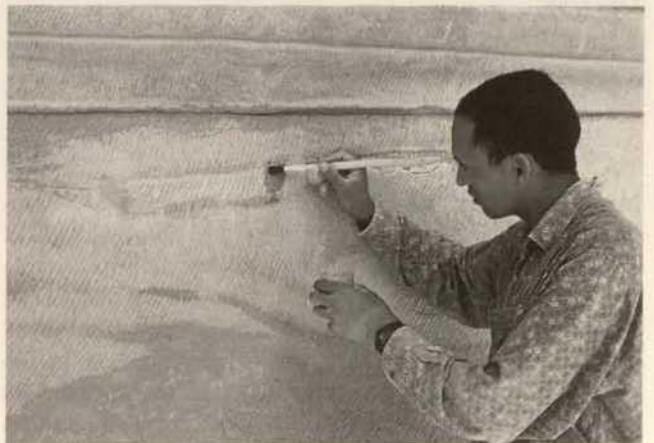
Abb. 10. Auftragen der Suspension bei der Retusche einer Reparaturstelle

*Fig. 10. Application of suspension retouching the filling*

feinstkörniger Flußsand aus Ablagerungen in den Bachbetten. Dieser wird, vermischt mit Staub und gegebenenfalls einem geringen Zusatz von Pigmenten in Wasser suspendiert, lasierend mit dem Pinsel auf die Oberfläche aufgetragen (Abb. 10). Durch diesen Auftrag wird in Verkürzung des über Jahrzehnte ablaufenden Geschehens eine ausreichende Aufhellung der Farbigkeit erreicht, so daß der Rest der natürlichen Patinierung, dem Staubantrag und Regen überlassen werden kann (Farbtafel XIV. 6 und XVII. 2). Außerdem erübrigt sich auch eine Feinabstimmung der Mörtelfarbe auf die Farbigkeit des jeweils umliegenden Bereichs, weil die Gesamtfarbigkeit der Monumente über größere Flächen hin ohnehin nicht einheitlich ist, sondern meist in verschiedenen Nuancen variiert (Farbtafel XVII. 1, 3 und XV).

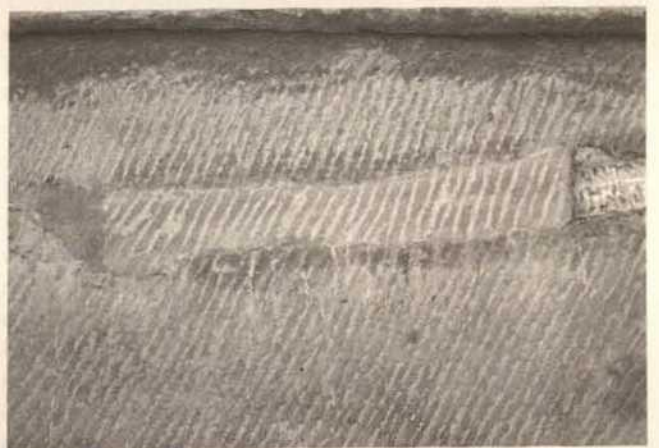
Abb. 11. Retuschierte Reparaturstelle

*Fig. 11. Retouched filling*

Mortar in state of humidity looks rather dark but will become much brighter during the drying-process, colouring and retouches with pigments will therefore only be final harmonizations (fig. 11).

Die Mörtelmasse ist beim Antragen in feuchtem Zustand verhältnismäßig dunkel und wird dann beim Trocknen heller, so daß eine Retusche meist nur eine abschließende Einstimmung ist (Abb. 11).

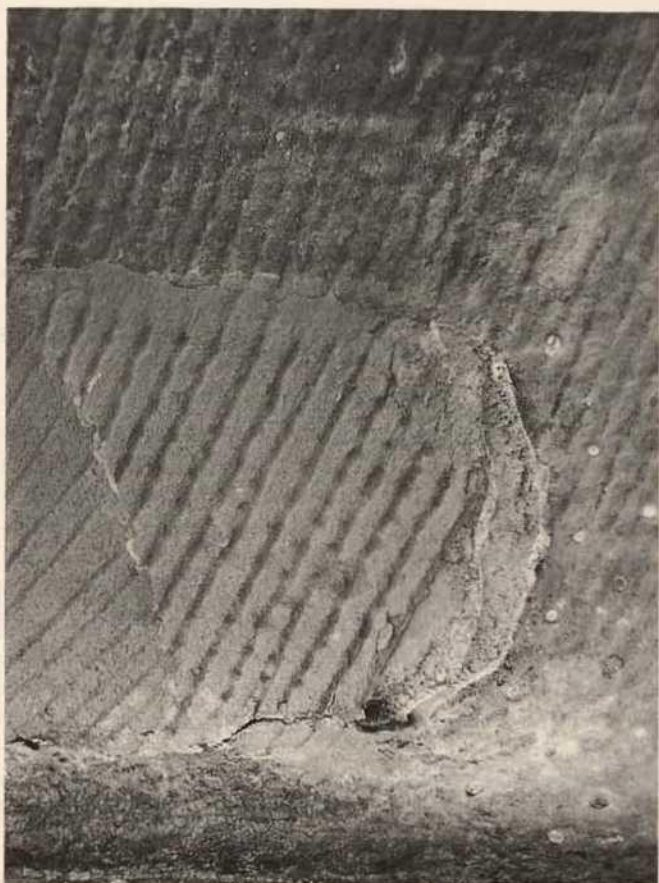
Durch nachlässiges Verarbeiten des Kieselolmörtels kommt es vor, daß die Ränder der Antragsmasse nicht richtig an den Stein angebunden haben (Abb. 12). Außerdem wird ein auf Null auslaufendes Anarbeiten des Mörtels an die Oberfläche oft durch die relativ grobe Körnung des Sandes von Petra erschwert. In diesen Fällen werden die schadhafte Ränder nochmals mit einem Feinmörtel überarbeitet. Dieser wird unter anderem auch dazu benutzt, Schalenränder anzuböschern und kleinere Risse zu schließen.

An additional problem was the high salt content of many areas of the façade. Salt from the surrounding stone permeates the repair mortar so that after a short period of time the mortar disintegrates or literally bursts open. In such areas of high salt content, the mortar acts like a poultice extracting salt from within the stone and therefore had to be renewed several times.

Through careless workmanship of silica sol mortar it occurs that the rim of the repair mortar does not have sufficient adhesion to the surrounding stone surface (fig. 12). A fine and neatless application of mortar at the edges of fillings and repairs moreover is rather difficult due to the rough structure of the sands at Petra. Therefore a fine grained mortar is used for supplementing these shallow damaged areas. The fine grained mortar is also used for escarping scaly rims or to seal small cracks.

Abb. 12. Salzschäden am Randantrag einer Reparaturstelle  
 Fig. 12. Damages caused by salts at the application rim of a repair area

Vor der Verarbeitung des Materials wurden auf 100 ml Vorprodukt noch 15 ml Remmers Steinfestiger 510 und 6 ml SYTON X30 untermischt. Um diesen Feinmörtel zu verarbeiten, wurde die zu bearbeitende Fläche zunächst mit Wasser vorgeätzt. Nach dem Vornetzen kann der Mörtel direkt angetragen werden. Ein Nacharbeiten ist nicht mehr notwendig, lediglich in den Bereichen, in denen die Oberflächenbearbeitung nachzuahmen ist. Nach dem Abbinden wird der Feinmörtel zusammen mit dem Kieselolmörtel nachgefestigt.

Before application 100 ml of this product was mixed with 15 ml of Remmers stone consolidant 510 and 6 ml of SYTON X30. The area to be worked on was first moistened with water. Then the mortar was directly applied. This mortar does not need a finish except in those areas where the structure of the original stone

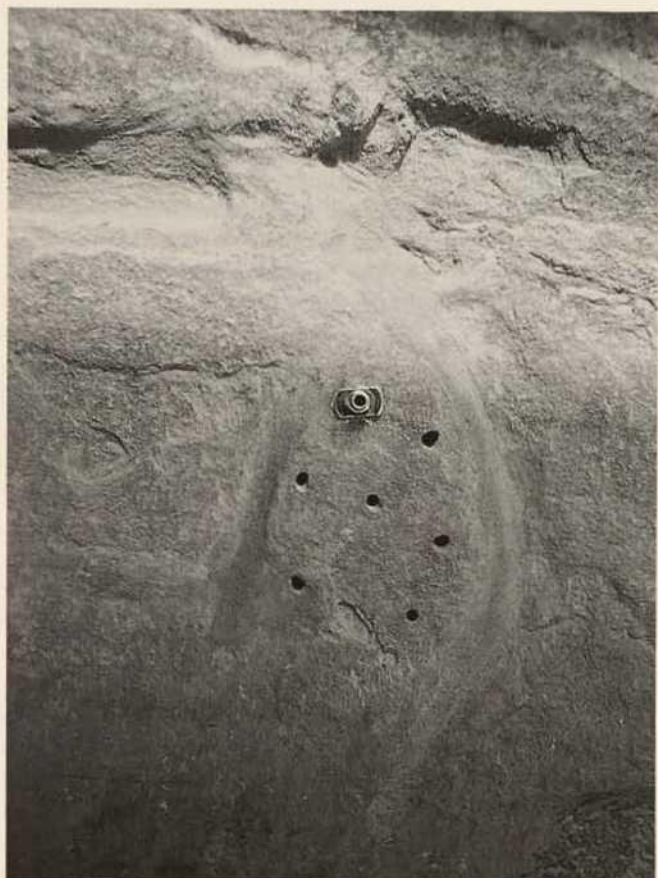
Abb. 13. Abgehobene Hohlstelle am Rande angeböschst und durch Bohrung zur Injektage vorbereitet  
 Fig. 13. Scales with sloped rim prepared for injections by drilling

When filling scales, an injection system, developed by Egon Kaiser, was utilized. This method should result in the reattachment of the scales to the stone core. For this the façade first needs to be searched for scale formations. If the scales do not have openings, they must be drilled (fig. 13). 4 mm holes are spaced regularly over the face of the scale. Air, at a pressure of no more than 2 bar, is blown into the holes in order to clean off loose particles. Before attaching the nipples, the holes are coated with a 1 cm wide primer as 'adhesive protection'. After the primer has dried completely, the nipples are attached to the stone with a hot adhesive paste (fig. 14). For the fillings, a silica sol based substance, again from the Facius-Kaiser Company, was used. To encourage the flow of the injected mortar, the areas to be filled are first moistened with a liquid, made up of a mixture of SYTON X30 and distilled water 1 : 1. One part SYTON X30 is then stirred into two parts of the dry mortar mix and the cavity is filled via syringes. Once the material has dried (approximately 24 to 38 hours) the nipples, together with the adhesive, can be removed. In order to achieve this, the areas treated with primer and adhesive are coated with mixed water and solvent. After a short time, the nipples can be removed.

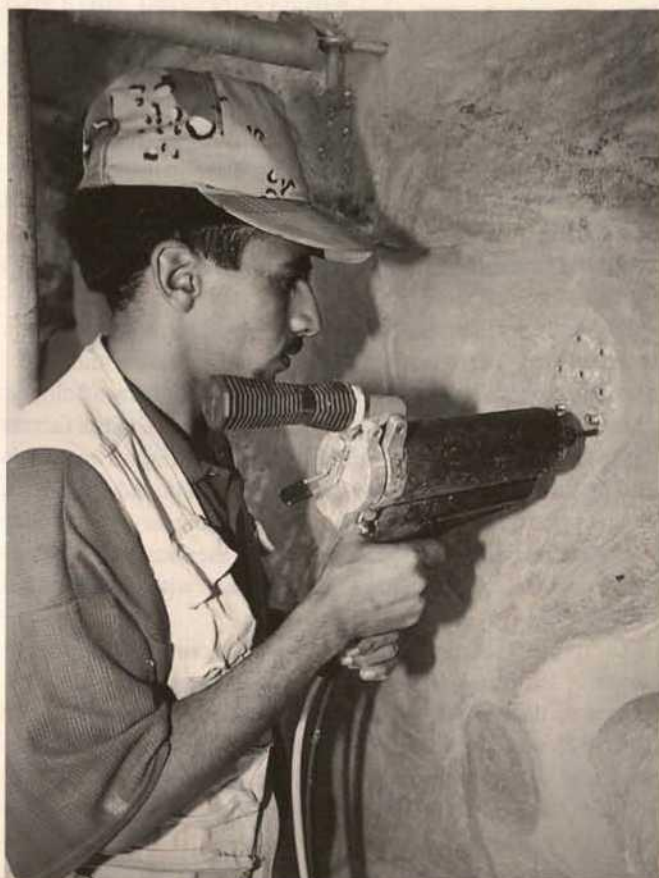
Abb. 14. Aufbringen der Packer auf die Injektagestelle mit Heißkleber  
 Fig. 14. Application of 'nipples' (packer) at the hollow scale with hot adhesive paste

Bei der Hinterfüllung der Schalen wurde ein Injektionssystem verwendet, das von Restaurator Egon Kaiser entwickelt worden ist. Durch die Hinterfüllung soll eine Anbindung der Schalen an den Gesteinskern erfolgen. Hierzu wird die Fassade auf Schalenbildung hin abgesucht. Wenn die Schalen keine Öffnungen aufweisen, müssen sie angebohrt werden (Abb. 13). Diese 4 mm großen Löcher werden in regelmäßigen Abständen über das gesamte Ausmaß der Schale angelegt. Dann werden die Bohrlöcher vorsichtig ausgeblasen, wobei der Druck nicht mehr als 2 bar betragen sollte. Vor dem Aufkleben der Packer werden die Bohrlöcher ca. 1 cm breit mit einem Primer, einem „Haft-Schutz“, bestrichen. Nach der völligen Trocknung des Primers werden die Packer mit einer Heißklebemasse auf den Stein aufgeklebt (Abb. 14). Für die Hinterfüllungen kommt wiederum
