Le pitture murali altomedievali nel Battistero di Novara.

Dal restauro "archeologico" degli anni sessanta agli attuali problemi di conservazione

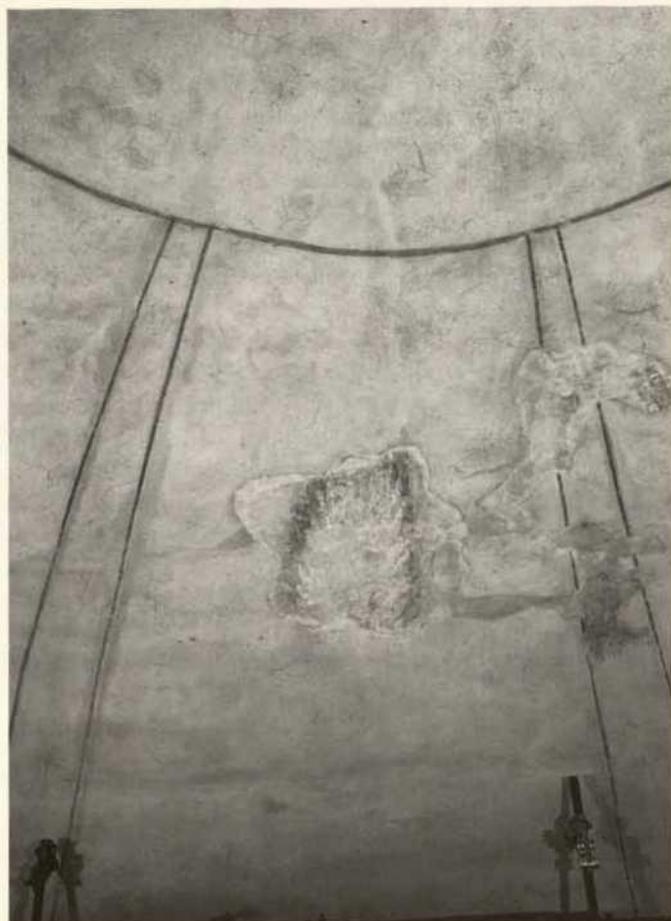
Abb. 37. Novara, Baptisterium, Gewölbe, nördliches Segment mit Teilfreilegung/volta, settore verso nord (1997).

denti tracce di colore si contavano sulle dita di una mano. La scelta pertanto fu di occultare tutti quei frammenti che non risultavano essere sufficientemente leggibili da terra (cioè da oltre 20 metri di distanza), che pertanto vennero coperti con un intonaco anch'esso di colore "neutro" sul quale, in colore bruno, venne tracciata la partizione delle ipotetiche nervature della volta e il tondo centrale ricostruibile da uno dei frammenti conservati (Abb. 37).

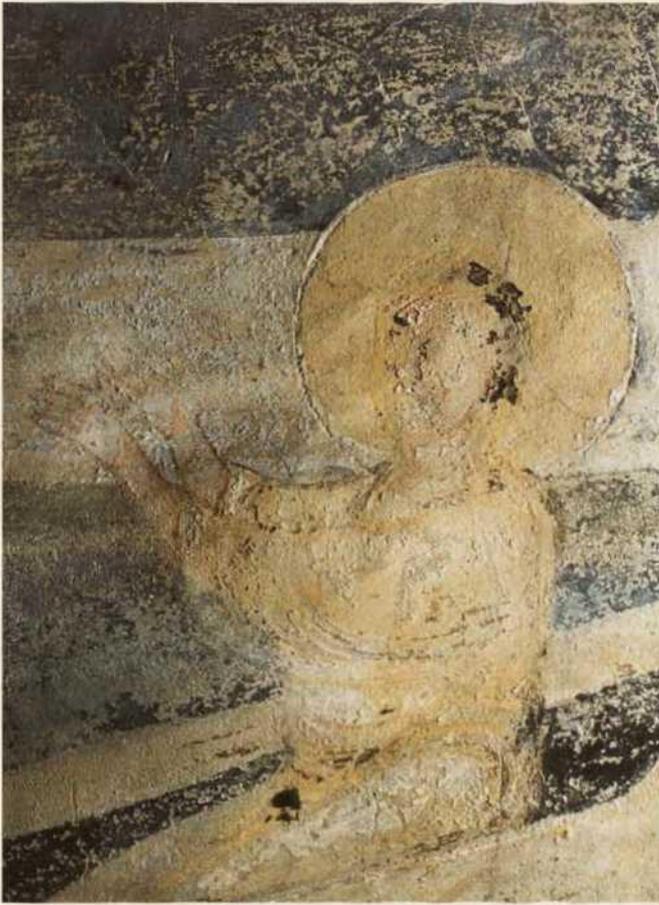
Abb. 38. Novara, Baptisterium, Tambour, südwestliches Bildfeld, Apokalypsenzyklus, Detail im Streiflicht/scena verso sud-ovest, particolare a luce radente (1997).

- drammatica la situazione della pellicola pittorica, completamente sollevata in micro- e macro-scaglie di colore e offuscata da un velo più o meno consistente di sali biancastri (Abb. 38);

Operativamente, sino ad oggi si è provveduto a consolidare la pellicola pittorica e ad asportare il fissativo soprappeso, a consolidare gli intonaci di supporto (sia dai difetti di adesione che di coesione), a rimuovere le stuccature a neutro delle zone basse delle pareti (sostituite con malte stese sotto livello, analoghe a quelle degli anni sessanta per coloritura, ma di composizione differente) e a reintegrare con malte a livello ma con un effetto di superfici abrase, le lacune di intonaco della volta, sforzandosi di riconnettere tra loro i tanti frammenti rinvenuti.

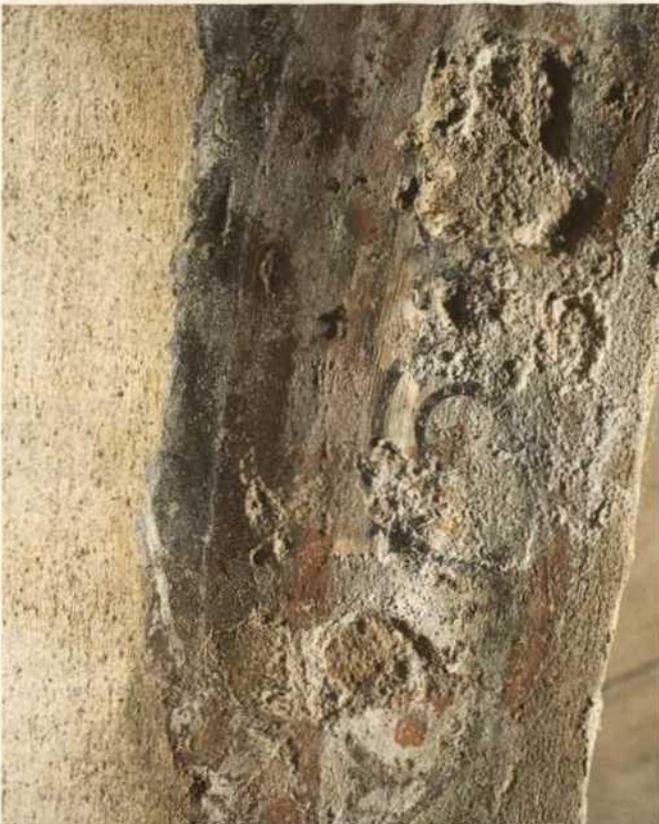
Abb. 39. Novara, Baptisterium, Tambour, östliches Bildfeld, Detail im Streiflicht: Schadensbild Salzkristallisation/scena verso est, particolare a luce radente: efflorescenze saline (1997).

- preoccupante la situazione di tutta quella porzione di dipinti posti in corrispondenza dei cordoli di cemento realizzati per sanare i problemi di natura statica e che presentavano, e presentano tuttora, evidenti macchie dai contorni mutevoli (Abb. 39).

- irrisolvibile problema del cordolo in cemento in corrispondenza del quale l'umidità interstiziale delle murature persisteva senza soluzione di continuità.

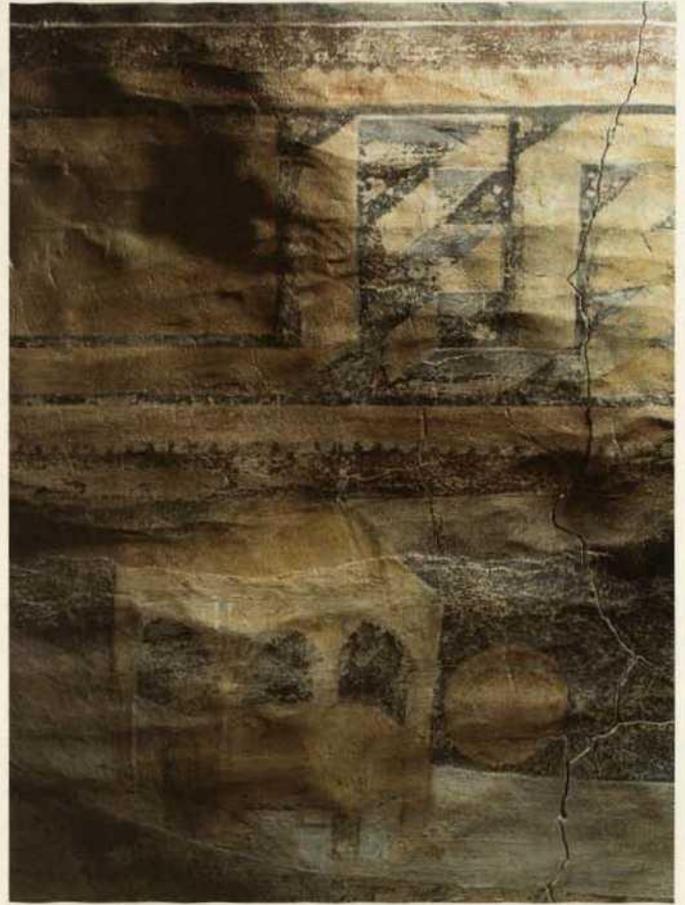
Abb. 40. Novara, Baptisterium, Tambour, südwestliches Bildfeld, Apokalypsenzyklus, Detail im Streiflicht/scena verso sud-ovest, particolare a luce radente (1997).

Dalle immagini a luce radente delle superfici del ciclo originale emergono i segni degli strumenti utilizzati e la discontinuità con cui è steso l'intonaco. Ed emerge soprattutto, come l'intonaco assecondi con morbidezza tutte le asperità della muratura che lo stesso Chierici aveva definito "alquanto povera" e per questo così diversamente "caratterizzata" rispetto alle superfici delle zone basse del Battistero (Abb. 40). Via via che si rimuovevano le malte di ripristino dell'ultimo restauro, ritornava alla luce una superficie di intonaco aderente e congrua all'ossatura muraria, in un continuum – pur se abraso e lacunoso – tra volta e registri sottostanti, di fatto assai diversa dagli intonaci degli anni sessanta, quasi che, questi ultimi, ne fossero una sintetica stilizzazione. Alcuni frammenti ritrovati denunciavano poi che quelle che Chierici aveva interpretato come costoloni, ovvero membrature architettoniche dipinte, sono più ragionevolmente da interpretarsi come i lunghi raggi che si dipartivano da un tondo centrale entro cui forse era iscritto il Cristo Pantocratore.

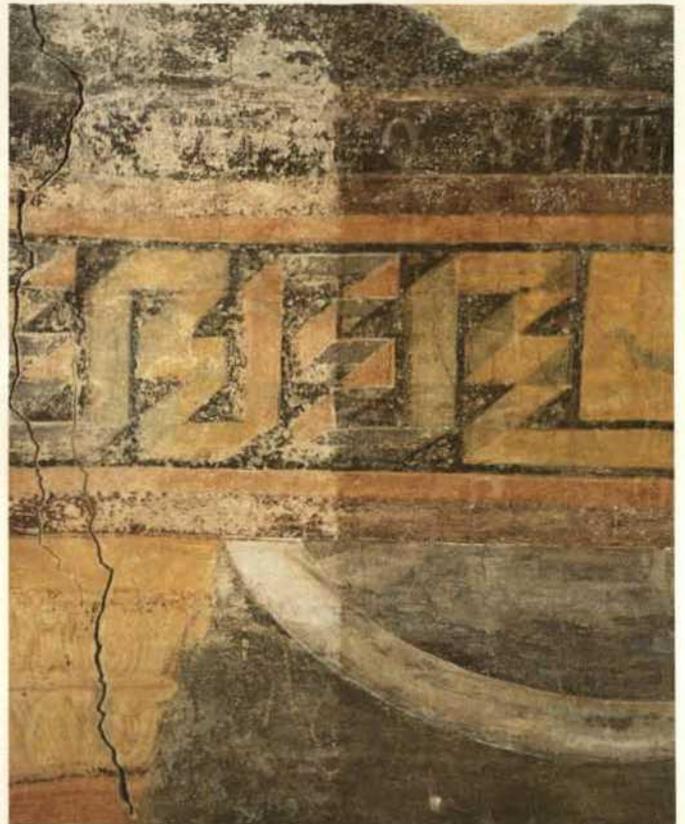
Abb. 41. Novara, Baptisterium, Tambour, westliches Bildfeld, Apokalypsenzyklus, Reinigungsprobe/scena verso ovest, tassello di pulitura (1997).

- presenza di un fissativo (e residui della colla utilizzata in fase di descialbatura) sulle superfici pittoriche. La presenza di questo fissativo cromaticamente alterato impediva la fuoriuscita dei sali solubili contenuti nella muratura (e quelli provenienti dalle stuccature in gesso del restauro degli anni sessanta) e la possibilità dei sali di migrare senza causare la solfatazione degli intonaci di supporto o la formazione di cristalli che premessero sulle labili tracce di colore (Abb. 41).

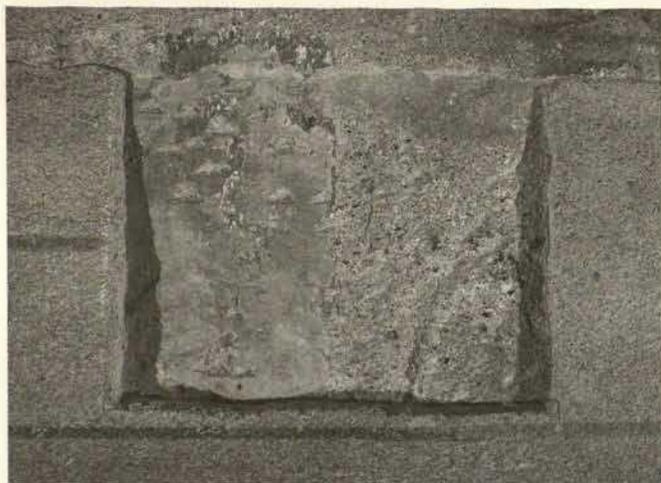
Abb. 42. Novara, Baptisterium, Sondage im Bereich der Neuverputzung aus den Sechziger Jahren/Scoprimto di intonaci occultati dalle malte neutre apposte negli anni '60.

Per quanto riguarda quello che ho definito l'aspetto filologico del problema, a prescindere dalla più o meno apprezzabile e condivisibile soluzione di segnalare le partiture architettoniche nel modo sopra descritto, legata al gusto del tempo a cui siamo inevitabilmente soggetti, i già citati saggi eseguiti in volta evidenziavano via via un'enorme quantità di superfici di intonaco originali, occultate dall'intervento Chierici (Abb. 42. 43).
