## „Die Ruinen sorgsam am Verfall erhalten...“

### Aktuelle Schweizer Beispiele präventiver Konservierung

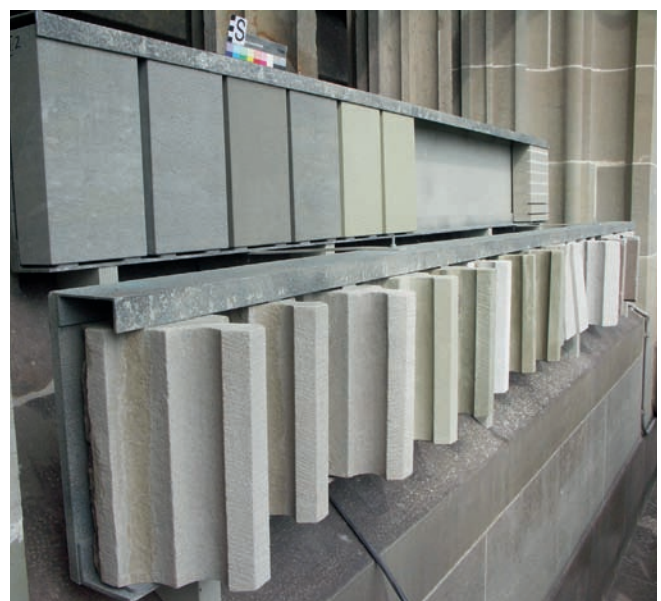
Abb. 2. Bern, Münster: Prüfkörper mit verschiedenen Mörtelmischungen sowie Oberflächenbehandlungen und Fugenmuster wurden auf allen vier Turmseiten in der Zwischengalerie der freien Witterung ausgesetzt.

Fig. 2. Test samples with various mortar mixtures, surface treatments and joints were exposed to the weather on all four sides of the tower, at the level of the intermediate gallery.

wurden zum Beispiel Jahre bevor die Konservierung des Turmochters beginnen sollte, Prüfkörper mit verschiedenen Mörtelmischungen sowie Oberflächenbehandlungen auf allen vier Turmseiten in der Zwischengalerie der freien Witterung ausgesetzt (Abb. 2).

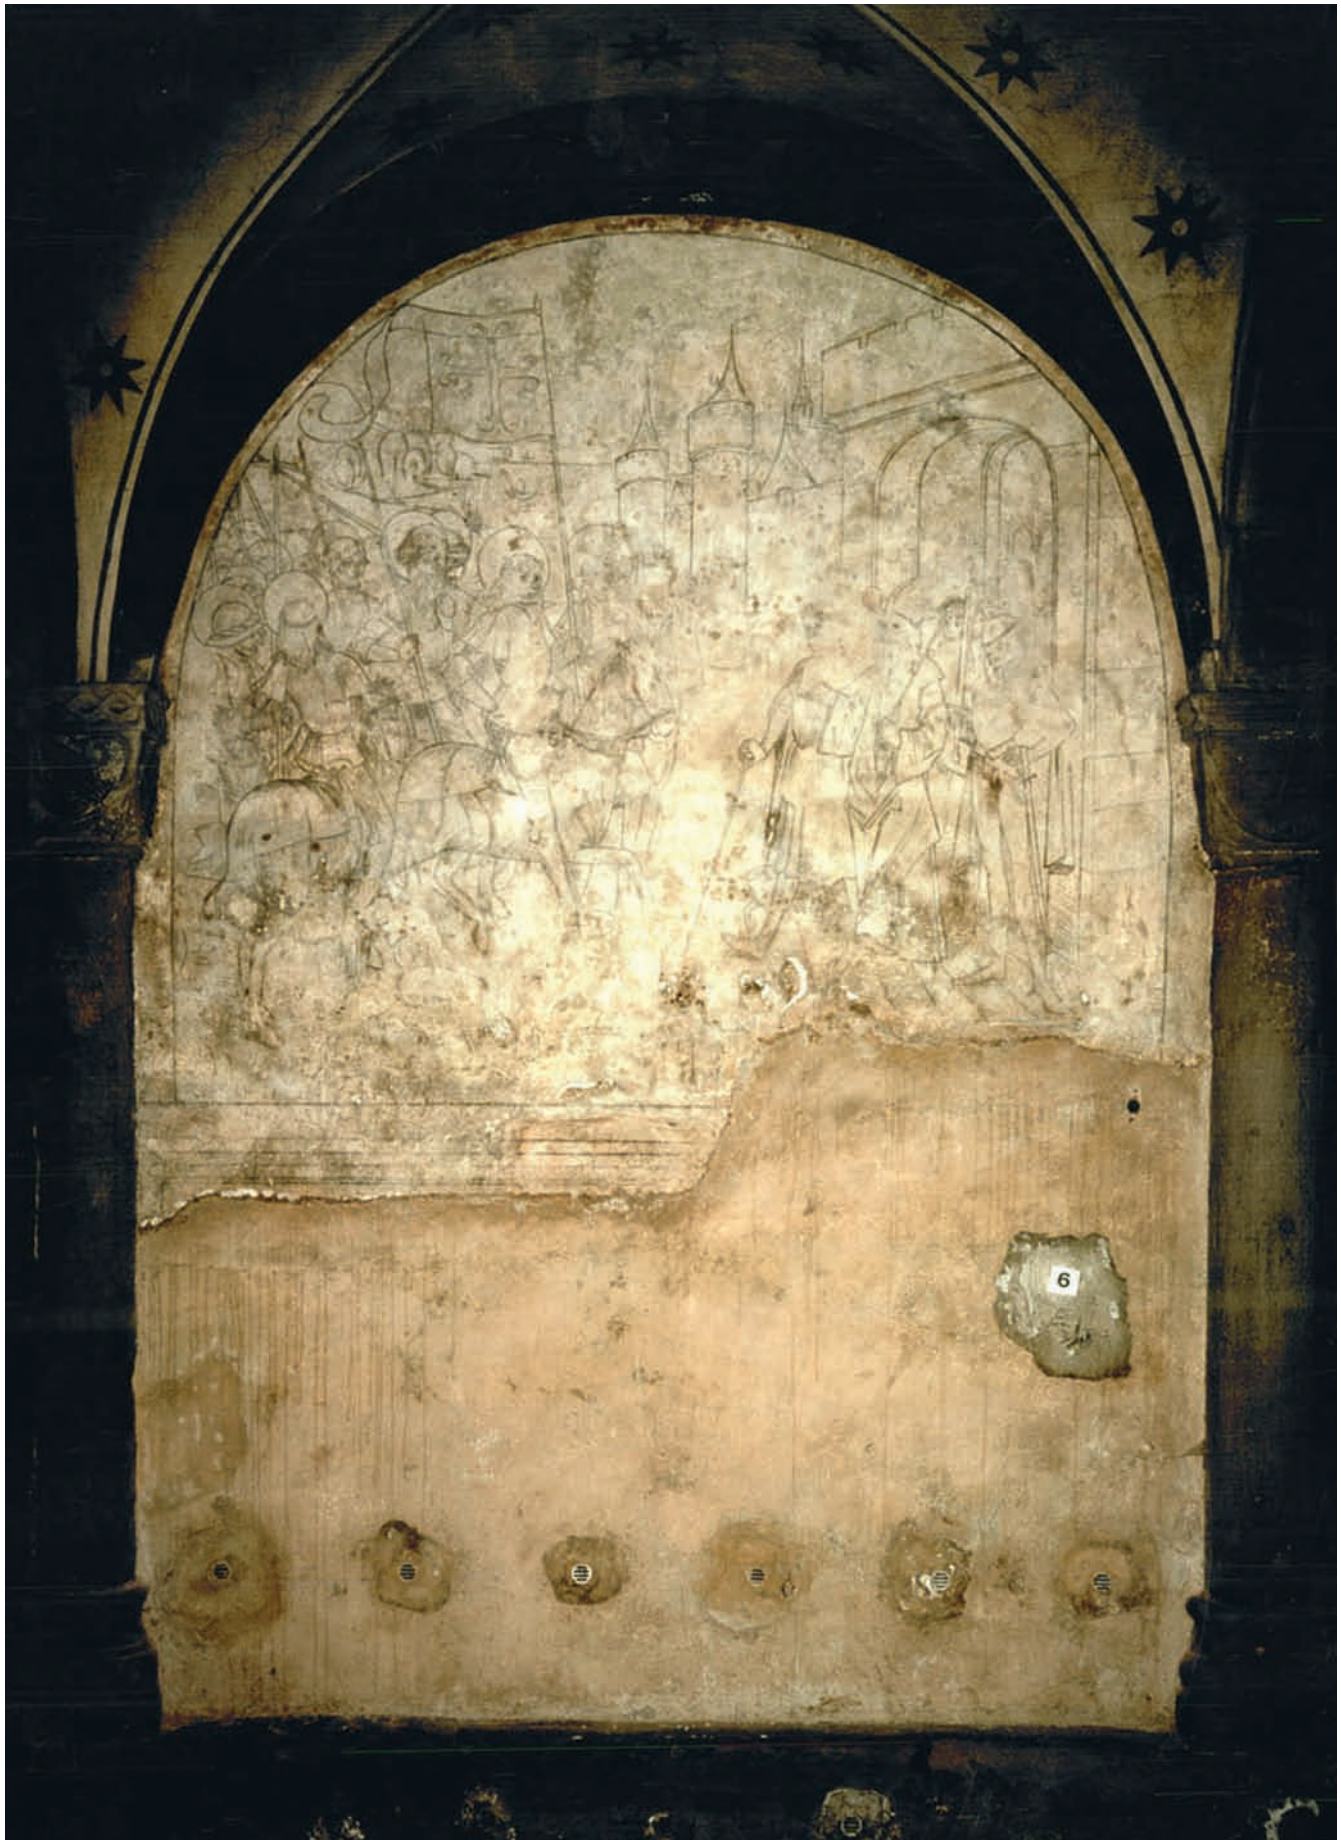
Abb. 3. Zürich, Großmünsterkrypta, Wandfeld Nr. 6: Einzug der Thebäer in Agaunum, Vorzustand 1982.

Fig. 3. Wall field no. 6: the Thebes entering Agaunum, condition in 1982 before treatment.

Am Zürcher Grossmünster machten Salzausblühungen an den Hans Leu d. Ä. zugeschriebenen, kurz vor 1500 entstandenen Grisaillemalereien in der Krypta seit geraumer Zeit zu schaffen (Abb. 3).<sup>8</sup> Schuld an der Kontaminierung ist der hier 1873–1913 platzierte Kesselraum einer Warmluftheizung. Ab 1982 wurde über zehn Jahre lang analysiert und gemessen, bevor schließlich 1994 eingegriffen wurde (Abb. 4).<sup>9</sup> Dabei zeigte sich, dass die Salzausblühungen mit Oberflächensprengungen vor allem auf einen feinen Strom von warmer Luft zurückzuführen waren, der oberflächliche Austrocknungen zur Folge hatte. Die Anbringung von zwei Glasschwenktüren 1994 am Krypteneingang stellen selbstverständlich nicht die ästhetisch ideale, aber äußerst

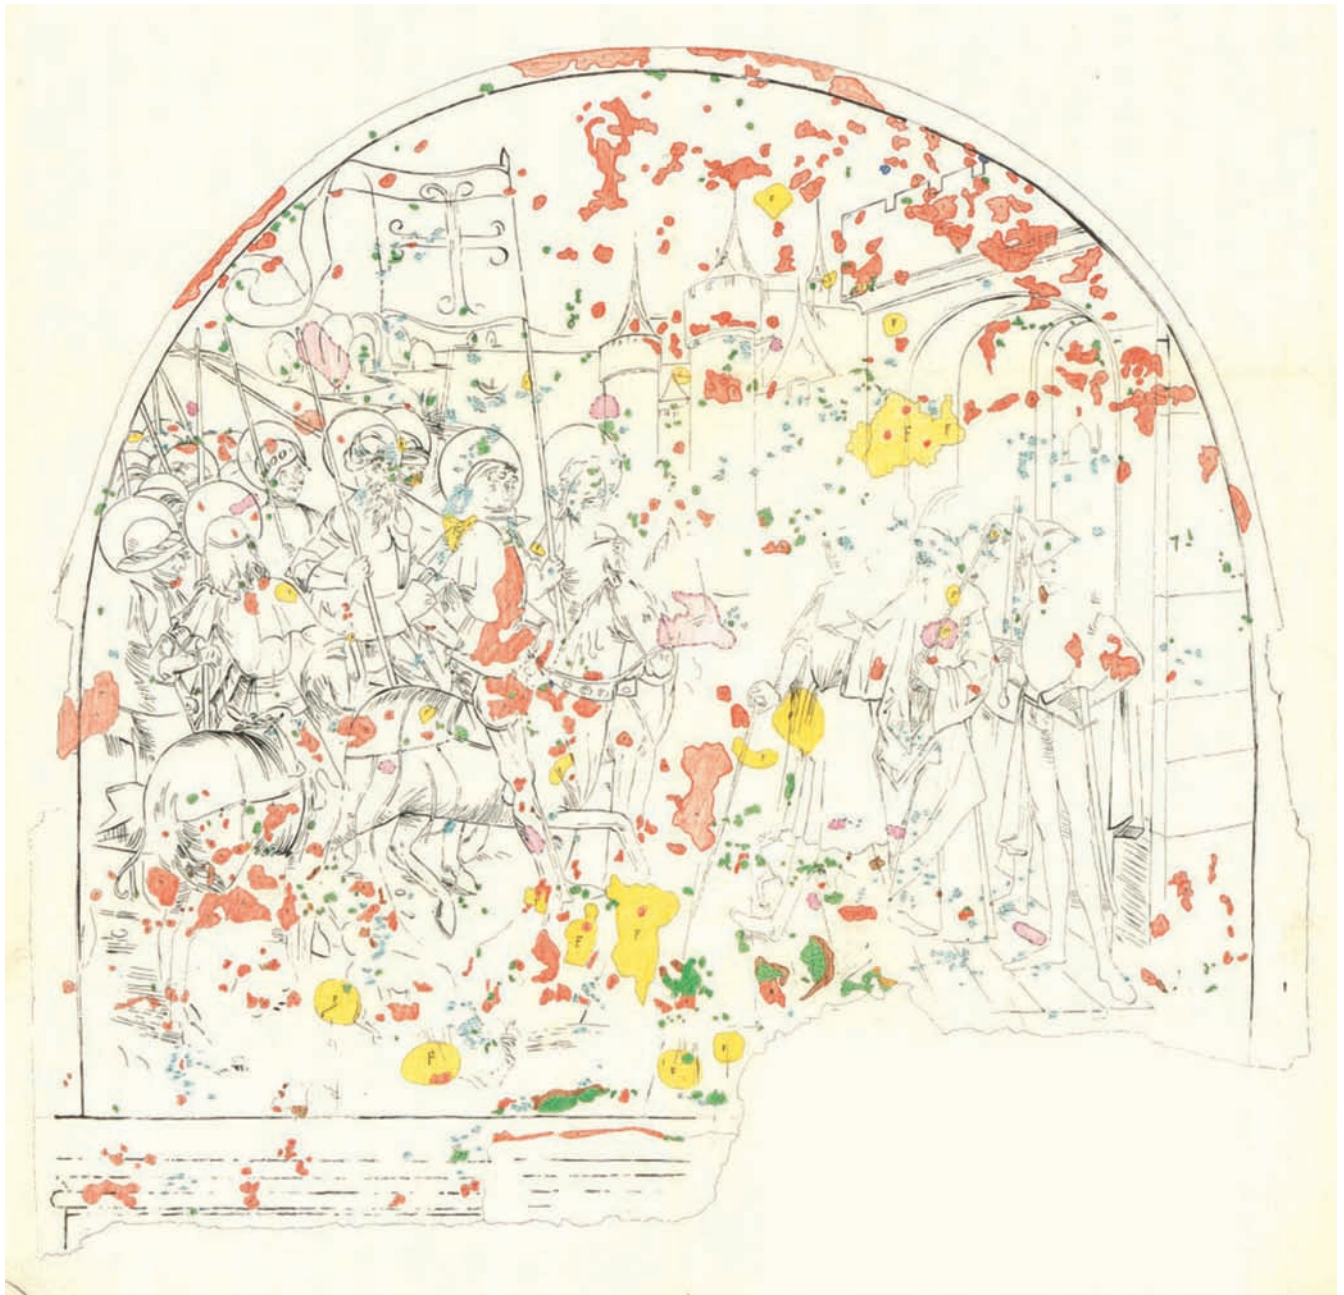
Abb. 4. Zürich, Großmünsterkrypta, Wandfeld Nr. 6: Maßnahmen 1994.

Fig. 4. Wall field no. 6: documentation of the condition of the wall painting in 1994.

zweckdienliche und jederzeit entfernbare Lösung dar, was übrigens in nicht allzu ferner Zukunft nach Ablauf der Lebenserwartung der Warmluftheizung eintreffen könnte. Die Konservierung konnte sich schließlich auf punktuelle Stützkittungen, Mörtelflicken und Hintergießungen beschränken.<sup>10</sup> Dank der flankierenden Maßnahme konnte ein teurer konservatorischer und sicher nicht nachhaltiger Eingriff vermieden beziehungsweise auf längere Zeit hinausgeschoben und dabei erst noch viel Geld gespart werden.

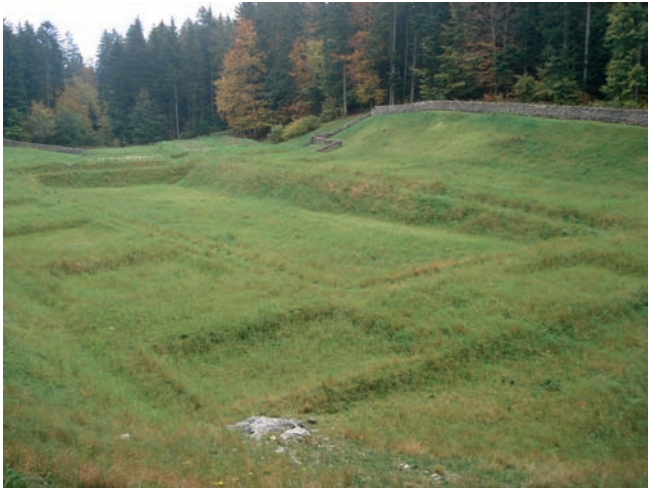
Abb. 5. Arzier, ehemalige Kartause Oujon: Modellierung von großem Kreuzgang, Mönchshäusern und -gärten, Blick von Nordwesten.

Fig. 5. Former Carthusian monastery Oujon: outline of the large cloister and the monks' dwellings and gardens, view from the northwest.

Die in der heutigen Gemeinde Arzier im Kanton Waadt auf 1050 m Höhe gelegenen Ruinen der *Kartause von Oujon* (1136–1536) sind 1945–48 und zwischen 1974 und 1985 archäologisch untersucht worden, wobei man schon damals bewusst Teile aus konservatorischen Gründen unausgegraben beließ. Von Interesse ist in unserem Zusammenhang nicht der archäologische Befund, sondern vielmehr der nach den Teilfreilegungen gewählte Umgang mit den Überresten, die in einer Waldlichtung liegen, und damit vom Feuchtigkeitshaushalt her sowie im Winter mit Schnee und Frost äußerst schwierige Rahmenbedingungen bieten. Konventionell konserviert, das heißt mit Kalkmörtel gesichert, wurden lediglich Mauerfragment-Partien des kleinen Kreuzgangs (*ambitus minor*) und der angrenzenden Konventsbauten. Der gesamte Rest der Anlage wurde mit Vlies abgedeckt und überschüttet, und zwar nach einem genau den Grundrissen folgenden Terrasement, auf welchem mit simplen Gartenplatten Innenräume wie jene der Kirche oder des großen Kreuzgangs (*ambitus maior*) markiert wurden. Einzelne Platten tragen die eingravierten Namen der Räumlichkeiten. Die zwölf Mönchshäuschen wurden dabei so markiert, dass die Ebenen der Zellen etwas stärker angehoben sind, wodurch die zwischen ihnen leicht tiefer liegenden Gärtchen sehr gut in Erscheinung treten (Abb. 5). Die Umsetzung des mutigen Konzepts erfolgte zwischen 1984 und 1994 in verschiedenen Etappen unter der Leitung des Kantonsarchäologen Denis Weidmann.<sup>12</sup>

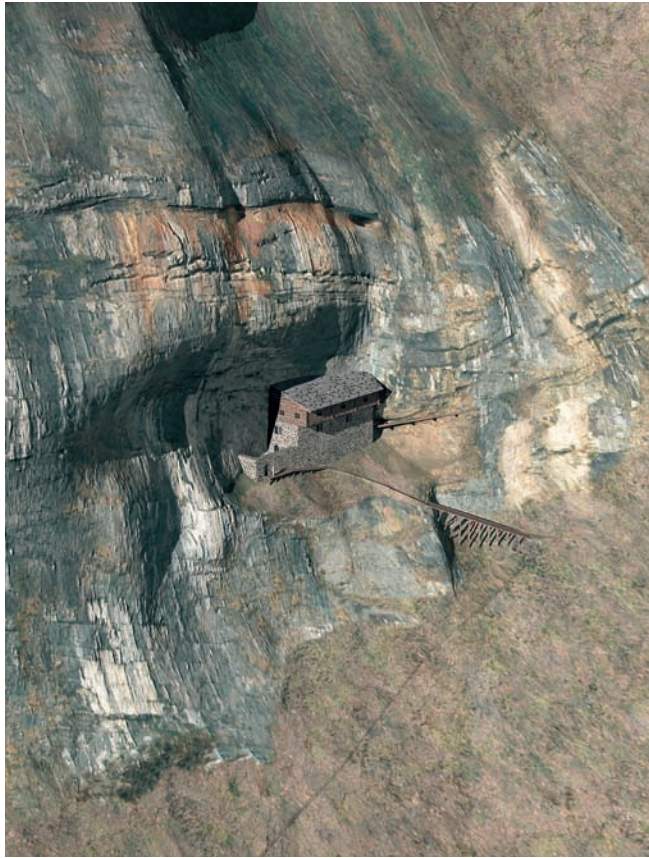
Abb. 6. Wilderswil, Ruine Rothenfluh: computergestützte Rekonstruktion der Balmburg im Zustand des 13. Jahrhunderts.

Fig. 6. Rothenfluh ruins, computer-aided reconstruction of the cliff castle's appearance in the 13<sup>th</sup> century.

„Schützen und markieren statt rekonstruieren“ heißt ein nächstes Stichwort der präventiven Archäologie. In *Wilderswil* (Bern) stand die Frage der Konservierung nach Freilegung der talseitigen Mauerfundamente der *Balmburgruine Rothenfluh* zur Diskussion (Abb. 6). Anstelle einer finanziell aufwendigen archäologischen Freilegung, Dokumentation und rekonstruierenden Teilaufmauerung wählte man eine völlig unkonventionelle Lösung. Statt der Aufmauerung wurden Steinkörbe als kostengünstige und zugleich wirksame Lösung für die ehemalige Fassadenmauer gewählt (Abb. 7). „Mit den vielen herumliegenden Steinen wurden die noch aufgehend sichtbaren Quermauern saniert, die überzähligen Steine hingegen in Steinkörbe gefüllt. Auf der Hangkante platziert schützen sie das darunter liegende originale Mauerwerk und markieren zugleich den einstigen Verlauf. Dieses unkonventionelle System dürfte sich hier bewähren, denn als Balmburg ist die Ruine dem Regen nicht ausgesetzt, die Problematik von Feuchtigkeit und Frostsprengung kann damit ausgeklammert werden.“<sup>13</sup>

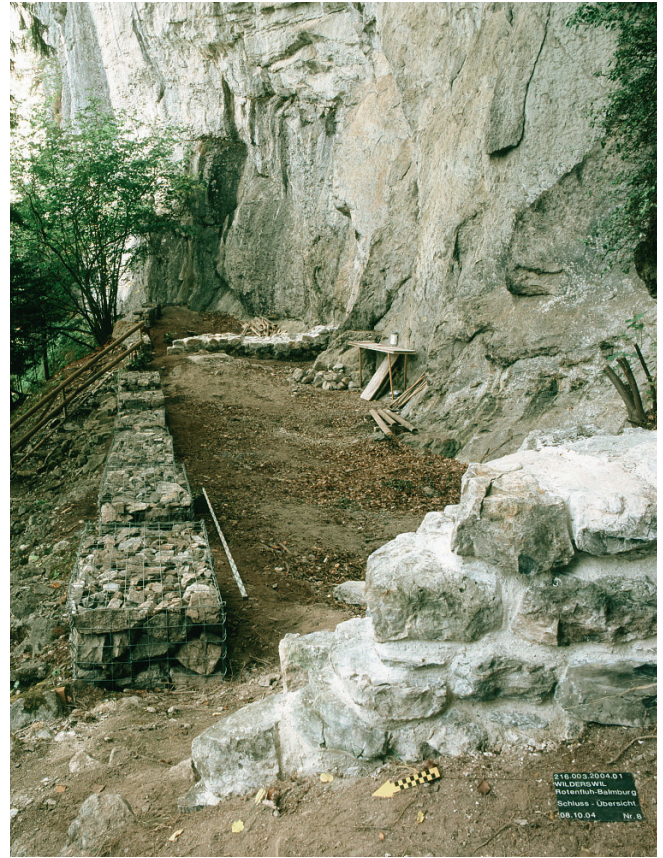
Abb. 7. Wilderswil, Balmburg Rothenfluh: mit Steinkörben markierte und zugleich gesicherte talseitige Fassadenmauer.

Fig. 7. Rothenfluh ruins: the wall of the façade toward the valley is marked and simultaneously stabilized using gabion cages filled with rubble stone.

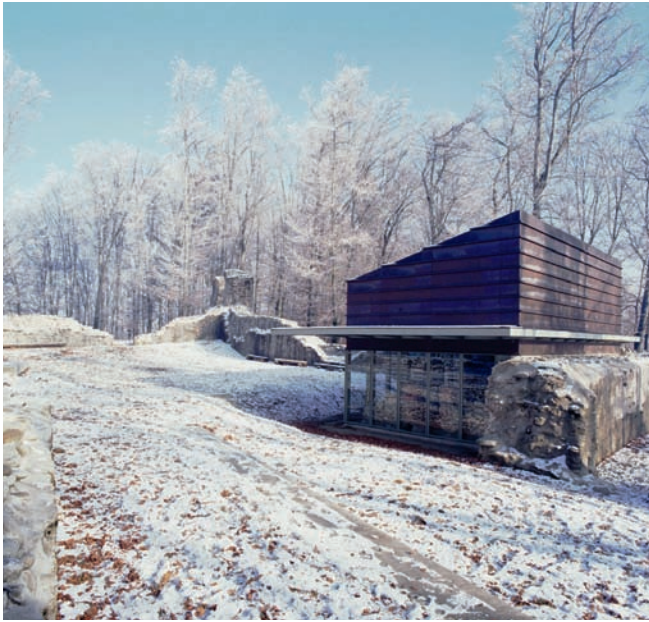
Abb. 8. Melchnau, Burgruine Grünenberg: der moderne Schutzbau über der Kapellenruine mit dem romanischen Fliesenboden.

Fig. 8. Grünenberg castle ruins: modern protective structure over the ruins of the chapel with its Romanesque tile floor.

Bedeutendster Teil der Ruine ist die ehemalige Burgkapelle, deren Fußboden aus Relief-Tonfliesen aus der Zeit um 1270 in situ erhalten blieb. Der neue Schutzbau über dem nur minimal konservierten Tonfliesenboden umhüllt als „Null-Energiebau“ das Kulturgut und erinnert formal an die mittelalterliche Kapelle, die sich einst mit Pultdach an den höheren, mächtigen Südpalast anlehnte (Abb. 8). Für das architektonische Konzept zeichnet das Langenthaler Büro Blum & Grossenbacher, insbesondere Markus Meier, verantwortlich. Eine konsequente Umsetzung des Vermittlungskonzepts und Besucherleitsystems schafft die Voraussetzungen für eine breit abgestützte Identifikation mit dem Objekt.
