Das EDV-gestützte Monitoring-Verfahren für die Bilderdecke der Hildesheimer Michaeliskirche

Erforschung eines Weltkulturerbes durch das Niedersächsische Landesamt für Denkmalpflege 1999–2006

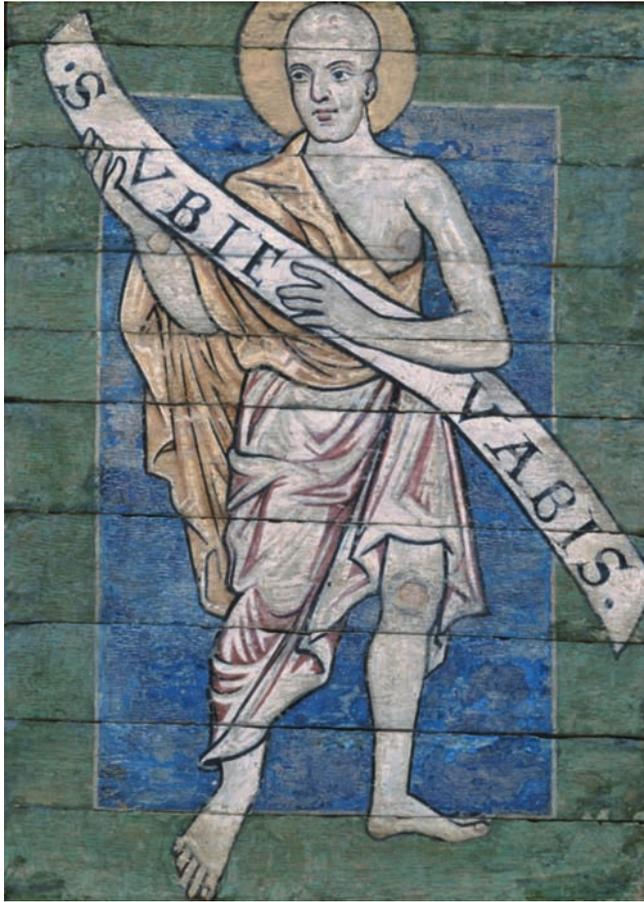
Abb. 2. Hildesheim, ev. Kirche St. Michael, bemalte Holzdecke, Detail: Jona (Deckenfeld 33), ursprüngliche Malerei mit vielen Überarbeitungen (1999).

Fig. 2. Painted wooden ceiling, detail: Jonah (ceiling field 33), original painting with numerous retouchings (1999).

Um sich in diese Vielschichtigkeit „einzusehen“ und das Auge wie den Verstand zu schärfen, führten die Restauratoren gemeinsam an ausgewählten Bereichen Detailkartierungen durch (Abb. 2–3). Für die Gesamtfläche der Decke wären dafür aber Monate erforderlich gewesen. Man entschied sich daher für genaue Zustandsbeschreibungen in Form von „Steckbriefen“ mit der prozentualen Einschätzung des ursprünglichen Malereibestands.

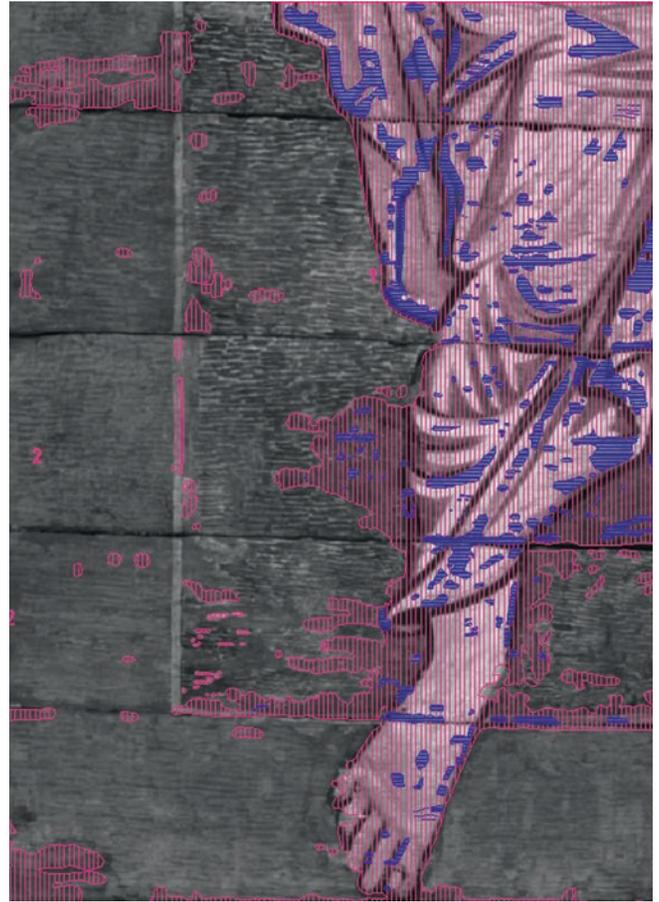
Abb. 3. Hildesheim, ev. Kirche St. Michael, bemalte Holzdecke, Detail: Jona (Deckenfeld 33), CAD-Detailkartierung: rot = ursprüngliche Bereiche, blau = Fehlstellen bis auf den Holzträger.

Fig. 3. Painted wooden ceiling, detail: Jonah (ceiling field 33), CAD-detailed mapping: red = original areas, blue = gaps down to the wooden support.

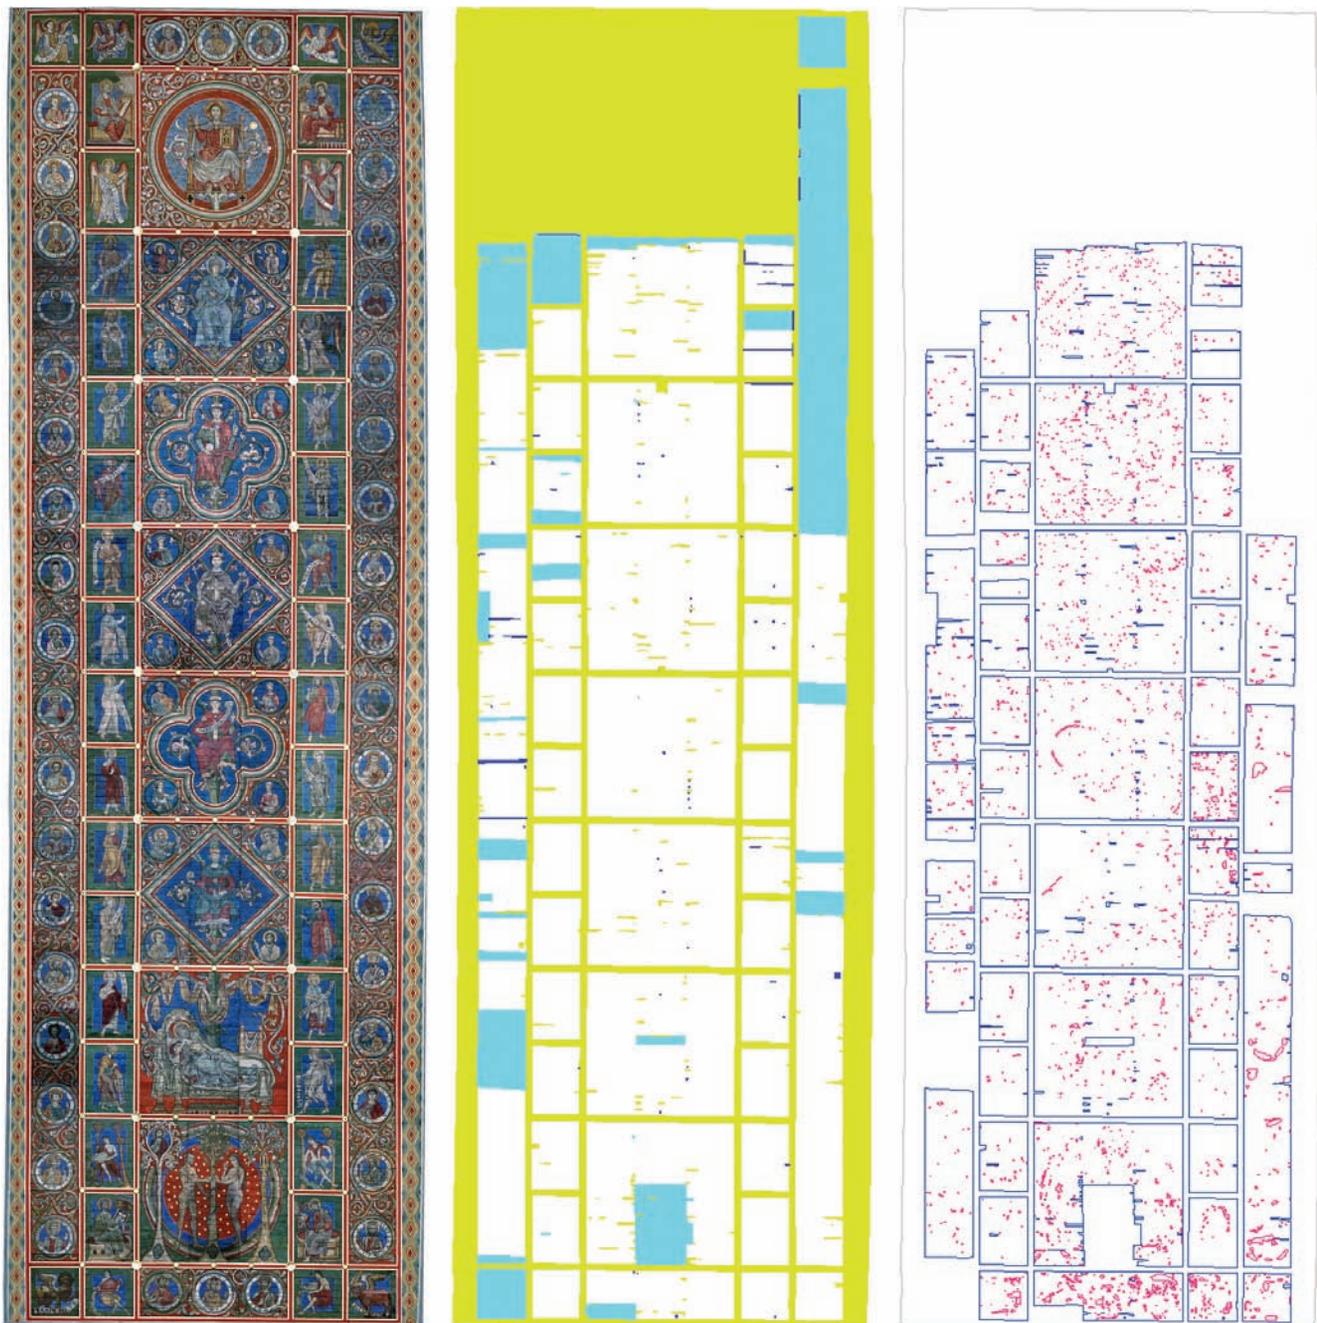
Abb. 4. Hildesheim, ev. Kirche St. Michael, Gesamtansicht der bemalten Holzdecke, Untersuchungsergebnisse von 1999: links: Kartierungsgrundlage digitaler Bildplan; Mitte: CAD-Kartierung des Bohlenaltersplans: grün = Einbauten 1954-60, hellblau = Einbauten 1856, dunkelblau = undatierte Einflückungen, weiß = ursprüngliche Bohlen; rechts: GIS-Bestandsanalyse der berechneten Schnittmenge von Flächen des Schadensphänomens „schollenartige Farbabhebungen“ (1,6139 m²) mit den Flächen des ursprünglichen Bohlenbestands (137,1483 m²).

Fig. 4. Overall view of the painted wooden ceiling, results of the investigations conducted in 1999: left: basis for mapping on the digital plan; middle: CAD mapping of the age of the planks: green = additions from 1954-60, light blue = additions from 1856, dark blue = undated repairs, white = original planks; right: GIS analysis of the computed intersecting set of surfaces showing the damage phenomenon “block-like detachment of pigment” (1.6139 m²) and surfaces of the original planks (137.1483 m²).

tierungsunterlagen, somit 130 Kartierungsmasken. Alle Phänomene sind auf der Grundlage des Bildplans in CAD auf entsprechende Layer (Ebenen) eingegeben worden (Abb. 4, links). Sie enthalten Informationen zu Themenblöcken wie: frühere Maßnahmen, Probeentnahme mit Fotodokumentation, Aufschluss über Malerschäden und, im Zentrum des Interesses, den Bohlenaltersplan (Abb. 4, Mitte).

Ausgehend von der Deckengesamtfläche von 242 m² wurden so die ursprünglichen Bohlen anhand des Bohlenaltersplans mit 137 m² ermittelt (Abb. 4, rechts), bezifferten sich beispielsweise die Malereischäden auf 6,16 m² oder ergaben 640 Risse in der Addition 74,44 laufende Meter. Insgesamt erfolgte eine Eingabe von 5 615 Objekten (geschlossene Umrisslinien) – nur um zu belegen, wie CAD als Hilfsmittel bei Großprojekten zu bewerten ist. Die Ergebnisse unterstützten das Konservierungskonzept für die 2005 durchgeführte Maßnahme.

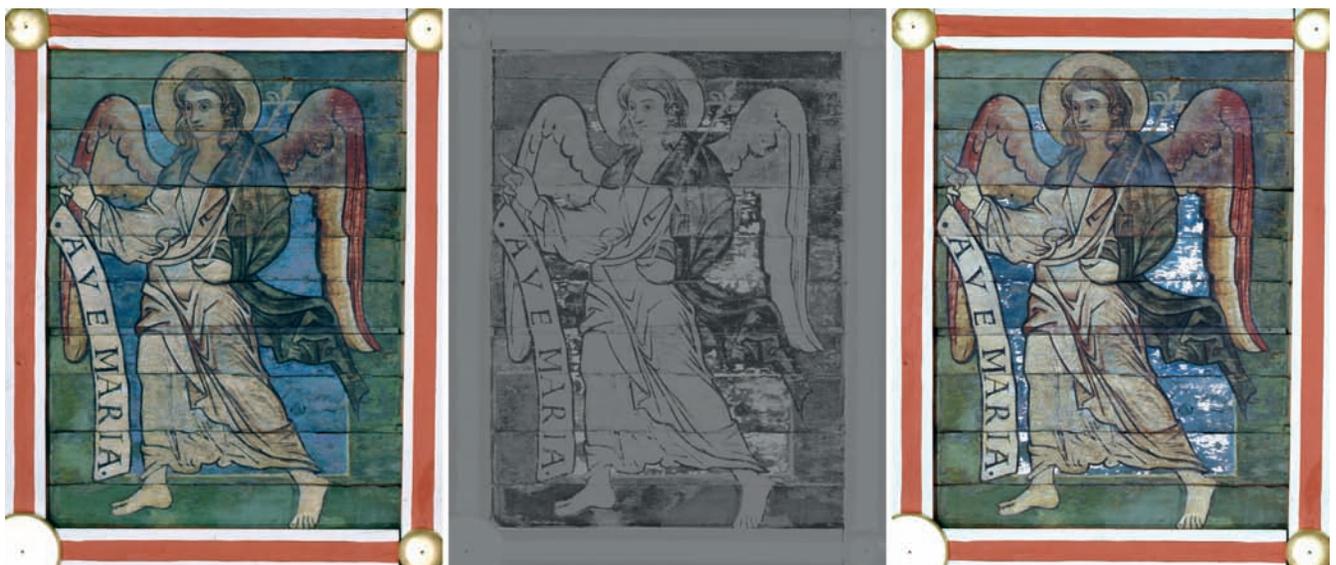
Abb. 5. Hildesheim, ev. Kirche St. Michael, bemalte Holzdecke, Detail: Engel Gabriel (Deckenfeld 37), links: Überlagerung der Bandkombination Rot-Grün-Blau zur Visualisierung der Farbgebung; Mitte: Quotientenbild aus den Bändern Rot-Infrarot, hohe Helligkeitswerte verweisen auf Retuschen; rechts: Klassifikation der Retuschen.

Fig. 5. Painted wooden ceiling, detail: angel Gabriel (ceiling field 37), left: overlapping of the red-green-blue band combination for visualizing the color scheme; middle: quotient image from the red infrared bands, high brightness values indicate retouchings; right: classification of the retouchings.

Werden die Bänder in verschiedenen Variationen verrechnet, wahlweise Grün und Rot mit Infrarot, erzeugt dies eine Verstärkung von Informationen. Dafür erfolgt eine Einteilung der Bildpunkte in Klassen nach bestimmten Regeln. Nur der Vergleich der Ergebnisse in Zusammenhang mit der Maleroberfläche, wie in diesem Fall durch den Restaurator, erlaubt bei genauer Kenntnis eine Interpretation des Zustands eines Objekts. Die Berechnungen von Infrarot- und Rot-Bändern zeigen beispielsweise auch Informationen, die sich unter der Oberfläche befinden können. Das Ergebnis der Klassifizierung von Retuschen über Fehlstellen bis auf den Holzträger im Feld *Engel Gabriel* (Deckenfeld 37) ist in den weißen Flächen erkennbar (Abb. 5). Sind bei dem Verfahren generell die Flächen mit Veränderungen ermittelt (Bestimmung von Trainingsflächen), werden anschließend die Parameter für die Durchführung von automatisierten Kartierungsvorschlägen festgelegt.

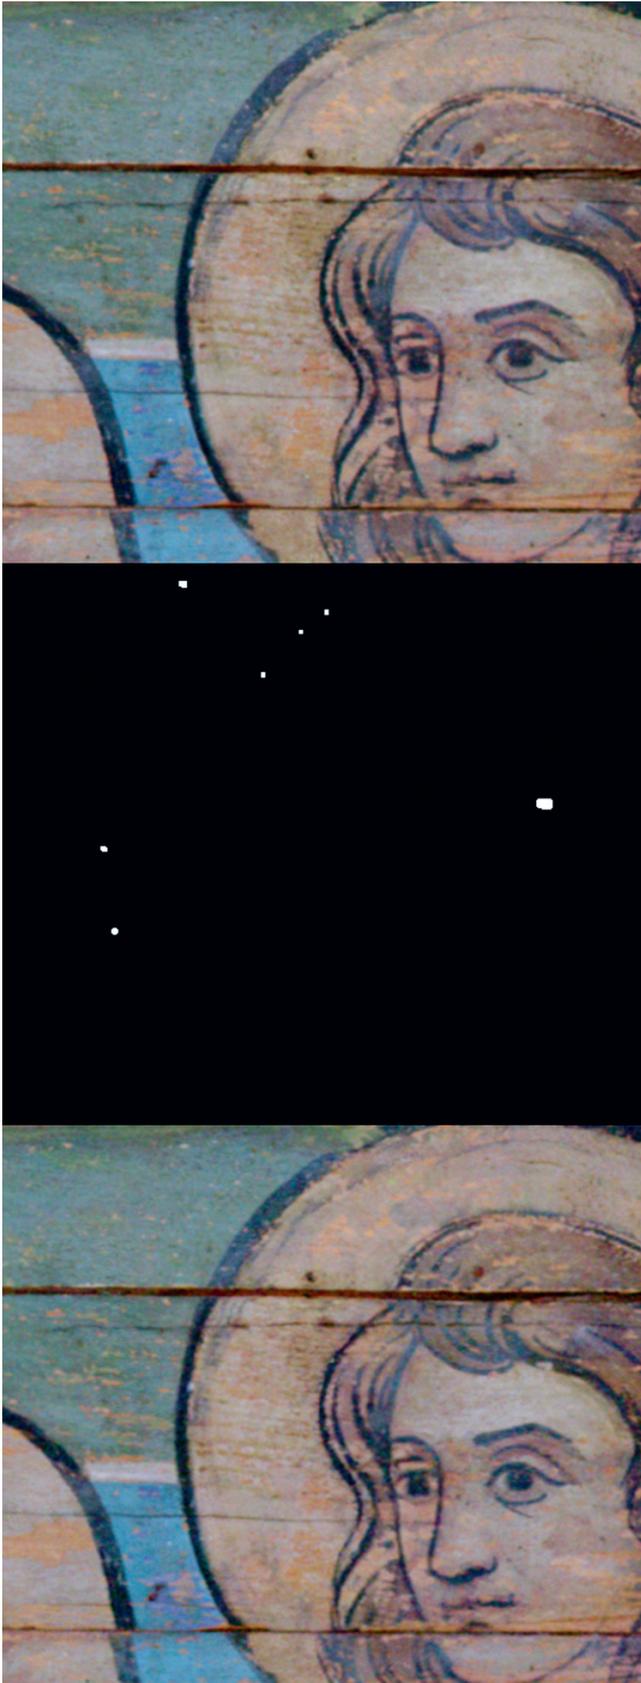
Abb. 6. Hildesheim, ev. Kirche St. Michael, bemalte Holzdecke, Detail: Engel Gabriel (Deckenfeld 37), obere drei Bohlen von 1856: digitaler Vergleich der Aufnahmen von 1999 (oben) und 2003 (unten) zur Kennzeichnung der Veränderungen des Malschichtbestands im Differenzbild (Mitte).

Fig. 6. Painted wooden ceiling, detail: angel Gabriel (ceiling field 37), upper three planks from 1856: digital comparison of the photos from 1999 (above) and 2003 (below) for marking the changes in the existing paint layer in a differential image (middle).

Die früheren analogen Monitoring-Bilddaten wurden von den direkt mit der Digitalkamera erstellten Aufnahmen (RGB-Bilddaten im Normallicht) überlagert und geometrisch transformiert. Ihre Interpretation in Form von Differenzbildern konzentrierte sich auf den Substanzverlust in der Maleroberfläche, wobei das Ergebnis des Vergleichs der Daten ausgehend von 1999 mit denen von 2003 und 2005 nur extrem geringe Verluste aufweist (Abb. 6). Ein weiteres Instrument zur Ursachenforschung war auch der Abgleich von Abhängigkeiten aktueller Verluste mit den CAD-Kartierungen der Malereischäden von 1999.
