Erhaltungsperspektiven für die Stuckfragmente der Hildesheimer Michaeliskirche

Perspectives for Preservation of Plaster Fragments from St Michael's Church in Hildesheim

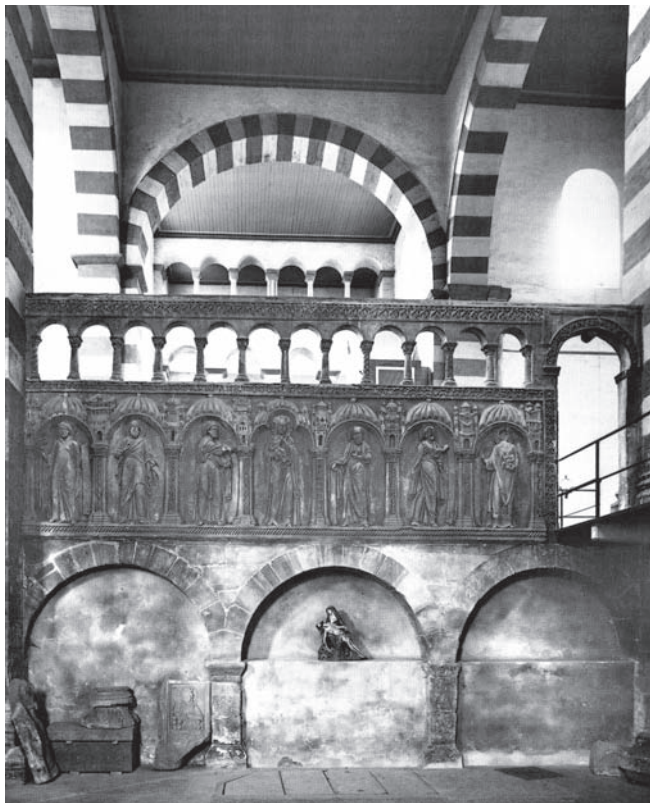
Abb. 1. Hildesheim, ev. Kirche St. Michael, nördliche Chorschranke, Ansicht von Norden.

Fig. 1. North choir screen, view from the north.

Voraussetzung für konservatorische Maßnahmen an den in situ erhaltenen Teilen wäre eine Überprüfung auf deren statische Sicherheit, da schwere Risse durch die gesamte Stuckmatrix zu beobachten sind. Zur abschließenden Beurteilung dieser statischen Probleme bedürfte es eines entsprechend spezialisierten Baustatikers.

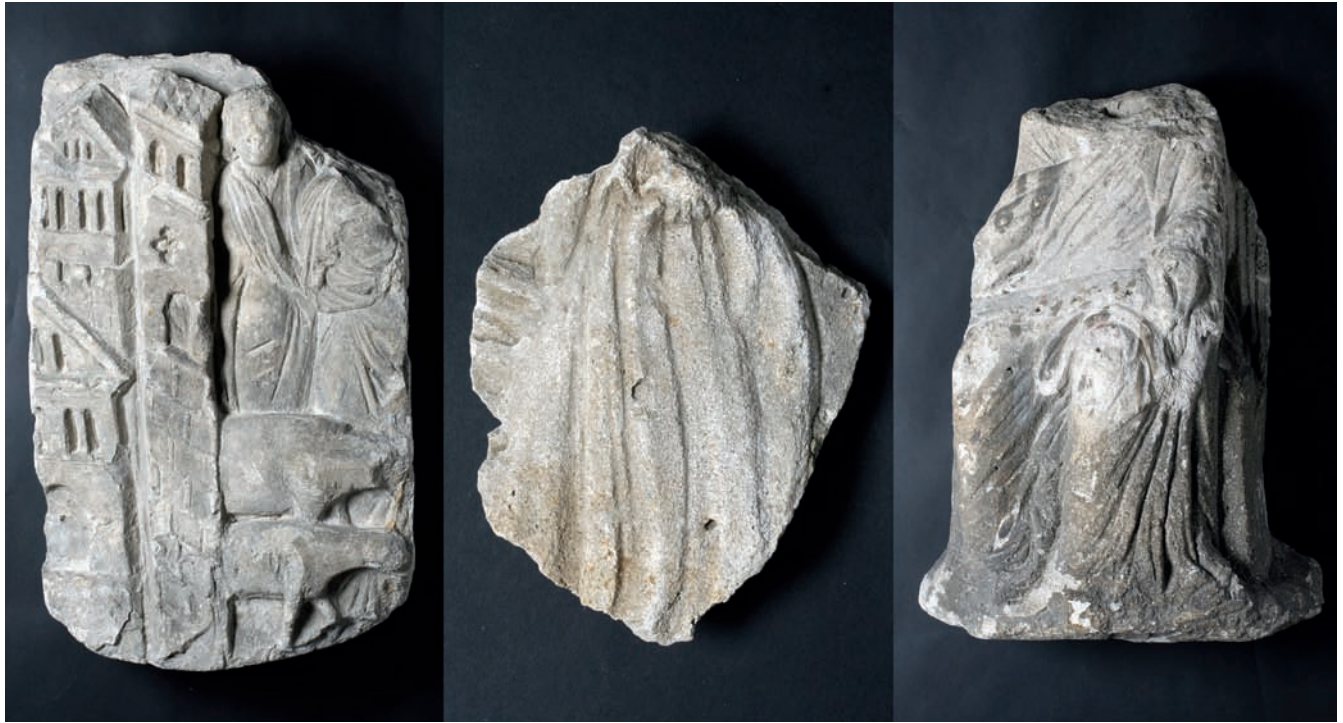
Abb. 2. Hildesheim, ev. Kirche St. Michael, geborgene Fragmente der abgebrochenen südlichen Chorschranke und des Lettners.

Fig. 2. Salvaged fragments of the demolished south choir screen and the rood screen.

Die Verschmutzung der Objektflächen stellt kein rein ästhetisches Problem dar. Vielmehr kann es aufgrund der Verdichtung der Oberfläche durch Staubpartikel zu neuen Schäden, zum Beispiel in Form von Abplatzungen, kommen. Ein besonders deutliches Beispiel hierfür ist das Fragment des Engelstorsos (Abb. 2, rechte Figur). Durch die verkrustete Oberfläche sind bereits größere Bereiche verlorengegangen. Staub hat darüber hinaus immer auch hygroskopische Wirkung. Bei ungünstigem Raumklima bieten die Verschmutzungen daher einen potentiellen Nährboden für mikrobiellen Befall. Eingehende Überlegungen lassen es geraten erscheinen, eine Reinigung in zwei Arbeitsschritten anzugehen: Anzustreben wäre, erstens, die Fragmente vor ihrer erneuten Lagerung trocken-mechanisch zu reinigen. Damit kann die Einbindung aufliegender Schmutzpartikel in die Oberflächen der Fragmente verhindert werden. Zweitens empfiehlt es sich, ein Material mit Kompressenwirkung zu verwenden. Wegen der Porosität des Gefüges muss auf den kapillaren Abtransport der gelösten Schmutzpartikel geachtet werden, deren Immigration unbedingt zu unterbinden ist.

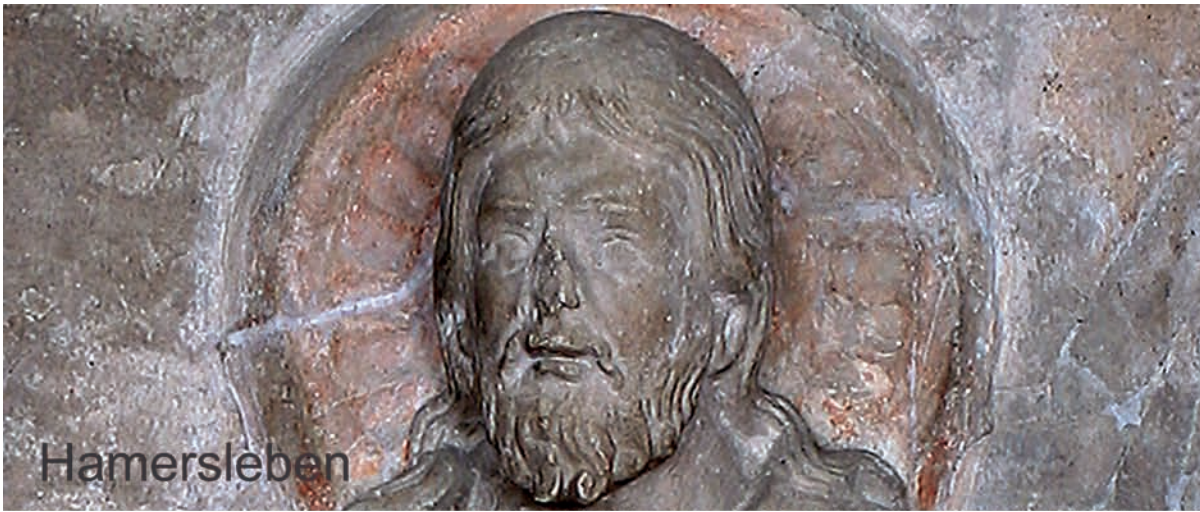
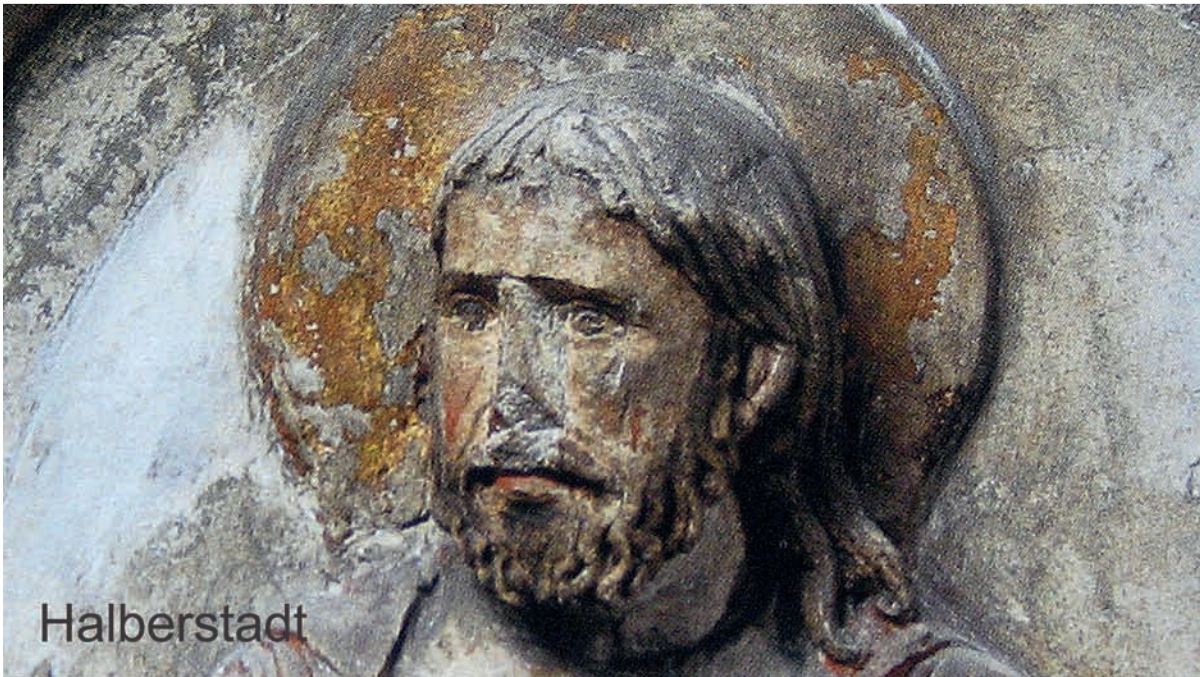
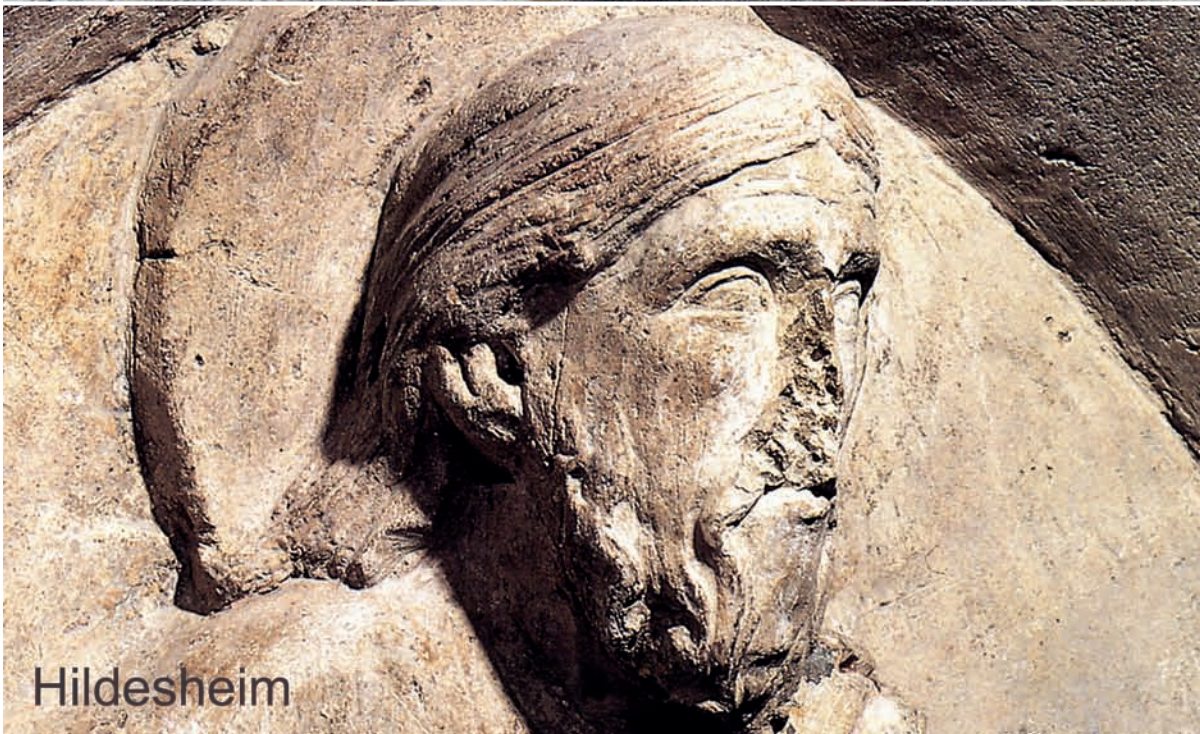
these bleiben kann. Ebenso problematisch erscheint es, deren Formensprache mit einem der etablierten Stilbegriffe zu belegen. Trotz großer werktechnischer Parallelen zu den Chorschranken von Halberstadt und Hamersleben sind Zuordnungen zu einzelnen Werkstätten oder Meistern nicht möglich (Abb. 3). Hinsichtlich der Datierungsfrage sollten jedoch die regionalen Vorbilder und besonders die auslösenden historischen Ereignisse und Umfeldbedingungen, die direkt vor Ort zur Entstehung der Schrankenanlage beigetragen haben könnten, nicht unterschätzt werden. So ist die Heiligsprechung Bernwards mit den folgenden baulichen Veränderungen in St. Michael als direkter Impuls plausibel.

Abb. 3. Werktechnischer Vergleich an Stuckreliefs der Chorschranken in Hamersleben, Halberstadt und Hildesheim: Fragmente von Apostelfiguren.

Fig. 3. Comparison of production techniques on plaster reliefs from the choir screens in Hamersleben, Halberstadt and Hildesheim: fragments of figures of the apostles.

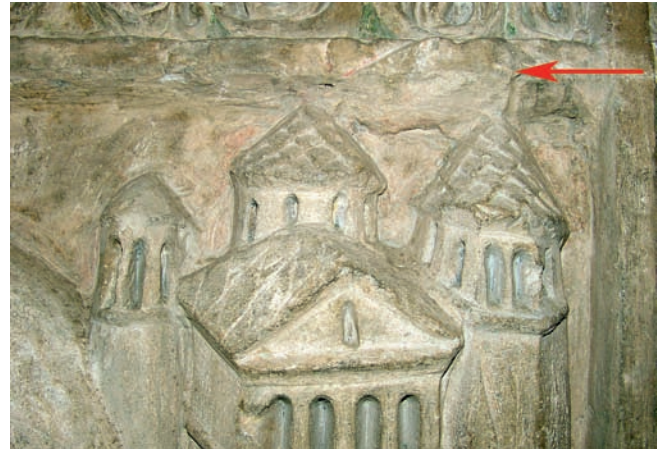
Abb. 5. Hildesheim, ev. Kirche St. Michael, nördliche Chorschranke, Stuckreliefs an der Nordseite: Detail der Architektur mit stehengelassener Stuckmasse.

Fig. 5. North choir screen, plaster reliefs on the north side: detail of the depicted architecture with traces of the production techniques.

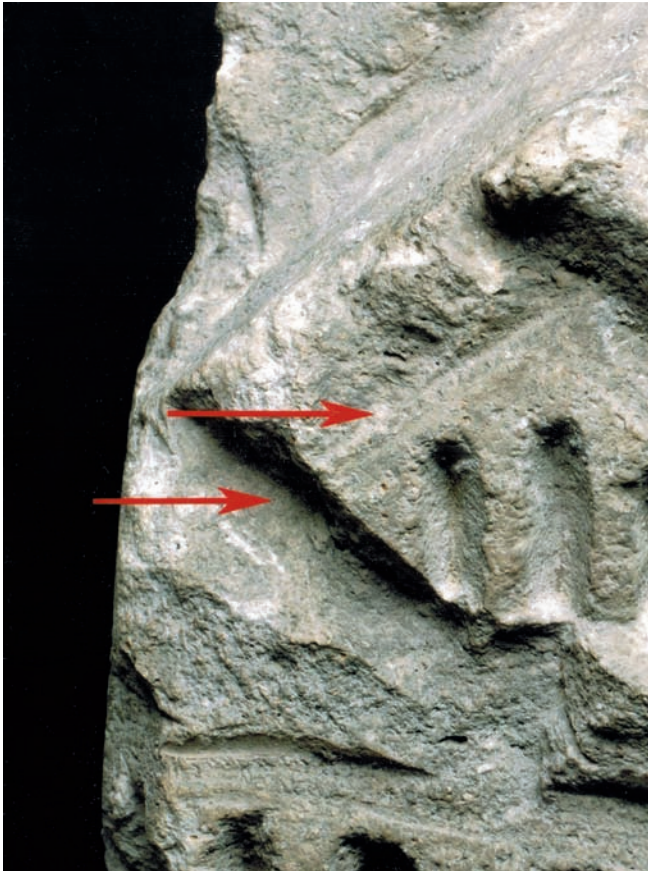
Abb. 6. Hildesheim, ev. Kirche St. Michael, geborgenes Stuckfragment vom Lettner, Detail der Architektur mit sichtbaren Stucklagen an der Bruchkante.

Fig. 6. Salvaged plaster fragment from the rood screen, detail of the depicted architecture with traces of the production techniques.
