Bewahrung von Wandmalereien in Lübecker Bürgerhäusern durch Einhausen

Resümee eines zweijährigen Forschungsprojekts aus der Sicht der Denkmalpflege

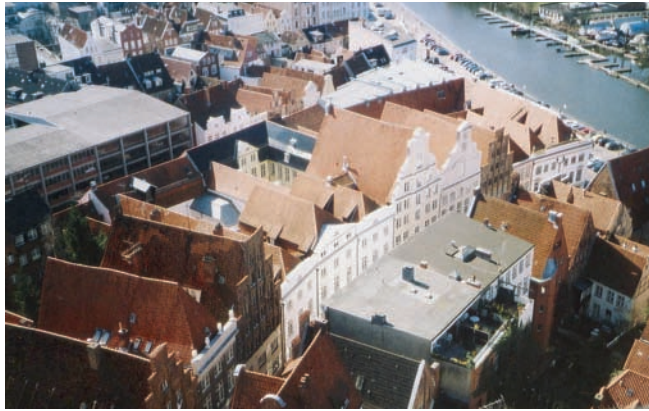
Abb. 2. Lübeck, Große Petersgrube, Blick vom Turm der Petrikerche.

Fig. 2. Grosse Petersgrube, view from the tower of St. Peter's Church.

Im Luftbild wird deutlich, wo die Erhaltungsprobleme liegen (Abb. 2). Man erkennt, dass die jüngeren Fassaden nur vorgeblendet sind und dahinter noch die giebelständigen gotischen Dächer liegen mit ihren Traufen auf den gotischen Brandmauern aus der

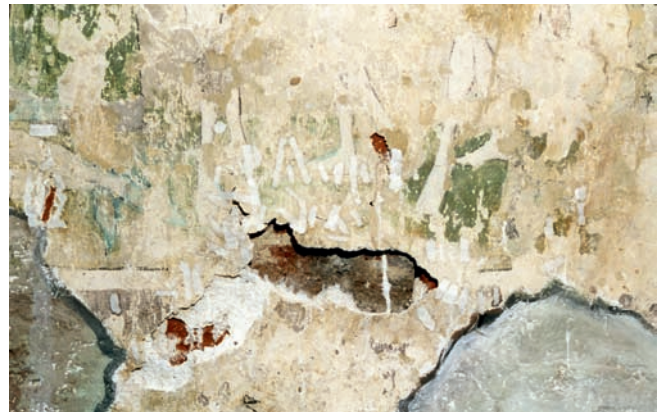
Abb. 4. Lübeck, Aegidienstraße 35, Notsicherung nach Verlust handtellergrößer Malflächen durch Salze.

Fig. 4. *Emergency stabilization after the salt-induced loss of a painted area the size of a palm.*

Ziel der Sanierung der letzten Jahrzehnte war also vor allem eine Trocknung der Wände. Dass dies durch moderne Heizanlagen und Wärmedämmung „gut“ gelungen ist, hat jedoch eine Kehrseite: Fast alle Hauseigentümer klagen über Aussalzen und Substanzverluste am Ziegelmauerwerk, besonders in Keller und Erdgeschoss. Die Wohnnutzung, insbesondere das trockene Raumklima durch die moderne Zentralheizung, führt zu erheblichen Salzsäuren. Die Zerstörung betrifft also nicht nur die empfindlichen Wandmalereien, sondern auch die materielle Substanz des Weltkulturerbes selbst: die Backsteinmauern. An den empfindlichen Wandmalereien werden die Schäden durch die ständige Umkristallisation der Salze je nach Jahreszeit und Nutzerverhalten jedoch besonders deutlich – und hier ist der kulturhistorische Verlust unwiederbringlich (Abb. 4).

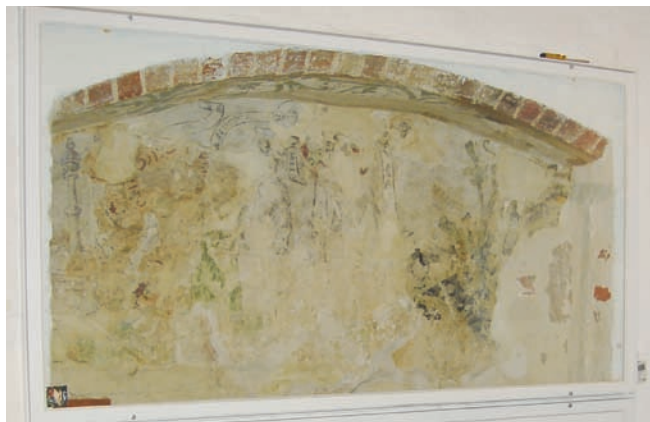
Abb. 7. Lübeck, Aegidienstr. 35, heutiger Zustand der Wandmalerei nach Konservierung und Einhausung.

Fig. 7. Present condition of the wall painting after conservation and encasing.

Das Beispiel der Aegidienstraße 35 belegt eindrucksvoll, wie notwendig es war, das Monitoring fortzusetzen. Bei einer Versuchsreihe 1998 von Eileen Wulff erstmals für kurze Zeit erfolgreich ausprobiert, wurde Mitte 2005 an diesem schwierigen Objekt ein zweiter Klimatisierungsversuch, diesmal von Christian Leonhardt, unternommen: Um die Luftfeuchte konstant zu erhöhen und zu halten, wurden in der mit Glas verschlossenen bemalten Wandnische Behälter mit Kochsalzlösung aufgestellt. Diese Versuchsanordnung kopiert die Klimatisierung des Tizian-Gemäldes „Zinsgroschen“ in einer Vitrine in Dresden. Erste Beobachtungen zeigen, dass es funk-

tioniert: Die Luftfeuchte bewegt sich konstant bei circa 70 %. Die vorher verloren geglaubte Wandmalerei mit einer Darstellung des „Urteils des Paris“ aus dem 15. Jahrhundert hat wieder eine Chance (Abb. 7).
