## Präventive Konservierung im Museum und ihre Anwendung in der Denkmalpflege

### Das Zweigmuseum des Bayerischen Nationalmuseums auf der Burg Trausnitz

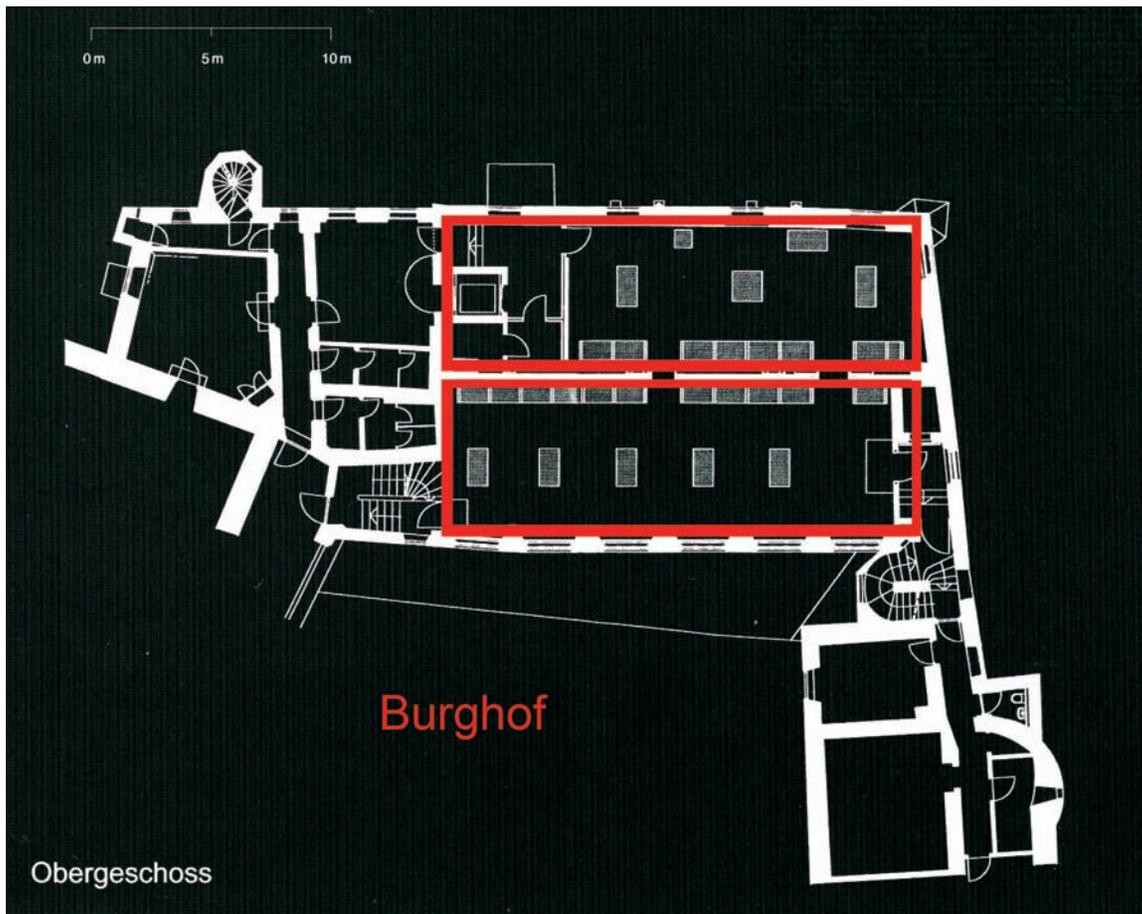
Abb. 1. Landshut, Burg Trausnitz, Grundriss Damenstock, OG mit zwei gleich großen Ausstellungsräumen.

*Fig. 1. Trausnitz Castle, floor plan of the ladies' wing, upper floor with two equal-sized exhibition rooms.*

Planungsbeginn war im Frühjahr 2000, die Eröffnung des Museums war für das Jahr 2004 zum achthundertjährigen Bestehen der Stadt Landshut geplant. An den Planungen waren die Vertreter des Bauherrn (Bayerische Verwaltung der staatlichen Schlösser, Gärten und Seen), der grundstücksverwaltenden Behörde (Staatliches Hochbauamt Landshut) und des zukünftigen Nutzers (Bayerisches Nationalmuseum München) beteiligt. Die für das Museum vorgesehenen, denkmalgeschützten Räumlichkeiten befinden sich im „Damenstock“ der Burganlage, einem Gebäudeteil aus der zweiten Hälfte des 16. Jahrhunderts. Der Zugang erfolgt vom Burghof über eine Eingangshalle mit vorgelagertem Arkadengang, über der zwei Stockwerke mit jeweils zwei etwa hundert Quadratmeter großen Räumen für die Ausstellung liegen (Abb. 1). Die längsseitigen Außenwände sind mit Fenstern versehen und bieten einen herrlichen Blick in nordöstlicher Richtung über die Stadt, in südwestlicher in den Burghof. Die Gebäudehülle war bei Planungsbeginn bereits renoviert, der Innenraum musste für die museale Nutzung vollständig saniert und teilweise umgebaut werden. Bauphysikalische Probleme stellten dabei vor allem die durchfeuchteten Außenwände an der Nordost- und Südostseite dar (Abb. 2).

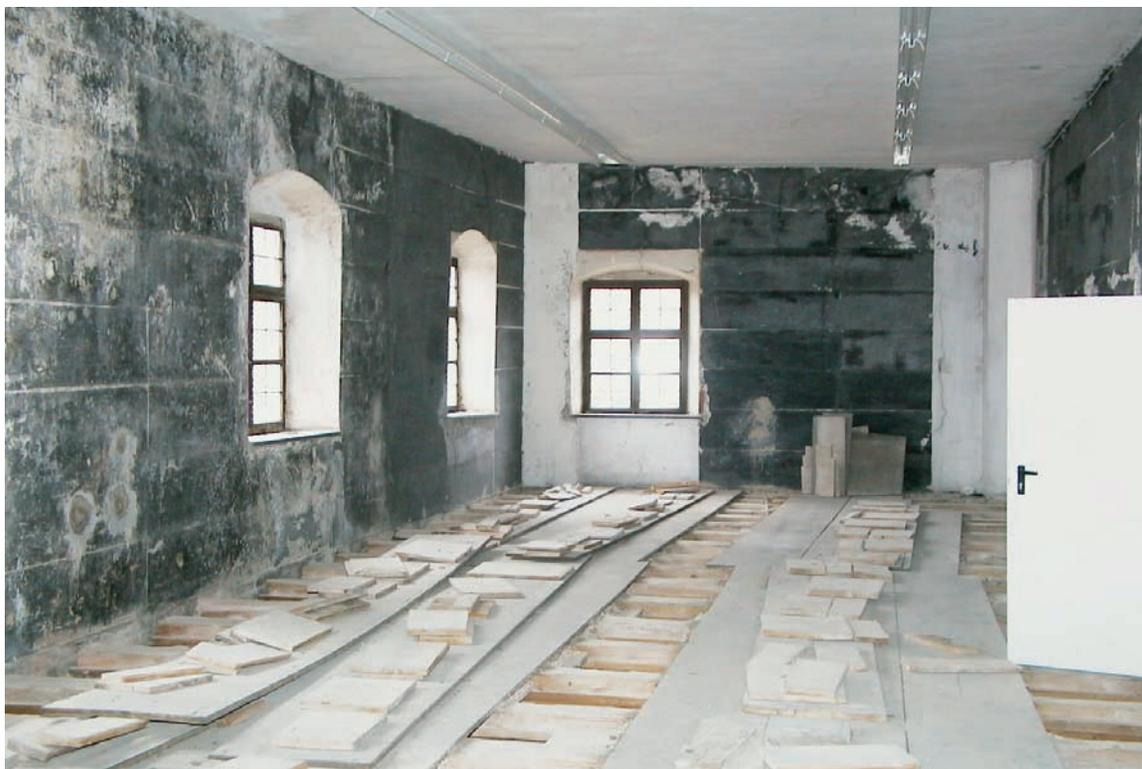
Abb. 2. Landshut, Burg Trausnitz, vor der Sanierung, 2. OG, Raum 4: durchfeuchtete Außenwände.

*Fig. 2. Trausnitz Castle, before rehabilitation, second upper floor, room 4: moisture-penetrated exterior walls.*

An *Wänden* und *Decken* erfolgte zunächst eine Befunduntersuchung und -erfassung. Für die problematischen Außenwände im Nord- und Südosten schlug der Bauphysiker eine Aufdoppelung mit Ziegelmauerwerk vor. Bezüglich der Wandbehandlung entschied man sich für einen mineralischen Putz und eine farbliche Neufassung mit Mineralfarben nach Vorgaben des Nutzers. Dabei sollte sich die Verwendung von hygro-

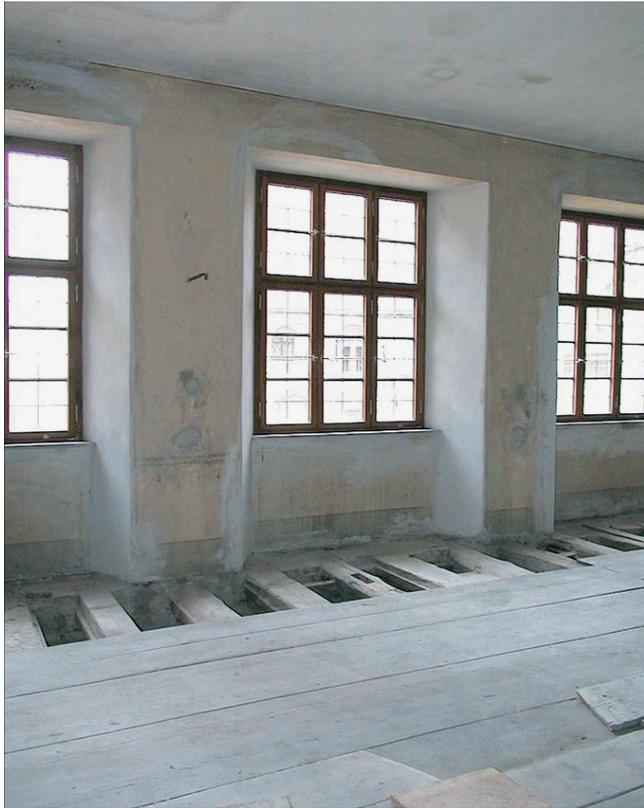
Abb. 3. Landshut, Burg Trausnitz, vor der Sanierung, 2. OG, Raum 3: historische Dielen und Fenster.

*Fig. 3. Trausnitz Castle, before rehabilitation, second upper floor, room 3: historic plank floor and windows.*

Bei der Planung der Maßnahme war partiell noch vorhandener historischer Bestand zu berücksichtigen, so in jedem Stockwerk zwischen beiden Räumen eine bauzeitliche Trennwand in Fachwerkkonstruktion, historischer Dielenboden, Fensterelemente aus verschiedenen Bauphasen sowie historische Putzbestände (Abb. 3).

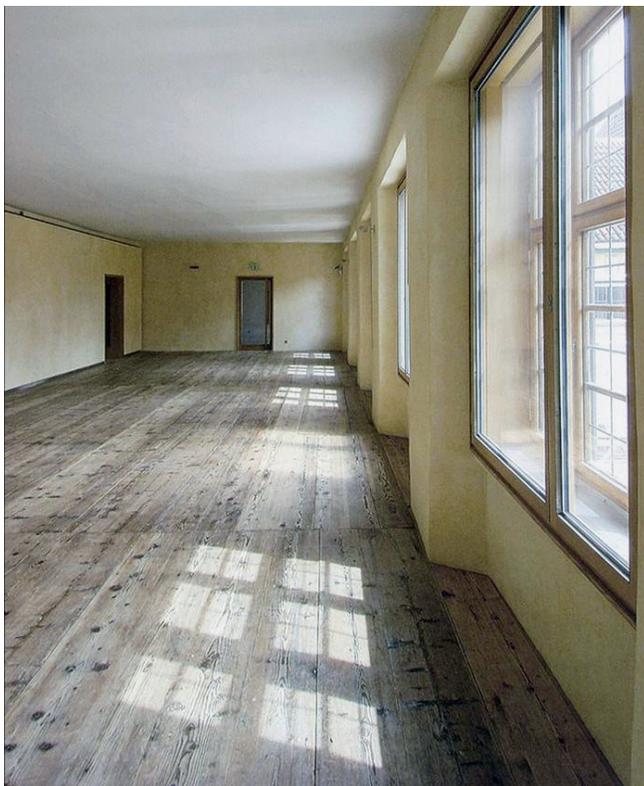
Abb. 4. Landshut, Burg Trausnitz, nach der Sanierung, 2. OG, Raum 3: wieder eingebaute Dielen und neue Kastenfenster.

*Fig. 4. Trausnitz Castle, after rehabilitation, second upper floor, room 3: re-installed plank floor and new casement-type double windows.*

Die zum Teil historischen *Fenster* wurden saniert und raumseitig hölzerne Kastenfenster eingebaut (Abb. 4). Kastenfenster haben in Deutschland eine lange Tradition, sind aber immer seltener anzutreffen.<sup>5</sup> Bauphysikalisch weisen sie positive Eigenschaften auf, da die Gefahr von Wärmebrücken, mithin die Bildung von Kondenswasser verringert ist. Die Isolierverglasung und damit gute Wärmedämmung des neuen, inneren Fensters trägt entscheidend zur Klimastabilisierung und Heizkostenreduzierung bei. Unter denkmalpflegerischem Aspekt haben Kastenfenster den großen Vorteil, dass das äußere, historische Fenster unter konservatorischen Gesichtspunkten restauriert werden kann und keine Veränderungen an den Beschlägen oder der Verglasung vorgenommen werden müssen. Auch kann sich die bei Museumsräumen unverzichtbare UV-Schutzfolie in der Verglasung des neuen Innenfensters befinden und muss nicht auf die historischen Fensterscheiben aufgeklebt werden. Unter Sicherheitsaspekten ist diese Methode ebenfalls sehr geeignet, da das neue, innere Fenster mit einbruchhemmenden Eigenschaften ausgestattet werden kann. Bei der in Teilabschnitten erfolgenden Gesamtsanierung des Bayerischen Nationalmuseums werden bereits seit Mitte der 1990er Jahre mit sehr gutem Erfolg Innenfenster aus Metall eingebaut.

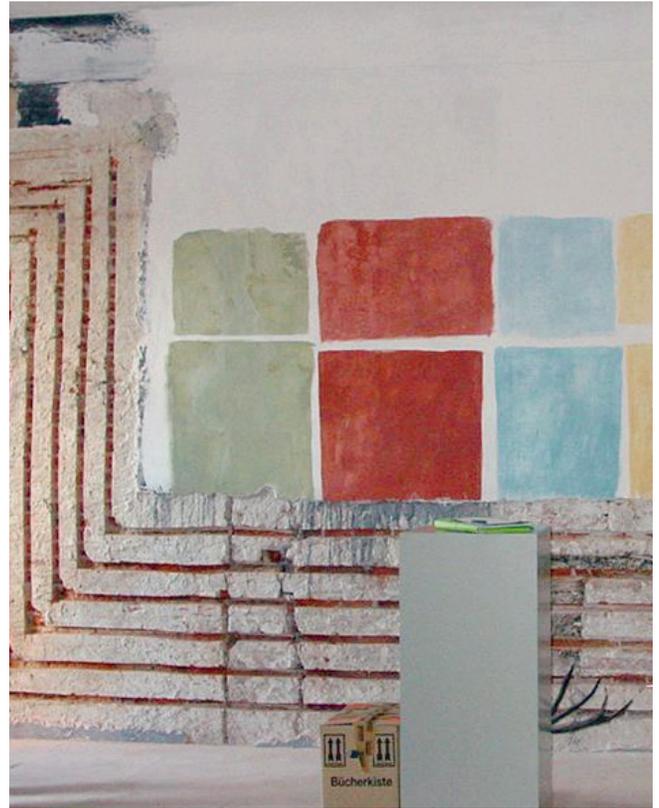
Abb. 5. Landshut, Burg Trausnitz, während der Sanierung, 1. OG, Raum 1: Schlitz für Bauteiltemperierung.

*Fig. 5. Trausnitz Castle, during rehabilitation, first upper floor, room 1: slits to improve the thermal environment of building components.*

Nach monatelangen Diskussionen mit Hochbauamt und Fachplanern, die über keinerlei Erfahrungen mit dem Temperierungsprinzip verfügten, konnten schließlich Exkursionen zu anderen Museumsbeispielen in Bayern überzeugen. Der Verlauf der Rohrleitungen wurde im Sockelbereich der Außenwände inklusive der Fensterlaibungen geplant, und zwar mit je einem Vor- und Rücklauf in zwei parallelen Rohren. Beim historischen Mauerwerk sollten die Heizrohre auf die Wand gelegt und schräg angeputzt werden; bei den aufgedoppelten Wänden sollte in die neue Substanz geschlitzt werden, damit die Heizrohre hier im Wandniveau verlaufen. Leider kam es in der Ausführung zu gravierenden Abweichungen von dieser Planung, die zwar die Funktion nicht beeinträchtigten, aber den denkmalpflegerischen Grundgedanken negierten. Der Fachplaner verdoppelte nämlich aus Sorge um das Erreichen der errechneten Heizleistung die Anzahl der Leitungen und veränderte auch die Leitungsführung grundlegend. Äußerst bedauerlich war auch, dass entgegen der Planung in die historische Substanz geschlitzt wurde, anstatt die Leitungen auf Putz zu verlegen (Abb. 5), während sie im neuen Ziegelmauerwerk aufgelegt wurden. Da es keine vorherige Absprache mit dem Nutzer gegeben hatte, wurden diese Änderungen erst bei einem Baustellenbesuch bemerkt, als bereits irreversible Tatsachen geschaffen waren.

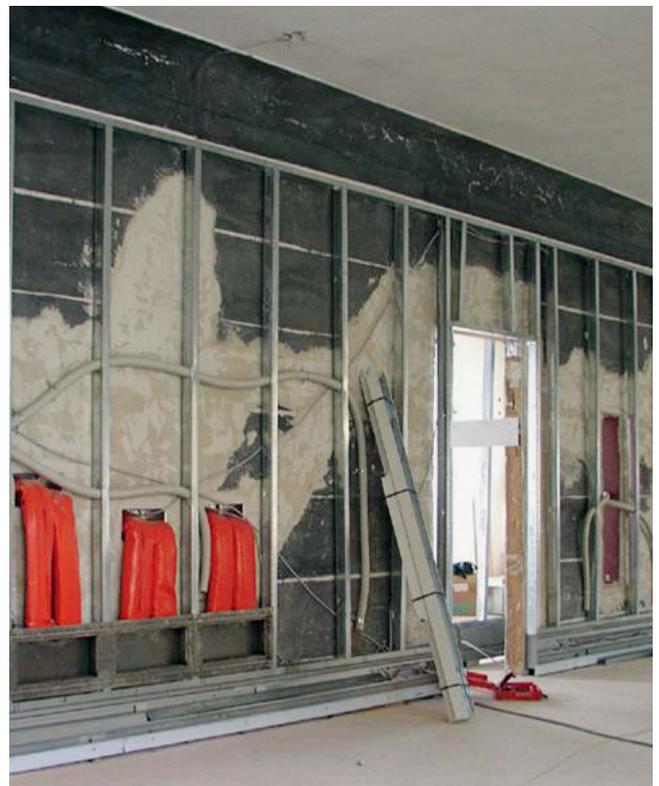
Abb. 6. Landshut, Burg Trausnitz, während der Sanierung, 1. OG, Raum 1: Einbau der Installationswand.

*Fig. 6. Trausnitz Castle, during rehabilitation, first upper floor, room 1: construction of the wall for installations.*

Die *Luftbefeuchtung* in den vier Museumsräumen erfolgt dezentral durch konventionelle Großraumluftbefeuchter, wobei sich ein Gerät pro Raum als ausreichend erwiesen hat. Für die museale Nutzung war auch der Einbau einer *Liiftung* erforderlich. Da die technischen Leitungen und Kanäle möglichst wenig Substanz beeinträchtigen sollten, wurden sie versteckt hinter einer Leichtbauwand geführt, die raumseitig auf die trennende Zwischenwand aus Fachwerk aufgedoppelt wurde. Leider ist auch diese historische Wand entgegen der ursprünglichen Planung nicht ohne Blessuren davongekommen (Abb. 6). Die Lüftung erfolgt mit einem 0,5- bis 1-fachen Luftwechsel über

diese Installationswand, wobei die gefilterte Zuluft im unteren Bereich über Lüftungsgitter eingeblasen und die Abluft oben angesaugt wird.

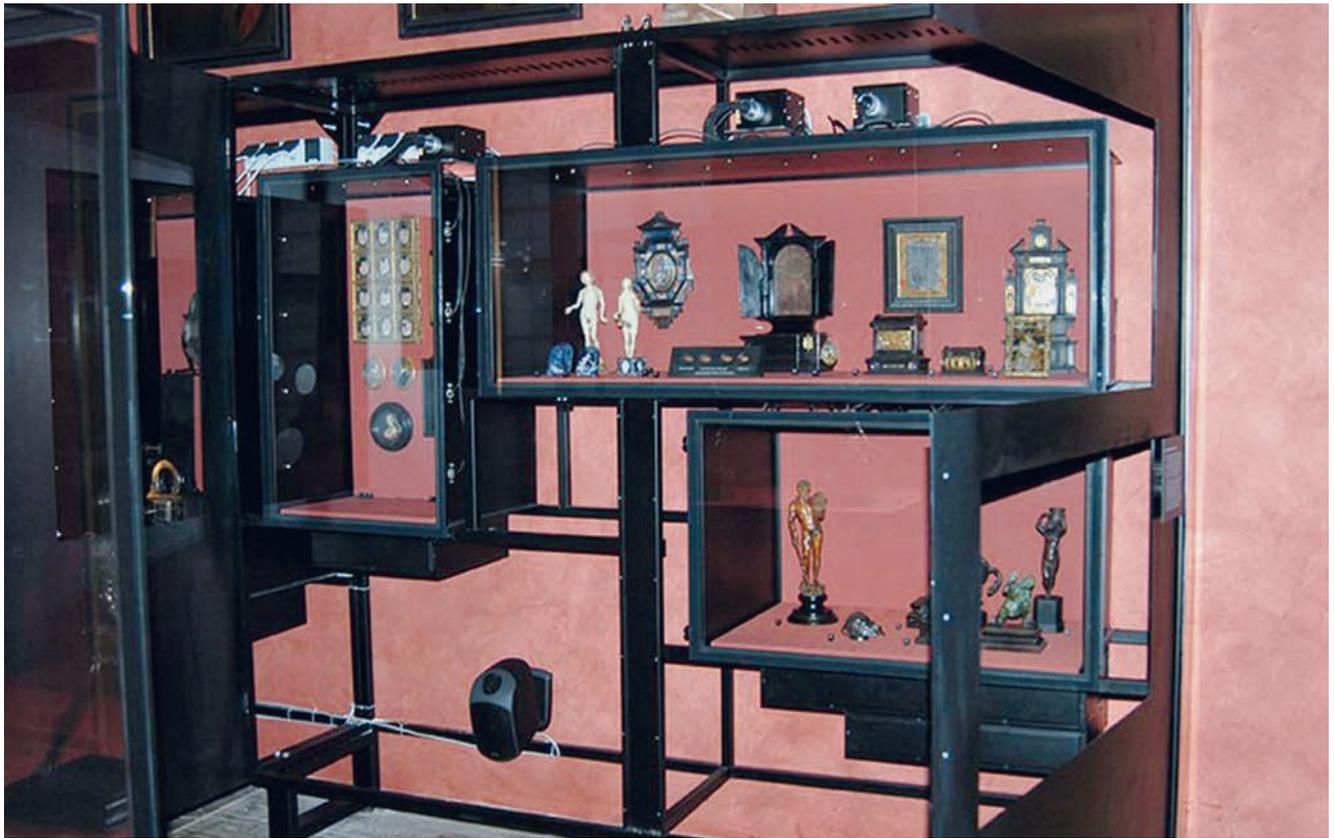
Abb. 7. Landshut, Burg Trausnitz, nach der Fertigstellung, 1. OG, Raum 1, Blick in eine Wandvitrine bei geöffneten Metallfronten: Module mit Konditionierungsfächern, Lichtprojektoren und Lichtleiter.

*Fig. 7. Trausnitz Castle, after completion of work, first upper floor, room 1, view into a wall vitrine without its metal fronts: modules with air conditioning compartments, light projectors and light conductors.*
