Historische Restaurierungen mittelalterlicher Wandmalereien in der Schweiz. Untersuchungen und Restaurierungskonzepte

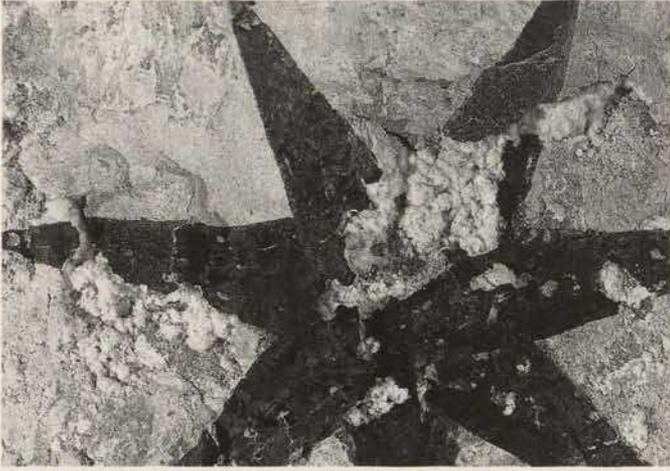
Abb. 126. Sion/Sitten, Notre-Dame-de-Valère, Chor, Detail: abgestossene Tünche und Fassung durch Salzsprengung.

malereischicht oft nur noch in Fetzen an der Wand hing (Abb. 126).

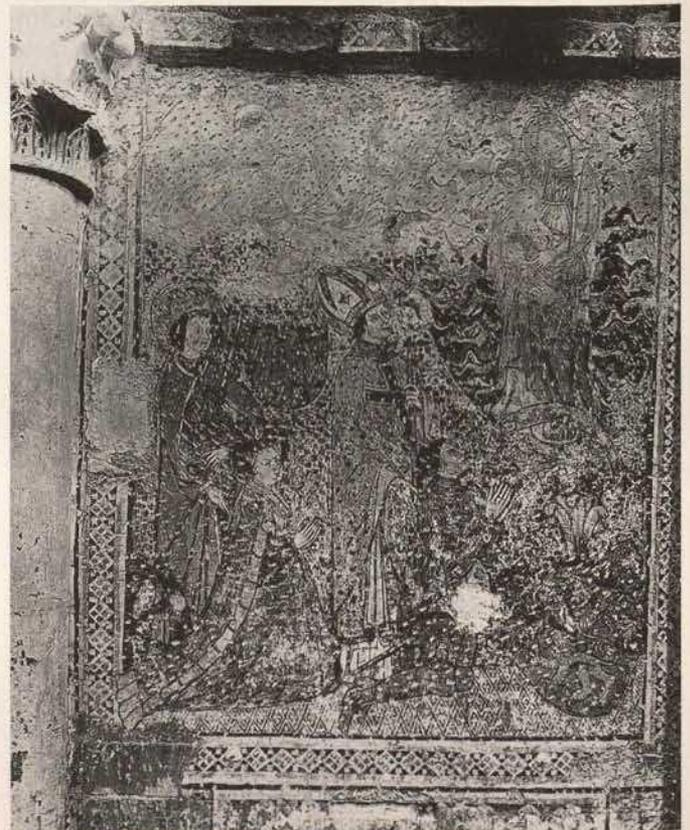
Abb. 127. Sion/Sitten, Notre-Dame-de-Valère, Chor, Muttergottes mit Stiftern: Freilegungszustand mit umfangreichem Malereibestand und gut erhaltener Zeichnung am Oberkörper der Maria (1898).

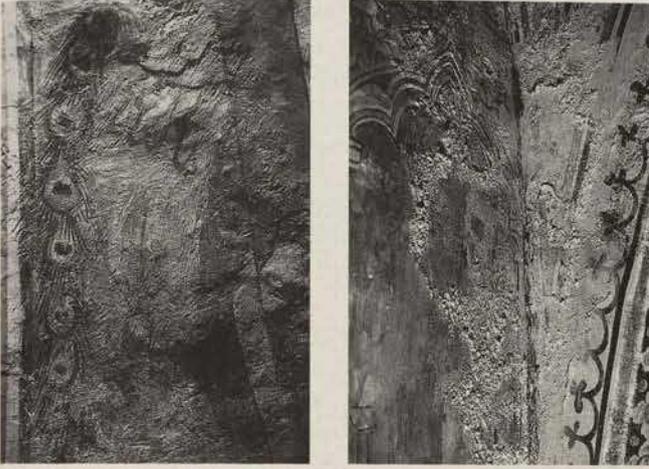
Abb. 128 a-b. Sion/Sitten, Notre-Dame-de-Valère, Chor: Gewölbezwickel mit zerhackter Bildoberfläche und übermaltem Engelsflügel (a), Schildbogen und Gewölbeansatz mit Salzausblühungen und Salzsprengungen auf Gipsputz (b; 1988).

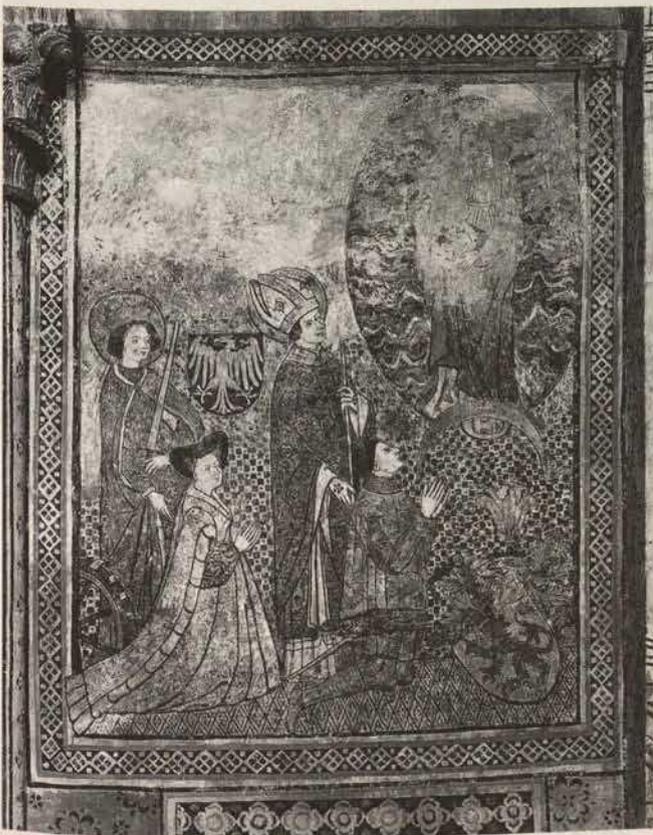
Abb. 129. Sion/Sitten, Notre-Dame-de-Valère, Chor, Muttergottes mit Stiftern: Zustand von 1988 mit erheblichen Verlusten, stark reduzierter Zeichnung am Oberkörper der Maria und großflächigen Übermalungen.

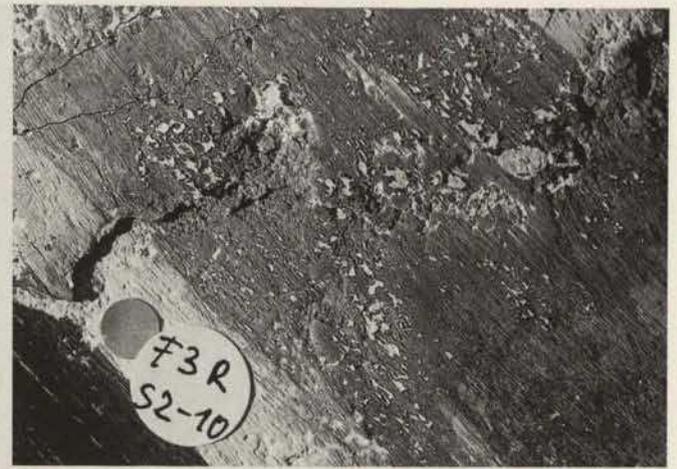
Abb. 130. Sion/Sitten, Notre-Dame-de-Valère, Chor, Schildbogen Südseite, Detail: abrollende Malschicht durch Leimfixierung.

situation, ein Abheben und Abplatzen der Malschichten (Abb. 130).

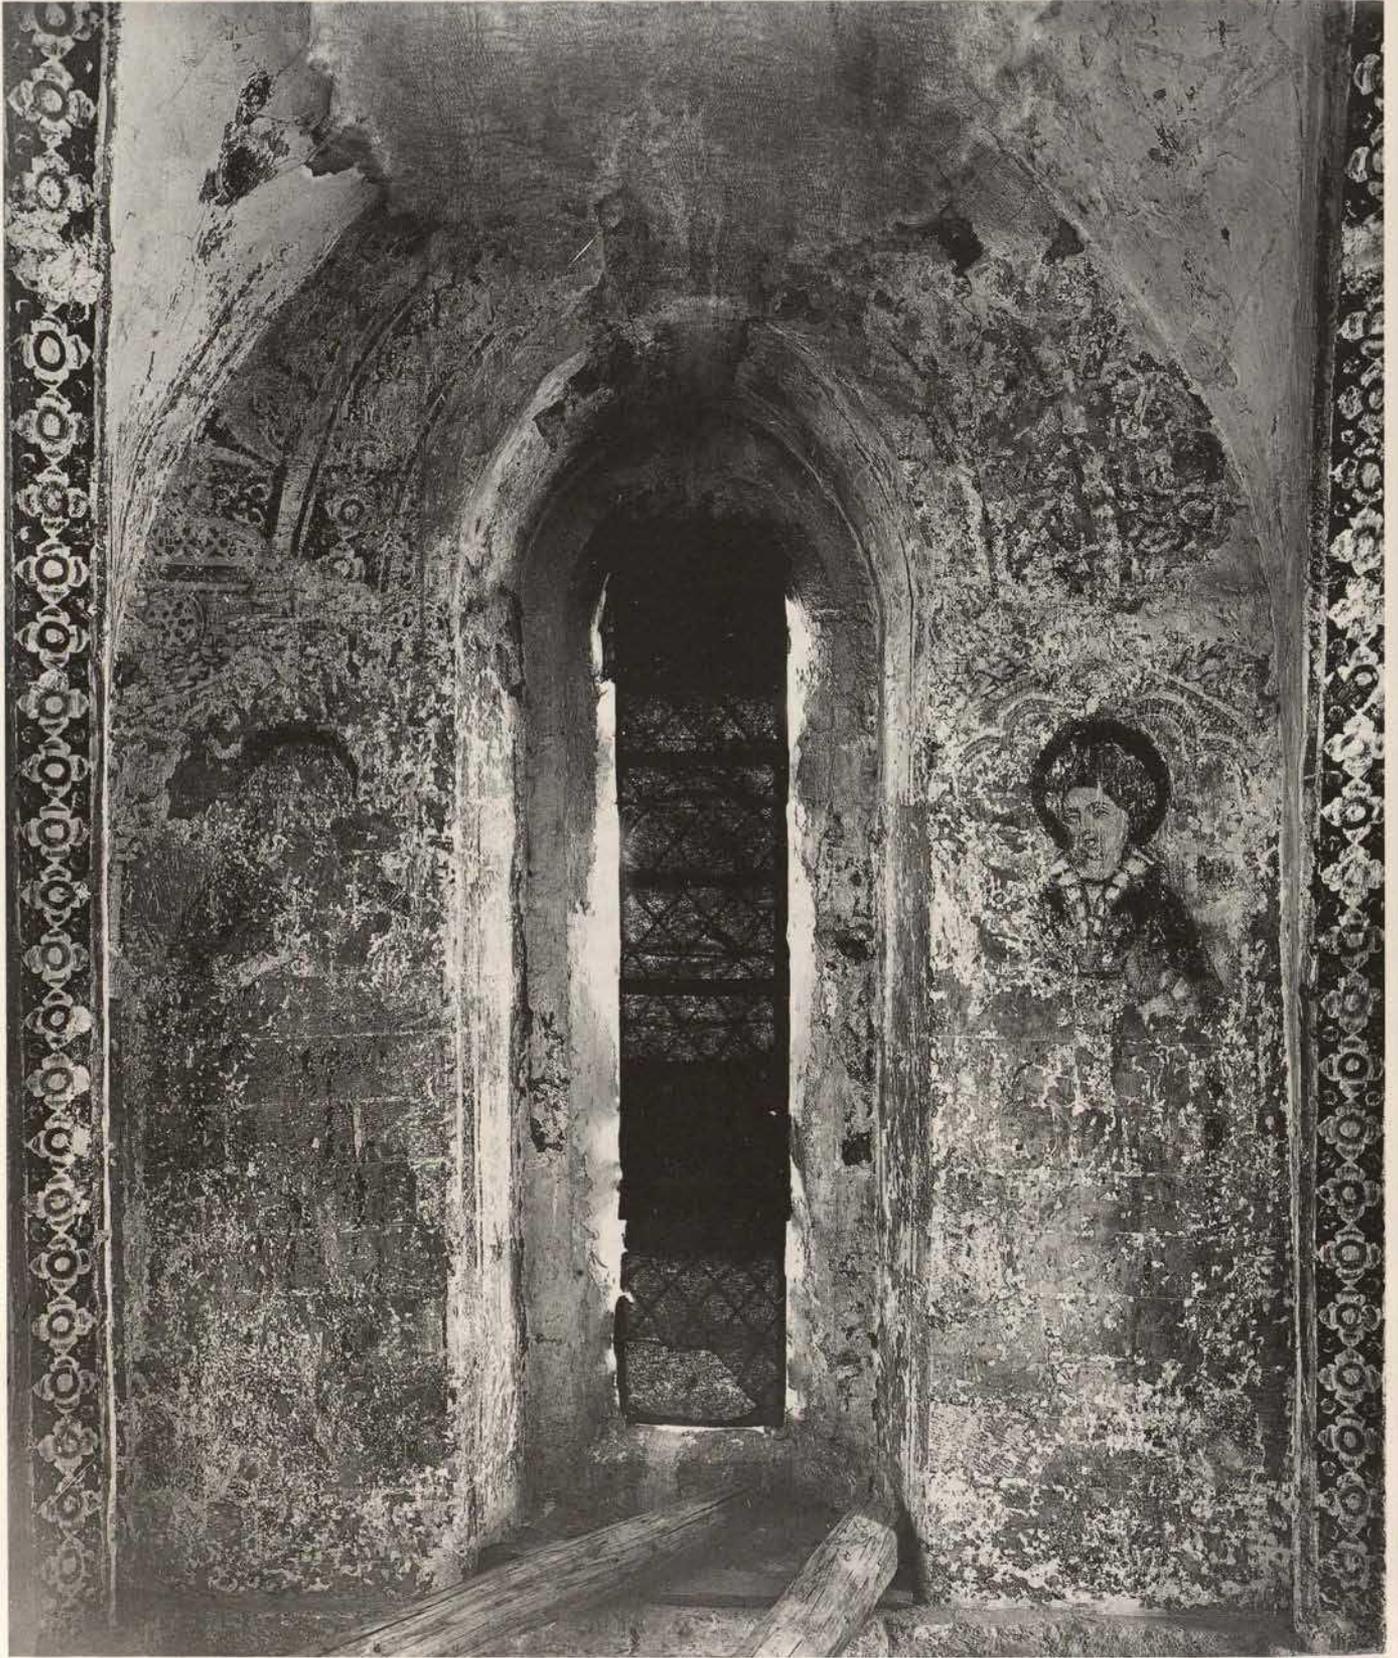
Abb. 131. Sion/Sitten, Notre-Dame-de-Valère, Chor, Fensterzone, Johannes der Täufer und Maria Magdalena: Zustand von 1898 mit großen Freilegungsverlusten und Resten der älteren, durch ungeeignete Arbeitsmethoden auf Kosten der figürlichen Malerei freigelegten Quadermalerei (13. Jh.).

an den Gewölberippen, die bis 1898 sichtbar geblieben waren (Abb. 131-133).

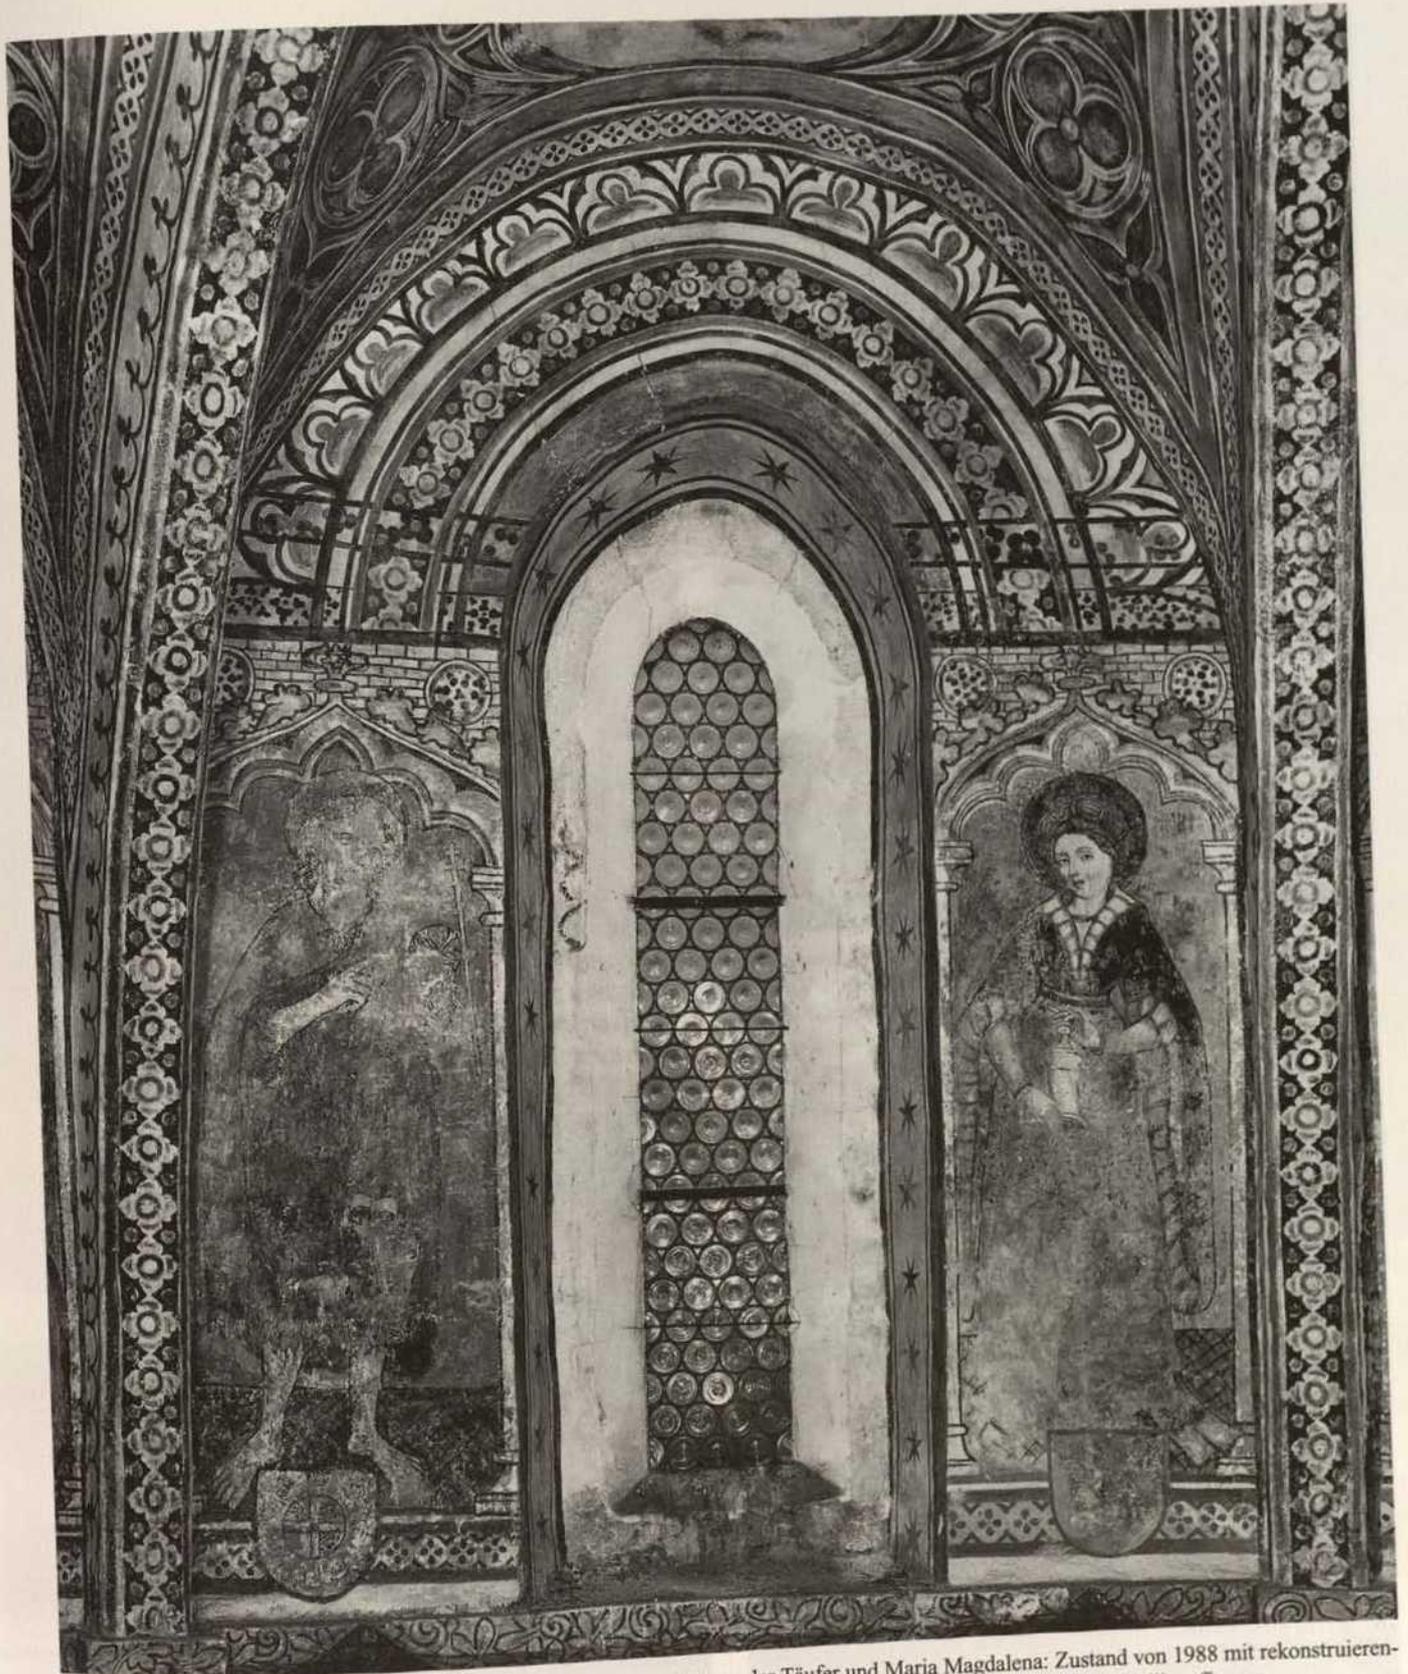
Abb. 132. Sion/Sitten, Notre-Dame-de-Valère, Chor, Fensterzone, Johannes der Täufer und Maria Magdalena: Zustand von 1988 mit rekonstruieren-der Neufassung an Schildwand und Baldachinen sowie schummerigen Ergänzungen in den unteren Partien der beiden Heiligenfiguren.

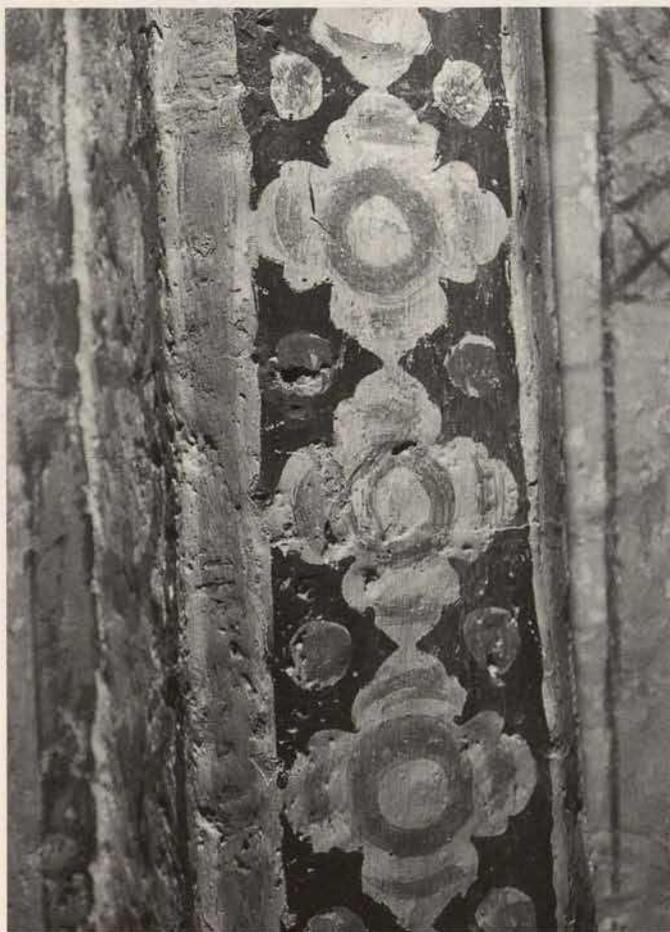
Abb. 133. Sion/Sitten, Notre-Dame-de-Valère, Chor, Gewölbegurt: Beispiel originaler Rosettenabfolge (Zustand 1987).

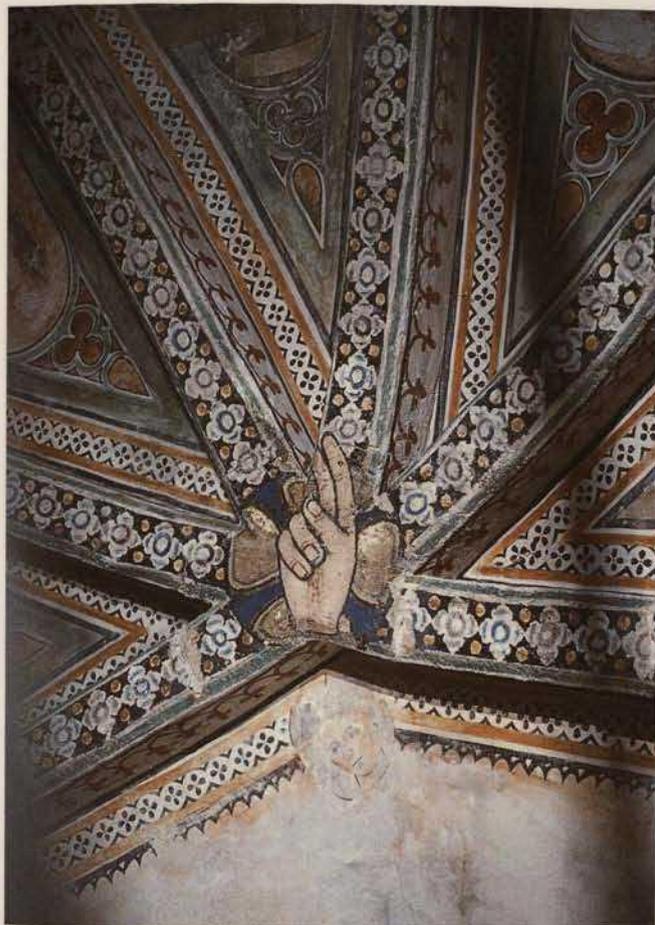
Abb. 134. Sion/Sitten, Notre-Dame-de-Valère, Chor, Gewölbescheitel mit originaler Fassung auf den Gurten und rekonstruierender Neufassung von 1898 im Umfeld (Zustand 1987).

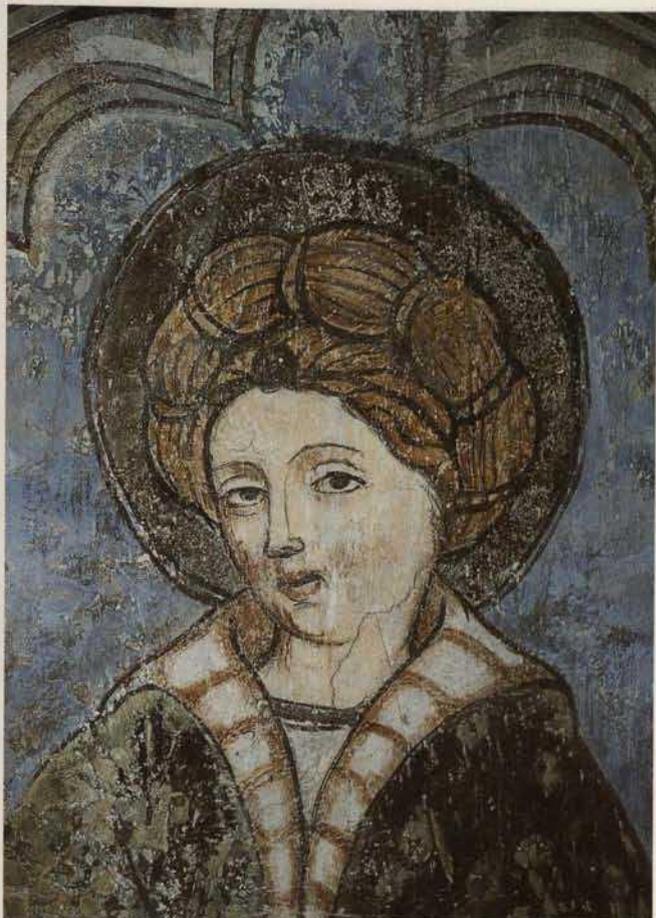
Abb. 136. Sion/Sitten, Notre-Dame-de-Valère, Chor, Fensterzone, Maria Magdalena: Detail mit gut erhaltener Oberfläche und Bleizinnfolie im Nimbus (Zustand 1987).

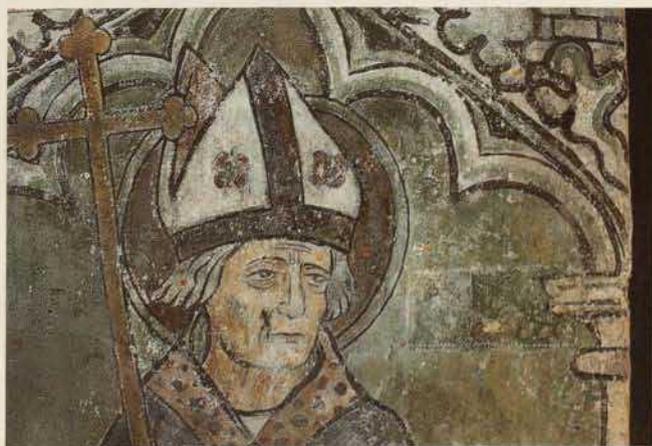
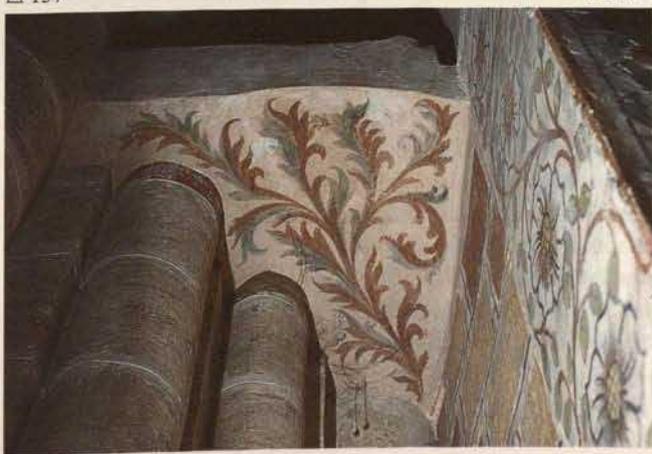
▷ Abb. 135a-b. Sion/Sitten, Notre-Dame-de-Valère, Hochaltar, Rückwand und Stipes mit dekorativer Fassung von 1435 und Detail mit Rankenmalerei in Baldachinuntersicht (unten rechts; Zustand 1989).

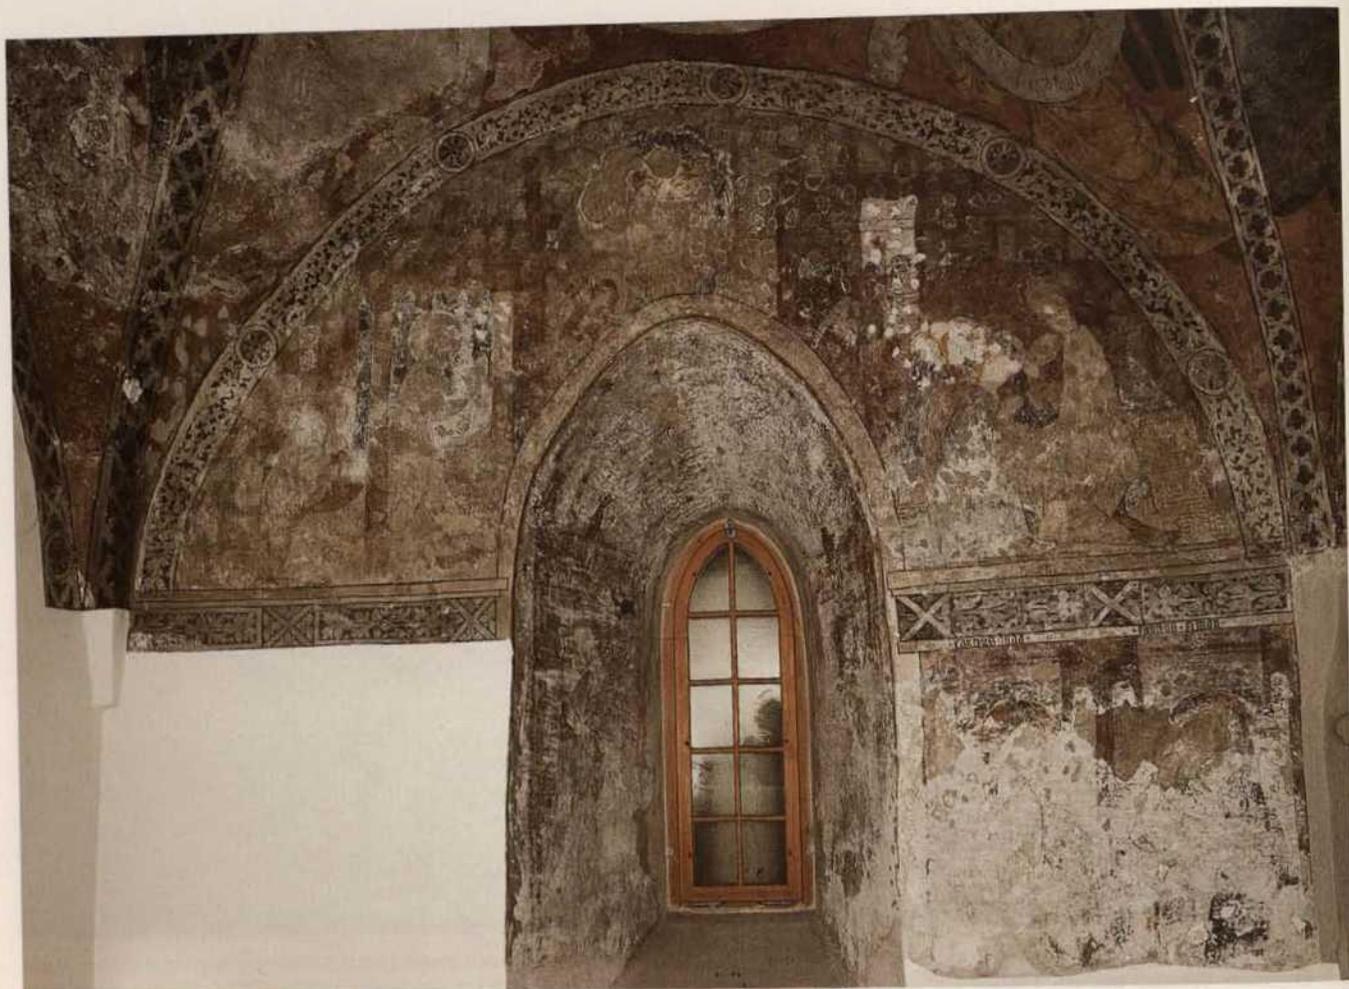
Abb. 138. Masans, reformierte Filialkirche, Chor, Südwestwand im Vorzustand mit einer durch Übermalungen und verbrannte Leimfixierungen farblich entstellten Malerei und Untersuchungsschnitt von 1980 (1996).

Spachtel-Methode“ durch.¹⁴ Die zu fragmentarisch befundene Darstellung des „Jüngsten Gerichts“ an der Triumphbogenwand wurde abgepaust und wieder zugedeckt. Zum Schutz der Malerei wurde Packpapier verwendet und dann ein engmaschiges Drahtgeflecht als Hilfsträger für den neuen Deckputz angebracht. Typisch für die Restaurierung der Bilder im Chor und am Triumphbogen sind die gipshaltigen Putzergänzungen mit mehr oder weniger schummrigen Rekonstruktionen von Figuren, groben Retuschen und grosszügigen Übermalungen. Heute liegt eine völlige Vergilbung der damals verwendeten Restaurierungsmaterialien vor (Bindemittel, Fixierung), die zu einer einheitlich braunen Farbgebung führt und die Darstellungen kaum mehr erkennen lässt (Abb. 138).

Es zeigte sich also ein Gesamtzustand, der eine Konservierung des noch vorhandenen originalen Bildbestandes nur mittels einer „Ent-Restaurierung“ ermöglichte (Abb. 138, 139).

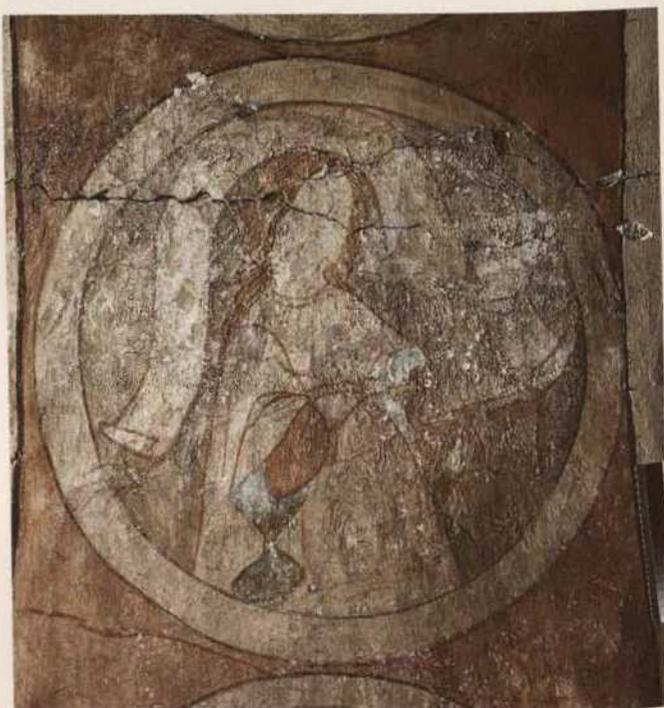
Abb. 139. Masans, reformierte Filialkirche, Triumphbogenlaibung, Detail (Vorzustand): abreißende, durch die Quell- und Schrumpfungsprozesse der Leimfixierung sich lösende Malschicht (1996).

Das durch die o.g. Beschädigungen reduzierte Bildprogramm zeigt an der Triumphbogenlaibung je drei der Klugen und Törichten Jungfrauen (Abb. 139), an den Chorwänden unter Baldachinen stehende Apostel, im östlichen Bogenfeld Reste eines Abendmahls, im westlichen Bogenfeld links vom Fenster die Geburt Christi (?), rechts davon die Krönung Mariä und in der Laibung des Bogenfensters die hl. Barbara und die hl. Katharina, am Gewölbe in Medaillons die vier großen lateinischen Kirchenväter, dazu je zwei Engel in den Eckzwickeln

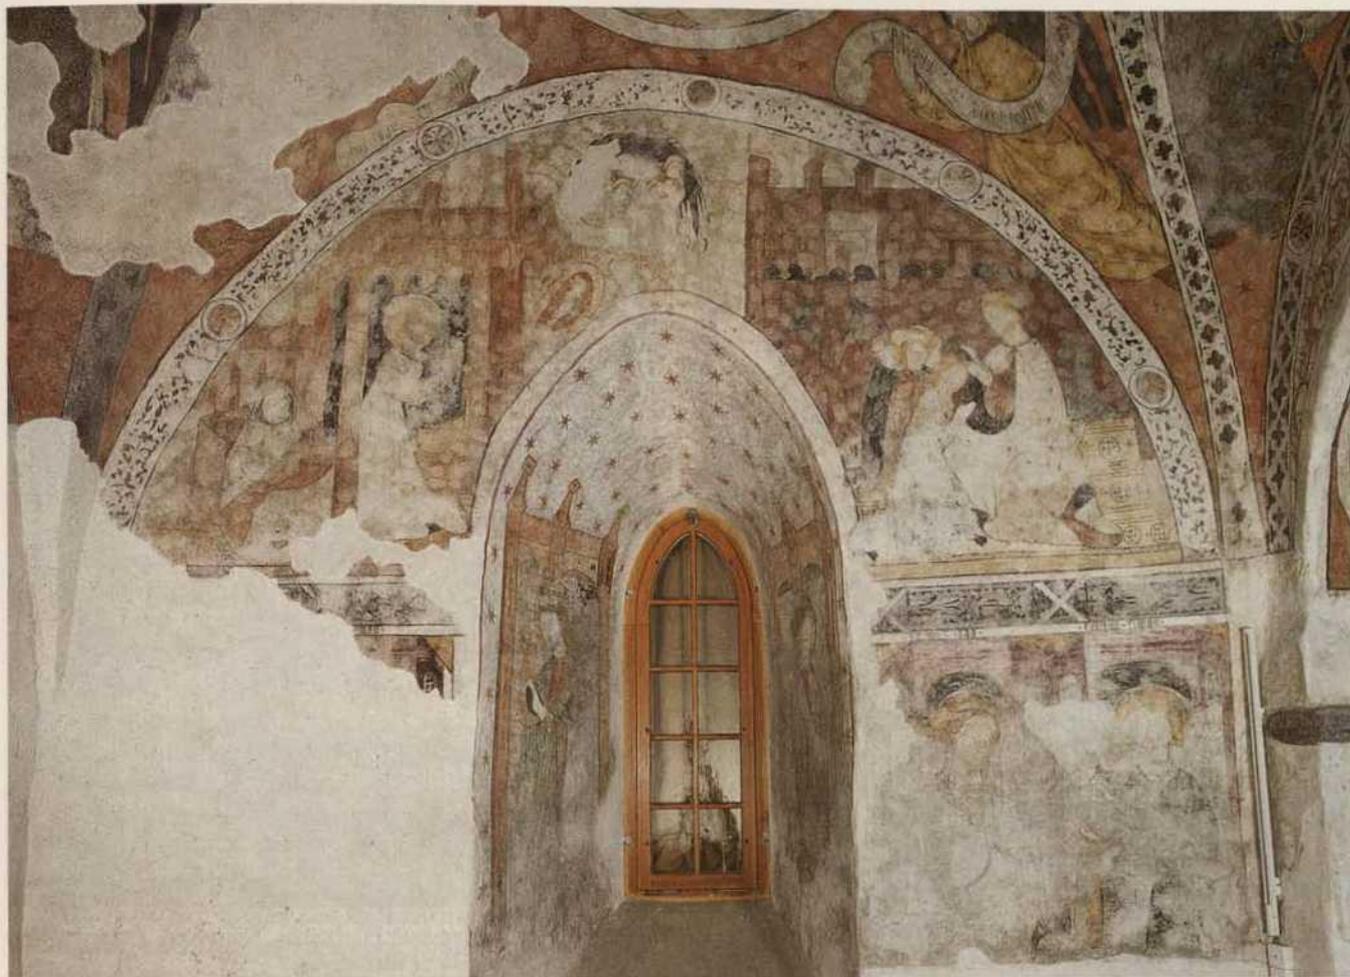
Abb. 140. Masans, reformierte Filialkirche, Chor, Südwestwand nach Abschluß von Konservierung und Restaurierung: Szenen aus dem Marienleben sowie die Heiligen Barbara und Katharina in den Laibungen (1997).

Feine Aquarellretuschen erfolgten in Absprache mit der kantonalen Denkmalpflege. Das Verhältnis zwischen grossen Fehlstellen und geschlossenem Bildbestand hält sich im Gleichgewicht, die Darstellungen sind in ihrer noch vorhandenen Farbgebung klar ablesbar (Abb. 140).

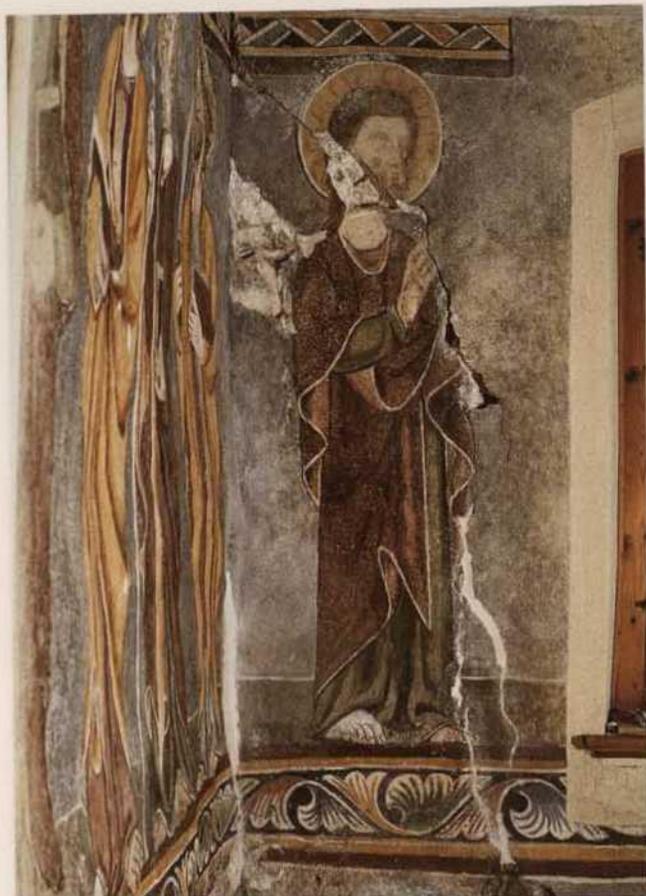
Abb. 141. Lüen, reformierte Pfarrkirche, Südostecke des Saalbaus mit statisch bedingter Rissbildung, großen Hohlstellen und entsprechenden Verlusten (Vorzustand).

Gefährlich breite Risse verursachten weitere Schäden; der un stabile Baugrund bewegte sich talwärts und der Kirchenbau drohte abzurutschen (Abb. 141).

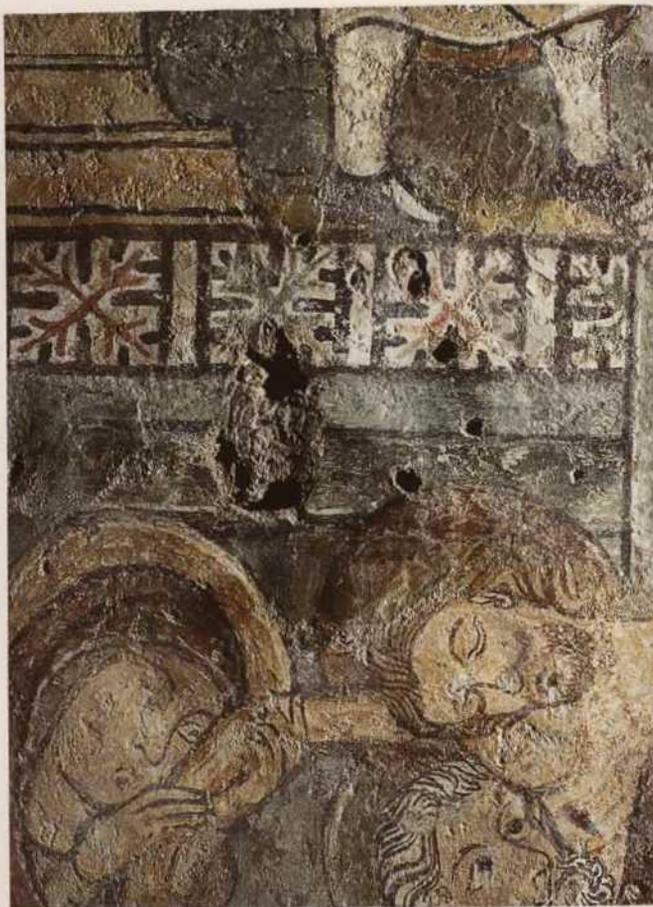
Abb. 143. Lüen, reformierte Pfarrkirche, Nordwand, Kreuzabnahme, Detail: offene Hohlstellen (Vorzustand).

Diese technischen Eigenheiten wurden den Wandmalereien von Lünen zum Verhängnis, als im Jahr 1926 eine „Renovation“ durch Christian Schmid erfolgte. Bei der Freilegung mit Hammer und Spachtel klopfte und kratzte Schmid nicht nur die Kalküberdünnungen weg, sondern riss auch viel von der Malerei mit. Der Verlust durch diese Freilegung beträgt ca. 45%; zudem erweiterten sich die hohl liegenden Bereiche und der bemalte Intonaco lockerte sich teils schollenweise vom Grund (Abb. 143).

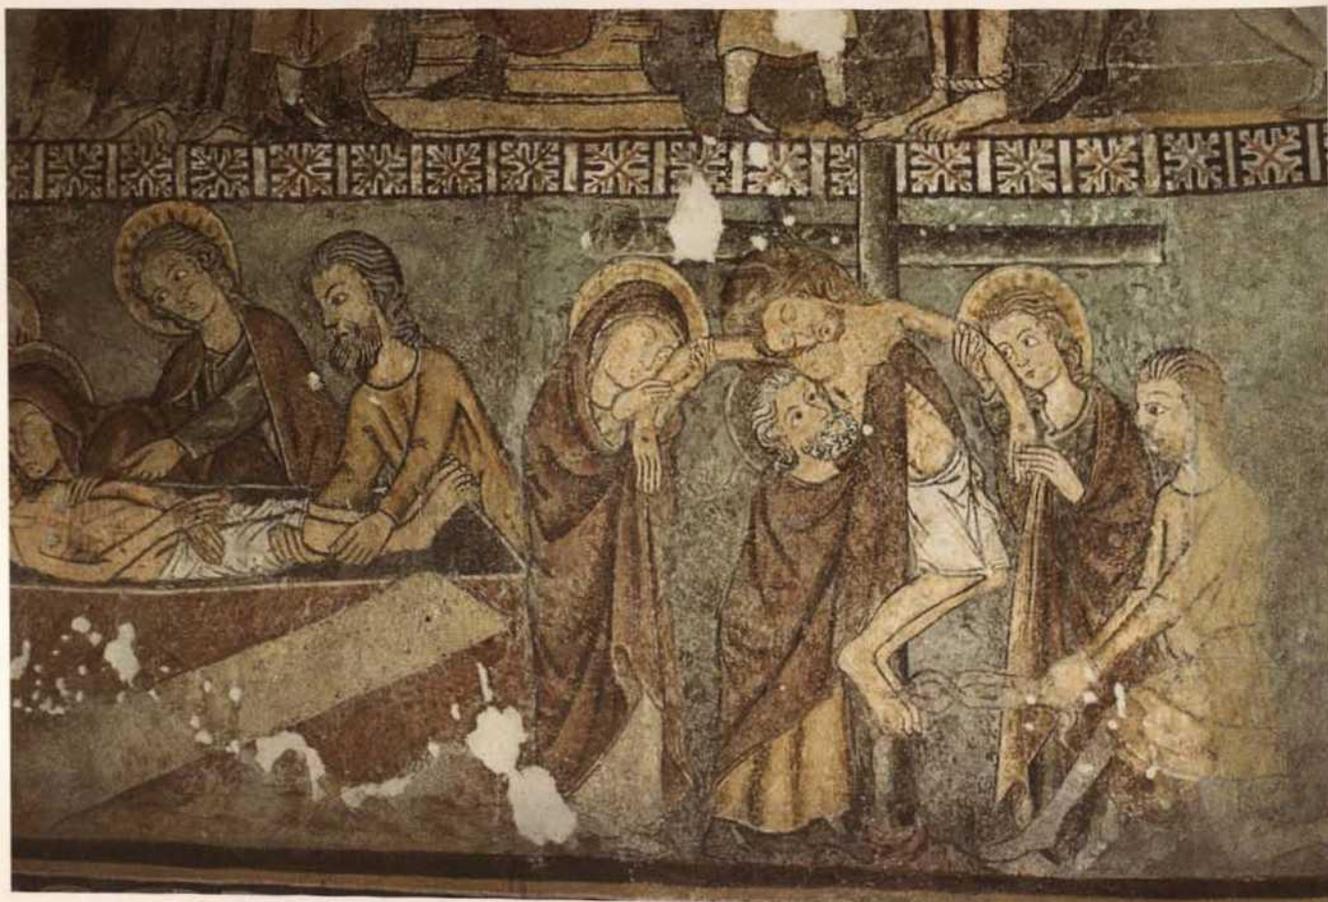
Abb. 142. Lüen, reformierte Pfarrkirche, Nordwand, Kreuzabnahme und Grablegung Christi: Zwischenzustand nach dem Schließen der Fehlstellen (2000).

Die Massnahmen beschränkten sich auf das Reinigen der Malerei, die Putzfestigung, das Hinterfüllen der Hohlräume, Salzextraktionen und das Sichern loser Malschichten. Beruhigende Retuschen auf neuen Mörtelkittungen und stark störenden Fehlstellen erfolgten in Absprache mit der Denkmalpflege, der Bauherrschaft und dem Architekten (Abb. 142).
