## Bewußtsein und Zeit. Zur Erhaltungsgeschichte der romanischen Wandmalereien in Lambach und auf dem Nonnberg in Salzburg

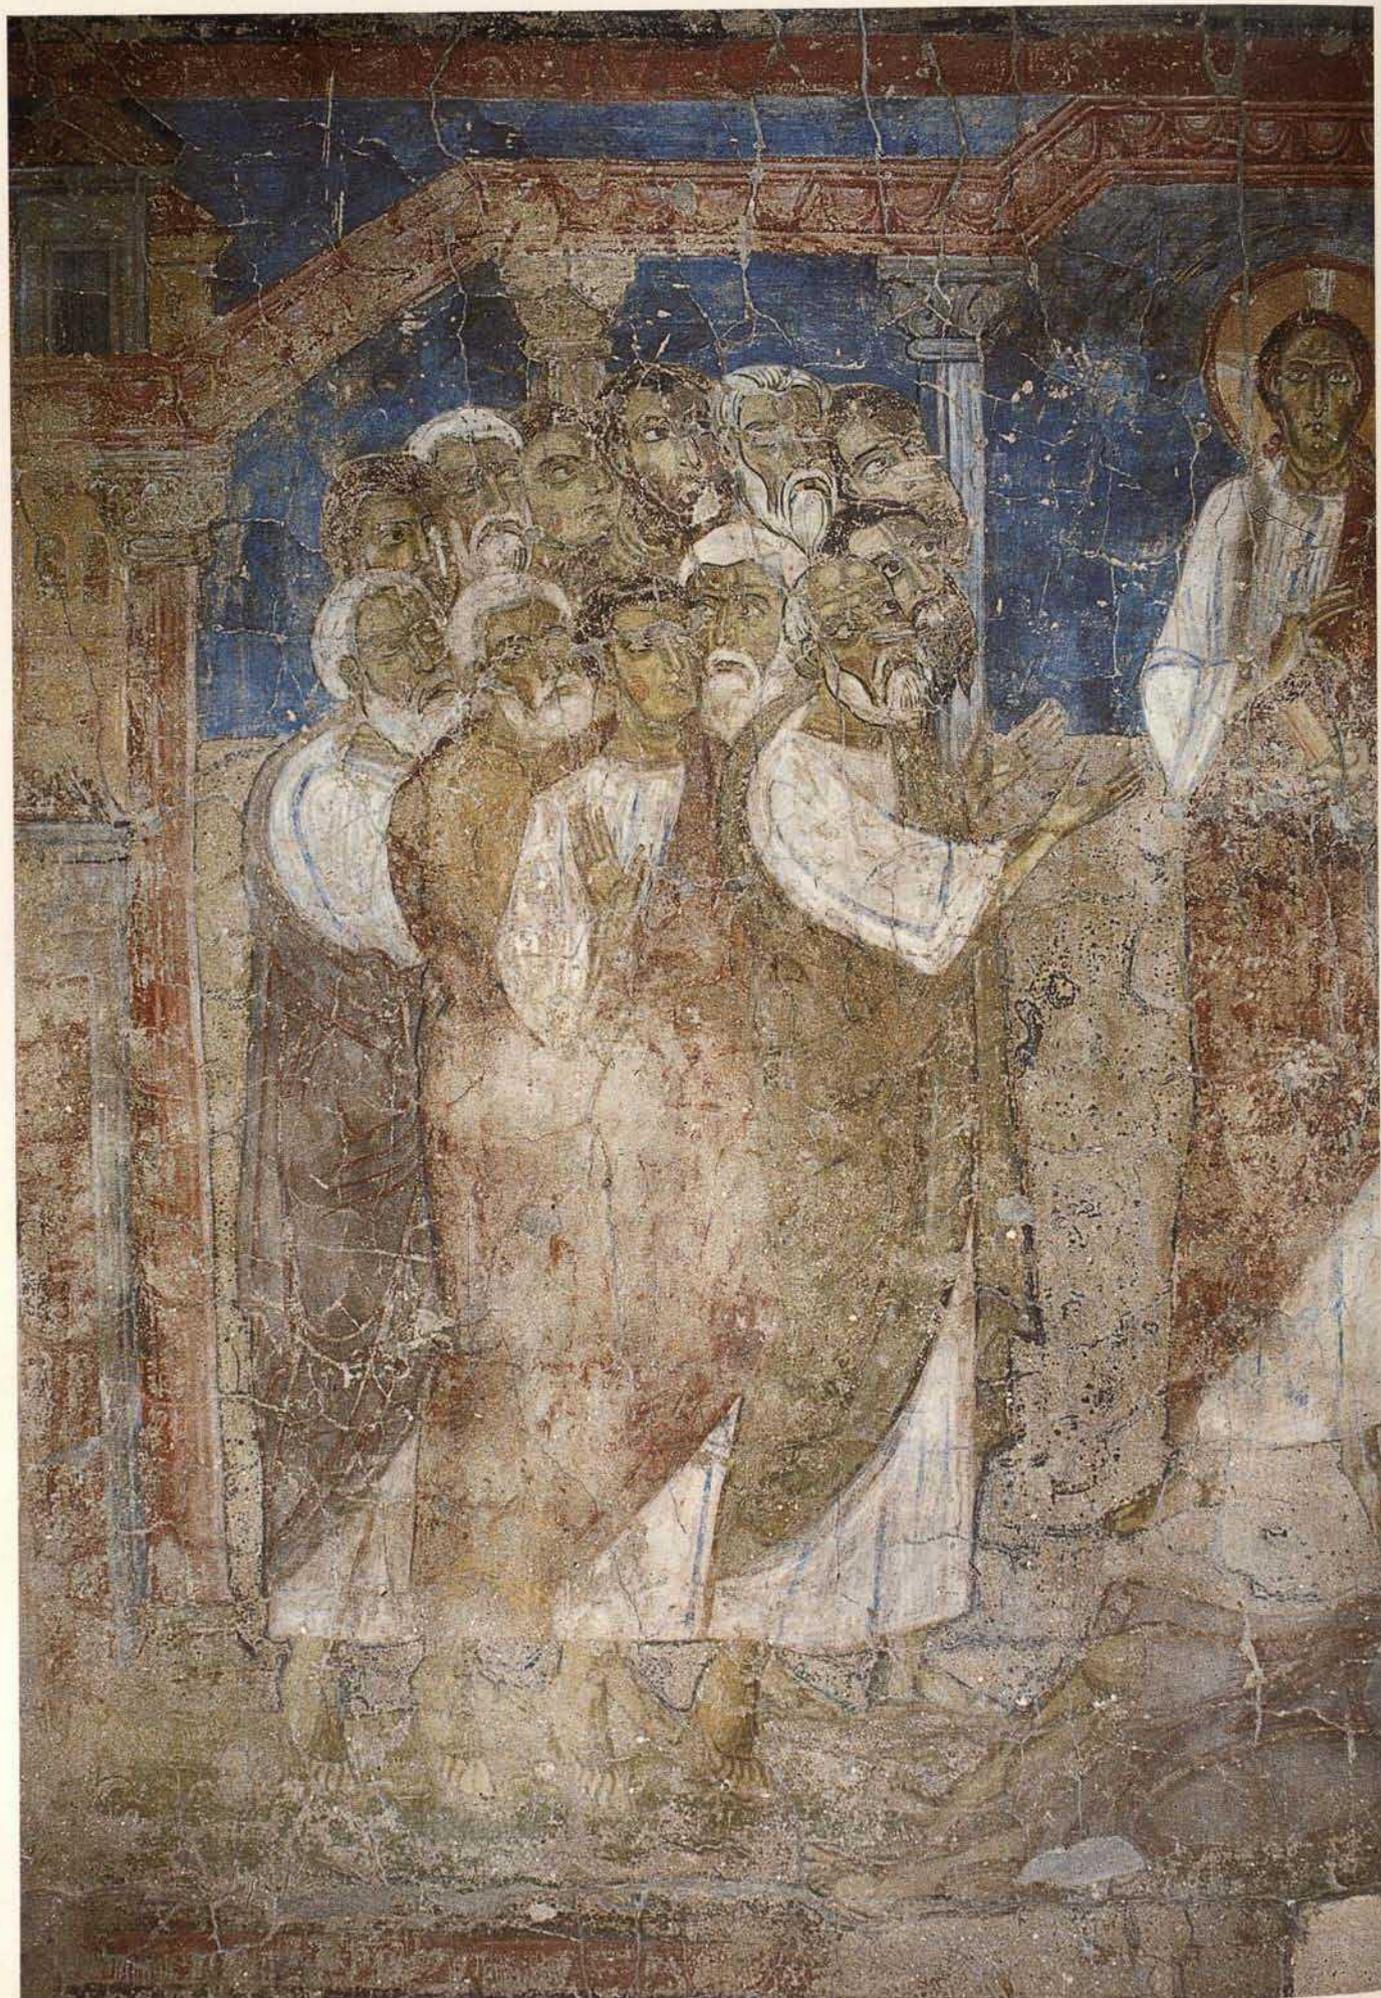
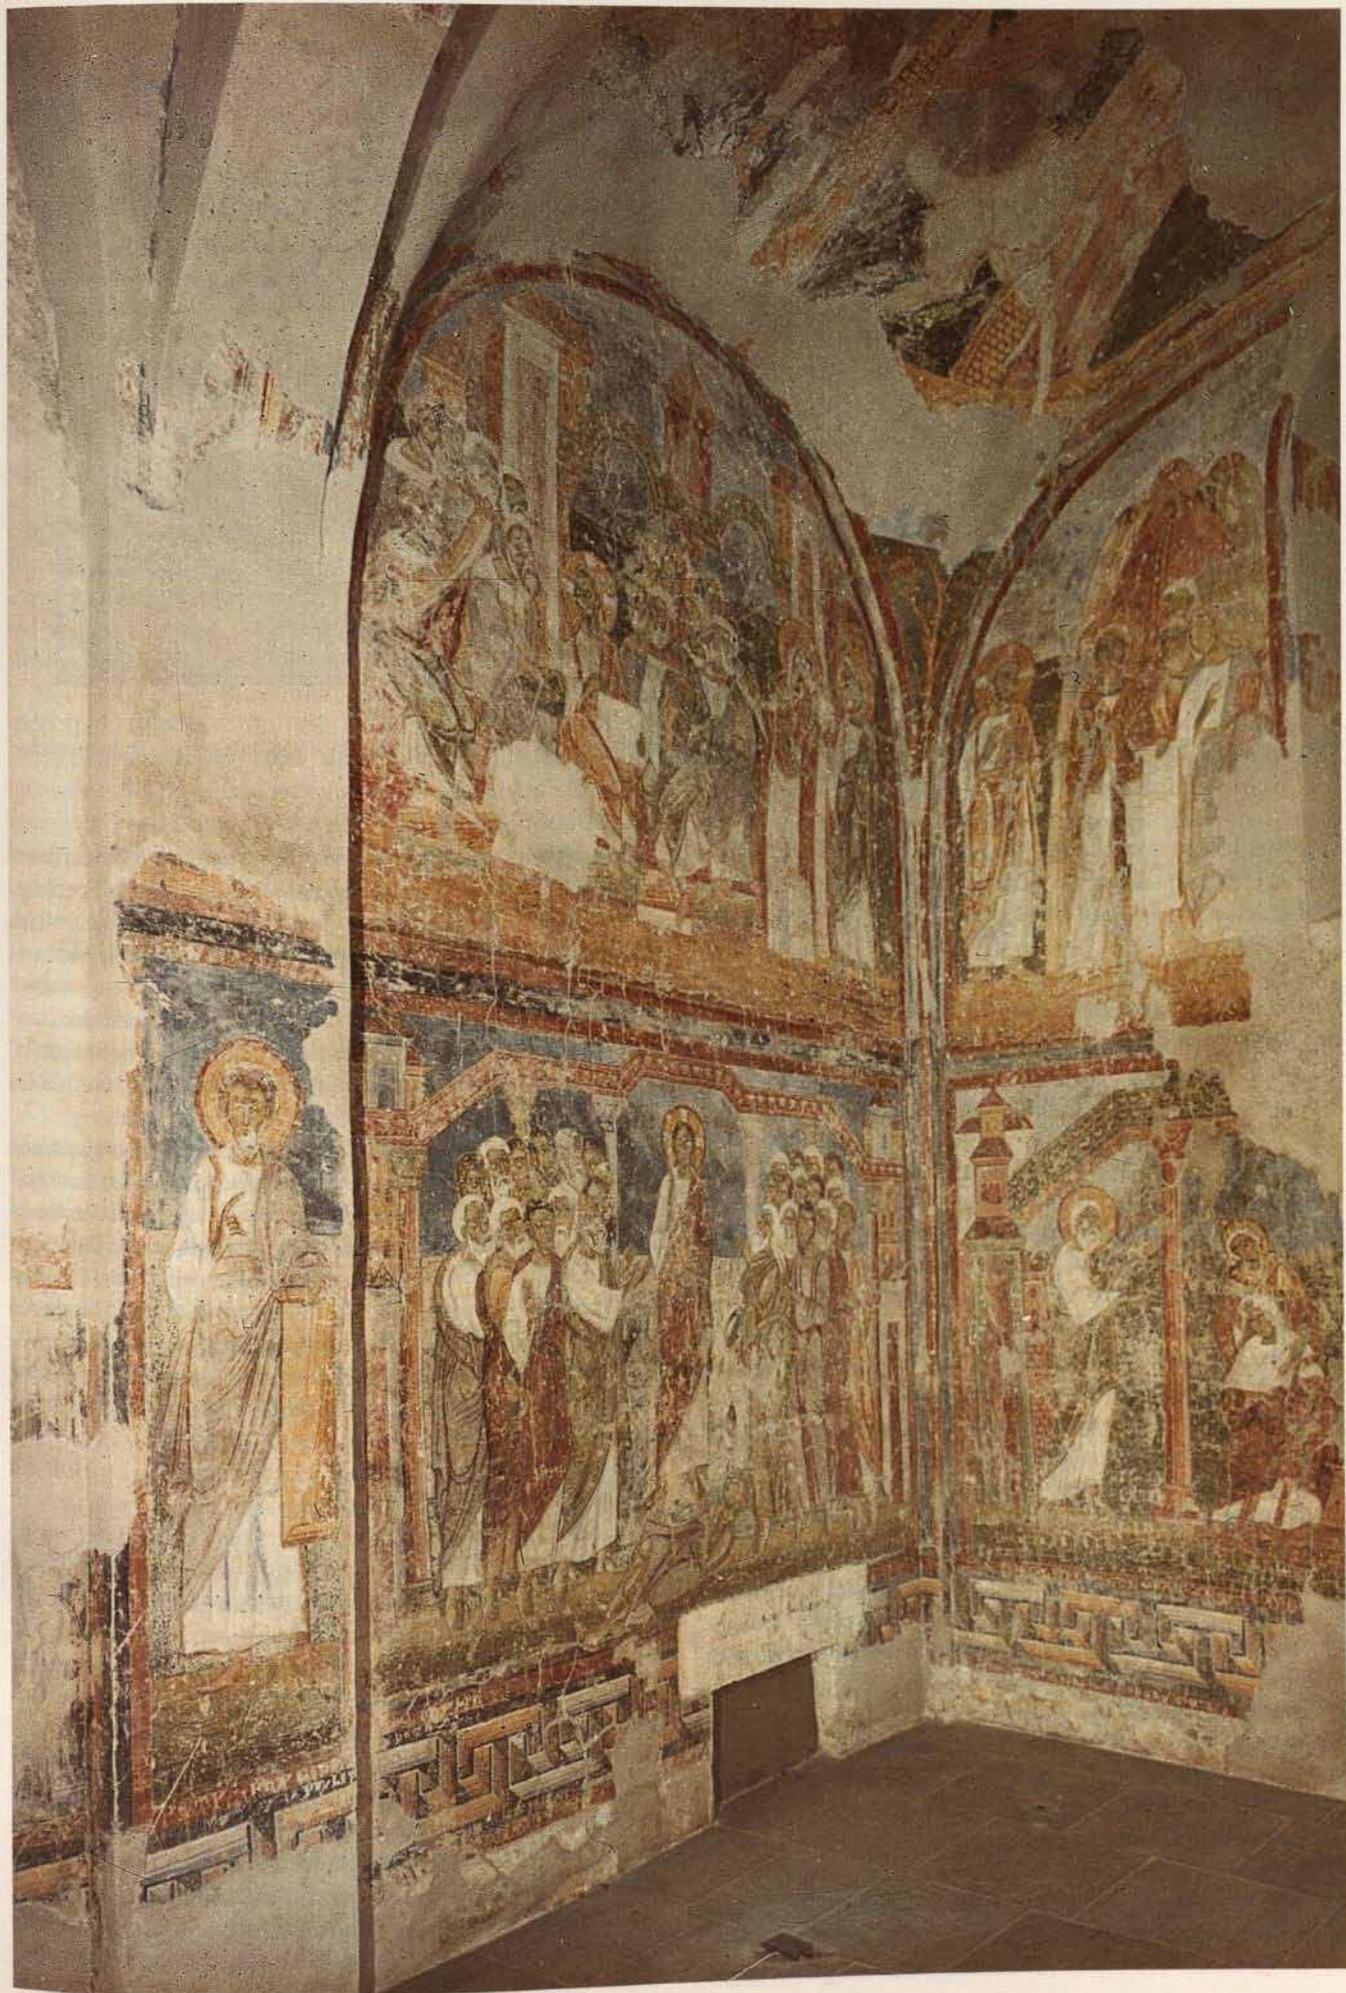
▷▷ Abb. 158. Lambach, Stiftskirche, ehemaliges Läuhaus, Ansicht nach Nordwesten mit den teils seit 1868 (Gewölbe), teils seit 1955/65 (Wände) sichtbaren Wandmalereien der Zeit um 1080 (Zustand um 1968).

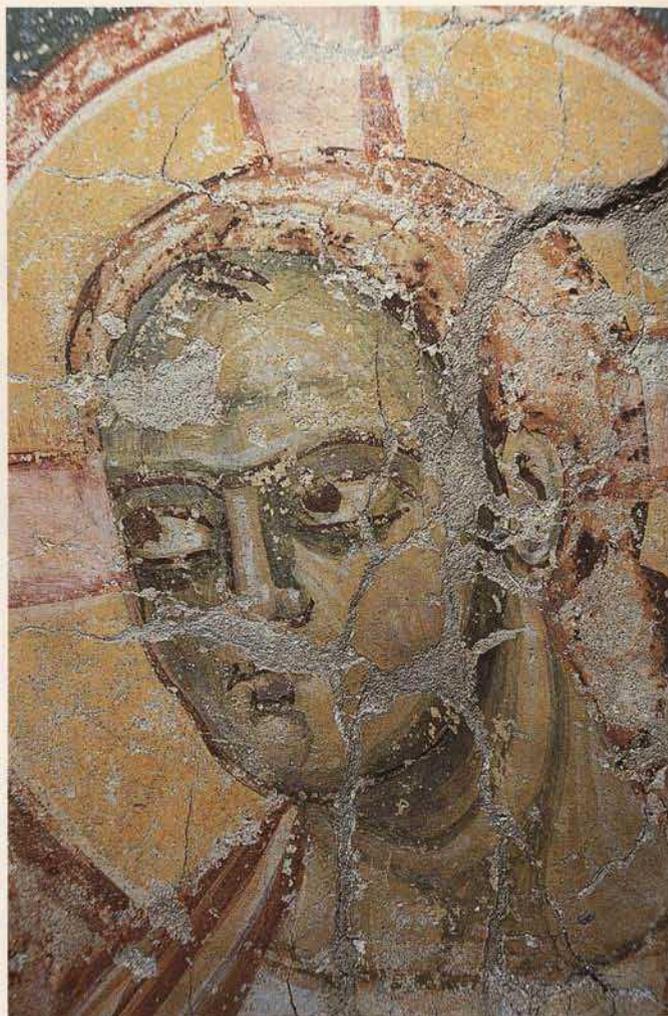
△ 162

◁ Abb. 162. Lambach, Stiftskirche, ehem. Läuhaus, nördliche Westwand, oberes Register, Der zwölfjährige Jesus im Tempel: Detail mit statisch bedingten, durch die Erhöhung der Türme 1639 ausgelösten Schäden des Intonaco und Kittungen von 1965/66. Zustand nach Salz-minderung (1990).

Die Wandmalereien zeigten nach der Entfernung der Futtermauern bis 1964 einen recht heterogenen Zustand: Einerseits war der *intonaco* stark gerissen, oft von der Wand gelöst und teilweise disloziert, andererseits war die Malerei selbst großteils in einem hervorragenden Zustand (Abb. 162).<sup>23</sup>

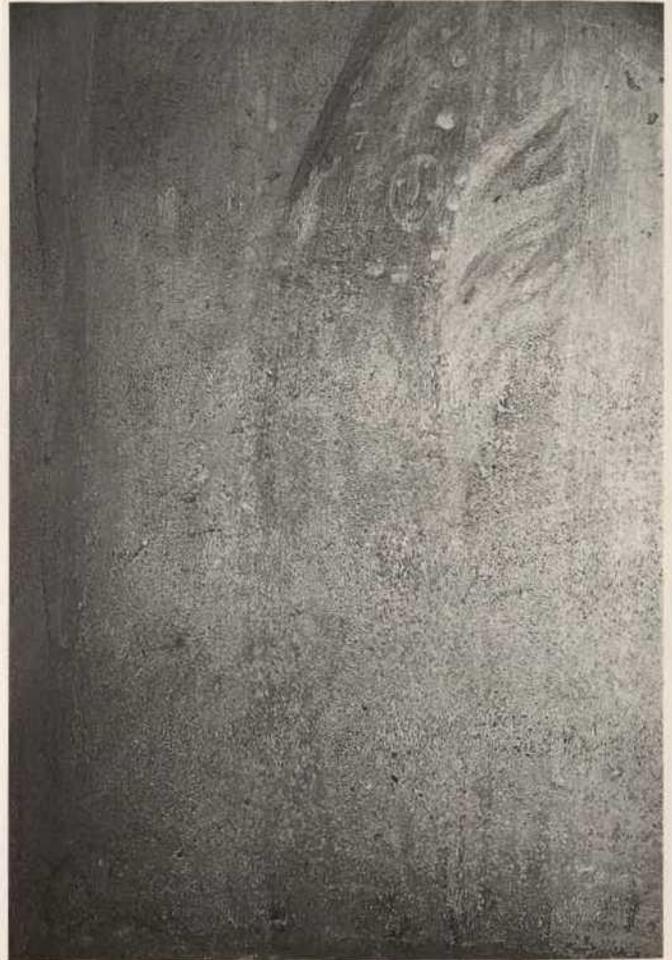
Abb. 166. Salzburg, Nonnberg, Stiftskirche, ehem. Paradies, Westwand, Nische 6, Hl. Gregor, Detail: pulverisierte Malschicht (Zustand 1987).

Die Bedeutung der Salze für diese Schadensphänomene trat allmählich ins Blickfeld. Bei einer Untersuchung im August 1975 bemerkte Sebastian Enzinger die größten Beschädigungen in den Nischen 1-3.<sup>32</sup> Er hielt fest, „daß der objektiv konstatierbare Substanzverlust bereits gefährliche Ausmaße angenommen hat“. Enzinger führte die Schäden, durchaus zutreffend, auf die „striemenförmig“ angeordneten Mikroorganismen und die löslichen Salze zurück (Abb. 166).

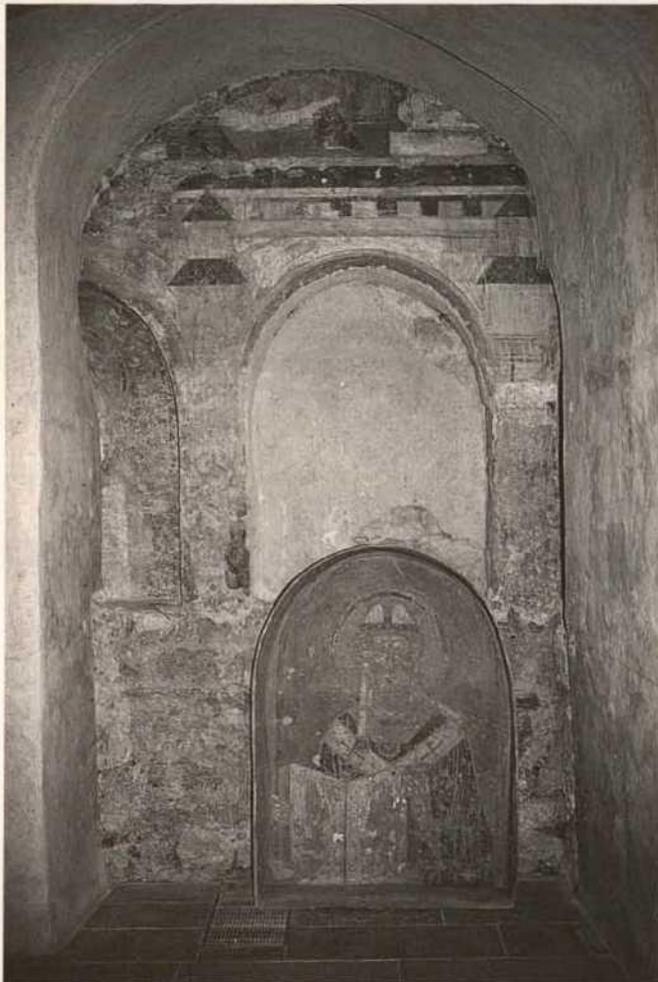
Abb. 165. Salzburg, Nonnberg, Stiftskirche, ehem. Paradies, Westwand, Nischen 1 und 2 mit der 1977 im Strappo-Verfahren abgenommenen und auf einem glasfaserverstärkten Polyesterträger montierten Malerei aus Nische 2 (Zustand 1992).

Nach weiteren naturwissenschaftlichen und restauratorischen Untersuchungen<sup>33</sup> wurden die Malereien der *Nische 2* im Juni 1977 abgenommen (Abb. 165).<sup>34</sup>

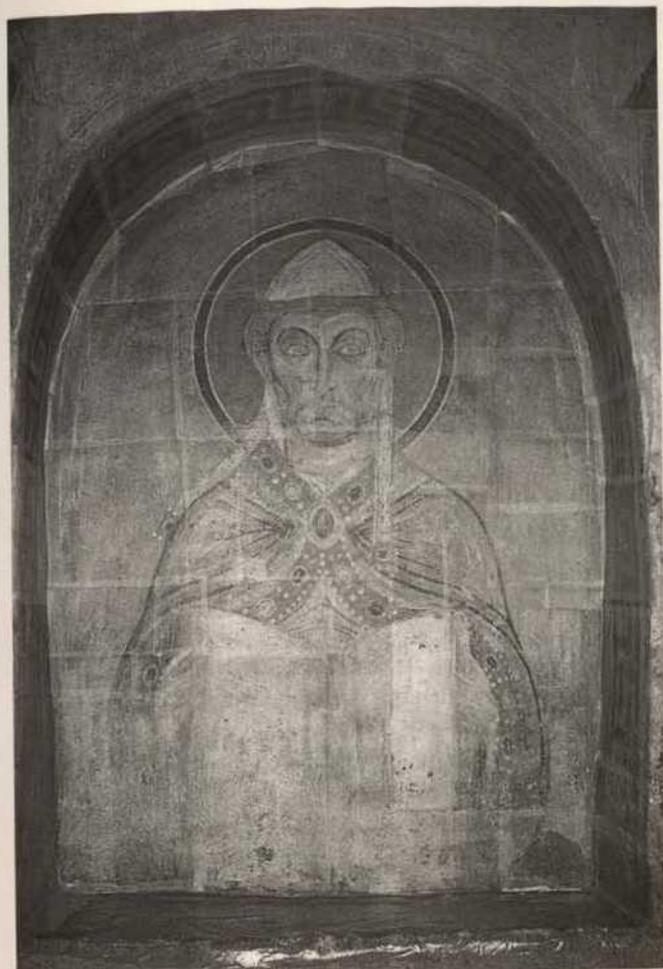
Abb. 167. Salzburg, Nonnberg, Stiftskirche, ehem. Paradies, Westwand, Nische 6, Hl. Gregor: Zustand nach der Fixierung und Kaschierung mit Japanpapier (1988).

bleibt das Anlösen der Fixierung zunächst auf die Oberfläche beschränkt. Zugleich fungiert die Zellulose als Emulgator für die angelösten Schichten. Es ergibt sich wie beim Speichel ein Gleiteffekt, der ein schrittweises Abtragen des Schmutzes ermöglicht und die Verletzung der Malschicht bei der Reinigung verhindert (Abb. 164, 167).<sup>61</sup>

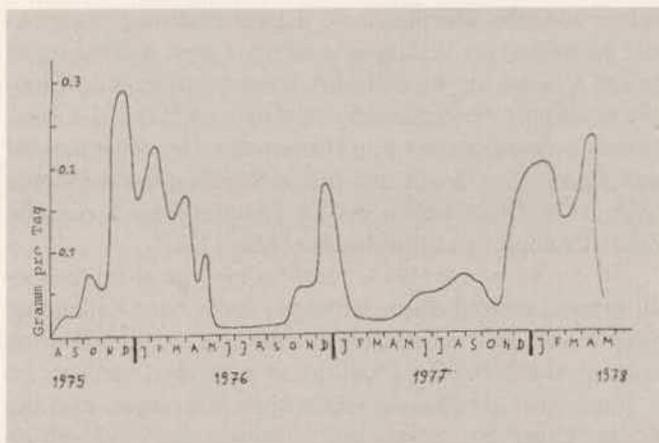
Abb. 169. Lambach, Stiftskirche, ehem. Läuhaus, nördliche Westwand: Visualisierung des Substanzverlustes in Abhängigkeit von der verstärkten Kristallisation der hygrokopischen Salzmischungen in der kalten Jahreszeit für die Jahre 1975-1978 (Graphik Hubert Paschinger, Bundesdenkmalamt Wien).

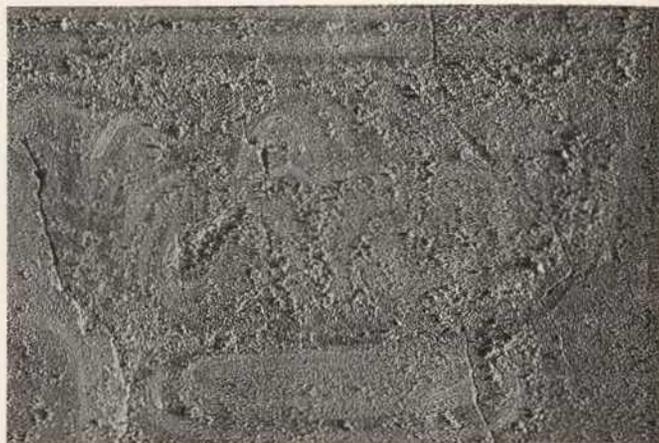
Abb. 171. Lambach, Stiftskirche, ehem. Läuhaus, nördliche Westwand, Feld 21, Detail: Kapitell mit erheblichem Schadensbild durch hygrokopische lösliche Salze (Zustand 1974).

auf glasfaserverstärkten Kunststoff (GFK) zu übertragen.<sup>50</sup> Gegen die Abnahme sprachen neben grundsätzlichen Bedenken besondere Umstände: In Feld 21 auf der Nordwestwand war nur die Hälfte der Darstellung beschädigt. So schloss sich Landeskonservator Norbert Wibiral der Auffassung an, dass eine Konservierung in situ versucht werden müsse.<sup>51</sup>

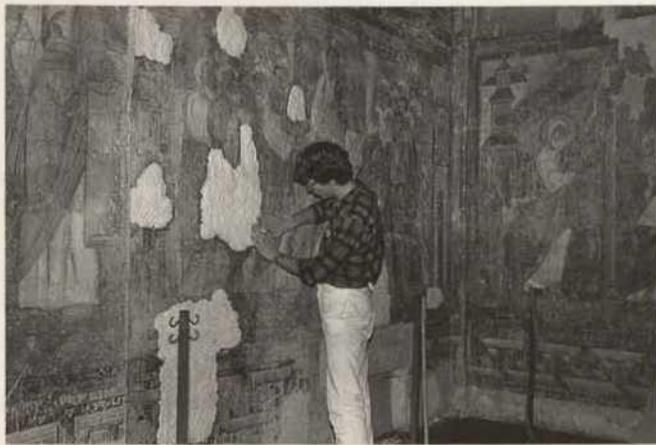
Abb. 172. Lambach, Stiftskirche, ehem. Läuhaus, Nordjoch: periodische Nachsorge mit partiellen Kompressen zur Salz-minderung (1986).

Salzen auftraten, aber durch die Salzverminderung wieder so viel Porenraum zur Verfügung stand, dass diese Ausblühungen keinen Schaden mehr anrichteten. Diese geringen Ausblühungen waren mit jenen Stellen identisch, die nach Perkussions-Untersuchung intensiver mit dem Mauerwerk verbunden waren, etwas dunkler erschienen und höhere Leitfähigkeit aufwiesen (Abb. 157). Diese Stellen werden periodisch durch partielle Zellstoffkompressen nachbehandelt (Abb. 172).<sup>59</sup>

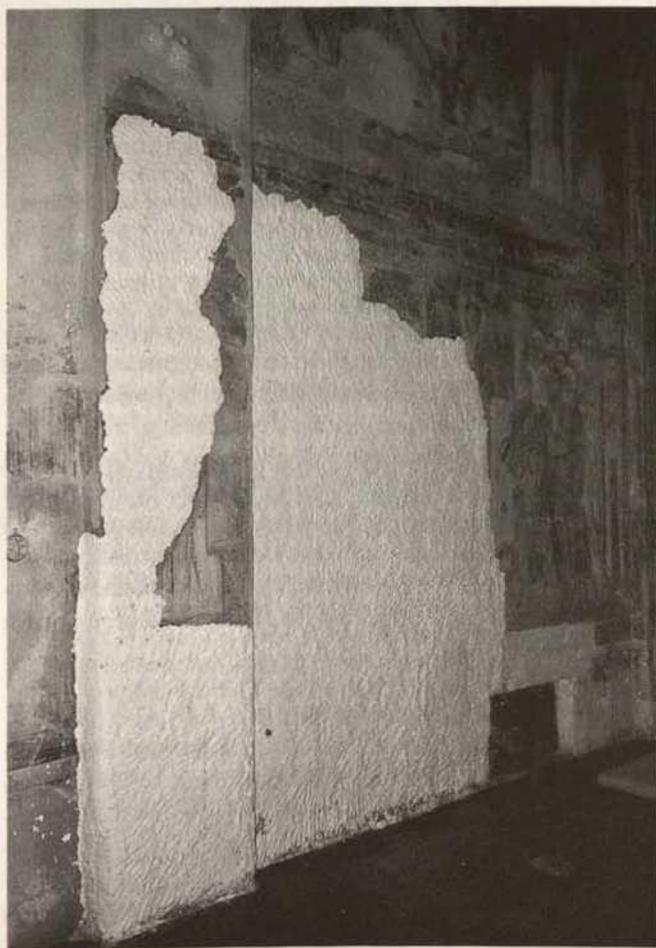
▷ Abb. 173. Lambach, Stiftskirche, ehem. Läuhaus, nördliche Westwand während der Applikation von Kompressen zur Salz-minderung, wobei aus Kartons aufbereitete Buchenzellstoff-Kompressen zum Einsatz kamen (1981).

- 57 Nach ca. 1 Monat Wartezeit (mehr war aufgrund der schnellen Reaktion des MKSE in der feuchten Luft nicht erforderlich) applizierten wir Kompressen aus Buchenzellstoff (aus Karton zunächst selbst hergestellt, später (1981) fand Hubert Paschinger das ARBOCEL in Pulverform). In Abständen von ca. 1 Monat wurden insgesamt 4 Kompressen aufgetragen. Die Befeuchtung wurde natürlich abgeschaltet. Bis zu ca. 100 gr. Salze/m<sup>2</sup> pro Komresse konnten extrahiert werden.
