Die historische Restaurierung der Wandmalereien in der ehemaligen Benediktinerabteikirche Prüfening und ihre heutige konservatorische Problematik

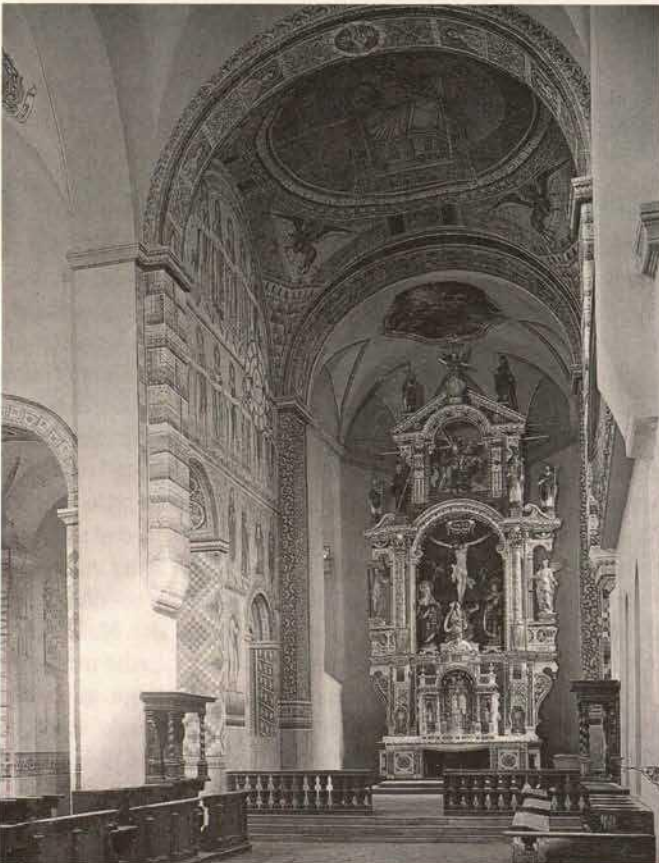
Abb. 174. Prüfening, ehem. Benediktinerabteikirche, Blick in den Hauptchor (Zustand ca. 1930).

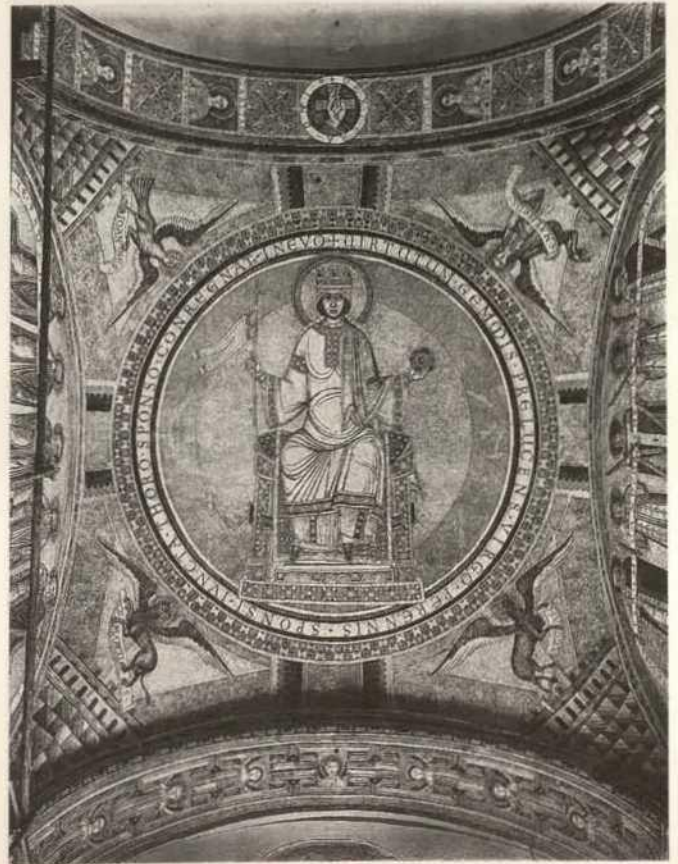
Abb. 175. Prüfening, ehem. Benediktinerabteikirche, Presbyterium, Gewölbe: Thronende Ecclesia, umgeben von den vier Evangelistensymbolen (Zustand vor 1920).

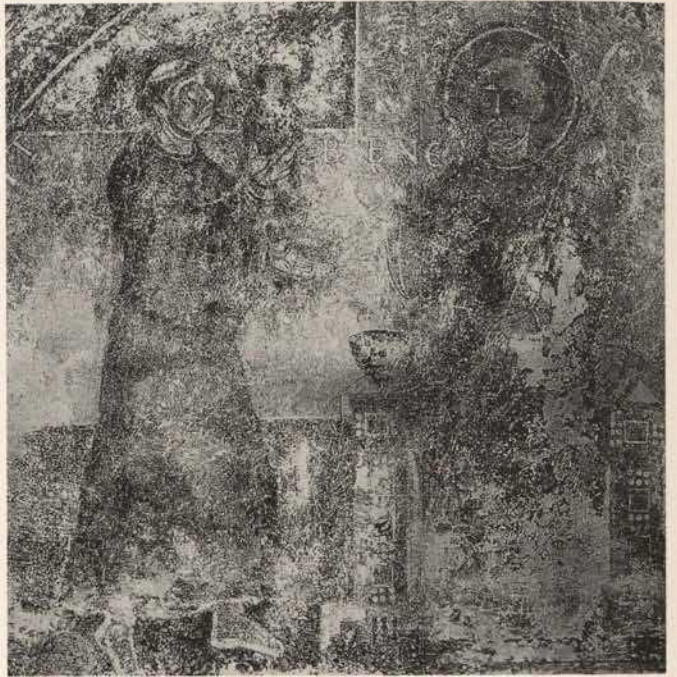
Abb. 177. Prüfening, ehem. Benediktinerabteikirche, Benediktuschor, Nordwand, Ausschnitt: Versuchte Vergiftung des hl. Benedikt im Kloster Vicovaro. Zustand nach der Freilegung (ca. 1908).

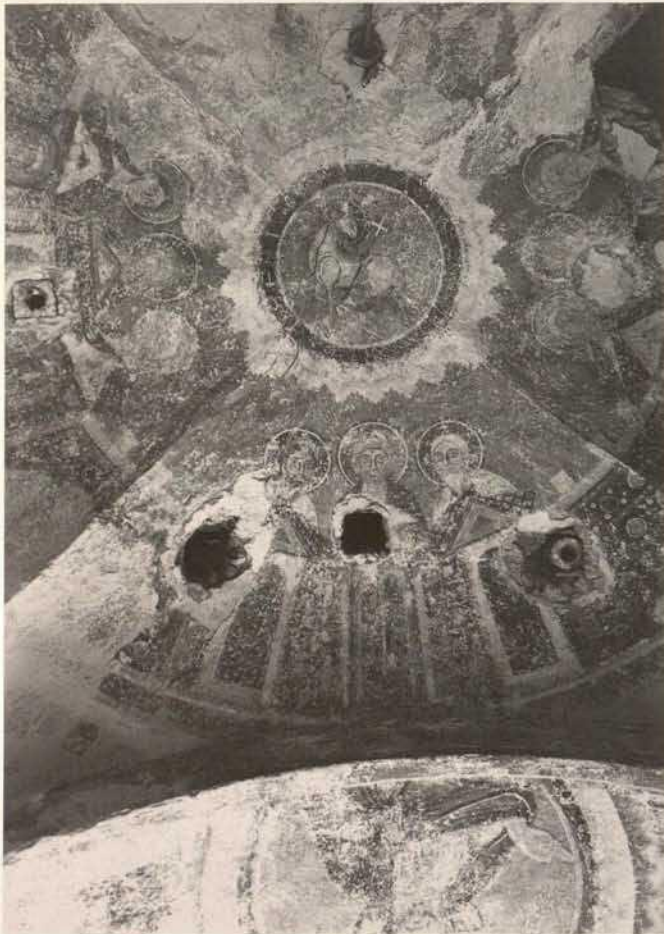
Abb. 176. Prüfening, ehem. Benediktinerabteikirche, Benediktuschor, Gewölbe: Das himmlische Jerusalem mit Büsten der Apostel über den zwölf Toren, Ausschnitt (Zustand vor 1962).

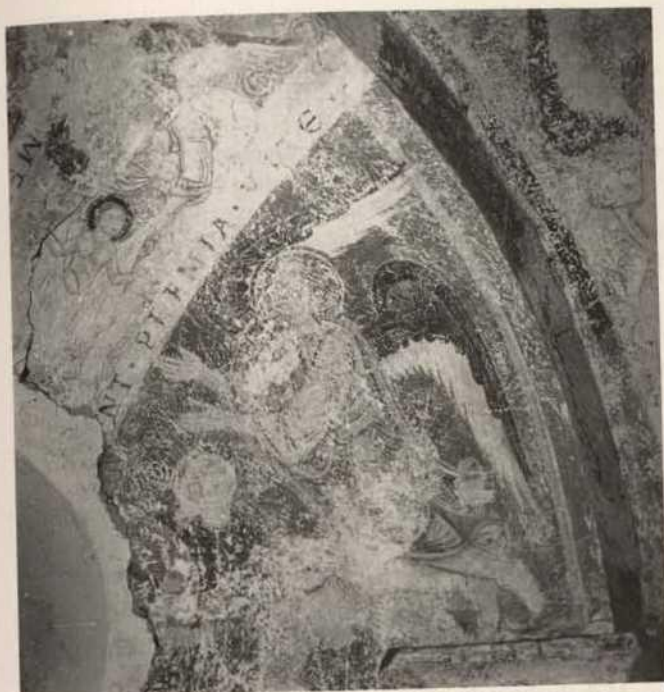
Abb. 178. Prüfening, ehem. Benediktinerabteikirche, Benediktuschor, Apsis, Ausschnitt: Aufnahme der Seele des hl. Benedikt in den Himmel. Zustand nach der Freilegung (wohl um 1908).

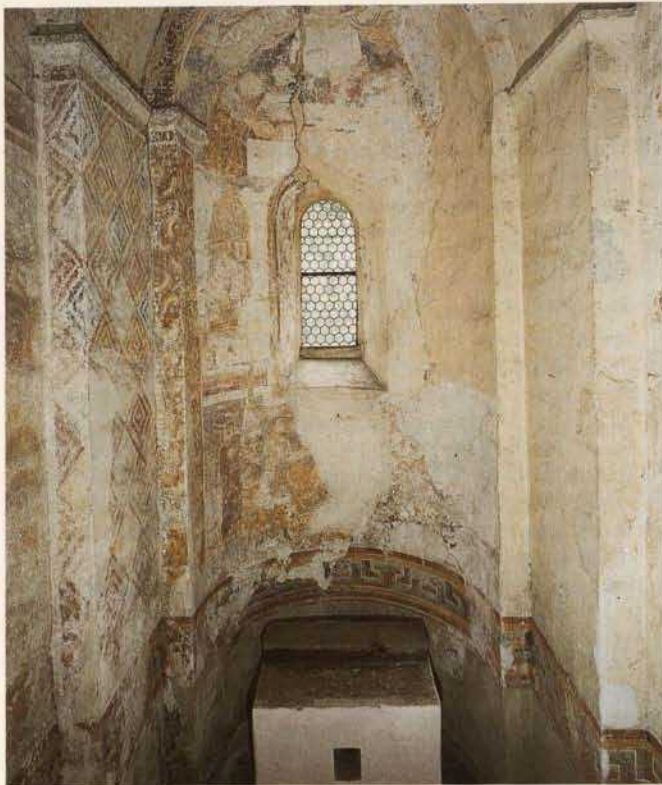
△ 180

◁◁ Abb. 180. Prüfening, ehem. Benediktinerabteikirche, Johanneschor, Ansicht nach Osten (Zustand 1998).

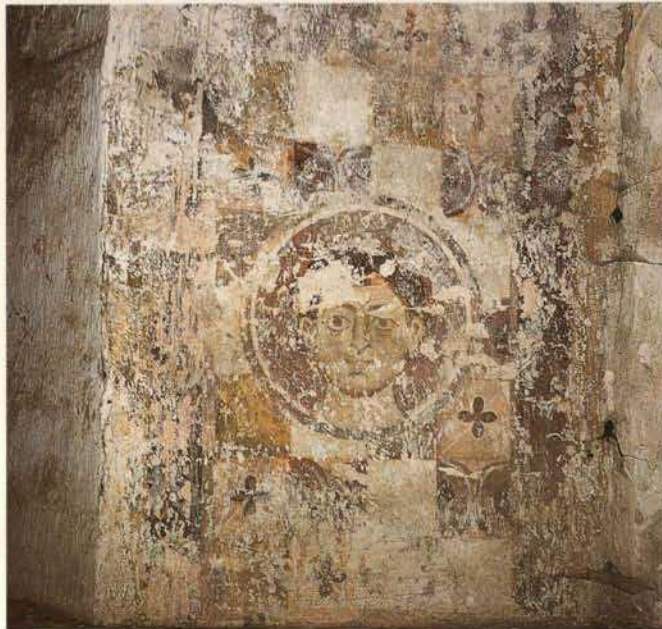
▽ 182

◁◁ Abb. 182. Prüfening, ehem. Benediktinerabteikirche, Johanneschor, westliches Joch, Nordwall, Detail einer weiblichen Figur: eines der wenigen Beispiele vergleichsweise gut erhaltener Oberfläche (Zustand 2001).

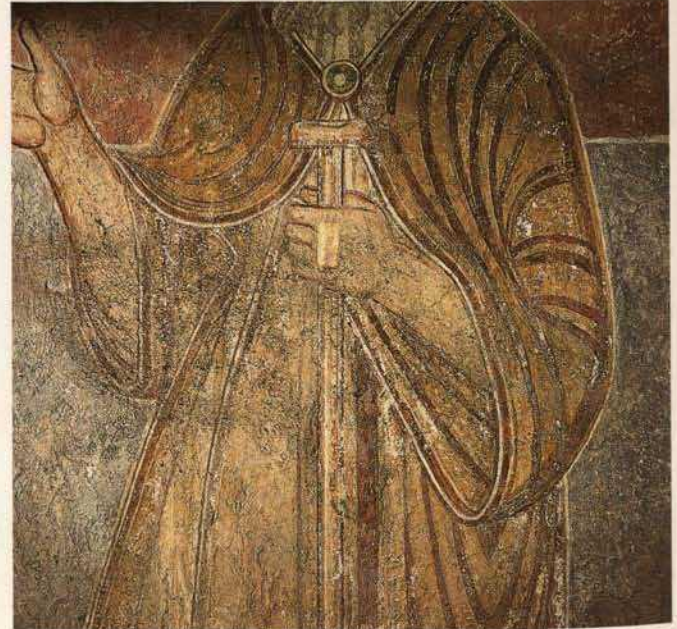
▽ 186a

◁ Abb. 186a-b. Prüfening, ehem. Benediktinerabteikirche, Presbyterium, Südwall, unteres Register, erste Figur von Westen, Details mit Reinigungs- und Freilegungsproben: stark beschädigte Malerei des 12. Jahrhunderts unter einer weder die Zeichnung noch das Kolorit konsequent aufgreifenden Übermalung von 1898 (2001).
