Entdeckung und Zerstörung?

Zur Freilegung und Restaurierung mittelalterlicher Wandmalereien im Nürnberger Raum im 19. und 20. Jahrhundert

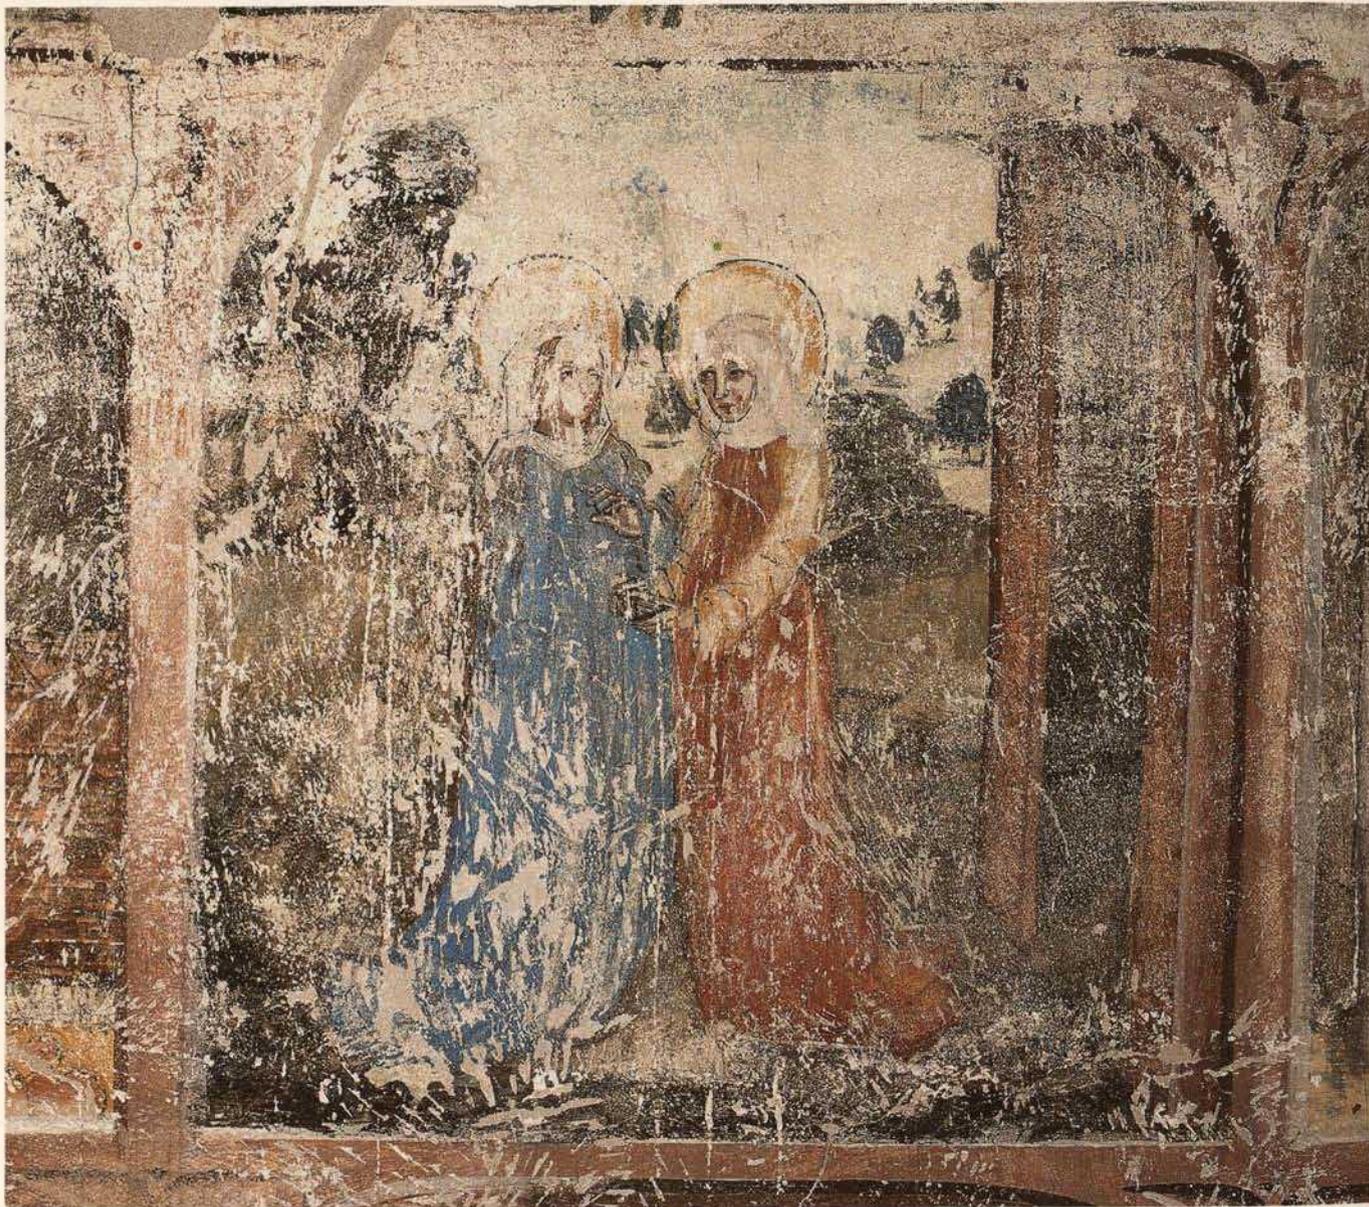
Abb. 188a. Weißenburg i.B., Spitalkirche, Langhaus-Südwand, Szenen aus dem Marienleben (bez. 1480), Ausschnitt: Heimsuchung, Zustand nach der Nachfreilegung und Kittung (2002).

Renovierungs- und Umbauarbeiten waren und sind oft Auslöser für das Freilegen von Wandmalereien. Der spätgotische Passionszyklus in der Spitalkirche zu Weißenburg in Bayern³ war ein derartiger Zufallsfund, ausgelöst durch Elektroinstallationen im Jahr 1959: Auf die Mauerschlitze des Elektrikers, die Malereispuren zu Tage gefördert hatten, folgte die schatzgräberische, auf figürliche Darstellungen ausgerichtete Freilegung. Durch schnelles Abklopfen jüngerer Schichten mit dem Putzhammer und vollflächiges Abschaben mit Spachteln wollte man möglichst rasch an Gesichter und Figuren gelangen und nahm dabei Kratzer, flächig gedünnte Malschicht sowie zahlreiche kleinere und größere Fehlstellen in Kauf. Auf Rahmenwerk und Hintergründen, die weniger interessierten, ließ man Inseln späterer Verputze und Tünchen stehen. Nur an wenigen Stellen, an denen sich die darauf liegenden Schichten besser lösten, blieben Fragmente relativ intakter Malschicht erhalten (Abb. 188 a-b).

Die bereits erwähnten Wandmalereien an der Langhauswand der Spitalkirche zu Weißenburg belegen, dass eine partielle Rückgewinnung bedeutender Gemälde im Einzelfall möglich ist. Das Erscheinungsbild dieser Malereien sollte nicht durch die jüngste negative Episode in ihrem Leben, in diesem Fall eine vandalische Freilegung um 1960, festgeschrieben werden. Eingehende restauratorische Untersuchungen und kleine Probefreilegungen zeigten, dass eine Restfreilegung des Weißenburger Wandmalereizyklus ohne jegliche weitere Beschädigung der Malschicht möglich war.⁴⁴ Die im Laufe der jüngsten Restaurierungsarbeiten hinzugewonnenen Malereipartien zeigen alle Feinheiten der ursprünglichen malerischen Ausführung, die authentische künstlerische Handschrift wird somit nachvollziehbar. Die Malereien, bezeichnet mit der Jahreszahl 1480, können einem Nürnberger Meister aus dem Umkreis Michael Wolgemuts zugeschrieben werden (vgl. Abb. 188 a-b)

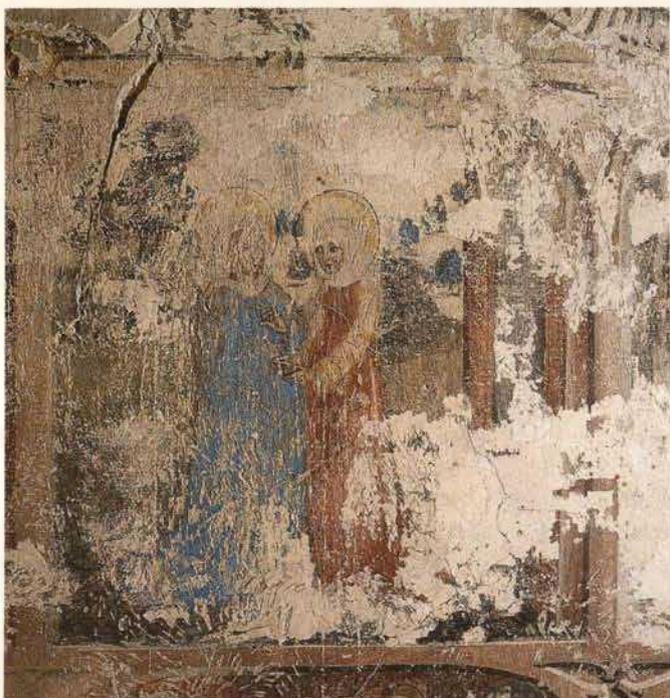
Abb. 188b. Weißenburg i.B., Spitalkirche, Langhaus-Südwand, Szenen aus dem Marienleben (bez. 1480), Ausschnitt: Heimsuchung, Zustand vor der Nachfreilegung (1994).

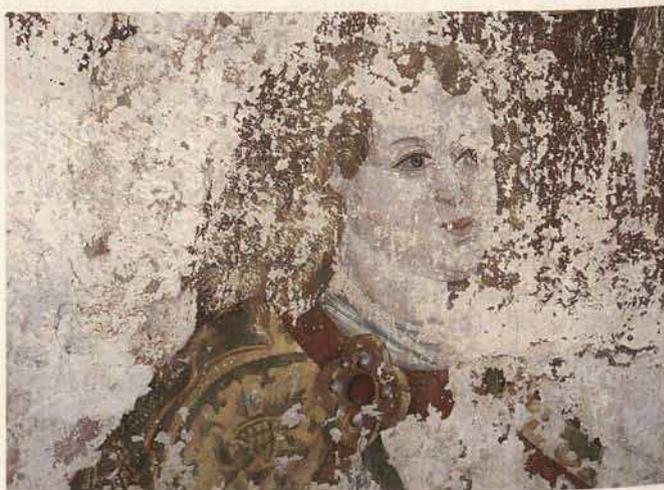
Abb. 189. Weißenburg i.B., ehem. Karmelitenklosterkirche, Chor-Nordwand, 2. Joch: kniender Engel, Fragment einer durch Selbstfreilegung aufgedeckten Wandmalerei, 70er Jahre des 15. Jahrhunderts, Detail (Zustand um 1994).

Eine fragmentarische Wandmalerei mit figürlichen Darstellungen an der Chornordwand der ehem. Karmelitenkirche zu Weißenburg i. B. in den 70er Jahren des 15. Jahrhunderts entstanden, legte sich weitgehend selbständig durch Abblättern der darauf liegenden Tüncheschichten frei. Um 1980 beschränkte man sich auf die Konservierung des Wandgemäldes.²⁴ Betrachtet man die Figuren, so zeigen sich große und kleine, durch Strappo-Effekt der abgeblätternen Tünchen entstandene Fehlstellen in der Malschicht, aber auch sehr gut erhaltene Bereiche, in denen alle Feinheiten der malerischen Ausarbeitung noch nachvollziehbar sind. An diesen Stellen ist die künstlerische Handschrift nicht durch Freilegespuren beeinträchtigt und nicht von späteren Interpretationen überlagert. Das Wandgemälde kann wohl einem Nürnberger Künstler in der Nachfolge von Hans Pleydenwurff zugeschrieben werden (Abb. 189).

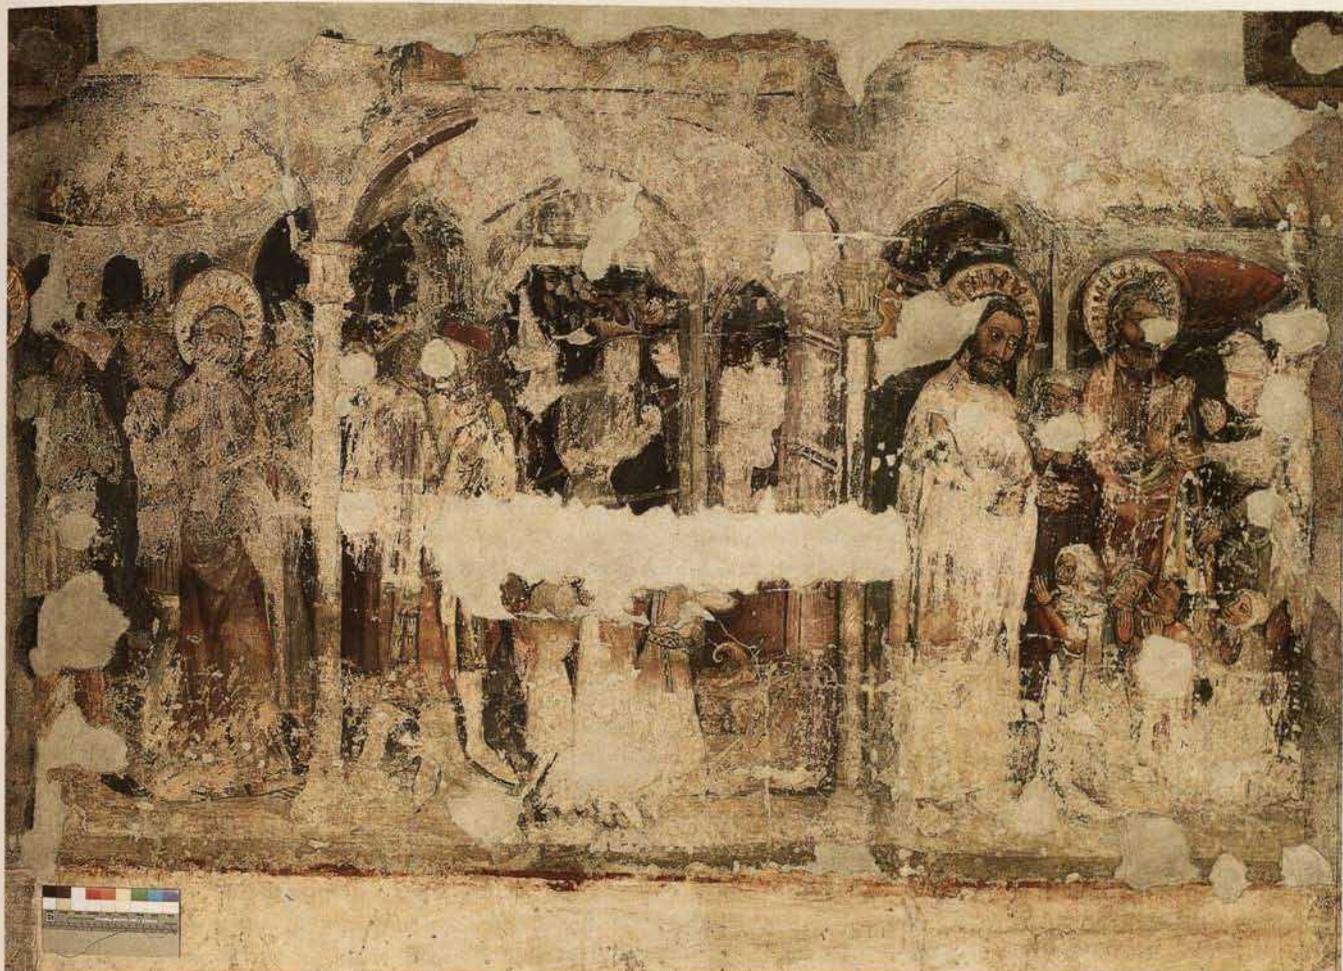
△ 190

◁ Abb. 190. Nürnberg, Frauenkirche, Langhaus-Nordwand, Szenen aus dem Leben zweier Märtyrer, 70er Jahre des 14. Jahrhunderts, Mittelfeld: bis 1985 vom Peringsdörferschen Epitaph verdeckt und daher weitgehend unrestauriert; Zustand nach Abschluß der Konservierung (um 1990; vgl. Abb. 198).

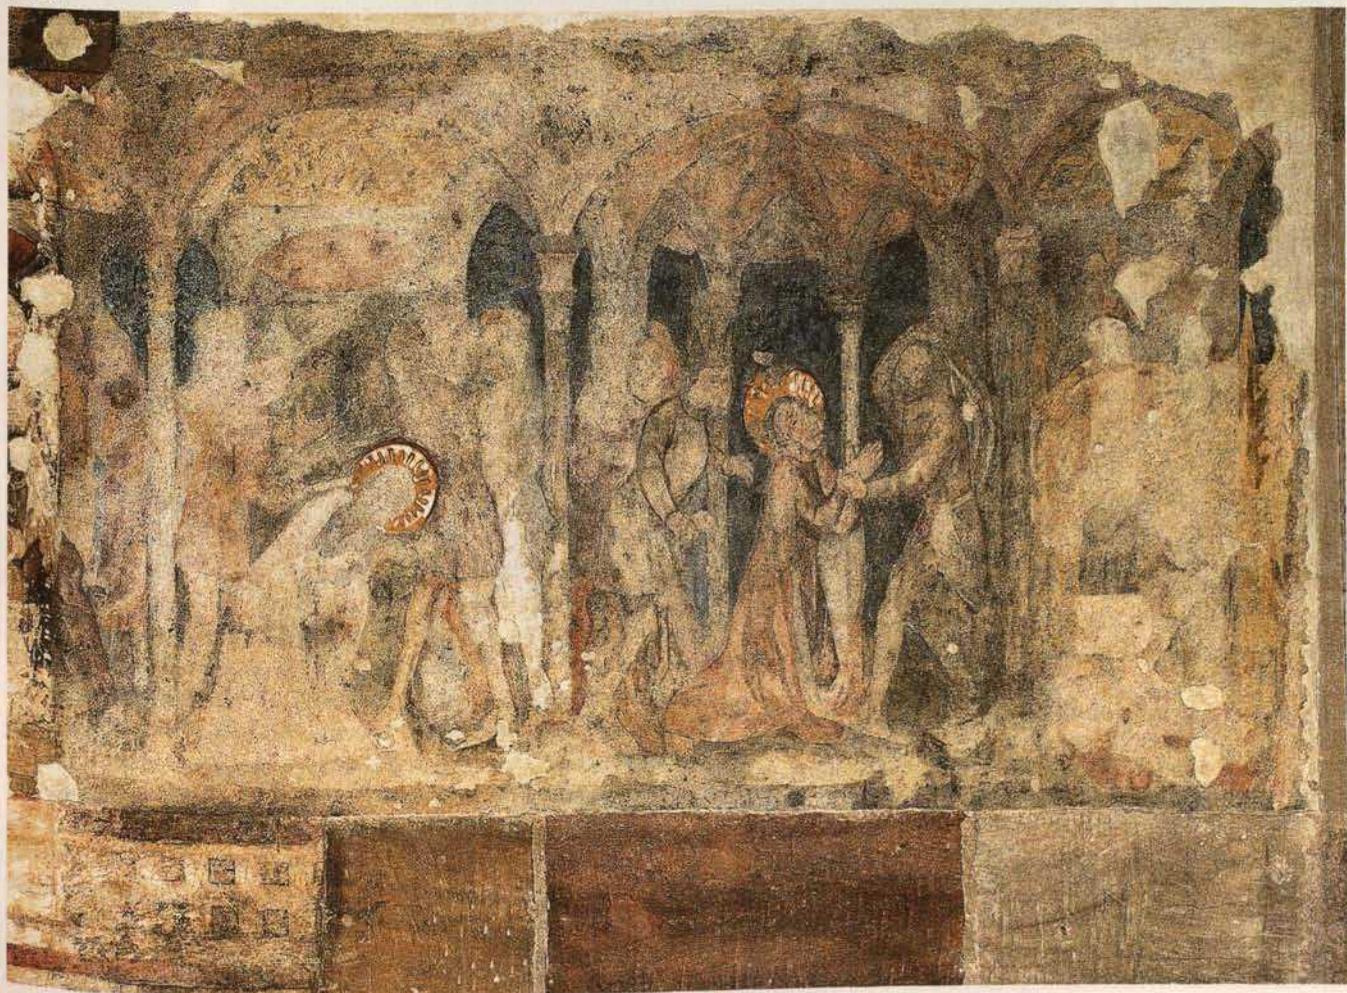
191 ▽

◁ Abb. 191. Nürnberg, Frauenkirche, Langhaus-Nordwand, Szenen aus dem Leben zweier Märtyrer, rechtes Feld: im späten 19. Jahrhundert freigelegt und restauriert, in den 30er Jahren des 20. Jahrhunderts erneute, mit schweren Substanzverlusten verbundene Restaurierung; Zustand nach Abschluß der Konservierung (um 1990; vgl. Abb. 199).

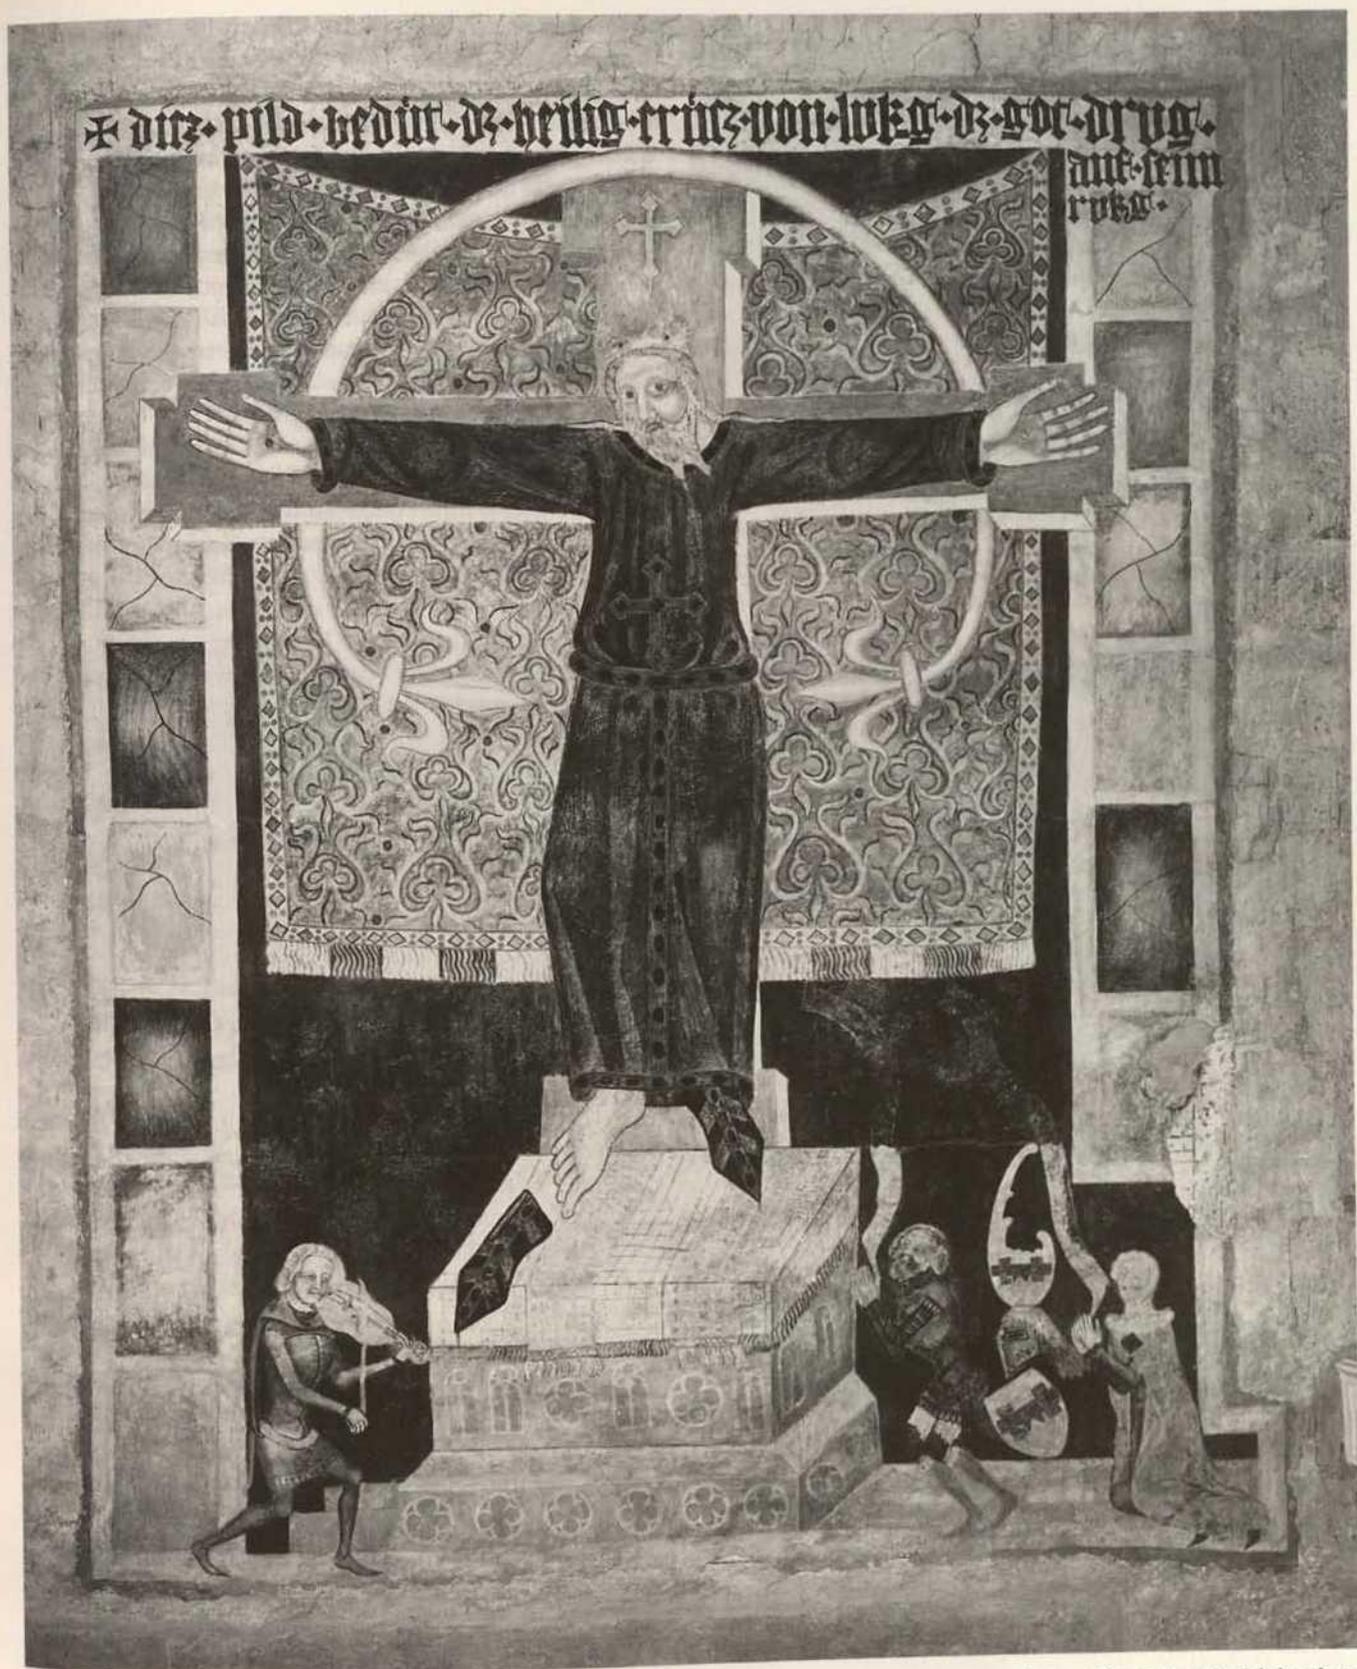
Abb. 192. Weissenburg i.B., ehem. Karmelitenklosterkirche, Chor-Nordwand, „Volto Santo“ mit Stifterpaar, letztes Viertel des 14. Jahrhunderts: sorgfältig freigelegt in den 20er Jahren des 20. Jahrhunderts, Konservierung um 1980 (Zustand 1998).

Ungefähr zwei Jahrzehnte später wurden diese Werkzeuge und Techniken bei der Freilegung des „Volto Santo“ in der ehemaligen Karmelitenkirche zu Weißenburg i. B. perfektioniert.¹⁰ Die Aufdeckung und Restaurierung des bedeutenden Wandbildes aus dem letzten Viertel des 14. Jhs. an der Chornordwand der Kirche war 1928 abgeschlossen. Technische Einzelheiten dieser für die damalige Zeit ungewöhnlich sorgfältigen Freilegung publizierte G. Schnürer 1929 in einem Bericht des Bayerischen Landesamtes und schloss dabei mit den Worten: „Es mußte dabei selbstverständlich jede und sogar die geringste Beschädigung der wertvollen Bildoberfläche vermieden werden. Es war eine erfreuliche Überraschung, als die Malerei bis auf ganz wenige, schon seit älterer Zeit vorhandene Beschädigungen wieder vollständig an das Tageslicht trat.“¹¹ Zur erfolgreichen Freilegung trug sicherlich auch die für Franken eher ungewöhnliche Maltechnik des Wandgemäldes bei, das weitgehend a fresco ausgeführt worden war (Abb. 192).

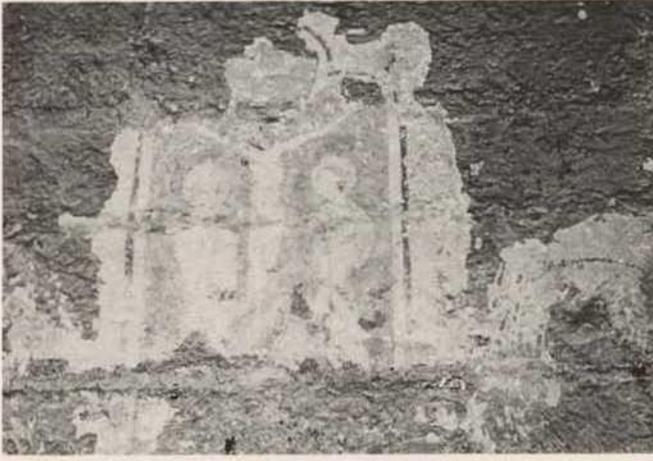
Abb. 193. Spalt, Pfarrkirche Mariae Himmelfahrt und St. Emmeram, Laurentiuskapelle, Ostwand, gemaltes Retabel mit Darstellung der Kreuzigung (Fragment), um 1400; bei unqualifizierter Freilegung um 1985 schwer beschädigt; Untermalung mit nur mehr kleinen Resten originaler Malschicht (Zustand um 1992).

Ein ähnliches Schicksal erlitt Mitte der 80er Jahre ein Kreuzigungsbild aus der Zeit um 1400 in der Laurentiuskapelle zu Spalt⁴. Im Zuge handwerklich geprägter Instandsetzungsarbeiten wurde die Wandmalerei auf der dilettantischen Suche nach Figuren und szenischen Darstellungen mit grobem Werkzeug freigeschabt. Jüngere Malschichten gingen dabei vollständig verloren, von der ältesten figürlichen Malerei blieben nur die Untermalung sowie kleine Reste der Unterzeichnung und der eigentlichen Malschicht erhalten. Das Wandgemälde in Form eines kleeblattbogigen Retabels über der Altarmensa verlor zudem seinen Zusammenhang mit der zeitgleichen Wandfassung (Abb. 193).

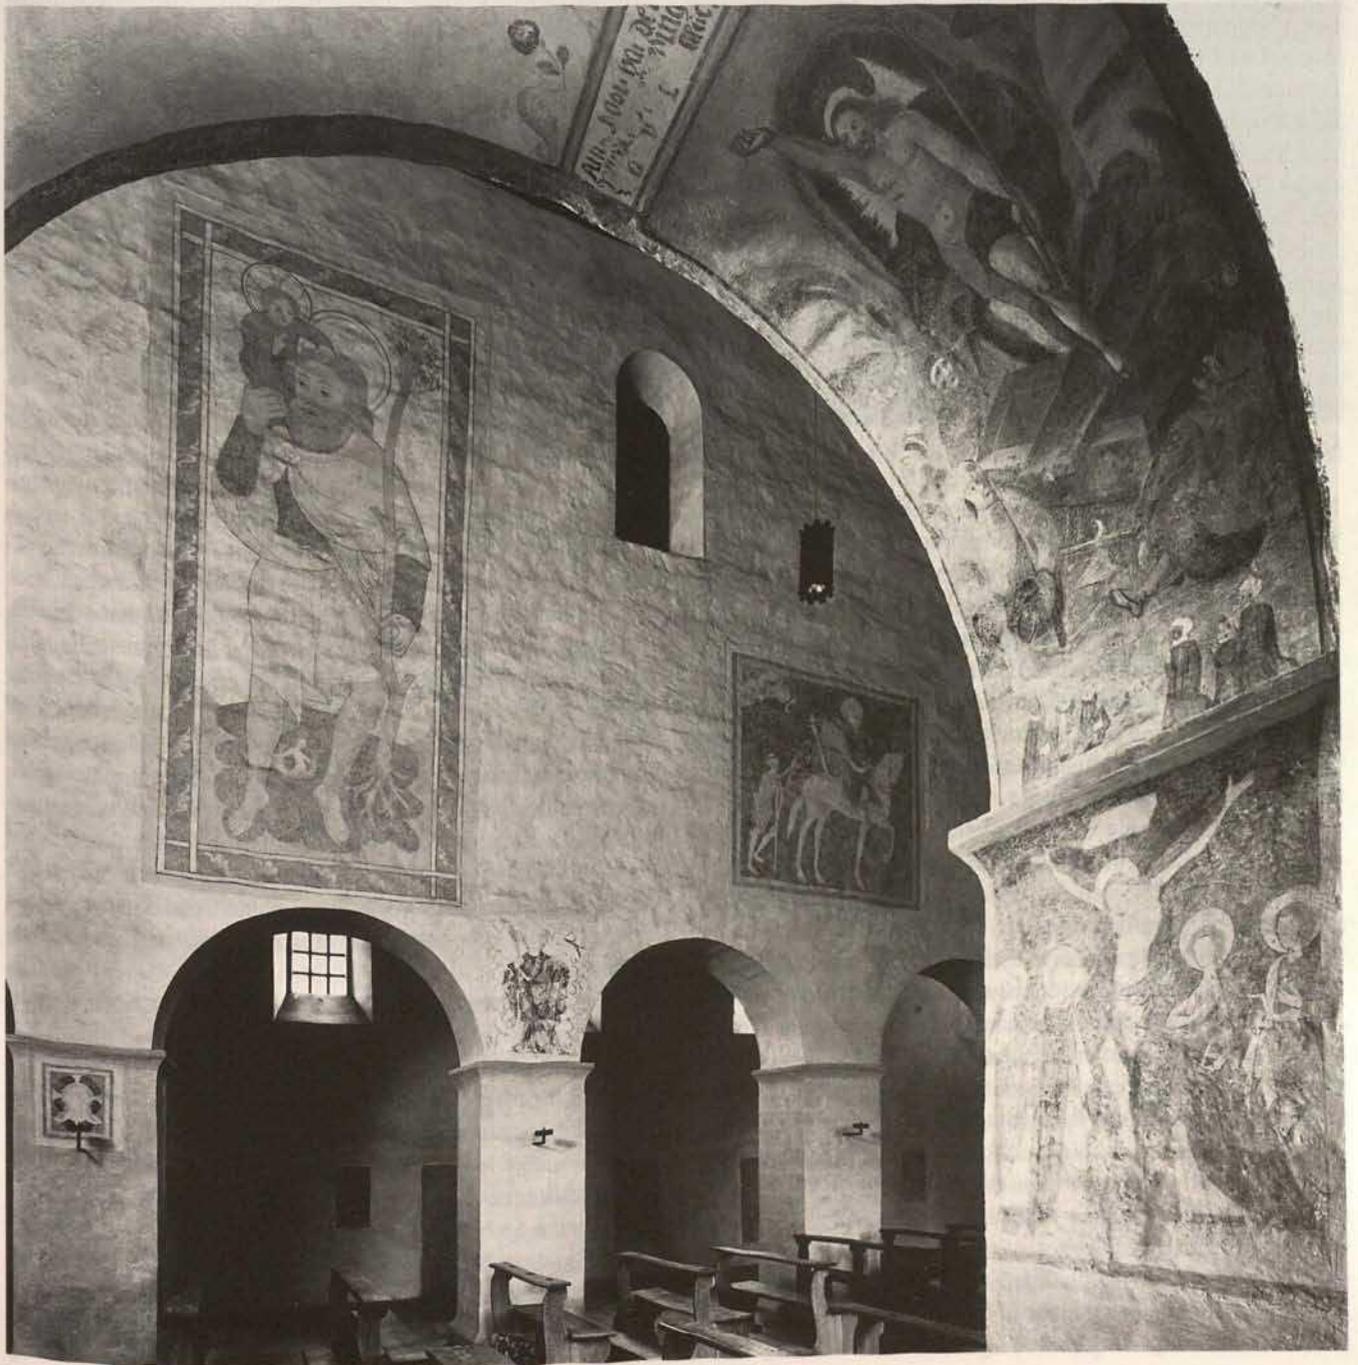
Abb. 194 Greding, St. Martin, Blick vom südlichen Seitenschiff auf die nördliche Hochschiffwand: bei der Restaurierung des frühen 20. Jahrhunderts bildhaft herauspräparierte Wandmalereien des 14. und 15. Jahrhunderts (Zustand 2000).

Häufig ging man beim Freilegen selektiv vor und interessierte sich vor allem für figürliche Szenen. Das dazugehörige gemalte Rahmenwerk mit architektonischen Motiven oder vegetabilen Ornamentik erachtete man als weniger wertvoll. Es diente allenfalls als Vorlage für die Erneuerung der dekorativen Ausmalung. Historische Raumfassungen als integraler Bestandteil einer figürlichen Malerei wurden mangels systematischer Untersuchungen meist gar nicht erkannt. Typisch war das bildhafte Herauspräparieren einzelner Figuren oder Figurengruppen, das zum Beispiel bei der Aufdeckung und Restaurierung von Wandmalereien an der nördlichen Hochschiffwand in der bereits erwähnten St. Martinskirche zu Greding im frühen 20. Jahrhundert praktiziert wurde. Historische Wandverputze und Fassungen rund um die Darstellungen des hl. Christophorus, der hl. Dorothea und des hl. Martin blieben nicht erhalten. Die Einbindung der Figuren in eine zeitgleiche oder etwas jüngere Architekturfassung ging damit verloren (Abb. 194).

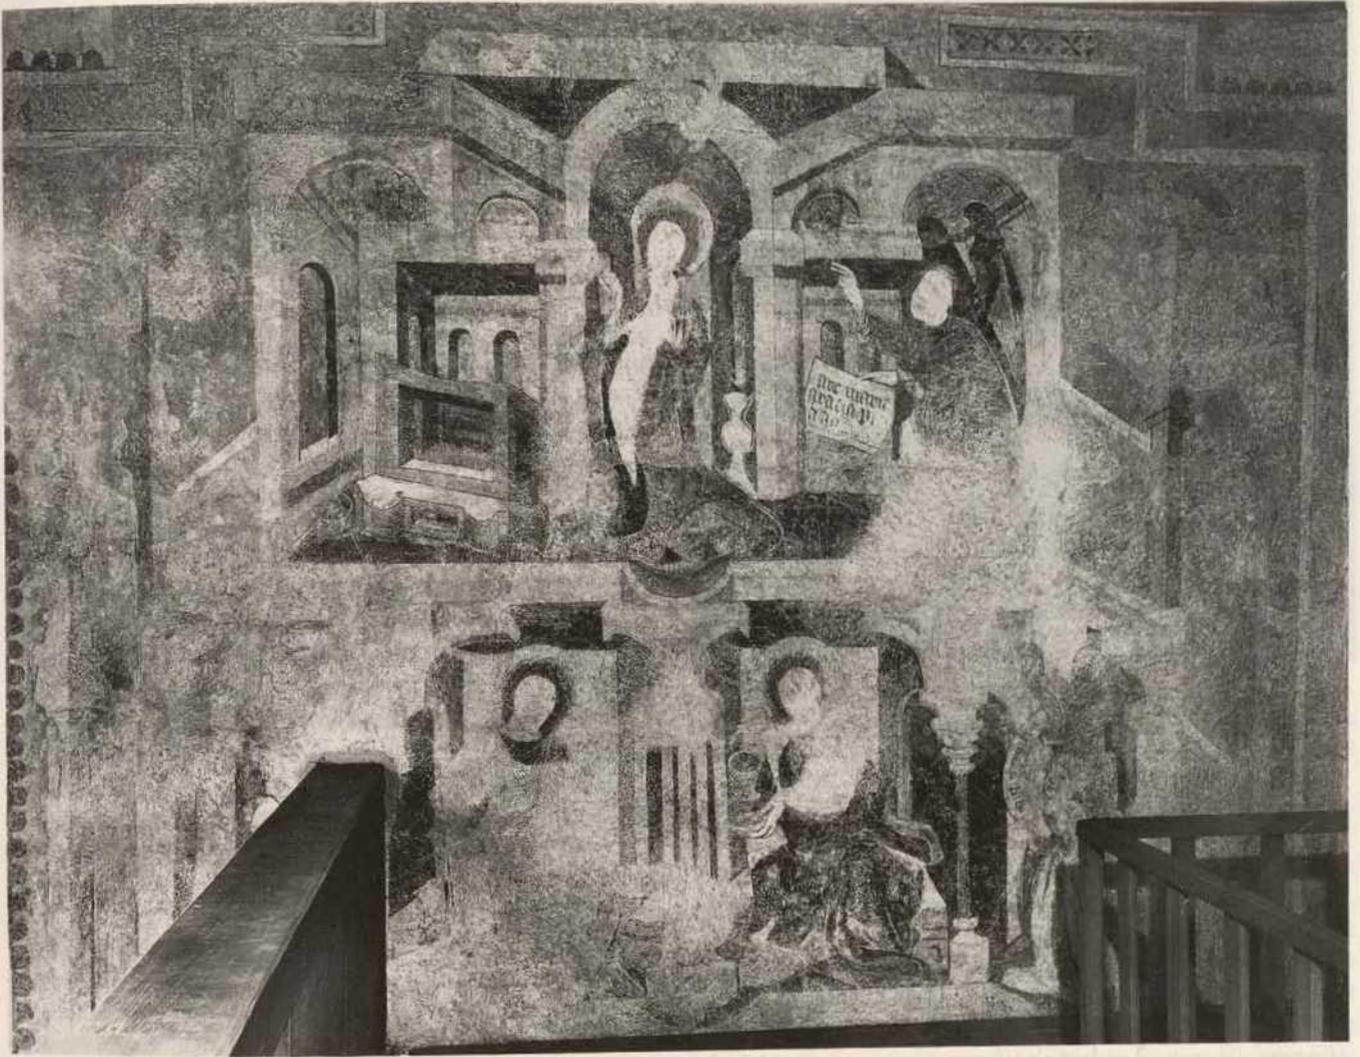
Abb. 195. Heideck, Frauenkapelle, Langhaus-Südwand: Verkündigung an Maria, Ausschnitt aus einem Wandmalereizyklus bez. 141(8), freigelegt und restauriert 1958-60 (Zustand 1967).

Die Qualität dieser Gestaltungen und der damit verbundenen Malereirestaurationen ist sehr unterschiedlich. Als insgesamt positives Zeitzeugnis ist die Restaurierung der Frauenkapelle in Heideck in den Jahren 1958-60 zu nennen.³⁰ Sie war mit der Aufdeckung eines bemerkenswerten Malereizyklus von 1418 verbunden, der im Kirchenschiff und im Chor weitgehend erhalten ist. In illusionistischer Architekturrahmung werden Szenen u.a. aus dem Leben und der Passion Christi gezeigt. Dieses Zusammenspiel von Architektur und Wandmalerei wurde bei der Restaurierung erkannt: Die Denkmalpfleger beschränkten sich nicht auf willkürlich ausgewählte Bereiche mit besonders attraktiven Szenen, sondern ließen praktisch den gesamten überlieferten Bestand freilegen³¹. Die in Heideck eingesetzte Retuschiermethodik entsprach der damaligen Restaurierungsästhetik und war in der Ausführung relativ behutsam: Fehlstellen in der Untermalung wurden lasierend eingetönt, Konturen und Binnenzeichnung wurden nicht insgesamt nachgezogen, sondern nur teilweise zurückhaltend ergänzt. Wenn wir heute die Restaurierung der Heidecker Wandmalereien beurteilen, so können wir die verlustreiche Freilegung beklagen,³² aber die Retusche und die insgesamt konsequente ästhetische Präsentation des Malereizyklus eigentlich nicht in Frage stellen (Abb. 195).

- 32 Die eigentliche Malschicht ist zum Großteil verloren, weitgehend sind nur noch Untermalungen und Unterzeichnungen erhalten. Siehe auch Abb. 195.
- 33 Evang.-luth. Pfarrkirche, Wallesau, Lkr. Roth; siehe SCHÄDLER-SAUB, Gotische Wandmalereien, 2000, S. 221-224.

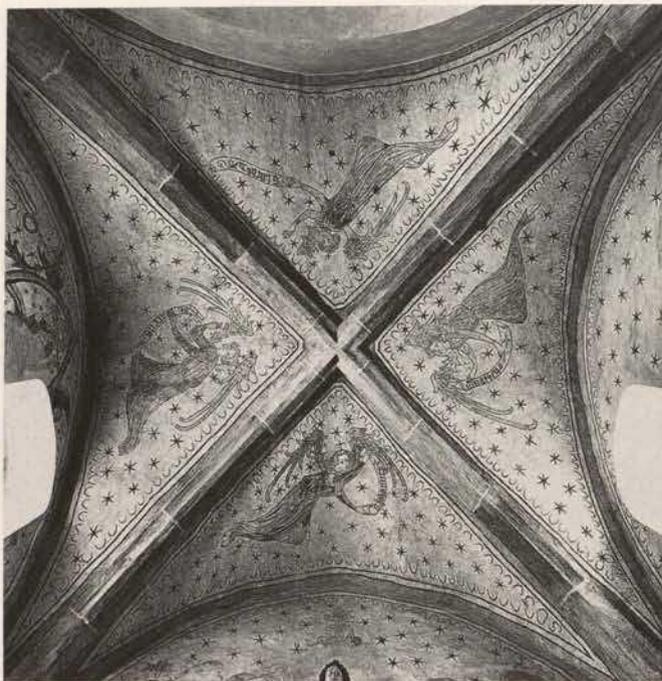
Abb. 196. Wasserzell bei Spalt, Filiationkirche St. Stephan, Chor, Gewölbe, Malerei des frühen 15. Jahrhunderts: Darstellung der Evangelisten-symbole, unsachgemäß freigelegt und übermalt nach 1957, dabei als Engel uminterpretiert (Zustand 2000).

Im Zuge einer „Renovierung“ der kleinen Dorfkirche von Wasserzell entdeckte man 1957 beim Abwaschen und Abspach- teln der Wände des Kirchenraumes einen Wandmalerei-zyklus im Chor und im Langhaus.⁴³ Die Freilegung und Restaurierung der Wandgemälde wurde einem örtlichen Kirchenmaler anver- traut. Über die damals ausgeführten Arbeiten gibt es fast keine schriftlichen Unterlagen, da die Denkmalpflege das Vorhaben nicht betreute. Heute lässt sich am überlieferten Bestand nur noch der weitgehende Verlust eines ehemals wichtigen spät- gotischen Gemäldezyklus konstatieren. An Chorwänden und - gewölbe sollten die freilegungsbedingten Beschädigungen durch massive Retuschen und Übermalungen beschönigt wer- den. Willkürliche Interpretationen des in jeder Hinsicht über- forderten Kirchenmalers führten zu schwerwiegenden Verände- rungen der Ikonographie, der Bildkomposition und der Vertei- lung der Malereien auf den Wänden. Die ursprüngliche künstle- rische Gestaltung ging dabei völlig verloren. Unter den Händen des Kirchenmalers verwandelten sich die Reste der Evange- listensymbole am Gewölbe in vier lockige Engelsfigürchen (Abb. 196). Die in Fragmenten erkennbare Anbetung der Köni- ge an der Chorsüdwand wurde auf der Wandfläche nach Westen verschoben, um die gegebene Störung der Szene durch einen späteren Fenstereinbau rückgängig zu machen. Die Figuren selbst wurden zu knochenlosen, derben Gestalten vereinfacht und in Mimik und Gestik bis zur Karikatur deformiert. Wer heu- te diese unglückliche Überarbeitung betrachtet, kann kaum mehr zu einer annähernd schlüssigen Vorstellung vom spätgoti- schen Original gelangen.

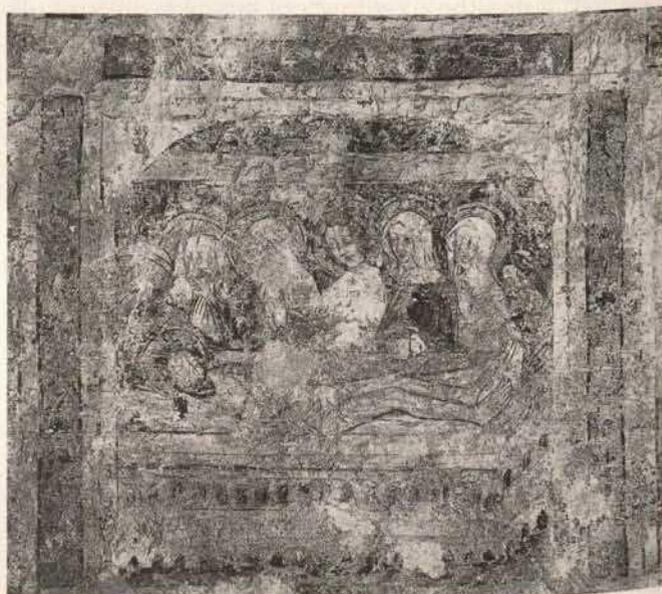
diese stark beschädigten Fragmente nur noch dokumentieren und übertünchen oder soll man versuchen, den ursprünglich qualitätvollen Malereien durch eine behutsame Restfreilegung und Restaurierung gerecht zu werden? Über derart komplexe restauratorische und denkmalpflegerische Fragen lässt sich nur von Fall zu Fall nach einer sorgfältigen Untersuchung des überlieferten Bestandes entscheiden. Dass eine derartige Untersuchung überhaupt durchgeführt wird, sollte aus Verantwortungsbewusstsein gegenüber dem Kunstwerk selbstverständlich sein. Ein Dokument spätgotischer Malerei darf nicht auf ein Zeugnis restauratorischen Versagens reduziert werden (Abb. 197).

Die Malereien an den Langhauswänden der Wasserzeller Kir- che wurden demgegenüber nach der Aufdeckung vermutlich aus Geldmangel nicht restauriert. Die Fragmente eines Passions- zyklus an der Nordwand und der monumentalen Darstellungen des hl. Christophorus und des hl. Georgs an der Südwand zeigen ungeschönt die Spuren einer zerstörerischen Freilegung: Die Malschicht ist zerkratzt, gedünnt und von größeren und kleineren Fehlstellen übersät. Teils ist sie noch mit Resten späterer Über- tünchungen überdeckt. Vermutlich ging die Übermalung der Gemälde im Chor von einem ähnlich reduzierten Bestand aus. Bei den Malereien an den Langhauswänden stellt sich die Frage nach dem Umgang mit den Opfern der Restaurierung: Kann man

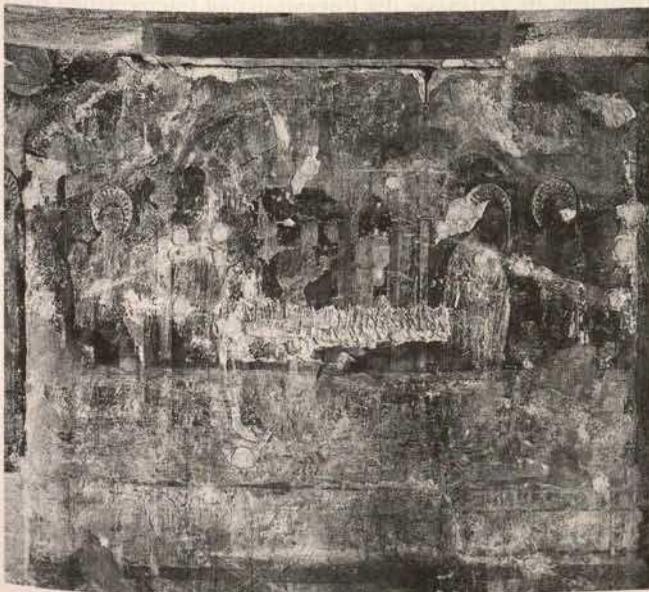
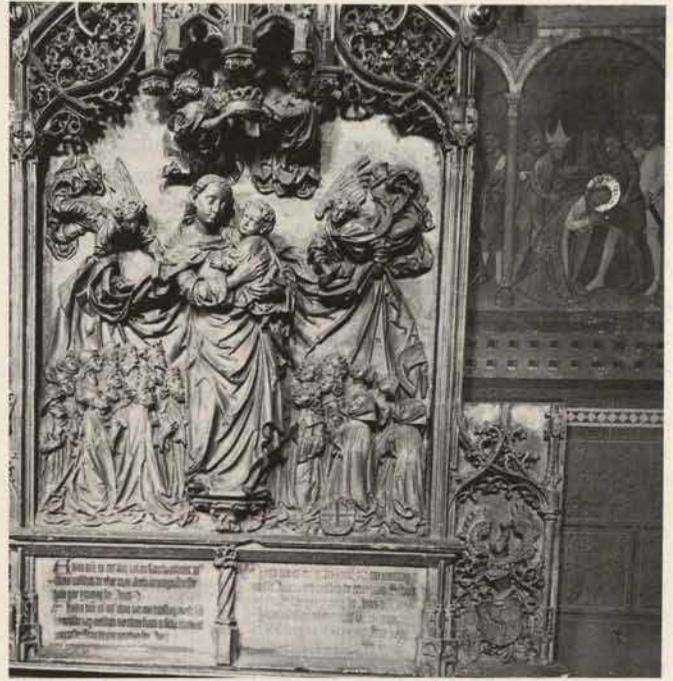
Abb. 199. Nürnberg, Frauenkirche, Langhaus-Nordseite, Peringsdörrfersches Epitaph mit seitlich sichtbarer Wandmalerei: Szenen aus dem Leben zweier Märtyrer, 70er Jahre des 14. Jahrhunderts, nach der Restaurierung durch den Dekorationsmaler Loosen, 1879-81 (Zustand um 1900).

lung mehrfach restauriert wurden, während der Mittelteil ohne nennenswerte restauratorische Eingriffe in unsere Zeit gelangte. Die „Szenen aus dem Leben zweier Märtyrer“ an der nördlichen Langhauswand sind in den 1370er Jahren entstanden.⁴⁵ Durch den Einbau des Peringsdörrferschen Epitaphs von Adam Kraft bei der Neuausstattung der Frauenkirche im Jahr 1816 wurde der Mittelteil verdeckt, nur die seitlichen Szenen blieben sichtbar. Anscheinend wurden sie schon damals oder zwei Jahrzehnte später bei der von Carl Alexander Heideloff geleiteten Restaurierung übertüncht. Bei der großen Restaurierung unter August von Essenwein 1879-81 wurden sie vom Dekorationsmaler Loosen freigelegt und „unter Anwendung von Eitempera“ restauriert.⁴⁶ Eine Fotografie aus der Zeit um 1900 (Abb. 199) zeigt anschaulich das Ergebnis dieser restauratorischen Überarbeitung: Die Darstellung wirkte schablonenhaft vereinfacht, bildbestimmend waren die nachgezogenen harten Konturen, alle malerischen Feinheiten waren verloren. Eine erneute Restaurierung dieser seitlichen Szenen erfolgte 1936 durch den Kunstmaler Seiler. Das Landesamt für Denkmalpflege bezeichnete die Maßnahme ein Jahr später als „sachwidrige Übermalung“ und forderte die sofortige Einstellung der Arbeiten.⁴⁷ Eine geplante „Ent-Restaurierung“ wurde Anfang der 40er Jahre, als man das Peringsdörrfersche Epitaph und mit ihm die sichtbaren Wandmalereien zum Schutze vor Kriegszerstörungen einmauerte, auf die Nachkriegszeit verschoben. Beim Wiederaufbau der Frauenkirche 1946-53 ließ man an der Wandmalerei anscheinend nur die notwendigsten Instandsetzungsarbeiten durchführen. Schriftliche Quellen fehlen. Erst im Jahr 1981, im Zusammenhang mit der geplanten Konservierung des Peringsdörrferschen Epitaphs,

forderte das Bayerische Landesamt für Denkmalpflege eine Untersuchung und Konservierung der angrenzenden Wandmalereien. 1985 entschied man sich aus konservatorischen Gründen dazu, das Peringsdörfersche Epitaph abzunehmen und entdeckte damit den bislang unbekanntem Mittelteil der Wandmalerei. Dieser unrestaurierte Mittelteil war zwar stark verschmutzt, zudem wies er einige Beschädigungen in der Putz- und Malschicht auf, die vor allem durch die Befestigung des Epitaphs im Jahr 1816 entstanden waren. Unter der verschmutzten Oberfläche waren jedoch umfangreiche Partien des Gemäldes relativ intakt erhalten geblieben (Abb. 198). Eine behutsame Reinigung und Konservierung führten zur Wiederentdeckung eines der wichtigsten Dokumente der Nürnberger Malerei im letzten Viertel des 14. Jahrhunderts (Abb. 190).⁴⁸ Sowohl aus kunsthistorischer als auch aus kunsttechnologischer Sicht besitzt diese Malerei hohen Seltenheitswert: In der Stadt Nürnberg ist sie das einzige bedeutende Zeugnis eines spätgotischen Wandbildes, das durch keine historische Restaurierung beeinträchtigt wurde, und somit die wichtigste Quelle zum Verständnis der Wandmalereitechnik dieser Zeit. Die Malerei wurde in einer Fresko-Secco-Mischtechnik ausgeführt.⁴⁹ Auf den Wandverputz aus der Erbauungszeit wurde gemäß der klassischen italienischen Freskotechnik zunächst ein 'Arriccio' aufgetragen, darauf ein 'Intonaco'. Dieser 'Intonaco', ein stark geglätteter Kalkputz, weist 'Giornate' unterschiedlicher Größe auf. Die plastischen Nimben mit den eingedrückten Strahlen sind zeitgleich mit dem 'Intonaco', unter Verwendung desselben Mörtels angetragen. Auf der ockrigen Untermauerung des Nimbus sind Reste einer Metallaufgabe erhalten, die durch naturwissenschaftliche Analysen als Zinnfolie identifiziert wurde.⁵⁰ Die Inkarnate sind in Freskotechnik ausgeführt, die Gesichtszüge sind akkurat mit feinen, deckend-pastösen Pinselstrichen modelliert. An den Gewändern der Figuren lässt sich der mehrschichtige Aufbau der Malerei nachvollziehen. Auf eine freskale Untermauerung z. B. in hellem Rot folgte eine Ausarbeitung mit a secco aufgetragenen Lasuren, als Temperamalerei mit einem nicht genauer identifizierbaren proteinhaltigen Bindemittel. Bemerkenswert ist die reiche, kostbare Farbpalette: Verwendet wurden u.a. rote Farblacke und Bleizinnigelb.

- 40 Vgl. die von Dekorationsmaler Loosen im späten 19. Jahrhundert übermalten spätgotischen Wandmalereien in der Nürnberger Frauenkirche, siehe S. 155 und Abb. 199.
