## Die Restaurierung der Architekturoberflächen von St. Sebald in Nürnberg im frühen 20. Jahrhundert.

### Heutige denkmalpflegerische und restauratorische Überlegungen

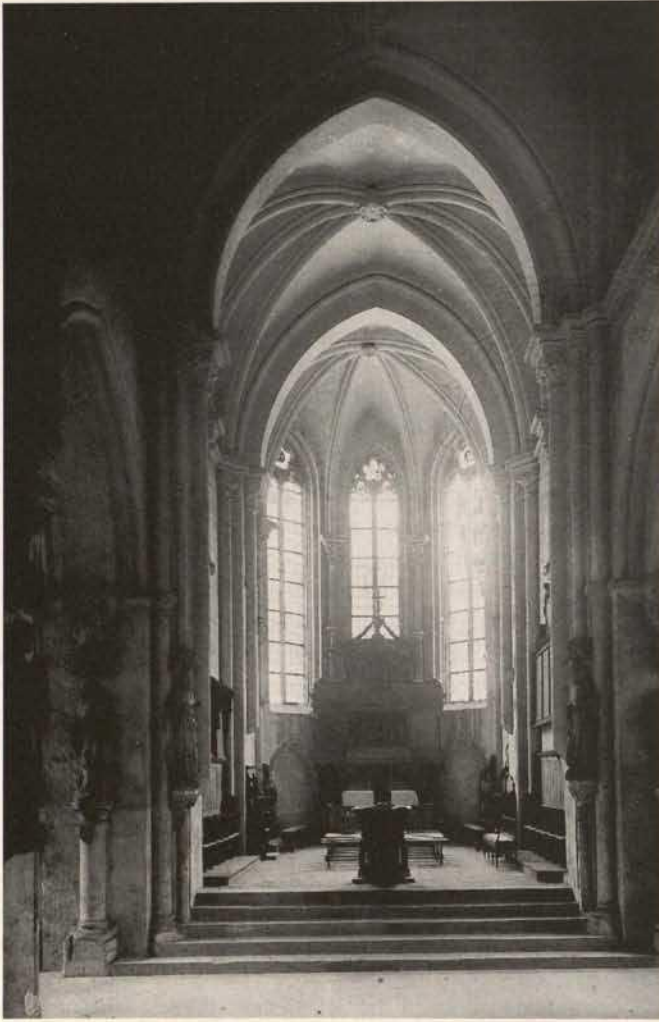
Abb. 200. Nürnberg, St. Sebald, Westchor, Ansicht nach Westen. Zustand vor Freilegung der mittelalterlichen Raumfassung (vor 1903).

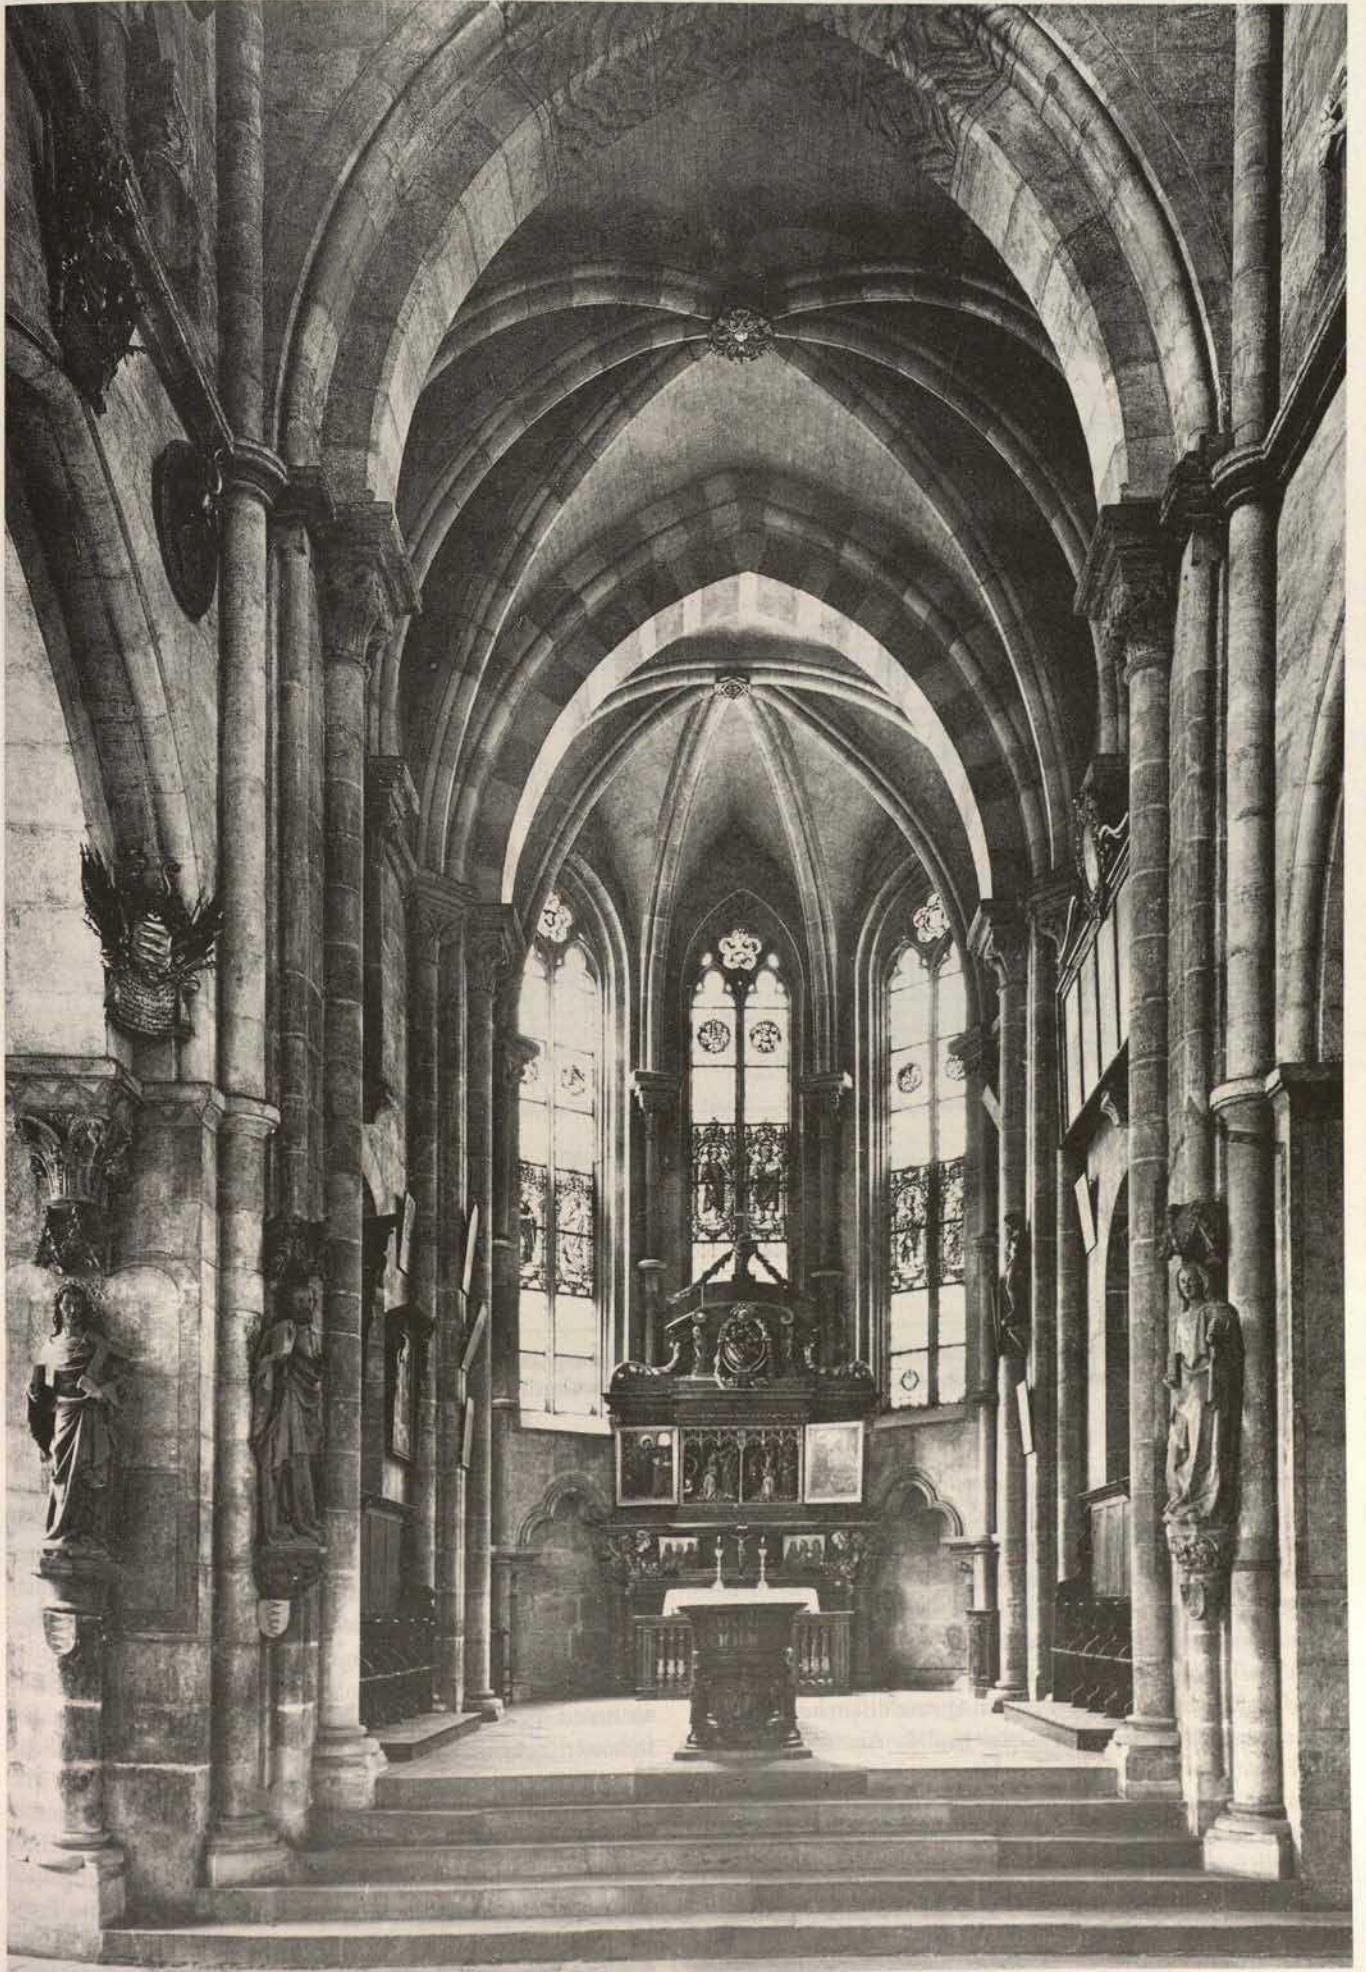
▷ Abb. 201. Nürnberg, St. Sebald, Westchor, Ansicht nach Westen. Zustand nach der Restaurierung von 1903-1906 (Foto 1934/36).

Bis 1945 bestand dann offenbar kein weiterer Handlungsbedarf hinsichtlich der Architekturoberflächen (Abb. 201, 223). Mit der Bombardierung im Zweiten Weltkrieg und dem Verlust

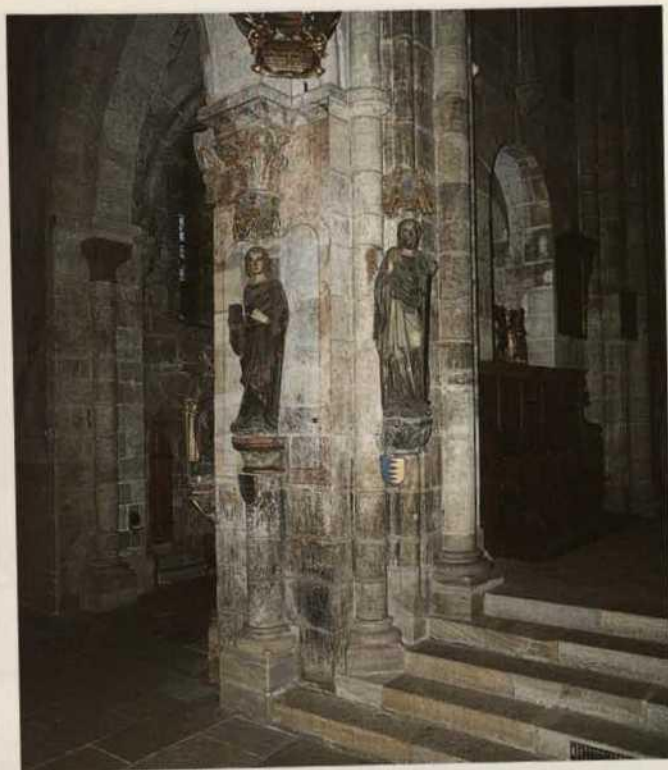
Abb. 209. Nürnberg, St. Sebald, Langhaus, Pfeiler sXI, Nordostansicht: Endzustand nach Konservierung der Fassungsbestände und Retusche (1996).

und formale Gestaltung der Hintergründe durch das retuschierende Schließen der Fehlstellen erst wieder zur Geltung (Abb. 209).

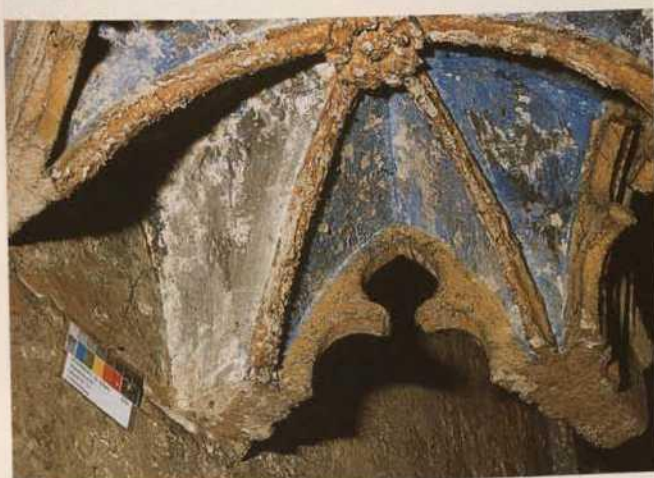
Abb. 206. Nürnberg, St. Sebald, Ostchor, Wandfeld nVII, Baldachin der Sebaldusfigur: Vorzustand mit abblättrender Malschicht, Resten der blau-goldenen Erstfassung und grauen Retuschen der 50er-Jahre (2000).

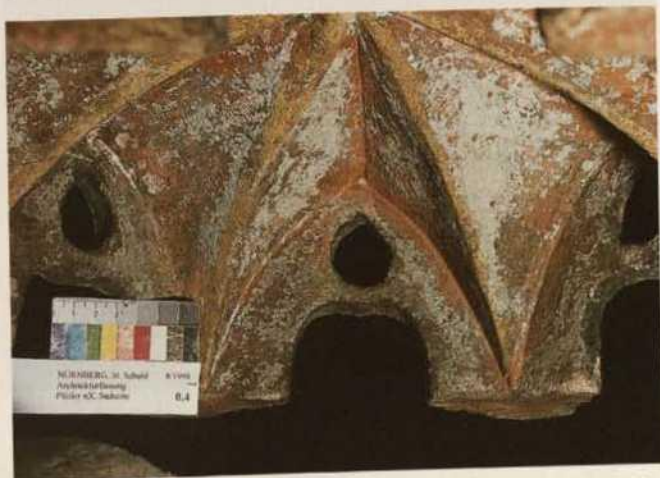
Abb. 210. Nürnberg, St. Sebald, Langhaus, Pfeiler nX, Südseite, Baldachin: Reste einer grünen Erstfassung auf rosafarbener Grundierung, einer roten Zweitfassung und roter Retuschen von 1903/04 (Zustand 1998).

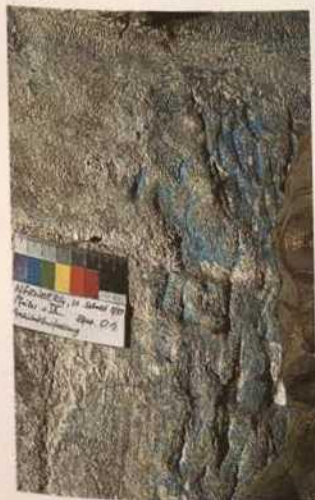
▽ 207

▷ Abb. 207. Nürnberg, St. Sebald, Langhaus, Pfeiler sIX, Nordseite, Abarbeitung hinter dem Kopf des Apostels mit umfangreichen Resten einer zweimal wiederholten Blaufassung (Zustand 1999).

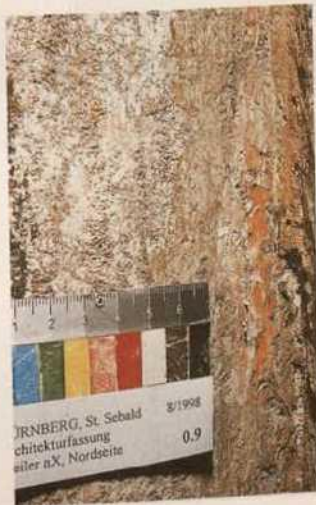
208 ▽

▷ Abb. 208. Nürnberg, St. Sebald, Langhaus, Pfeiler nX, Nordseite, Fassungsbe fund mit rosafarbenem Flächenton und Resten einer kräftig hellroten Musterung (Zustand 1998).

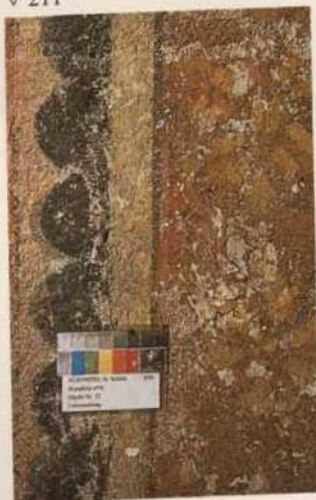
▽ 211

▷▷ Abb. 211. Nürnberg, St. Sebald, Ostchor, Wandfeld nVII, Rücklage hinter der Sebaldusfigur in der Fassung von 1903/06, Ausschnitt: Brokatierung mit ungeklärter Befundgrundlage und Rahmenstreifen mit einem dem mittelalterlichen Bestand folgenden Dekor aus schwarzen Dreiviertelkreisen (Zustand 2000).

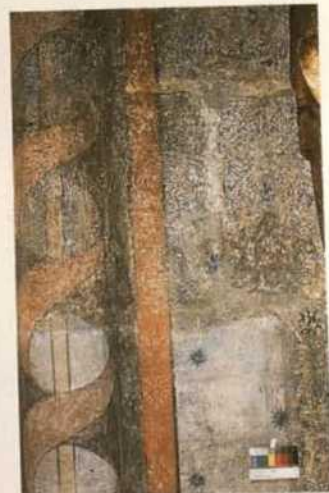
212 ▽

▷▷ Abb. 212. Nürnberg, St. Sebald, Langhaus, Pfeiler nVIII, Südseite, Rücklage der Apostelfigur in der Fassung von 1903/06, Ausschnitt: dunkelblaue Sternchen auf blauem Grund und gegeneinander verschlungene Bänder auf den Eckdiensten. Zustand mit partieller Auswechslung von 1903/06 und graublauen Nachkriegsretuschen (1998).

grauen, illusionistisch um einen hellen Stab gewundenen Bändern durchaus auf der freigelegten mittelalterlichen Erstfassung (vgl. Abb. 212). Wenn die Baldachinunterseite am Pfeiler sIX eine von der blauen Erstfassung abweichende rote Farbigeit erhalten hat, kann man mit Blick auf einen entsprechenden Befund am Pfeiler sVII auch vermuten, daß Generalisierungen die Vielgestaltigkeit des mittelalterlichen Originals in gewisser Weise nivellierten (vgl. Abb. 210).<sup>33</sup> Während man sich teilweise durchaus auf restauratorische Ergänzungen beschränkte, wurde in anderen Bereichen auch lasierend überfaßt. Ziel dieser Restaurierungskampagne war es offensichtlich, eine mittelalterliche Architekturfarbigkeit so wiederherzustellen, daß das Ergebnis deren Gestaltungsprinzipien in einem gealterten Zustand vermitteln konnte.<sup>34</sup> Dabei war die Impression mittelalterlicher Architekturfarbigkeit offenbar wichtiger als die befundgetreue Umsetzung einer konkreten historischen Gestaltung.

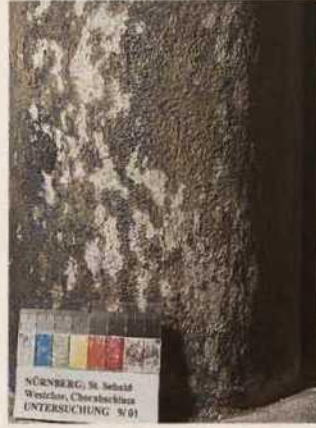
Abb. 216. Nürnberg, St. Sebald, Westchor, Chorabschluss, Dienst, Ausschnitt: Reste der gelben Erstfassung und der blauen Zweitfassung (Zustand 2001).

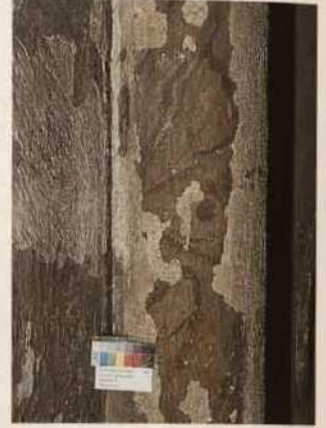
Abb. 217. Nürnberg, St. Sebald, Westchor, Chorabschluss, Dienst, Ausschnitt: Reste der barocken Marmorierung von 1657 über hellen Tünchen (Zustand 2000).

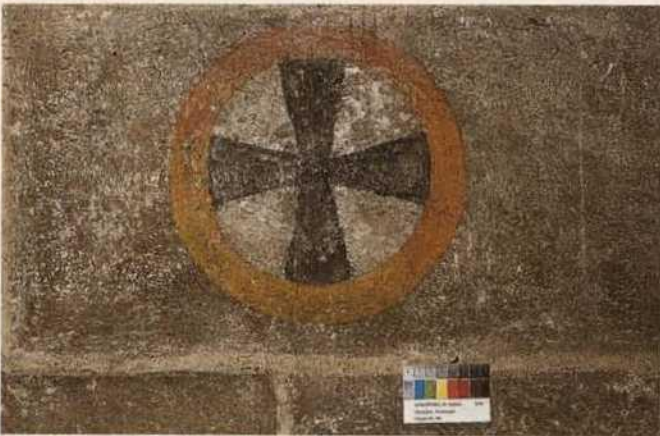
Abb. 214. Nürnberg, St. Sebald, Westchor, Chorabschluss, Weih Kreuz in der Fassung von 1903/06, formal und farbig der späromanischen Erstfassung folgend (Zustand 2000).

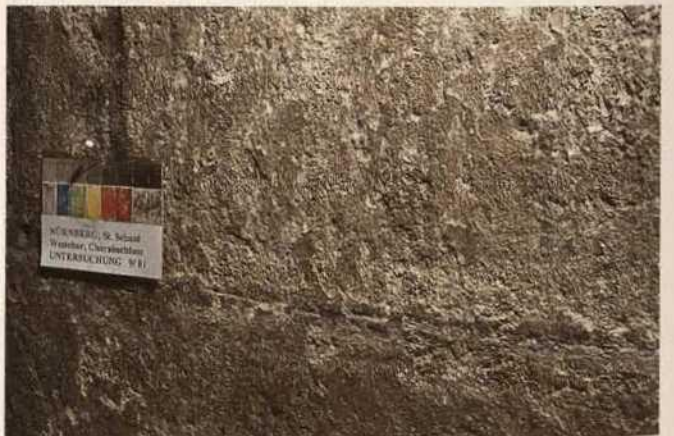
Abb. 218. Nürnberg, St. Sebald, Westchor, Chorabschluss, Reste des bauzeitlichen Fugenbestandes mit Fugenschnitt und schwarzer Linierung (Zustand 2001).

der Nachweis dort auf wenige Belege<sup>24</sup>. Das Kircheninnere war anfangs offensichtlich hell getüncht, wobei geringfügige Reste schwarzer Fugenstriche auf eine einfache Quadermalerei hinweisen mochten (Abb. 202 a, 203 a). Eine solche Gestaltung konnte dann durch umfangreichere Befunde schwarz aufgemalter Fugen im Westchor bestätigt werden (s. unten; Abb. 218).

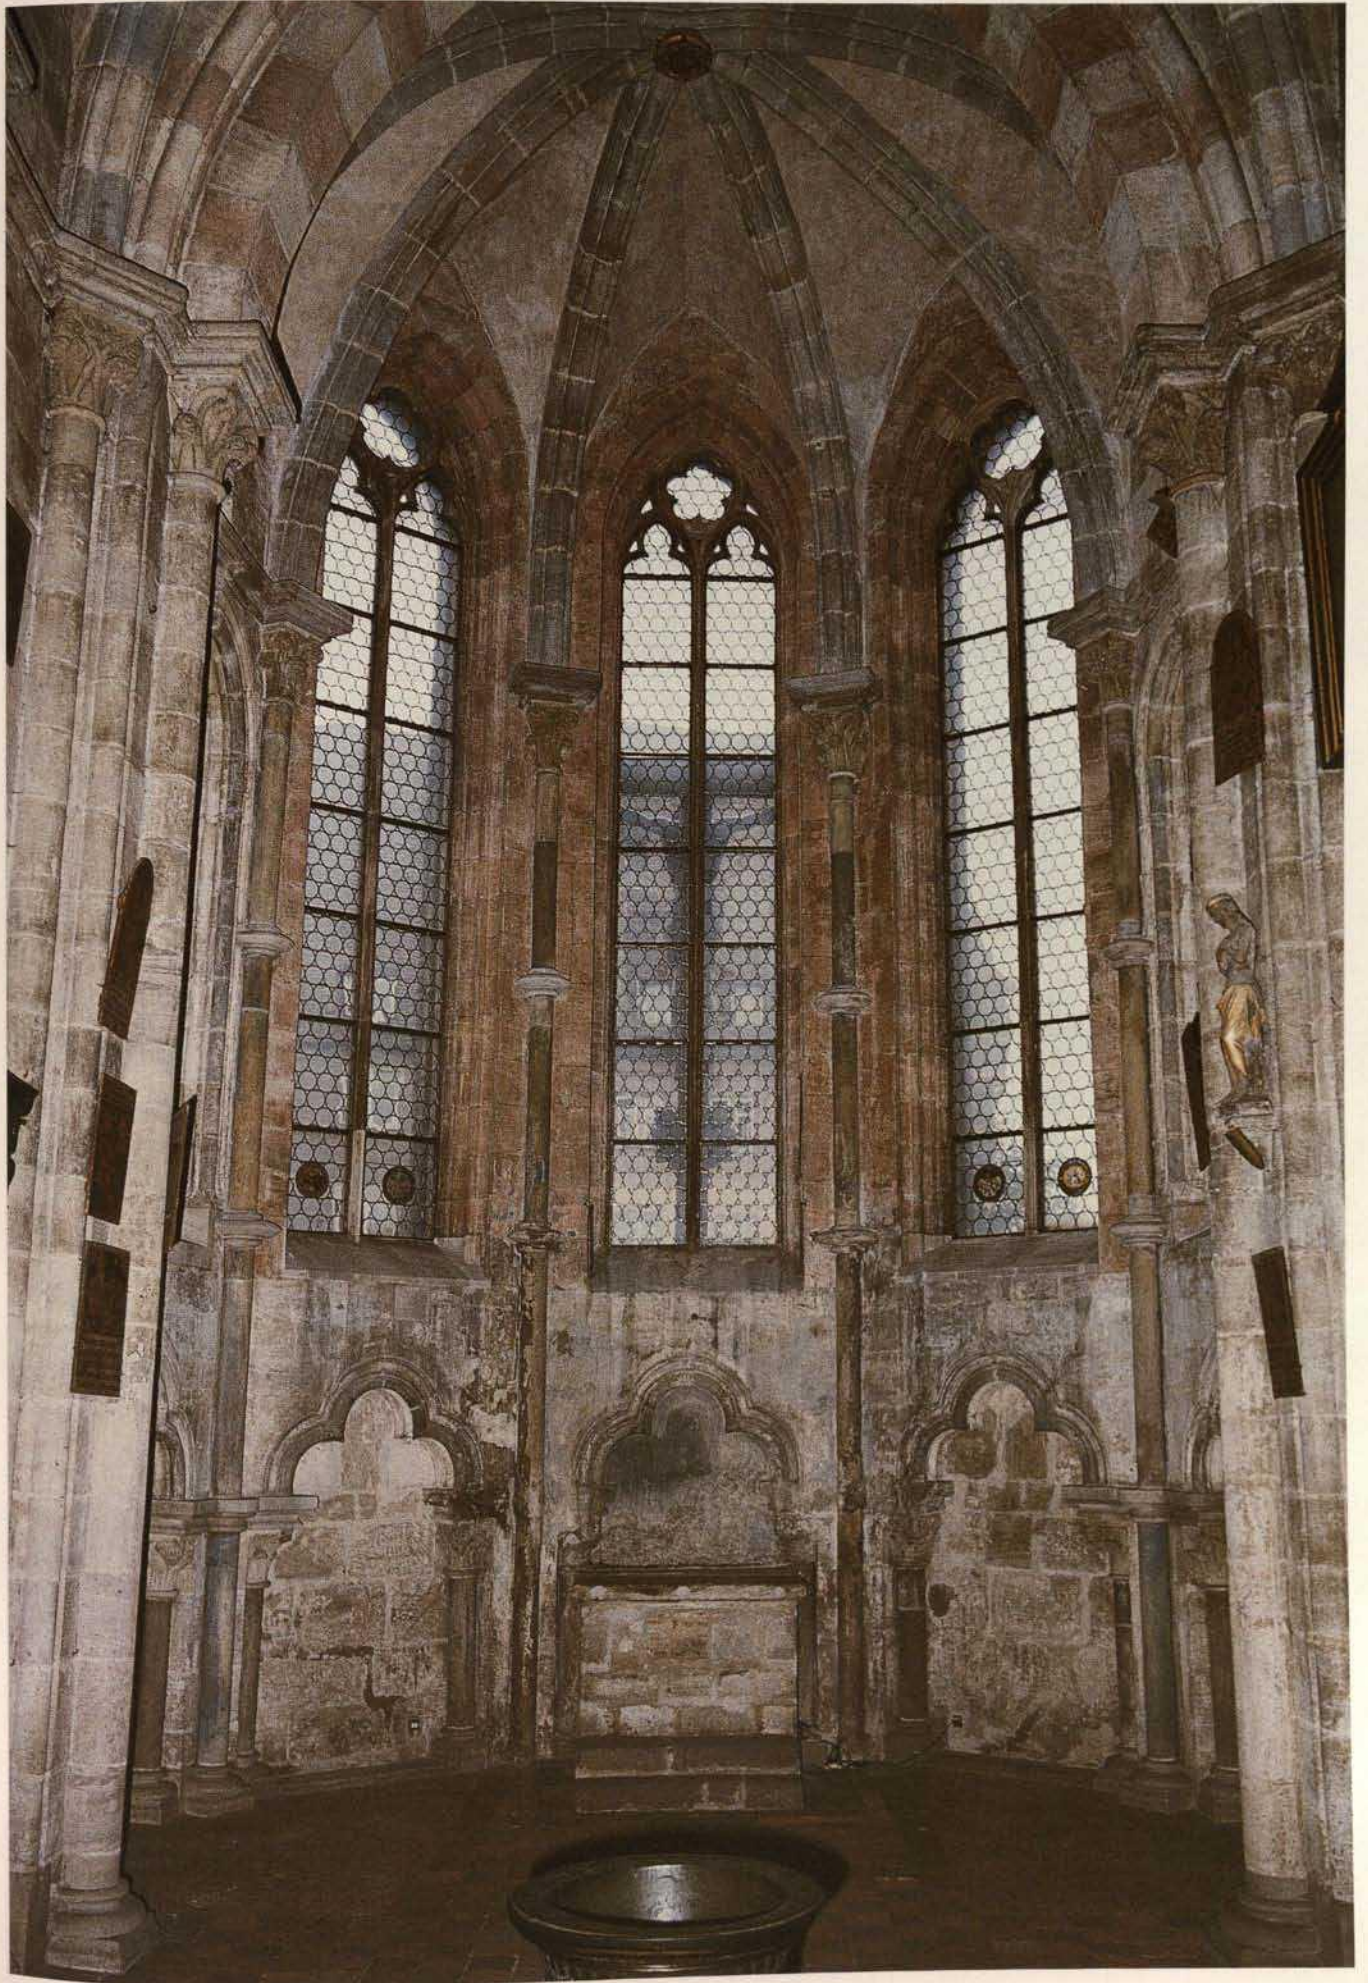
◁ Abb. 221. Nürnberg, St. Sebald, Ostchor, Nordwand, Wandfeld nVII: Kaiserchörlein und Reste von Wandmalereien und Architekturfassungen: Zustand nach Abschluß der Konservierungsarbeiten (2002).

Steinschäden und die Sicherung der Fassungsbestände die oben dargestellten Maßnahmenschritte zum Tragen (Abb. 221).<sup>54</sup>

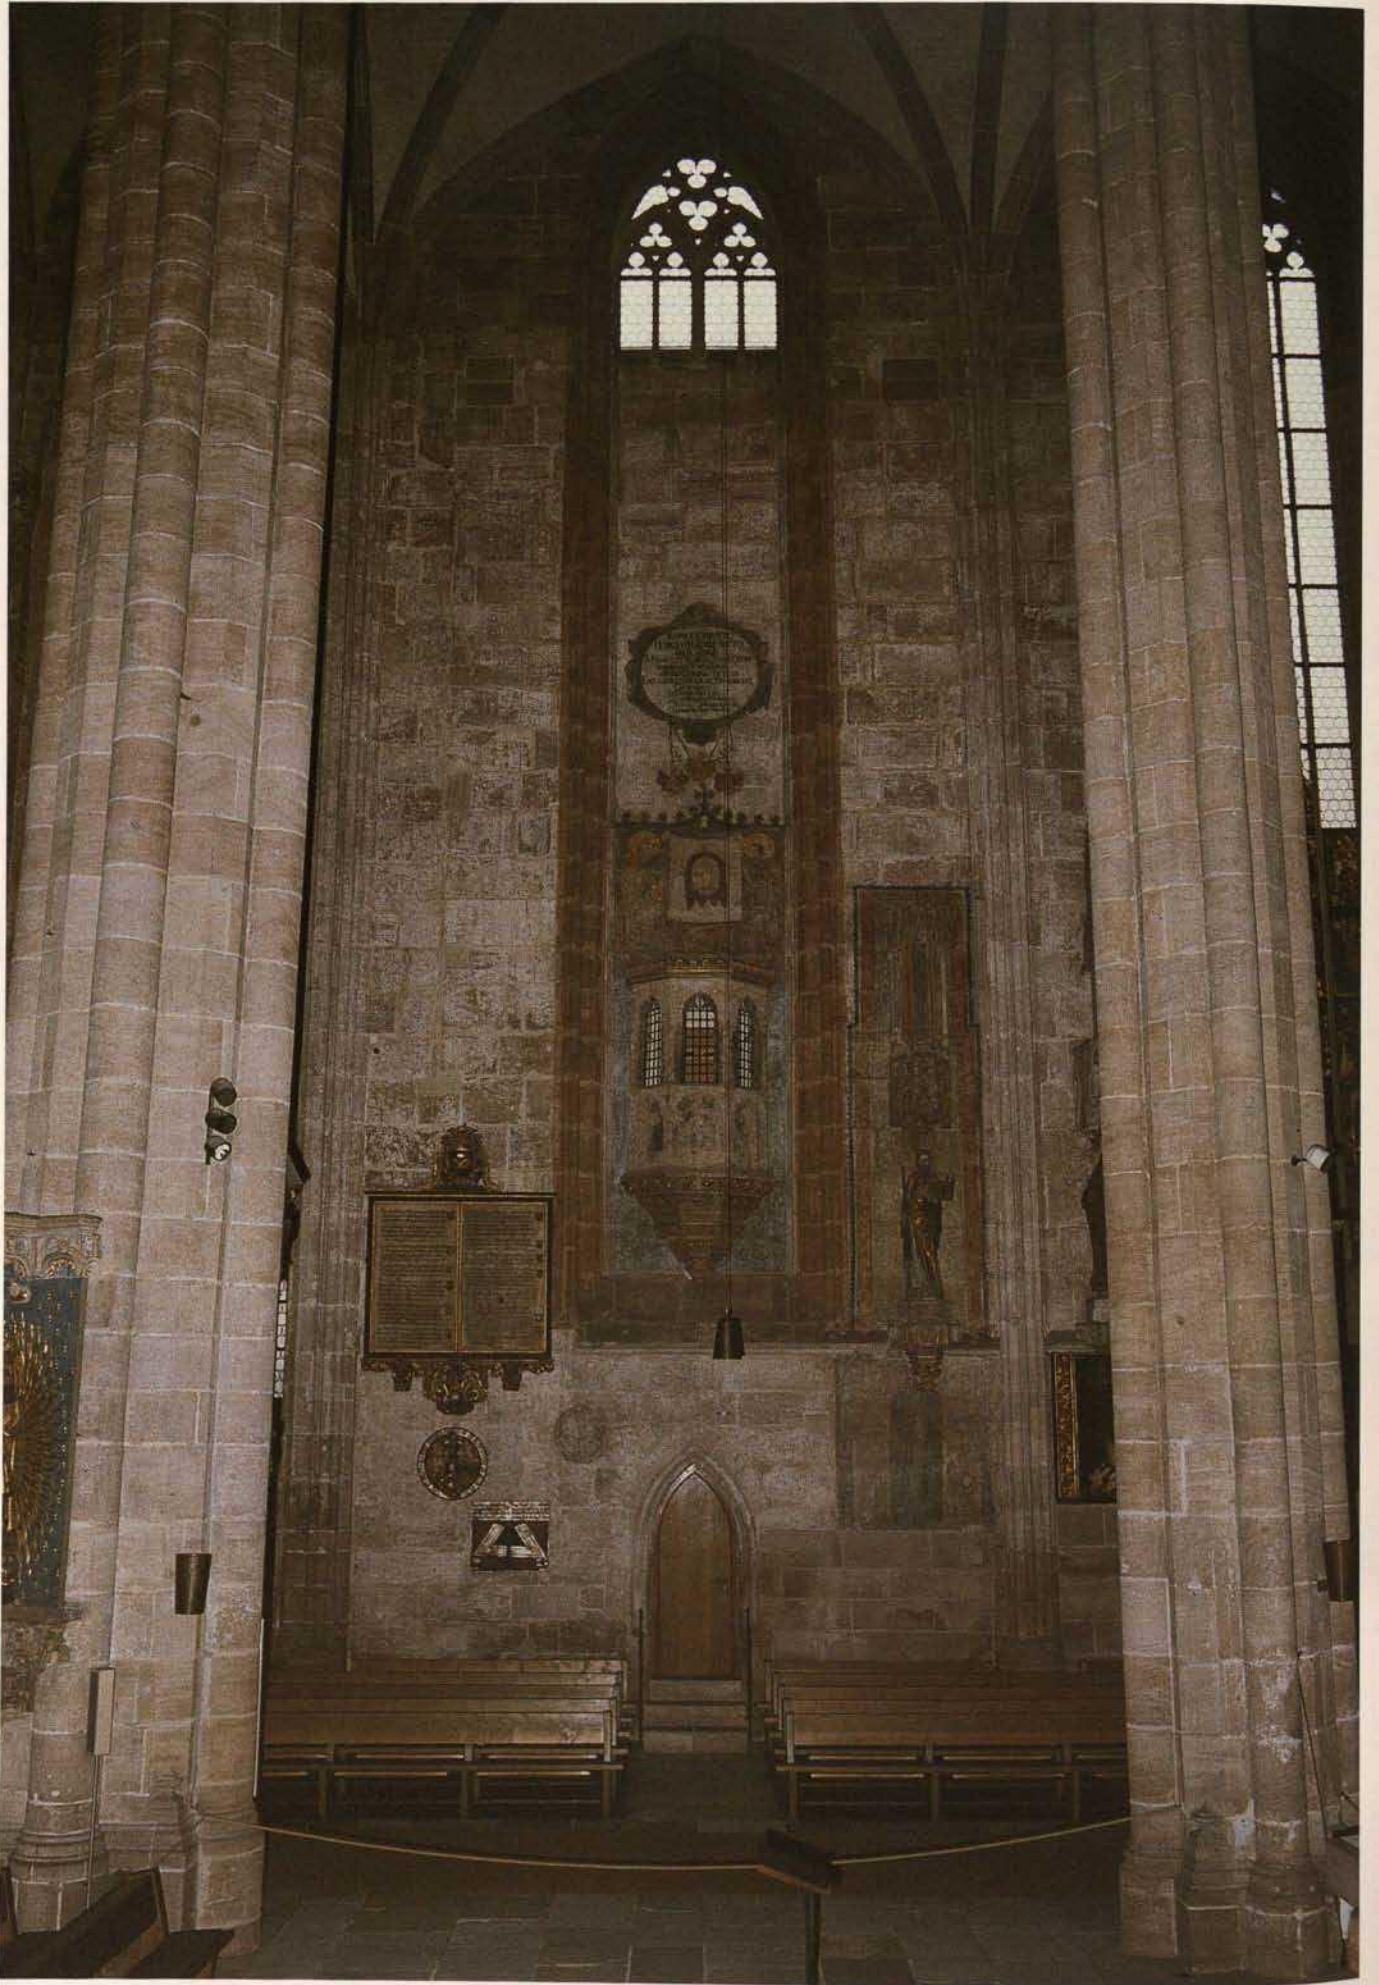
▷ Abb. 220. Nürnberg, St. Sebald, Westchor: Zustand nach Abschluß der Konservierungsarbeiten und vor Wiederaufstellung des Altars (2002).

Im Westchor sind Architekturpolychromien und Raumbünchen hinter dem Petrusaltar in einem größerflächigen Umfang erhalten. Der Altar wurde während der Renovierung von 1903 nicht abgebaut, so daß die Wandzone von der damaligen Freilegung verschont blieb. Die historischen Fassungen sind hier in einer Abfolge von der Bauzeit bis zur Gestaltung des Jahres 1657 greifbar, was dem Bestand herausragende Bedeutung für unsere Kenntnis der bauzeitlichen Architekturfarbigkeit und ihrer geschichtlichen Veränderungen sichert. Die Belege für die entstehungszeitliche Gestaltung des Westchores, die im Rahmen der Untersuchung festgestellt und dokumentiert werden konnten<sup>55</sup>, ermöglichten unter anderem eine skizzenhafte Rekonstruktion der Erstfassung (Abb. 215). Die Zeichnung gibt die farbige Gliederung wieder, mit gelben, rot marmorierten Halbsäulen, roten Schafringen und blauen Profilierungen an den Kleeblattbögen, Fensterlaibungen und Kämpfern, zu der unverputzte Wände mit einer weißen Kalktünchung und aufgemalten schwarzen Fugen sowie roten Medaillons für die Weihkreuze standen<sup>56</sup> (Abb. 218). Die Zweitfassung geht mit der gotischen Überformung der drei Westfenster einher, die nun in kräftigem Rot gefaßt werden, zu dem die Säulen eine blaue Überfassung mit goldenen Halsringen und die weiterhin hell getünchten Wandflächen neue, vergrößerte Weihkreuze erhalten (Abb. 216, 213). Daß dabei auch die Fugenmalerei in ähnlicher Form wiederholt wurde, ist noch nicht positiv bewiesen, aber wahrscheinlich. Zeitlich wird diese zweite Gestaltung des Westchores der Fertigstellung des neuen Ostchores im Jahr 1379 zugeordnet, so daß sich ein Zusammenhang der Neufassung mit den gemalten Hintergründen wahrscheinlich machen läßt, die im Langhaus mit der Aufstellung der Apostelskulpturen an den Mittelschiffspfeilern einhergehen (Abb. 220).
