## Historische Restaurierungen von Raumfassungen und Wandmalereien des Mittelalters im mitteldeutschen Raum – aktuelle Untersuchungen

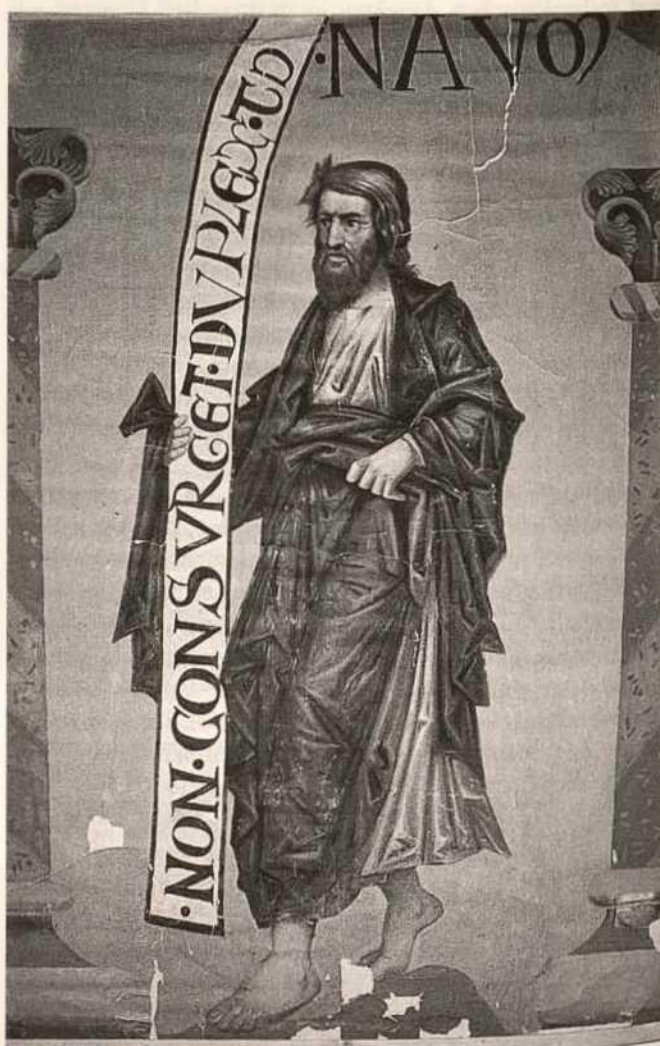
◁ Abb. 225a-b. Halberstadt, Liebfrauenkirche, Mittelschiff, Südwand, Dokumentation des weitgehend verlorenen Prophetenzyklus der Fensterzone, Auszug: Prophet Nahum, Kopie der wohl um 1845 angefertigten Pause (a) und farbig angelegte Kopie als Ausführungsentwurf (b).

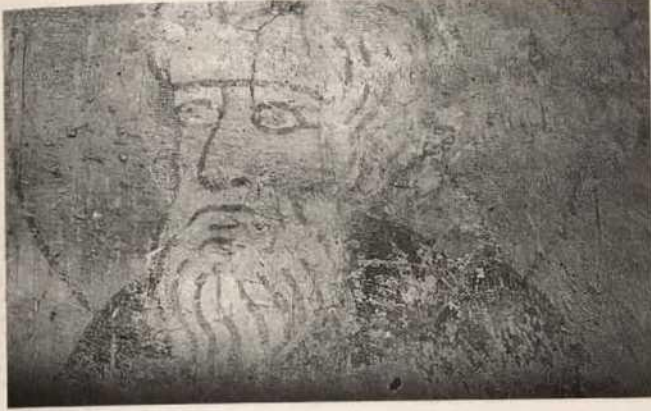
Abb. 226. Halberstadt, Liebfrauenkirche, Mittelschiff, Südwand, Prophetenzyklus der Fensterzone, Auszug: Kopf eines 1953 erneut freigelegten Propheten mit stark reduzierter Malschicht (Zustand 1996).

Leider ging auch diese Ausmalung durch das Bombardement von 1945 verloren. Und bei der Wiederherstellung zwischen 1946 und 1952 verzichtete man mit der Beseitigung des Putzes im Langhaus 1953 trotz des Aufdeckens von Unterzeichnungen der mittelalterlichen Prophetenmalereien auf die Wiederholung dieser Malerei, es blieben lediglich die spärlichen Reste der mittelalterlichen Vorzeichnungen im südlichen Langhaus als Originalzeugnisse erhalten (Abb. 226).

Den drastischen Qualitätsverlust von mehrfach restaurierten Wandmalereien, verglichen mit dem erschließbaren ursprünglichen Zustand, verdeutlichen stellvertretend für viele ähnliche Beispiele die in den 50er Jahren des 20. Jahrhunderts erneut freigelegten Wandmalereien in der Liebfrauenkirche zu Halberstadt in Gegenüberstellung mit einer bereits im Mittelalter verdeckten Malerei aus dem 13. Jahrhundert im ehemaligen Benediktinerkloster Huysburg bei Halberstadt, die erst jüngst freigelegt wurde (Abb. 226, 227).<sup>13</sup>

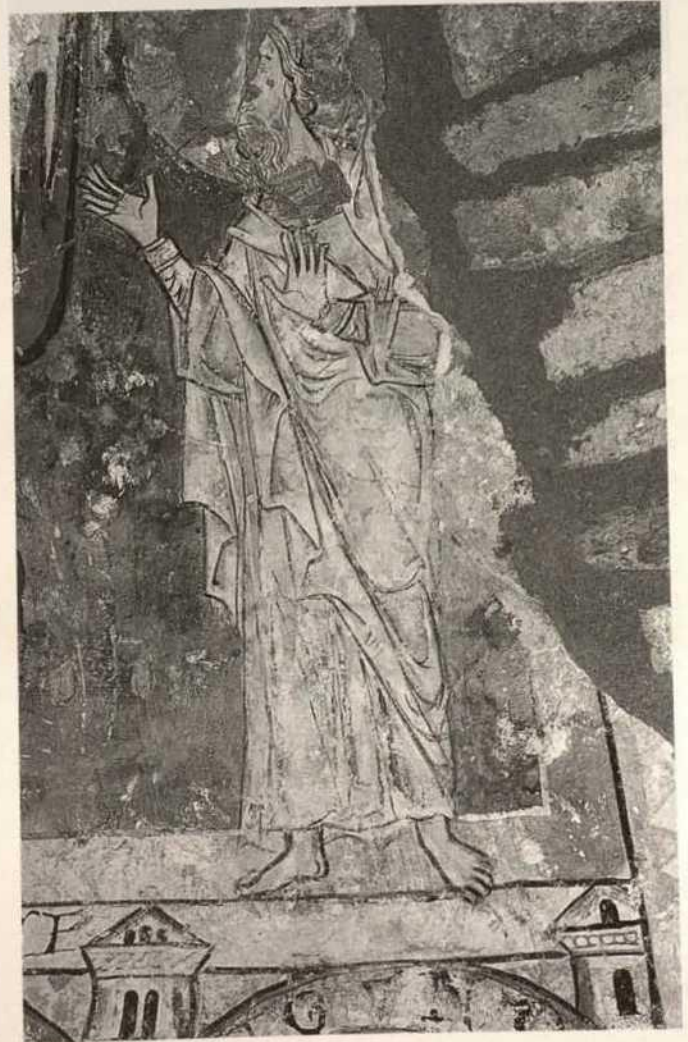
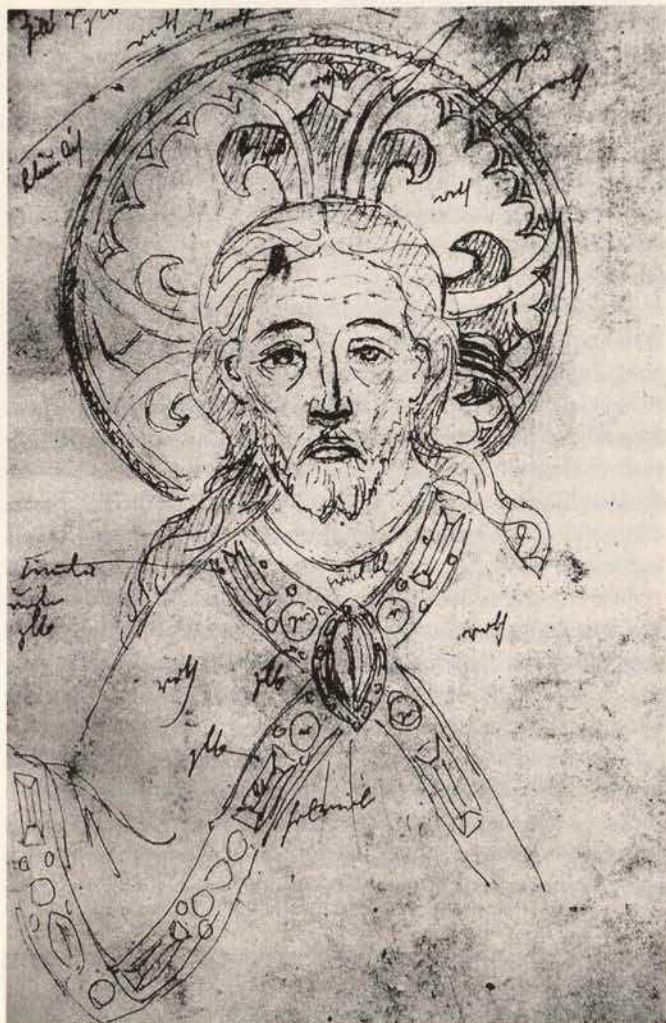
Abb. 228. Gernode, St. Cyriakus, Ostapsis, Dokumentation ehem. Wandmalereien: Ferdinand von Quast, Befundzeichnung der Christusdarstellung, 1863.

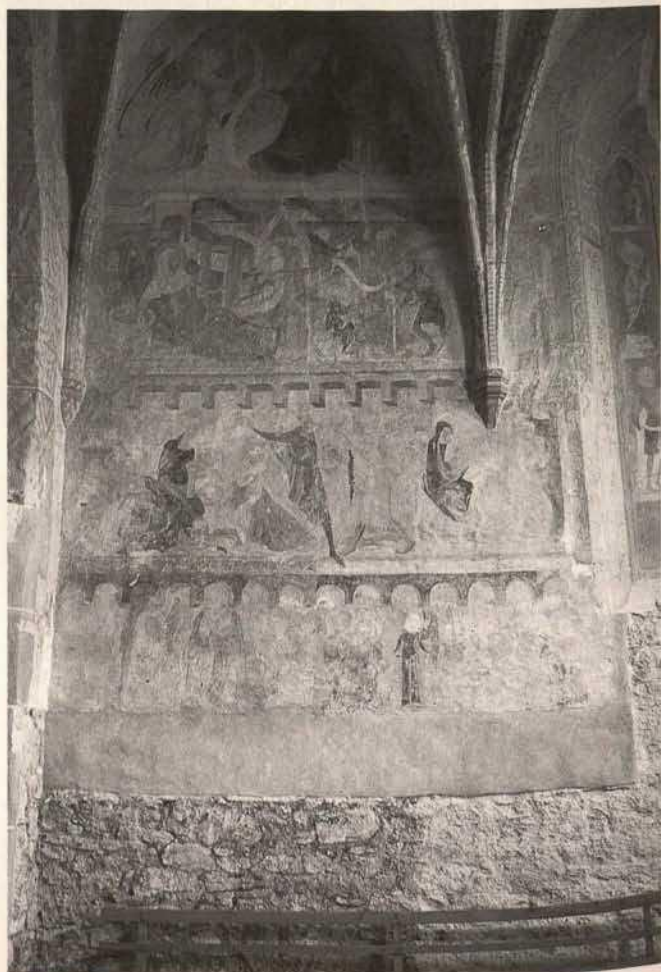
Abb. 229. Kamenz, St. Just, Chor, Nordwand, Musterachse zur Konservierung der 1935/37 verlustreich freigelegten Ausmalung, mit Opferputzstreifen (Zustand 1999).

In der Justkirche zu *Kamenz* wurde der Chor um 1400 vollständig als geschlossenes Fassungssystem mit Malereien ausgestattet, die von 1935 bis 1937 unter Leitung des Kunstmalers Willy Rittsche aufgedeckt und restauriert wurden.<sup>20</sup> Infolge der damals allzu rasch durchgeführten Freilegung gingen große Teile der Malerei verloren und wurden ergänzt, sodass deren ursprüngliche Qualität heute kaum mehr zu erfassen ist. Die neuerlichen konzeptionellen Überlegungen zur Bestandskonservierung der bedeutenden Ausmalung wurden anhand einer ausgeführten Musterachse verdeutlicht, die zugunsten der Lesbarkeit des Bildprogramms und zugunsten der raumdekorativen Wirkung die von Rittsche großzügig getätigten Retuschen einschließlich der ausgeführten Ergänzungen mit einbezieht und somit das Malereiprogramm einigermaßen erlebbar macht (Abb. 229).

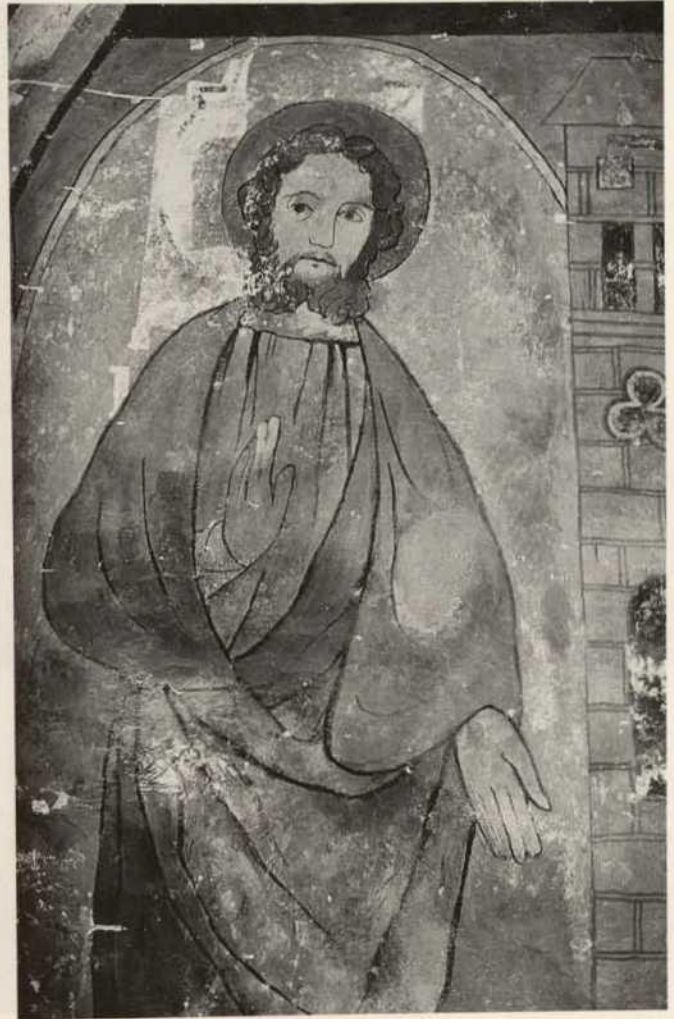
Abb. 230. Thierfeld, Pfarrkirche, Chor, Südwand, Neufassung durch August Mebert von 1896 auf der Basis eines Wandmalereizyklus der Zeit um 1300, Ausschnitt: Zustand mit Freilegungsmustern (1998).

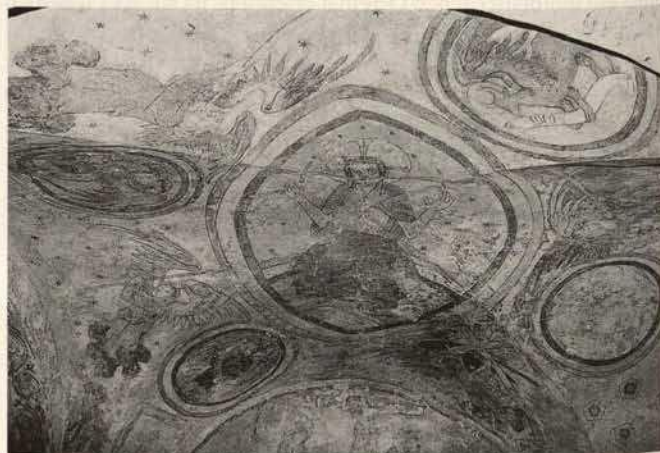
Abb. 233. Kriebstein, Burgkapelle, südöstliches Gewölbe: Zustand der nach 1933 restaurierten und in der Folge stark verbräunten Malerei während der Konservierung (1993).

Als günstigste Methode für das Entfernen des älteren Fixierungsmaterials erwies sich das „Pettenkofer“-Verfahren, indem die zu lösende Schicht zunächst über die gasförmige Phase eines verdampfenden Lösemittels, mit Chloroform angequollen und durch Tamponieren abgenommen wurde. Durch Überprüfung im UV-Fluoreszenzlicht konnte man die Reduzierung der dickeren Fixierschicht und die weitgehende Ausdünnung der Gesamtfixierschicht gut erkennen.

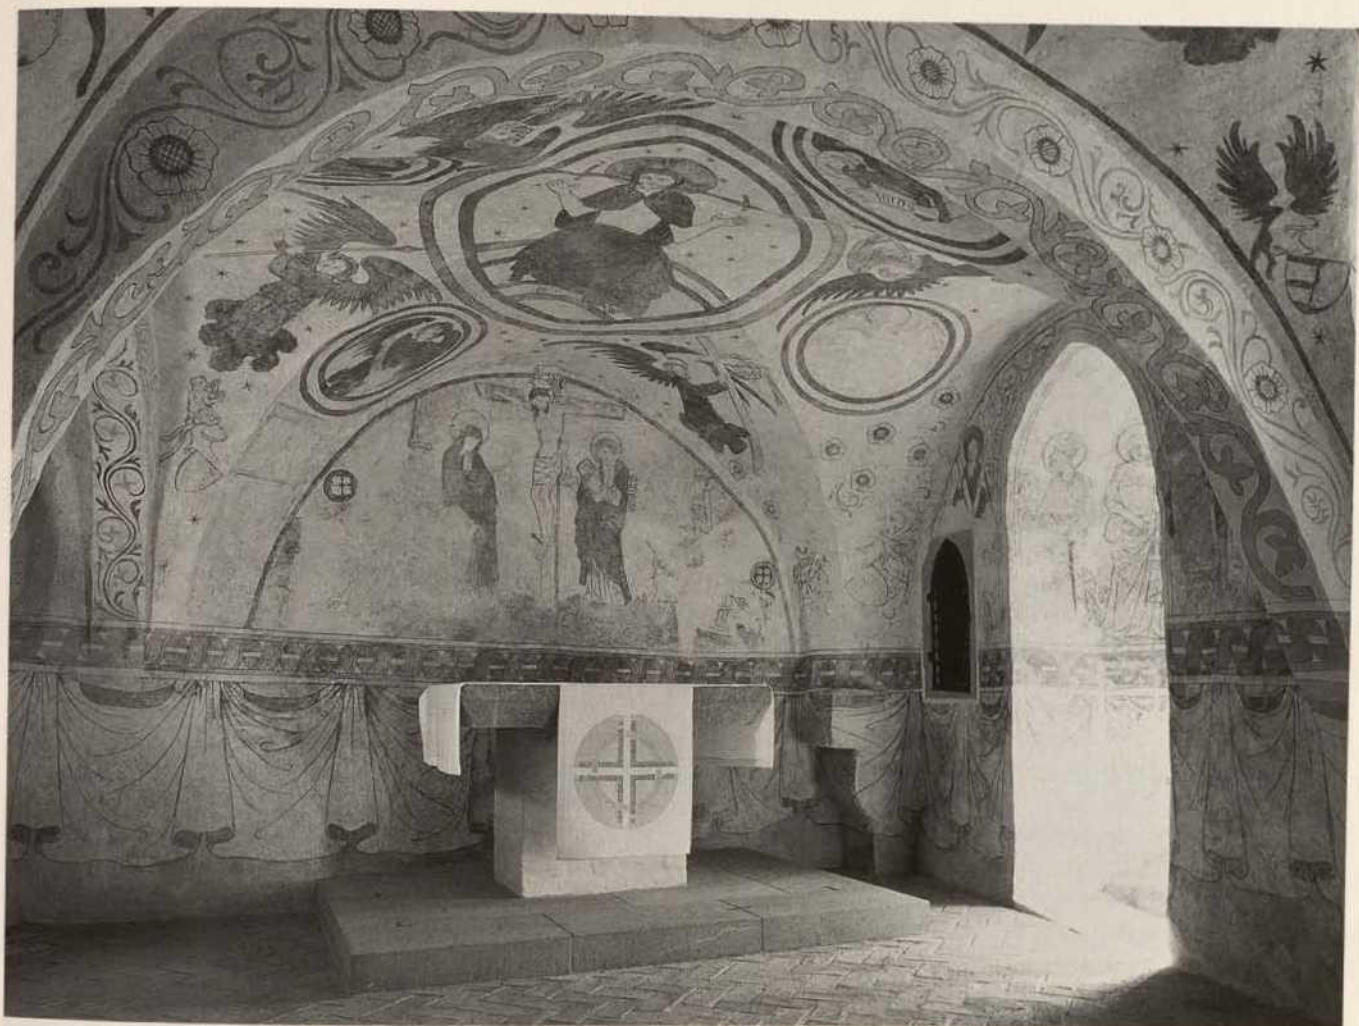
Abb. 234. Kriebstein, Burgkapelle, südöstliches Gewölbe: Darstellungen der Kreuzigung Christi (Ostwand) und des zum Gericht wiederkehrenden Christus zwischen Evangelistensymbolen und Engeln mit Leidenswerkzeugen. Zustand nach Abschluß der Restaurierung (1994).

Diese Maßnahme führte allerdings in einigen Bereichen auch zum Verlust der Retuschen und Übermalungen. Im Ergebnis wurde mit dieser Prozedur die Qualität der wenngleich nur fragmentarisch erhaltenen Wandmalerei deutlich, wogegen sich die retuschierten und übermalten Teile negativ abhoben.

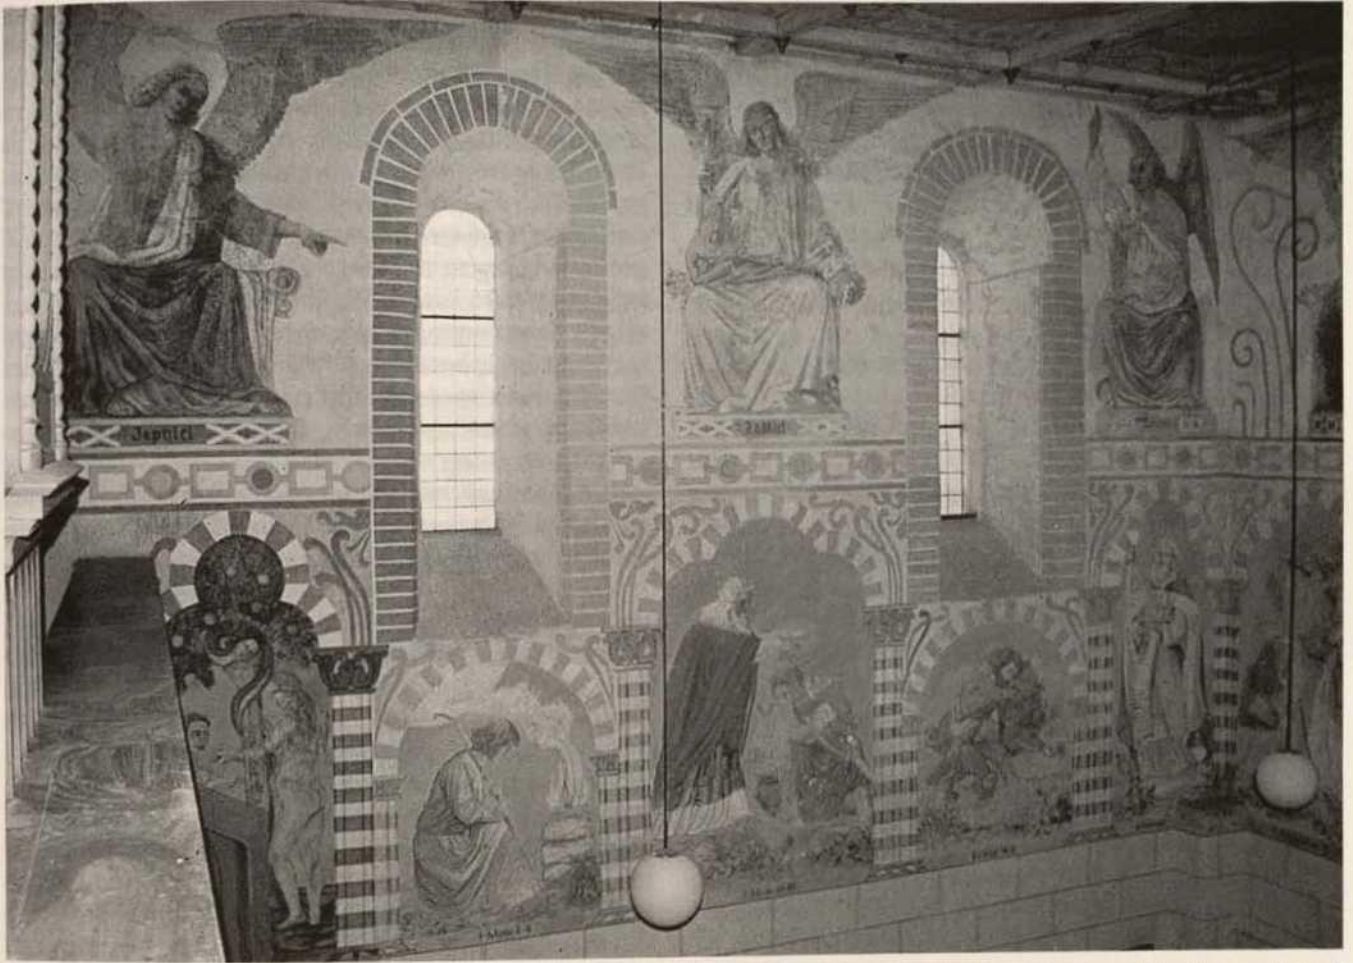
Abb. 237. Semlow, Dorfkirche, Nordwand, Neuausmalung durch Carl Julius Milde, 1861: Erzengelzyklus über alttestamentlichen Szenen. Zustand nach den Restaurierungen von 1962/65 und 1997/98.

Später, im Jahre 1858, beauftragte ihn Graf Ulrich von Behr-Negendank die mittelalterliche Dorfkirche in Semlow neu zu gestalten und auszumalen. Dazu stützte er sich zum Teil auf Befunde der mittelalterlichen Ausmalung und ein in seiner Geschlossenheit und Qualität einmaliges Wandmalereiprogramm, wobei er im Chor das vorgefundene Ausmalungsprogramm wiederholte, jedoch nicht im Kirchenschiff (Abb. 235). Dort schuf er einen Malereizyklus mit figürlichen Darstellungen aus dem Alten und Neuen Testament an Decke und Wänden, mit dem ihm eine Synthese zwischen historisch überkommenem und neuem Bildprogramm und damit eine einheitliche Raumgestaltung gelang (Abb. 237).<sup>31</sup>

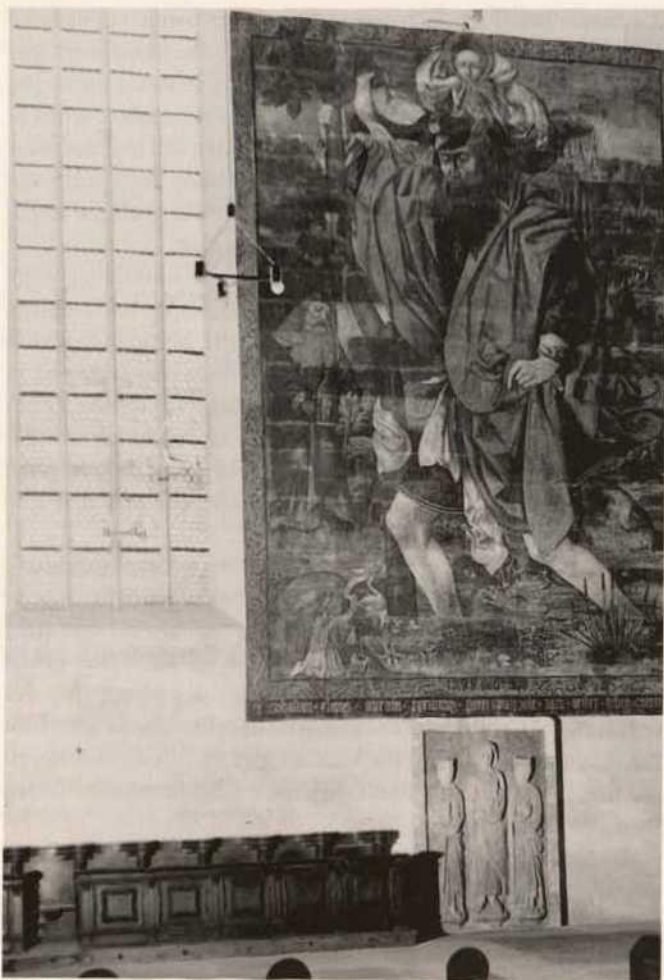
Abb. 240. Erfurt, Dom, Langhaus, Südwand, Wandbild Hl. Christophorus. Zustand nach Konservierung und Restaurierung (1976).
