## Die „Seligpreisungen“ im südlichen Seitenschiff von St. Michael in Hildesheim.

### Restauratorische Befunde zur Technologie der mittelalterlichen Stuckreliefs und zu ihren historischen Polychromien

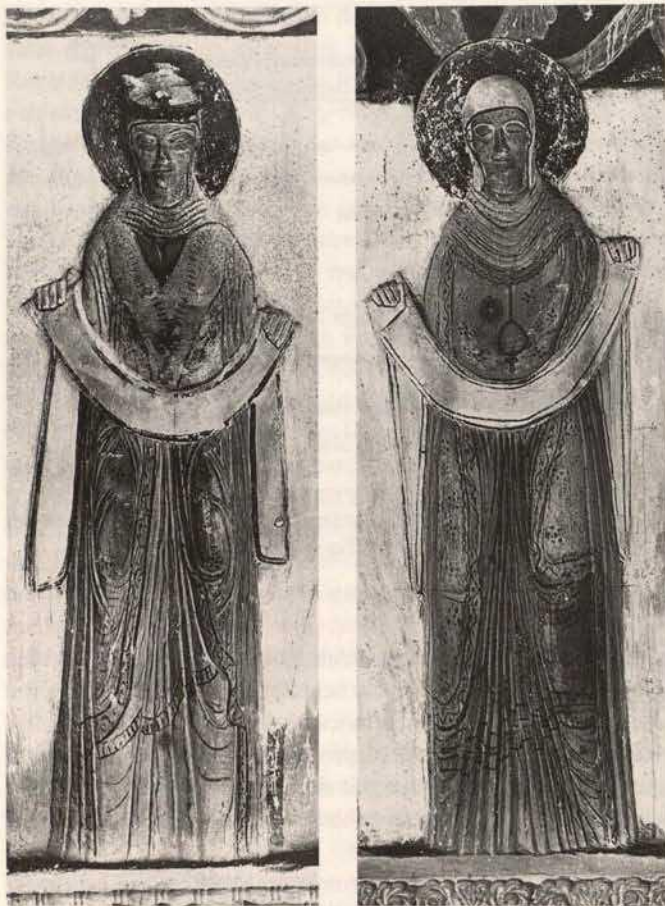
Abb. 246a-b. Hildesheim, St. Michael, südliches Seitenschiff, Nordwand, Zyklus der „Seligpreisungen“: siebte (a) und vierte Figur von Osten (b), mit der Fassung von Georg Bergmann, um 1855/57 (Zustand vor 1907).

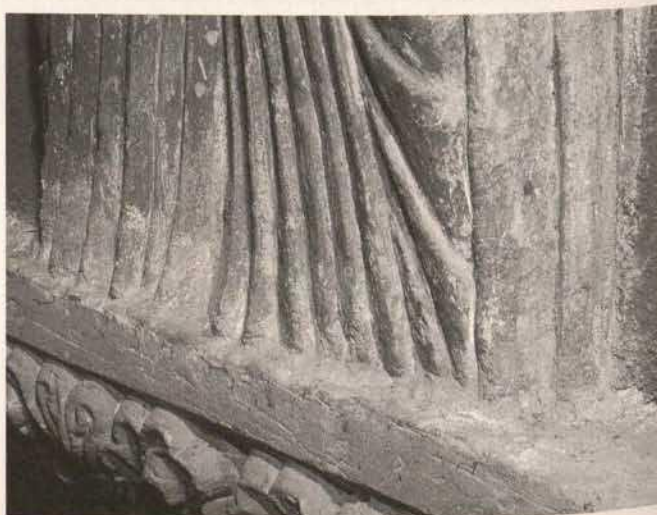
Abb. 247a-b. Hildesheim, St. Michael, südliches Seitenschiff, Nordwand, Details der vierten Figur von Osten (vgl. Abb. 246b): skulptierter Kämpfer der zweiten, mit der Neuweihe von 1186 zu verbindenden Ausstattungsphase, mit gleichzeitig angearbeiteter Stuckierung der Gewandpartie einer „Seligpreisung“ (1993).

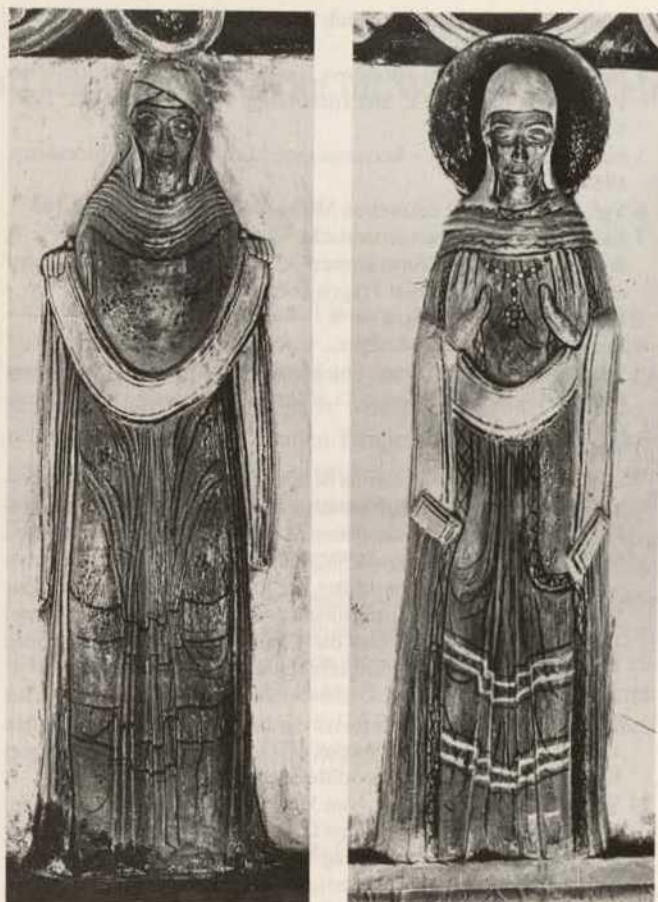
Abb. 249a-b. Hildesheim, St. Michael, südliches Seitenschiff, Nordwand, Zyklus der „Seligpreisungen“: dritte (a) und zweite Figur von Osten (b), mit der Fassung von Georg Bergmann, um 1855/57 (Zustand vor 1907).

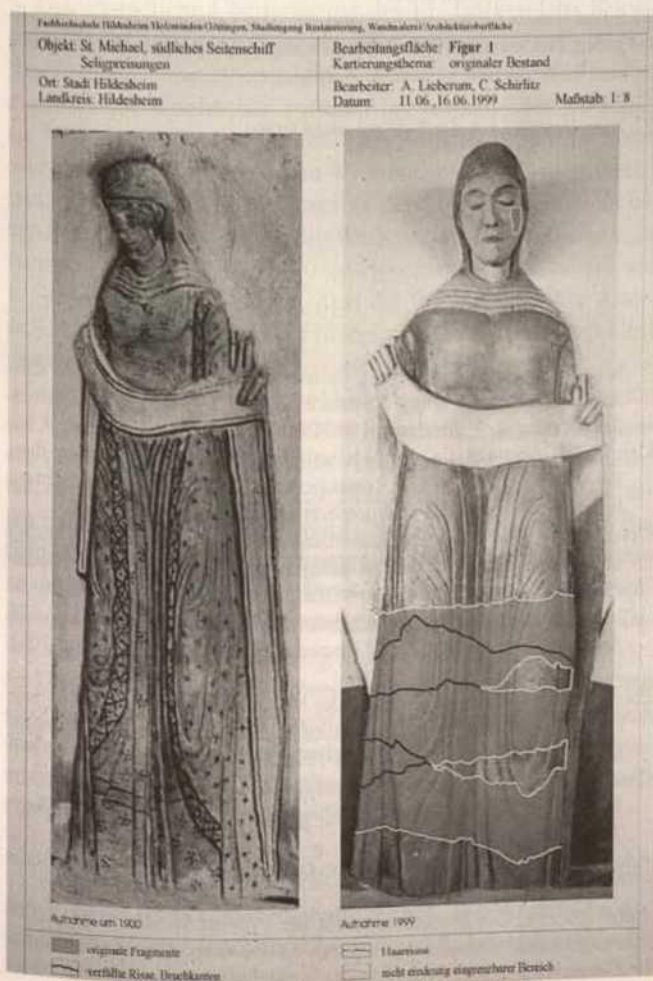
Abb. 248a-b. Hildesheim, St. Michael, südliches Seitenschiff, Nordwand, achte Figur von Osten, im Zweiten Weltkrieg am stärksten beschädigt: Bestand um 1900 (a) und Kartierung der plastischen Ergänzungen im Zuge des Wiederaufbaus (Alexandra Lieberum und Carola Schirlitz, 1999).

Im Zweiten Weltkrieg wurden die Stuckfiguren teilweise stark beschädigt. Die erste Figur von Westen ging fast vollständig verloren (Abb. 248), bei anderen Figuren zerbrachen die Körper.<sup>19</sup> Durch die Bombendetonation fielen bei allen Stuckfiguren die Köpfe ab. Bei den Restaurierungsarbeiten in den 50er Jahren sowie in der Zeit von 1960-61 wurden die erhaltenen Bruchstücke neu zusammengefügt. Die Rekonstruktion der fehlenden Teile erfolgte nach Angaben des Restaurators Wilhelm Gienke anhand von Fotos.<sup>20</sup> Auf zwei Figuren konnten wieder die originalen Köpfe aufgesetzt werden,<sup>21</sup> während die anderen Köpfe weitgehend neu angefertigt wurden. Einige der erneuerten Köpfe enthalten originale Fragmente. Bei der anschließenden farblichen Einstimmung wurden hauptsächlich die Ergänzungen neu gefasst. Die in Resten erhaltene Fassung des 19. Jahrhunderts wurde bei einigen Figuren beibehalten,<sup>22</sup> bei anderen mit einer Lasur überarbeitet (vgl. Abb. 243). Die Arbeiten wurden vom Restaurator Joseph Bohland ausgeführt. Dieser hielt sich bei neu zu fassenden Teilen weitestgehend an die plastische Gestaltung der Gewänder und des Faltenwurfes. Bei der siebten Figur malte er jedoch willkürlich Falten im Brustbereich auf und interpretierte die Ärmel der Tunika irrtümlicherweise als Teil des Mantels.
