Die Wandmalereien der Stiftskirche St. Blasius (Dom) in Braunschweig.

Methoden der Dokumentation und Restaurierung im 19. Jahrhundert

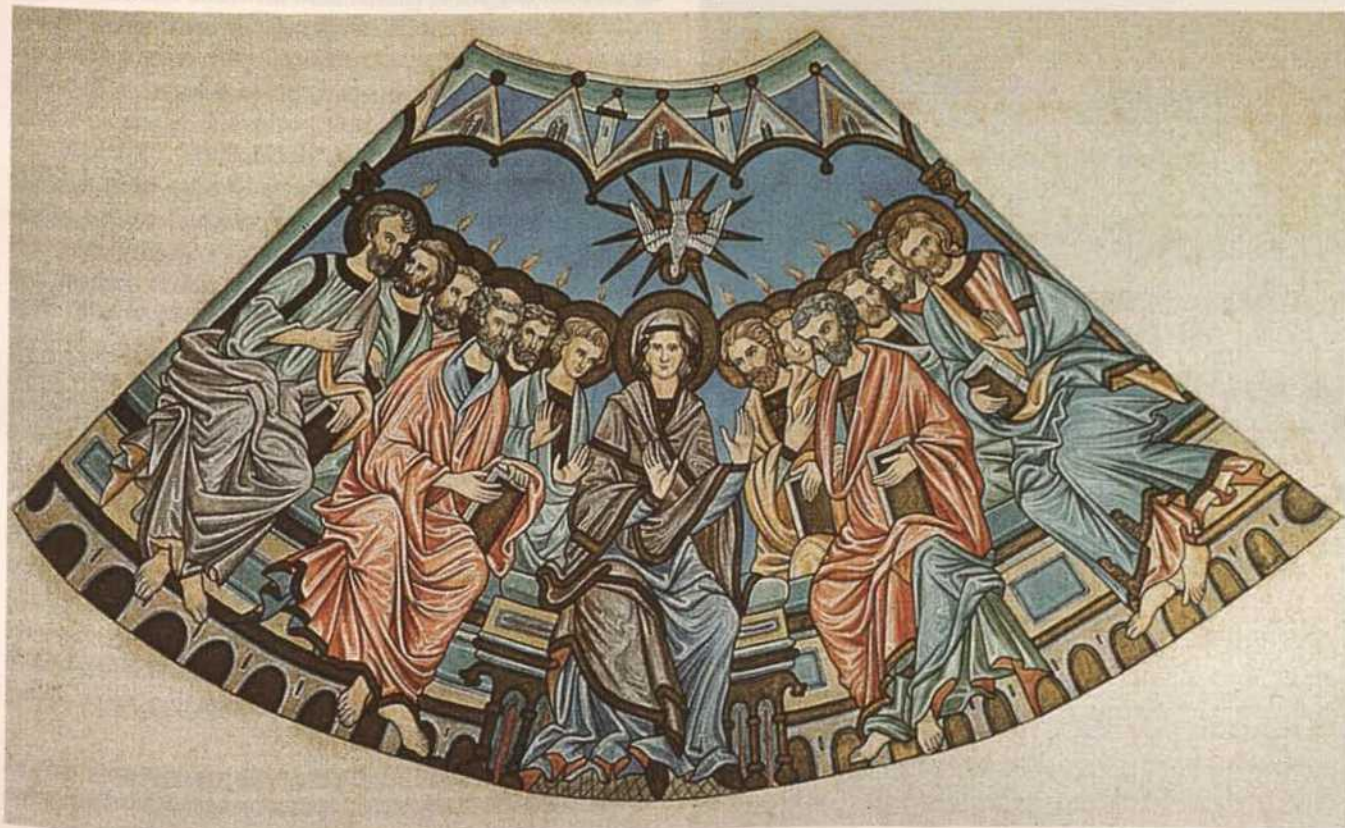
Abb. 256. Braunschweig, Dom, Vierungsgewölbe: Kopie mit Ergänzungen von Adolf Quensen, um 1895, als Vorlage für die durchgreifende Restaurierung und weitgehende Übermalung der mittelalterlichen Ausmalung, Ausschnitt mit Darstellung des Pfingstwunders.

Einige seiner Entwürfe sind in Form detailliert ausgearbeiteter Aquarelle, in denen sich zweifelsfrei der Stil Essenweins wiederfindet, überliefert (Abb. 255, 256). Es bleibt offen, ob Quensen den vorgefundenen Bestand nur in seiner Farbigkeit erneuerte oder ob die erhaltenen Blätter auch als Vorlage für die vollständige Überarbeitung einiger Bereiche dienten. Ein Vergleich der Aquarelle Quensens mit den heute noch erhaltenen

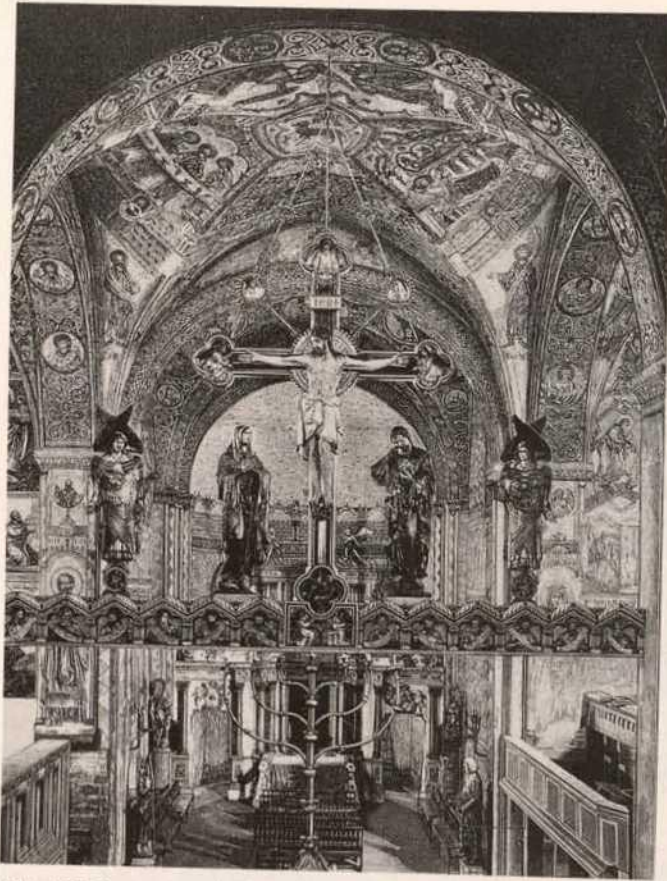
Abb. 257. Braunschweig, Dom, Vierung und Chor nach Osten: Zustand nach Abschluß der Restaurierung von Heinrich Brandes, vor der Überarbeitung durch Adolf Quensen und vor einer figürlichen Gestaltung der Hauptapsis (vor 1895).

rekonstruierenden Bemühungen geändert hatte, Entwürfe zur ornamentalen und figürlichen Ausmalung dieses zentralen Bereiches vor (Abb. 263).⁸ Zur Ausführung gelangte schließlich eine rein ornamentale Ausmalung der Apsis (Abb. 257).

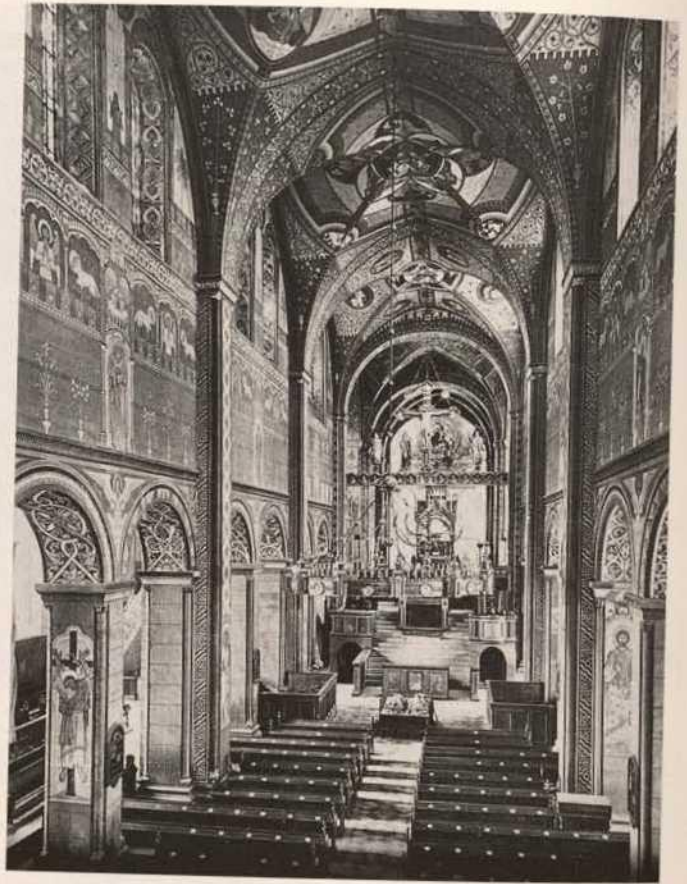
Abb. 259. Braunschweig, Dom, Langhaus nach Osten: Zustand nach der Restaurierung und Neugestaltung durch August von Essenwein, um 1876/81, mit partieller Freilegung und Überarbeitung von Wandmalereien an den Langhauspfeilern und Neufassung der Langhauswände durch Dekorationsmaler Loosen (um 1899).

In den folgenden fünf Jahren wurden von Brandes restaurierte Bereiche überarbeitet, Konturen mit schwarzer Ölfarbe nachgezogen und Teilbereiche der Binnenflächen der Malereien, Ergänzungen von Brandes aber auch der mittelalterliche Bestand, mit deckender Temperafarbe übermalt (vgl. Abb. 259, 260).

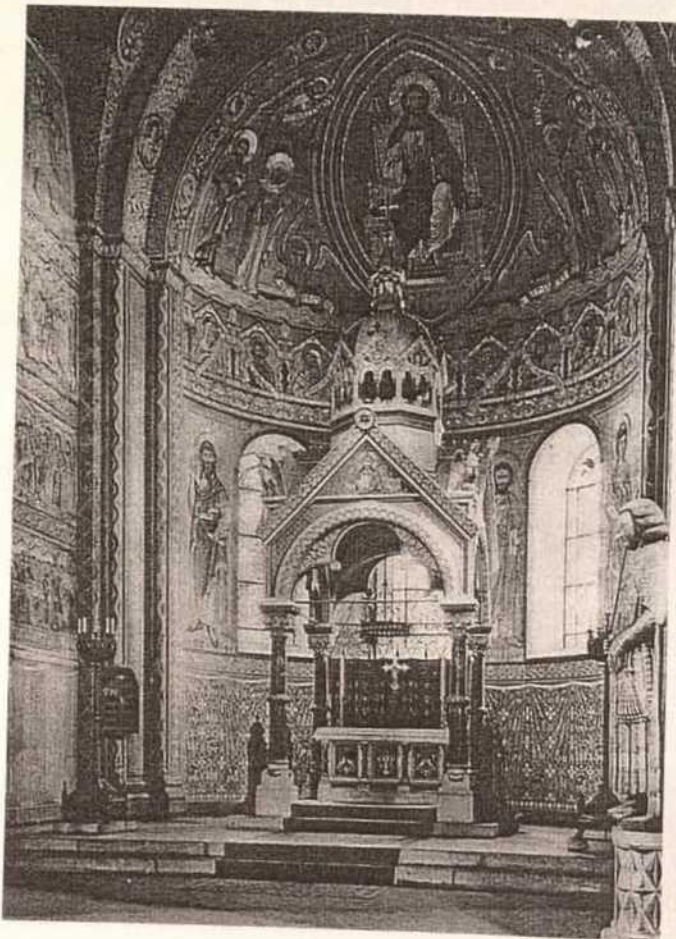
Abb. 258. Braunschweig, Dom, Chor und Hauptapsis: Zustand nach der Restaurierung und Ergänzung der Malereien durch Adolf Quensen, ab 1895 (um 1899).

Eine Fotografie aus dem Jahr 1899 belegt, dass Quensen die Hauptapsis neu ausmalte (Abb. 258). Neben einem thronenden Christus als Weltenherrscher sind Evangelistensymbole, Heilige und Propheten zu erkennen. Zusammen mit der Errichtung eines neomittelalterlichen Altartisches mit Ziborium, diente diese Maßnahme der stilistischen Vereinheitlichung des Innenraumes. Mit der Herstellung eines idealisierten mittelalterlichen Raumes entsprach sie der zeitgenössischen Auffassung von Restaurierung. Nachmittelalterliche Ausstattungsteile wurden als nicht erhaltenswert erachtet.

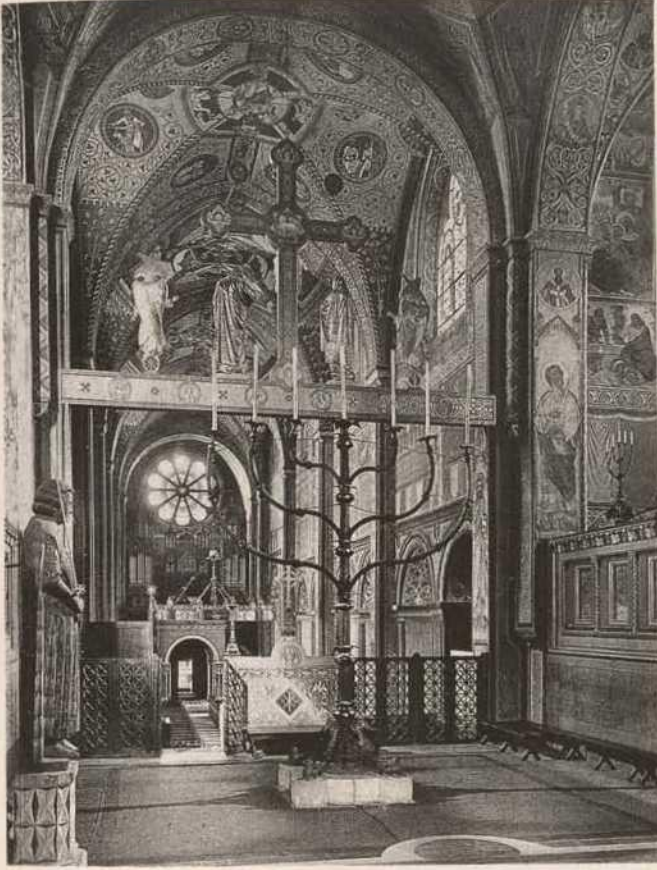
Abb. 260. Braunschweig, Dom, Langhaus nach Westen: Zustand nach den Restaurierungen, Überarbeitungen und Ergänzungen der Wand- und Deckenmalereien durch August von Essenwein und Adolf Quensen (um 1899).

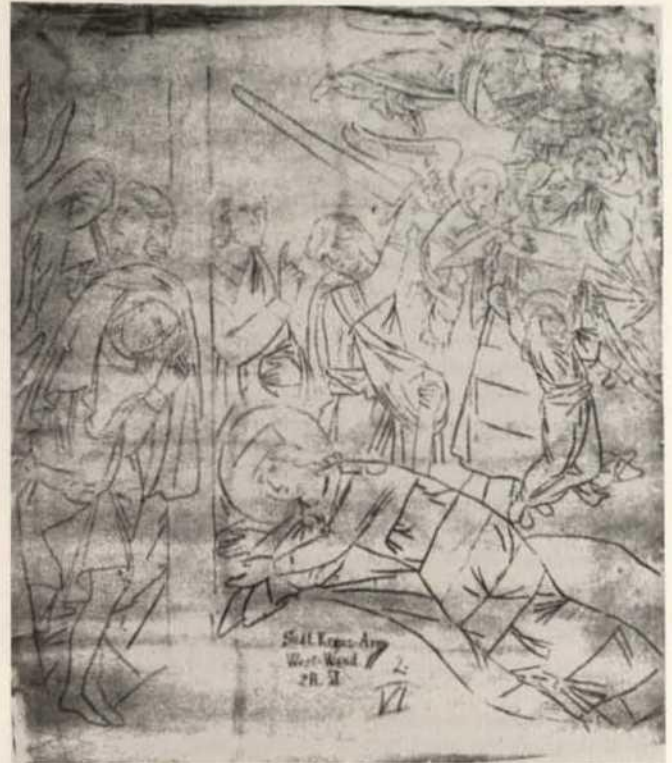
Abb. 264. Braunschweig, Dom, südliches Querhaus, Südwand: Heinrich Brandes, Pausen der freigelegten mittelalterlichen Ausmalung, um 1845, Ausschnitt mit Darstellung der Kreuzauffindung.

Nach der Freilegung der mittelalterlichen Malereien fertigte Brandes exakte Pausen der einzelnen Bilder auf Pergamentpapier an (Abb. 262, 264). Er dokumentierte somit sehr detailliert den vorgefundenen Bestand der Wandgemälde des 13. Jahrhunderts. Die zum Teil bis heute erhaltenen Blätter halfen als wertvolle Dokumente der überlieferten originalen Malereisubstanz, bei allen folgenden Restaurierungsmaßnahmen die mittelalterlichen Gemälde von späteren Übermalungen und Ergänzungen zu unterscheiden. Zudem bilden sie bis heute eine wichtige Quelle für die kunstgeschichtliche Forschung. Letztendlich führte Brandes die Pausen aber nicht nur zur Dokumentation der Malerei aus. Schon zu Beginn war er sich der Kritik und der Zweifel an jeder Art von Eingriff bewusst, die diesen außergewöhnlichen Kunstschatz betrafen. Die Pausen dienten somit auch zur Absicherung des Malers und zur Rechtfertigung seiner Vorgehensweise.

Pausen des mittelalterlichen Bestandes von Brandes, der diese Frage klären könnte, war aufgrund des äußerst fragilen Zustandes dieser Pausen bisher nicht möglich.

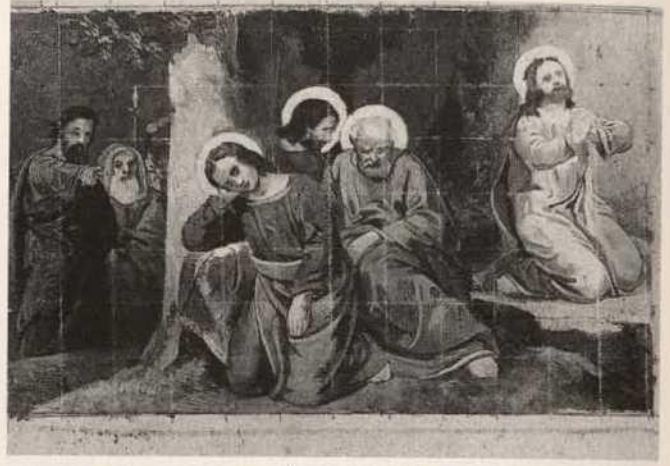
Abb. 265. Heinrich Brandes, Ölbergsszene: Entwurf für die Neuausmalung des nördlichen Querhauses im Braunschweiger Dom, um 1860 (Öl auf Karton).

im Stil seiner Zeit auszuführen, aus heutiger Sicht sehr konsequent. Die eindeutige Aussage, anhand der spärlichen Reste der Malereien des 13. Jahrhunderts keine Rekonstruktion oder „Rückgewinnung“ wagen zu können, und die Weigerung, eine Imitation der mittelalterlichen Malereien auszuführen, unterstrich er mit einer Ausmalung, die auf den ersten Blick von den Wandgemälden der alten Meister zu unterscheiden war (vgl. Abb. 265).
