## Die historistischen Wandmalereien in der Stiftskirche zu Königsutter.

### Geschichte, Restaurierungsgeschichte und aktuelle konservatorische Probleme

#### Vierungspfeiler – Befundssicherung und Erstellung eines Konservierungskonzeptes

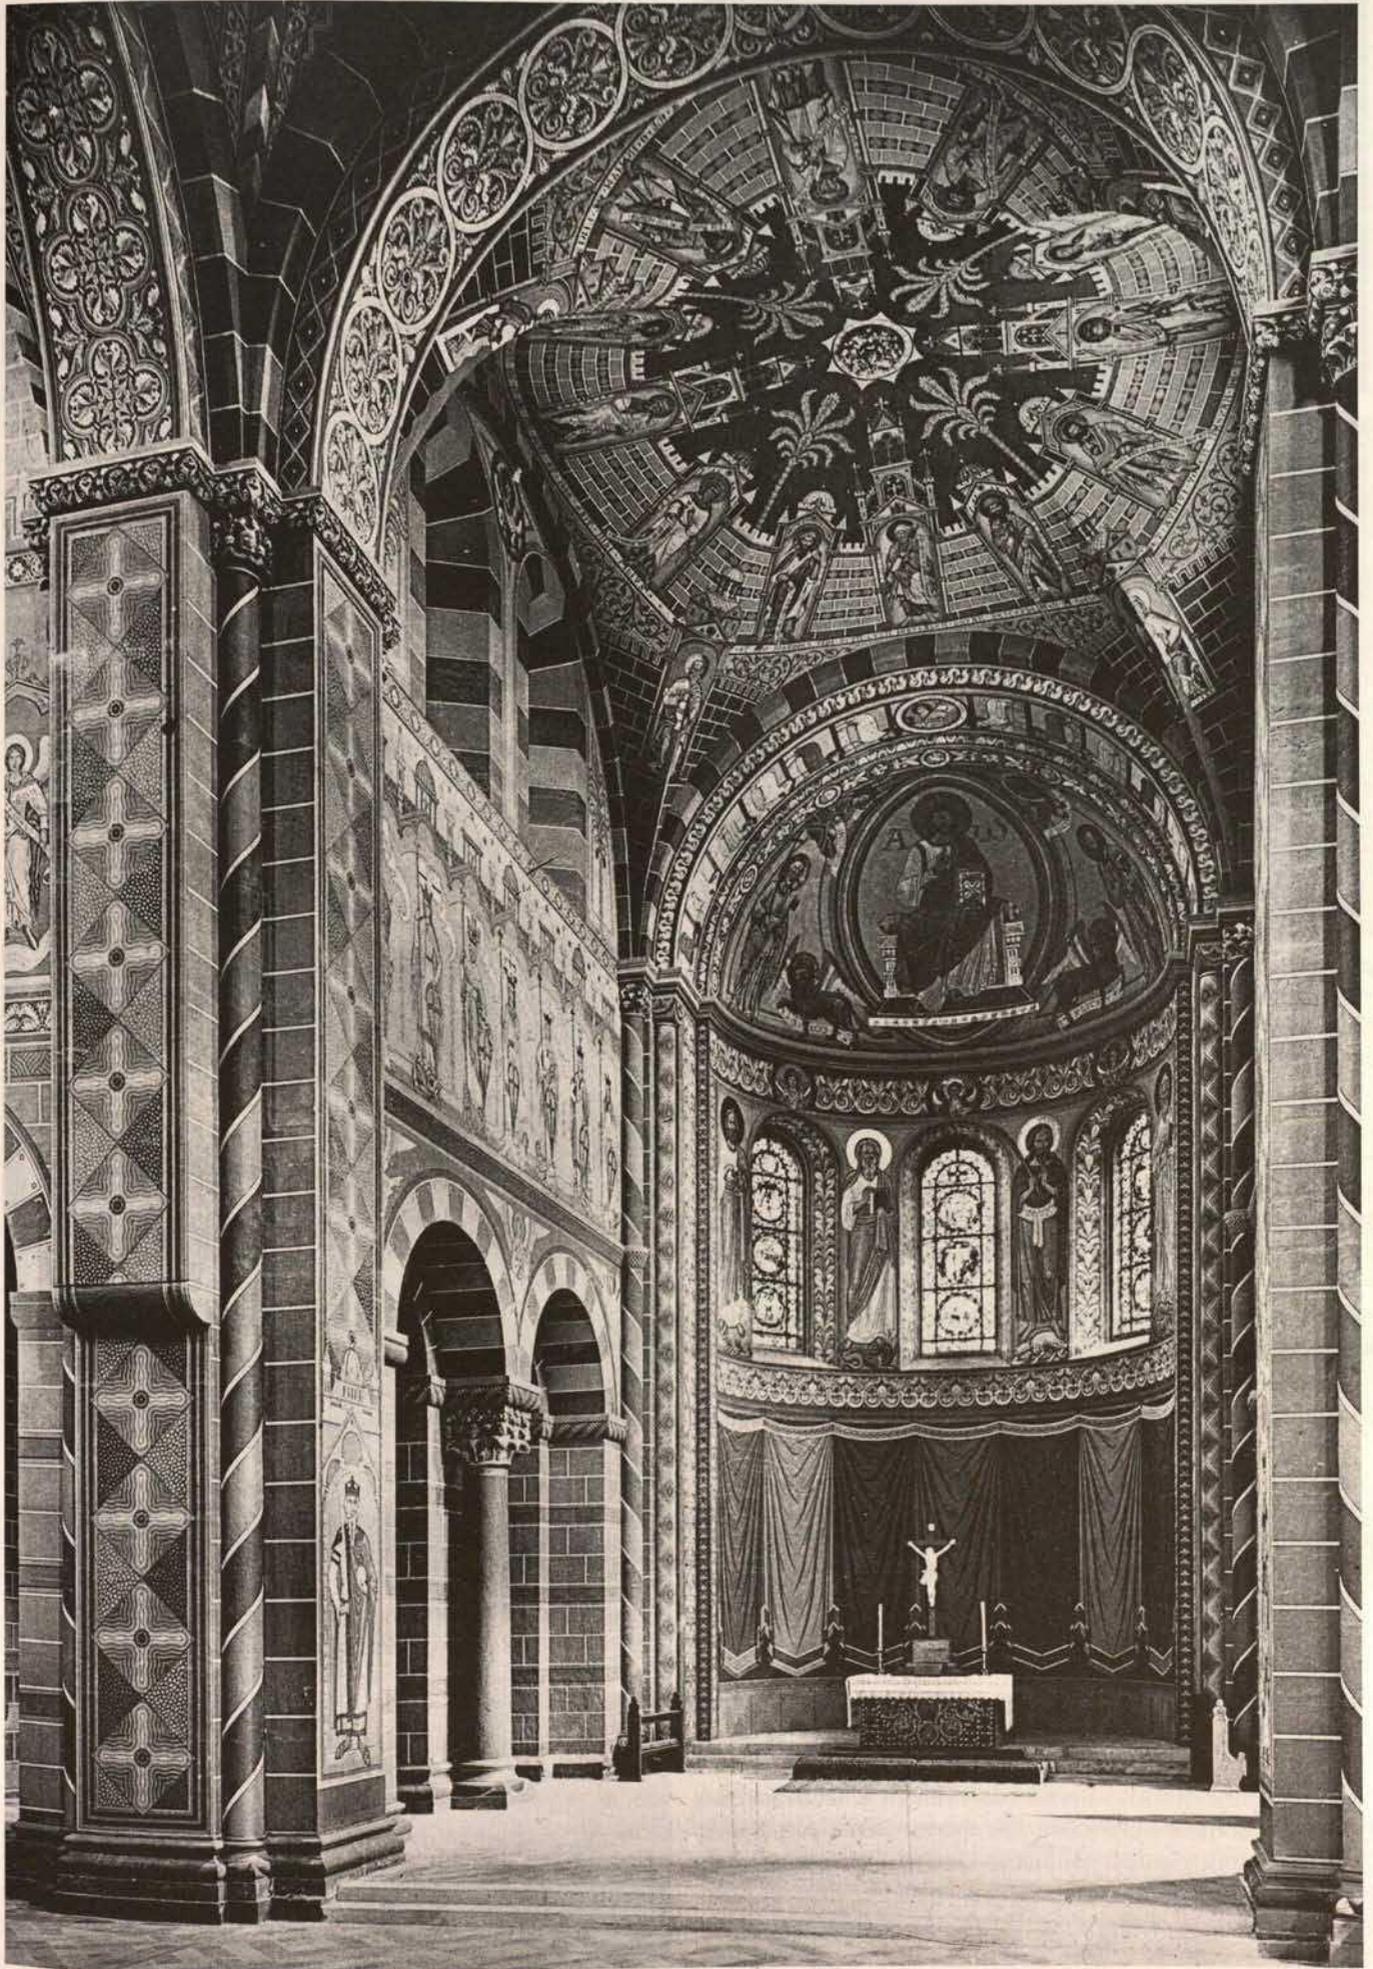
Abb. 266. Königslutter, Stiftskirche, Chor und Hauptapsis nach Osten: Ausmalung von Adolf Quensen (Zustand nach 1920).

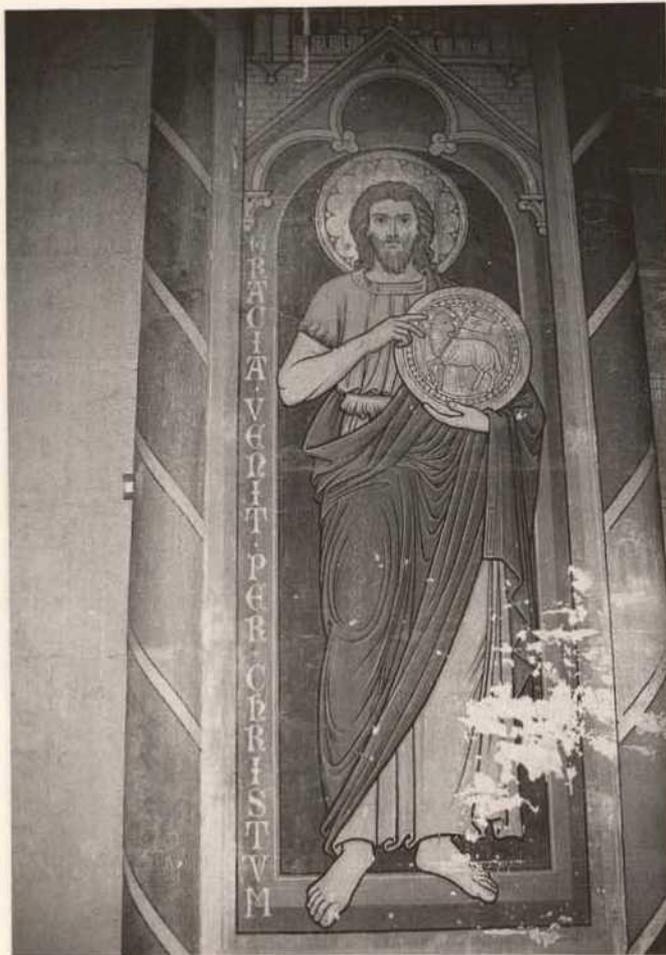
Abb. 267. Königslutter, Stiftskirche, nordwestlicher Vierungspfeiler, Wandmalerei mit Darstellung Johannes des Täufer (Zustand 2000).

an der nördlichen Seite des Pfeilers ausgeführt. Die Ostseite trägt eine Marmorinkrustationsmalerei. An der Südseite befindet sich die Darstellung Johannes des Täufers, von einer Scheinarchitektur umrahmt (Abb. 267). Über dieser ist analog zur Ostseite eine Marmorinkrustation aufgemalt. Die Westseite des Pfeilers zeigt einen monochromen Leimfarbanstrich aus den Jahren 1956/57.

Insgesamt ist die Wandmalerei vom Vierungsgewölbe aus stark durch die aus der Zementverpressung der 1970er Jahre resultierende Salz- und Feuchtebelastung geschädigt. Die von den Gewölben ausgehende Versalzung der Wände und Pfeiler, sowie der ständige Wechsel der Salze zwischen Kristallisation und Lösung sind auch anhand der Schadensphänomene ablesbar.

Über die Malerei verteilt sind Salzausblühungen zu beobachten. Die in den Porenräumen und zwischen den Malschichten ausblühenden Salze heben feinste und größere Farbschollen ab. Die Beeinträchtigung der Malerei durch den Farbschichtverlust ist von den Gewölbezwickeln der Vierung über die anschließenden Wände bis zu den Pfeilern zu beobachten. Der nordwestliche Vierungspfeiler ist relativ stark betroffen (vgl. Abb. 270 a). Die von einem Craquelée durchzogene Fassung hat sich in großen

Bereichen von der Steinoberfläche gelöst und ist äußerst fragil. Dicht unter der Konsole der Vorlage sind die Malschichten im Fugenbereich abgesprengt. Trotz der feinporigen, dichten Struktur des Steins können Salzlösungen in den poröseren Mörtelzonen oder in den porigen, löchrigen Schichtungen des Steins an die Oberfläche kommen und auskristallisieren. So entstehen Abhebungen der Malschicht. Diese Schädigungen sind z.T. kaum sichtbar, teilweise heben sich Farbschollen neben Fehlstellen schalenförmig ab. In den Randbereichen der figürlichen Darstellung und der Marmorinkrustation löst sich die Malschicht in winzigen Schüppchen, so dass man von einer kreidenden Malschicht sprechen kann. In diesen Zonen ist häufig eine Aufhellung der Farbe zu beobachten. Eine Erweiterung dieser Schadensphänomene, gerade auch der damit verbundene Verlust von Malerei, konnte anhand von Fotografien und Kartierungen für den Zeitraum ab 1974 präzise nachgewiesen werden.

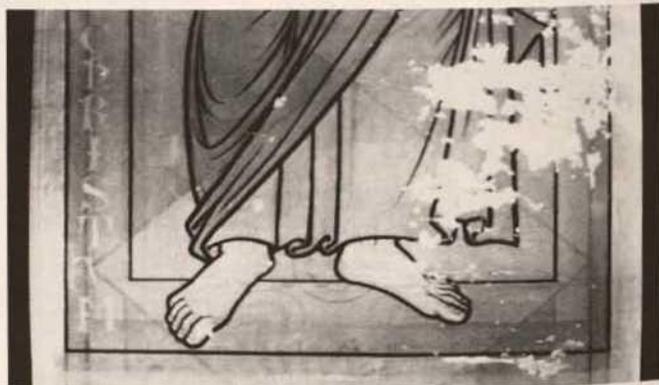
Abb. 270a-b. Königslutter, Stiftskirche, nordwestlicher Vierungspfeiler, Wandmalerei mit Darstellung Johannes des Täufers, Ausschnitt aus restauratorischer Musterachse: stark beschädigte Gewandpartie im Vorzustand (a) sowie nach Konservierung und Retusche (b: 2000).

Grundlegend für die Erhaltung der Malerei ist die Stabilisierung des Klimas innerhalb der Kirche. Die klimatischen Verhältnisse, insbesondere die relative Luftfeuchtigkeit, bestimmen die Dynamik der Schadensprozesse und sollten in Hinblick auf die Nutzung der Stiftskirche optimiert werden. Die mechanischen Belastungen durch die Domkonzerte könnten zum Beispiel durch die Aufstellung berührungsfreier Schutzwände minimiert werden.

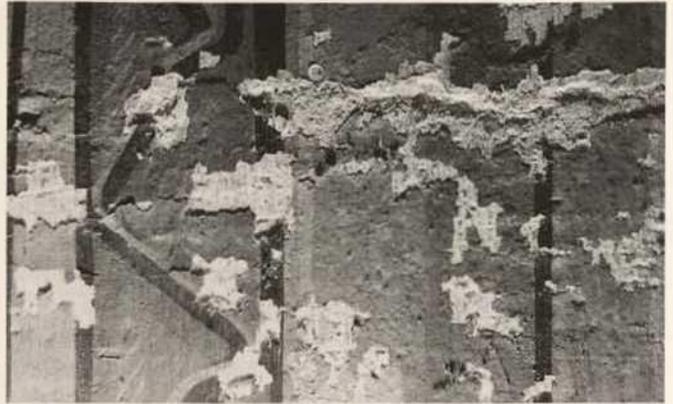
Hierauf folgte der Aufbau der Polychromie. Im Bereich der Darstellung Johannes des Täufers handelt es sich um zwei polychrome Fassungen, die übereinander liegen.<sup>30</sup> Hier wurde zunächst eine mehrschichtig aufgebaute Marmorinkrustationsfassung angelegt. Erst 1893, etwa ein Jahr nach dem Tod Essenweins, entschied man sich für die Ausführung der figürlichen Darstellung (Abb. 268).

◁ Abb. 268. Königslutter, Stiftskirche, nordwestlicher Vierungspfeiler, Wandmalerei mit Darstellung Johannes des Täufers, Ausschnitt: Infrarotaufnahme zur Sichtbarmachung der unter der figürlichen Malerei zunächst ausgeführten gemalten Marmorinkrustation (1999).

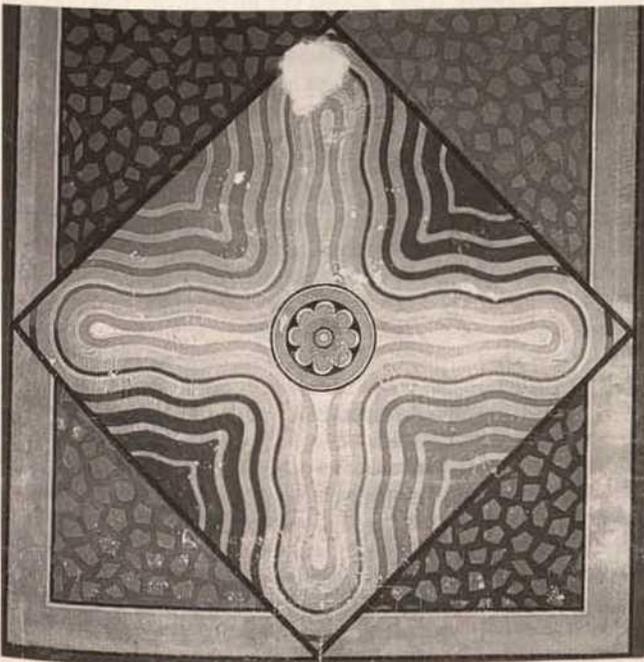
An der Ostseite des nordwestlichen Vierungspfeilers liegen zwei Marmorinkrustationsfassungen übereinander. Die erste Fassung stellt vermutlich eine Farb- oder Anlageprobe dar und ist mittels Infrarot-Strahlung erkennbar.

Abb. 269. Königslutter, Stiftskirche, südöstlicher Vierungspfeiler, Architekturfassung mit gemalter Marmorinkrustation, Ausschnitt (Zustand 1999).
