## Zur Restaurierung der romanischen Wandmalereien in St. Nikolaus zu Merverode (Braunschweig) in den Jahren 1902-1905

„Es darf das Verständnis nicht unter dem Stile leiden“<sup>1</sup>

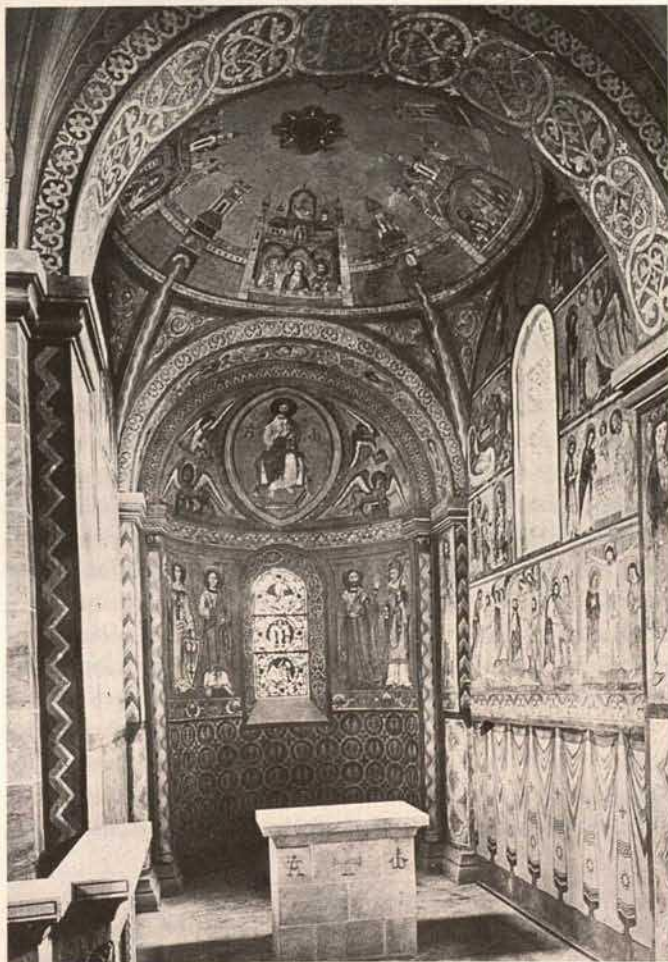
Abb. 274. Braunschweig-Melverode, St. Nikolaus, Chor und Apsis nach Südosten: Zustand nach Abschluß der ab 1902 durchgeführten Restaurierungsarbeiten (um 1906).

Im Bereich von Kalotte und Apsisrückwand konnte man auf interpretierbare Fragmente zurückgreifen und beschloss, die Wiederherstellungen teilweise direkt auf der mittelalterlichen Malerei auszuführen, bzw. auf die herangeführten Neuputzzone zu setzen. Leinwände verwendete man nicht. Auf Neuputz gesetzt ist die gesamte „Maiestas Domini“-Darstellung in der Kalotte, sowie die zwei mittleren Figuren seitlich des Fensters. Die äußeren figürlichen Darstellungen, welche man als unbestimmte Frauengestalt und Heiligen Nikolaus deutete, wurden ergänzt und „aufgefrischt“ (vgl. Abb. 274).

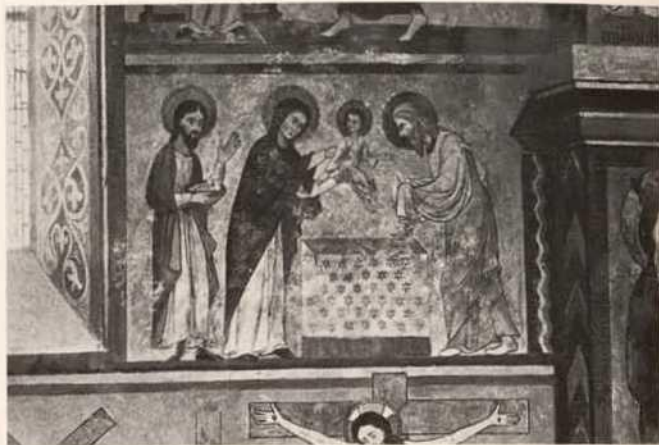
Abb. 275 b. Braunschweig-Melverode, St. Nikolaus, Chor, Südwand, 2. Register, Darbringung Jesu im Tempel: Zustand nach Abschluß der ab 1902 durchgeführten Restaurierung (um 1906).

Im Zweiten Register darüber zeigten sich Fragmente der Szenen: Die Anbetung der Drei Heiligen Könige – Darstellung Jesu im Tempel (Abb. 275 a-b).

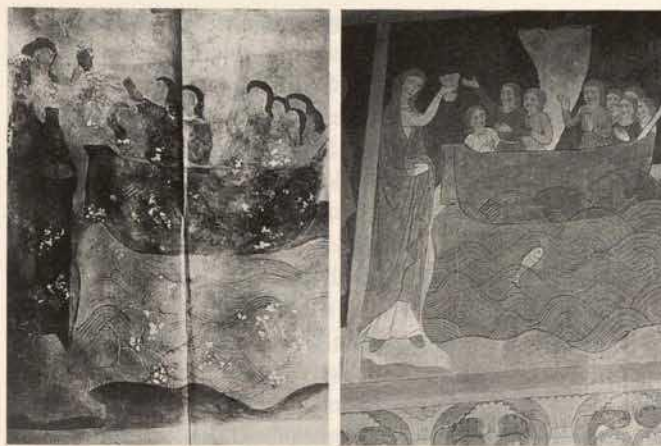
Abb. 278 a-b. Braunschweig-Melverode, St. Nikolaus, Chor, Nordwand, Öl-wunder des Hl. Nikolaus: Pause des mittelalterlichen Malereibestandes mit Dokumentation des Rissbildes (a: Roman Gottwald, um 1902) sowie Zustand nach Abschluß der ab 1902 durchgeführten Restaurierung (b: um 1906).

Gottwald erstellten Kopien mit den Bildwerken Quensens ermitteln. Im Vergleich der Pausen der mittelalterlichen Fragmente mit dem Zustand nach der Restaurierung wird z. B. bei der Darstellung des Nikolaus deutlich, wie umfangreich die Überarbeitungen waren. Bei der farblichen Ausführung der Reproduktionen auf den Leinwänden hielt Quensen sich allerdings minutiös an die im Befund überlieferte und von Meier und Pfeifer dokumentierte Farbigkeit. Ebenso berücksichtigte er geringste Spuren und Informationen bei der Umsetzung des Originals, wie beispielsweise Reste eines Sternenmusters an der Chorsüdfäche, im 2. Register, in der „Szene Jesu im Tempel“ (vgl. Abb. 275 a-b). Im Kolorit wählte Quensen für die Neuausmalungen leicht gebrochene Rot-, Grün-, Ocker- und Blautöne, und er führte den Aufbau der Inkarnate sparsam durch – lediglich ein fleischfarbener Grundton, eine leichte Akzentuierung der Wangen, keine Schattenangaben oder Lichthöhungen. In gebrochener, kühler, wenig deckender Farbanlage sind auch die Wiederherstellungen der Gurtbögen realisiert. Der Kolorit und die Art des Farbauftrages verleihen dem Malereiensemble die unaufdringliche Wirkung eines reduzierten und gealterten Werkes.
