## I restauri storici dell'affresco della *Trinità* di Masaccio in Santa Maria Novella a Firenze

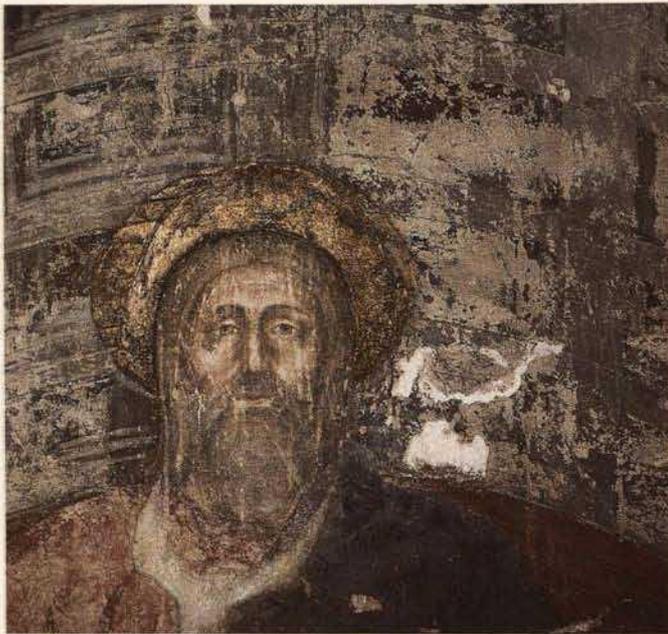
△ 304 a

a. Detail: Kopf Gott Vaters mit stark gedünnter Malschicht aufgrund des *stacco* im 19. Jh./ particolare: testa d'Eterno con forte abrasione conseguente allo *stacco* ottocentesco.

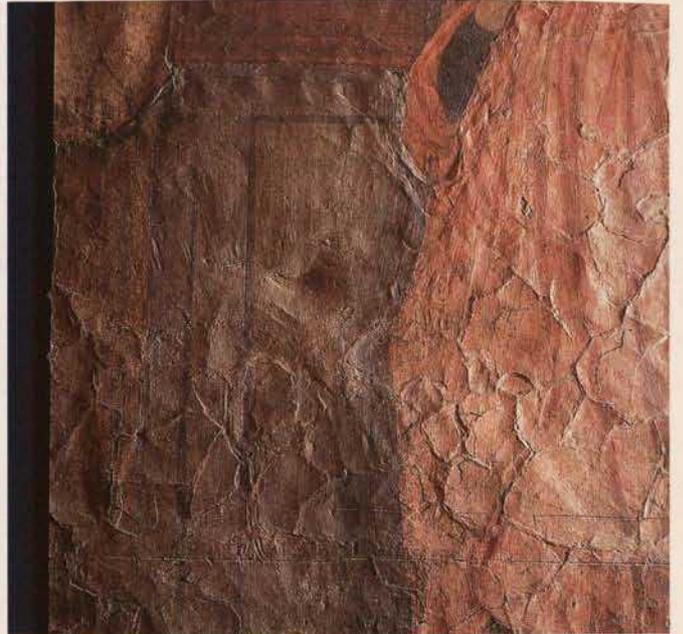
△ 304 d

d. Detail: Gewand des Johannes (im Streiflicht) mit kleinteilig gebrochener Putzstruktur aufgrund des *stacco* im 19. Jh./ particolare: veste di S. Giovanni (foto in luce radente), evidente lo stato di frantumazione dell'intonaco dovuto allo *stacco* ottocentesco.

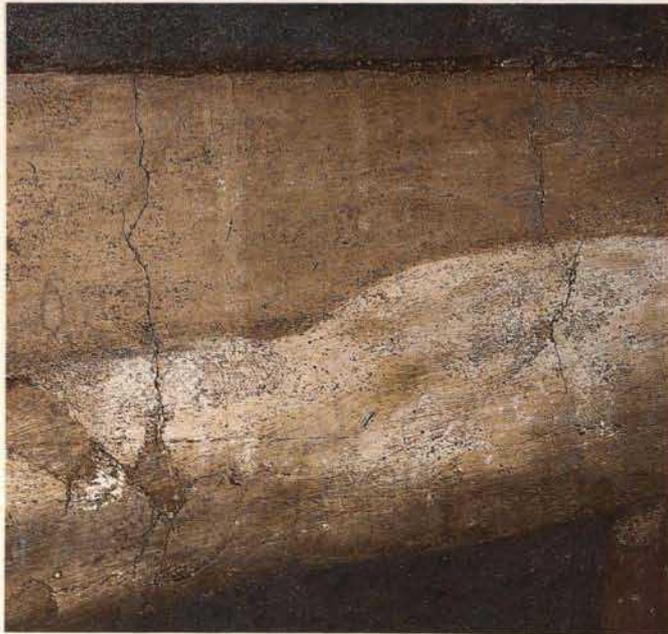
▽ 304 c

c. Detail: Füße Christi mit stark reduzierter Malschicht und Resten von

gealterten Restaurierungsmaterialien (Leim, Fixativ) / particolare: piedi di Cristo con forte abrasione e resti alterati di sostanze estranee alla pittura (colla, fissativi).

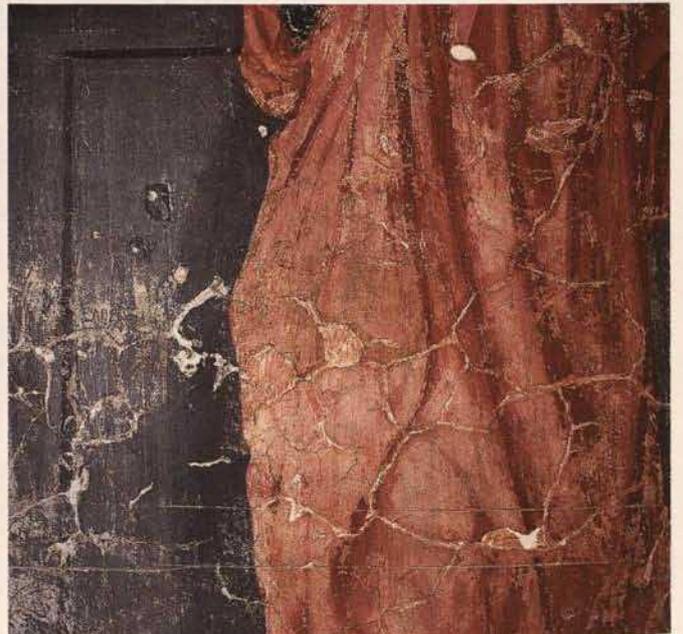
304 f ▽

f. Detail: Gewand der Maria mit Neuverputzung der großflächigen Fehlstelle durch G. Bianchi, um eine freskale Retusche zu ermöglichen/ particolare: veste della Vergine col „rimpello“ eseguito da G. Bianchi per risarcire „a fresco“ la grande mancanza.

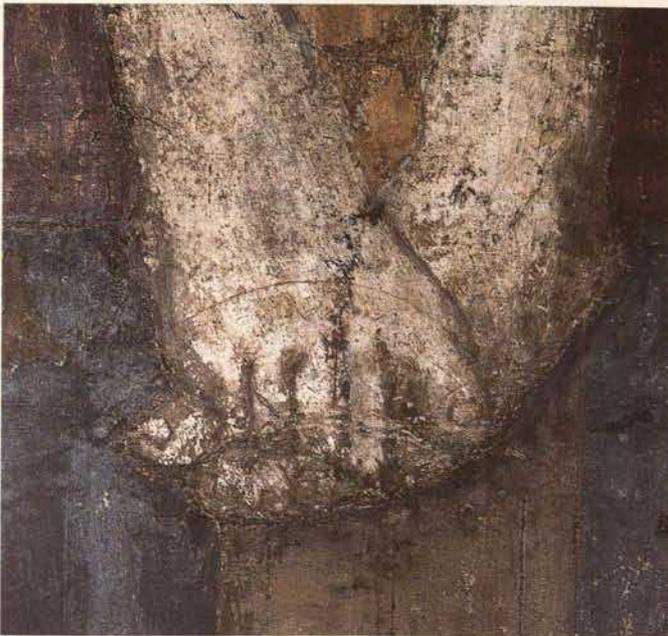
304 b ▽

b. Detail: linker Arm Christi mit zahlreichen kleinteiligen, bereits von Tintori erwähnten Malschichtverlusten/ particolare del braccio sinistro del Cristo con numerose microcadute di pellicola pittorica lamentate nella relazione di restauro di L. Tintori.

riscontrato da Tintori, che, nel constatare come "il sempre più intenso affievolimento e la parziale caduta di colore" si presentassero "davvero allarmanti", indica come causa del danno l'infelice collocamento della pittura fra le due porte della chiesa e quindi le conseguenti mutazioni di umidità e temperatura. Sta di fatto che su tutta la superficie dell'affresco si riscontrava un diffuso sollevamento della pellicola pittorica che si manifestava sotto forma di "crosticine secche"<sup>16</sup> molto fragili, pericolanti e in parte evidentemente già perdute, come si poteva notare dall'esame della superficie in cui si notavano una quantità di microcadute che nell'insieme concorrevano a formare una generalizzata abrasione.

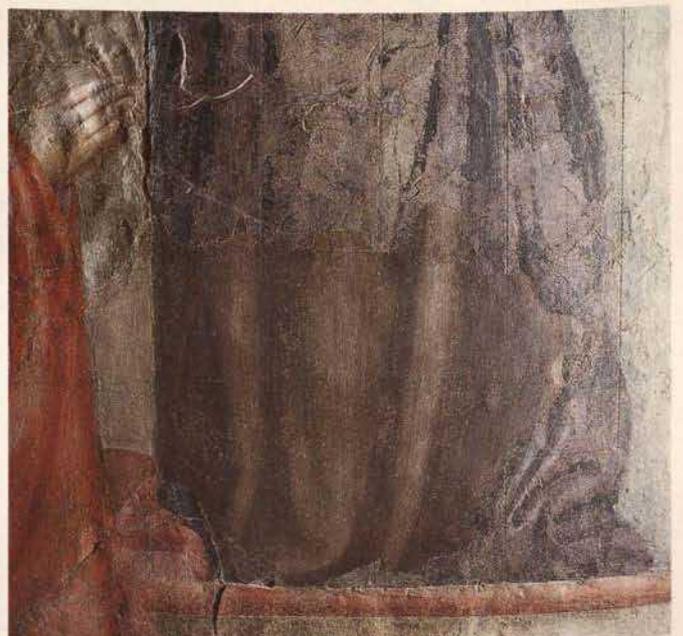
304 e ▽

e. Detail: Gewand des Johannes mit Ribbildung und Malschichtverlusten, von G. Bianchi freskal retuschiert/ particolare: veste di S. Giovanni, cretature con mancanze di colore risarcite „a fresco“ da G. Bianchi.

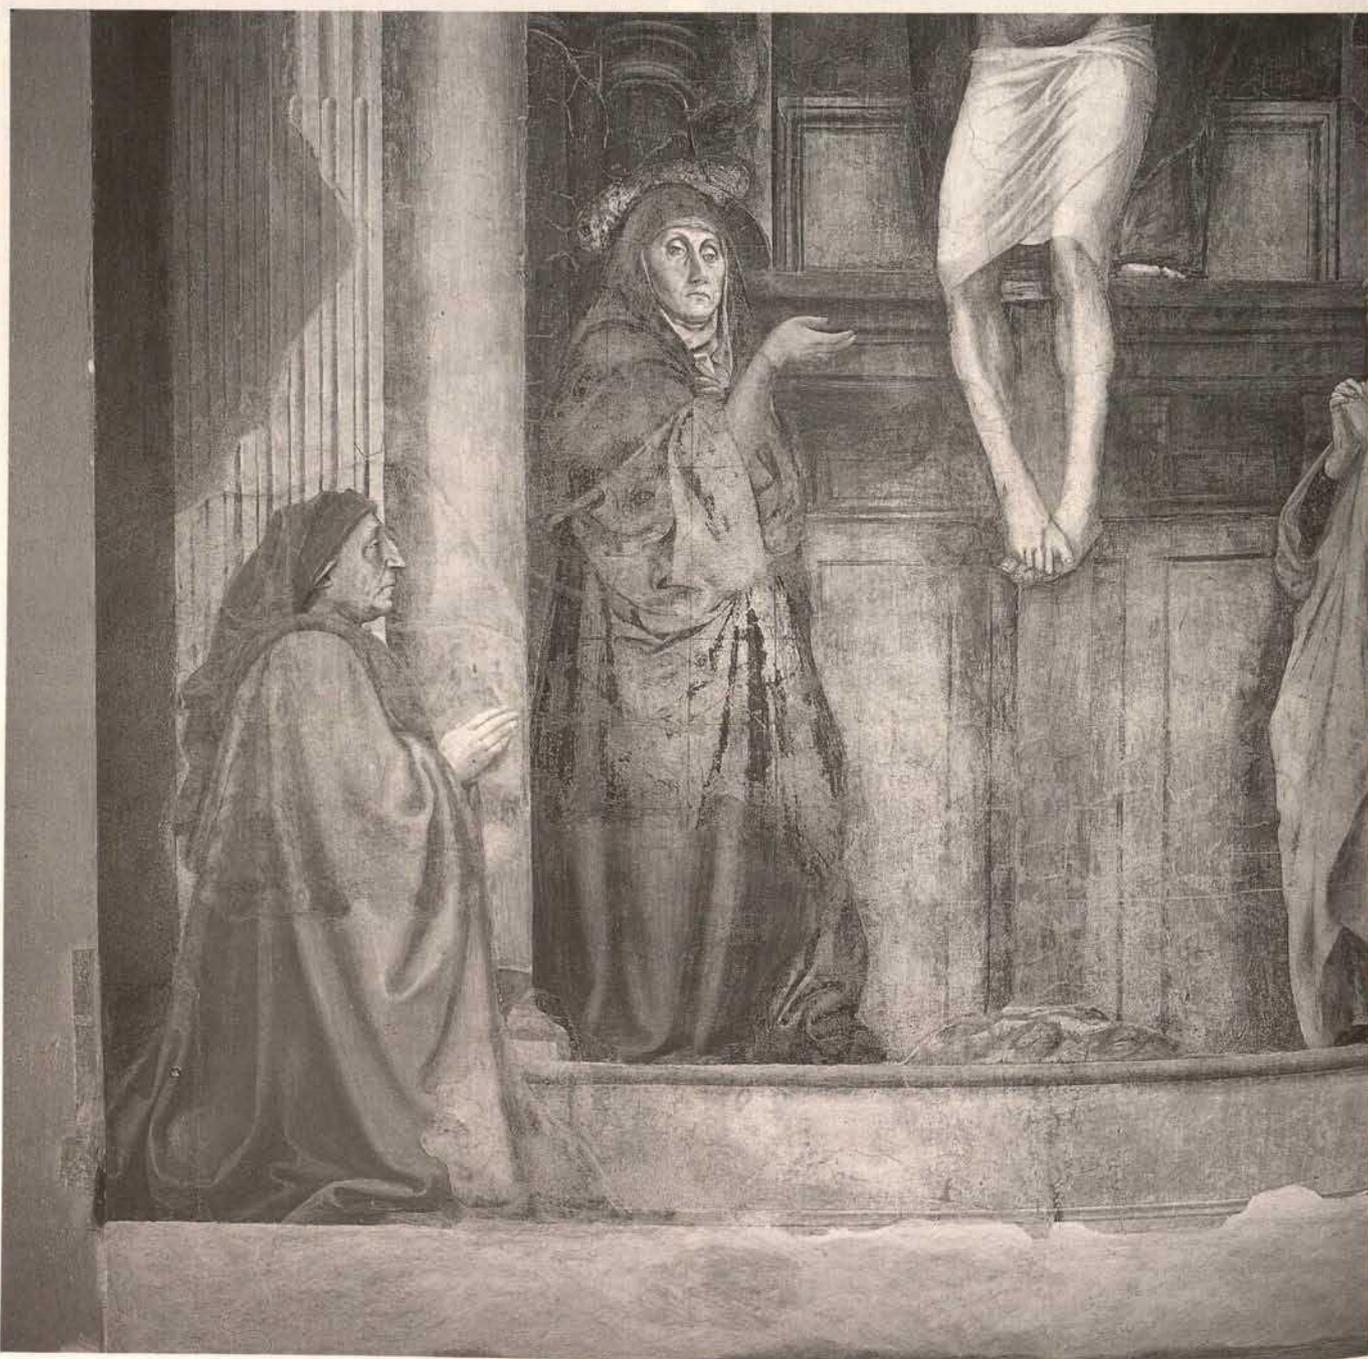
◁ Abb. 305. Florenz, S. Maria Novella: Masaccio, La Trinità, Ausschnitt mit großformatigen, von G. Bianchi freskal geschlossenen Fehlstellen in einer vom Original teils abweichenden Farbigkeit/particolare con parti mancanti, risarcite „a fresco“ da G. Bianchi con colori non sempre rispondenti a quelli originali.

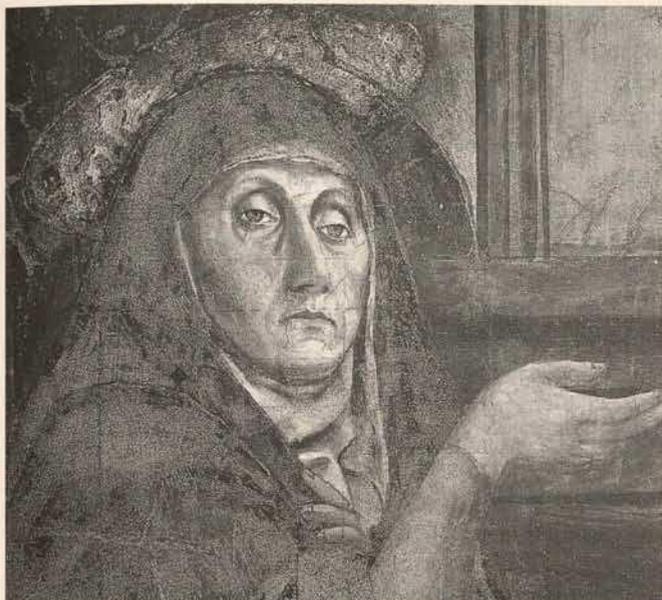
Abb. 306. Florenz, S. Maria Novella: Masaccio, La Trinità, Detail. Zustand nach der jüngsten Restaurierung/ particolare dopo l'ultimo restauro, 1999-2001.

Due to its turbulent history, the fresco is in an overall deplorable state of preservation. The fixation of the altarpiece, conceived by Vasari, all but led to the complete destruction of the painted frame surrounding the figurative scene, also causing large gaps within the latter, particularly with regard to the depictions of the Virgin Mary and of the two founders. The lower part of these figures can hardly be discerned any more. As far as the space between the damaged founder figures and the depiction of Death is concerned, the viewer depends on assumptions. However, the recently discovered depiction of the steps, which the founder figures kneel on, may be indicators that may yet lead to credible hypotheses (these painted steps were discovered during the recently completed conservation-restoration work, beneath some overpaintings by Gaetano Bianchi).

In the course of the three centuries during which the fresco was concealed behind the altarpiece, a lot of grime accumulated in the narrow interspace, sticking to the *intonaco*, but mainly to the quarry-out sections which date back to the time of the altar's fixation in the 16<sup>th</sup> century. Furthermore, water, entering through the window situated above, ran down over the painting, subsequently collecting behind the altar. Today, Masaccio's painting clearly displays the impact of these deterioration factors. When, in 1859, the fresco was removed by means of the Stacco technique, it suffered further severe damages. The entire upper part of the fresco now comes across as significantly thinned, while the lower part has broken into numerous pieces. To this day, the many breaks in the *intonaco* convey an irregular appearance to the painting. The surface is uneven, thereby inviting the deposition of a variety of unwelcome substances. In addition, the 19<sup>th</sup> century restorer merely performed a very superficial cleansing of the painting. In part, the grime remained on it, to the extent of tainting its original polychromy. This, again, led to a "false" polychromy of the painted supplementations. However inefficient the cleansing may have been, all the more effectual was the subsequent consolidation of the paint layer by means of eggs and oil. These substances were found on the surface of the painting during the 1950 conservation-restoration work, together with remainders of the glue used for the Stacco. Leonetto Tintori had correctly identified these materials as the key deterioration factor with regard to this painting. The widespread separation of the paint layer from the primer needs to be especially mentioned here, as it contains the risk of extensive paint layer losses. This is why the 1950 conservation work mainly focused on the prevention of these serious paint layer separation processes and on the removal of the harmful substances from the painting's surface. In spite of these efforts, however, a large quantity of these substances remained on the surface and, in the course of time, merged with the general grime load and with various contaminative substances (e.g., a variety of salts), as well as with organic materials (consolidation materials dating from 1950, candle fumes, uncombusted remainders of heating materials). In spring 1999, when we began our conservation work, all these had led to the formation of a substantial film covering the paint layer, which consisted of a large variety of materials. It was a source of dangerous surface tensions which could have easily led to further damages of the remainders of the fresco that were in any event strained. Our task mainly consisted of meticulously and carefully removing these substances from the surface of the paint layer. Subsequently, the surface, which had become porous through the earlier restorations, was consolidated using mineral materials. Weakened and instable sections of the paint layer were likewise stabilised. Careful retouching completed the conservation.

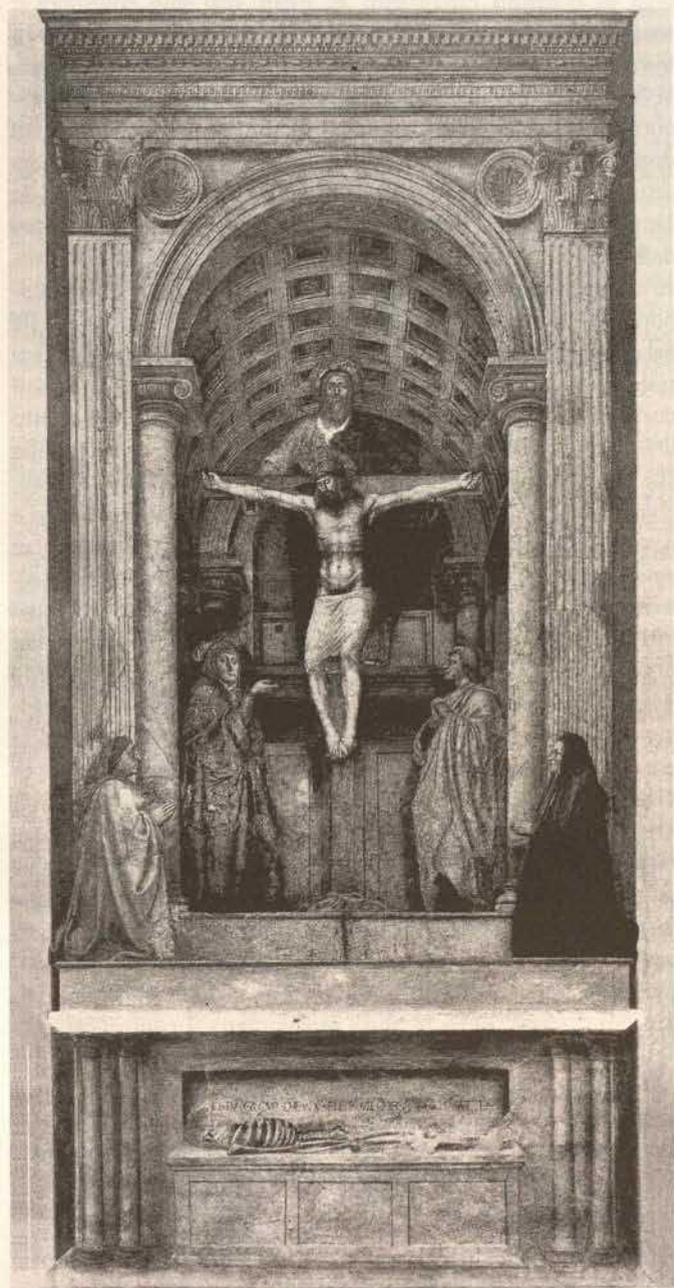
▷ Abb. 307. Florenz, S. Maria Novella: Masaccio, La Trinità, Vorzustand/stato di conservazione antecedente all'ultimo restauro, 1999-2001.
