Gesteinsbestand und Verwitterung auf Friedhöfen des 19. Jahrhunderts, vor allem am Beispiel Münchens

Usage of Stones and their Decay in 19th-Century Cemeteries, with Examples from Munich

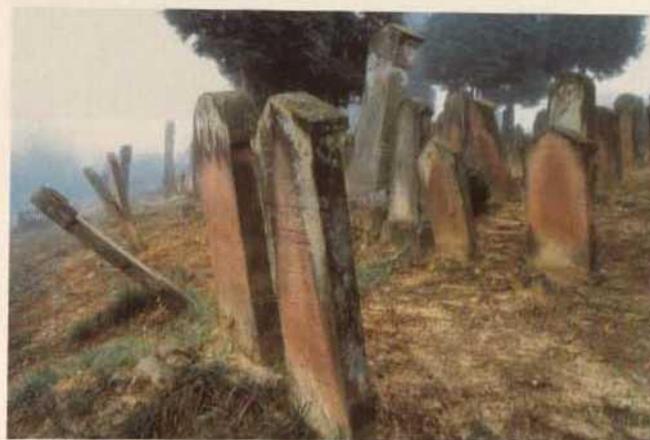
Abb. 1 Schmieheim/Baden, Jüdischer Friedhof: Der monotone Denkmalbestand aus Buntsandstein gelangte aus nahe gelegenen Steinbrüchen auf den Friedhof. Dem jüdischen Grundsatz der Unantastbarkeit der Totenruhe entsprechend, haben die Grabsteine die letzten Jahrhunderte unverfälscht durch Steinpflege und -restaurierung überstanden und waren dadurch ungestört der natürlichen Verwitterung ausgesetzt.

risch zu gestalten waren. Auf den Abbildungen 1 und 2 sind Beispiele für die Verwendung heimischer Materialien auf Friedhöfen in verschiedenen Regionen Deutschlands wiedergegeben.

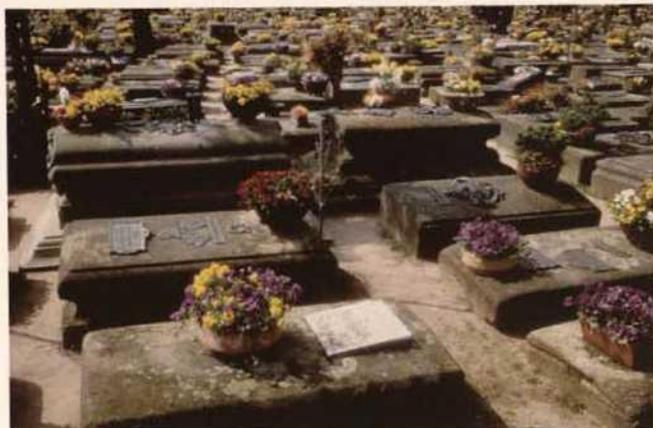
Abb. 2 Nürnberg, St.-Johannis-Friedhof: Über 500 Jahre hinweg wurden die liegenden Grabsteine hier aus Blöcken von „Worzeldorfer Quarzit“, einer Abart des Burgsandsteins, gefertigt. Diese heimischen „Weichgesteine“, die aus Brüchen im Wendelsteiner Höhenzug südlich von Nürnberg stammen, wurden erst ab 1860, zu Beginn der Gründerzeit und als Folge der „industriellen Revolution“, durch prunkvolle exotische Gesteine ersetzt. Für die nunmehr hochragenden Denkmäler in aufwändiger Gestaltung wurden vor allem der aus Schweden importierte schwarze und harte Hyperit-Diabas „Schwarz-Schwedisch“ sowie der weiße Carrara-Marmor verwendet.

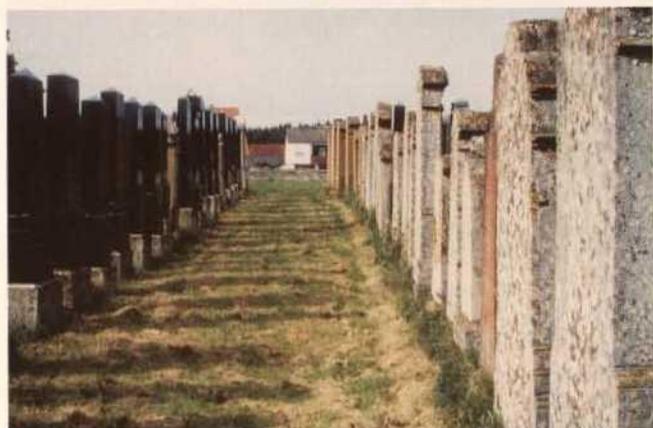
Abb. 3 Georgensgmünd/Mittelfranken, Jüdischer Friedhof: Auf dem seit dem Ende des 16. Jahrhunderts bestehenden Friedhof wurden bis in die Mitte des 19. Jahrhunderts fast ausschließlich Grabsteine aus heimischen Burgsandstein-Brüchen und aus nur wenige Zehnerkilometer entfernten Vorkommen von Solnhofener Plattenkalkstein verwendet. Dann setzte unvermittelt die Zufuhr von Fremdgesteinen ein: zunächst grüne, gelbe und rote Sandsteine aus entfernteren Steinbrüchen Nordbayerns, dann zusätzlich exotischer basaltartiger Hyperit-Diabas „Schwarz-Schwedisch“, meist in Obeliskenform. Der schroffe Wechsel zeigt sich deutlich in den beiden Reihen, die von 1880 bis 1905 nacheinander mit Grabsteinen besetzt wurden.

Mit der „industriellen Revolution“ um die Mitte des 19. Jahrhunderts wurden durch Fernstraßen, Eisenbahnen, Kanäle und Dampfschifftrassen neue Verkehrswege erschlossen, so dass es nunmehr zunehmend zum Import von Gesteinen aus der weiteren Umgebung und schließlich aus aller Welt kam. Gleichzeitig bedingten verbesserte Abbau- und Bearbeitungsverfahren, dass auch die „Hartgesteine“ (z. B. Granite, Basalte und Gneise) in wachsender Menge in das Spektrum der nutzbaren Denkmalgesteine einbezogen wurden. Typisch für diese Entwicklung ist der Siegeszug des basaltartigen Hyperit-Diabases „Schwarz-Schwedisch“, der dem Zeitgeschmack der Gründerjahre – massiv-pompöser Stilpluralismus in der Architektur und „pompe funèbre“ in der Sepulkralkultur – entsprach; ausgehend von seinen Gewinnungsorten in Südschweden überschwemmte dieses tief-schwarze, auf Hochglanz polierte und äußerst widerstandsfähige Gestein in den letzten Jahrzehnten des 19. Jahrhunderts die Friedhöfe ganz Europas. Die Abbildungen 3, 4 und 6 zeigen charakteristische Beispiele hierfür.

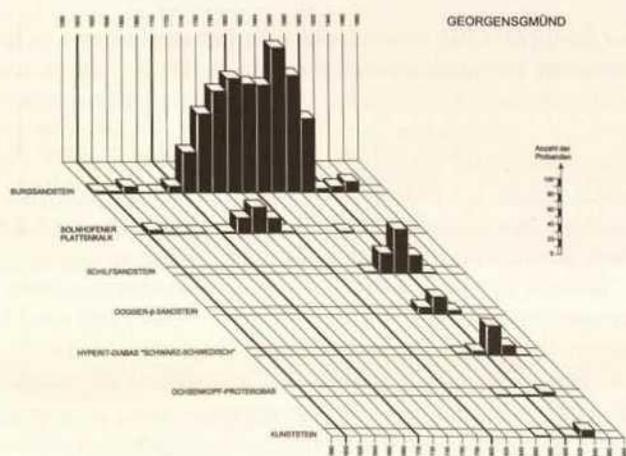
Abb. 4 Georgensgmünd/Mittelfranken, Jüdischer Friedhof: Das Diagramm zeigt die Verteilung der wichtigsten Denkmalgesteine in der Zeit von 1580 bis 1960, unterteilt in Perioden von 20 Jahren. Bis etwa 1860 wurden ausschließlich die heimischen Gesteine Burgsandstein und Solnhofener Plattenkalkstein verwendet. Erst anschließend – im Gefolge der industriellen Revolution und mitbedingt durch die Emanzipation der Juden – wurden diese in benachbarten Steinbrüchen gewonnenen Materialien durch Denkmalgesteine aus entfernteren Bruchrevieren verdrängt: zuerst nach Verfügbarkeit neuer Transportwege durch die „Weichgesteine“ Schilfsandstein und Dogger-β-Sandstein, sodann nach Verfügbarkeit neuer Abbau- und Verarbeitungsmethoden durch die „Hartgesteine“ Ochsenkopf-Proterobas und den basaltartigen Hyperit-Diabas „Schwarz-Schwedisch“.

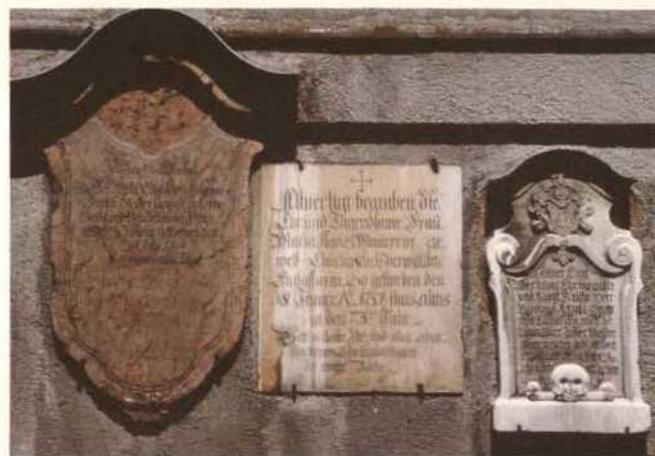
Abb. 5 Die Pfarrkirche St. Peter zu München war vom Mittelalter bis zum Ende des 18. Jahrhunderts von einem schmalen Kirchhof umgeben. Daran erinnern heute nur noch die renaissancezeitlichen bis klassizistischen Epitaphien an den Kirchenmauern. Sie wurden – wie auch an der Münchner Frauenkirche (vgl. Abb. 25) – fast ausschließlich aus rotem Juraknollenkalkstein, zumeist von Adnet bei Salzburg, sowie aus beigefarbenem Solnhofener Kalkstein gefertigt, zumal deren Steinbrüche bereits Blöcke in der gewünschten Plattendicke lieferten. In der vorindustriellen Zeit bis in die Mitte des 19. Jahrhunderts, als Schwertransporte auf den Straßen noch äußerst mühselig waren, gelangten diese Kalkplatten in großer Menge auf dem Wasserweg nach München.

Auch auf den Friedhöfen Münchens zeigt sich diese Entwicklung vom heimischen Gestein zum Allerweltsmaterial: Die Epitaphien an den alten Kirchen (z. B. Dom zu Unserer Lieben Frau [Abb. 25], Kirche St. Peter [Abb. 5] und Allerheiligenkirche am Kreuz), die ursprünglich von – inzwischen längst aufgelassenen – Friedhöfen umgeben waren, sowie die älteren, etwa zwischen 1800 und 1860 errichteten Grabsteine des Alten Südlichen Friedhofs (Abb. 6) gehören noch der Epoche vor der „industriellen Revolution“ an. Sie sind dementsprechend nicht nur durch die jeweils zeitgemäßen, meist schlichten Stilelemente gekennzeichnet, sondern auch durch das auf wenige Gesteinsarten beschränkte heimische Material, ergänzt durch Gesteine, die auf Flüssen herans transportiert werden konnten. Dagegen zeigen die jüngeren Denkmäler auf dem Alten Südlichen Friedhof und die Grabstätten des 1868 angelegten Alten Nördlichen Friedhofs wie auch die zu Be-

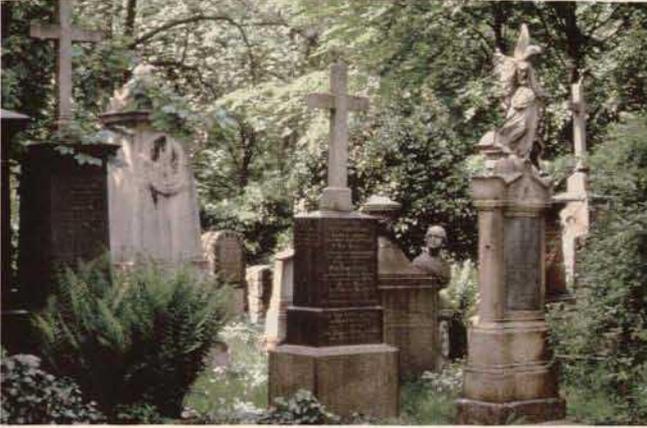
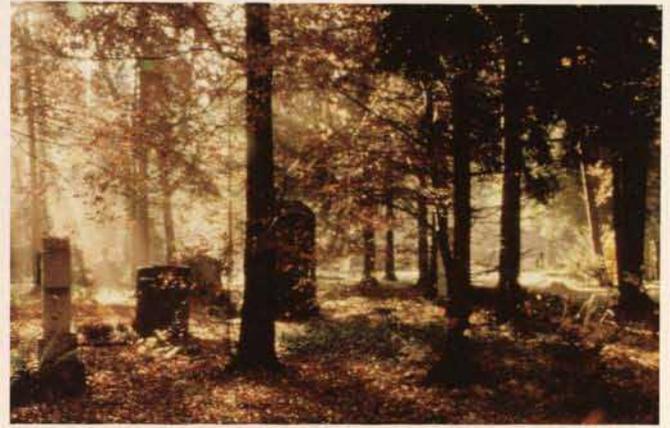
Abb. 6 Alter Südlicher Friedhof zu München, 13. Sektion; Ensemble mit Grabsteinen aus dem 19. Jahrhundert (Klassizismus bis Gründerzeit): Bis in die Mitte des 19. Jahrhunderts wurden fast ausschließlich „Weichgesteine“ verwendet, die aus Steinbrüchen in der Umgebung Münchens stammen oder leicht auf den Flüssen herbei zu transportieren waren. Mit den modernen technischen Möglichkeiten und auf den neuen Transportwegen, die durch die industrielle Revolution eröffnet wurden, kamen dann zunehmend auch Denkmalgesteine aus entfernteren Provenienzen hinzu, darunter der schwarze, basaltartige Hyperit-Diabas „Schwarz-Schwedisch“, der sich in gründerzeitlichen Denkmälern oft in Kombination mit weißem Carrara-Marmor findet.

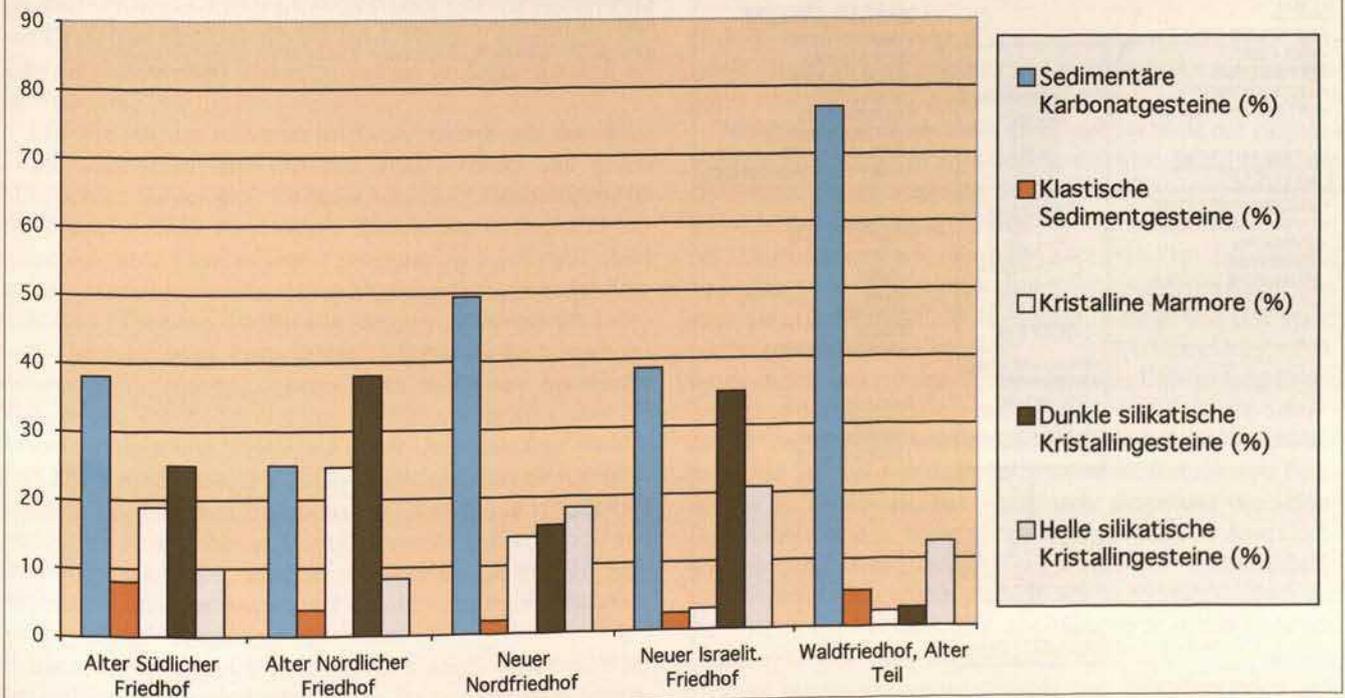
Abb. 8 Prozentualer Anteil der verschiedenen Gesteinsgruppen am Denkmalbestand der Münchner Friedhöfe: Die sedimentären Karbonatgesteine (vor allem Kalksteine) und die klastischen Sedimentgesteine (vor allem Sandsteine) repräsentieren überwiegend die heimischen „Weichgesteine“, wie sie vor der industriellen Revolution dominierten. Dagegen vertreten die kristallinen Marmore sowie die dunklen und hellen kristallinen „Hartgesteine“ überwiegend die exotische Gesteinspalette, die nach der industriellen Revolution Verwendung fand. Weitere Einzelheiten vgl. Text S. 160f.

Abbildung 8 zeigt die Ergebnisse einer statistischen Auszählung der Gesteinsgruppen, die für den Denkmalbestand der Münchner Friedhöfe Verwendung fanden: Auf dem Alten Südlichen und dem Alten Nördlichen Friedhof übertreffen die exotischen dunklen und hellen „Hartgesteine“ sowie kristallinen Marmore deutlich den Bestand an weichen sedimentären Gesteinen (Sandsteinen und Kalksteinen). Das entspricht der Entstehungs-

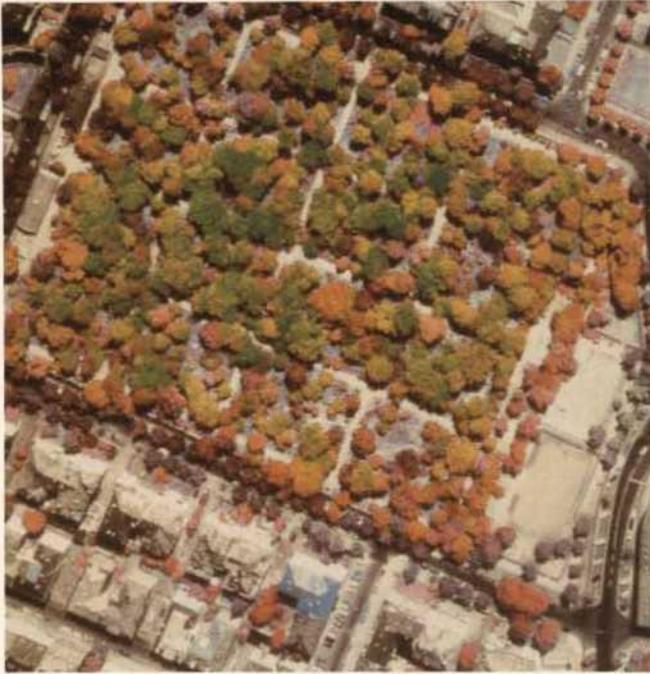
Abb. 9 Alter Nördlicher Friedhof zu München, Luftbildaufnahme 1984 (phot.: R. Haydn/GAF): Die Darstellung in Falschfarben zeigt den Zustand des Baumbestandes mit gesunden Bäumen in grünen und kranken Bäumen in roten Farben. Im Bereich der Straßen, die den Friedhof umgeben, überwiegen kranke Bäume, wohl geschädigt durch den Ausstoß von Autoabgasen. Dagegen sind im Friedhofsinneren, das von Umwelteinflüssen abgeschirmt ist, nur geringe Beeinträchtigungen zu erkennen. – Adäquat hierzu haben unsere Kartierungen des Grabmalbestandes ergeben, dass die Verwitterungsschäden an der Peripherie des Friedhofs deutlich stärker sind als im Zentrum des Gräberfeldes.

Verwitterungserscheinungen an Grabdenkmälern stellen Reaktionen des Gesteins auf die Einwirkungen von Klima und Umwelt dar und sind dementsprechend gesteins- und milieuspezifisch (Abb. 10). Zu den naturgegebenen Einwirkungen kamen seit der Mitte des 19. Jahrhunderts als Folge von Industrialisierung und Bevölkerungszunahme verstärkend noch die anthropogenen Beanspruchungen – z. B. durch den „sauren Regen“ – hinzu, die gleichermaßen, wenn auch in unterschiedlichen Wirksamkeiten, die Steine, die Pflanzen und den Menschen beeinträchtigten. Dies hat sich auf dem Münchner Alten Nördlichen Friedhof bestätigt, wo die von den umgebenden Straßen her wirkenden Umweltbelastungen zu stärkeren Schäden an den Rändern des Friedhofs als in dessen Zentrum führten, wie sowohl am Baumbestand als auch an den Denkmalgesteinen nachweisbar war (Abb. 9).

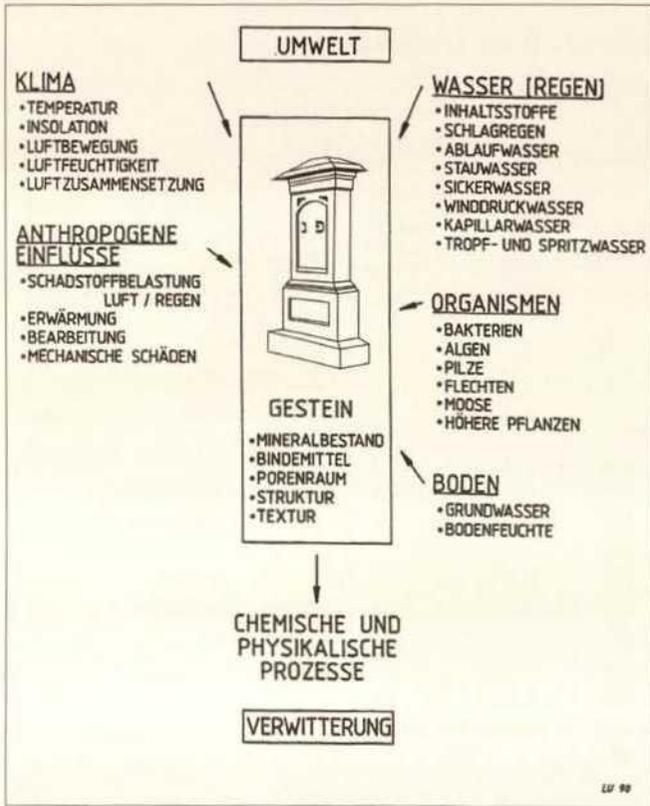
Abb. 10 Schematische Darstellung der verwitterungswirksamen Faktoren: Die vielfältigen physikalischen und chemischen Einflüsse, die auf die verschiedenen, mehr oder weniger resistenten Denkmalgesteine einwirken, führen zu sehr unterschiedlichen, gesteins- und milieuspezifischen Verwitterungsauswirkungen (Zeichnung: Lukas 1990, leicht verändert).

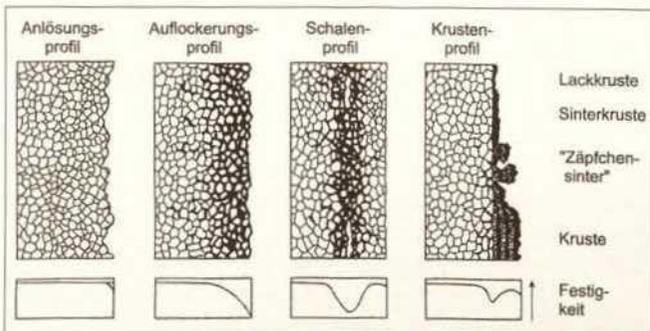
Abb. 11 Durch das Zusammenwirken vielfältiger physikalischer und chemischer, biogen und anthropogen modifizierter Verwitterungsangriffe (vgl. Abb. 10) werden die Gesteine nicht nur an ihrer Oberfläche, sondern auch innerlich verändert und zumeist entfestigt. In schematischer Darstellung zeigt die Abbildung typische Verwitterungsprofile und die dadurch verursachten Festigkeitsunterschiede (vgl. auch Grimm u. Schwarz 1985 sowie Lukas 1990).

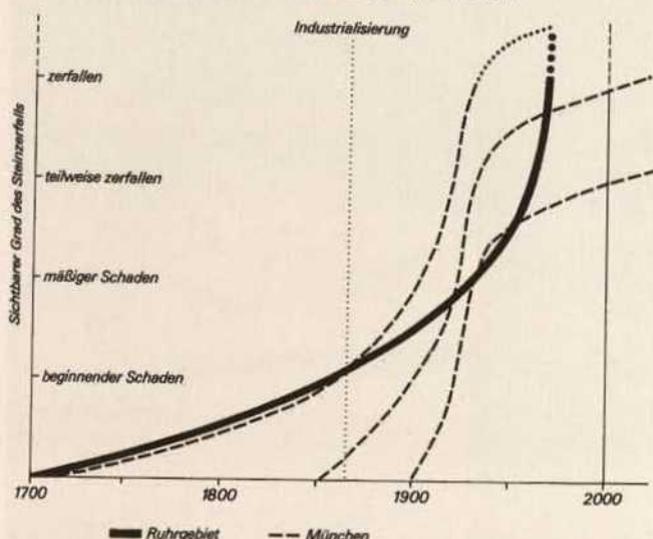
Abb. 12 Schematische Darstellung der Verwitterungsprogression im Ruhrgebiet (nach Winkler 1975, Abb. 72c) und in München (nach Grimm u. Schwarz 1985, Abb. 95): Der um die Mitte des 19. Jahrhunderts beschleunigte Fortschritt der Verwitterungsschäden hat sich durch die im letzten Viertel des 20. Jahrhunderts eingeleiteten Maßnahmen des Umweltschutzes wieder verlangsamert.

Bezüglich der Denkmalgesteine kam Winkler¹⁸ aufgrund seiner Untersuchungen im Ruhrgebiet zu der Feststellung, dass sich durch die zusätzlichen anthropogenen Belastungen seit der Industrialisierung der Fortschritt der Verwitterung bis in die Mitte des 20. Jahrhunderts rapide und progressiv beschleunigt habe (Abb. 12).

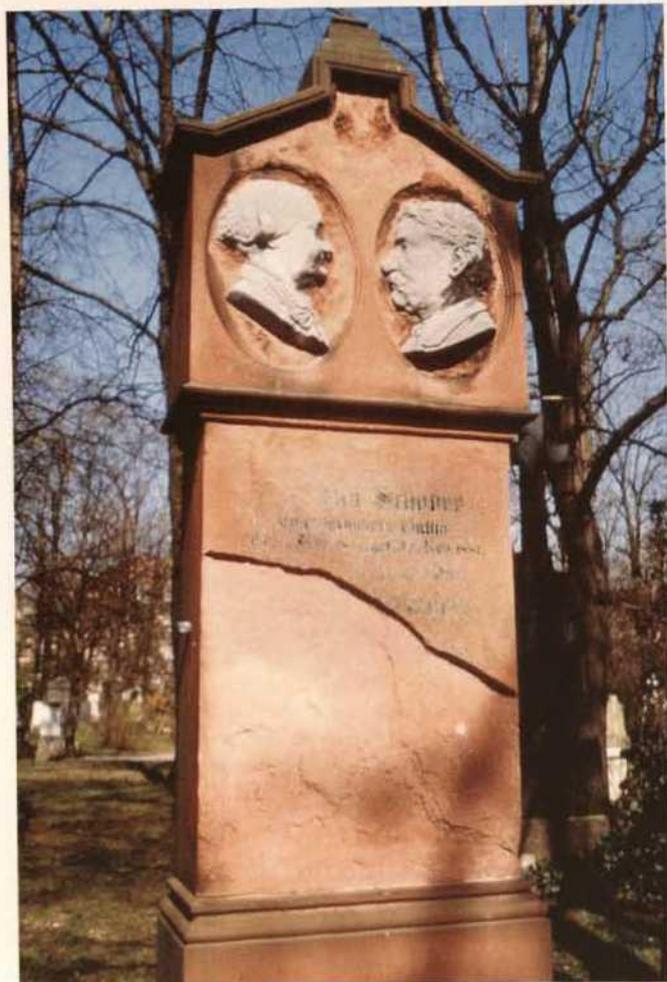
Abb. 13 Alter Nördlicher Friedhof zu München, Sektion 10; Grabmal Schorber (errichtet 1883; Kopfrelichs von 1878): Stele aus rotem Plattensandstein (Oberer Buntsandstein); Kopfrelichs aus Carrara-Marmor. Die Verwitterung der Stele führte zu einem typischen „Schalenprofil“ mit einer gut erhaltenen Außenschicht, darunter eine dünne, gänzlich entfestigte Lage, darunter der unverwitterte Gesteinskern (vgl. schematische Darstellung in Abb. 12). Fast zwei Drittel des Schriftfeldes sind bereits als Schale von über 1 cm Dicke ausgebrochen; die restliche Partie scheint oberflächlich intakt, ist aber tatsächlich an einer innerlichen Verwitterungsschicht auch schon zur Abspaltung vorbereitet.

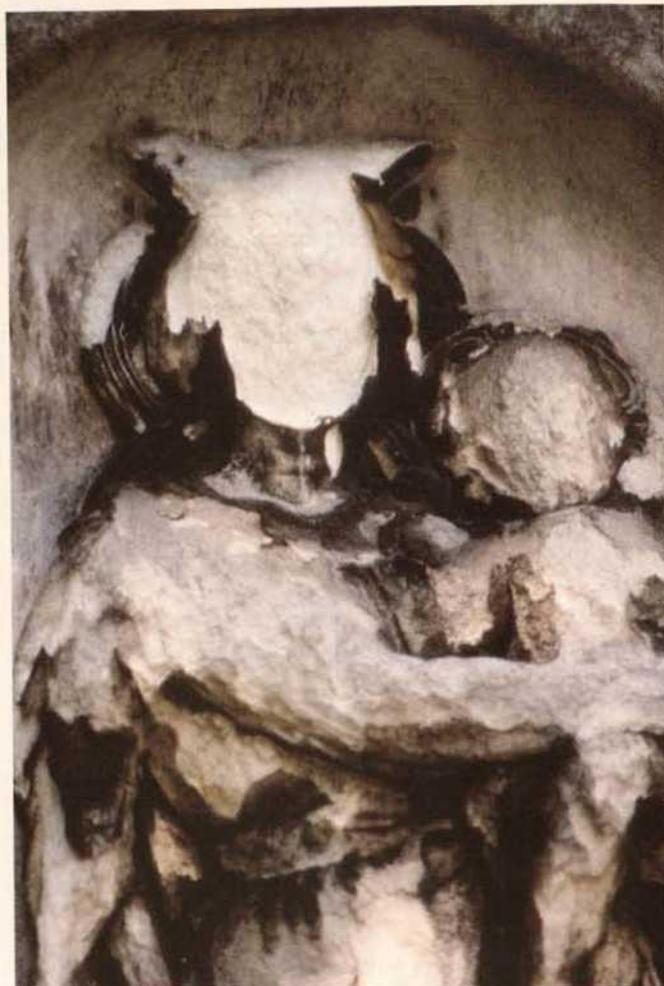
Abb. 14 Alter Südlicher Friedhof zu München, Sektion 23; Detail des Grabdenkmals Zenetti (Zustand Mai 1992): Die in einer Nische stehende Madonnenstatue aus Carrara-Marmor war bis ins Innerste zermürbt und wurde nur durch eine etwas fester versinterete Außenschale und die partienweise darüber aufgewachsene Schmutz-Gips-Kruste zusammengehalten. Beim Betasten bloßliegender Stellen, z. B. im Bereich des Madonnengesichtes, löste sich zuckerkörniger Kristallgrus; am Boden vor dem Grabmal war ständig Marmor-„Kristallsand“ verstreut. Dem gänzlichen Zerfall des Denkmals konnte inzwischen – trotz des desolaten Zustandes – für einige Zeit Einhalt geboten werden durch oberflächliche Festigung und behutsame Reinigung (vgl. auch Grimm 1999, Abb. 13).

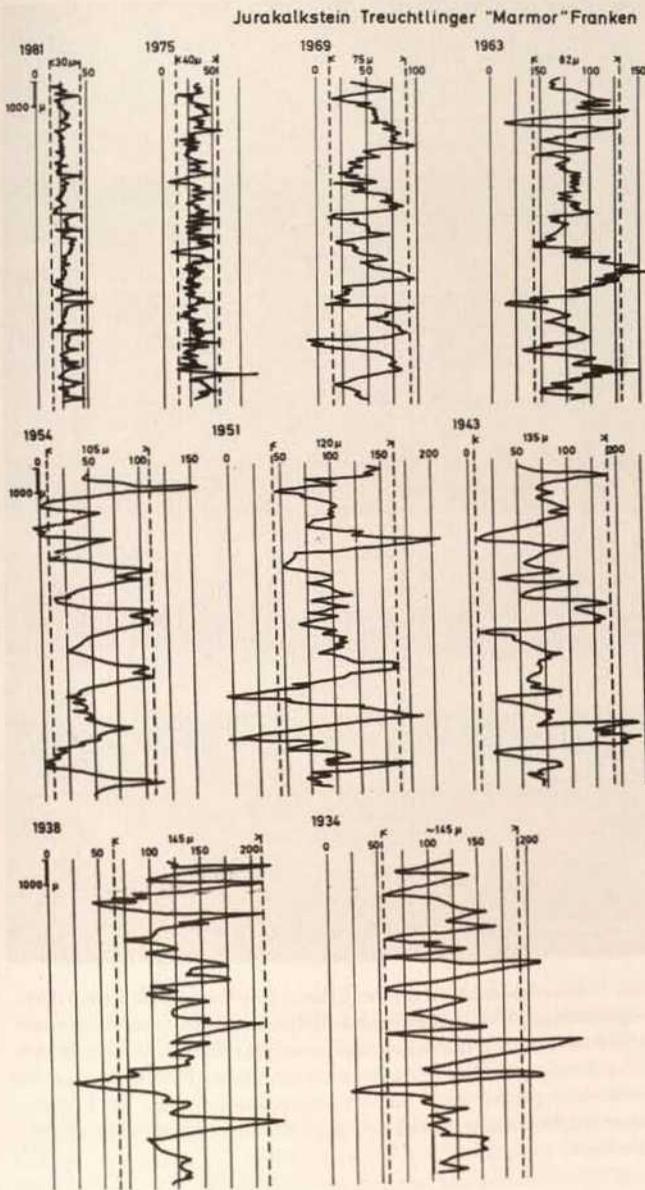
Abb. 15 Neuer Nordfriedhof zu München; Erfassung der verwitterungsbedingten Rauigkeitszunahme an Grabsteinen durch Messung der Tiefe des Mikroreliefs („Mikrokarst“) in μm (vgl. Grimm u. Völkl 1983): Mittels eines Rauigkeitsmessgerätes „Perthometer“ wurden 1983 die Wetterseiten von 62 Grabsteinen aus Treuchtlinger Juralkalkstein vermessen. Die Ausgangsrauigkeit frisch geschliffener Oberflächen betrug $30 \mu\text{m}$. Dargestellt wurde eine Auswahl von 9 Objekten mit einem Alter von 0 bis 50 Jahren (Erstellung der Grabsteine 1934 bis 1983). Der Rauigkeitsfortschritt erwies sich als kontinuierlich und verstärkte sich nach 50 Jahren bis auf etwa $200 \mu\text{m}$, das sind etwa $30 \mu\text{m}$ pro Jahrzehnt. – Gleichartige Messungen an Grabsteinen aus anderen Gesteinsarten ergaben folgende Werte: Granit des Bayerischen Waldes ca. $22,5 \mu\text{m}/\text{Jahrzehnt}$, Bale-Kalkstein ca. $37,5 \mu\text{m}/\text{Jahrzehnt}$, Kristallino-Marmor ca. $47,4 \mu\text{m}/\text{Jahrzehnt}$. – In einem Jahrtausend kann die Verwitterung somit zur Abtragung von mehreren Millimetern Gestein führen.

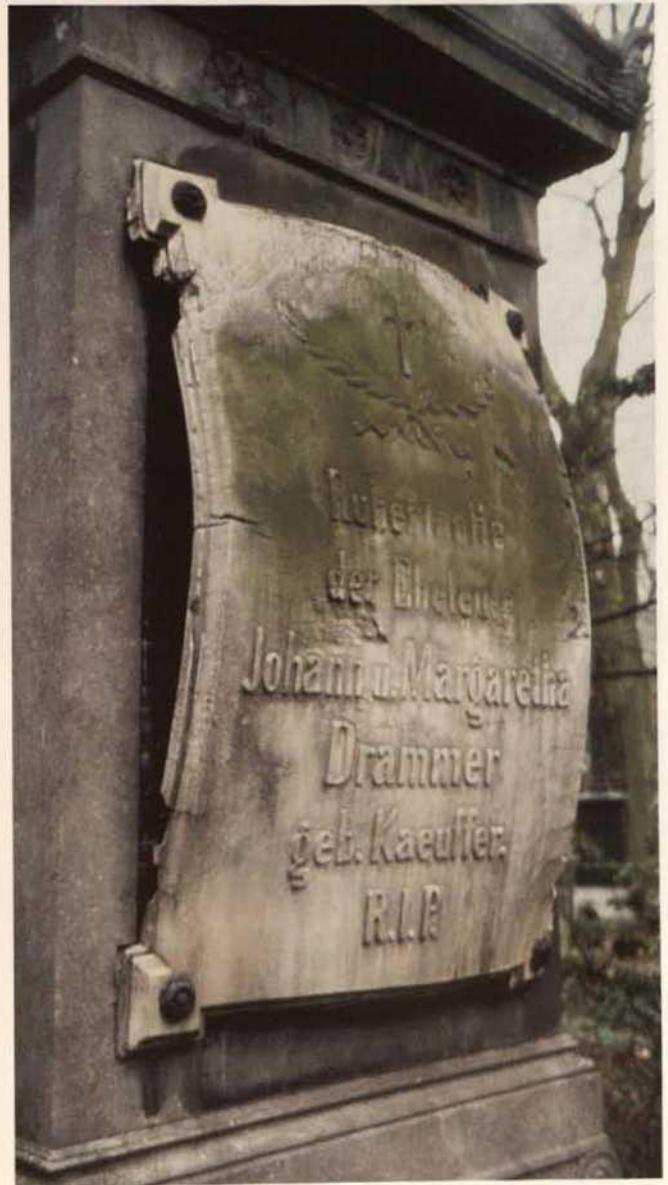
Abb. 16 Alter Friedhof zu Bonn; Grabdenkmal Drammer, errichtet um 1900, Zustand 1987: Die durch vier Nägel fixierte Schriftplatte aus Carrara-Marmor ist ein Beispiel für die Durchbiegung von Marmorplatten, wie sie sich vielerorts auf Friedhöfen und an Gebäudefassaden findet. Durch die Entfestigung des Kristallgefüges und die Auflockerung an den Grenzflächen der Calcitkörner bis in den Kern der Platte kam es zu deren Dehnung und Krümmung und nachfolgend zu oberflächlichen Ausbrüchen im Bereich des besonders stark aufgebeulten Zentrums und zu Rissen an den Plattenrändern. Wenige Jahre nach der Aufnahme ist die auch innerlich völlig entfestigte Platte zu Bruch gegangen; auf dem Boden fanden sich nur noch mürbe Marmortrümmer und Kristallsand.

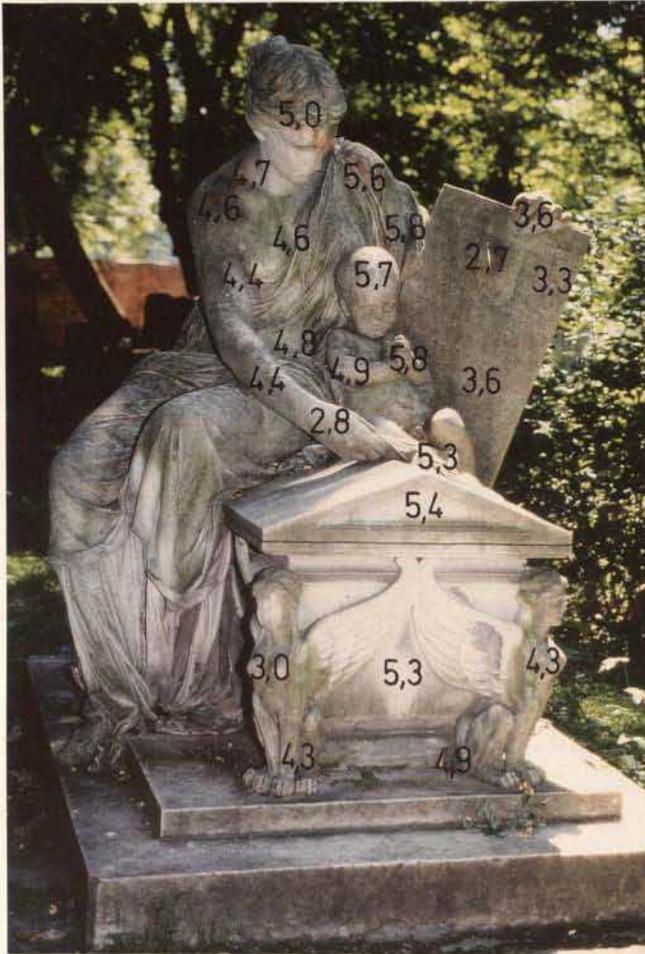
Abb. 17 Alter Nördlicher Friedhof zu München; Grabdenkmal des Bildhauers Michael von Wagnmüller; gefertigt 1876: Die Skulptur aus Carrara-Marmor erscheint, obwohl seit jeher unter freiem Himmel exponiert, äußerlich in recht gutem Zustand. Dem entsprechen die Ergebnisse der Ultraschallmessungen von Köhler 1993 (Abb. 2 u. 3), die der Verf. in ein 1991 erstelltes Photo übernommen hat (vgl. auch Grimm 1999, Abb. 16). Die in den massigen Teilen des Denkmals gemessenen durchschnittlichen Ultraschallgeschwindigkeiten von 4,8 km/s erweisen, dass das Grabmal in seinem Hauptbestand wohl noch ein Jahrhundert überdauern dürfte, bis es ins Stadium beschleunigten Zerfalls des Marmor-Kristallgefüges geraten wird. Doch im Bereich feingliedrig gearbeiteter Teile wiesen die Ultraschallmessungen nur noch Geschwindigkeiten von weniger als 3,0 km/s auf und lassen somit befürchten, dass die Festigkeit dort bereits stark herabgesetzt ist und dass das Denkmal stellenweise schon erheblich gefährdet und zum Bruch und körnigen Zerfall vorbereitet ist.

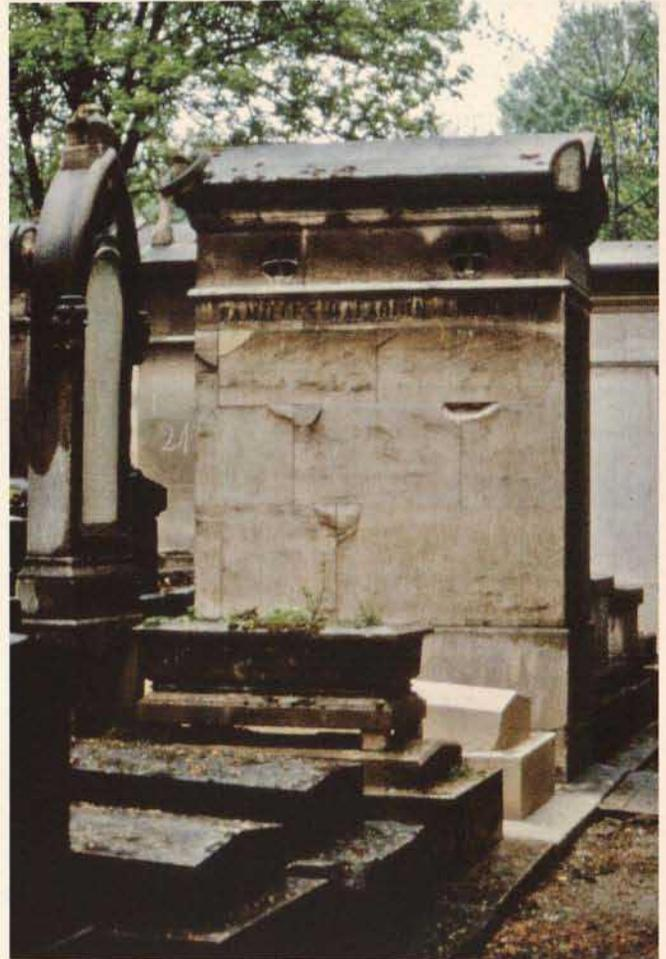
Abb. 18 Cimetière du Montmartre zu Paris: Grufthaus, gefertigt aus dem im Umkreis von Paris anstehenden Kalkstein „Calcaire grossier“. Die geringe Druckfestigkeit dieses porösen Werksteins führte zu Brüchen an den Ecken der Gesteinsblöcke. Ansonsten erwies sich der Kalkstein bei der hier verwendeten guten Qualität als recht verwitterungsresistent: Auch nach einem Jahrhundert der Exposition zeigen sich kaum Korrosionen an der Oberfläche.

- Bruch infolge statischer Belastungen (Abb. 18) oder dynamischer Beanspruchungen sowie Abnutzung durch Abrieb oder

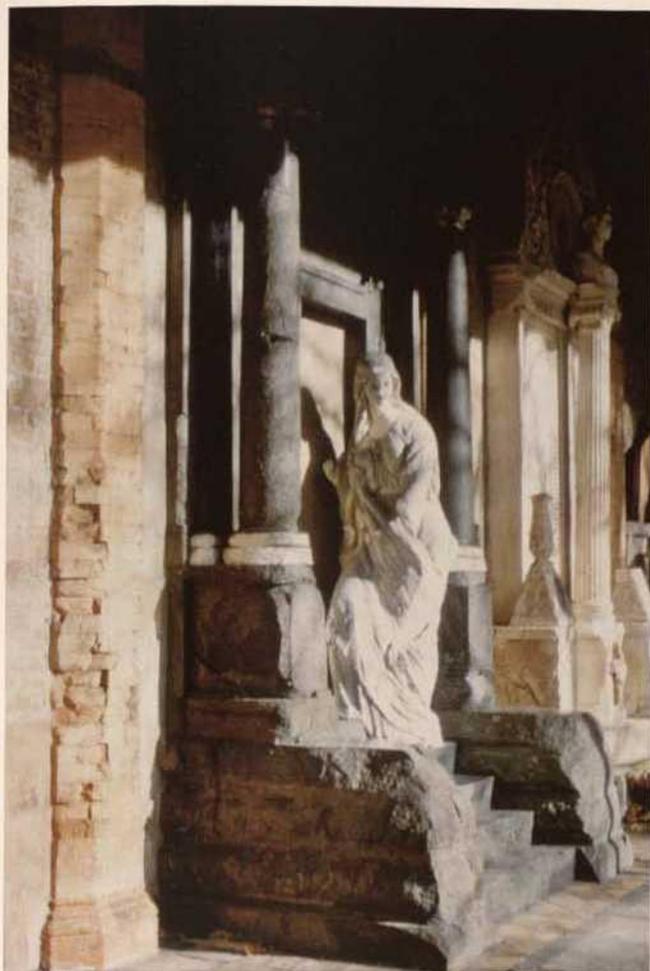
Abb. 19 Alter Südlicher Friedhof zu München, Neue Arkaden an der Nordmauer des Campo-Santo-Teils; Grabmal Otilie Lindpaintner, gestorben 1892: Das Denkmal mit weiblicher Figur aus weißem Carrara-Marmor vor einem torartigen, von Säulen flankierten Aufbau aus dem dunklen „Hartgestein“ Redwitz ist ein typisches Beispiel für prunkvolle gründerzeitliche Architektur. Im Zweiten Weltkrieg führte eine durch Brandbomben bedingte Feuersbrunst zu Abplatzungen und Schalenbildungen an der Marmorfigur und – viel stärker noch – am dunklen „Hartgestein“. – Die Auswirkungen auf das im Hintergrund sichtbare Grabdenkmal des Architekten Leo von Klenze waren geringer, verursachten aber auch am dortigen Kehlheimer Kalkstein Risse, Schalenbildungen, Abplatzungen von Kanten und Ecken sowie rötliche Verfärbungen.

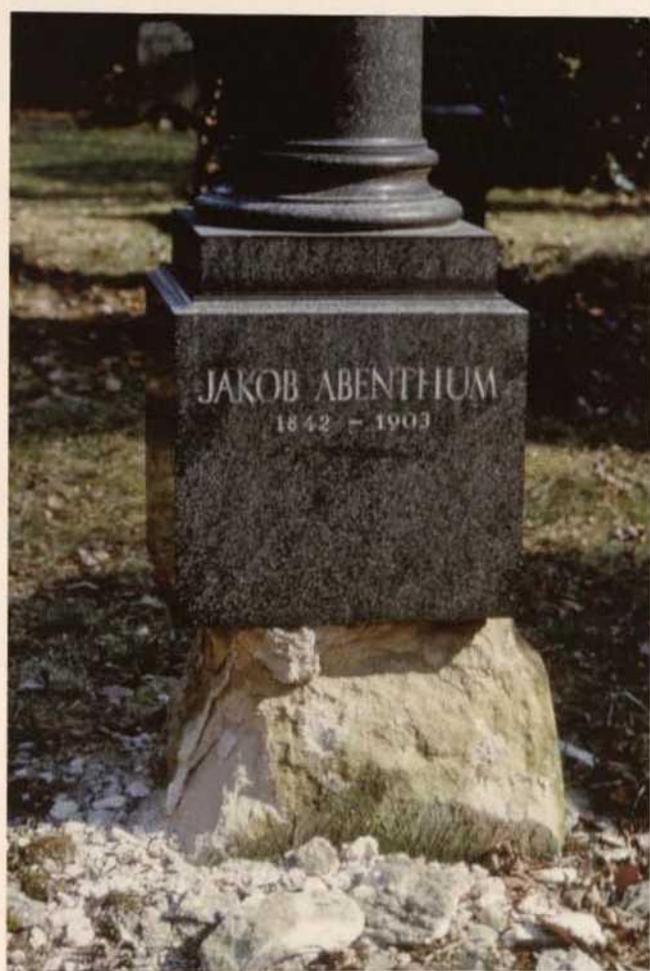
Abb. 20 Alter Südlicher Friedhof zu München, Sektion 12; Grabmal Jakob Abenthum, gestorben 1903: Säule samt Sockel dieses gründerzeitlichen neoklassizistischen Denkmals sind aus dunklem Hartgestein gefertigt. Sie ruhen auf einem basalen Block aus beigefarbenem Savonnières-Kalkstein aus dem Departement Meuse/Frankreich. Dieser aus winzigen Kalkkugeln (Ooiden) zusammengesetzte, sehr poröse Kalkstein neigt zur Wasseraufnahme und ist deshalb im bodennahen Kapillarwasserbereich stark frostgefährdet. Im Verlauf eines Jahrhunderts führte der vielfach wiederholte Sprengereffekt durch Frost-Tau-Wechsel zur gänzlichen Entfestigung des Kalksteingefüges und schließlich zum Kollaps des basalen Blockes unter der Auflast der Hartsteinblöcke. Aufnahme 1999; der Basisblock ist inzwischen ersetzt worden.

- Frostsprengung erfolgt durch die Volumenvermehrung von etwa 10 %, die Wasser beim Übergang in Eis erfährt. Wenn also die Gesteinsporen insgesamt oder örtlich zu mindestens 9/10 mit Wasser gesättigt sind, füllt das Eis beim Gefrieren die Poren ganz aus und drückt sodann gegen die Porenwände bis zum Aufbrechen des Korngerüsts. Bei Grabmälern kann vor allem der Kapillarwasserbereich am Fuß des Denkmals einen hohen Wassersättigungsgrad aufweisen, so dass sich hier besonders häufig die Auswirkungen der Frostsprengung beobachten lassen (Abb. 20).

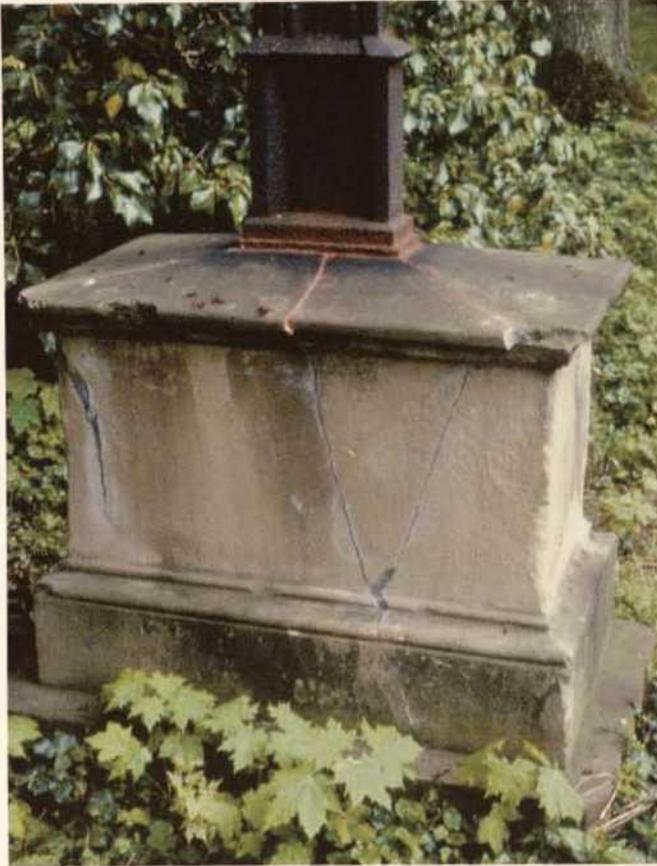
Abb. 21 Ulm, Denkmal auf dem Alten Friedhof: Der in den Kalkstein eingelassene schmiedeeiserne Kreuzschaft hat beim Rosten eine erhebliche Volumenvermehrung erfahren und dadurch den mächtigen Steinblock gesprengt.

- Rostsprengung wird bedingt durch die Volumenvermehrung bei der Umwandlung von metallischem Eisen in hydroxidische Eisenverbindungen: Die Zerreißen von Naturwerksteinplatten und -blöcken durch rostende Eisenhalterungen, -zapfen und -dübel ist eine bei zahlreichen Grabdenkmälern zu beobachtende Verwitterungserscheinung (Abb. 21).

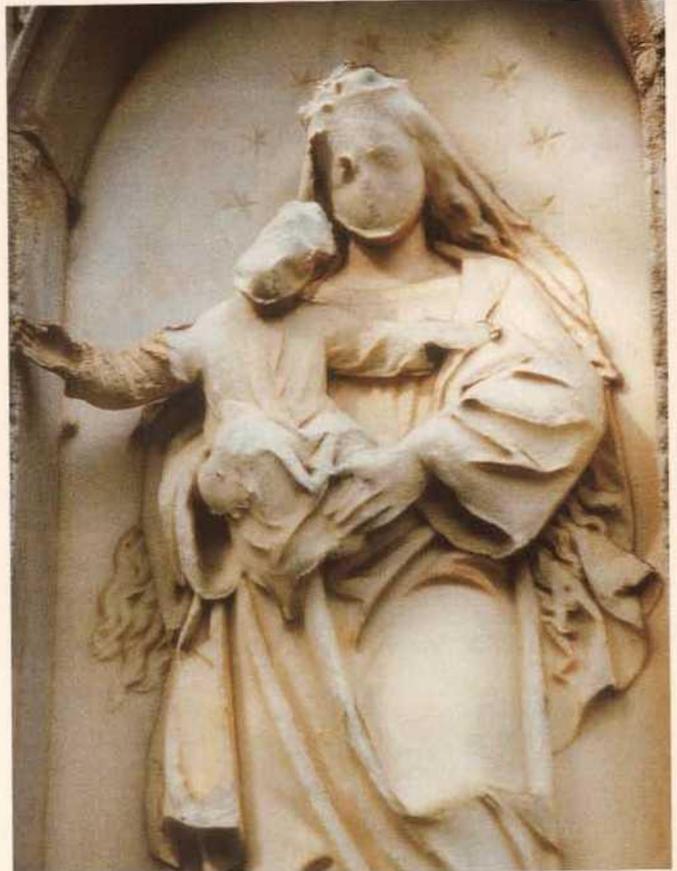
Abb. 22 Alter Südlicher Friedhof zu München: Nach etwa 100-jähriger Exposition war die Madonnenstatue aus Carrara-Marmor innerlich in ihrem Kristallgefüge bis in den Kern entfestigt. Da sie aber außen von einer hauchdünnen calcitischen Sinterkruste schützend umgeben war, täuschte sie vor der Restaurierung einen insgesamt guten Erhaltungszustand vor. Dies wurde bei der Reinigung mittels Trockenstrahlverfahren nicht berücksichtigt, so dass trotz des vorsichtig auf das Objekt abgestimmten Strahlguttes die schützende Haut bis auf den entfestigten Untergrund verletzt wurde. Die dann rasch folgende Verunstaltung durch „Wegreinigung“ des nunmehr bloßliegenden lockeren Calcitkristall-Aggregates ist deutlich ersichtlich am Kopf und an den Händen von Madonna und Kind.

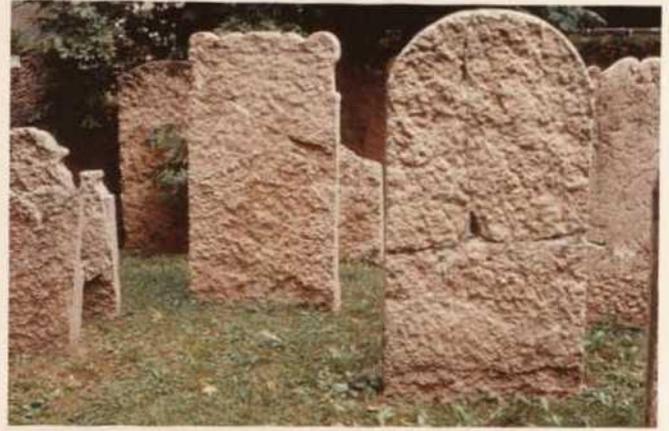
Abb. 24 Alter Südlicher Friedhof zu München, Sektion 14; Grabmal Nikolaus Scherer, errichtet ca. 1850; Zustand 1981 vor der Restaurierung: Das aus Molassesandstein gefertigte Denkmal zeigt „Rahmenverwitterung“ mit guter Erhaltung der Grabmalkanten und tiefgründiger Herauswitterung der Flächenzentren in Aushöhlungen und Abschalungen bis zur Durchbrechung des dicken Steinblockes in einem faustgroßen Loch. Vor der Festigung des Grabmals durch Kieselsäureester, sodann Acrylharz-Volltränkung (ca. 1984) wurde das Loch wieder durch Steinersatzmasse verfüllt (Foto: K. Poschlod 1981; vgl. Poschlod u. Grimm 1984).

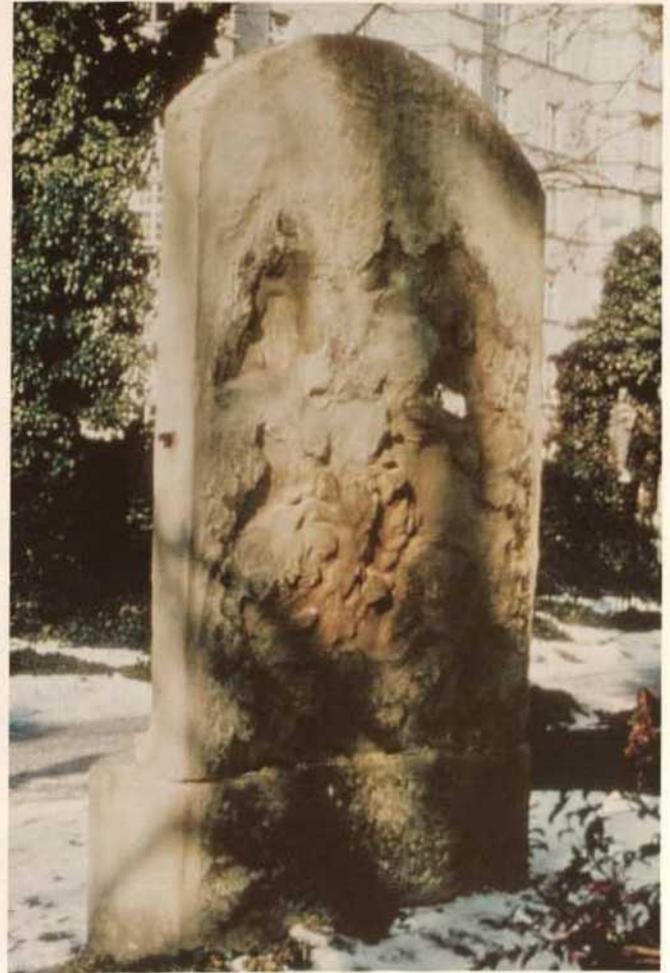
Abb. 25 Dom zu Unserer Lieben Frau (Frauenkirche) in München; Epitaph der Maria Anna Helena von Hirschberg, gestorben 1766 (Detail): Das Epitaph wurde aus ursprünglich durchgängig rotem Juraknollenkalkstein, wohl aus dem Steinbruchrevier von Adnet südlich von Salzburg, gefertigt. Aufgrund seiner heterogenen Zusammensetzung aus harten Kalkknollen in weichem mergeligen Bindemittel ist das Gestein sehr verwitterungsanfällig und weist entsprechend starke Schäden auf: Die Kalkknollen sind herauspräpariert und oberflächlich durch Entzug der Eisenoxid-Pigmente gebleicht worden; dagegen ist das umgebende mergelige Bindemittel tiefgründig ausgewittert, so dass das ständig frisch bloßgelegte Material die ursprüngliche rote Farbe zeigt. Das Epitaph wurde 1983 durch Acrylharz-Volltränkung nachhaltig gefestigt und hat seither kaum weitere Verwitterungsschäden erfahren (vgl. Messerschmitt Stiftung 1986).

Besonders gefährdet durch Lösungsvorgänge sind Sandsteine, deren Kornbestand aus stabilem Quarz und schwerlöslichen Silikaten zusammengesetzt ist, während das Bindemittel aus leichter löslichem Karbonat – insbesondere Calcit – besteht. Der Lösungsangriff konzentriert sich dann auf den calcitischen Anteil und führt umso rascher zur Entfestigung des Gefüges. Auf den Münchener Friedhöfen sind hiervon vor allem die karbonatisch gebundenen Molassesandsteine und Regensburger Grünsandsteine betroffen, die entsprechend starke Verwitterungsschäden aufweisen (Abb. 24) und besondere „Sorgenkinder“ der Denkmalpflege sind.

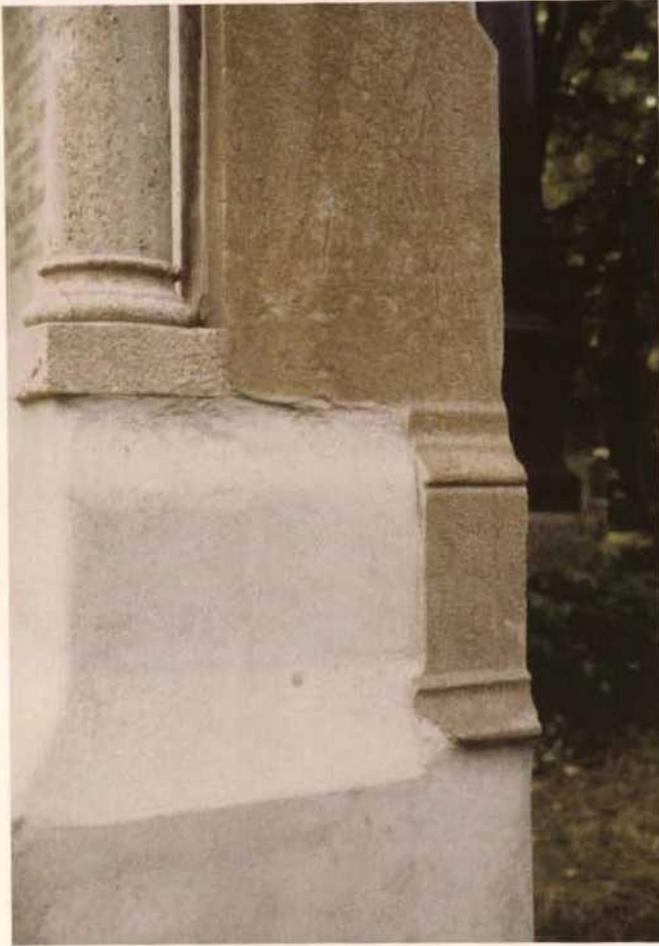
Abb. 26 Alter Südlicher Friedhof zu München: Das um 1862 errichtete Familiengrab der Tier- und Schlachtenmaler Albrecht Adam und seiner drei Söhne wurde aus schweizerischem Molassesandstein gefertigt. Durch Verwitterung wurden die limonitischen Eisenpigmente, die das Gestein zartbräunlich färbten, in einer zentimeterdicken Rinde gelöst und nach außen abgeführt und sodann konzentriert wieder an der Denkmaloberfläche ausgefällt. Dadurch erhielt das ursprünglich hellockerfarbene Gestein eine grauweiße Verwitterungsschicht und darüber eine rostbraune Patina. Durch unsachgemäße Reinigung wurde die Oberfläche teilweise abgetragen, so dass nun neben der erhaltenen dunkleren Gesteinshaut partienweise der hell gebleichte Untergrund bloßgelegt worden ist.

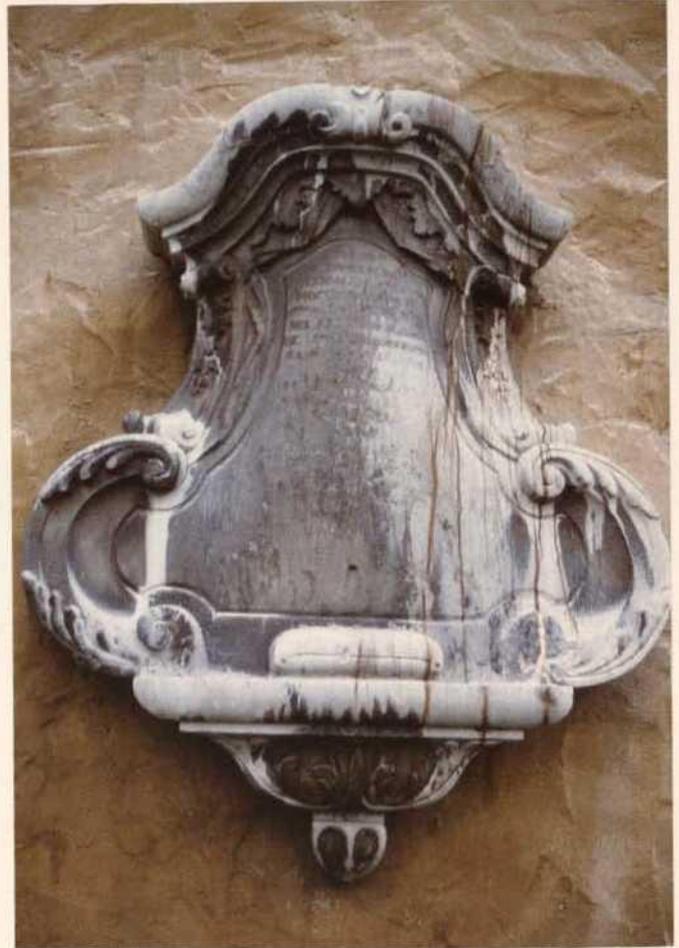
Abb. 27 Kirche des Alten Friedhofs zu Miltenberg/Unterfranken, barockzeitliches Epitaph: Der ehemals schwarze, gelb geaderte Portoro-Oro-Kalkstein aus Portovenere bei La Spezia/Italien ist oberflächlich durch Verwitterung hell gebleicht und nur noch durch die gelben Calcitadern zu diagnostizieren.

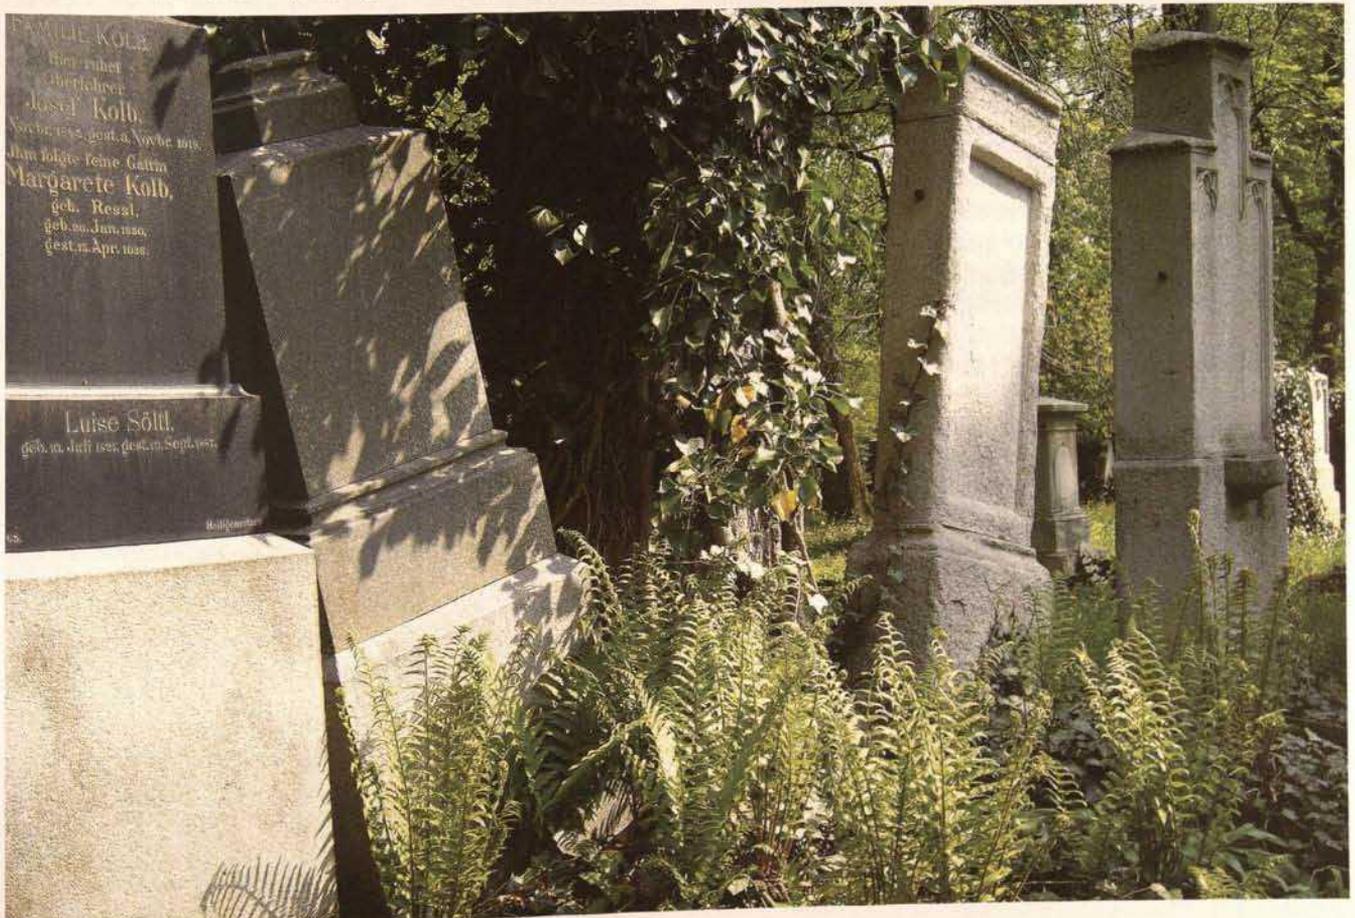
Abb. 28 Alter Südlicher Friedhof zu München, Sektion 12: Die beiden in Nachbarschaft eines Baumes errichteten Denkmäler sind durch den Druck der Wurzeln in verschiedene Richtungen gekippt und in ihrer Standfestigkeit beeinträchtigt worden.

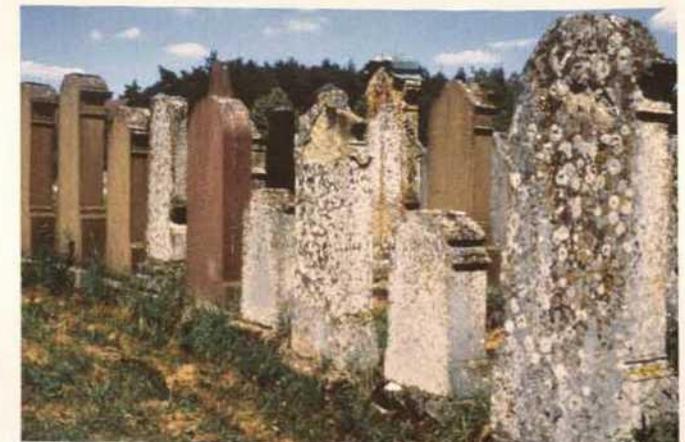
Abb. 29 Georgensgmünd/Mittelfranken, Jüdischer Friedhof: Die um 1890 errichteten Grabsteine wurden aus fränkischen Denkmalgesteinen der weiteren Umgebung gefertigt: olivgrauem Schilfsandstein, rotem Buntsandstein und gelbem Eisensandstein. Lediglich die Denkmäler aus dem tonhaltigen Schilfsandstein zeigen einen charakteristischen Bewuchs durch Krustenflechten, angeordnet zu bunten Mosaiken. Diese spezifische Besiedlung in Abhängigkeit vom Substrat kann zur Unterscheidung der verschiedenen Sandsteinarten beitragen.

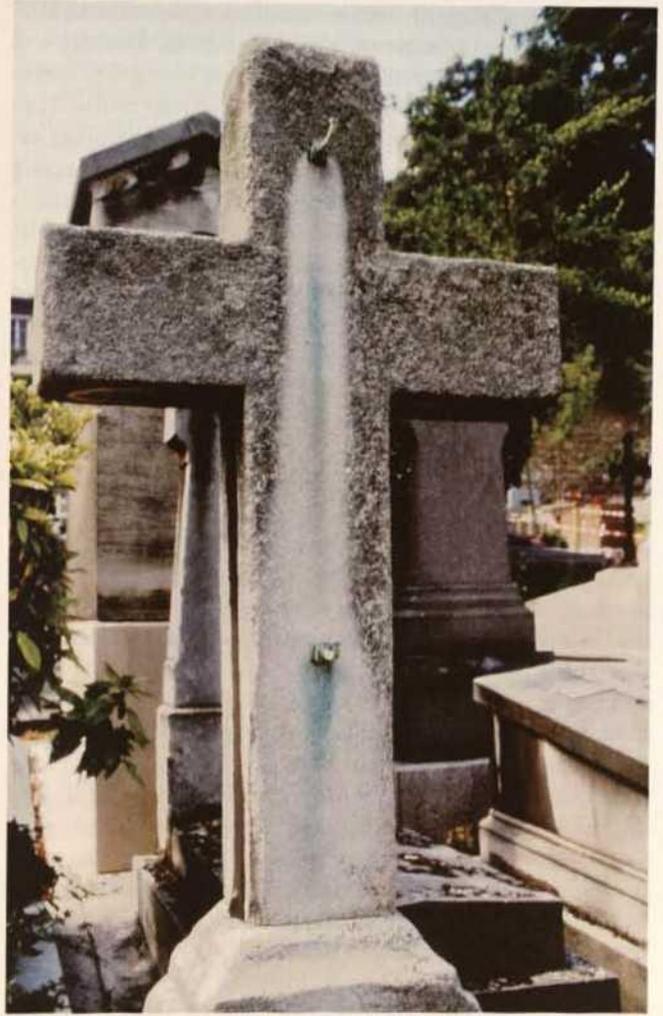
Abb. 30 Cimetière Saint-Vincent in Paris, Grabkreuz aus Carrara-Marmor: Unter Zierhaken aus Bronze haben biozide Kupferlösungen – erkennbar an der blaugrünen Farbe – zu organismenfreien, deshalb weiß gebliebenen Zonen geführt, während das Gestein daneben durch das Melanin der abgestorbenen Organismen einen schwärzlichen Überzug erhielt. In den weißen, organismenfreien Zonen ist die Gesteinsoberfläche wesentlich glatter als daneben in den dunklen, besiedelten Zonen, wo der biogene Angriff eine deutlich stärkere Korrosion der Marmoroberfläche provozierte.
